### 3. 보강토옹벽(STA5+255~5+563(우))

본 시설물은 경기도 화성시 봉담읍 내리 777-2(내리IC 출입 램프도로 쌓기부)에 위치한 2중 시설물로서 연장 311.0m, 지면노출높이 7.7m의 블록식 보강토옹벽이다.

비봉-매송간 도시고속도로 민간투자사업

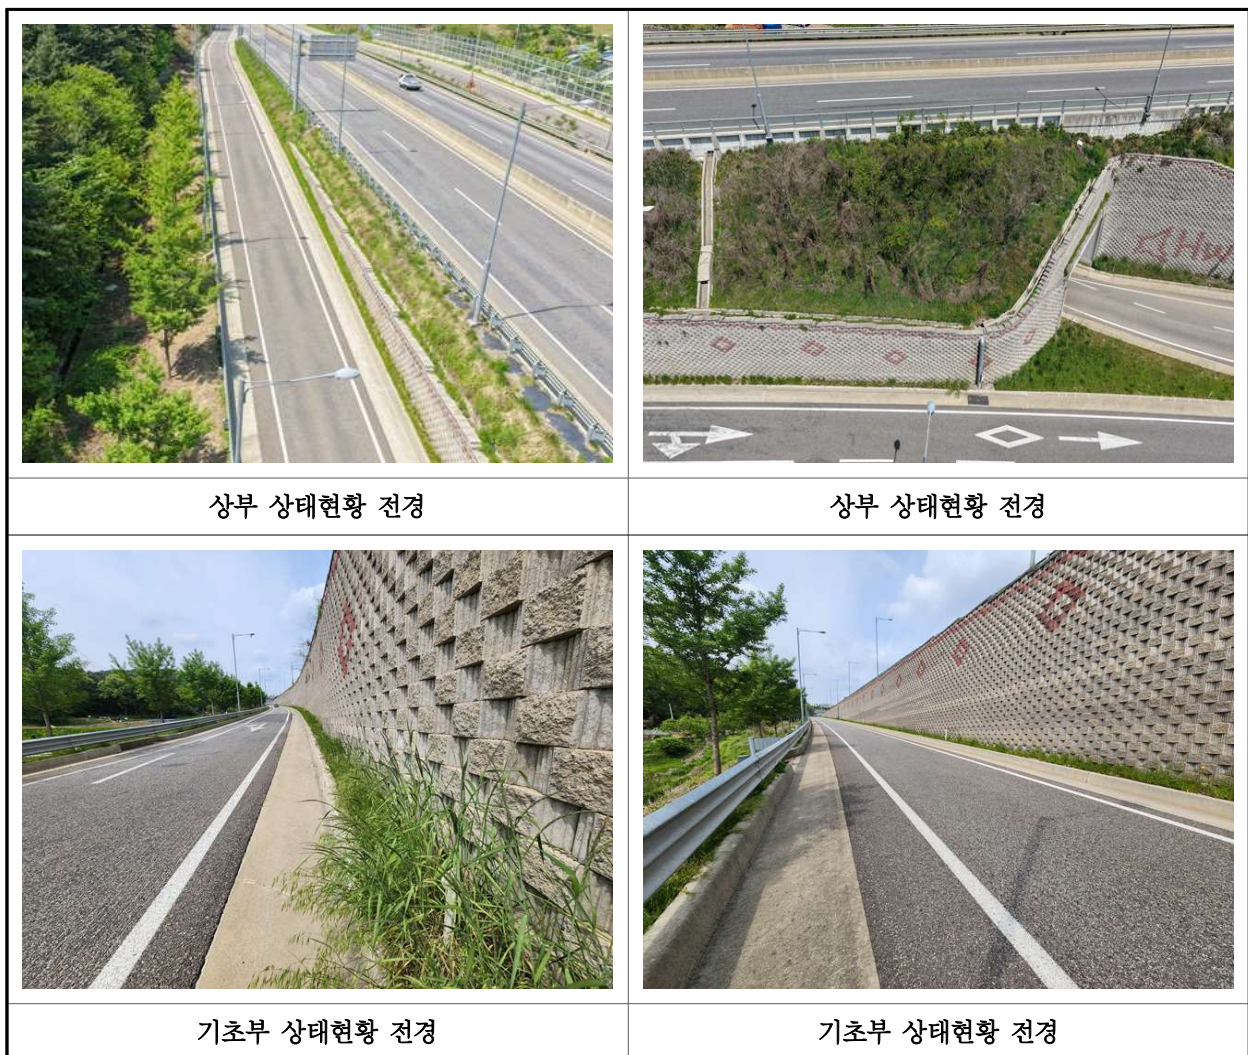
【사진 3.2.1】 주변환경 및 하중변화 전경

FMS(시설물통합정보관리시스템 fms.or.kr) 및 관리주체인 화성도시고속도로(주)에 보관된 준공관련자료를 검토한 결과 준공시 고려되었던 하중 이외의 추가하중은 없는 상태이며, 향후 본 옹벽 및 옹벽 상부에 부속시설 설치시 그에 따른 구조검토를 실시하여 하중변화에 따른 옹벽의 안정성을 확보하여야 할 것이다.

또한, 준공도면 및 기 실시되었던 점검자료를 검토한 결과 준공시와 점검일현재의 옹벽 주변 현황의 변화는 없는 것으로 검토되었다.

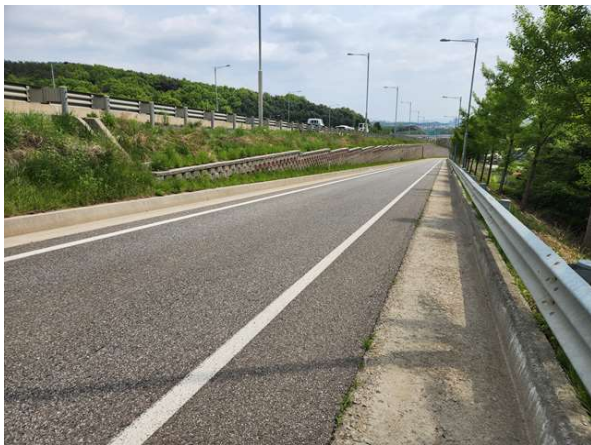
| 현황 | • S1 상태현황 |

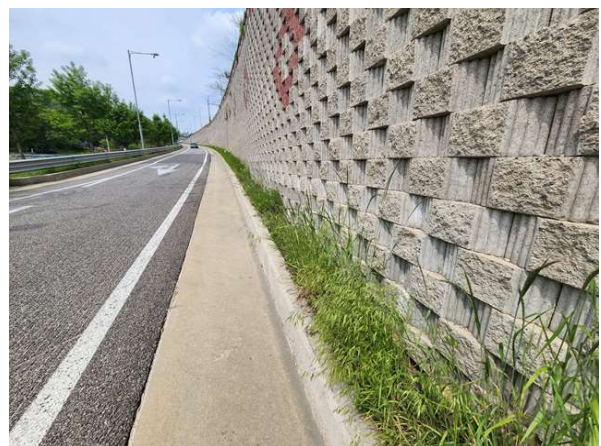
| 현황 | • S10 상태현황 |

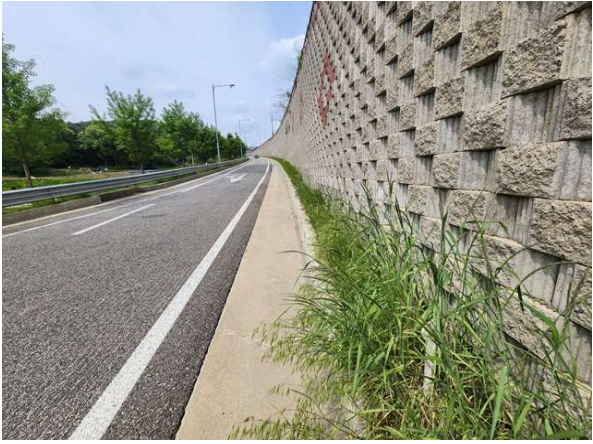
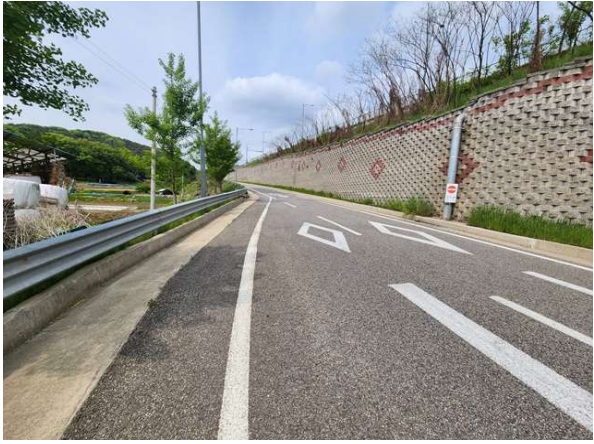
| 현 황 | • S12 상태현황 | 현 황 | • S15 상태현황 |

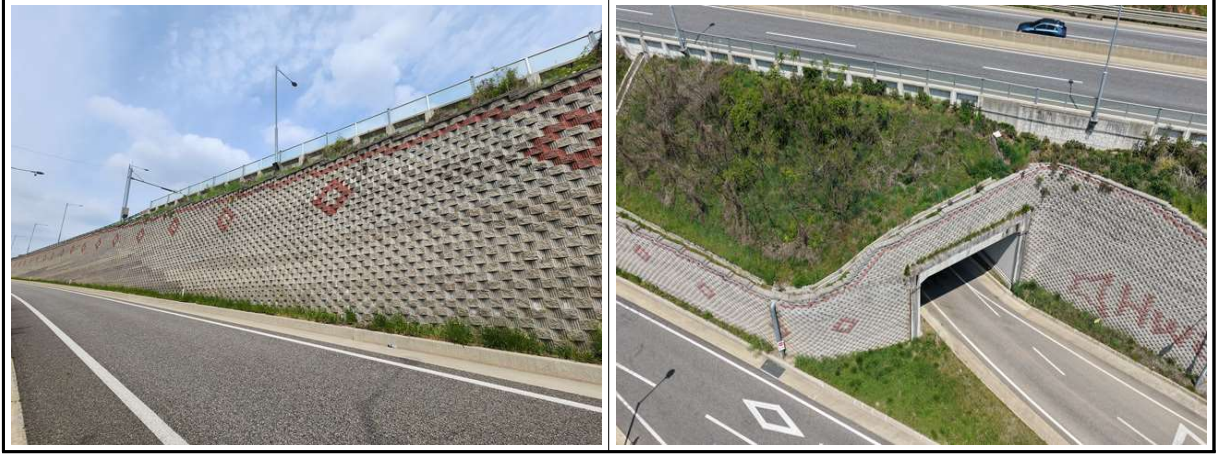
【사진 3.3.2】 전면부 전경

- 전면부에 대한 현장조사 결과, 블록 파손, 블록 균열(0.3mm이상), 식생 등의 손상이 조사되었다.

- 전면부에서 조사된 블럭 균열(0.3mm이상), 블럭 파손, 식생의 경우 시공시 밀착 미흡구간의 상부하중 증가, 외부충격, 공용기간 증가 등에 의한 발생한 손상들로 추정되며, 손상은 국부적으로 발생되었고, 블럭 파손 또한 경미한 파손으로 조사되었다. 이에 손상별 표면처리, 주입보수, 단면보수, 정비 등의 적절한 공법을 선정하여 보수를 실시하고 손상의 재발생 여부를 확인하는 유지관리가 필요할 것으로 사료된다.

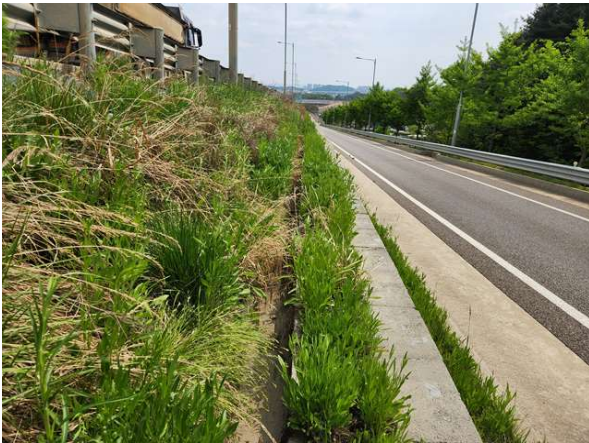
| 현 황 | • S1 상부 배수로 상태현황 |

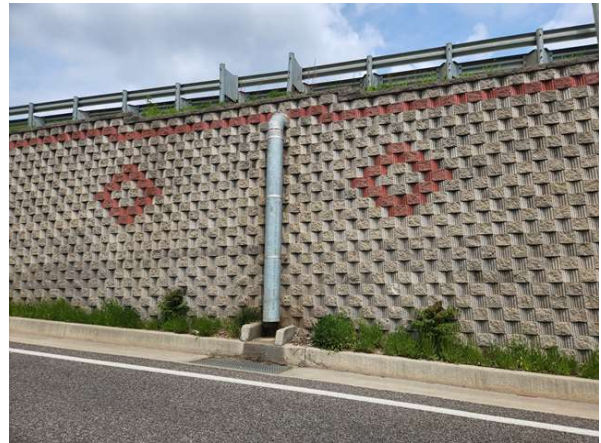
| 현 황 | • S8 전면부 배수관 상태현황 |

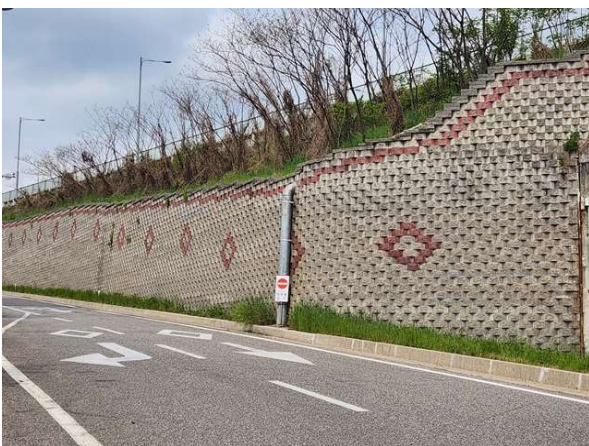
| 현 황 | • S16 전면부 배수관 상태현황 |

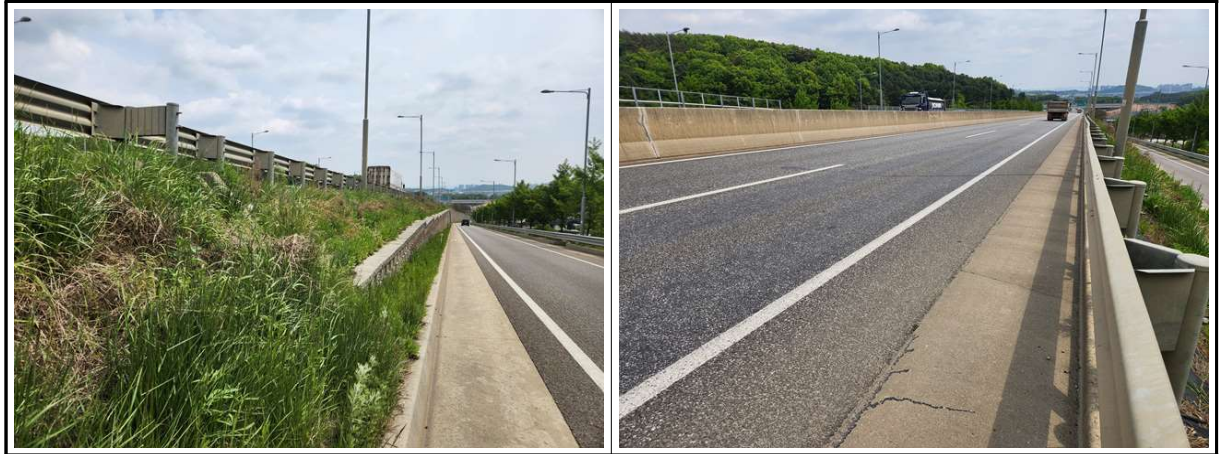
【사진 3.3.4】 주변영향인자 전경

- 주변영향인자(사면조사)에 대한 현장조사 결과, 상부 성토부 성토부 내의 침식, 유실 등의 손상이 없는 상태로 확인되었다.

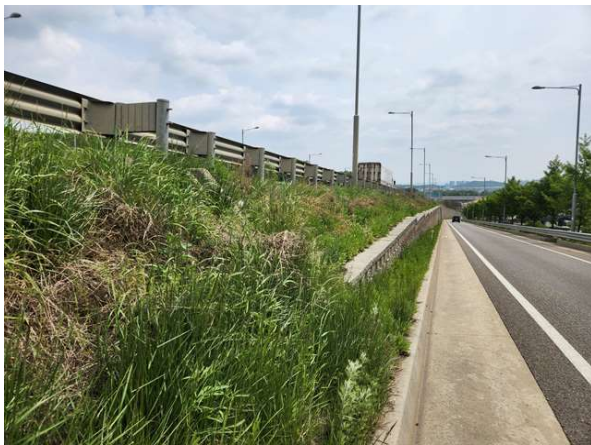
| 현황 | • S1 상부 성토부 상태현황 |

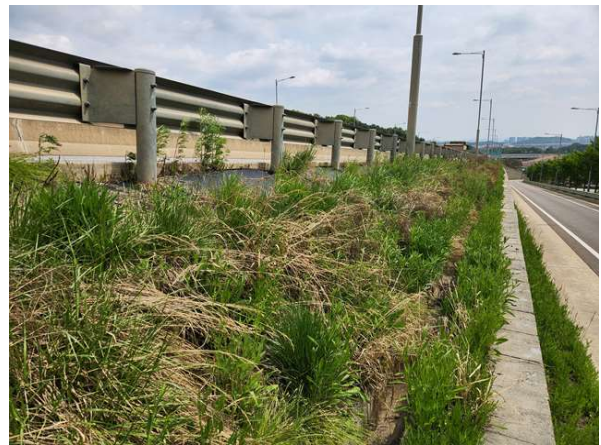
| 현황 | • S2 상부 성토부 상태현황 |

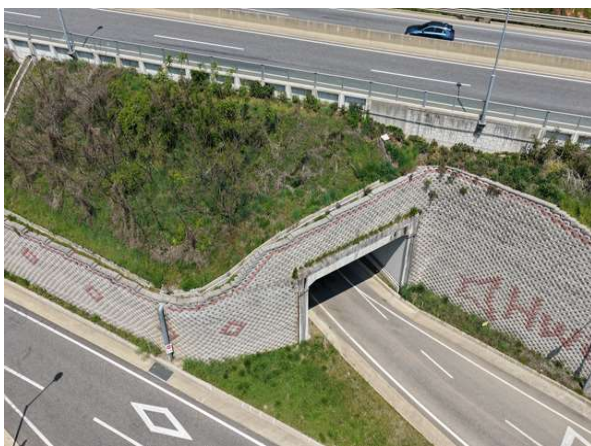
| 현황 | • S16 상부 성토부 상태현황 |

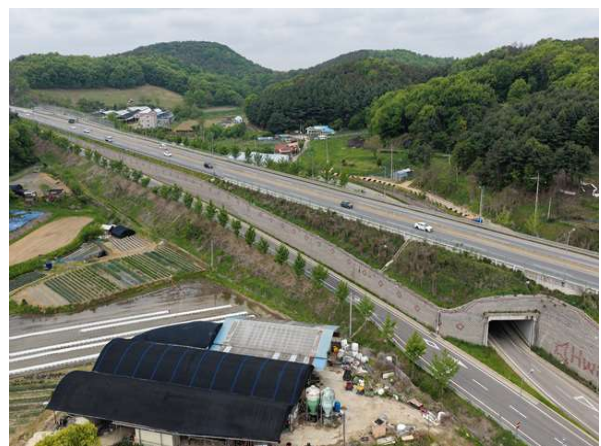
| 현황 | • S1~S16 상부 성토부 상태현황 |

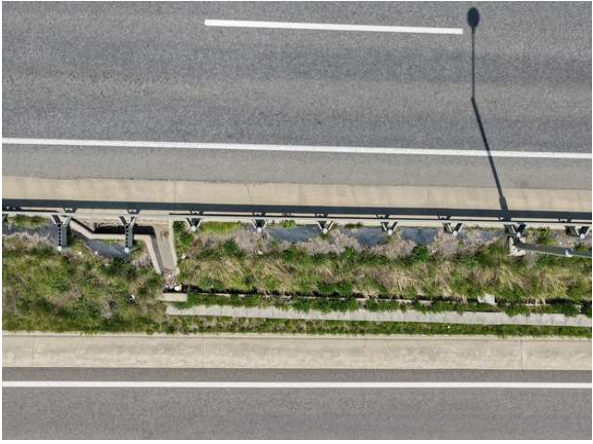
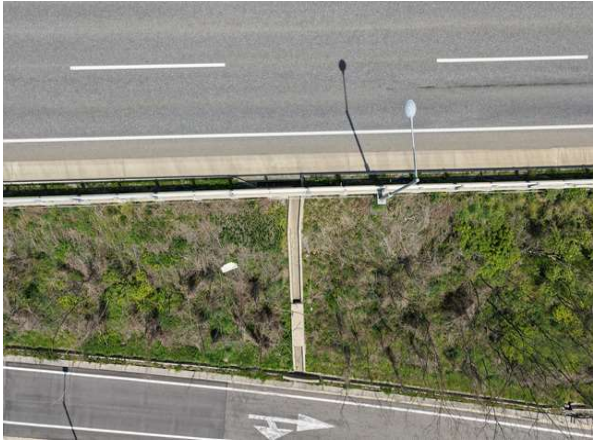
| 현 황 | • S1 상부 도로포장 상태현황 | 현 황 | • S15 상부 도로포장 상태현황 |
