## 4. 보강토옹벽(STA5+574~5+610(좌))

## 4. 보강토옹벽 (STA5+574~5+610(좌))

본 시설물은 경기도 화성시 봉담읍 내리 820-2(비봉~매송 도시고속도로 본선, 원평교 A1 교대)에 위치한 2중 시설물로서 연장 256.0m, 지면노출높이 11.7m의 블럭식 보강토옹벽이다.

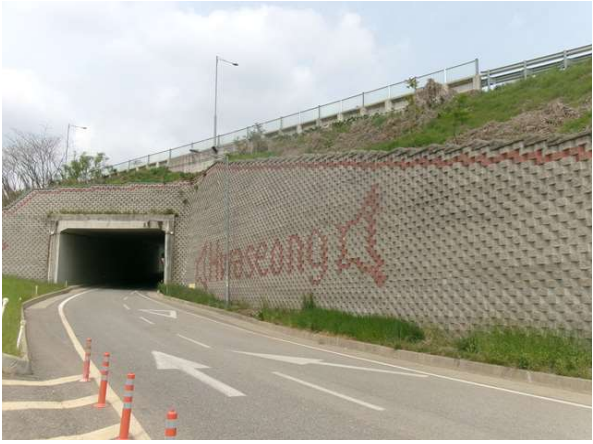
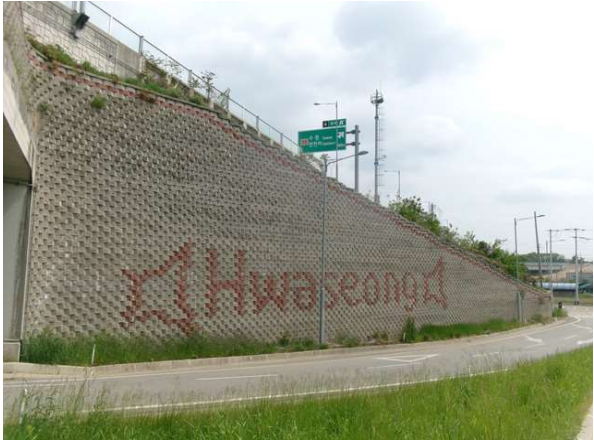
| 현 황 | • S1 상태현황 | 현 황 | • S1~S2 상태현황 |

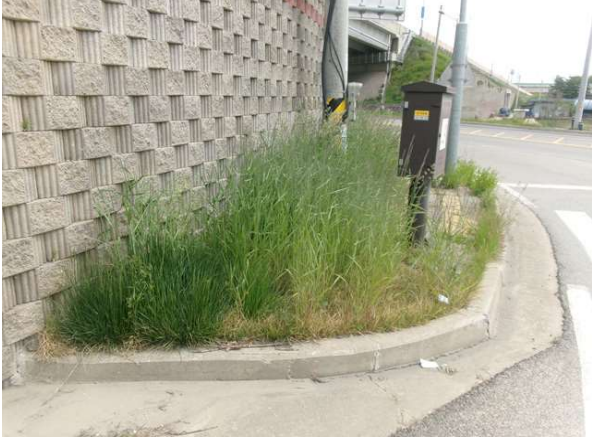
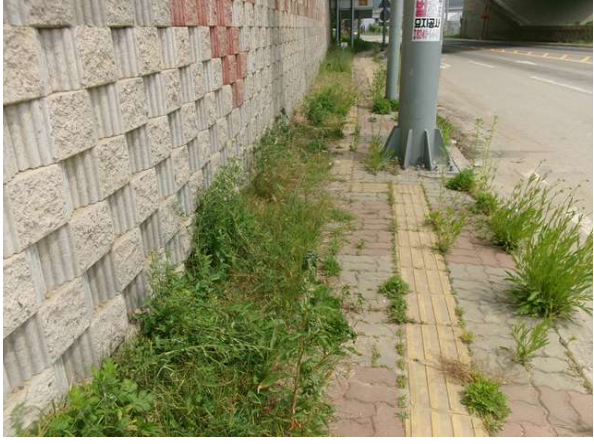
| 현 황 | • S4 상태현황 | 현 황 | • S6 상태현황 |

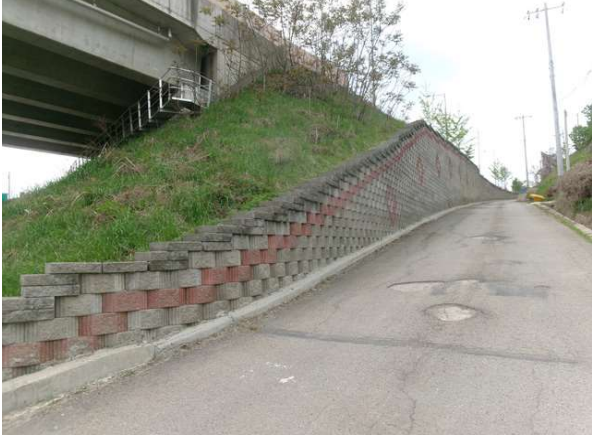
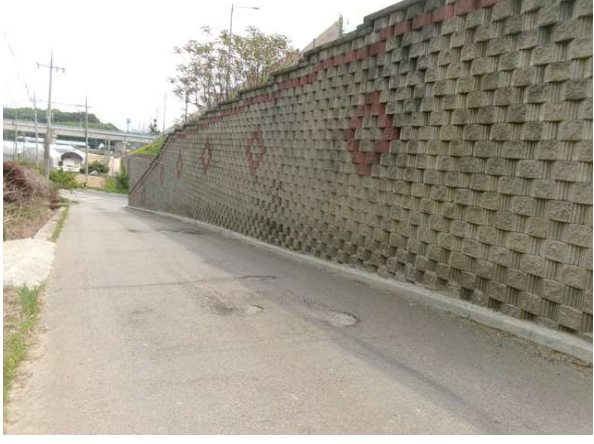
| 현 황 | • S9 상태현황 | 현 황 | • S12 상태현황 |

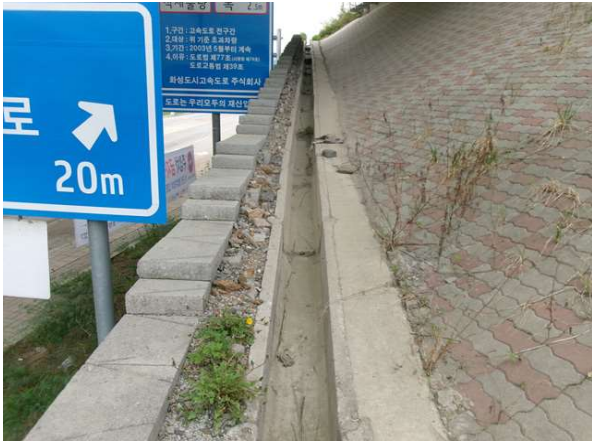
| 현 황 | • S13 상부 배수로 토사퇴적(0.5x5.0) | 현 황 | • S6 상부 배수로 상태현황 |
| 원 인 | • 공용기간 증가 등 | 원 인 | • - |

| 대 책 | • 정비 | 대 책 | • - |

- 배수시설에서 조사된 배수로 토사퇴적의 경우 공용기간 증가, 우천시 토사유입 등에 의한 손상으로 점검당시 배수기능에 영향을 미치는 손상은 아니나 손상의 진전을 방지하고 배수시설로서의 원활한 기능성 확보 차원의 주기적인 정비 등 보수를 실시하는 것이 바람직할 것으로 사료된다.

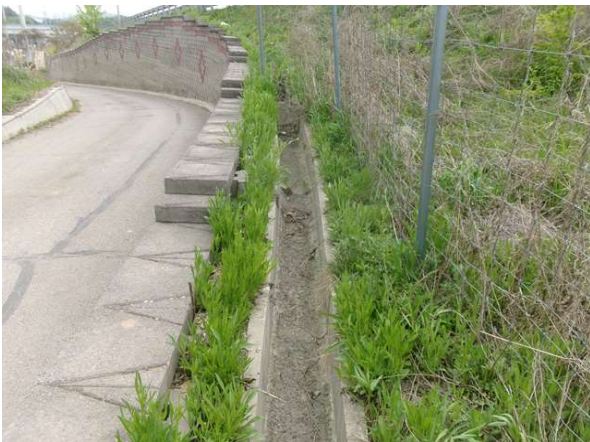
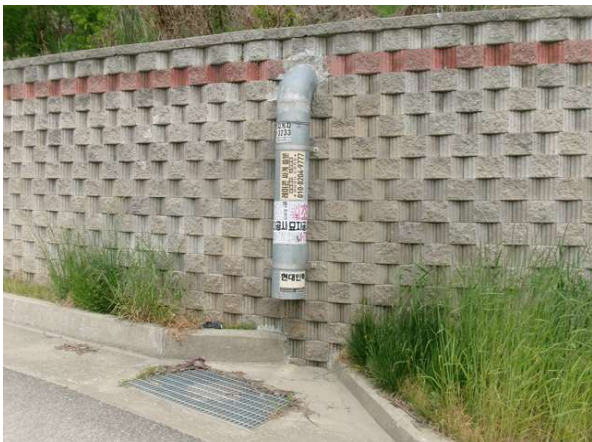
| 현 황 | • S12 상부 배수로 상태현황 | 현 황 | • S4 전면부 배수관 상태현황 |

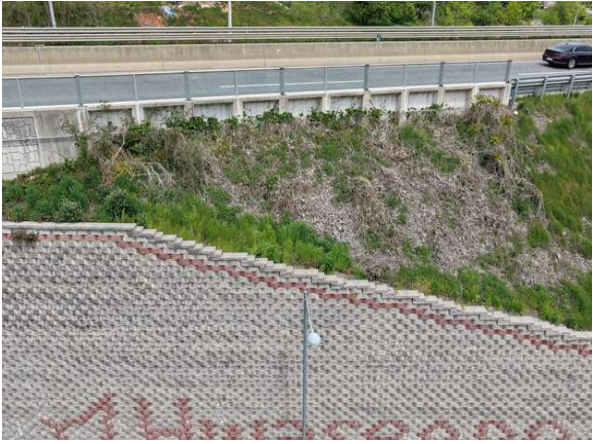
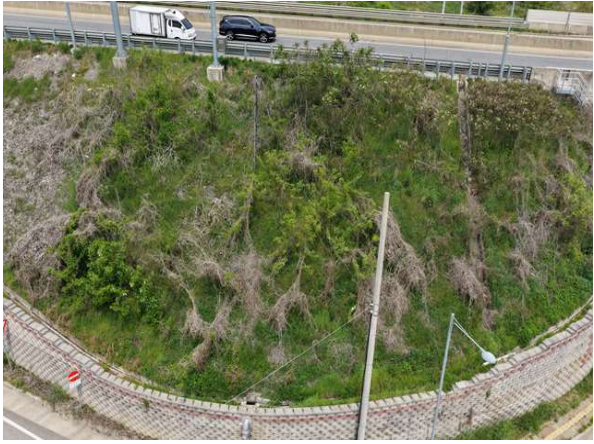
| 현 황 | • S1 상부 성토부 상태현황 | 현 황 | • S4 상부 성토부 상태현황 |

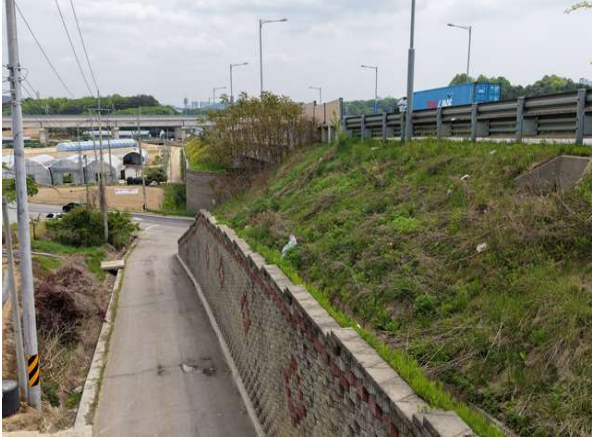
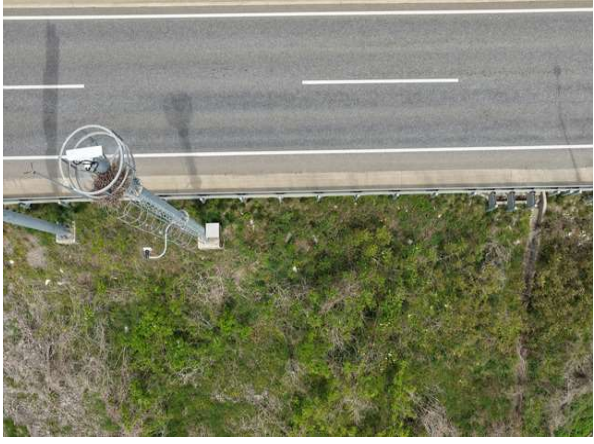
| 현 황 | • S8 상부 성토부 상태현황 | 현 황 | • S2 상부 포장부 상태현황 |

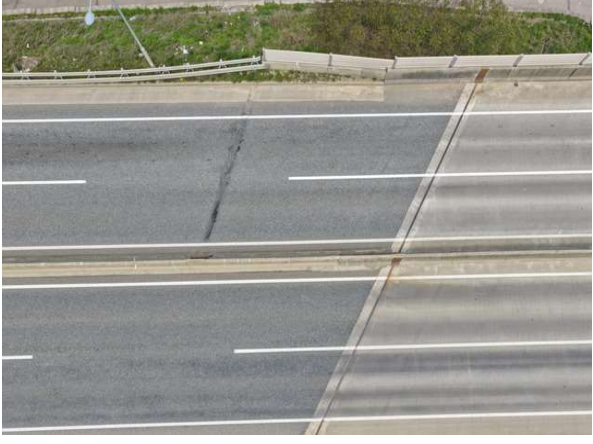
| 현 황 | • S6 상부 포장부 상태현황(교량 접속부) | 현 황 | • S13 상부 포장부 상태현황 |

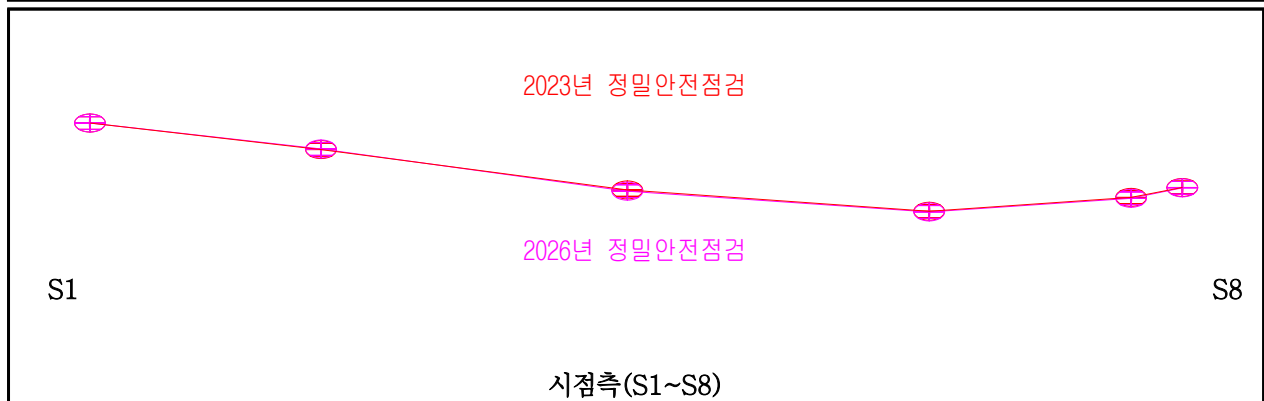
【그림 4.4.4】 수준측량(수직변위) 측정결과 비교

선형 및 수준측량의 경우 최초 측량값 및 설계도서와 비교 검토하여야 하지만 설계도서 및 최초 정밀안전점검에서 Bessel(설계좌표계)를 적용한 측량을 실시하여 최신 측량(GRS80)과는 동일하지 않아 금회 점검에서 측량은 가능한 전회 정밀안전점검 측정 위치와 동일한 위치를 선정하여 선형 및 수준측량을 실시하였고, 전회 정밀안전점검의 측량 자료와 비교검토시 일부 구간에서 측정값과의 미소한 차이가 확인되었다. 이는 주변환경, 측량기기 오차, 측량기기 사용 종류의 차이와 측량시 발생할 수 있는 오차내로서, 전회 정밀안전점검과 금회 선형 및 수준측량을 대조하여 검토한 결과 침하, 전도, 활동에 의한 문제는 없는 것으로 검토되었으나 주기적인 점검을 통하여 침하, 전도, 활동 등의 중대한 결함의 발생여부를 확인하는 유지관리를 실시하는 것이 바람직할 것으로 사료된다.

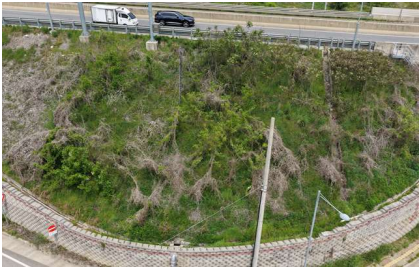
| 구 분 | 중점유지관리 사항 | 현황사진 |
|---|---|---|
| 주<br>변<br>영<br>향<br>인<br>자 | <ul style="list-style-type: none"> <li>• 우수 및 동결융해에 의한 지하수 침투, 식생유실 발생여부를 주기적인 관찰을 통한 확인필요</li> </ul> | |

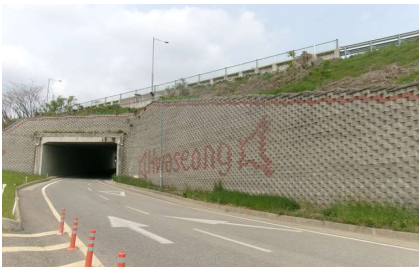
| 구 분 | 중점유지관리 사항 | 현황사진 |
|---|---|---|
| 지<br>반<br>/<br>기<br>초<br>부 | <ul style="list-style-type: none"> <li>• 우수에 의한 기초부 침식, 세굴 등의 손상 발생여부를 주기적인 관찰을 통한 확인필요</li> </ul> | |
