신 월 여 의 지 하 도 로  
안 전 점 검 ( 정 기 , 정 밀 ) 용 역  
(정밀안전점검)

[신월여의지하도로(인천방향)]

2026. 04

점검기관 : (주)명성엔지니어링

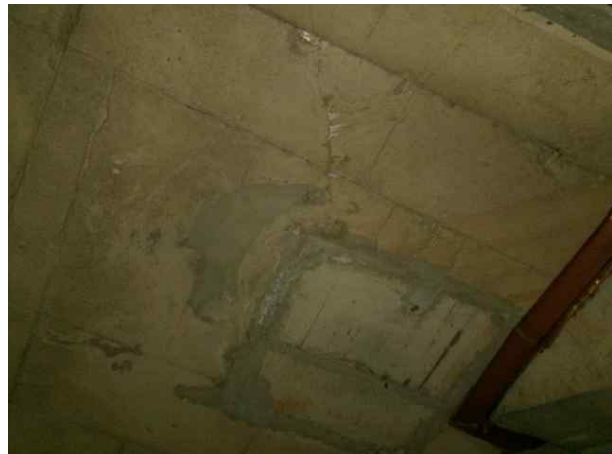
- ③ 백태, 균열부백태의 경우 미세균열부 우수유입, 수분침투 등에 의한 손상으로 손상의 정도는 미미하나 손상 진전 방지를 위해 표면처리 등의 보수가 요구된다.
- ④ 층분리의 경우 시공당시 외부충격, 시공미흡 등에 의한 국부적인 손상으로 판단되며, 그 정도가 심하지 않아 콘크리트에 미치는 영향은 적으나, 균열 보수시 동시에 일괄 단면보수하는 유지관리가 요망된다.
- ⑤ 누수(떨어짐, 스며있음)의 경우 우천시 우수유입 등에 의한 손상으로 대체로 시공이음부에서 확인되었으며, 누수는 철근콘크리트에 영향을 미치므로 지수보수를 실시하는 것이 바람직하다.

| 본선 BOX구간 슬래브 S003 균열( $C_w=0.3\text{mm}$ ) 및 누수(떨어짐) | 본선 BOX구간 슬래브 S006 균열부백태 |

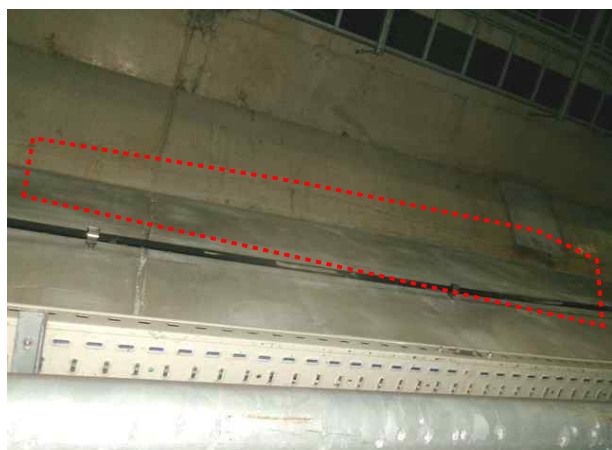
| 본선 BOX구간 슬래브 S006 층분리 | 본선 BOX구간 슬래브 S705 망상균열 |

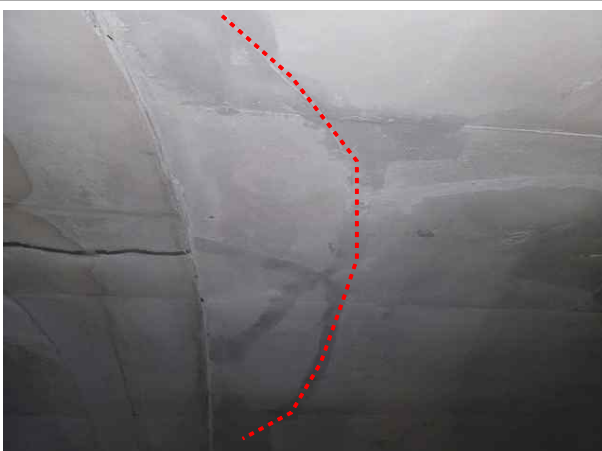
- ① NATM구간 천단부 외관조사 결과 균열 및 재균열(0.3mm미만, 이상), 망상균열, 보수부 망상균열, 백태, 보수부 백태, 박락, 박리, 층분리, 파손, 보수부 층분리, 단면불량, 재료분리, 철근노출, 피복부족, 누수(흐름, 떨어짐, 스며있음), 누수흔적 등이 조사되었다.
- ② 균열 및 재균열(0.3mm미만, 이상), 망상균열, 보수부 망상균열의 경우 건조수축, 온도변화, 거푸집 조기탈형, 보수미흡 등의 원인에 의해 발생한 손상으로 판단되며, 내구성 확보 차원에서 균열에 대한 표면처리, 주입보수를 실시하는 유지관리가 요구된다.
- ③ 백태, 보수부 백태, 누수흔적은 우수유입, 수분침투, 보수미흡 등에 의해 발생한 것으로 판단되며, 백태, 보수부 백태는 표면처리, 누수흔적은 우천시 손상의 진전여부에 대한 주의관찰을 실시하는 것이 요구된다.
- ④ 콘크리트 박락, 박리, 층분리, 파손, 보수부 층분리, 단면불량, 재료분리 등의 손상은 전반적으로 시공이음부(조인트부)가 맞닿음, 거푸집탈거시 충격, 시공시 외부충격, 품질관리 미흡, 보수미흡 등에 의한 손상으로 판단되며, 그 정도가 심하지 않아 콘크리트에 미치는 영향은 적으나, 균열 보수시 동시에 일괄 단면보수하는 유지관리가 요망된다.
- ⑤ 콘크리트 철근노출, 피복부족은 시공미흡 등에 의한 손상으로, 현재 철근이 일부 외기와 접촉하는 상태로 부식 발생 가능성이 있으므로, 단면보수(방청)가 필요한 상태이다.
- ⑥ 누수(흐름, 떨어짐, 스며있음)의 경우 우천시 우수유입 등에 의한 손상으로 대체로 시공이음부에서 확인되었으며, 내구성 확보 및 2차손상 발생 방지를 위해 지수보수를 실시하는 것이 바람직하다.
- ⑦ 누수흔적은 현재 누수가 발생하지 않은 상태로 우천시 누수여부에 대한 지속적인 주의관찰이 요구된다.

| <p>본선 NATM구간 천단부 S084 철근노출</p> | <p>본선 NATM구간 천단부 S120 재균열(<math>C_w=0.3\text{mm}</math>)</p> |

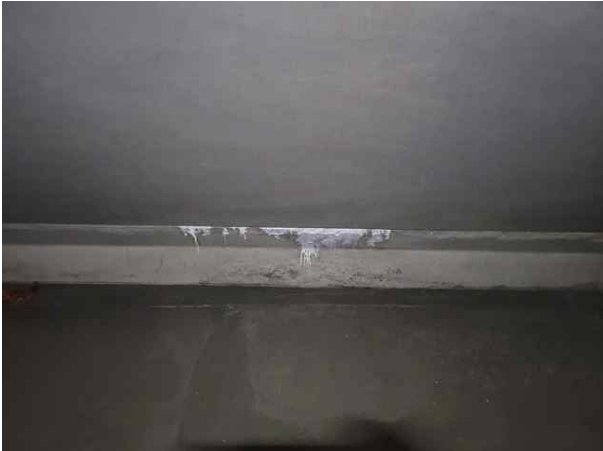
| 본선 NATM구간 천단부 S127 백태 | 본선 NATM구간 천단부 S128 누수(스며있음) |

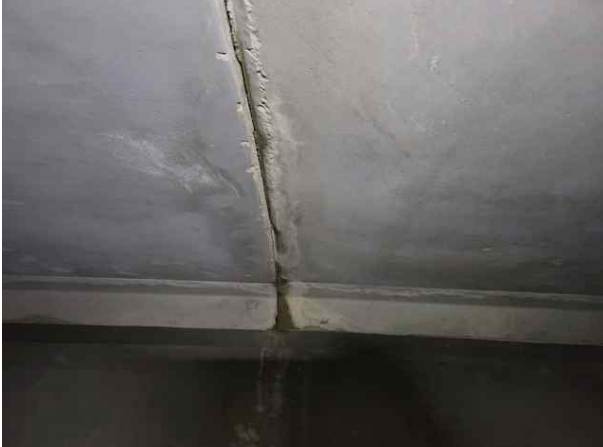
| 본선 NATM구간 천단부 S133 균열(Cw=0.3mm) 및 누수(스며있음) | 본선 NATM구간 천단부 S134 균열(Cw=0.3mm) 및 누수(떨어짐) |

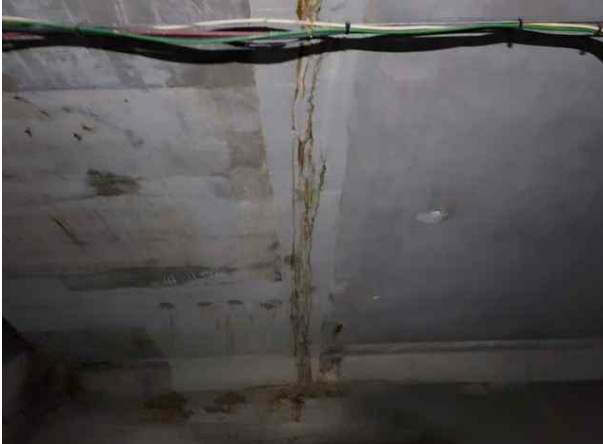
| 본선 NATM구간 천단부 S137 균열(Cw=0.3mm) 및 누수(스며있음) | 본선 NATM구간 천단부 S156 균열(Cw=0.3mm) |

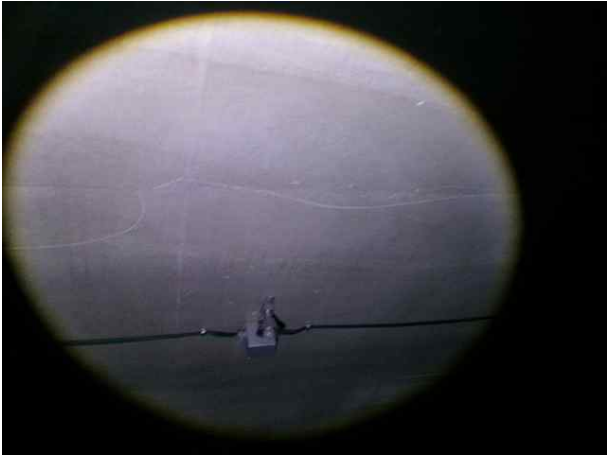
| 본선 NATM구간 천단부 S591 균열(Cw=0.5mm) | 본선 NATM구간 천단부 S615 균열(Cw=0.5mm) |

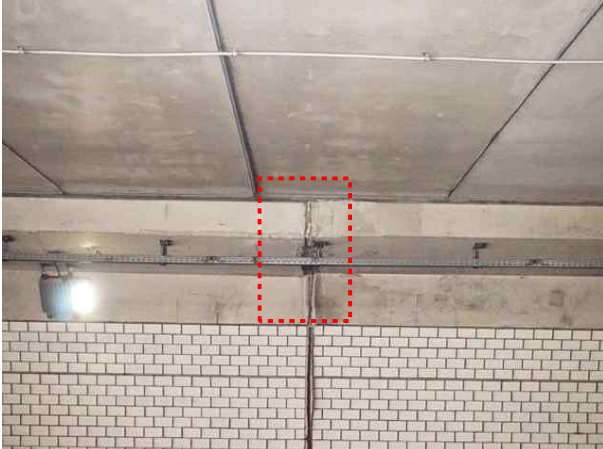
| <p>본선 NATM구간 측벽부 S334 층분리</p> | <p>본선 NATM구간 측벽부 S357 파손 및 철근노출</p> |

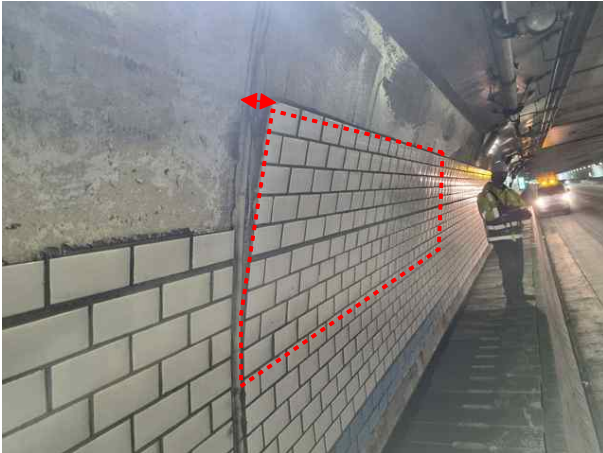
| <p>본선 NATM구간 측벽부 S563 타일들뜸</p> | <p>본선 NATM구간 측벽부 S628 균열(Cw=0.2mm)</p> |

- ① NATM구간 측벽부에 대한 외관조사 결과 균열(0.3mm미만, 이상), 망상균열, 박락, 층분리, 파손, 단면불량, 보수부 층분리, 보수부 파손, 누수(흐름, 떨어짐, 스며있음), 누수흔적, 백태, 파손 및 철근노출, 타일탈락, 타일들뜸 등이 조사되었다.
- ② 균열(0.3mm미만, 이상), 망상균열의 경우 건조수축, 온도변화, 거푸집 조기탈형 등의 원인에 의해 발생한 손상으로 판단되며, 내구성 확보 차원에서 표면처리, 주입보수 등의 보수를 실시하는 것이 요구된다.
- ③ 콘크리트 박락, 층분리, 파손, 단면불량, 보수부 층분리, 보수부 파손이 확인되었고, 시공이음부(조인트부)가 맞닿음, 거푸집탈거시 충격, 시공시 외부충격, 품질관리 미흡, 보수 미흡 등의 원인에 의해 발생한 손상으로 판단되며, 일부 손상(풍도슬래브 지지대 손상 등)의 경우 탈락시 차량의 안전사고를 유발할 우려가 있으므로 깨어내기 후 단면보수를 실시하는 것이 요구된다.
- ④ 누수(흐름, 떨어짐, 스며있음)의 경우 우천시 우수유입 등에 의한 손상으로 대체로 시공이음부에서 확인되었으며, 내구성 확보 및 손상의 진전 방지를 위해 지수보수를 실시하는 것이 바람직하다.
- ⑤ 누수흔적, 백태는 우수유입, 수분침투 등에 의해 발생한 것으로 백태는 표면처리, 누수흔적은 우천시 손상의 진전여부에 대한 주의관찰을 실시하는 것이 요구된다.
- ⑥ 파손 및 철근노출은 시공당시 물리적 충격, 시공미흡으로 인한 피복두께 부족 등에 의한 손상으로, 현재 철근이 일부 외기와 접촉하는 상태로 부식 발생 가능성이 있으므로, 단면보수(방청)가 필요한 상태이다.
- ⑦ 타일탈락, 타일들뜸은 시공미흡에 따른 부착강도 저하 등에 의한 손상으로 판단되며, 주행차량의 시야 및 미관, 안전 확보 등을 위해 타일 재시공을 실시하는 것이 요구된다.

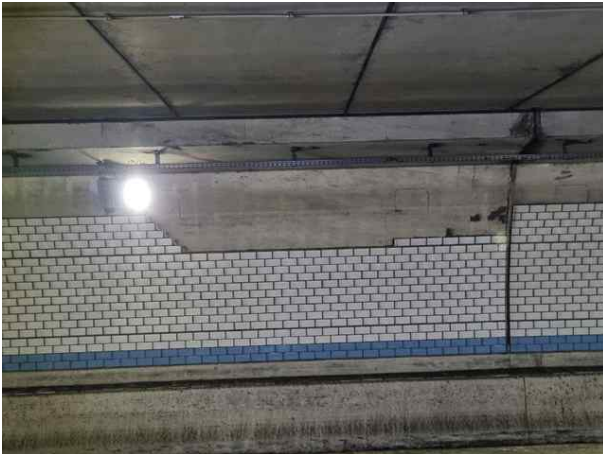
| <p>본선 NATM구간 측벽부 S668 타일탈락</p> | <p>본선 NATM구간 측벽부 균열보수 양호</p> |

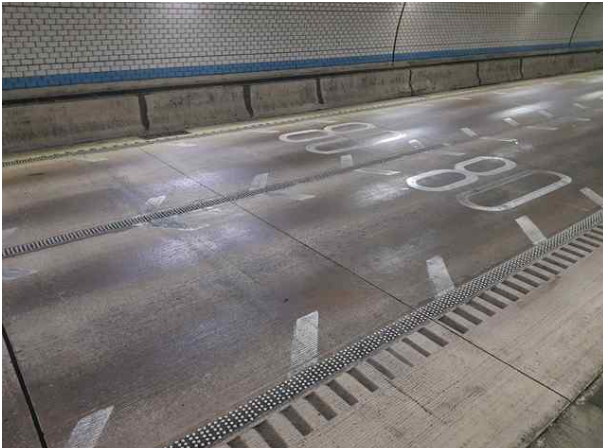
- ① 본선 포장부에 대한 외관조사 결과 포장 균열, 망상균열, 파손, 박리, 보수부 파손, 들뜸, 표면오염, 누수흔적 등이 조사되었다.
- ② 포장 균열, 망상균열의 경우 건조수축, 온도변화, 지속적인 차량윤하중 등의 원인에 의한 비구조적인 손상으로 판단되며, 즉각적인 보수보다는 주기적으로 점검을 실시하는 유지관리가 요망된다.
- ③ 콘크리트 파손, 박리, 보수부 파손의 경우 대부분 종·횡방향 조인트부에 발생한 손상으로 시공미흡, 건조수축, 차량윤하중에 의한 충격, 보수미흡 등의 원인에 의한 것으로 판단되며, 주행차량의 안전성 확보를 위해 단면보수를 통한 유지관리가 요구된다.
- ④ 포장 들뜸부의 경우 차량 주행시 소음 및 진동이 발생하는 구간으로 시공미흡, 차량 윤하중 등에 의해 발생한 것으로 판단되며, 손상의 진전여부에 대하여 지속적인 주의관찰을 실시하는 것이 필요하다.
- ⑤ 표면오염, 누수흔적의 경우 공용기간 경과, 체수, 배수불량 등에 의해 발생한 것으로 판단되며, 손상의 진전여부에 대하여 지속적인 주의관찰을 실시하는 것이 필요하다.

| 본선 포장부 S649 들뜸 | 본선 포장부 S659 누수흔적 |

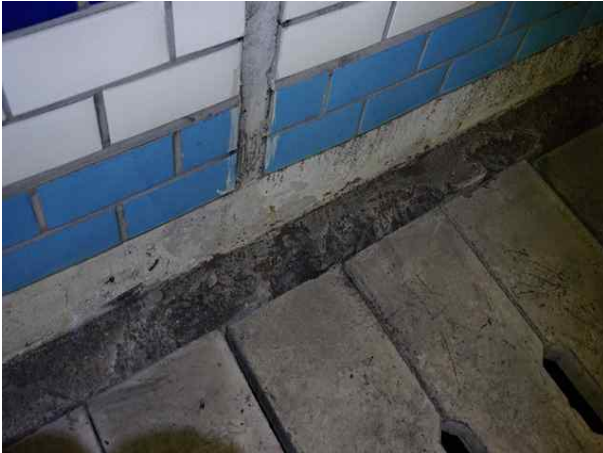
- ① 본선 공동구에 대한 외관조사 결과 균열(0.3mm이상), 파손, 덮개탈락, 덮개파손이 조사되었다.
- ② 균열(0.3mm이상)의 경우 건조수축, 온도변화, 거푸집 조기탈형 등의 원인에 의해 발생한 손상으로 판단되며, 즉각적인 보수보다는 진전여부에 대한 주의관찰을 실시하고 주변 부재 보수시 일괄보수가 요구된다.
- ③ 콘크리트 파손의 경우 시공시 물리적 충격에 의한 시공미흡 등에 의한 국부적인 손상으로 즉각적인 보수보다는 진전여부에 대한 지속적인 주의관찰을 실시하는 것이 요구된다.
- ④ 덮개탈락, 덮개파손의 경우 품질불량, 시공미흡 등에 의해 발생한 손상으로 판단되며, 점검자의 안전 확보 및 원활한 유지관리를 위해 덮개 재시공을 실시하는 것이 요구된다.

| <p>본선 공동구 S015 파손</p> | <p>본선 공동구 S141 덮개 파손</p> |

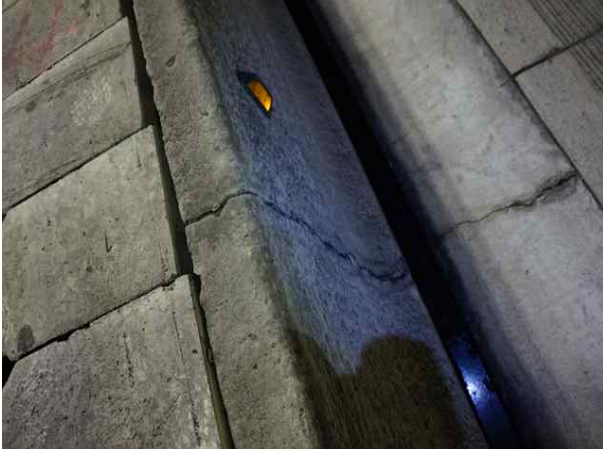
| <p>본선 공동구 S145 균열(Cw=0.3mm)</p> | <p>본선 공동구 S258 덮개파손</p> |

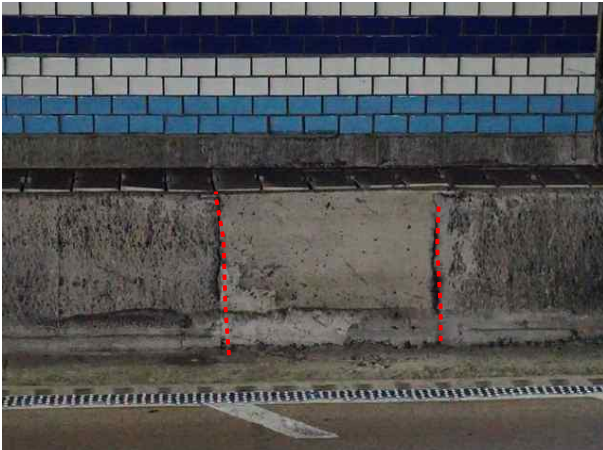
| <p>본선 공동구 S348 균열(Cw=0.3mm)</p> | <p>본선 공동구 S391 덮개파손</p> |

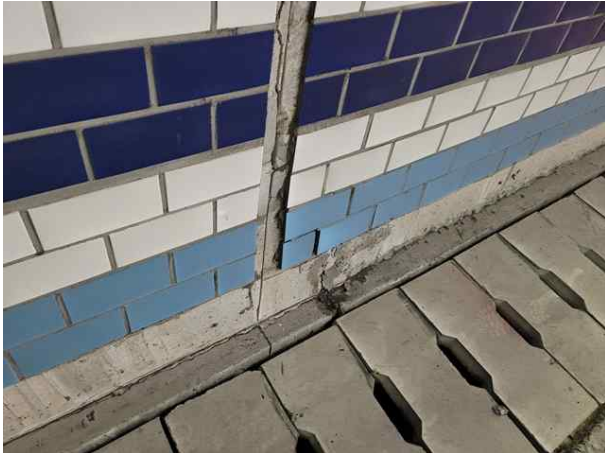
- ① NATM구간 측벽부에 대한 외관조사 결과 균열(0.3mm이상), 박리, 층분리, 파손, 백태, 누수흔적, 누수(스며있음), 타일탈락 등이 조사되었다.
- ② 균열(0.3mm이상)의 경우 건조수축, 온도변화, 거푸집 조기탈형 등의 원인에 의해 발생한 손상으로 판단되며, 내구성 확보 차원에서 균열에 대한 주입보수를 실시하는 유지관리가 요구된다.
- ③ 콘크리트 박리, 층분리, 파손의 경우 시공이음부(조인트부) 맞닿음, 거푸집탈거시 충격, 시공시 외부충격 등에 의한 국부적인 손상으로 판단되며, 그 정도가 심하지 않아 콘크리트에 미치는 영향은 적으나, 내구성 확보차원에서 단면보수를 실시하는 것이 요구된다.
- ④ 누수흔적, 백태는 우수유입, 수분침투 등에 의해 발생한 것으로 백태는 표면처리, 누수흔적은 우천시 손상의 진전여부에 대한 주의관찰을 실시하는 것이 요구된다.
- ⑤ 누수(스며있음)의 경우 우천시 우수유입 등에 의한 손상으로 대체로 시공이음부에서 확인되었으며, 내구성 확보 및 2차손상 발생 방지를 위해 지수보수를 실시하는 것이 바람직하다.
- ⑥ 타일탈락은 시공미흡에 따른 부착강도 저하 등에 의한 손상으로 판단되며, 주행차량의 시야 및 미관 확보 등을 위해 타일 재시공을 실시하는 것이 요구된다.

| <p>RAMP-D NATM구간 측벽부 S35 누수(스며있음)</p> | <p>RAMP-D NATM구간 측벽부 S40 파손</p> |
| <p>RAMP-D NATM구간 측벽부 S40 파손</p> | <p>RAMP-D NATM구간 측벽부 S45 타일탈락</p> |

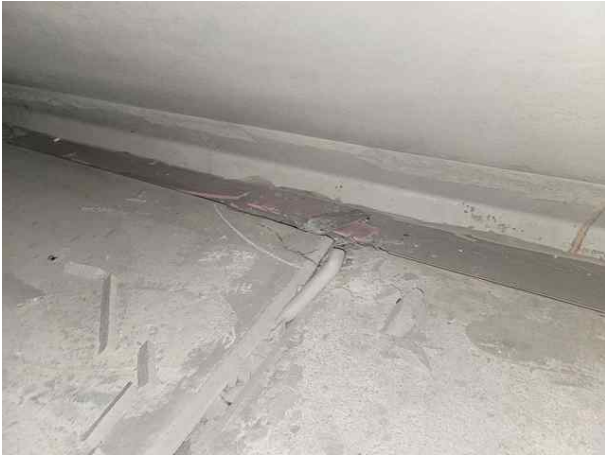
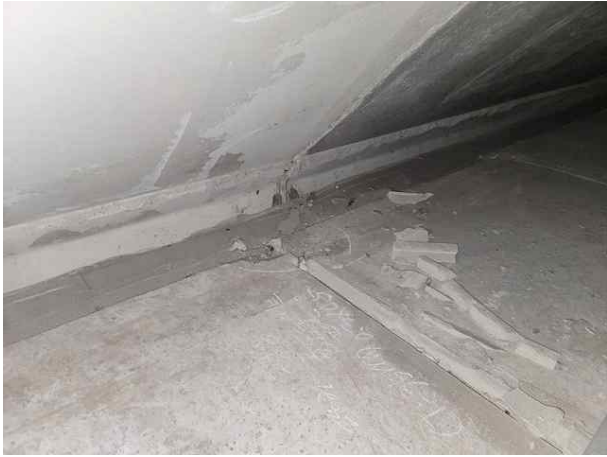
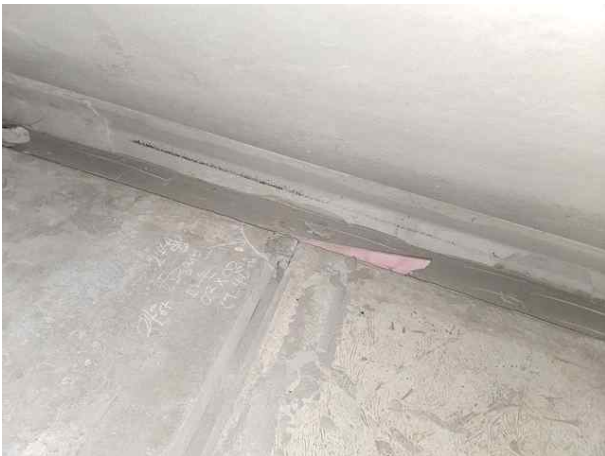
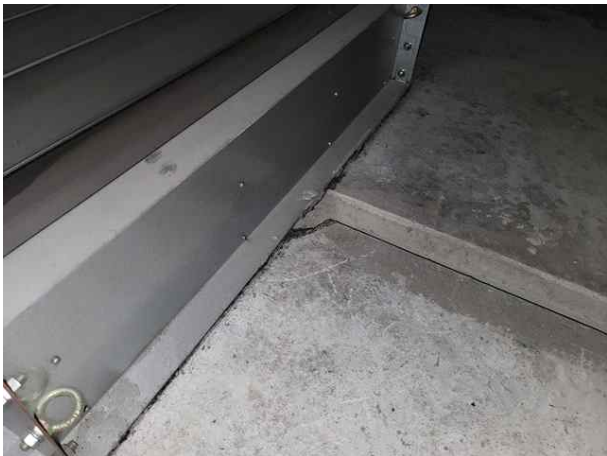
- ① 풍도슬래브 외관조사 결과 풍도슬래브 파손, 보수부 파손, 물탈파손, 격벽 파손, 댐퍼 변형, 댐퍼 고정볼트 탈락 및 파손 등의 손상이 조사되었다.
- ② 풍도슬래브에 발생한 손상의 경우 S52~54에 집중적으로 확인되었으며, 이는 높이제한 위반차량의 충격에 의해 발생한 손상으로 각 손상별 단면보수, 정비를 통한 유지관리가 요구된다. 또한 추후 재손상 방지를 위해 높이제한 위반차량의 출입을 제한하는 시설물의 설치가 필요하다.

| RAMP-D 풍도슬래브 S53 상면 파손 | RAMP-D 풍도슬래브 S53 상면 파손 |

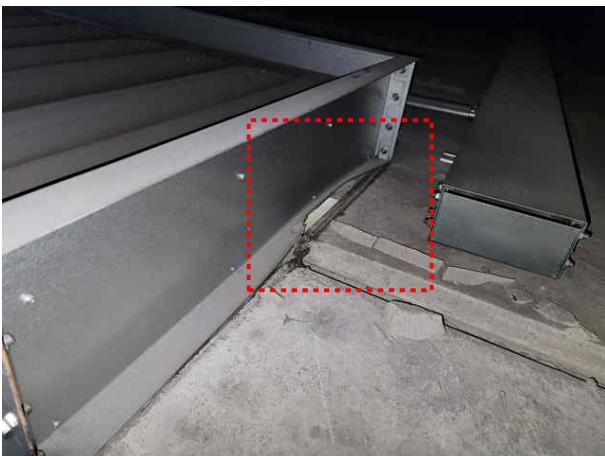
| RAMP-D 풍도슬래브 S53 댐퍼 변형 | RAMP-D 풍도슬래브 S53 댐퍼 볼트탈락 및 파손 |

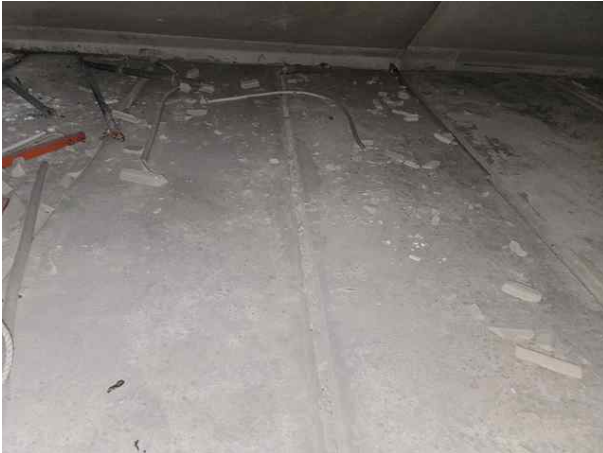
| <p>RAMP-D 풍도슬래브 S54 상면 몰탈파손</p> | <p>RAMP-D 풍도슬래브 S54 상면 파손</p> |

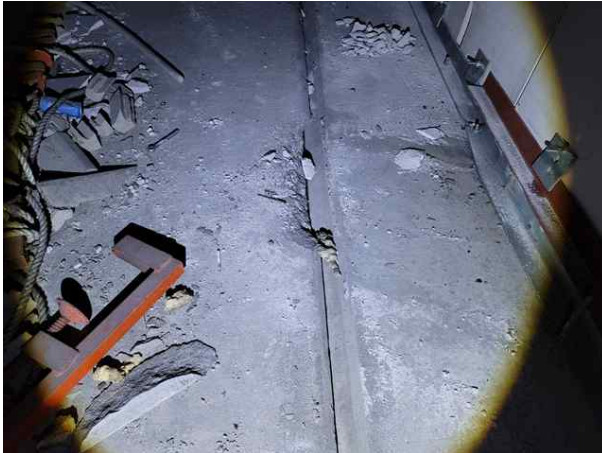
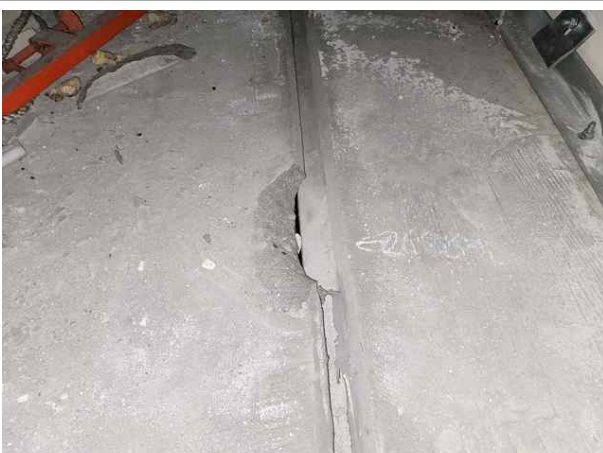
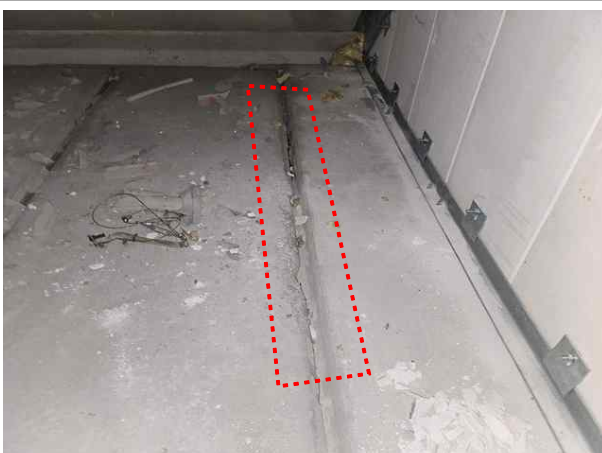
| <p>RAMP-D 풍도슬래브 S54 상면 파손</p> | <p>RAMP-D 풍도슬래브 S54 상면 파손</p> |

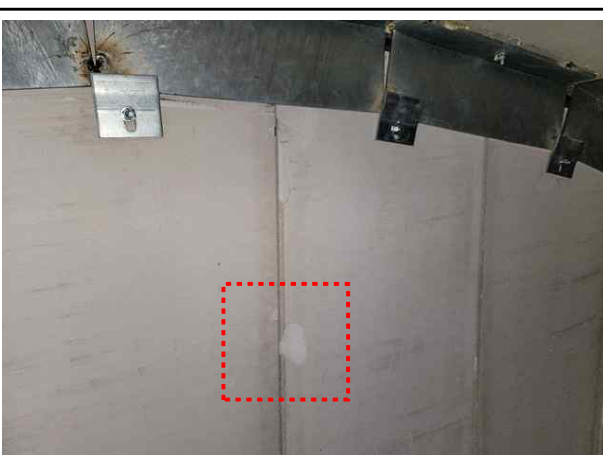
| <p>RAMP-D 풍도슬래브 S54 격벽 파손</p> | <p>RAMP-D 풍도슬래브 S54 격벽 파손</p> |

| <p>RAMP-D 풍도슬래브 S54 격벽 파손</p> | <p>RAMP-D 풍도슬래브 S53 하면 보수부 파손</p> |

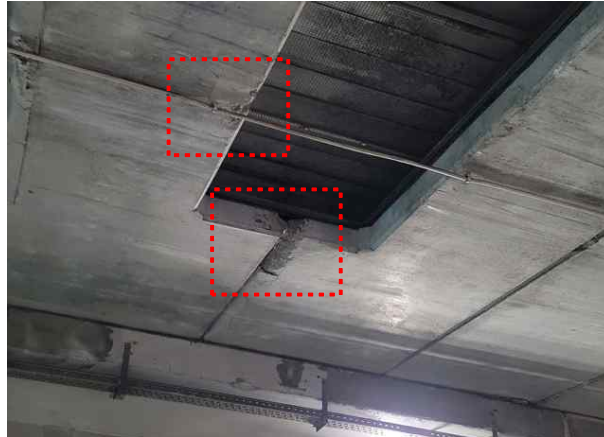
| <p>RAMP-D 풍도슬래브 S53 하면 파손</p> | <p>RAMP-D 풍도슬래브 S54 하면 보수부 파손</p> |

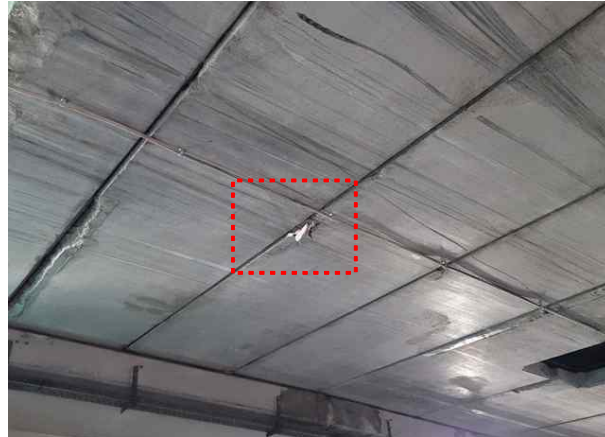
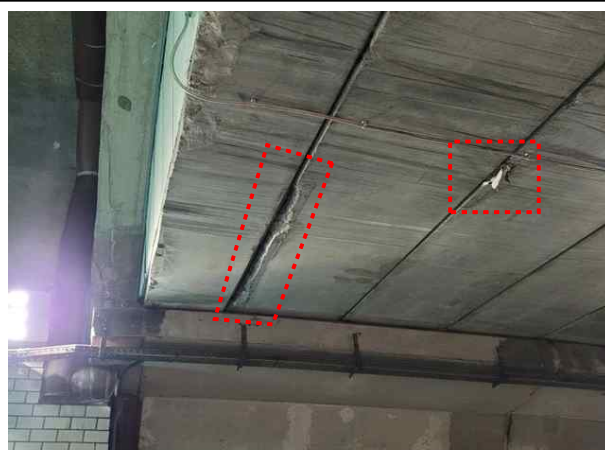
| <p>RAMP-D 풍도슬래브 S54 하면 보수부 파손</p> | <p>RAMP-D 풍도슬래브 S54 하면 보수부 파손</p> |

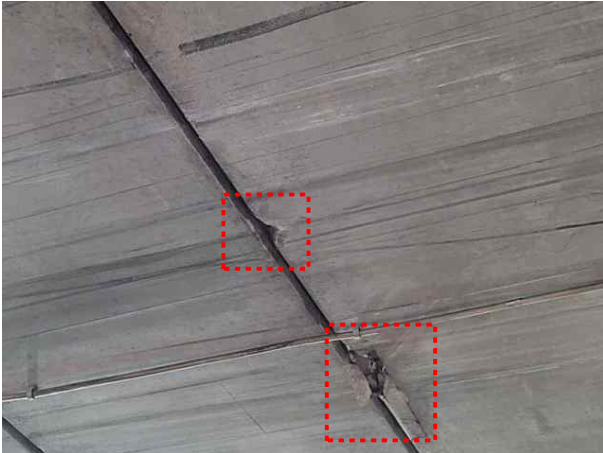
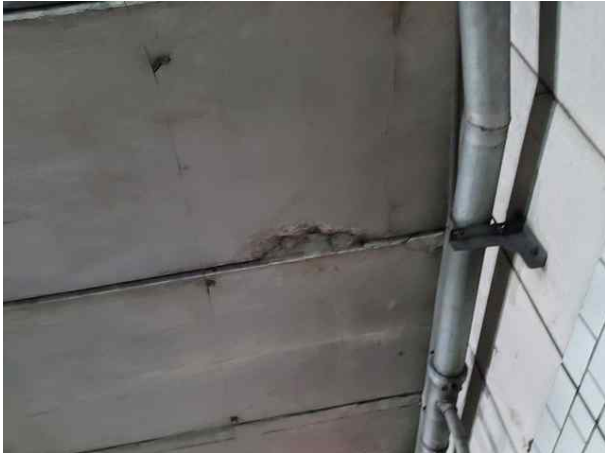
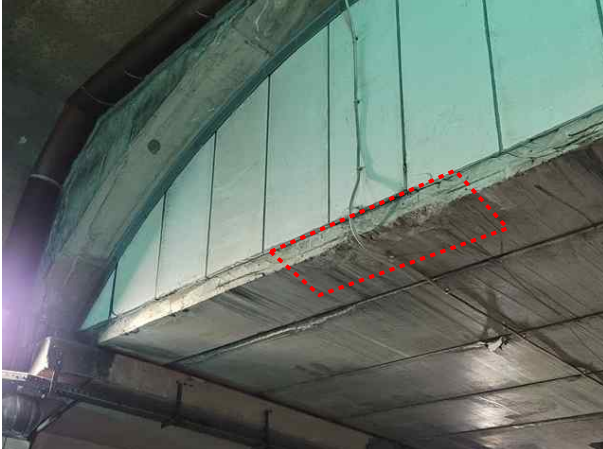
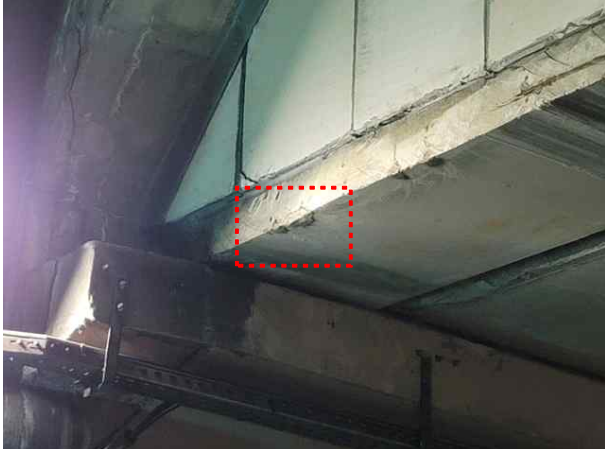
| <p>RAMP-D 풍도슬래브 S54 하면 파손</p> | <p>RAMP-D 풍도슬래브 S54 하면 파손</p> |

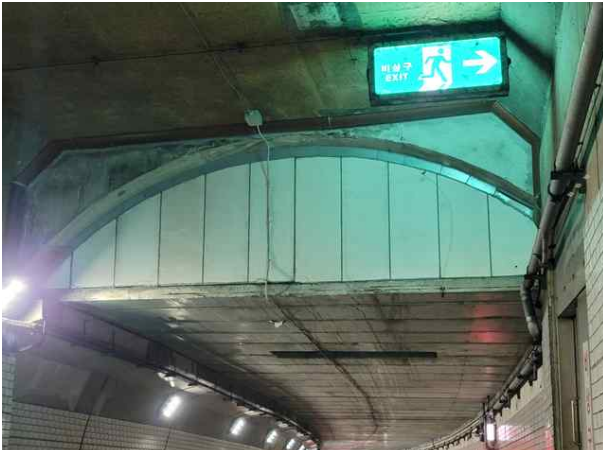
| <p>RAMP-D 풍도슬래브 S54 벽면 파손 및 철근노출 보수양호</p> | <p>RAMP-D 풍도슬래브 S53 덮개탈락 및 파손 보수양호</p> |

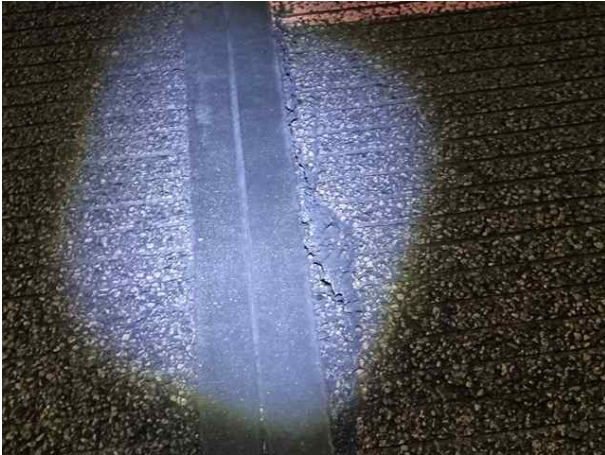
| 진입부 U-TYPE 옹벽 S2 포장 파손 | 진입부 U-TYPE 옹벽 S4 포장 파손 |

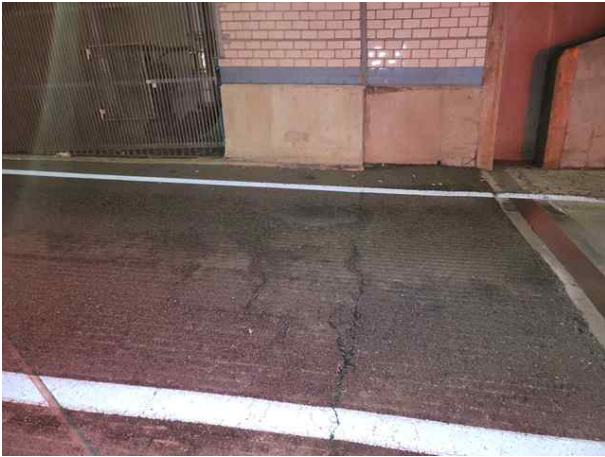
| RAMP-D 진입부 U-TYPE 옹벽 S5 포장 균열 | RAMP-D 진입부 U-TYPE 옹벽 S5 포장 파손 |

| 구 분 | 결함내용 및 손상, 열화내용 | 단위 | 개소 | 손상물량 | 조치방안 | 비고 |
|---|---|---|---|---|---|---|
| U-TYPE 옹벽 | 포장 균열 | m | 1 | 5.00 | 주의관찰 | |

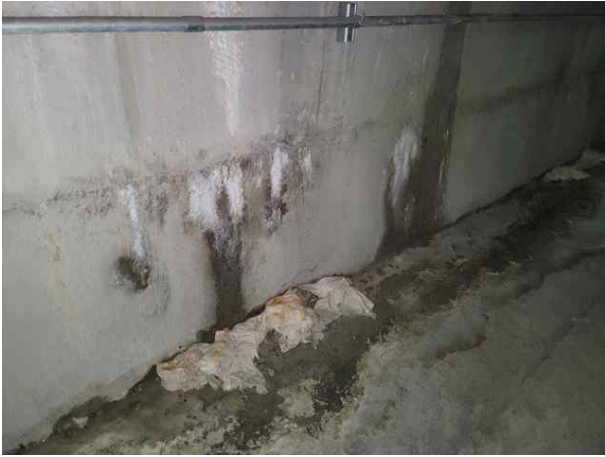
| RAMP-D 전기실 벽체 균열 및 누수 | RAMP-D 전기실 벽체 누수흔적 및 백태 |

| 구 분 | 결함내용 및 손상, 열화내용 | | 단위 | 개소 | 손상물량 | 조치방안 | 비고 |
|---|---|---|---|---|---|---|---|
| 기타시설 | 전기실 | 균열(Cw0.3mm이상) | m | 7 | 8.88 | 주입보수 | |

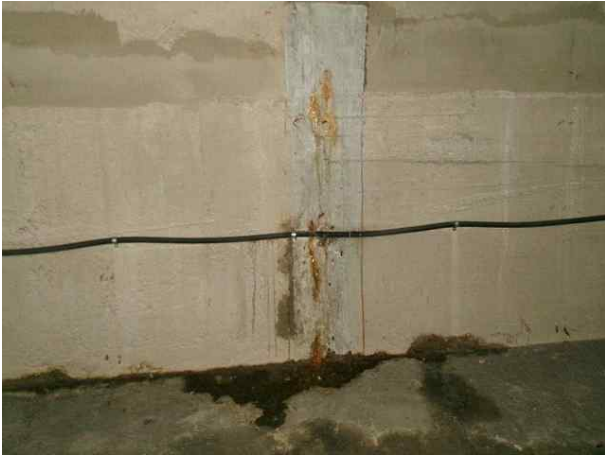
| RAMP-D 전기실 벽체 균열 및 누수 | RAMP-D 전기실 바닥 체수 |

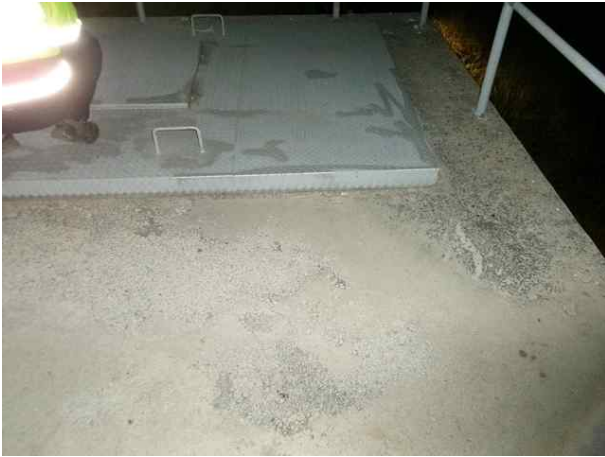
| RAMP-D 수문 상부슬래브 표면열화 | RAMP-D 수문 벽체 균열(Cw=0.2mm) |

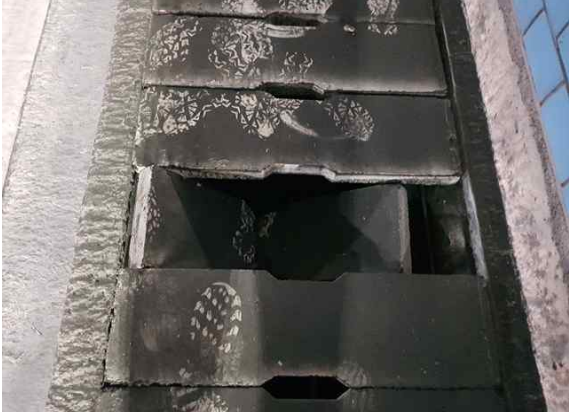
| 구 분 | 세 부 내 용 | |
|---|---|---|
| | 본선 공동구 S611 덮개파손 | 본선 공동구 S701 덮개파손 |
| 조사<br>결과 | <ul style="list-style-type: none"> <li>· 공동구 덮개파손, 덮개탈락 등</li> </ul> ⇒ 덮개탈락, 덮개파손의 경우 품질불량, 시공미흡 등에 의해 발생한 손상으로 판단되며, 점검자의 안전 확보 및 원활한 유지관리를 위해 덮개 재시공을 실시하는 것이 요구됨 | |
