신 월 여 의 지 하 도 로  
안 전 점 검 ( 정 기 , 정 밀 ) 용 역  
(정밀안전점검)

[신월여의지하도로(여의도방향)]

2026. 04

점검기관 : (주)명성엔지니어링

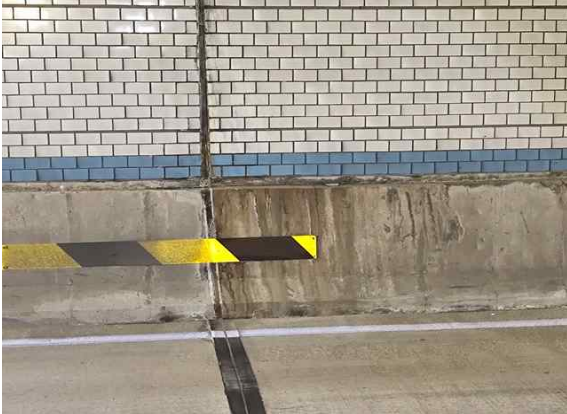
| 구 분 | 세 부 내 용 | |
|---|---|---|
| | 본선 BOX구간 슬래브 S721 누수(스며있음) | 본선 BOX구간 벽체 S719 누수(스며있음) |
| 조사 결과 | <ul style="list-style-type: none"> <li>· 누수, 백태 등</li> </ul> ⇒ 누수로 인해 주변 콘크리트 오염, 내부 철근 부식 등 손상 발생에 따른 콘크리트 내구성저하 및 및 주행 차량 안전성저하 등이 발생될 우려가 있으므로 우선적인 보수가 필요함<br>⇒ 보수 전까지는 주행차량의 안전사고가 발생되지 않도록 지속적인 점검 필요함 | |

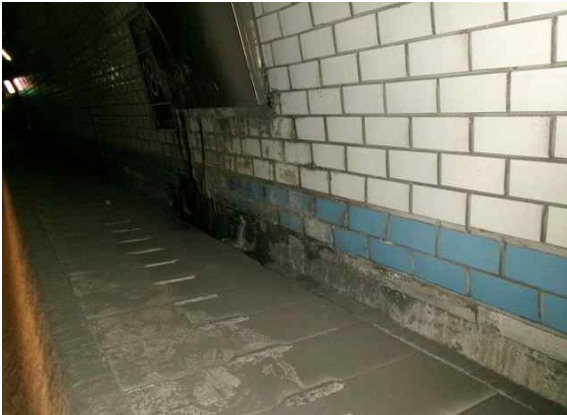
| 구 분 | 세 부 내 용 | |
|---|---|---|
| | 본선 NATM구간 천단부 S144 누수(스며있음) | 본선 NATM구간 측벽부 S480 누수(떨어짐) |
| 조사 결과 | <ul style="list-style-type: none"> <li>· 누수, 백태 등</li> </ul> ⇒ 누수로 인해 주변 콘크리트 오염, 내부 철근 부식 등 손상 발생에 따른 콘크리트 내구성 저하 등이 발생 될 우려가 있으므로 우선적인 보수가 필요함<br>⇒ 보수 전까지는 손상의 진전여부에 대한 지속적인 점검 필요함 | |

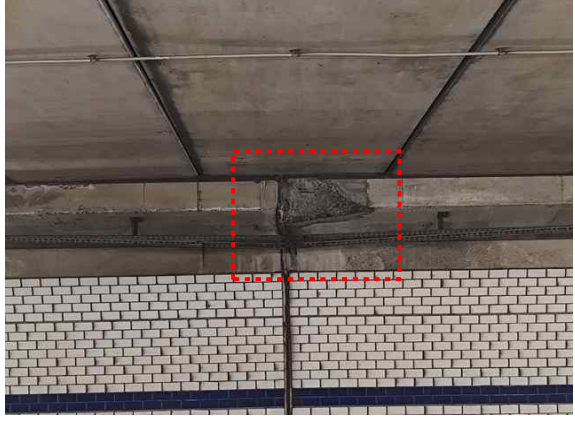
| 구 분 | 세 부 내 용 | |
|---|---|---|
| | 본선 NATM구간 천단부 S184 피복부족 | 본선 NATM구간 측벽부 S351 박락 및 철근노출 |
| 조사 결과 | <ul style="list-style-type: none"> <li>· 콘크리트 박락 및 철근노출, 피복부족</li> </ul> ⇒ 시공시 외부충격, 시공미흡 등에 의한 손상으로, 현재 철근이 일부 외기와 접촉하는 상태로 부식 발생 가능성이 있으므로, 단면보수(방청)가 필요함 | |

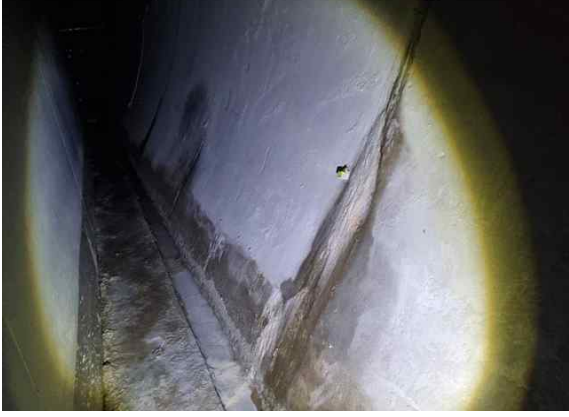
| 구 분 | 세 부 내 용 | |
|---|---|---|
| | 공기정화시설#2 축류팬실 측벽부 누수 | 공기정화시설#2 유도갱 측벽부 누수 |
| 조사 결과 | <ul style="list-style-type: none"> <li>· 누수, 백태, 체수 등</li> </ul> ⇒ 우천시 우수유입 등에 의한 손상으로 공용기간 경과시 철근 및 콘크리트 손상 등의 2차손상 발생을 유발할 우려가 있으므로 지수보수, 표면처리를 실시하는 것이 필요함 | |

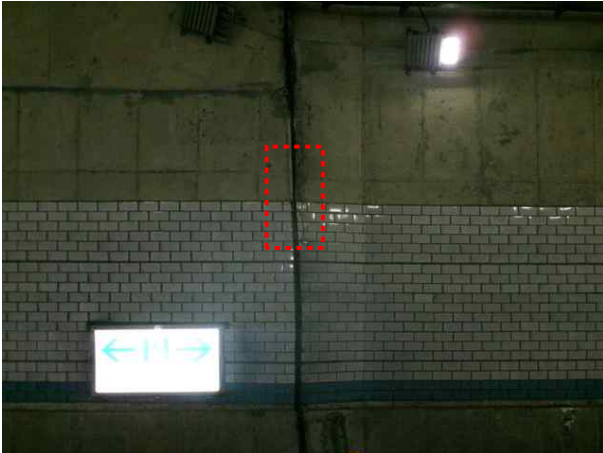
- ① BOX구간 벽체에 대한 외관조사 결과 균열(0.3mm미만), 박리, 파손, 누수(스며있음), 타일탈락이 조사되었다.
- ② 균열(0.3mm미만)의 경우 건조수축, 온도변화, 거푸집 조기탈형 등의 원인에 의해 발생한 손상으로 판단되며, 미세한 균열로서 부재에 미치는 영향은 적으나, 표면처리 보수를 실시하는 것이 유리할 것으로 판단된다.
- ③ 박리, 파손의 경우 시공미흡, 외부충격 등에 의해 발생한 손상으로 내구성 확보차원에서 단면보수가 요구된다.
- ④ 누수(스며있음)의 경우 우천시 우수유입 등에 의한 손상으로 대체로 시공이음부에서 확인되었으며, 공용기간 경과시 철근콘크리트에 영향을 미치므로 지수보수를 실시하는 것이 바람직하다.
- ⑤ 타일탈락은 시공미흡에 따른 부착강도 저하 등에 의한 손상으로 판단되며, 주행차량의 시야 및 미관 확보 등을 위해 타일 재시공을 실시하는 것이 요구된다.

| <p>본선 BOX구간 벽체 S717 박리</p> | <p>본선 BOX구간 벽체 S719 누수(스며있음)</p> |

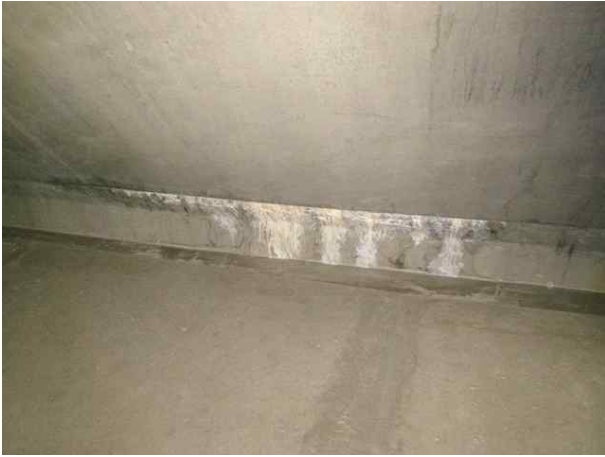
| 본선 NATM구간 천단부 S171 백태 | 본선 NATM구간 천단부 S184 피복부족 |

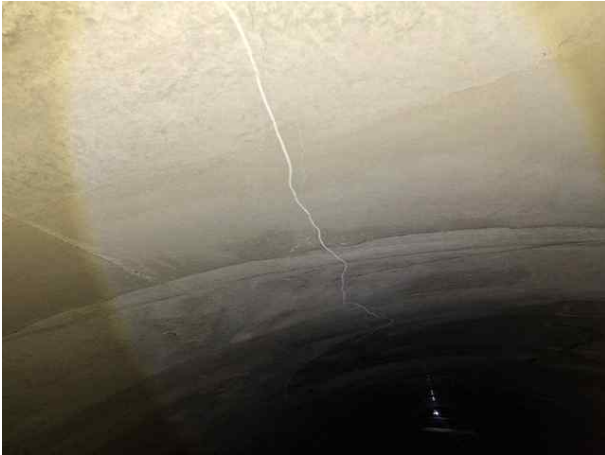
| 본선 NATM구간 천단부 S208 균열(Cw=0.5mm) | 본선 NATM구간 천단부 S234 균열(Cw=0.5mm) |

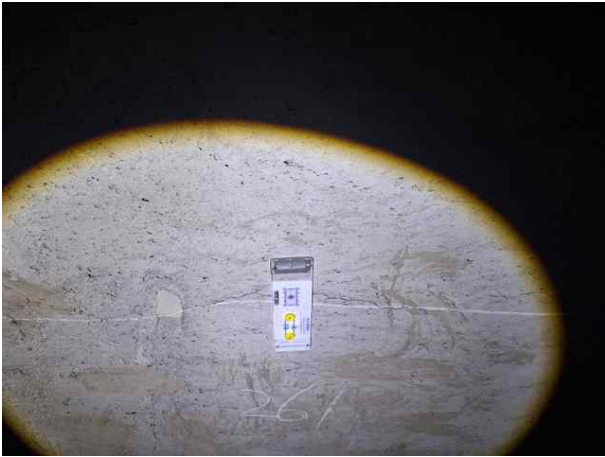
| 본선 NATM구간 천단부 S261 균열(Cw=0.5mm) | 본선 NATM구간 천단부 S271 보수부 층분리 |

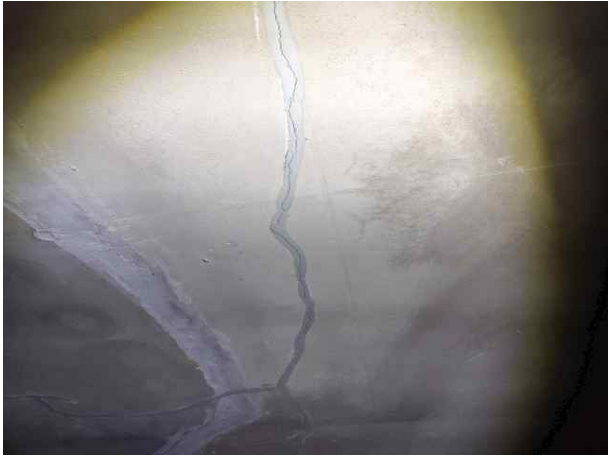
| 본선 NATM구간 천단부 S682 균열(Cw=0.2mm) | 본선 NATM구간 천단부 S689 재균열(Cw=0.3mm) |

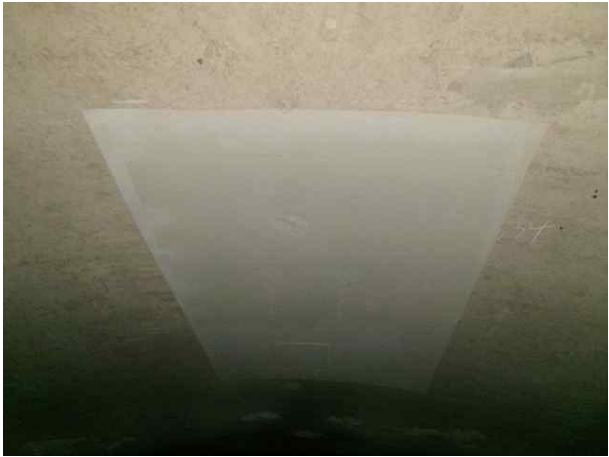
| 본선 NATM구간 천단부 S710 파손 | 본선 NATM구간 천단부 피복부족 보수 양호 |

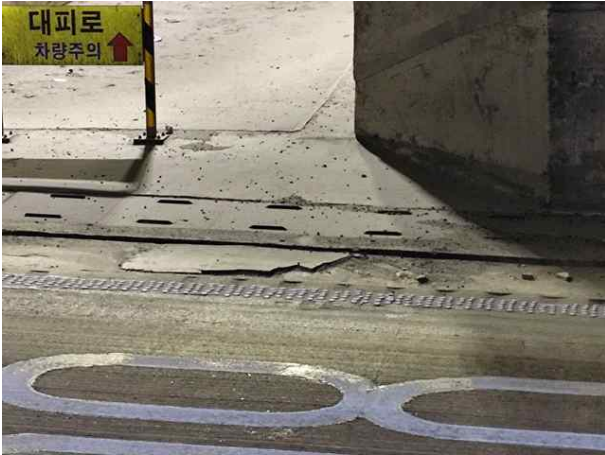
| 본선 포장부 S658 파손 | 본선 포장부 S690 파손 |

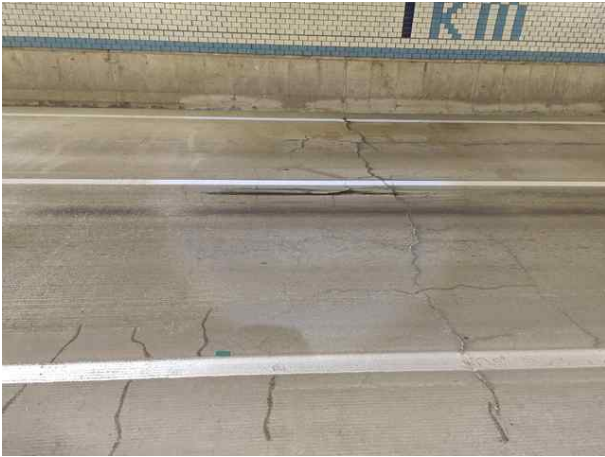
| 본선 포장부 S712 망상균열 | 본선 포장부 S713 망상균열 |

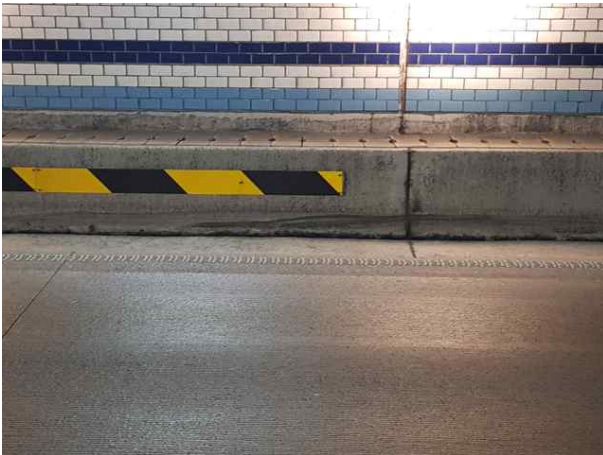
| <p>본선 공동구 S101 굽힘</p> | <p>본선 공동구 S214 덮개탈락</p> |

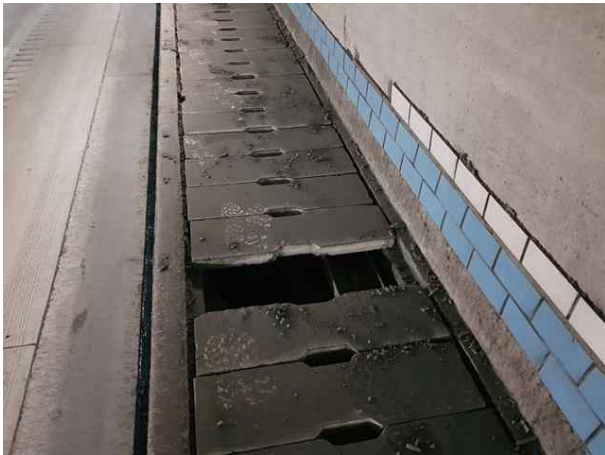
- ① 본선 공동구에 대한 외관조사 결과 균열 및 재균열(0.3mm미만, 이상), 백태, 긁힘, 파손, 층분리, 표면오염, 덮개탈락, 덮개파손이 조사되었다.
- ② 균열 및 재균열(0.3mm미만, 이상)의 경우 건조수축, 온도변화, 거푸집 조기탈형 등의 원인에 의해 발생한 손상으로 판단되며, 내구성 확보 차원에서 표면처리, 주입보수 등의 보수를 실시하는 것이 요구된다.
- ③ 백태의 경우 우수유입, 수분침투 등에 의해 발생한 손상으로 판단되며, 내구성 확보 및 손상의 진전 방지를 위해 표면처리를 실시하는 것이 요구된다.
- ④ 콘크리트 긁힘, 파손, 층분리의 경우 차량충돌, 시공미흡 등에 의한 것으로 즉각적인 보수보다는 진전여부에 대한 지속적인 주의관찰을 실시하는 것이 요구된다. S378 파손의 경우 유지관리의 안전 및 편의성을 위해 단면보수(재설치)를 통한 보수가 요구된다.
- ⑤ 표면오염의 경우 주행차량, 배수불량 등에 의해 발생한 손상으로 판단되며, 즉각적인 보수보다는 주의관찰을 통한 유지관리가 요구된다.
- ⑥ 덮개탈락, 덮개파손의 경우 품질불량, 시공미흡 등에 의해 발생한 손상으로 판단되며, 점검자의 안전을 위해 덮개 재시공을 실시하는 것이 요구된다.

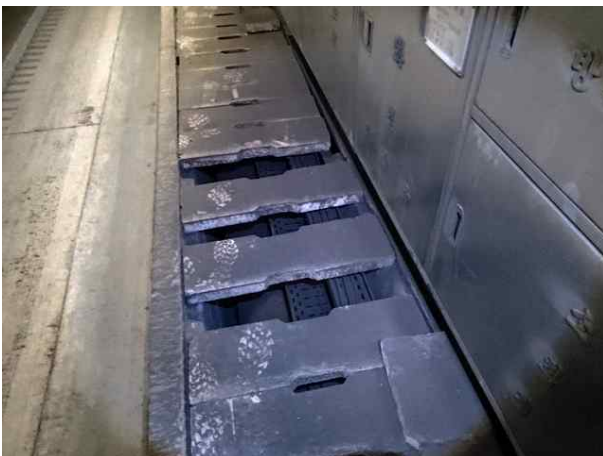
| <p>본선 공동구 S350 덮개파손</p> | <p>본선 공동구 S378 파손</p> |

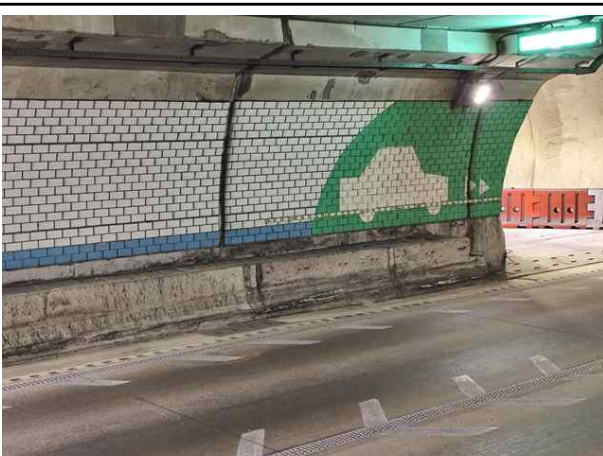
| <p>본선 공동구 S380 굽힘</p> | <p>본선 공동구 S393 덮개파손</p> |

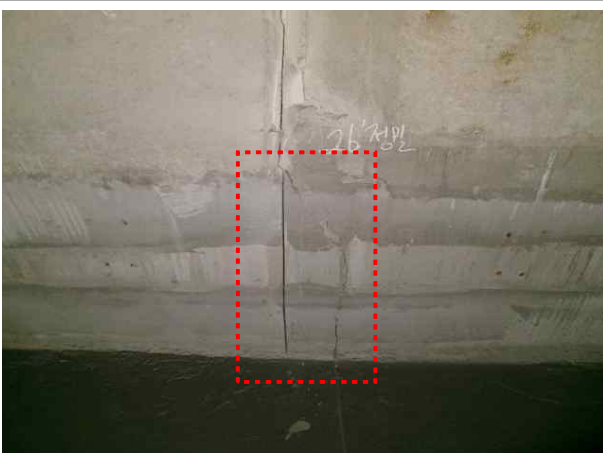
| <p>RAMP-C NATM구간 측벽부 S45 층분리</p> | <p>RAMP-C NATM구간 측벽부 S55 층분리</p> |

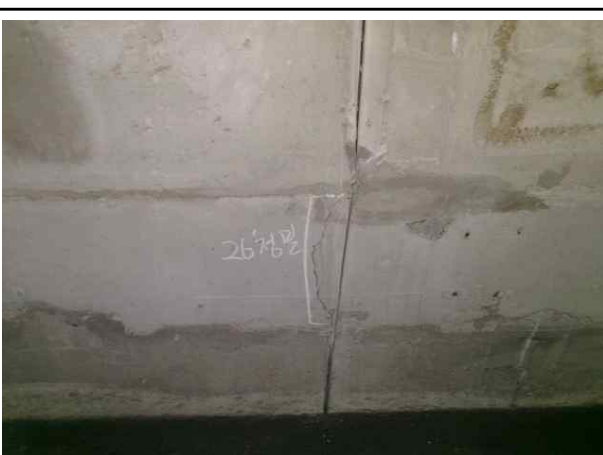
| <p>RAMP-C NATM구간 측벽부 S55 층분리</p> | <p>RAMP-C NATM구간 측벽부 S58 균열(Cw=0.3mm) 및 누수(스며있음)</p> |

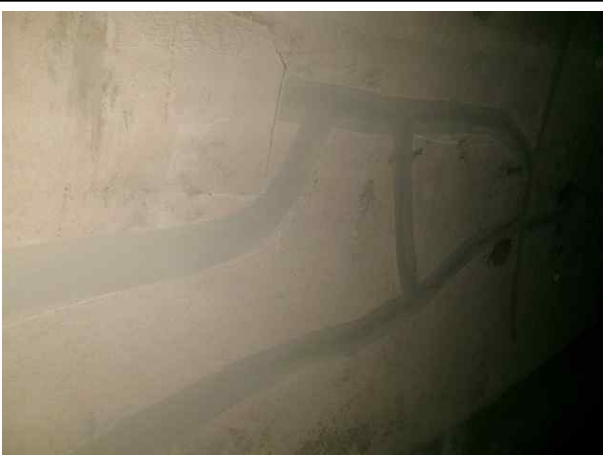
| <p>RAMP-C NATM구간 측벽부 균열보수 양호</p> | <p>RAMP-C NATM구간 측벽부 박리보수 양호</p> |

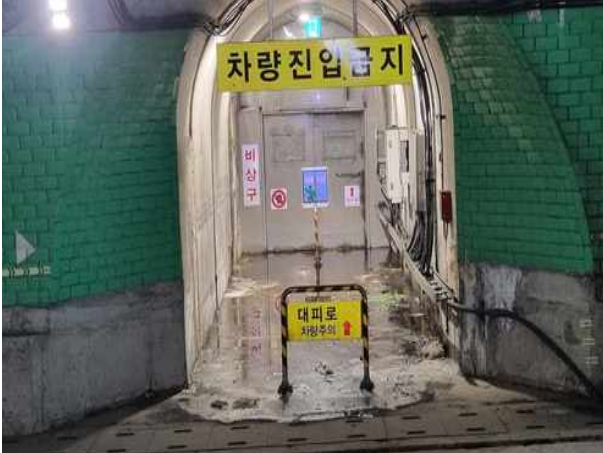
| <p>피난연락갱 S127 채수</p> | <p>피난연락갱 S165 누수(떨어짐)</p> |

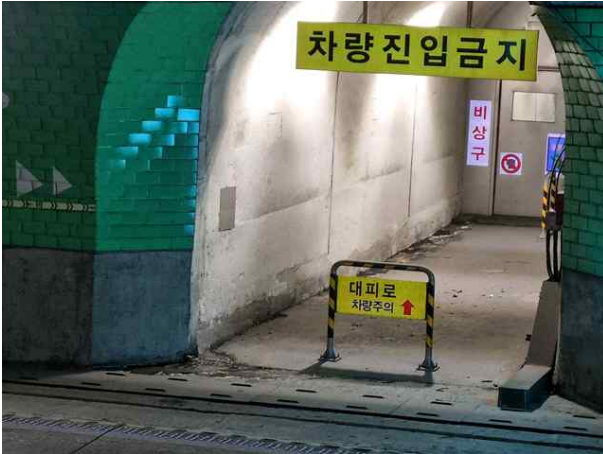
| <p>피난연락갱 S215 누수(떨어짐)</p> | <p>피난연락갱 S445 상부 판넬탈락</p> |

| 구 분 | 결함내용 및 손상, 열화내용 | 단위 | 개소 | 손상물량 | 조치방안 | 비고 |
|---|---|---|---|---|---|---|
| | 누수(떨어짐) | EA | 6 | 6.00 | 지수보수 | |

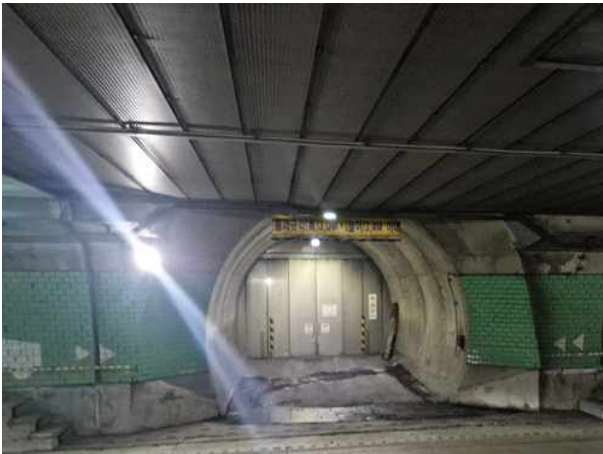
| <p>피난연락갱 S566 누수(떨어짐)</p> | <p>피난연락갱 S379 누수보수 양호</p> |

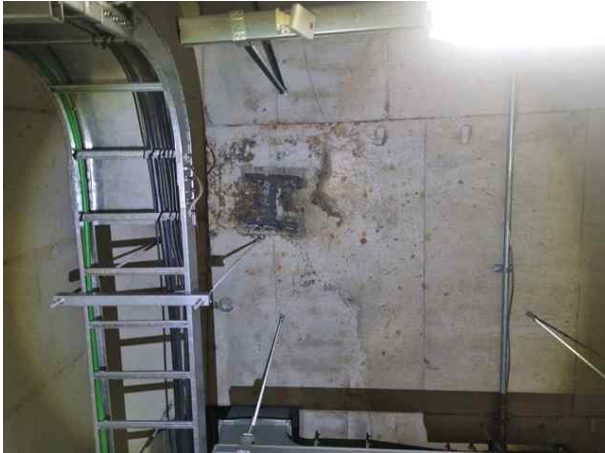
| <p>전기실 S005 천단부 백태</p> | <p>전기실 S005 천단부 철근노출</p> |

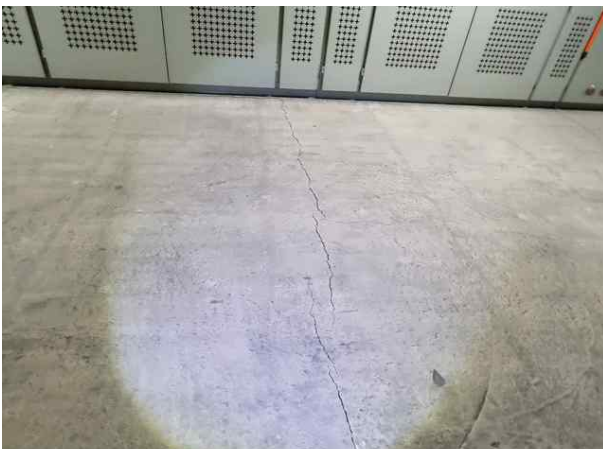
| <p>전기실 S715 바닥 망상균열</p> | <p>RAMP-C 전기실 측벽부 누수</p> |

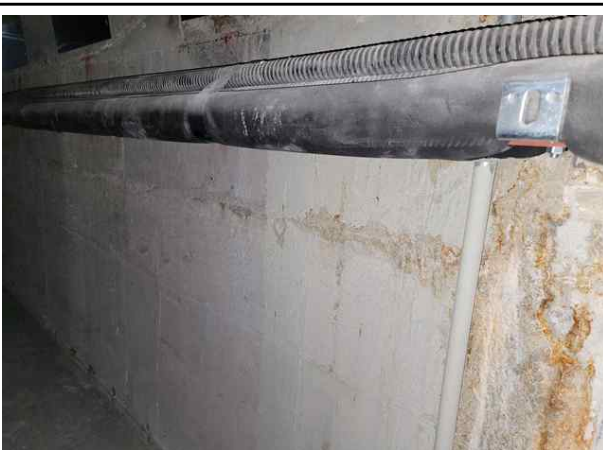
| <p>RAMP-C 전기실 측벽부 누수, 백태</p> | <p>RAMP-C 전기실 측벽부 누수</p> |

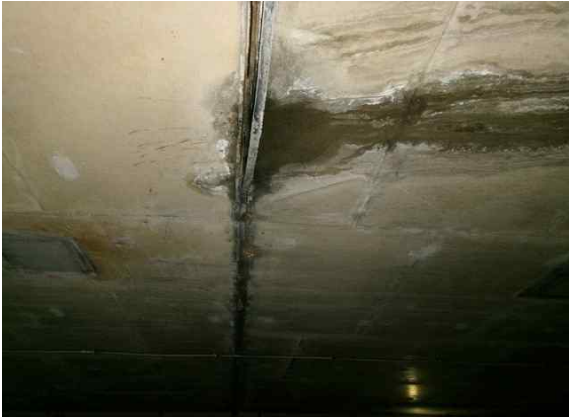
| 구 분 | 세 부 내 용 | |
|---|---|---|
| | 본선 BOX구간 슬래브 S721 누수(스며있음) | 본선 BOX구간 벽체 S719 누수(스며있음) |
| 조사 결과 | <ul style="list-style-type: none"> <li>· 누수, 백태 등</li> </ul> ⇒ 누수로 인해 주변 콘크리트 오염, 내부 철근 부식 등 손상 발생에 따른 콘크리트 내구성저하 및 주행차량 안전성저하 등이 발생될 우려가 있으므로 우선적인 보수가 필요함<br>⇒ 보수 전까지는 주행차량의 안전사고가 발생되지 않도록 지속적인 점검 필요함 | |

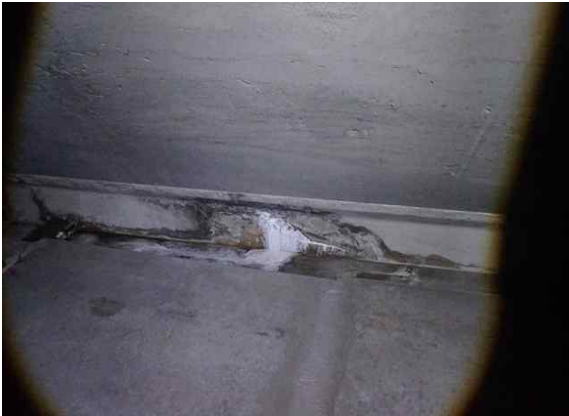
| 구 분 | 세 부 내 용 | |
|---|---|---|
| | 본선 NATM구간 천단부 S144 누수(스며있음) | 본선 NATM구간 측벽부 S480 누수(떨어짐) |
| 조사 결과 | <ul style="list-style-type: none"> <li>· 누수, 백태 등</li> </ul> ⇒ 누수로 인해 주변 콘크리트 오염, 내부 철근 부식 등 손상 발생에 따른 콘크리트 내구성 저하 등이 발생될 우려가 있으므로 우선적인 보수가 필요함<br>⇒ 보수 전까지는 손상의 진전여부에 대한 지속적인 점검 필요함 | |

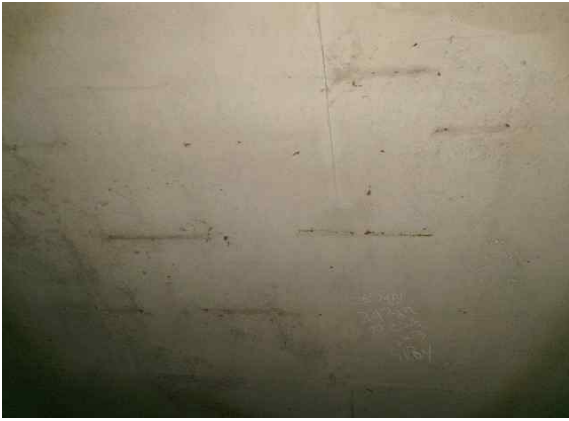
| 구 분 | 세 부 내 용 | |
|---|---|---|
| | 본선 NATM구간 천단부 S184 피복부족 | 본선 NATM구간 측벽부 S351 박락 및 철근노출 |
| 조사 결과 | <ul style="list-style-type: none"> <li>콘크리트 박락 및 철근노출, 피복부족</li> </ul> ⇒ 시공시 외부충격, 시공미흡 등에 의한 손상으로, 현재 철근이 일부 외기와 접촉하는 상태로 부식 발생 가능성이 있으므로, 단면보수(방청)가 필요함 | |

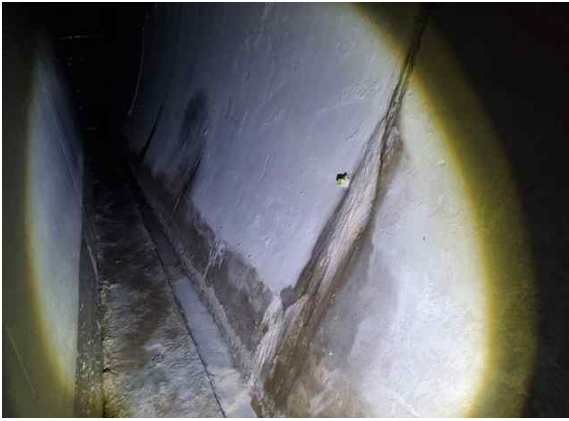
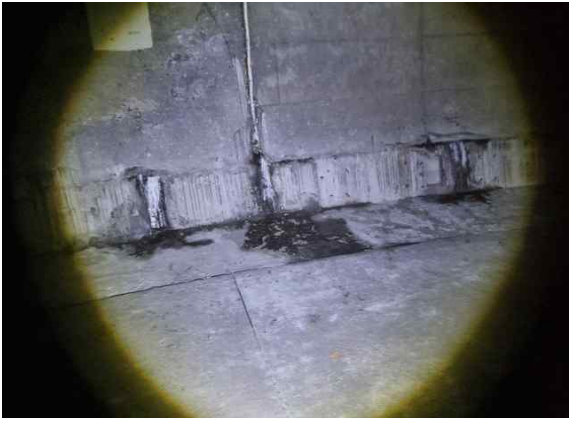
| 구 분 | 세 부 내 용 | |
|---|---|---|
| | 공기정화시설#2 축류팬실 측벽부 누수 | 공기정화시설#2 유도갱 측벽부 누수 |
| 조사 결과 | <ul style="list-style-type: none"> <li>누수, 백태, 체수 등</li> </ul> ⇒ 우천시 우수유입 등에 의한 손상으로 공용기간 경과시 철근 및 콘크리트 손상 등의 2차손상 발생을 유발할 우려가 있으므로 지수보수, 표면처리를 실시하는 것이 필요함 | |

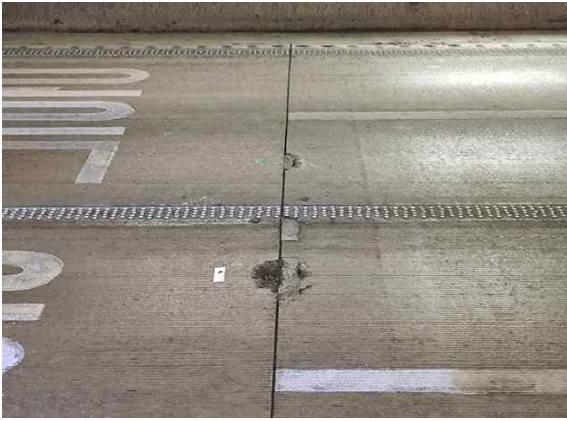
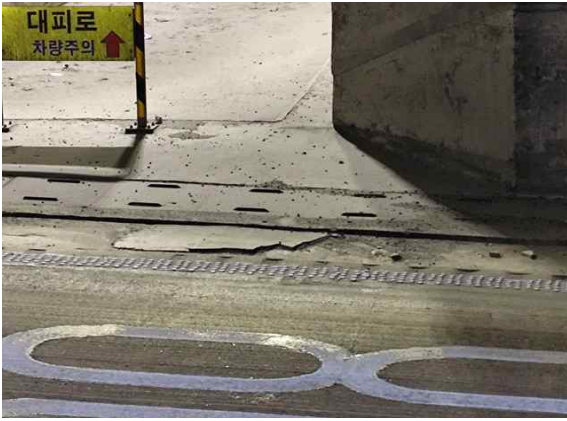
| 구 분 | 세 부 내 용 | |
|---|---|---|
| | 본선 포장부 S617 파손 | 본선 포장부 S658 파손 |
| 조사<br>결과 | <ul style="list-style-type: none"> <li>· 포장 파손, 보수부 파손 등</li> </ul> ⇒ 포장 파손, 보수부 파손의 경우 차량운하중에 의한 충격, 보수미흡 등의 원인에 의한 것으로 판단되며, 주행차량의 안전성 확보를 위해 단면보수를 통한 유지관리가 요구됨 | |

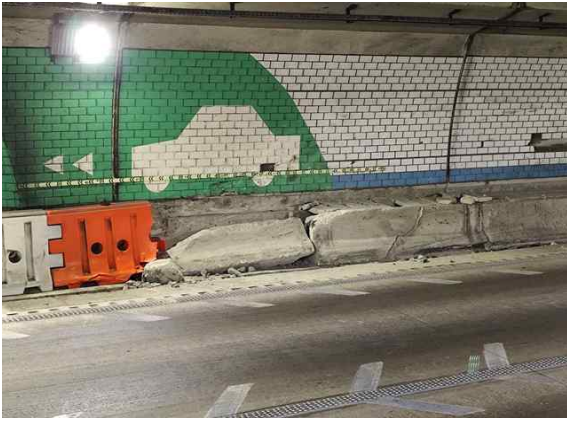
| 구 분 | 세 부 내 용 | |
|---|---|---|
| | 본선 공동구 S378 파손 | 본선 공동구 S704 덮개파손 |
| 조사<br>결과 | <ul style="list-style-type: none"> <li>· 공동구 파손, 덮개파손, 덮개탈락 등</li> </ul> ⇒ S378 공동구 파손의 경우 차량충돌에 의한 손상으로 판단되며, 유지관리의 안전 및 편의성을 위해 단면보수(재설치)를 통한 보수가 요구됨<br>⇒ 덮개탈락, 덮개파손의 경우 품질불량, 시공미흡 등에 의해 발생한 손상으로 판단되며, 점검자의 안전을 위해 덮개 재시공을 실시하는 것이 요구됨 | |

- ① 본선 공동구에 대한 외관조사 결과 균열 및 재균열(0.3mm미만, 이상), 백태, 굽힘, 파손, 층분리, 표면오염, 덮개탈락, 덮개파손이 조사되었다.
- ② 균열 및 재균열(0.3mm미만, 이상)의 경우 건조수축, 온도변화, 거푸집 조기탈형 등의 원인에 의해 발생한 손상으로 판단되며, 내구성 확보 차원에서 표면처리, 주입보수 등의 보수를 실시하는 것이 요구된다.
- ③ 백태의 경우 우수유입, 수분침투 등에 의해 발생한 손상으로 판단되며, 내구성 확보 및 손상의 진전 방지를 위해 표면처리를 실시하는 것이 요구된다.
- ④ 콘크리트 굽힘, 파손, 층분리의 경우 차량충돌, 시공미흡 등에 의한 것으로 즉각적인 보수보다는 진전여부에 대한 지속적인 주의관찰을 실시하는 것이 요구된다. S378 파손의 경우 유지관리의 안전 및 편의성을 위해 단면보수(재설치)를 통한 보수가 요구된다.
