## 2. 현장조사

### 1) 본선

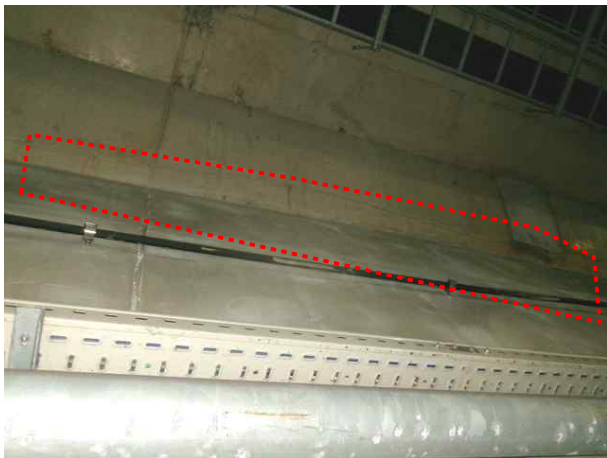
본선 BOX구간 슬래브 S006 층분리

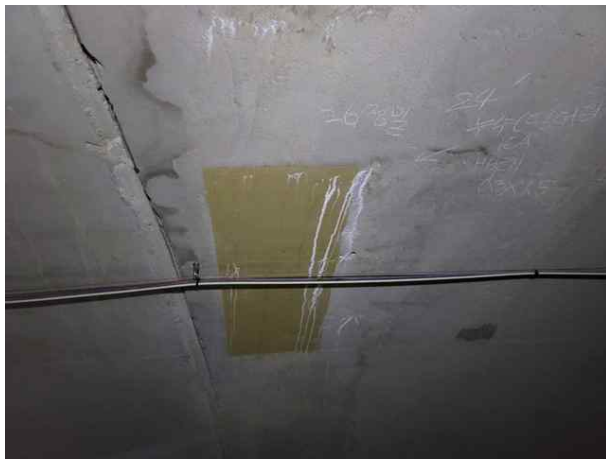
본선 NATM구간 천단부 S027 보수부 백태

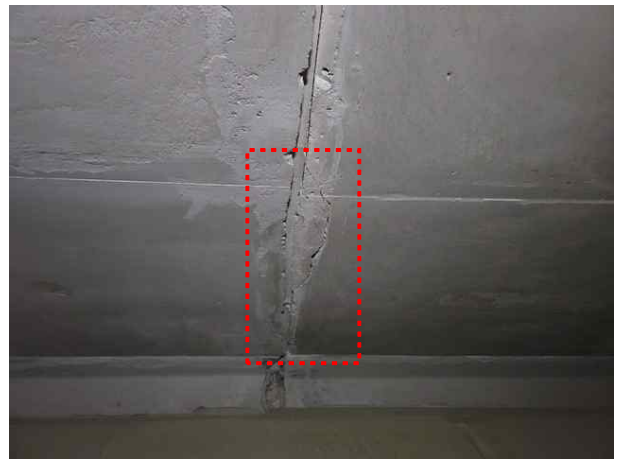
본선 NATM구간 천단부 S080 박락

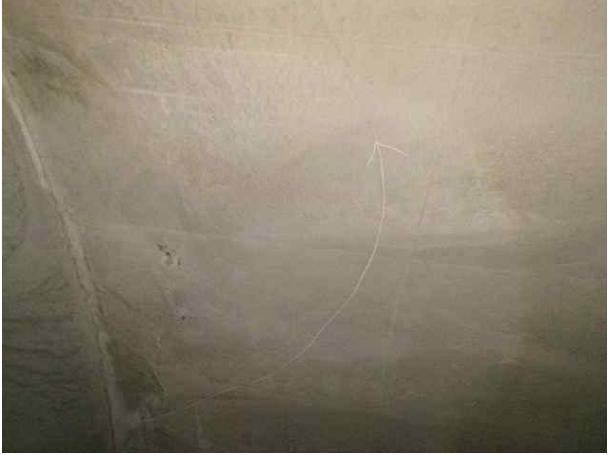
| 본선 NATM구간 천단부 S232 균열(Cw=0.5mm) | 본선 NATM구간 천단부 S360 피복부족 |

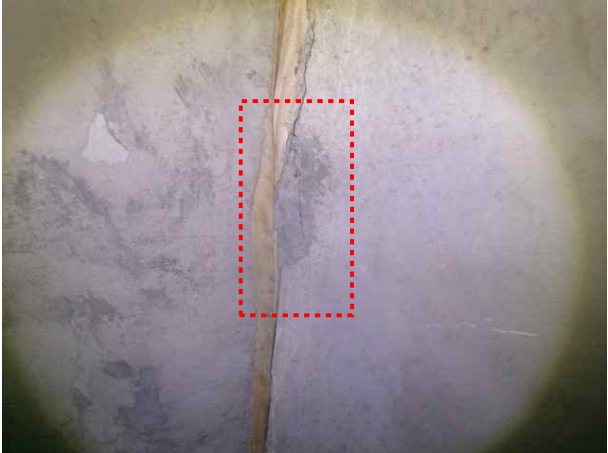
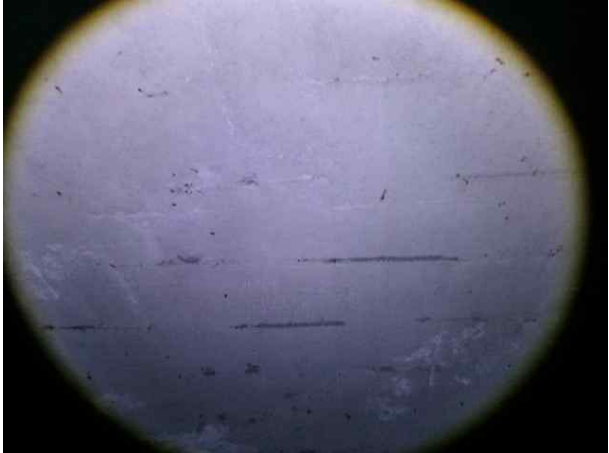
| 본선 NATM구간 천단부 S320 층분리 | 본선 NATM구간 천단부 S338 피복부족 |

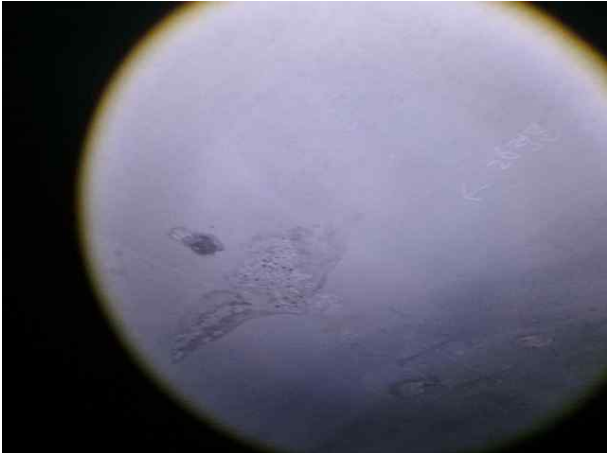
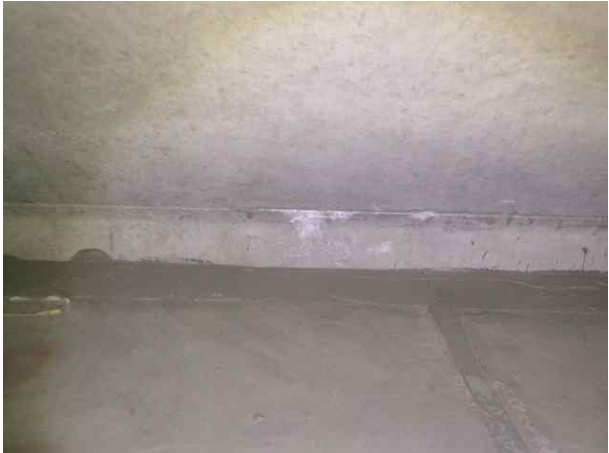
| 본선 NATM구간 천단부 S352 재료분리 | 본선 NATM구간 천단부 S377 백태 |

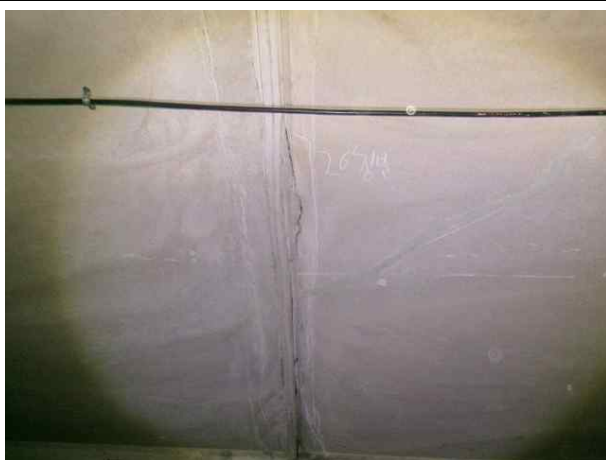
본선 NATM구간 천단부 S679 충분리

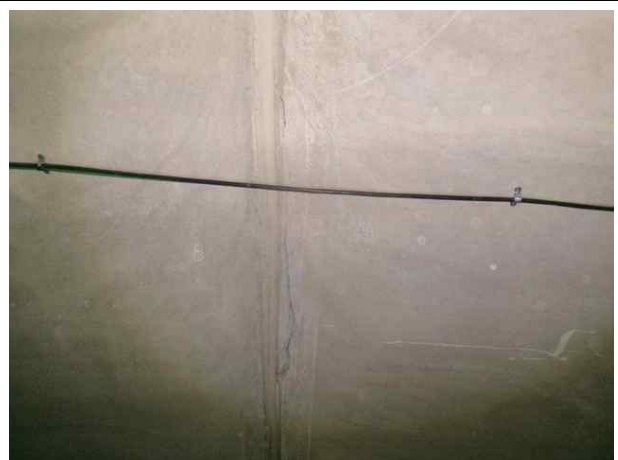
본선 NATM구간 천단부 S685 충분리

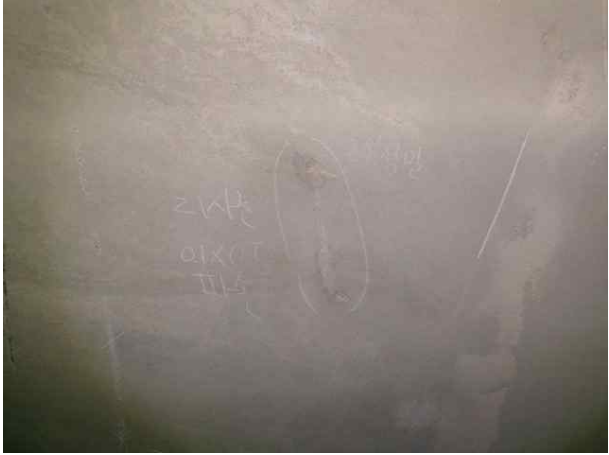
| <p>본선 NATM구간 천단부 S692 재균열(Cw=0.5mm)</p> | <p>본선 NATM구간 천단부 S702 파손</p> |

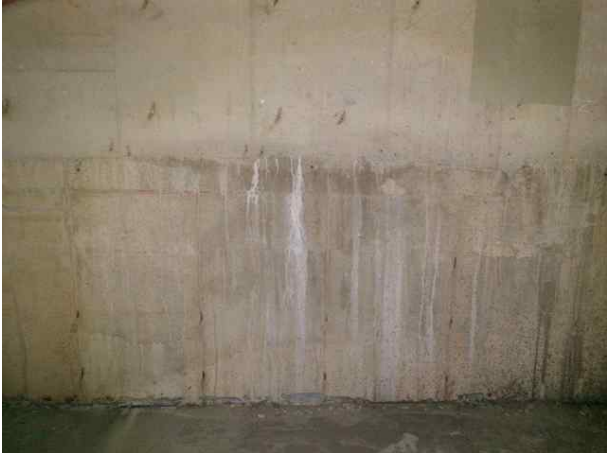
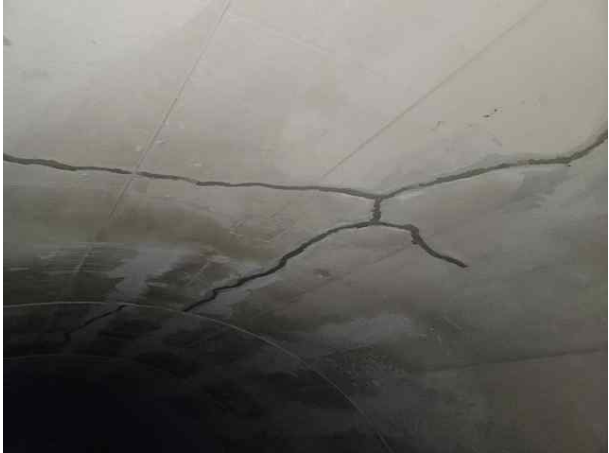
| <p>본선 NATM구간 천단부 S704 격벽 백태</p> | <p>본선 NATM구간 천단부 균열보수 양호</p> |

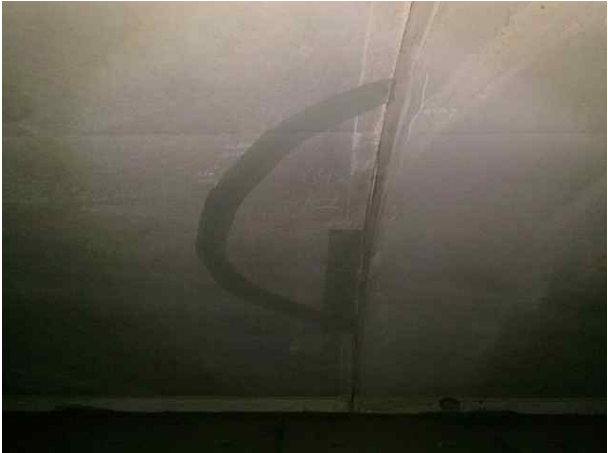
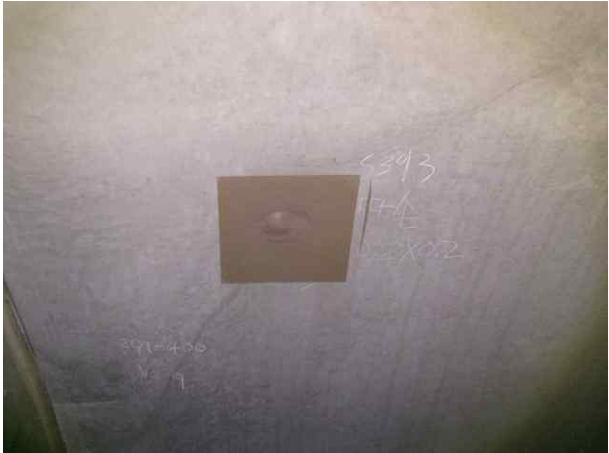
| <p>본선 NATM구간 천단부 균열보수 양호</p> | <p>본선 NATM구간 천단부 파손보수 양호</p> |

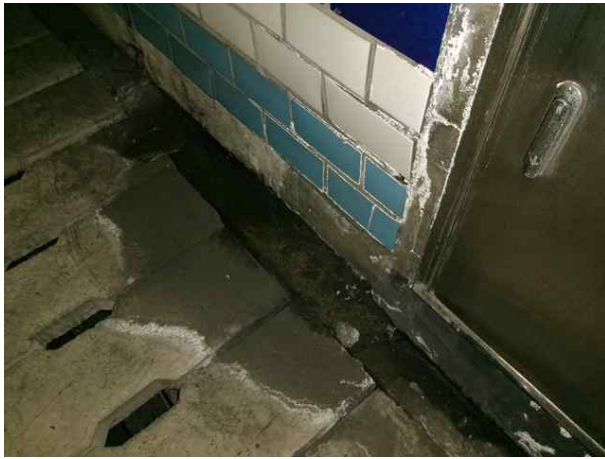
본선 NATM구간 측벽부 S018 누수(스며있음)

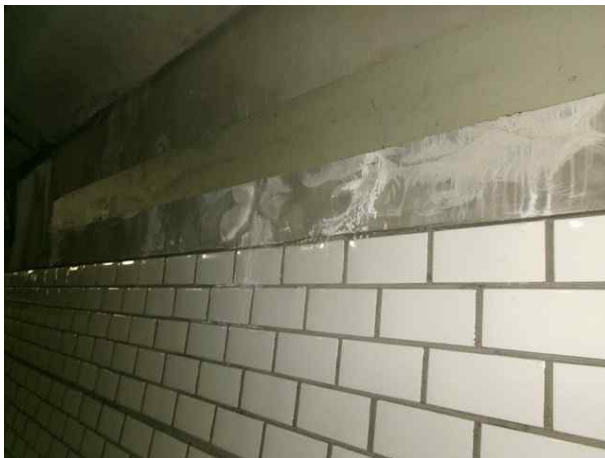
본선 NATM구간 측벽부 S029 백태

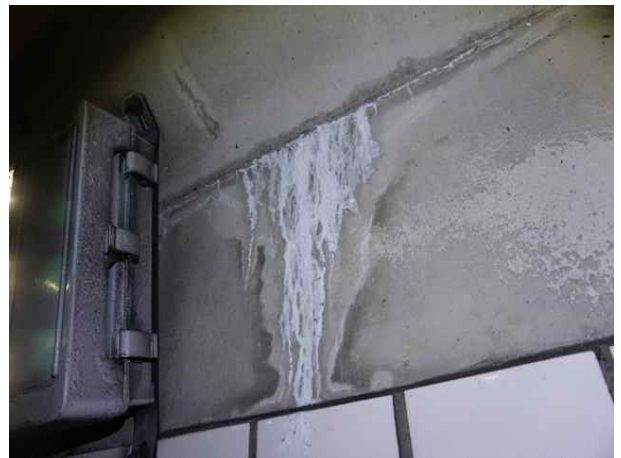
본선 NATM구간 측벽부 S049 백태

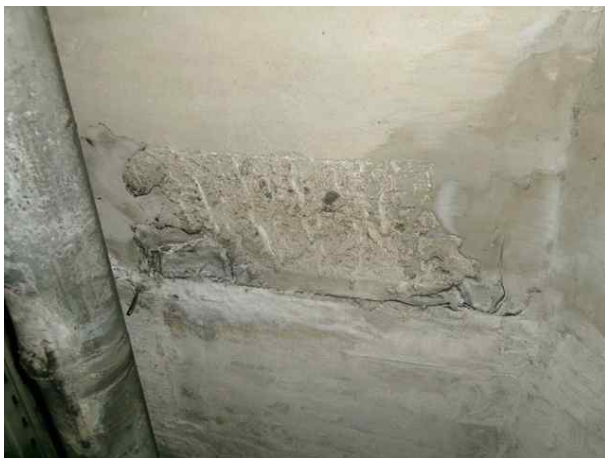
본선 NATM구간 측벽부 S051 단면불량

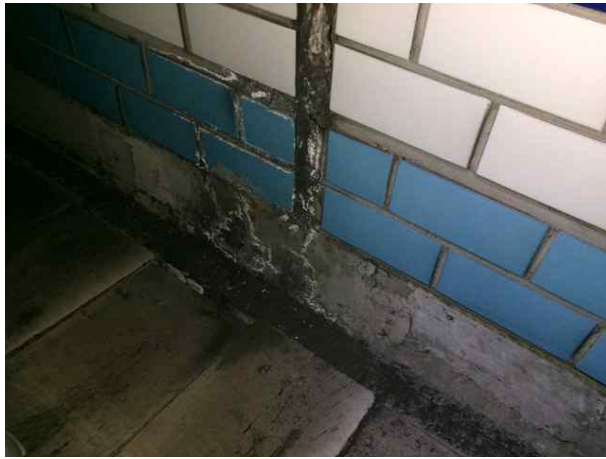
본선 NATM구간 측벽부 S067 누수(스며있음)

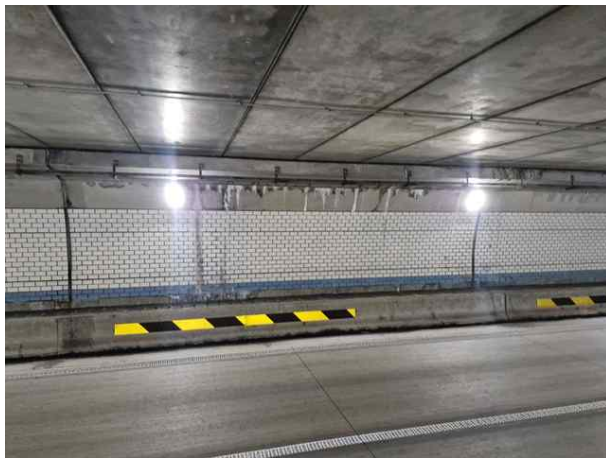
본선 NATM구간 측벽부 S126 백태

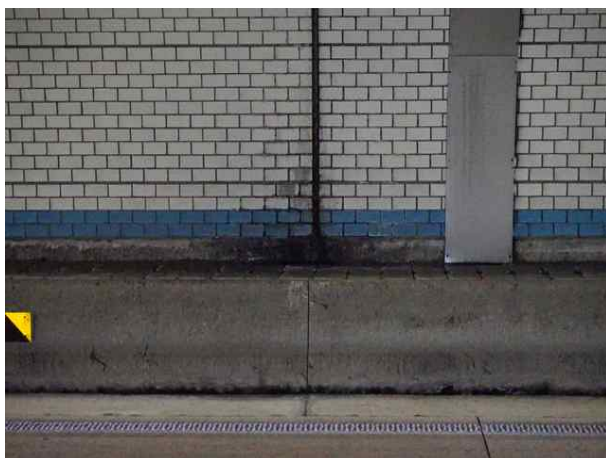
본선 NATM구간 측벽부 S131 누수(떨어짐)

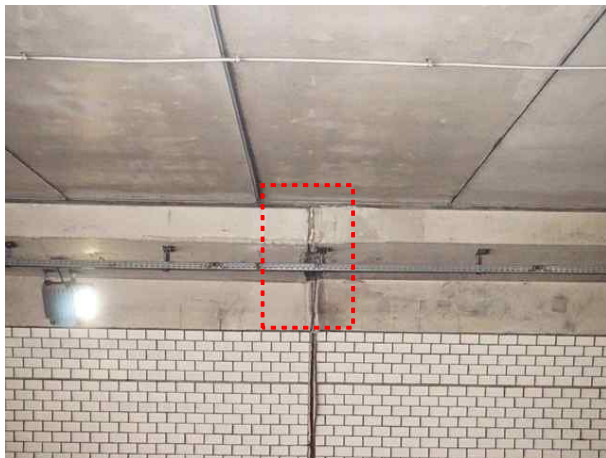
본선 NATM구간 측벽부 S334 층분리

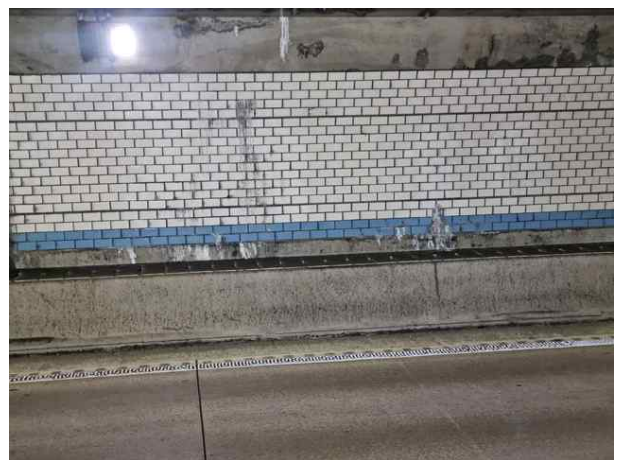
본선 NATM구간 측벽부 S381 백태

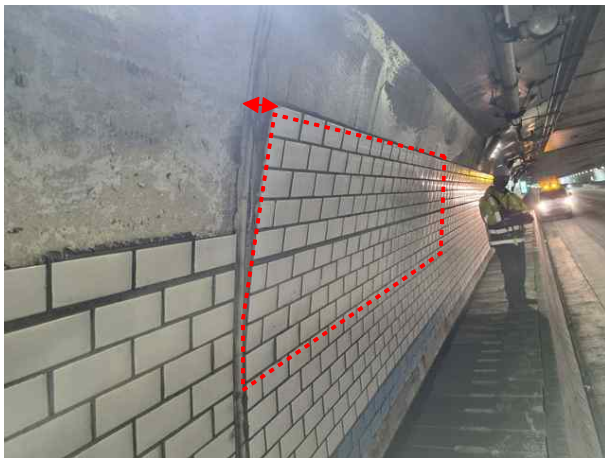
본선 NATM구간 측벽부 S563 타일들뜸

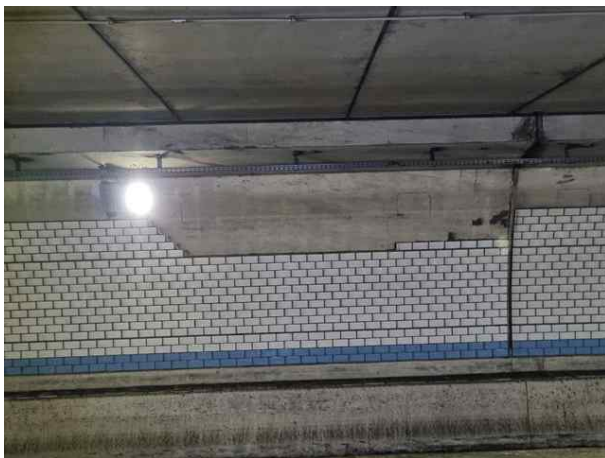
본선 NATM구간 측벽부 S668 타일탈락

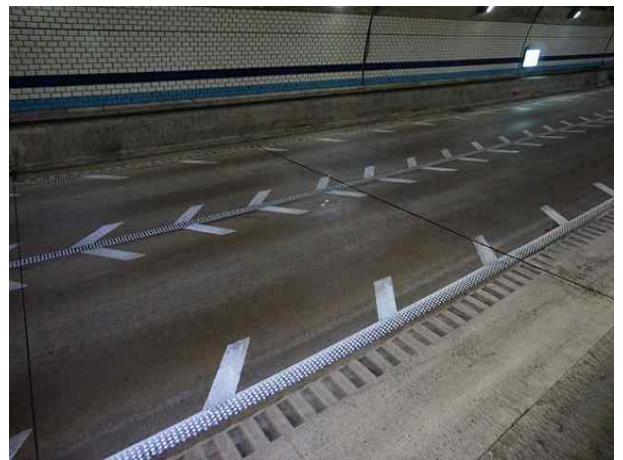
본선 포장부 S346 들뜸

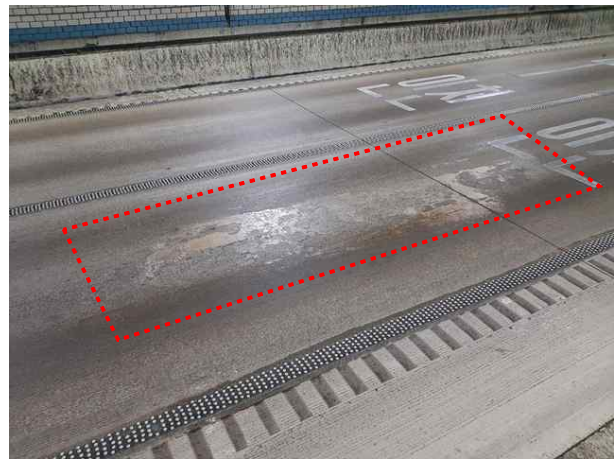
본선 포장부 S497 표면오염

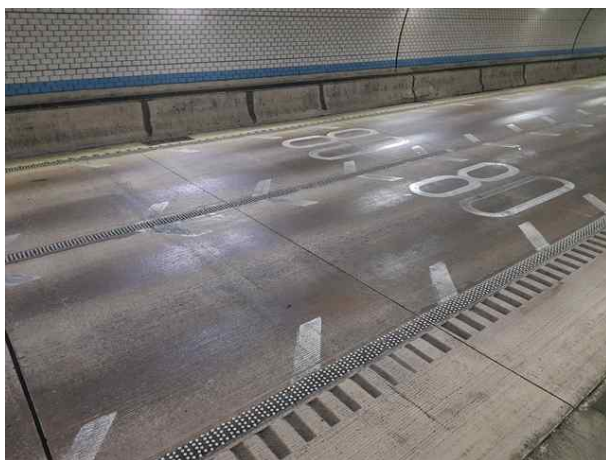
본선 포장부 S649 들뜸

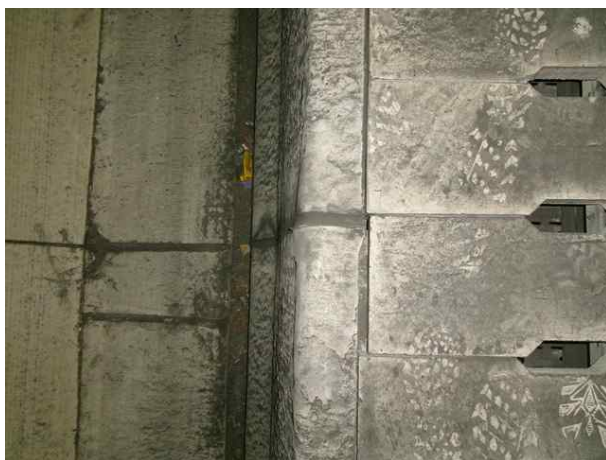
본선 공동구 S312 실란트미시공 보수양호

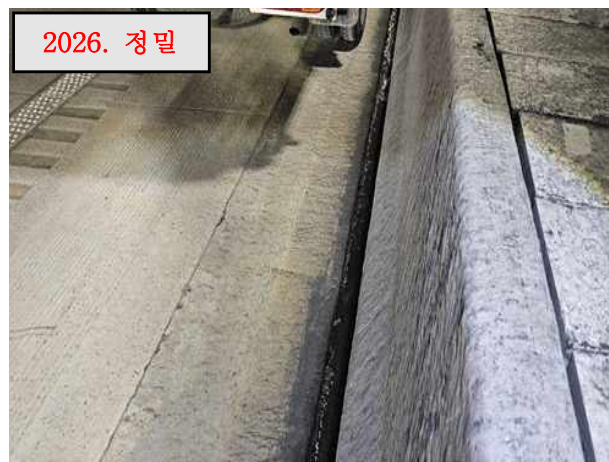
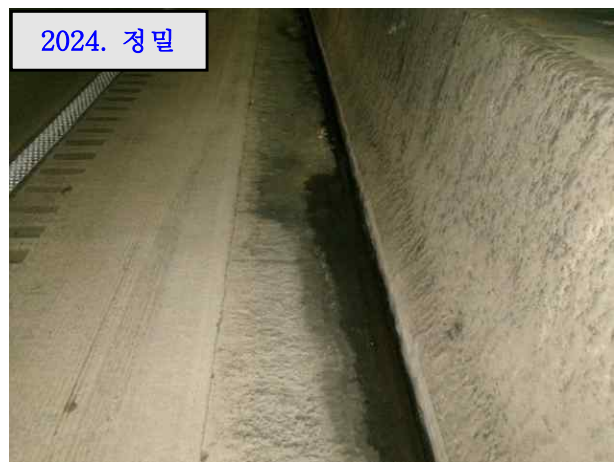
본선 배수시설 S378~385 배수로 채수 보수양호

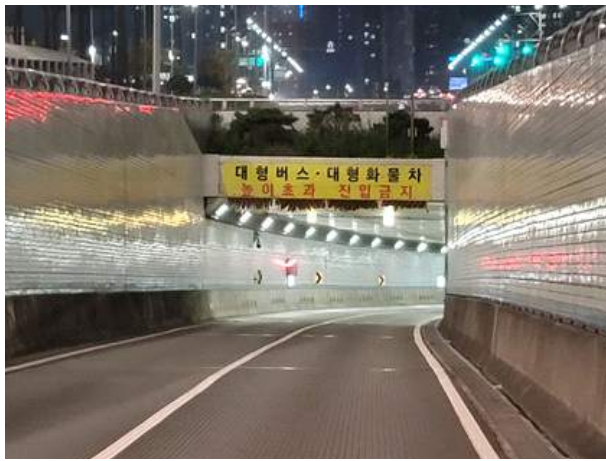
갯문 진입부 상태양호

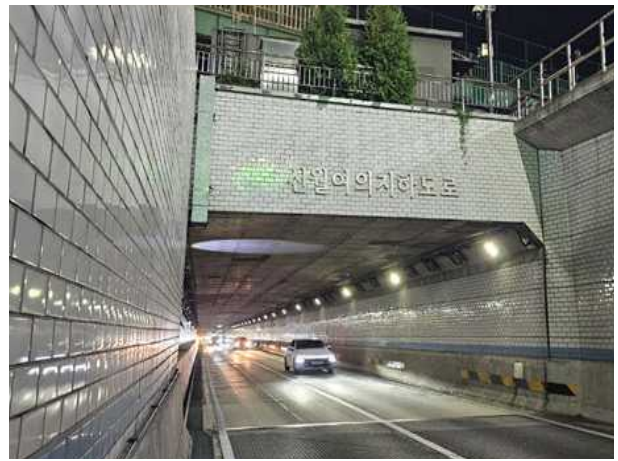
갯문 진출부 상태양호

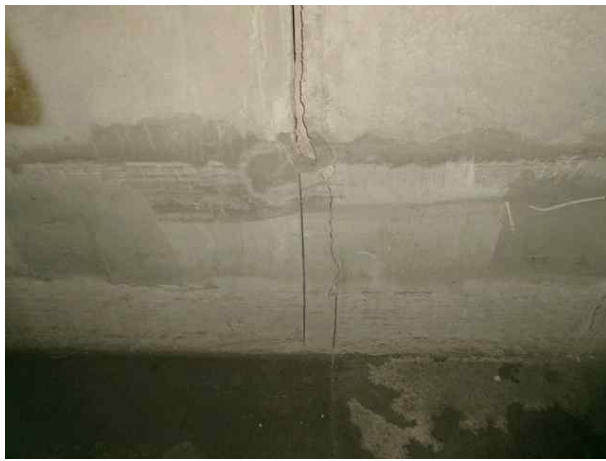
RAMP-D NATM구간 측벽부 S08 충분리

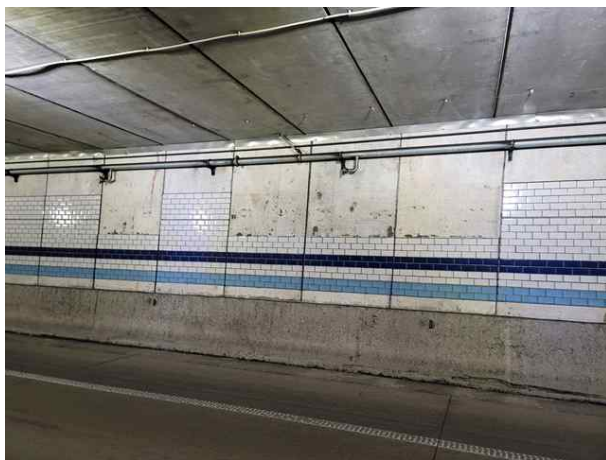
RAMP-D NATM구간 측벽부 S17 타일탈락

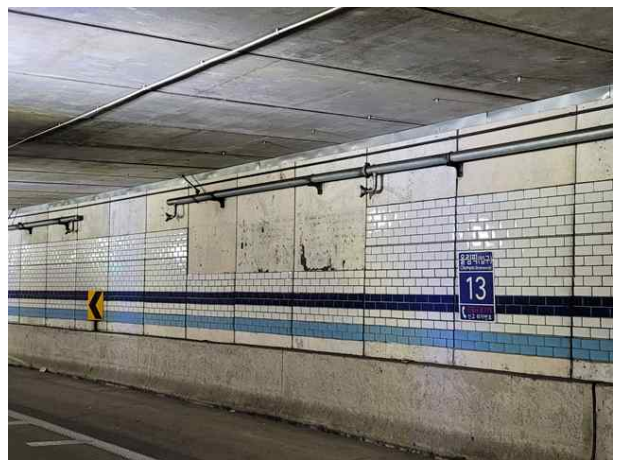
RAMP-D NATM구간 측벽부 S40 파손

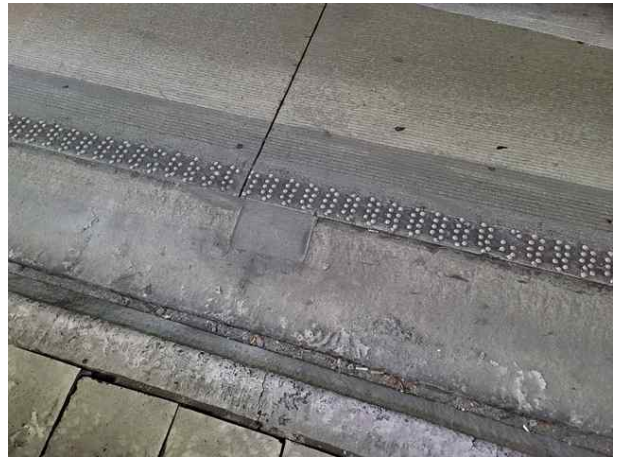
RAMP-D 포장부 파손보수 양호

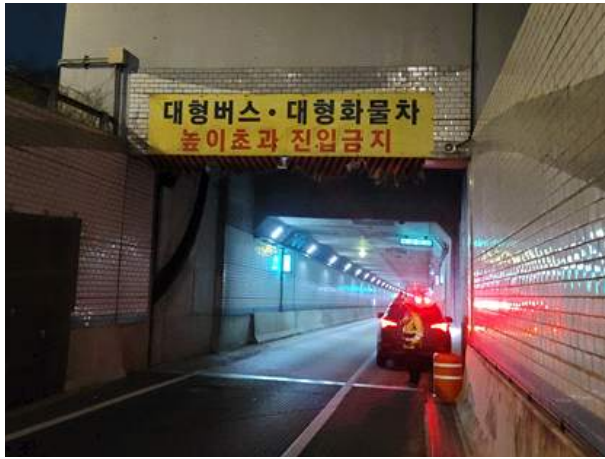
갯문 진입부 상태양호

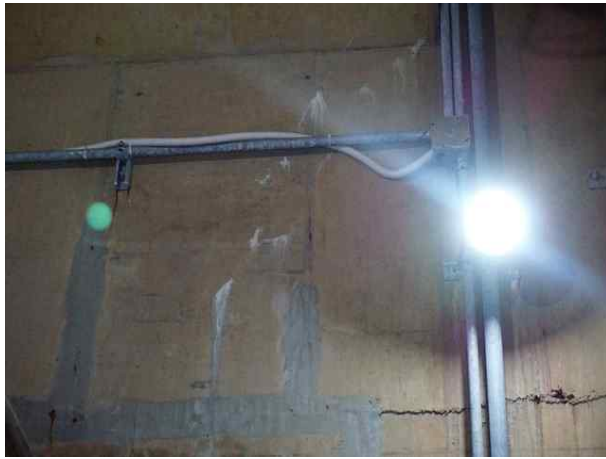
펌프실 S003 벽체 백태

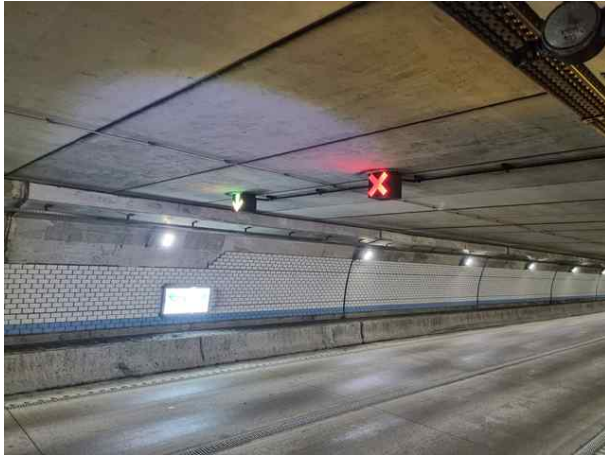
신호기 상태양호
