# 목 차

## 2. 현장조사

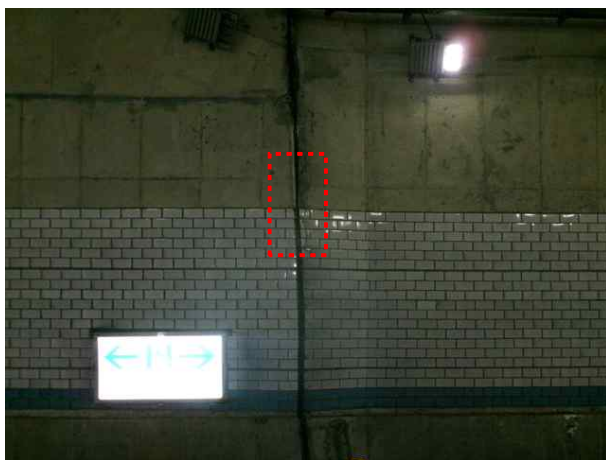
본선 BOX구간 벽체 S717 박리

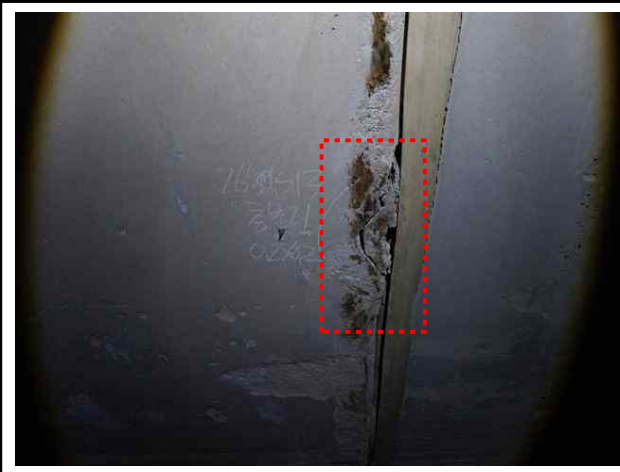
| <p>본선 NATM구간 천단부 S013 충분리</p> | <p>본선 NATM구간 천단부 S057 백태</p> |

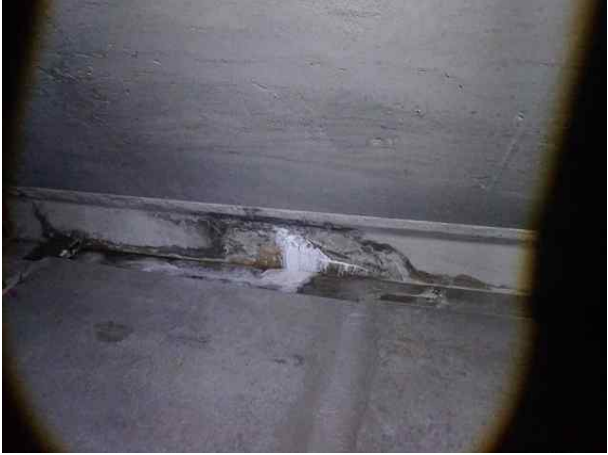
| 본선 NATM구간 천단부 S144 누수(스며있음) | 본선 NATM구간 천단부 S145 백태 |

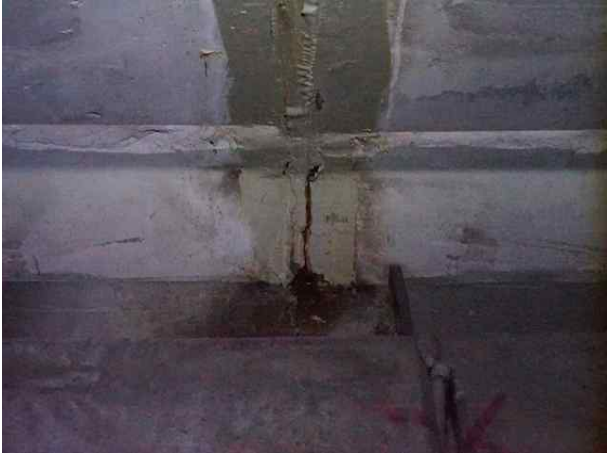
| 본선 NATM구간 천단부 S151 균열(Cw=0.3mm) 및 누수(스며있음) | 본선 NATM구간 천단부 S166 거푸집 미제거 |

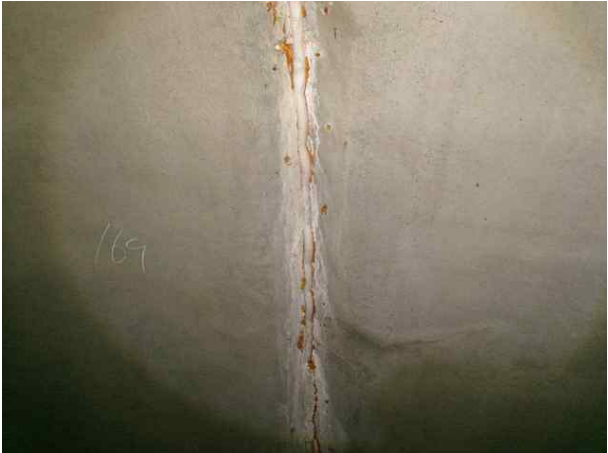
| 본선 NATM구간 천단부 S170 보수부 백태 | 본선 NATM구간 천단부 S171 누수(스며있음) |

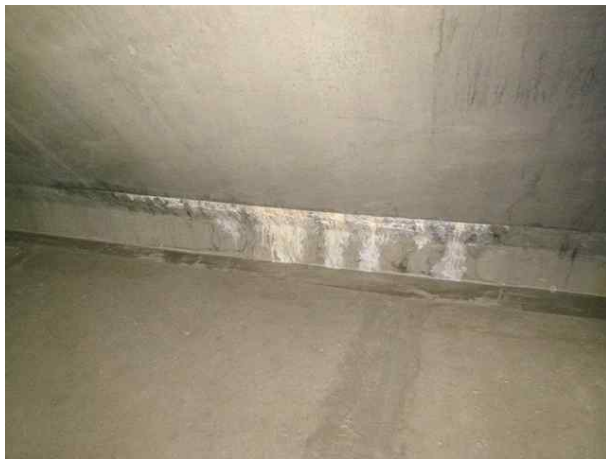
본선 NATM구간 천단부 S171 백태

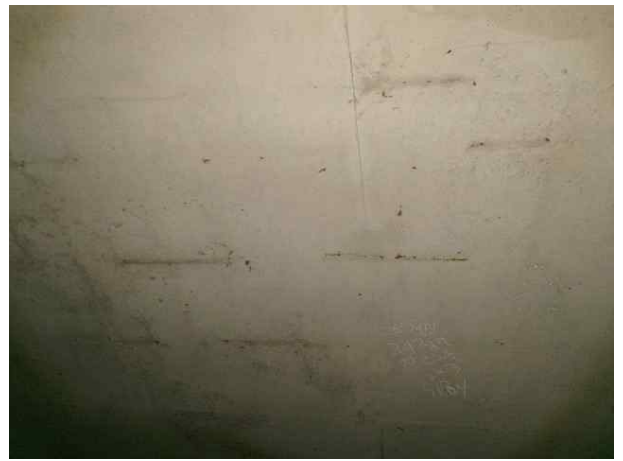
본선 NATM구간 천단부 S184 피복부족

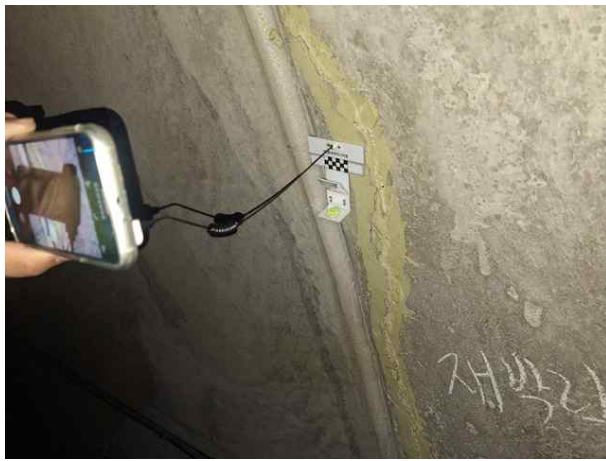
본선 NATM구간 천단부 S279 보수부 충분리

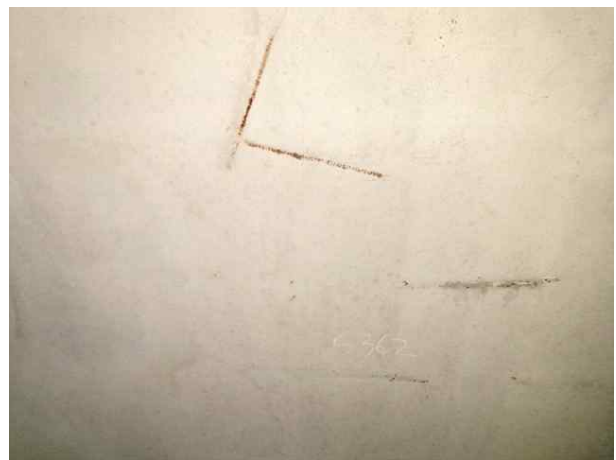
본선 NATM구간 천단부 S362 피복부족

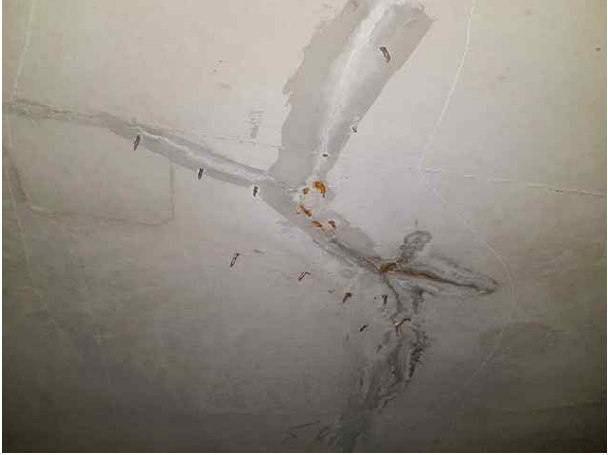
| 본선 NATM구간 천단부 S464 누수(스며있음) | 본선 NATM구간 천단부 S514 재균열(Cw=0.3mm) |

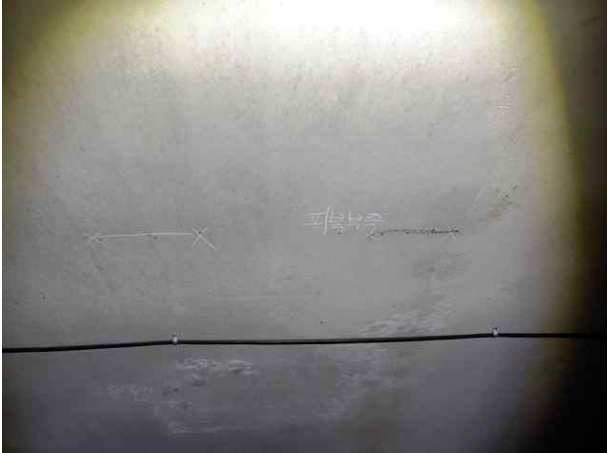
| 본선 NATM구간 천단부 S536 피복부족 | 본선 NATM구간 천단부 S615 재균열(Cw=0.5mm) |

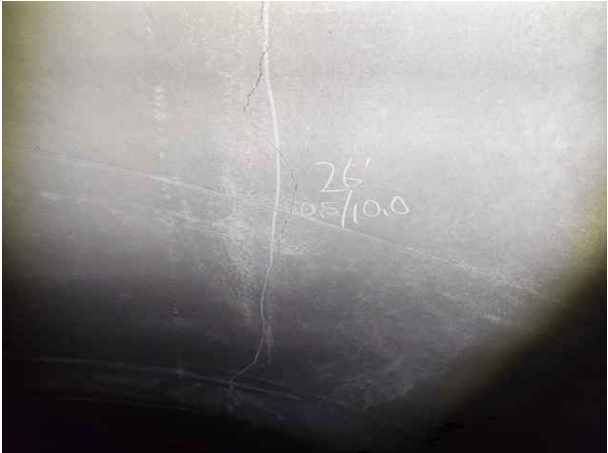
| 본선 NATM구간 천단부 S640 균열(Cw=0.5mm) | 본선 NATM구간 천단부 S656 균열(Cw=0.3mm) |

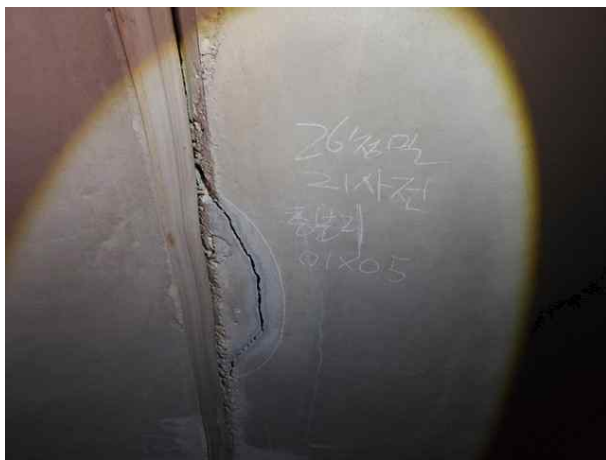
본선 NATM구간 천단부 S707 층분리

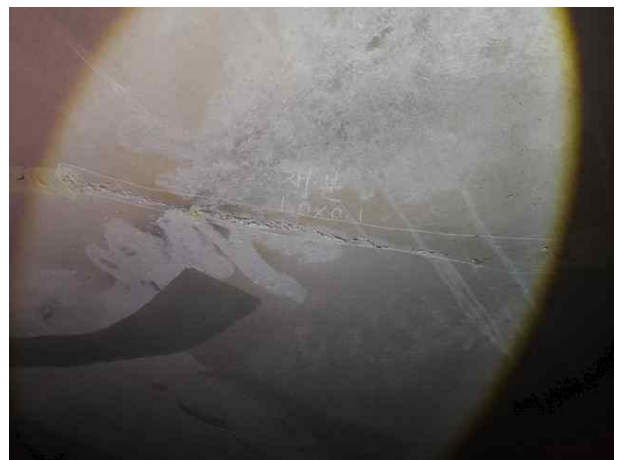
본선 NATM구간 천단부 S709 재료분리

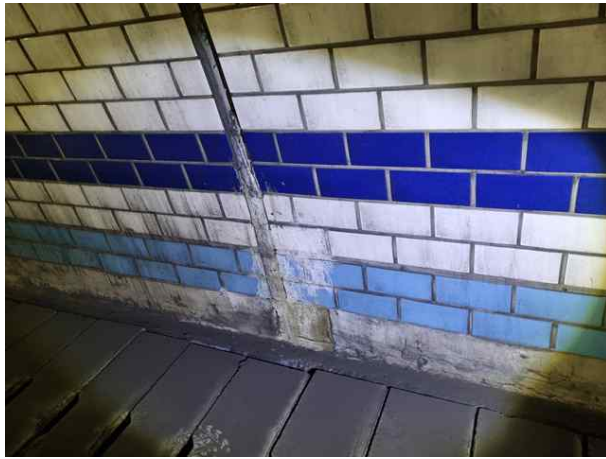
본선 NATM구간 측벽부 S025 백태

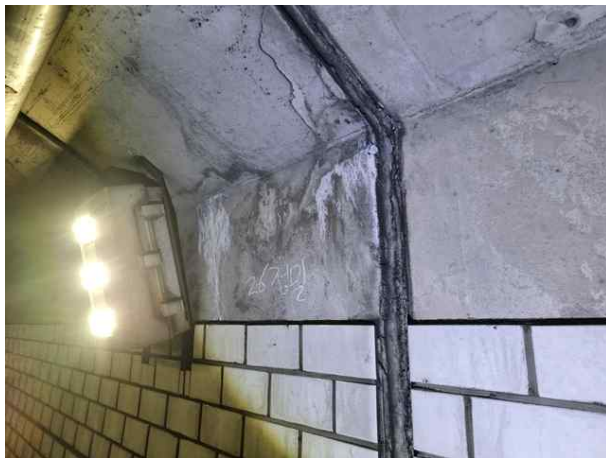
본선 NATM구간 측벽부 S040 백태

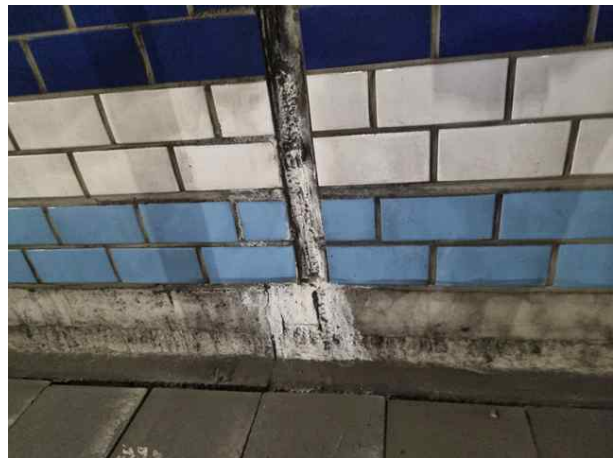
본선 NATM구간 측벽부 S041 백태

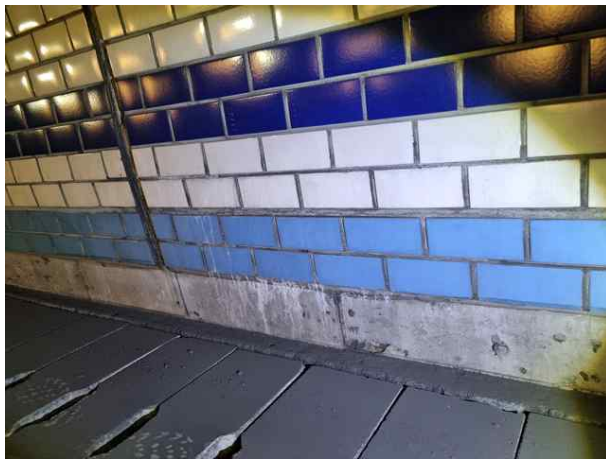
본선 NATM구간 측벽부 S086 백태

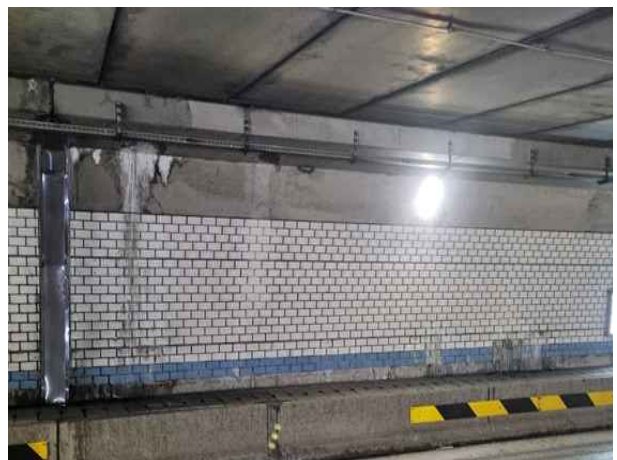
본선 NATM구간 측벽부 S144 백태

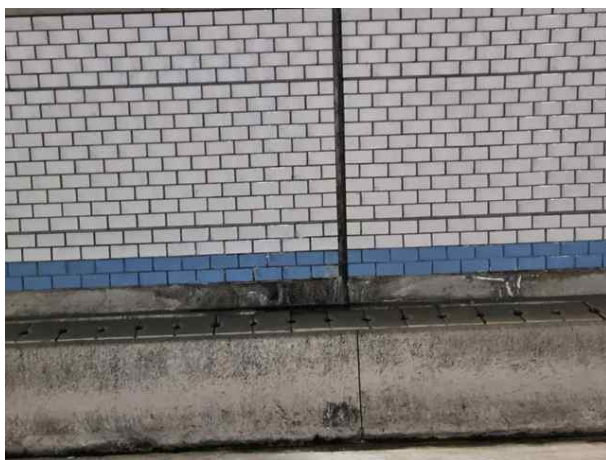
본선 NATM구간 측벽부 S146 누수(스며있음)

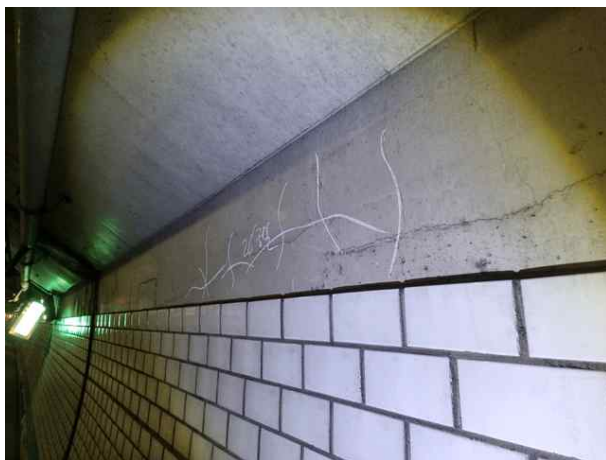
본선 NATM구간 측벽부 S233 망상균열

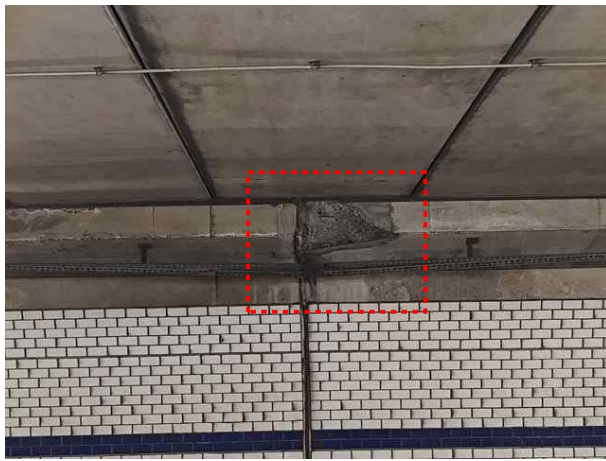
본선 NATM구간 측벽부 S351 박락 및 철근노출

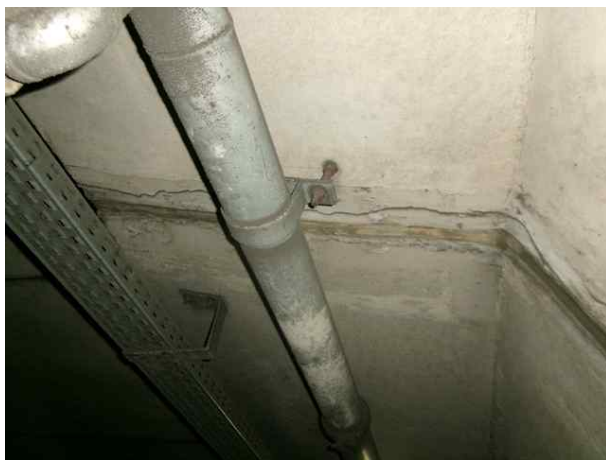
본선 NATM구간 측벽부 S528 충분리

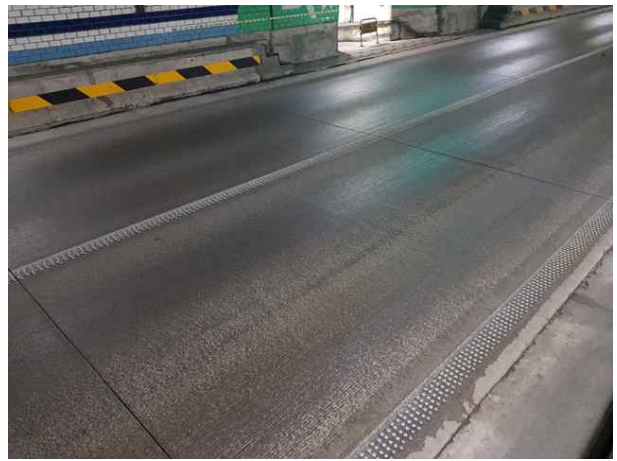
본선 포장부 S063 들뜸

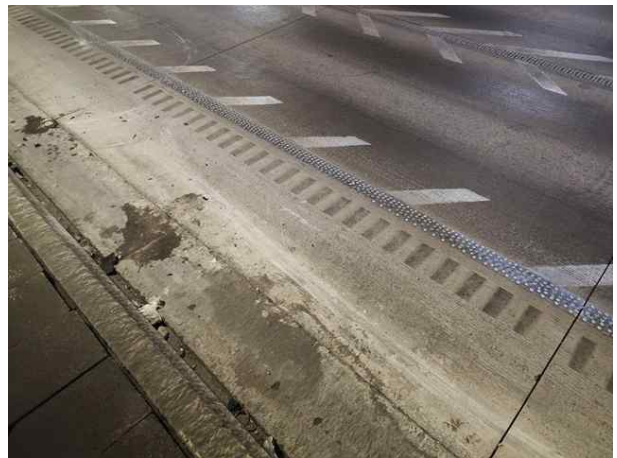
본선 포장부 S371 균힘

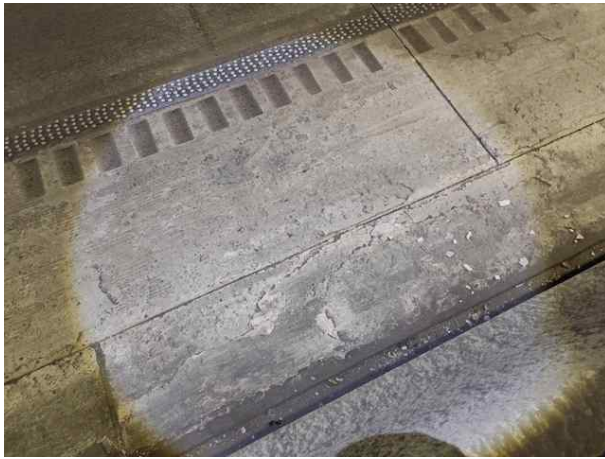
본선 포장부 S550 표면불량

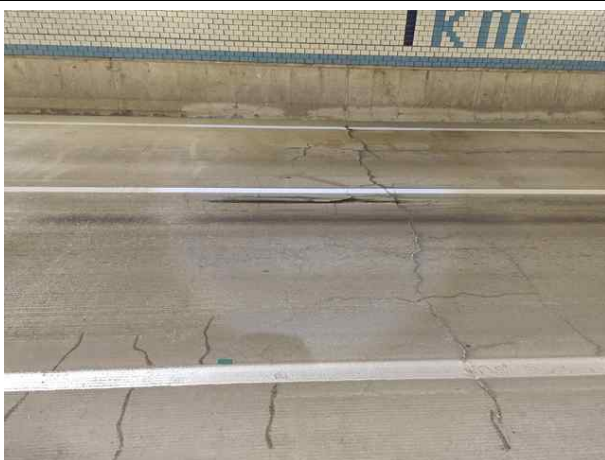
본선 포장부 S712 망상균열

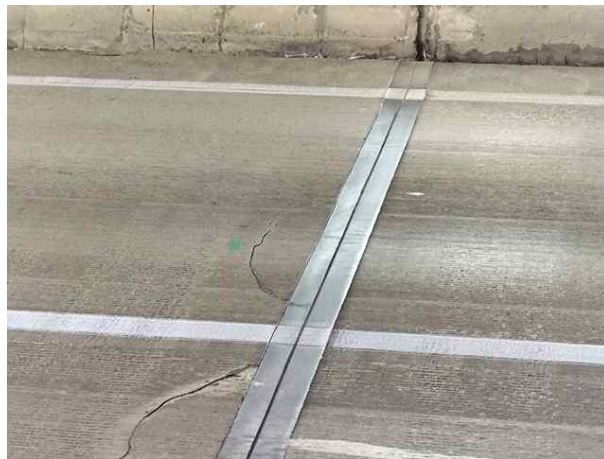
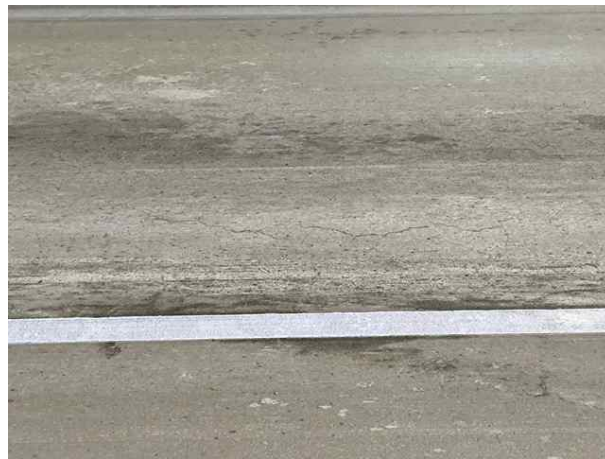
| <p>본선 포장부 S714 균열</p> | <p>본선 포장부 S718 망상균열</p> |

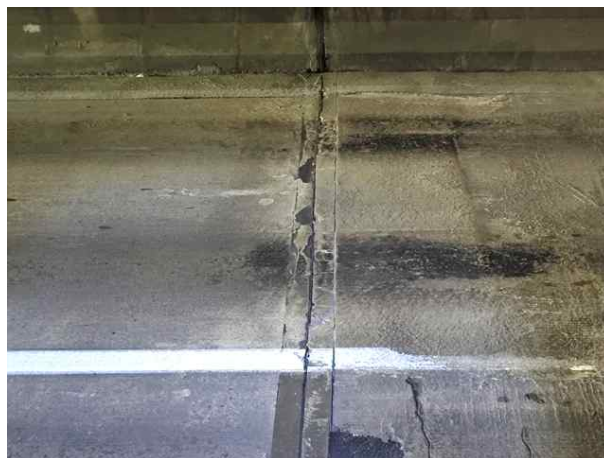
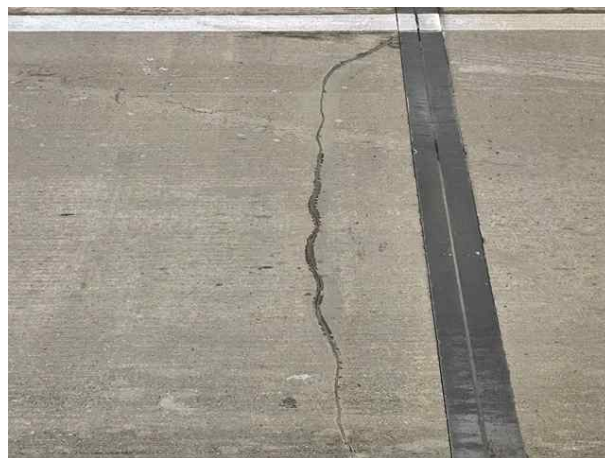
| <p>본선 포장부 S723 로드셀 파손</p> | <p>본선 포장부 균열보수 양호</p> |

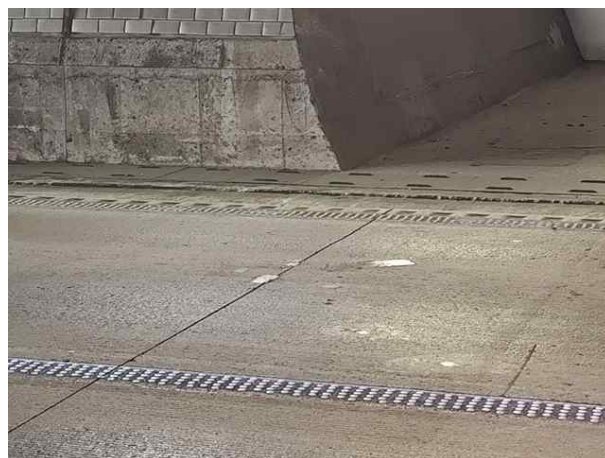
| <p>본선 포장부 파손보수 양호</p> | <p>본선 포장부 파손보수 양호</p> |

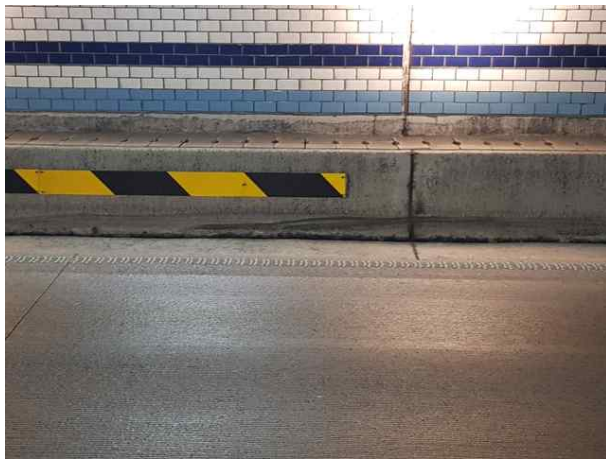
본선 공동구 S101 굽힘

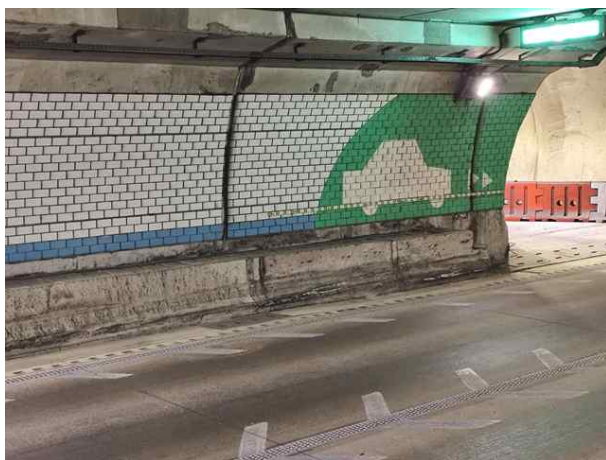
본선 공동구 S380 굽힘

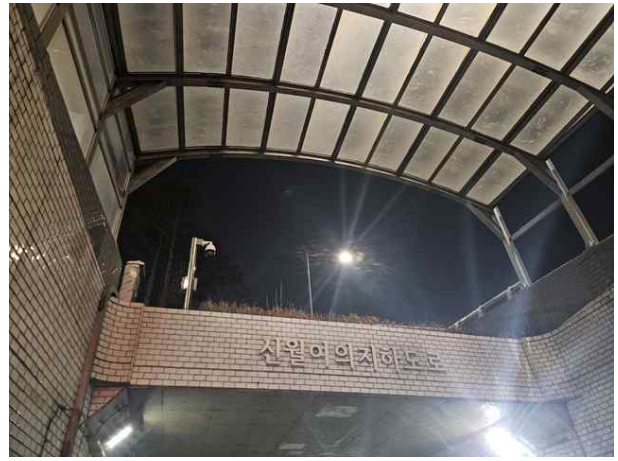
갯문 진출부 상태양호

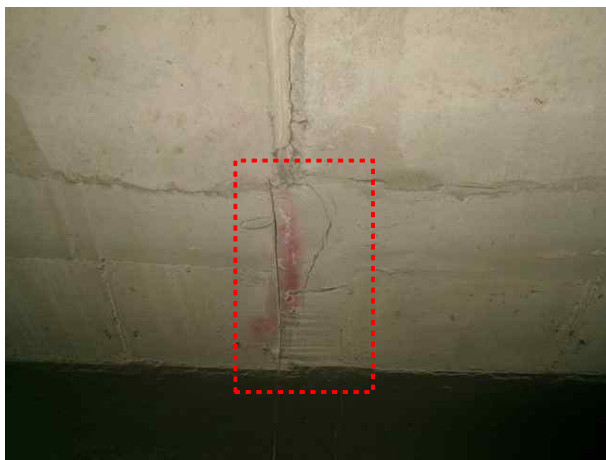
RAMP-C NATM구간 측벽부 S25 층분리

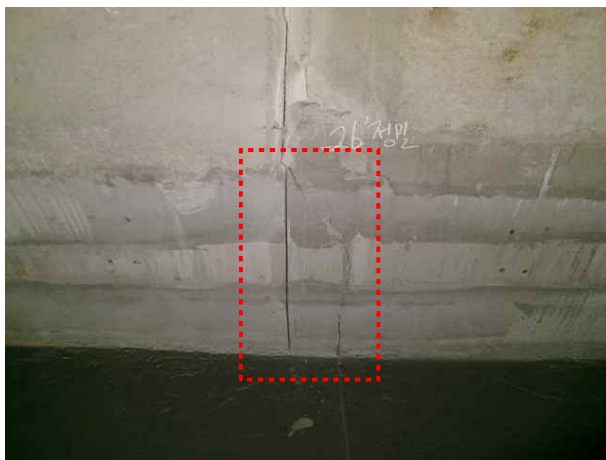
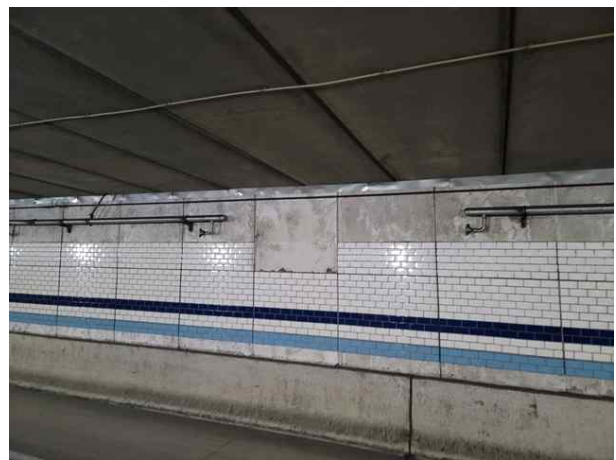
RAMP-C NATM구간 측벽부 S45 층분리

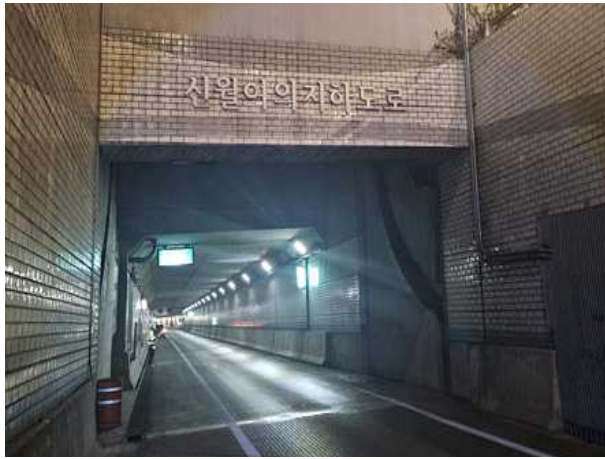
갯문 진출부 상태양호

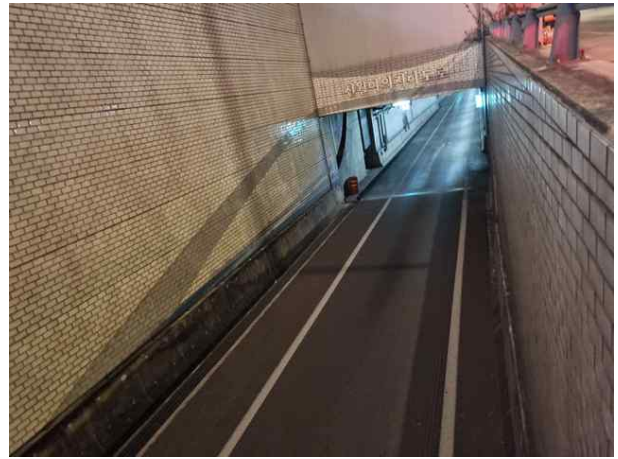
갯문 진출부 상태양호

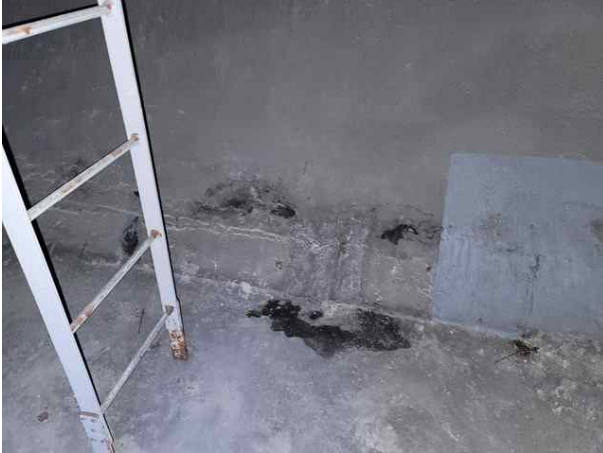
| <p>공기정화시설#1 축류팬실 측벽부 누수, 백태</p> | <p>공기정화시설#1 축류팬실 측벽부 균열(Cw=0.3mm) 및 누수(스며있음)</p> |

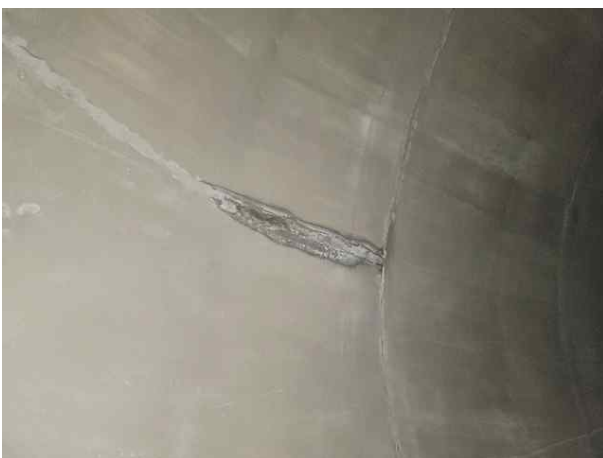
| <p>공기정화시설#1 유도갱 측벽부 보수부 백태</p> | <p>공기정화시설#1 유도갱 측벽부 균열부백태</p> |

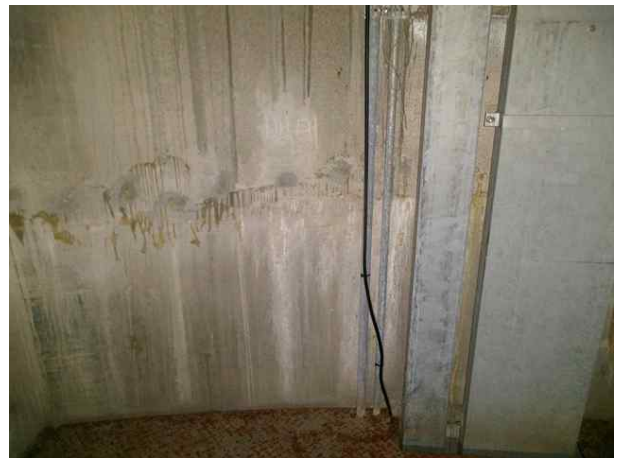
공기정화시설#2 환기탑 B4 백태

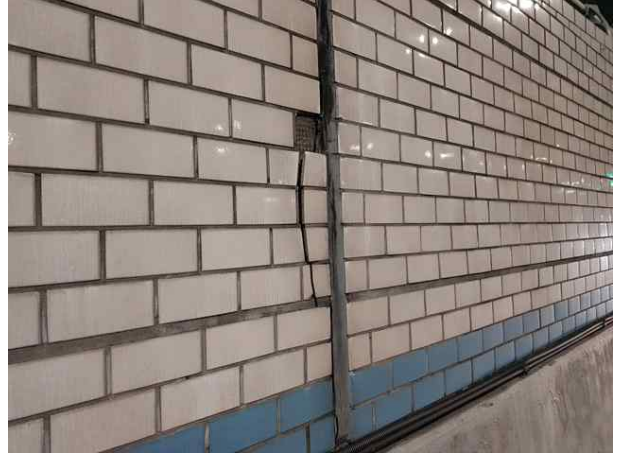
진입부 U-TYPE 옹벽 S5 타일탈락

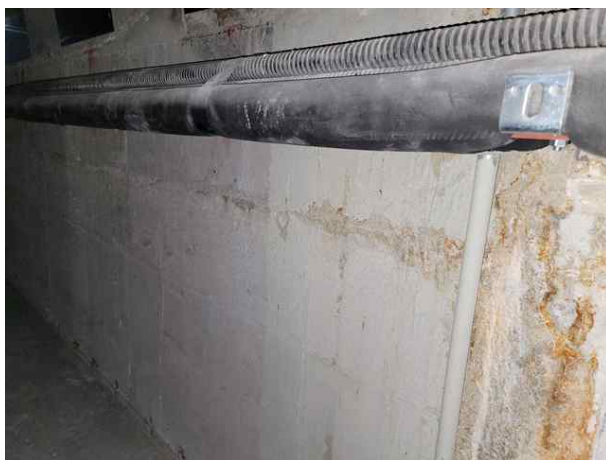
RAMP-C 전기실 측벽부 누수, 백태

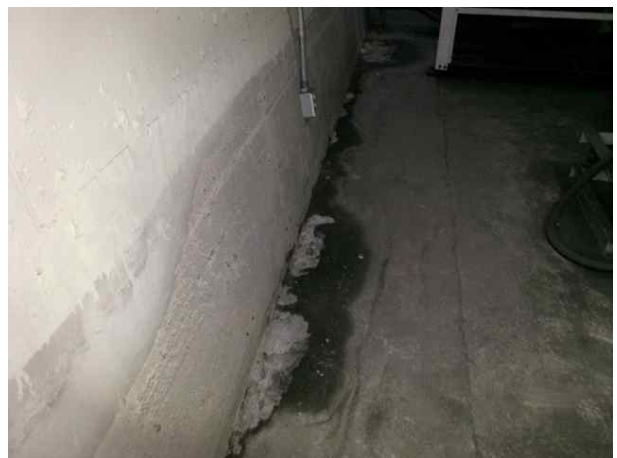
RAMP-C 전기실 바닥 체수
