## 제3장 현장조사 및 시험

## 제3장 현장조사 및 시험 개요

본 과업대상인 신월여의지하도로(인천방향)는 서울특별시 영등포구 영등포동 7가 94-411에 위치하며 2021년 04월 15일에 준공된 총길이 7,085m(Ramp-D구간 674m), 2차로(합류구간 3차로)의 지하도로다.

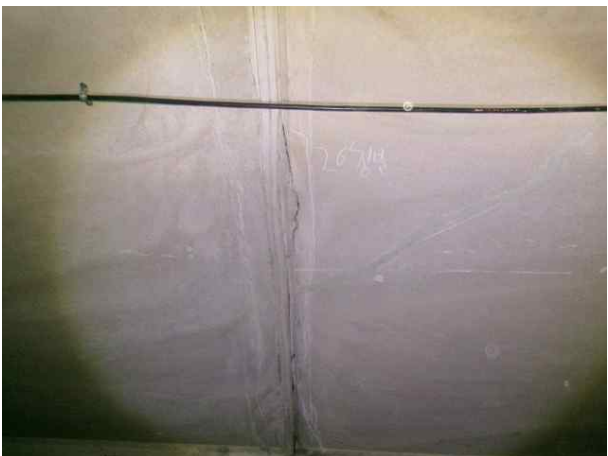
| 본선 NATM구간 천단부 S679 충분리 | 본선 NATM구간 천단부 S685 충분리 |

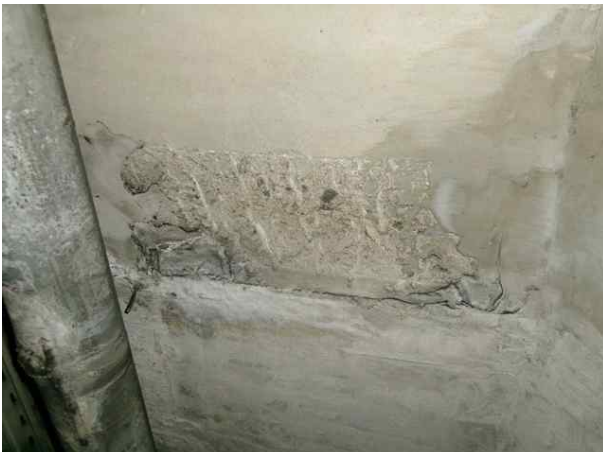
| <p>본선 NATM구간 측벽부 S051 단면불량</p> | <p>본선 NATM구간 측벽부 S064 누수(스며있음)</p> |

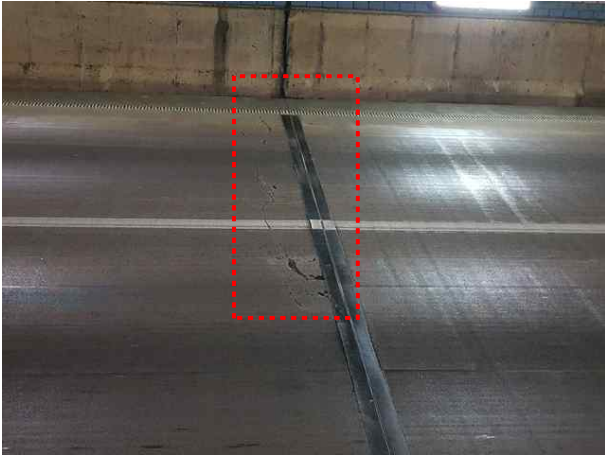
| 본선 포장부 S706 파손 | 본선 포장부 S710 망상균열 |

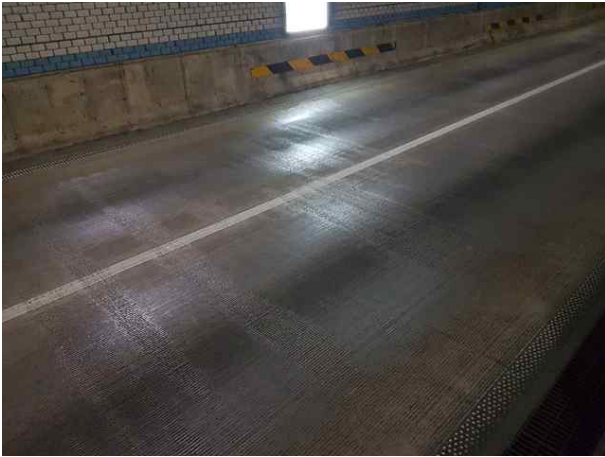
| 본선 포장부 S712 망상균열 | 본선 포장부 S715 망상균열 |

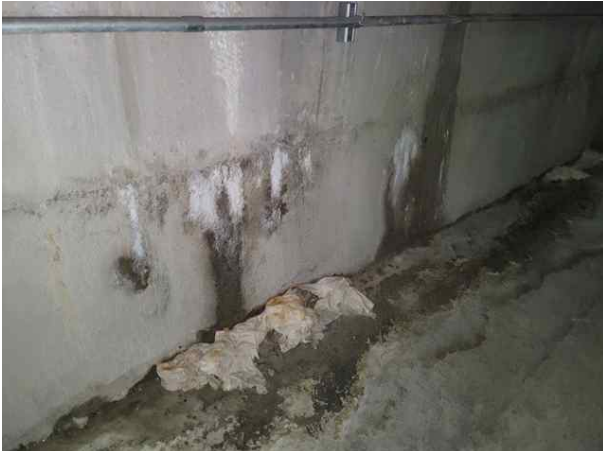
| <p>RAMP-D 전기실 벽체 균열 및 누수</p> | <p>RAMP-D 전기실 벽체 누수흔적 및 백태</p> |

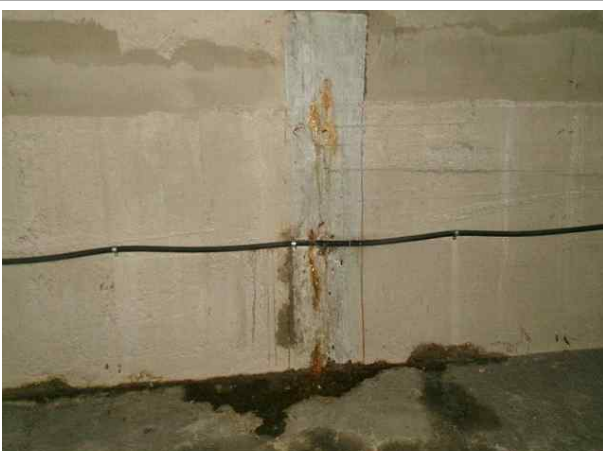
| <p>RAMP-D 전기실 벽체 균열 및 누수</p> | <p>RAMP-D 전기실 바닥 체수</p> |

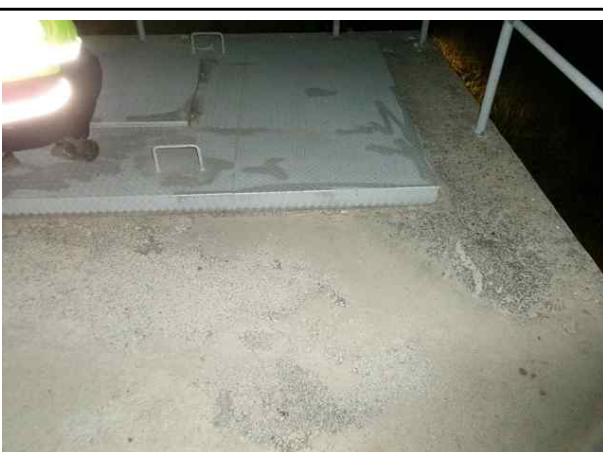
| <p>RAMP-D 수문 상부슬래브 표면열화</p> | <p>RAMP-D 수문 벽체 균열(Cw=0.2mm)</p> |
