## 제3장 현장조사 및 시험

## 제3장 현장조사 및 시험 개요

본 과업대상인 신월여의지하도로(여의도방향)는 서울특별시 영등포구 영등포동 7가 94-411에 위치하며 2021년 04월 15일에 준공된 총길이 7,111m(Ramp-C구간 695m), 2차로(RAMP 진출구간 3차로)의 지하도로다.

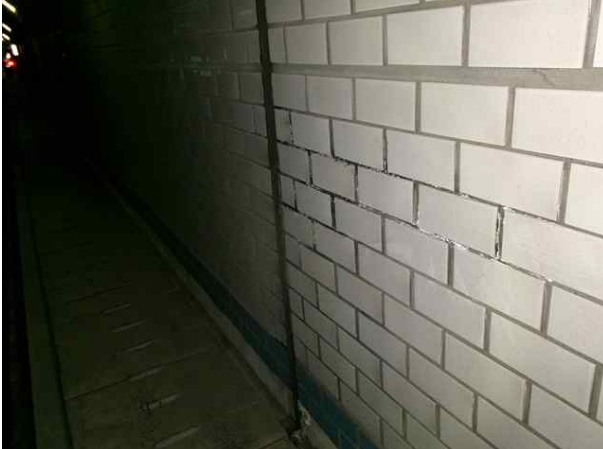
- ① BOX구간 벽체에 대한 외관조사 결과 균열(0.3mm미만), 박리, 파손, 누수(스며있음), 타일탈락이 조사되었다.
- ② 균열(0.3mm미만)의 경우 건조수축, 온도변화, 거푸집 조기탈형 등의 원인에 의해 발생한 손상으로 판단되며, 미세한 균열로서 부재에 미치는 영향은 적으나, 표면처리 보수를 실시하는 것이 유리할 것으로 판단된다.
- ③ 박리, 파손의 경우 시공미흡, 외부충격 등에 의해 발생한 손상으로 내구성 확보차원에서 단면보수가 요구된다.
- ④ 누수(스며있음)의 경우 우천시 우수유입 등에 의한 손상으로 대체로 시공이음부에서 확인되었으며, 공용기간 경과시 철근콘크리트에 영향을 미치므로 지수보수를 실시하는 것이 바람직하다.
- ⑤ 타일탈락은 시공미흡에 따른 부착강도 저하 등에 의한 손상으로 판단되며, 주행차량의 시야 및 미관 확보 등을 위해 타일 재시공을 실시하는 것이 요구된다.

| <p>본선 BOX구간 벽체 S721 누수(스며있음)</p> | <p>본선 BOX구간 벽체 S725 파손, 타일탈락</p> |

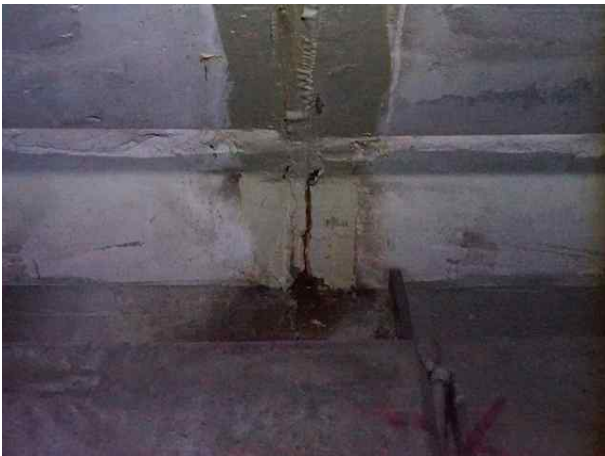
| 본선 NATM구간 천단부 S151 균열(Cw=0.3mm) 및 누수(스며있음) | 본선 NATM구간 천단부 S166 거푸집 미제거 |

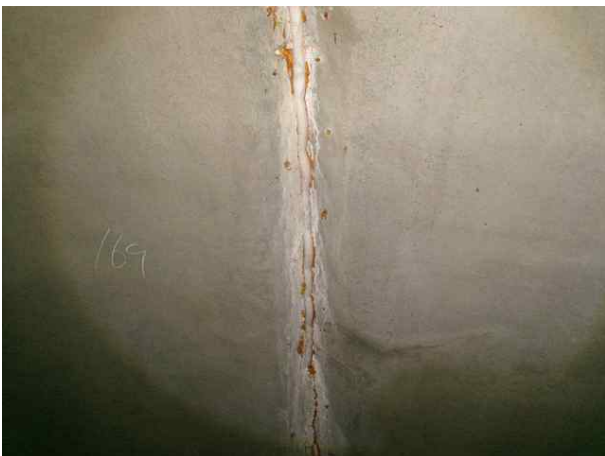
| 본선 NATM구간 천단부 S170 보수부 백태 | 본선 NATM구간 천단부 S171 누수(스며있음) |

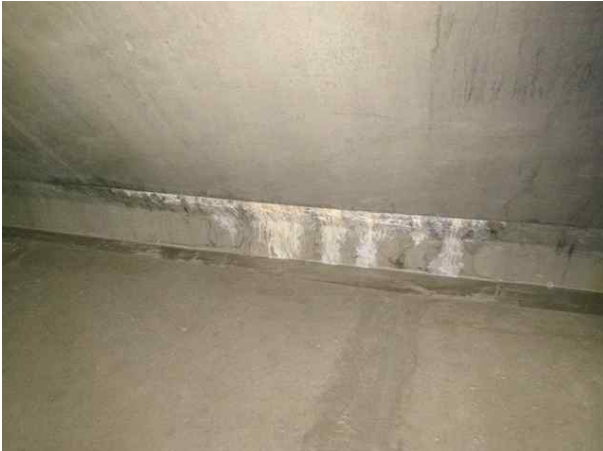
| 본선 NATM구간 천단부 S171 백태 | 본선 NATM구간 천단부 S184 피복부족 |

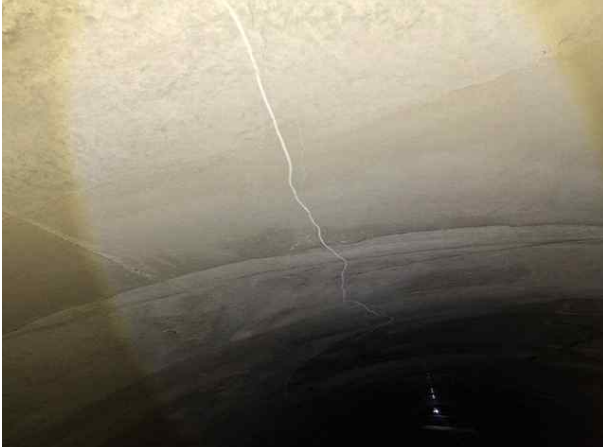
| 본선 NATM구간 천단부 S208 균열(Cw=0.5mm) | 본선 NATM구간 천단부 S234 균열(Cw=0.5mm) |

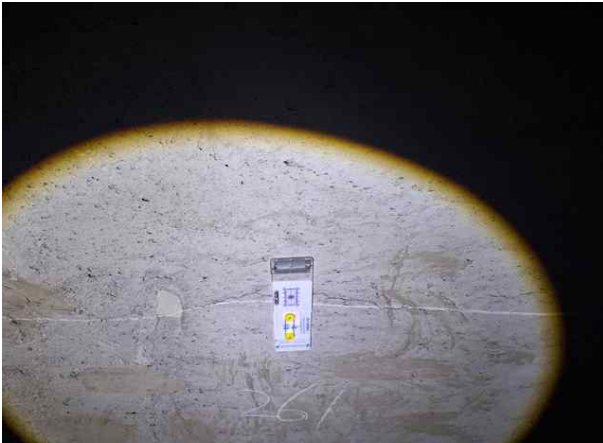
| 본선 NATM구간 천단부 S261 균열(Cw=0.5mm) | 본선 NATM구간 천단부 S271 보수부 층분리 |

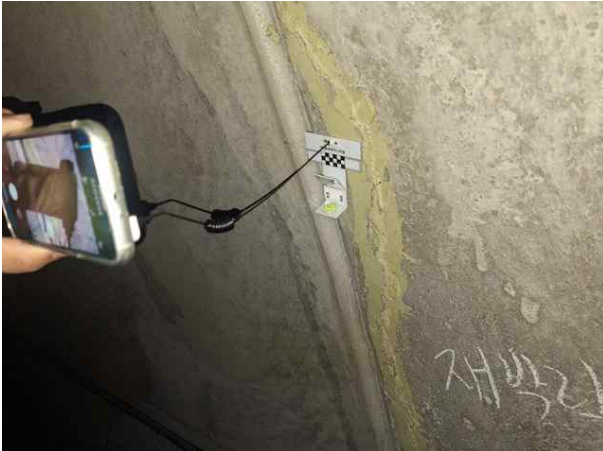
| <p>본선 NATM구간 천단부 S279 보수부 충분리</p> | <p>본선 NATM구간 천단부 S320 균열(Cw=0.5mm)</p> |

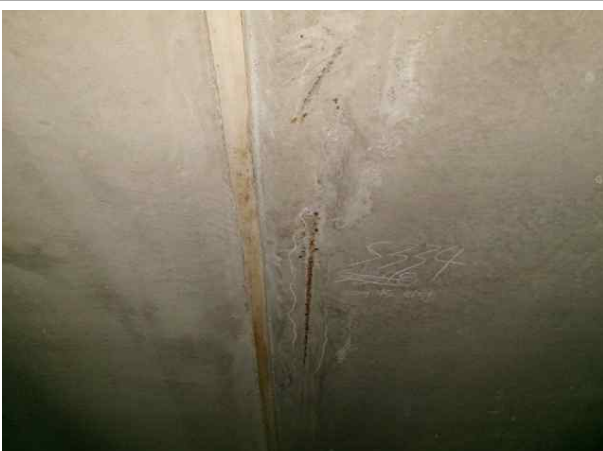
| <p>본선 NATM구간 천단부 S334 피복부족</p> | <p>본선 NATM구간 천단부 S362 피복부족</p> |

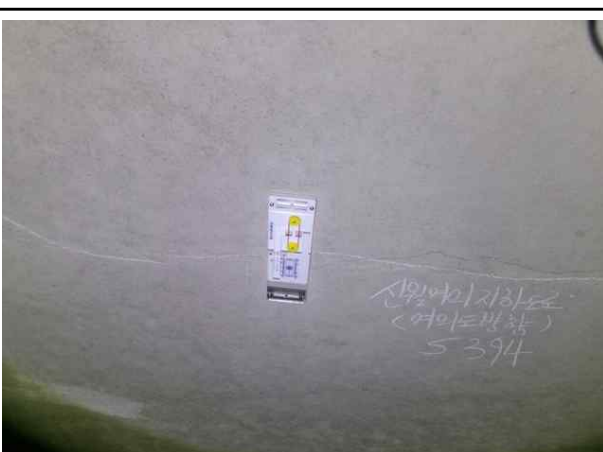
| <p>본선 NATM구간 천단부 S394 균열(Cw=0.5mm)</p> | <p>본선 NATM구간 천단부 S408 균열(Cw=0.5mm)</p> |

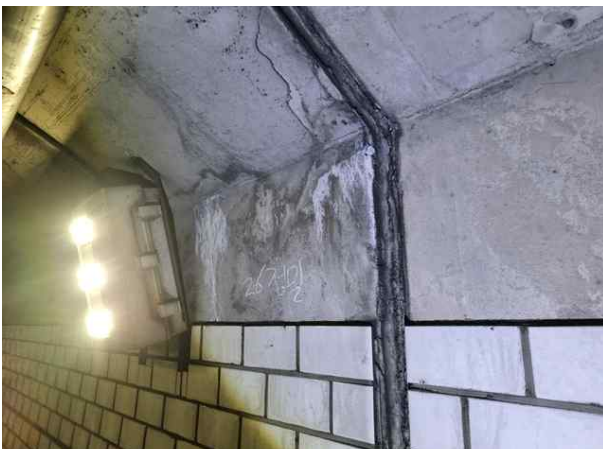
| <p>본선 NATM구간 측벽부 S040 백태</p> | <p>본선 NATM구간 측벽부 S041 백태</p> |

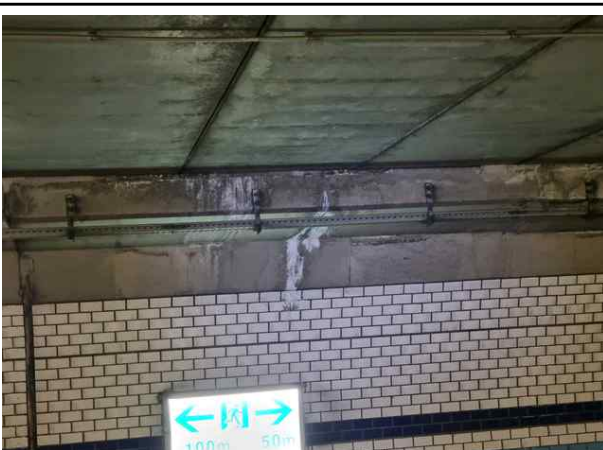
| <p>본선 NATM구간 측벽부 S050 백태</p> | <p>본선 NATM구간 측벽부 S066 누수(스며있음)</p> |

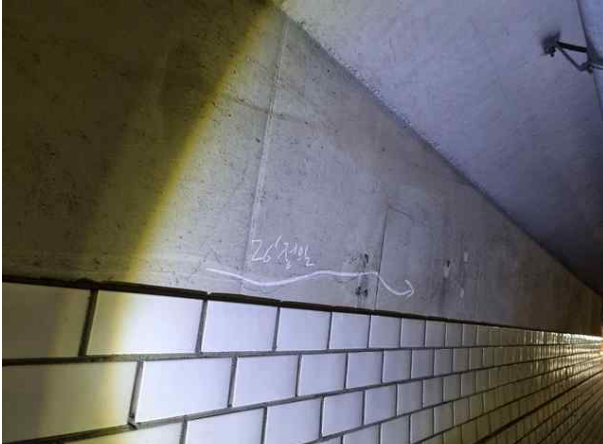
| <p>본선 NATM구간 측벽부 S267 균열(Cw=0.2mm)</p> | <p>본선 NATM구간 측벽부 S271 층분리</p> |

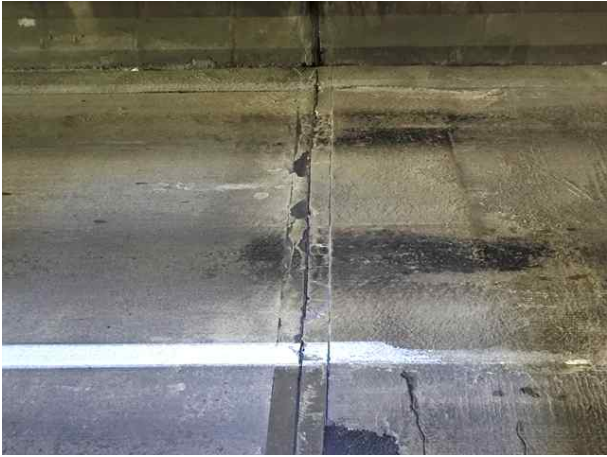
| 본선 포장부 S723 로드셀 파손 | 본선 포장부 균열보수 양호 |

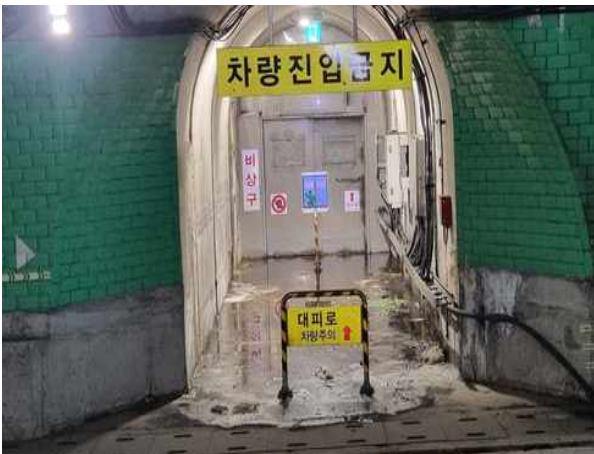
| <p>피난연락갱 S127 채수</p> | <p>피난연락갱 S165 누수(떨어짐)</p> |

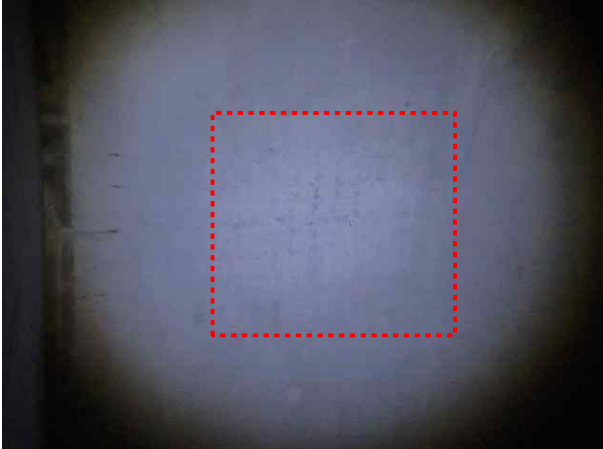
- ① 공기정화시설에 대한 외관조사 결과 균열(0.3mm미만, 이상), 망상균열, 층분리, 누수, 백태, 균열부백태, 보수부 백태, 누수흔적, 체수, 체수흔적, 피복부족, 표면오염, 바닥균열, 조명 점등불량 등이 조사되었다.
- ② 균열(0.3mm미만, 이상), 망상균열의 경우 건조수축, 온도변화, 거푸집 조기탈형 등의 원인에 의해 발생한 손상으로 판단되며, 내구성 확보 차원에서 균열에 대한 표면처리, 주입보수를 실시하는 유지관리가 요구된다.
- ③ 콘크리트 층분리 손상은 시공당시 외부충격, 시공미흡 등에 의한 국부적인 손상으로 판단되며, 그 정도가 심하지 않아 콘크리트에 미치는 영향은 적으나, 내구성 확보 차원에서 단면보수를 통한 유지관리가 요망된다.
- ④ 누수, 백태, 균열부백태, 보수부 백태, 누수흔적, 체수, 체수흔적 등의 경우 우천시 우수유입, 수분침투, 보수미흡 등에 의한 손상으로 공용기간 경과시 철근 및 콘크리트 손상 등의 2차손상 발생을 유발할 우려가 있으므로 지수보수, 표면처리를 실시하는 것이 필요하며, 누수흔적, 체수, 체수흔적은 주의관찰이 요구된다.
- ⑤ 콘크리트 피복부족은 시공미흡에 의한 손상으로, 현재 철근이 일부 외기와 접촉하는 상태로 부식 발생 가능성이 있으므로, 단면보수(방청)가 필요한 상태이다.
- ⑥ 바닥 균열, 표면오염의 경우 정도가 심하지 않은 바 주의관찰이 요구된다.
- ⑦ 조명 점등불량은 원활한 유지관리를 위해 정비를 실시하는 것이 요구된다.

| <p>공기정화시설#1 축류팬실 천단부 피복부족</p> | <p>공기정화시설#1 축류팬실 측벽부 표면오염</p> |

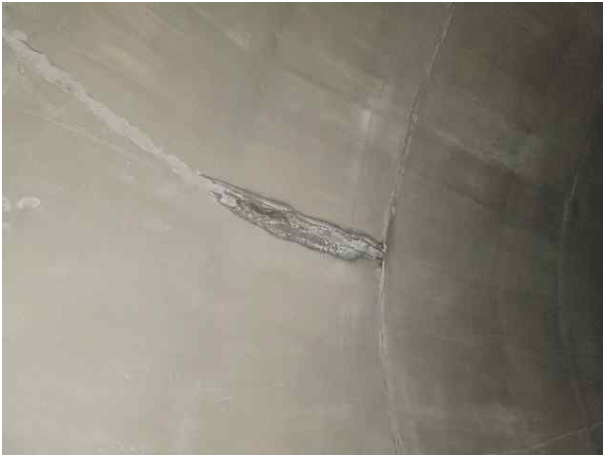
| <p>공기정화시설#1 유도갱 측벽부 보수부 백태</p> | <p>공기정화시설#1 유도갱 측벽부 균열부백태</p> |

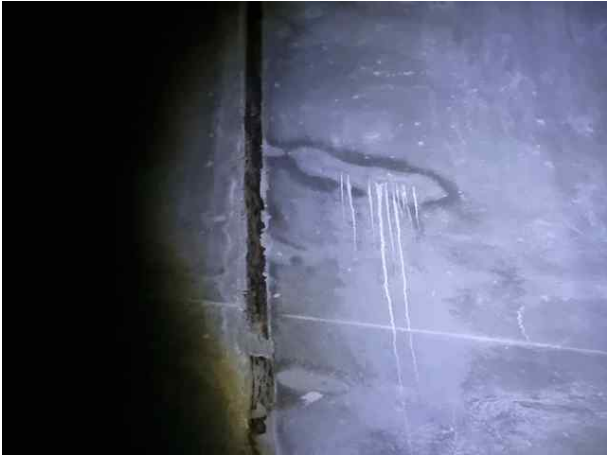
| 공기정화시설#2 축류팬실 측벽부 균열부백태 | 공기정화시설#2 축류팬실 측벽부 누수 |

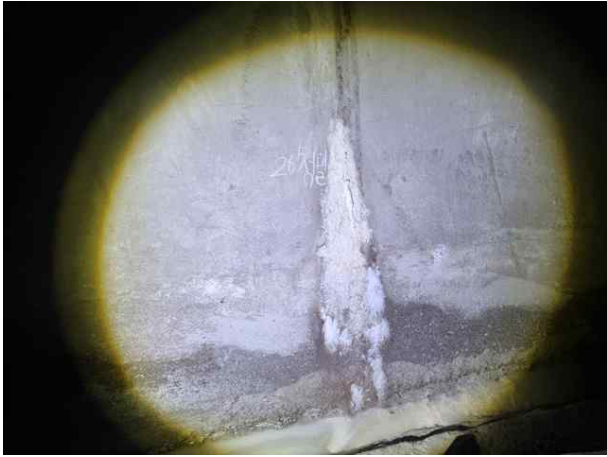
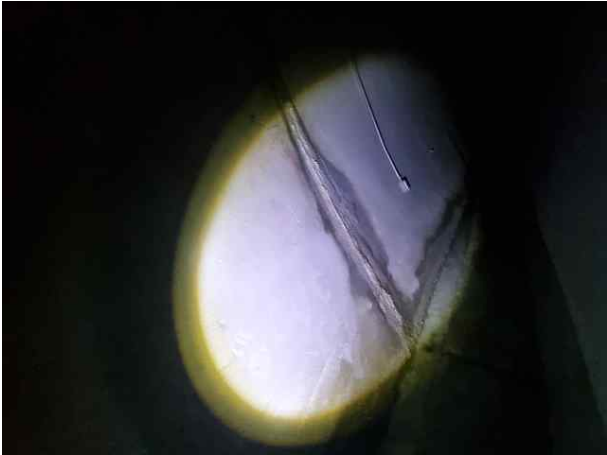
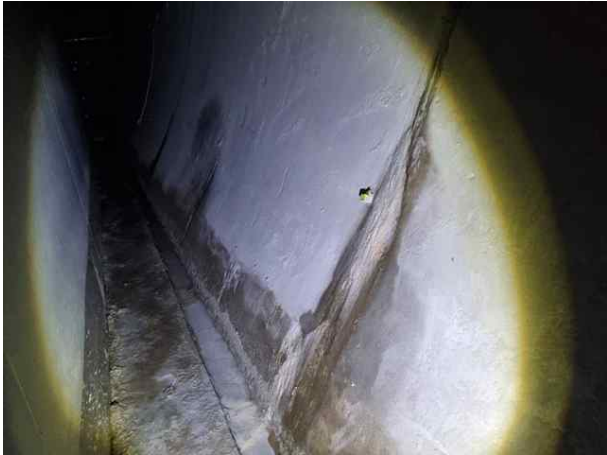
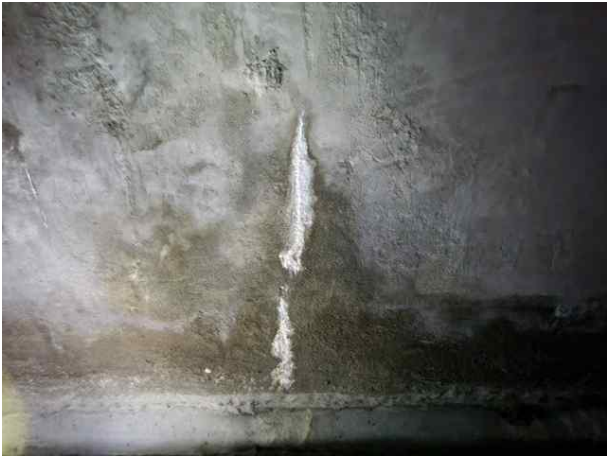
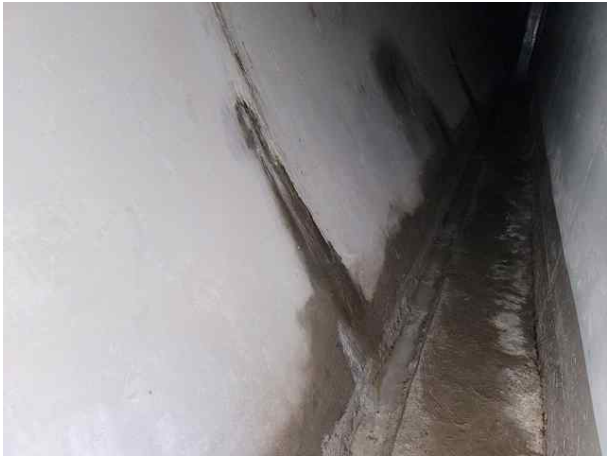
| 공기정화시설#2 축류팬실 측벽부 누수 | 공기정화시설#2 축류팬실 측벽부 누수 |

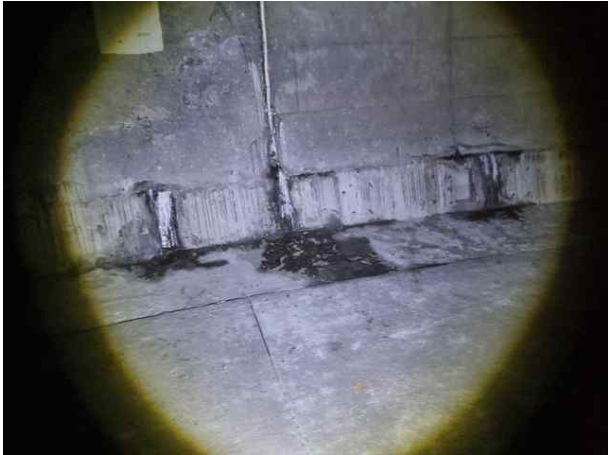
| 공기정화시설#2 축류팬실 측벽부 백태 | 공기정화시설#2 유도갱 측벽부 누수 |
| 공기정화시설#2 유도갱 측벽부 누수 | 공기정화시설#2 유도갱 측벽부 누수 |

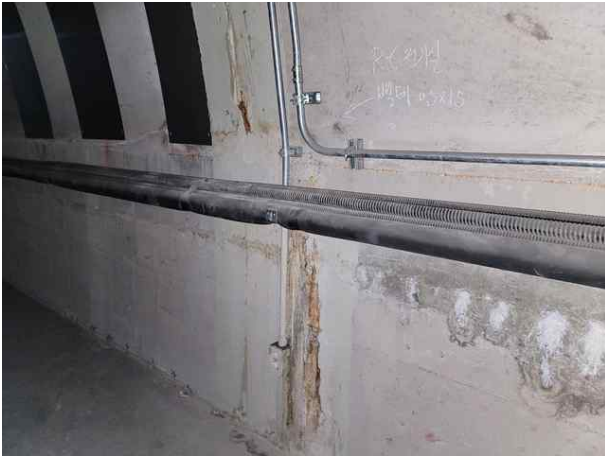
| RAMP-C 전기실 측벽부 백태 | RAMP-C 전기실 측벽부 백태 |

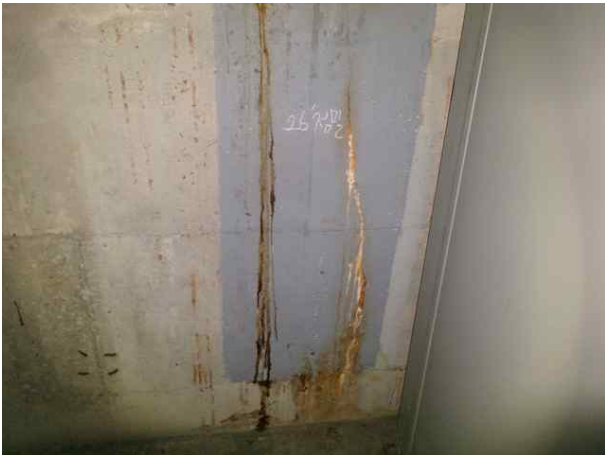
| RAMP-C 전기실 측벽부 보수부 백태 | RAMP-C 전기실 바닥 체수 |
