신 월 여 의 지 하 도 로  
안 전 점 검 ( 정 기 , 정 밀 ) 용 역  
(정밀안전점검)

[신월여의지하도로(인천방향)]

2026. 04

점검기관 : (주)명성엔지니어링

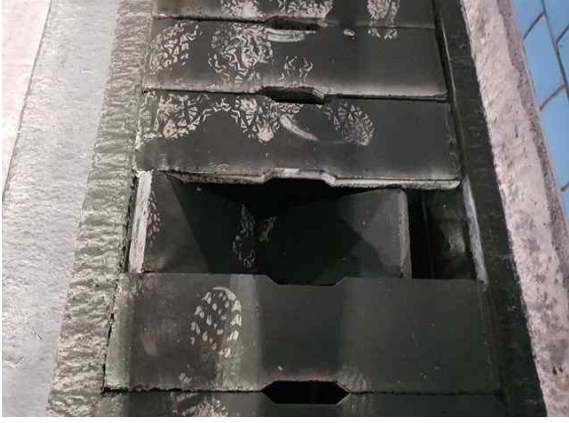
| 구 분 | 세 부 내 용 | |
|---|---|---|
| | 본선 공동구 S611 덮개파손 | 본선 공동구 S701 덮개파손 |
| 조사 결과 | <p>· 공동구 덮개파손, 덮개탈락 등<br/> ⇒ 덮개탈락, 덮개파손의 경우 품질불량, 시공미흡 등에 의해 발생한 손상으로 판단되며, 점검자의 안전 확보 및 원활한 유지관리를 위해 덮개 재시공을 실시하는 것이 요구됨</p> | |

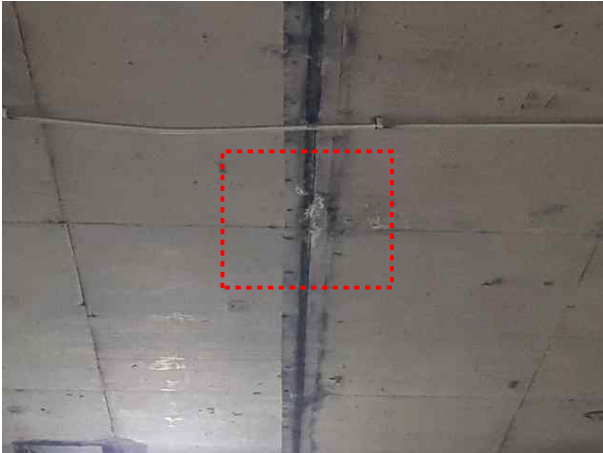
| <p>본선 BOX구간 슬래브 S710 백태</p> | <p>본선 BOX구간 슬래브 S711 균열(<math>C_w=0.3\text{mm}</math>) 및 누수(스며있음)</p> |

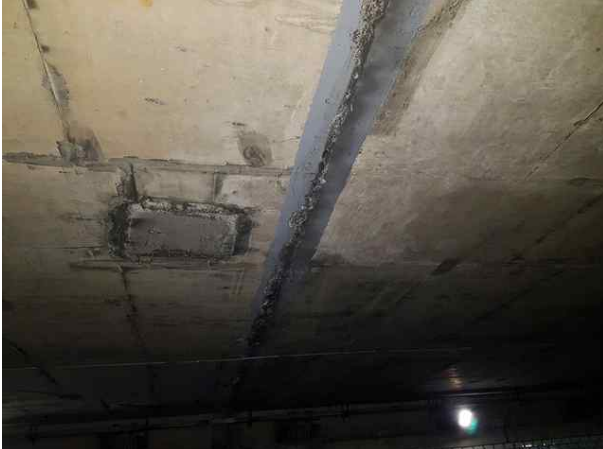
| <p>본선 BOX구간 슬래브 S714 누수(떨어짐)</p> | <p>본선 BOX구간 슬래브 S715 망상균열</p> |

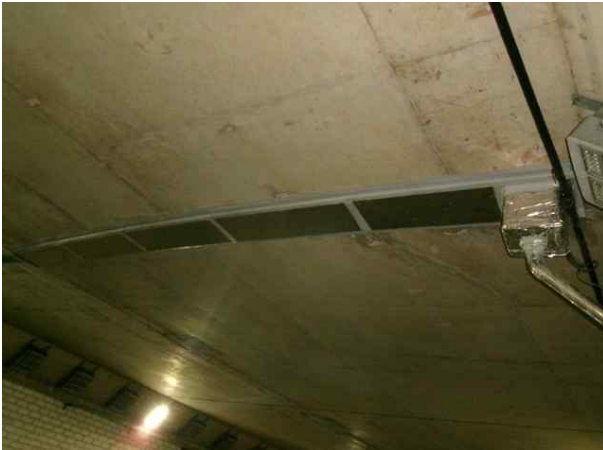
| <p>본선 BOX구간 슬래브 S003 누수보수 양호</p> | <p>본선 BOX구간 슬래브 S714 전경</p> |

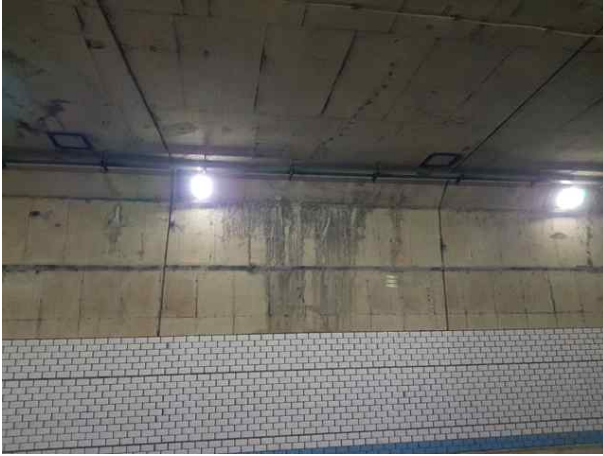
| 본선 BOX구간 벽체 S711 균열(Cw=0.3mm) 및 누수(스며있음) | 본선 BOX구간 벽체 S713 누수흔적 |

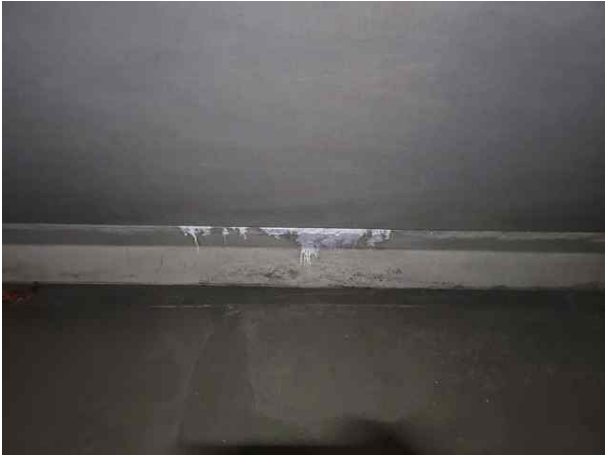
| 본선 NATM구간 천단부 S127 백태 | 본선 NATM구간 천단부 S128 누수(스며있음) |

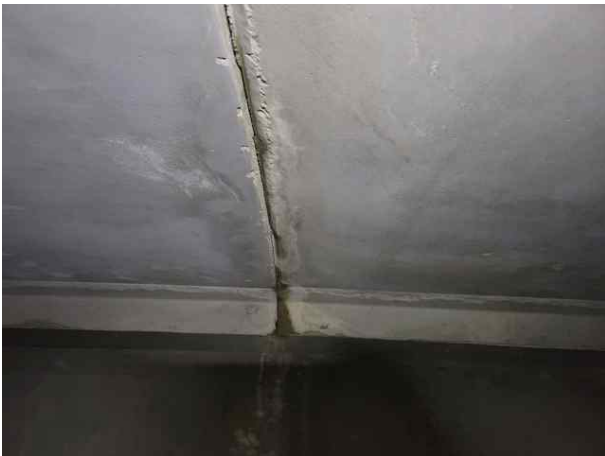
| 본선 NATM구간 천단부 S133 균열( $C_w=0.3\text{mm}$ ) 및 누수(스며있음) | 본선 NATM구간 천단부 S134 균열( $C_w=0.3\text{mm}$ ) 및 누수(떨어짐) |

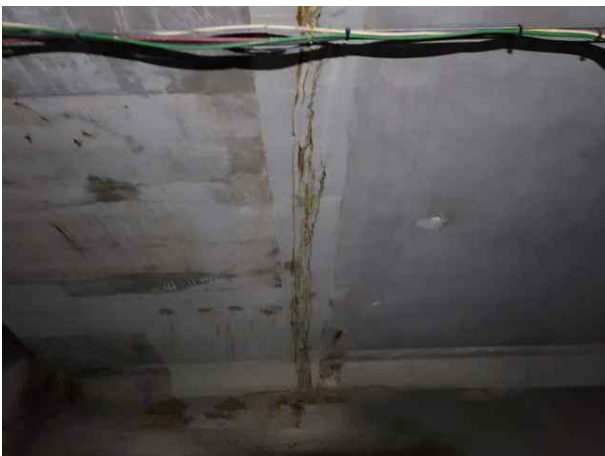
| 본선 NATM구간 천단부 S137 균열( $C_w=0.3\text{mm}$ ) 및 누수(스며있음) | 본선 NATM구간 천단부 S156 균열( $C_w=0.3\text{mm}$ ) |

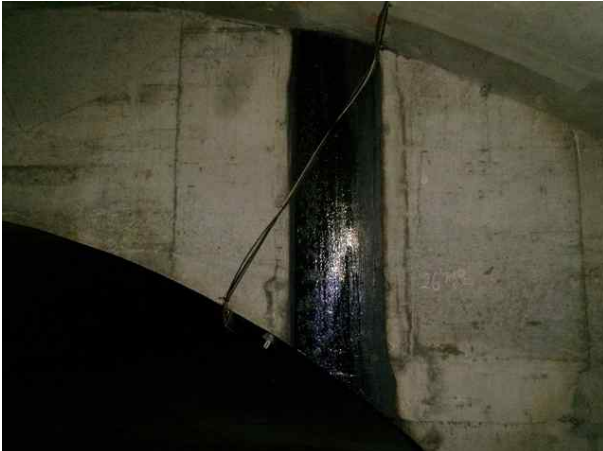
| <p>본선 NATM구간 천단부 S161 누수(흐름)</p> | <p>본선 NATM구간 천단부 S181 누수흔적</p> |

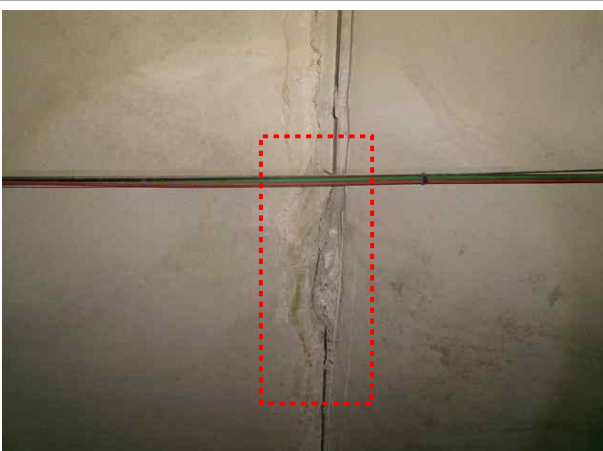
| <p>본선 NATM구간 천단부 S182 파손</p> | <p>본선 NATM구간 천단부 S195 망상균열</p> |

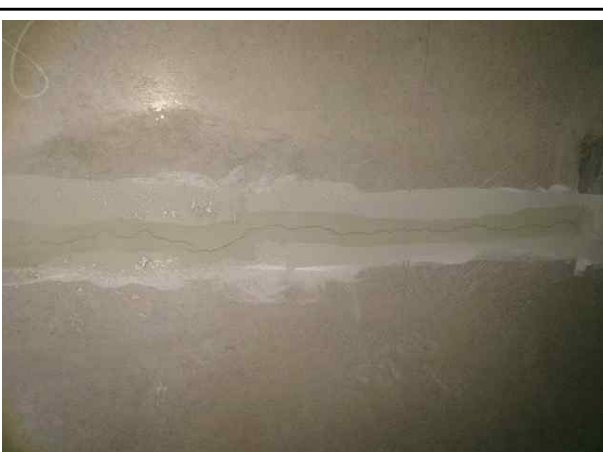
| <p>본선 NATM구간 천단부 S210 재균열(Cw=0.3mm)</p> | <p>본선 NATM구간 천단부 S221 층분리</p> |

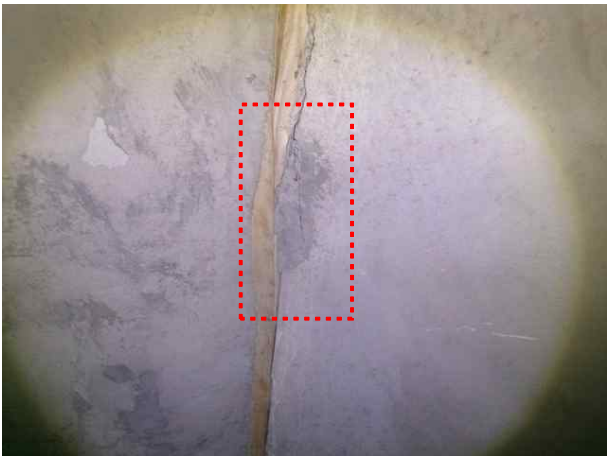
| 본선 NATM구간 천단부 S320 층분리 | 본선 NATM구간 천단부 S338 피복부족 |

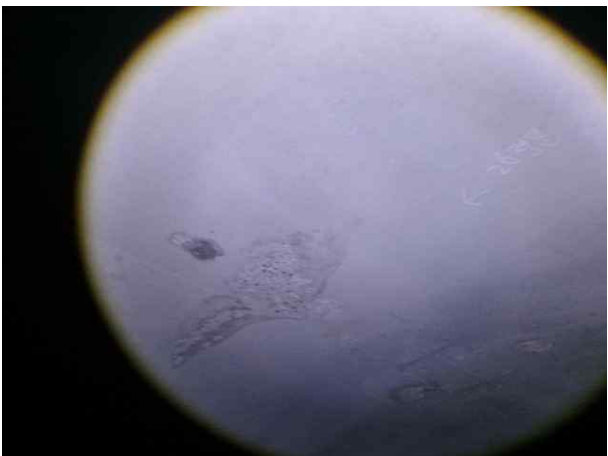
| 본선 NATM구간 천단부 S352 재료분리 | 본선 NATM구간 천단부 S377 백태 |

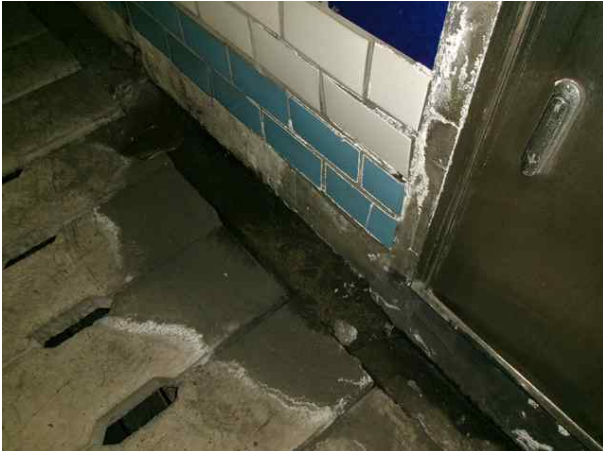
| <p>본선 NATM구간 측벽부 S018 누수(스며있음)</p> | <p>본선 NATM구간 측벽부 S029 누수(떨어짐)</p> |

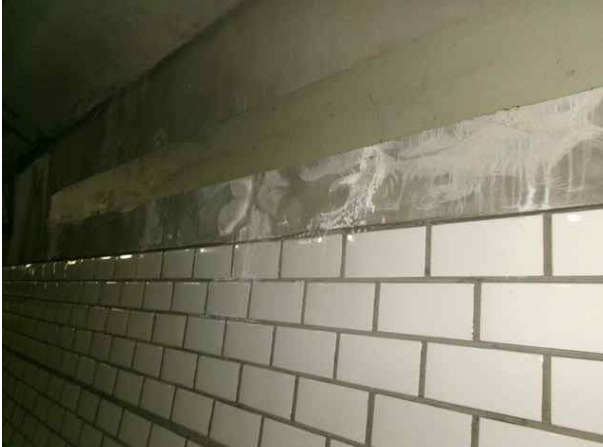
| <p>본선 NATM구간 측벽부 S029 백태</p> | <p>본선 NATM구간 측벽부 S049 백태</p> |

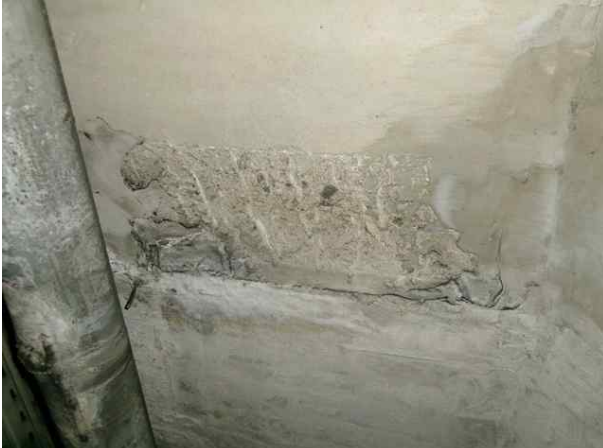
| <p>본선 NATM구간 측벽부 S051 단면불량</p> | <p>본선 NATM구간 측벽부 S064 누수(스며있음)</p> |

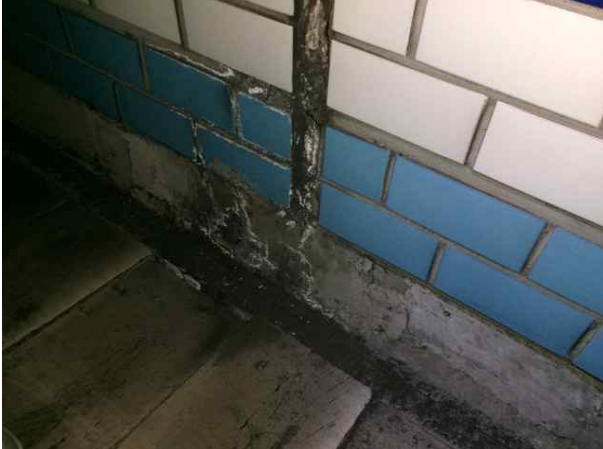
| <p>본선 NATM구간 측벽부 S067 누수(스며있음)</p> | <p>본선 NATM구간 측벽부 S087 균열(Cw=0.3mm) 및 누수(스며있음)</p> |

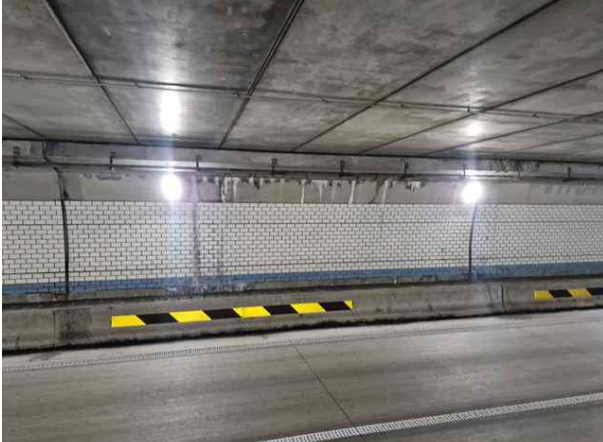
| <p>본선 NATM구간 측벽부 S126 백태</p> | <p>본선 NATM구간 측벽부 S127 균열(Cw=0.3mm) 및 누수(떨어짐)</p> |

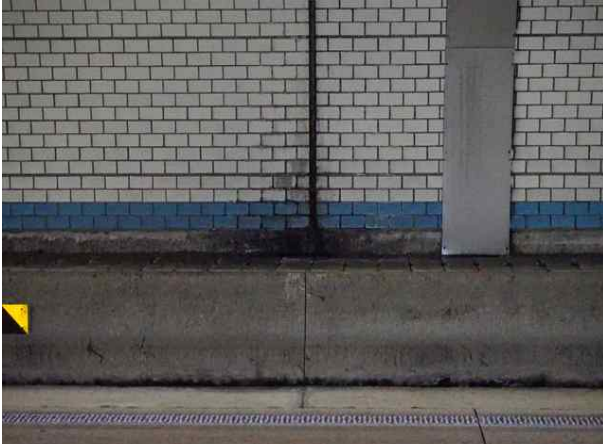
| <p>본선 NATM구간 측벽부 S131 누수(떨어짐)</p> | <p>본선 NATM구간 측벽부 S137 누수(스며있음)</p> |

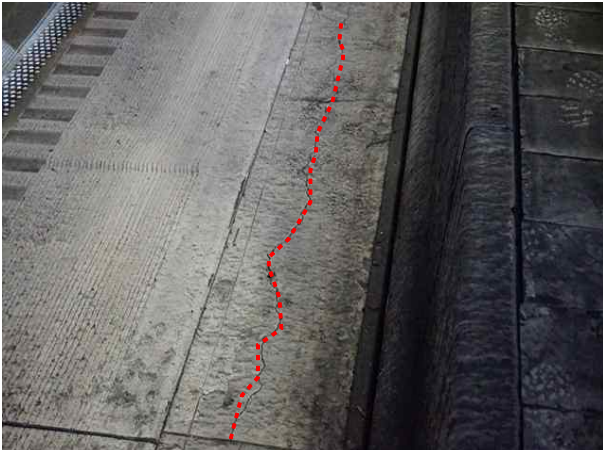
- ① 본선 포장부에 대한 외관조사 결과 포장 균열, 망상균열, 파손, 박리, 보수부 파손, 들뜸, 표면오염, 누수흔적 등이 조사되었다.
- ② 포장 균열, 망상균열의 경우 건조수축, 온도변화, 지속적인 차량윤하중 등의 원인에 의한 비구조적인 손상으로 판단되며, 즉각적인 보수보다는 주기적으로 점검을 실시하는 유지관리가 요망된다.
- ③ 콘크리트 파손, 박리, 보수부 파손의 경우 대부분 종·횡방향 조인트부에 발생한 손상으로 시공미흡, 건조수축, 차량윤하중에 의한 충격, 보수미흡 등의 원인에 의한 것으로 판단되며, 주행차량의 안전성 확보를 위해 단면보수를 통한 유지관리가 요구된다.
- ④ 포장 들뜸부의 경우 차량 주행시 소음 및 진동이 발생하는 구간으로 시공미흡, 차량 윤하중 등에 의해 발생한 것으로 판단되며, 손상의 진전여부에 대하여 지속적인 주의관찰을 실시하는 것이 필요하다.
- ⑤ 표면오염, 누수흔적의 경우 공용기간 경과, 체수, 배수불량 등에 의해 발생한 것으로 판단되며, 손상의 진전여부에 대하여 지속적인 주의관찰을 실시하는 것이 필요하다.

| <p>본선 포장부 S344 파손</p> | <p>본선 포장부 S346 들뜸</p> |

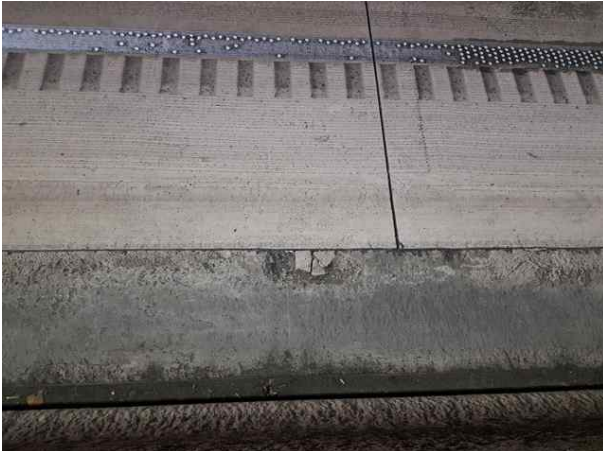
| 본선 포장부 S467 파손 | 본선 포장부 S497 표면오염 |

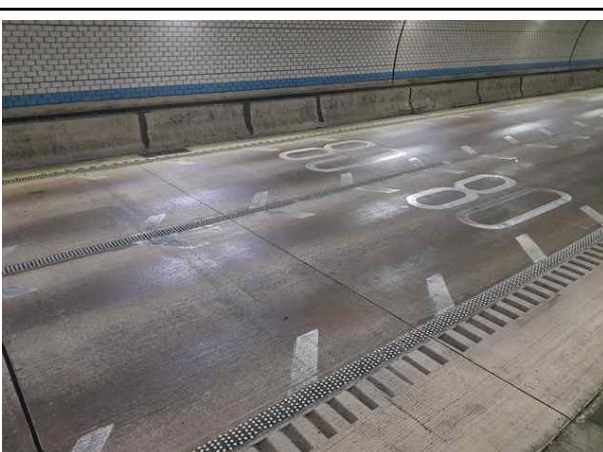
| 본선 포장부 S649 들뜸 | 본선 포장부 S659 누수흔적 |

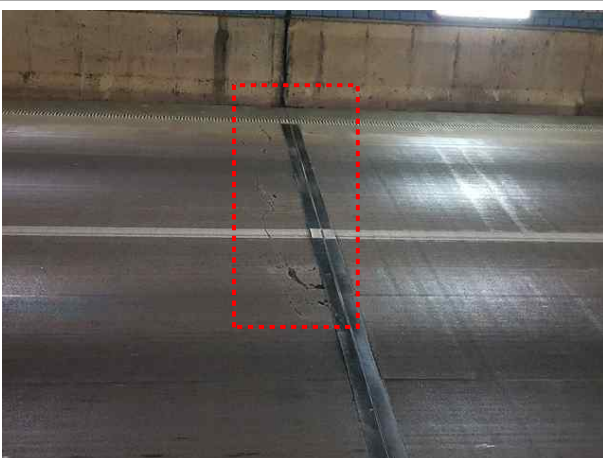
| <p>본선 포장부 S706 파손</p> | <p>본선 포장부 S710 망상균열</p> |

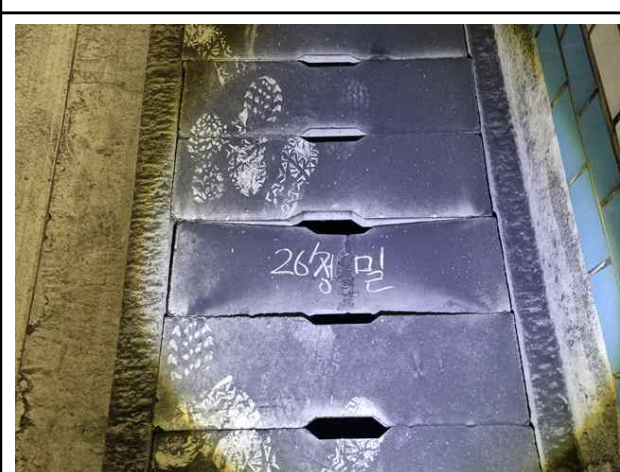
- ① 본선 공동구에 대한 외관조사 결과 균열(0.3mm이상), 파손, 덮개탈락, 덮개파손이 조사되었다.
- ② 균열(0.3mm이상)의 경우 건조수축, 온도변화, 거푸집 조기탈형 등의 원인에 의해 발생한 손상으로 판단되며, 즉각적인 보수보다는 진전여부에 대한 주의관찰을 실시하고 주변 부재 보수시 일괄보수가 요구된다.
- ③ 콘크리트 파손의 경우 시공시 물리적 충격에 의한 시공미흡 등에 의한 국부적인 손상으로 즉각적인 보수보다는 진전여부에 대한 지속적인 주의관찰을 실시하는 것이 요구된다.
- ④ 덮개탈락, 덮개파손의 경우 품질불량, 시공미흡 등에 의해 발생한 손상으로 판단되며, 점검자의 안전 확보 및 원활한 유지관리를 위해 덮개 재시공을 실시하는 것이 요구된다.

| 본선 공동구 S624 덮개파손 | 본선 공동구 S701 덮개파손 |

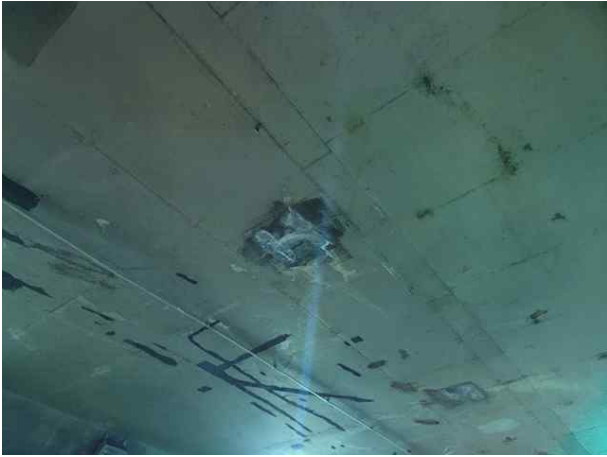
- ① BOX구간 슬래브에 대한 외관조사 결과 망상균열, 백태, 누수흔적 및 백태, 누수(떨어짐, 스며있음) 등이 조사되었다.
- ② 망상균열의 경우 건조수축, 온도변화, 거푸집 조기탈형 등의 원인에 의해 발생한 손상으로 판단되며, 내구성 확보 차원에서 표면처리 등의 보수를 실시하는 것이 유리할 것으로 판단된다.
- ③ 백태, 누수흔적 및 백태의 경우 우수유입, 수분침투 등에 의한 손상으로 내구성 확보 및 손상 진전 방지를 위해 표면처리 등의 보수가 요구된다.
- ④ 누수(떨어짐, 스며있음)의 경우 우천시 우수유입 등에 의한 손상으로 시공이음부에서 확인되었으며, 누수는 철근콘크리트에 영향을 미치므로 지수보수를 실시하는 것이 바람직하다.

| RAMP-D BOX구간 슬래브 S57 백태 | RAMP-D BOX구간 슬래브 S58 누수(떨어짐) |

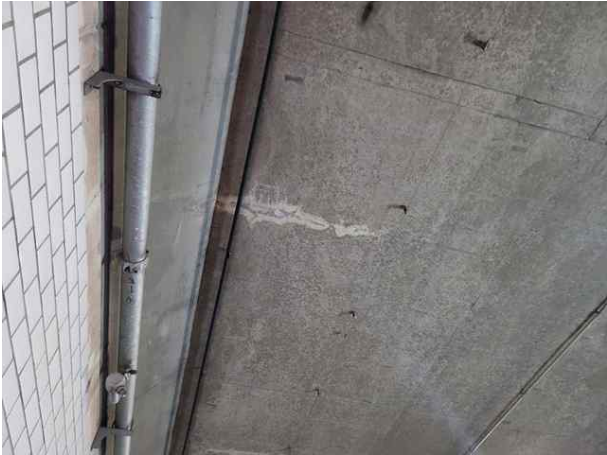
| RAMP-D BOX구간 슬래브 S58 누수흔적 및 백태 | RAMP-D BOX구간 슬래브 S58 망상균열(Cw=0.1~0.2mm) |

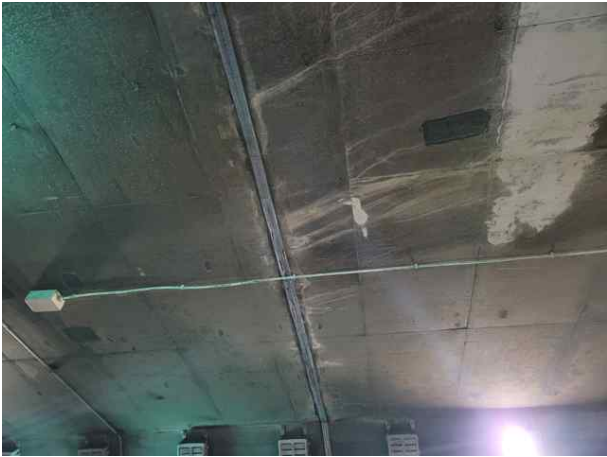
| RAMP-D BOX구간 슬래브 S59 누수(스며있음) | RAMP-D BOX구간 슬래브 S60 백태 |

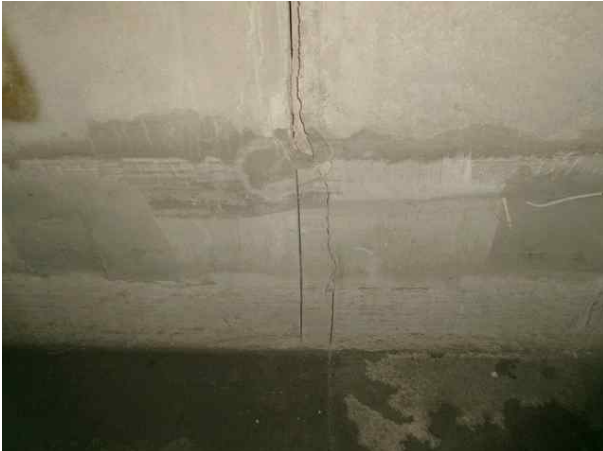
| <p>RAMP-D NATM구간 측벽부 S08 층분리</p> | <p>RAMP-D NATM구간 측벽부 S14 누수(스며있음)</p> |

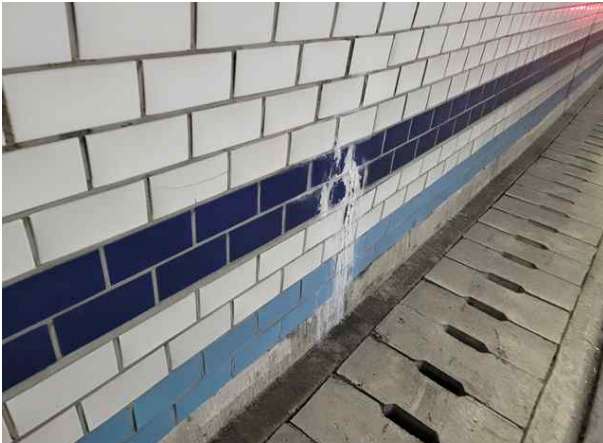
| <p>RAMP-D NATM구간 측벽부 S29 백태</p> | <p>RAMP-D NATM구간 측벽부 S30 균열(Cw=0.3mm) 및 누수(스며있음)</p> |

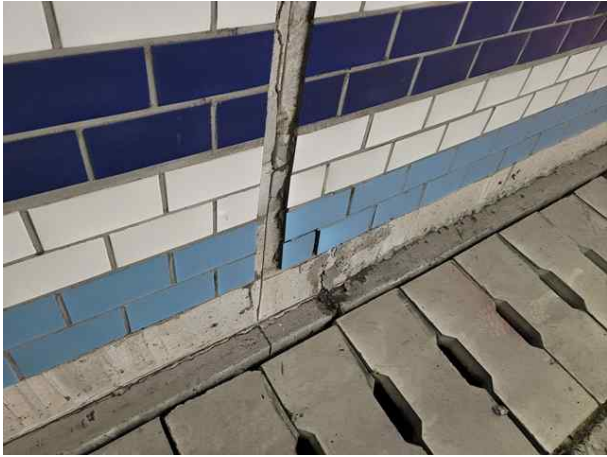
| RAMP-D NATM구간 측벽부 S35 누수(스며있음) | RAMP-D NATM구간 측벽부 S40 파손 |

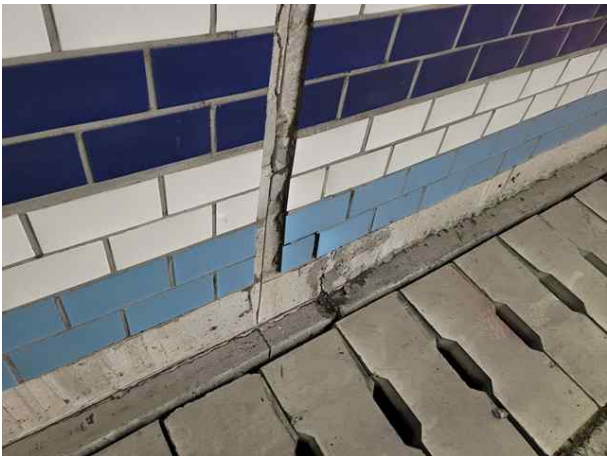
| RAMP-D NATM구간 측벽부 S40 파손 | RAMP-D NATM구간 측벽부 S45 타일탈락 |

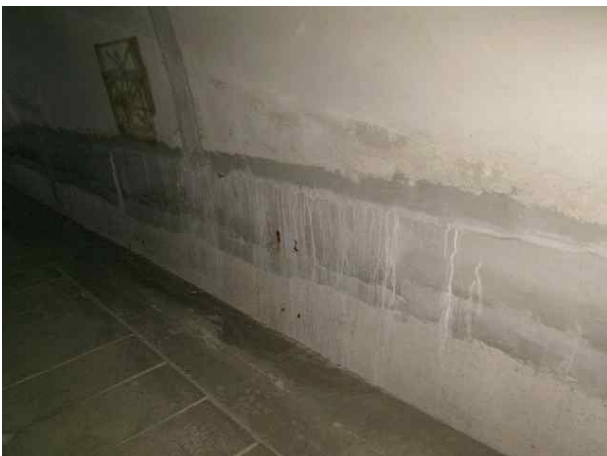
| RAMP-D NATM구간 측벽부 S47 백태 | RAMP-D NATM구간 측벽부 누수보수 양호 |

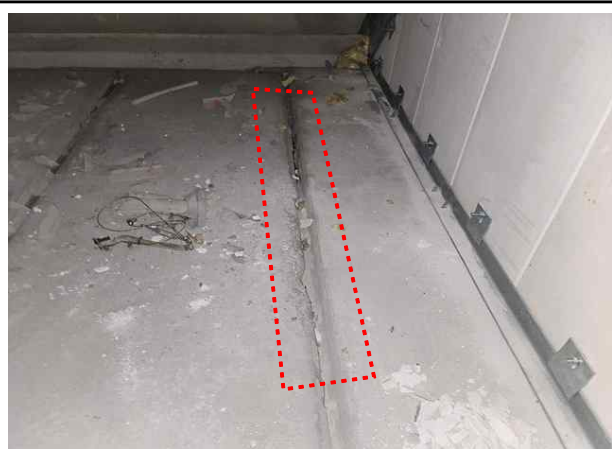
- ① 풍도슬래브 외관조사 결과 풍도슬래브 파손, 보수부 파손, 물탈파손, 격벽 파손, 댐퍼 변형, 댐퍼 고정볼트 탈락 및 파손 등의 손상이 조사되었다.
- ② 풍도슬래브에 발생한 손상의 경우 S52~54에 집중적으로 확인되었으며, 이는 높이제한 위반차량의 충격에 의해 발생한 손상으로 각 손상별 단면보수, 정비를 통한 유지관리가 요구된다. 또한 추후 재손상 방지를 위해 높이제한 위반차량의 출입을 제한하는 시설물의 설치가 필요하다.

| RAMP-D 풍도슬래브 S54 상면 파손 | RAMP-D 풍도슬래브 S54 상면 파손 |

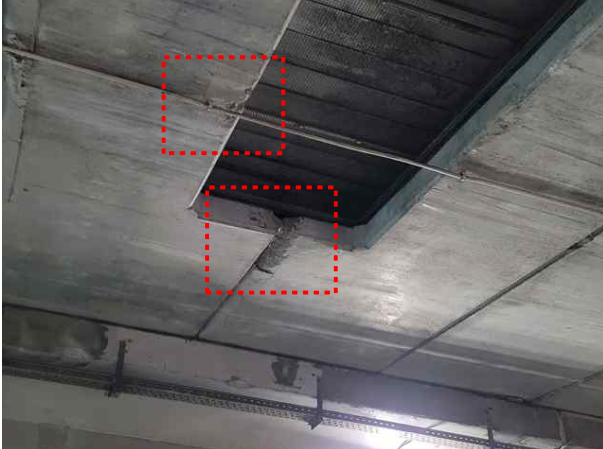
| <p>RAMP-D 풍도슬래브 S53 하면 파손</p> | <p>RAMP-D 풍도슬래브 S54 하면 보수부 파손</p> |

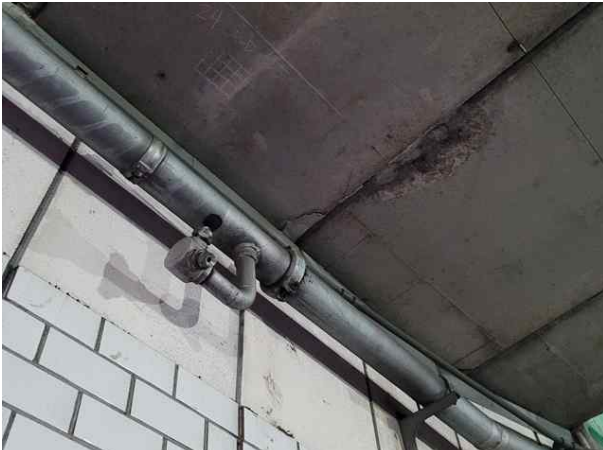
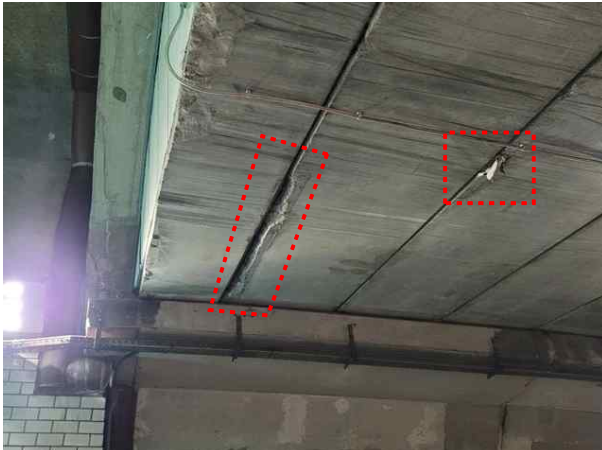
| <p>RAMP-D 풍도슬래브 S54 하면 보수부 파손</p> | <p>RAMP-D 풍도슬래브 S54 하면 보수부 파손</p> |

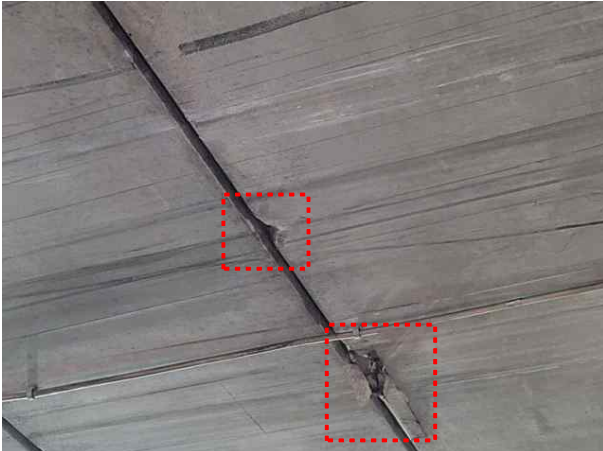
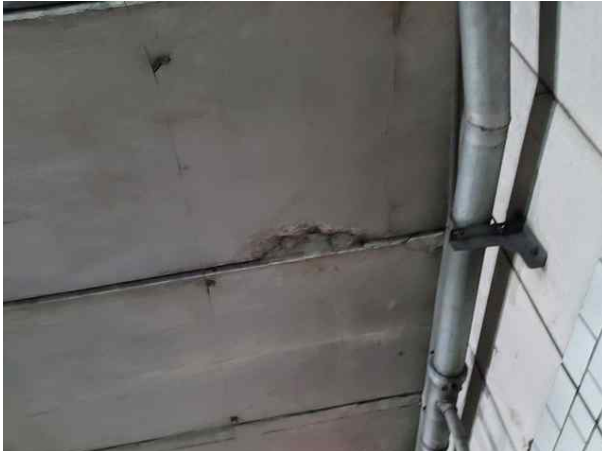
| <p>RAMP-D 풍도슬래브 S54 하면 파손</p> | <p>RAMP-D 풍도슬래브 S54 하면 파손</p> |

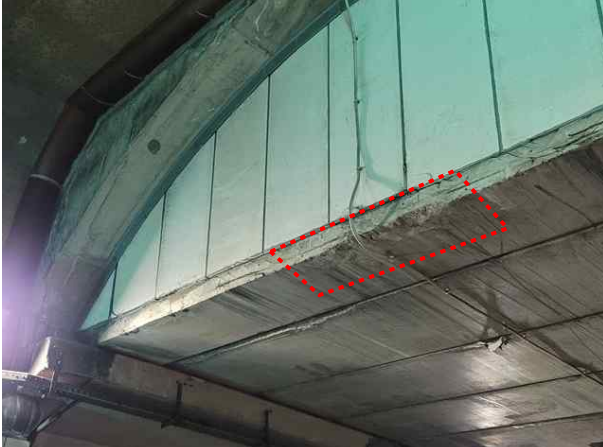
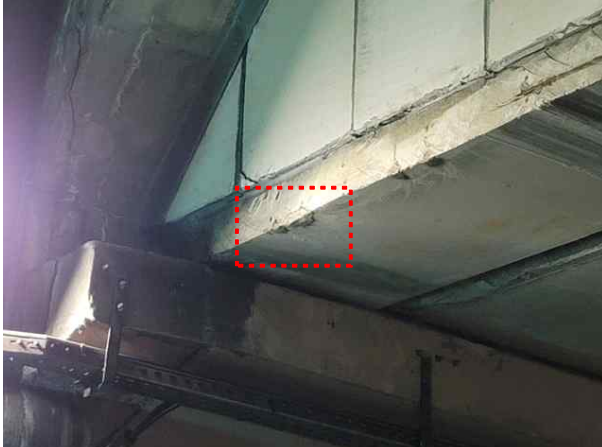
| <p>RAMP-D 풍도슬래브 S54 하면 파손</p> | <p>RAMP-D 풍도슬래브 S54 하면 파손</p> |

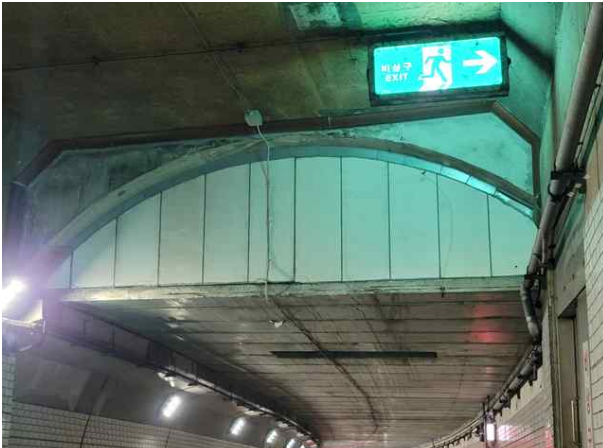
| <p>RAMP-D 풍도슬래브 S54 벽면 파손 및 철근노출 보수양호</p> | <p>RAMP-D 풍도슬래브 S53 덮개탈락 및 파손 보수양호</p> |

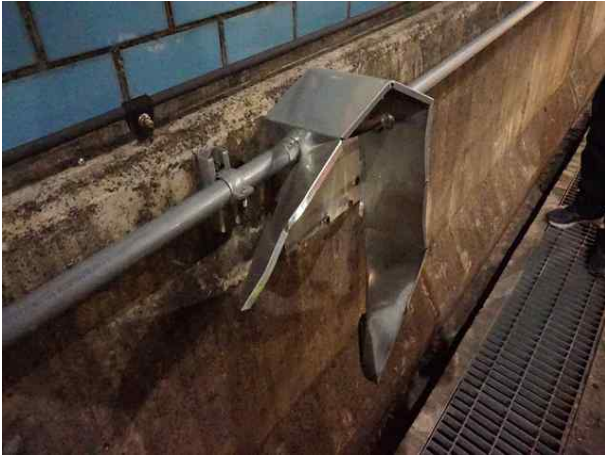
| 진입부 U-TYPE 옹벽 S4 단자합 파손 | 진입부 U-TYPE 옹벽 S1 포장 파손 |

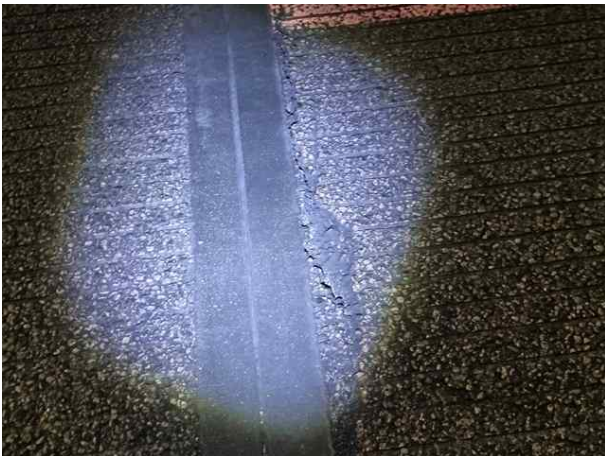
| 진입부 U-TYPE 옹벽 S2 포장 파손 | 진입부 U-TYPE 옹벽 S4 포장 파손 |

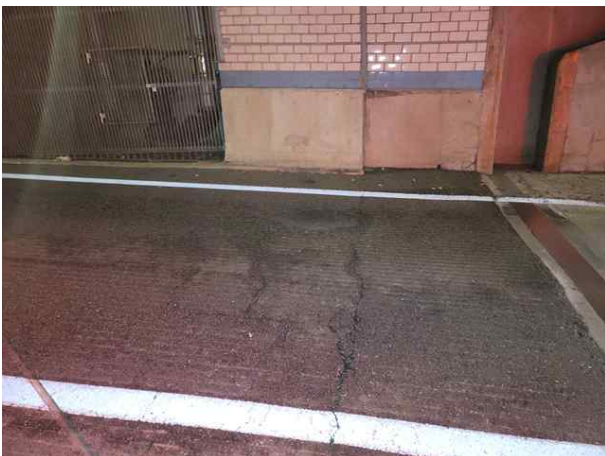
| RAMP-D 진입부 U-TYPE 옹벽 S5 포장 균열 | RAMP-D 진입부 U-TYPE 옹벽 S5 포장 파손 |

【사진 3.3.40】 U-TYPE 옹벽 손상현황

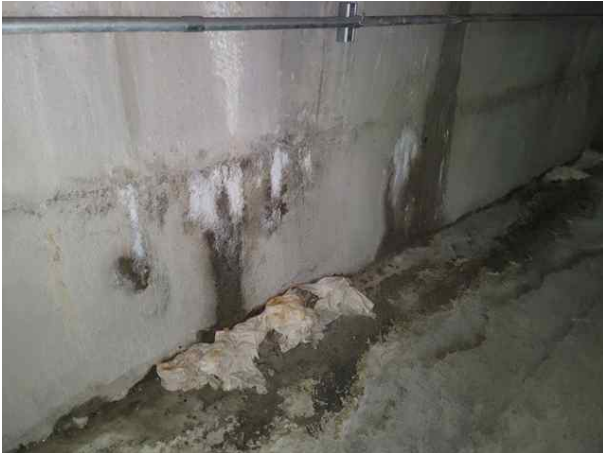
| <p>RAMP-D 전기실 벽체 균열 및 누수</p> | <p>RAMP-D 전기실 벽체 누수흔적 및 백태</p> |

【사진 3.3.42】 기타시설 손상현황

| 구 분 | 결함내용 및 손상, 열화내용 | | 단위 | 개소 | 손상물량 | 조치방안 | 비고 |
|---|---|---|---|---|---|---|---|
| 기타시설 | 전기실 | 균열(Cw0.3mm이상) | m | 7 | 8.88 | 주입보수 | |

- ① 기타시설에 대한 외관조사 결과 균열(0.3mm미만, 이상), 백태, 누수 및 백태, 누수(스며 있음), 체수, 철근노출, 파손, 표면열화, 트레이 내부 체수 등의 손상이 조사되었다.
- ② 상기 발생한 손상의 경우 건조수축, 온도변화, 시공미흡, 우수유입, 수분침투 등에 의해 발생된 것으로 균열(0.3mm미만, 이상)은 표면처리/주입보수, 백태, 누수 및 백태, 누수는 표면처리/지수보수, 파손, 철근노출은 단면보수/단면보수(방청), 체수, 표면열화는 손상의 진전여부에 대한 주의관찰을 실시하는 것이 요구된다.
- ③ 트레이 내부 체수는 전기실 내 전선 트레이부에 발생한 손상으로 점검일 현재 체수 상태는 미미하나 우천시 손상의 진전여부에 대한 주의관찰이 요구되며, 트레이 내 체수시 2차손상 발생이 우려되므로 그에 대한 방지대책(체수부 유도배수, 전선 이동 등)을 수립하는 것이 요구된다.

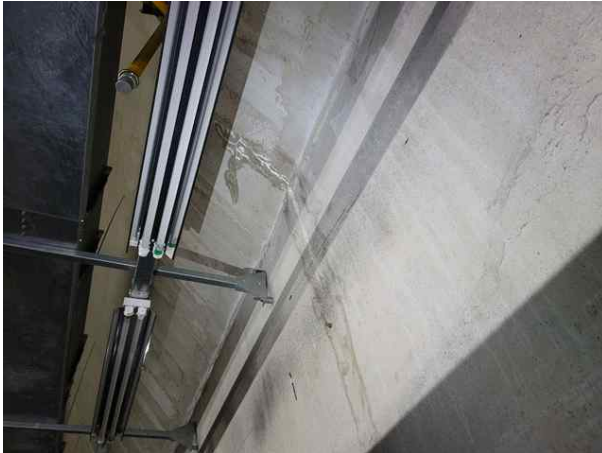
| 구 분 | 결함내용 및 손상, 열화내용 | | 단위 | 개소 | 손상물량 | 조치방안 | 비고 |
|---|---|---|---|---|---|---|---|
| | | 누수흔적 및 백태 | m <sup>2</sup> | 1 | 0.60 | 표면처리 | |

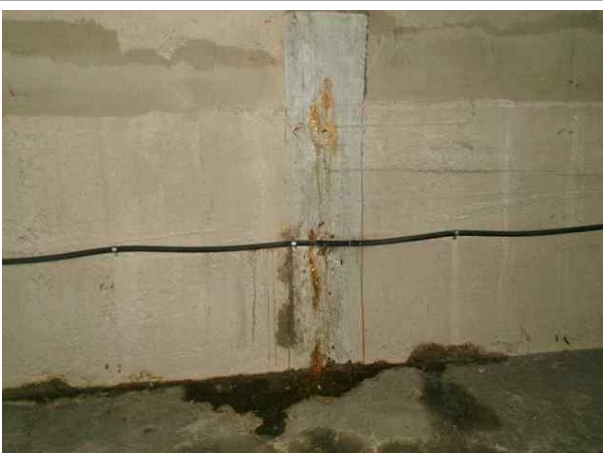
| <p>RAMP-D 전기실 벽체 균열 및 누수</p> | <p>RAMP-D 전기실 바닥 체수</p> |

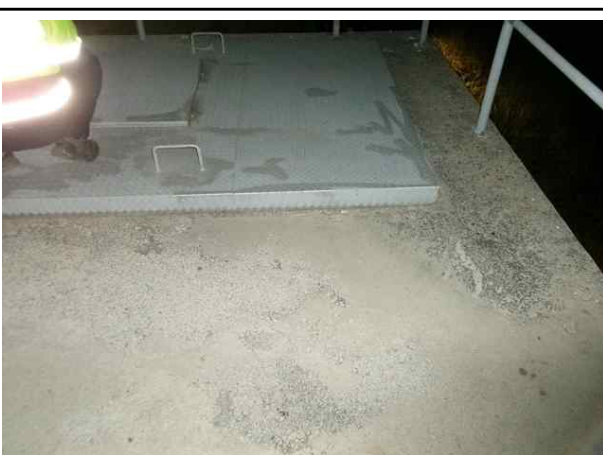
| <p>RAMP-D 수문 상부슬래브 표면열화</p> | <p>RAMP-D 수문 벽체 균열(Cw=0.2mm)</p> |

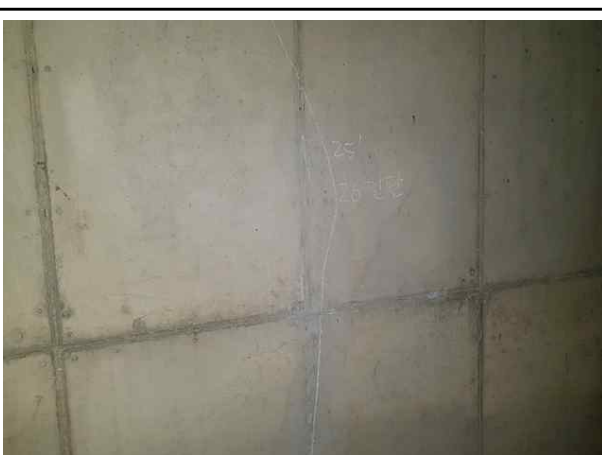
| 구 분 | 결함내용 및 손상, 열화내용 | | 단위 | 개소 | 손상물량 | 조치방안 | 비고 |
|---|---|---|---|---|---|---|---|
| | 수문 | 균열(Cw0.3mm미만) | m | 2 | 3.50 | 표면처리 | |

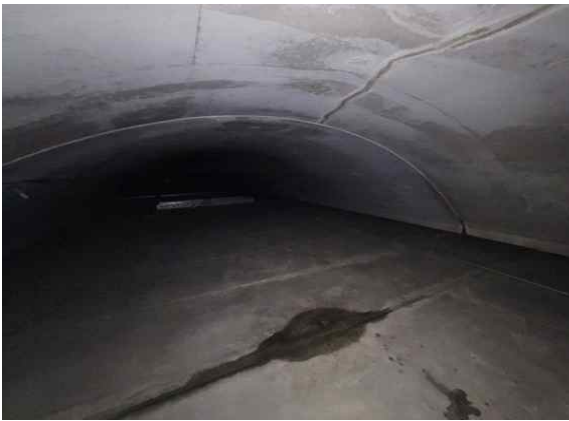
| 구 분 | 세 부 내 용 | |
|---|---|---|
| | 본선 NATM구간 천단부 S134 균열( $C_w=0.3\text{mm}$ ) 및 누수(떨어짐) | 본선 NATM구간 천단부 S161 누수(흐름) |
| 조사 결과 | <ul style="list-style-type: none"> <li>· 누수, 백태 등</li> </ul> ⇒ 누수로 인해 주변 콘크리트 오염, 내부 철근 부식 등 손상 발생에 따른 콘크리트 내구성 저하 등이 발생될 우려가 있으므로 우선적인 보수가 필요함<br>⇒ 보수시 재료의 품질관리, 숙련된 작업자 배치 등을 통해 재손상 발생 방지 필요함<br>⇒ 보수 전까지는 손상의 진전여부에 대한 지속적인 점검 필요함 | |

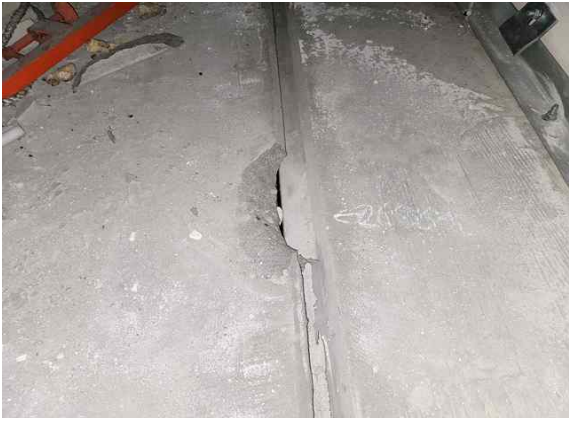
| 구 분 | 세 부 내 용 | |
|---|---|---|
| | RAMP-D 풍도슬래브 S54 상면 파손 | RAMP-D 풍도슬래브 S53 하면 파손 |
| 조사 결과 | <ul style="list-style-type: none"> <li>풍도슬래브(S52~54) 파손, 몰탈파손 등</li> </ul> ⇒ 높이제한 위반차량의 충격에 의해 발생한 손상으로 각 손상별 단면보수, 정비를 통한 유지관리가 요구됨<br>⇒ 추후 재손상 방지를 위해 높이제한 위반차량의 출입을 제한하는 시설물의 설치가 필요함 | |

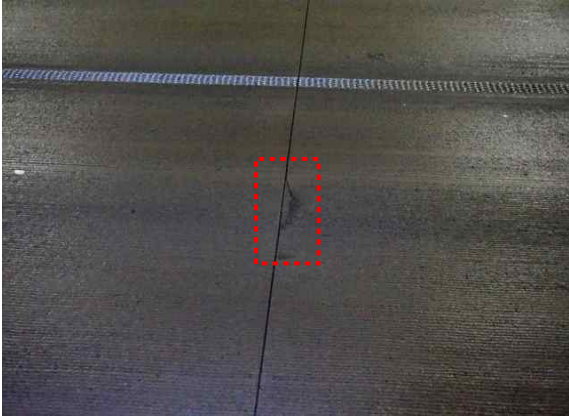
| 구 분 | 세 부 내 용 | |
|---|---|---|
| | 본선 포장부 S190 파손 | 본선 포장부 S623 보수부 파손 |
| 조사 결과 | <ul style="list-style-type: none"> <li>· 포장 파손, 박리, 들뜸 등</li> </ul> ⇒ 파손, 박리의 경우 시공미흡, 건조수축, 차량운하중에 의한 충격 등의 원인에 의한 것으로 판단되며, 주행차량의 안전성 확보를 위해 단면보수를 통한 유지관리가 요구됨<br>⇒ 포장 들뜸부의 경우 차량 주행시 소음 및 진동이 발생하는 구간으로 시공미흡, 차량 운하중 등에 의해 발생한 것으로 판단되며, 손상의 진전여부에 대하여 지속적인 주의관찰을 실시하는 것이 필요함 | |

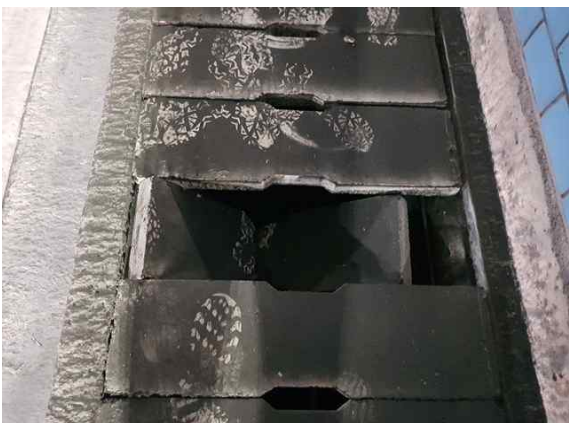
| 구 분 | 세 부 내 용 | |
|---|---|---|
| | 본선 공동구 S611 덮개파손 | 본선 공동구 S701 덮개파손 |
| 조사 결과 | <ul style="list-style-type: none"> <li>· 공동구 덮개파손, 덮개탈락 등</li> </ul> ⇒ 덮개탈락, 덮개파손의 경우 품질불량, 시공미흡 등에 의해 발생한 손상으로 판단되며, 점검자의 안전 확보 및 원활한 유지관리를 위해 덮개 재시공을 실시하는 것이 요구됨 | |
