신 월 여 의 지 하 도 로  
안 전 점 검 ( 정 기 , 정 밀 ) 용 역  
(정밀안전점검)

[신월여의지하도로(여의도방향)]

2026. 04

서 울 터 널 주 식 회 사

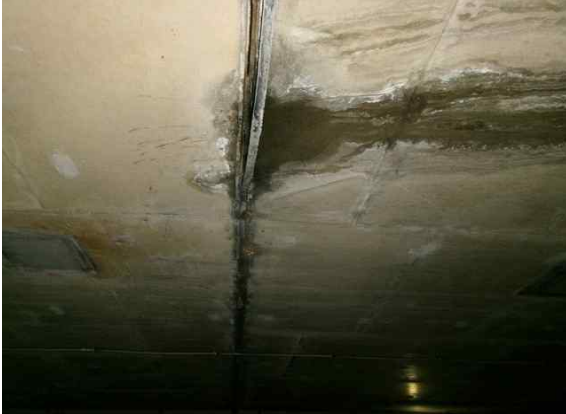
| 구 분 | 세 부 내 용 | |
|---|---|---|
| | 본선 BOX구간 슬래브 S721 누수(스며있음) | 본선 BOX구간 벽체 S719 누수(스며있음) |
| 조사 결과 | <ul style="list-style-type: none"> <li>· 누수, 백태 등</li> </ul> ⇒ 누수로 인해 주변 콘크리트 오염, 내부 철근 부식 등 손상 발생에 따른 콘크리트 내구성저하 및 및 주행 차량 안전성저하 등이 발생될 우려가 있으므로 우선적인 보수가 필요함<br>⇒ 보수 전까지는 주행차량의 안전사고가 발생되지 않도록 지속적인 점검 필요함 | |

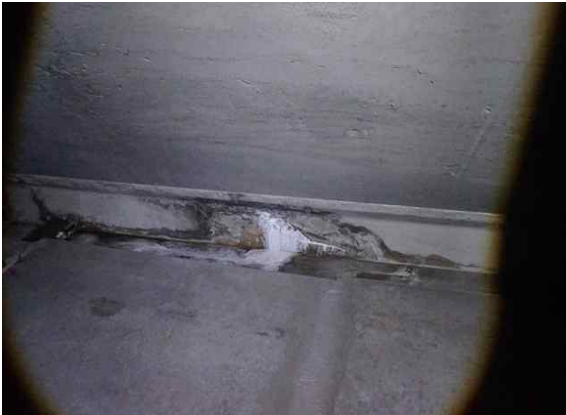
| 구 분 | 세 부 내 용 | |
|---|---|---|
| | 본선 NATM구간 천단부 S144 누수(스며있음) | 본선 NATM구간 측벽부 S480 누수(떨어짐) |
| 조사 결과 | <ul style="list-style-type: none"> <li>· 누수, 백태 등</li> </ul> ⇒ 누수로 인해 주변 콘크리트 오염, 내부 철근 부식 등 손상 발생에 따른 콘크리트 내구성 저하 등이 발생 될 우려가 있으므로 우선적인 보수가 필요함<br>⇒ 보수 전까지는 손상의 진전여부에 대한 지속적인 점검 필요함 | |

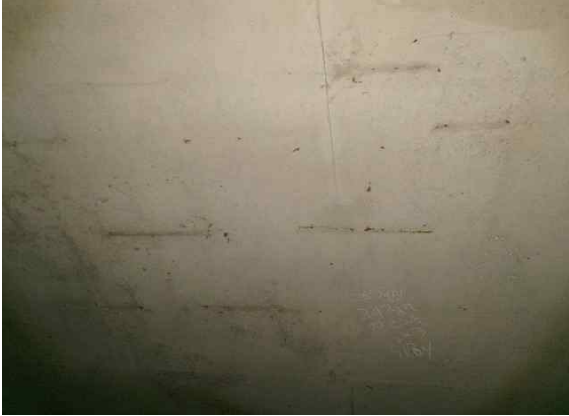
| 구 분 | 세 부 내 용 | |
|---|---|---|
| | 본선 NATM구간 천단부 S184 피복부족 | 본선 NATM구간 측벽부 S351 박락 및 철근노출 |
| 조사 결과 | <ul style="list-style-type: none"> <li>· 콘크리트 박락 및 철근노출, 피복부족</li> </ul> ⇒ 시공시 외부충격, 시공미흡 등에 의한 손상으로, 현재 철근이 일부 외기와 접촉하는 상태로 부식 발생 가능성이 있으므로, 단면보수(방청)가 필요함 | |

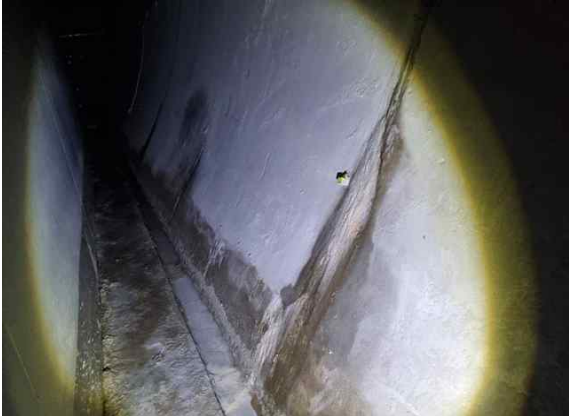
| 구 분 | 세 부 내 용 | |
|---|---|---|
| | 공기정화시설#2 축류팬실 측벽부 누수 | 공기정화시설#2 유도갱 측벽부 누수 |
| 조사 결과 | <ul style="list-style-type: none"> <li>· 누수, 백태, 체수 등</li> </ul> ⇒ 우천시 우수유입 등에 의한 손상으로 공용기간 경과시 철근 및 콘크리트 손상 등의 2차손상 발생을 유발할 우려가 있으므로 지수보수, 표면처리를 실시하는 것이 필요함 | |

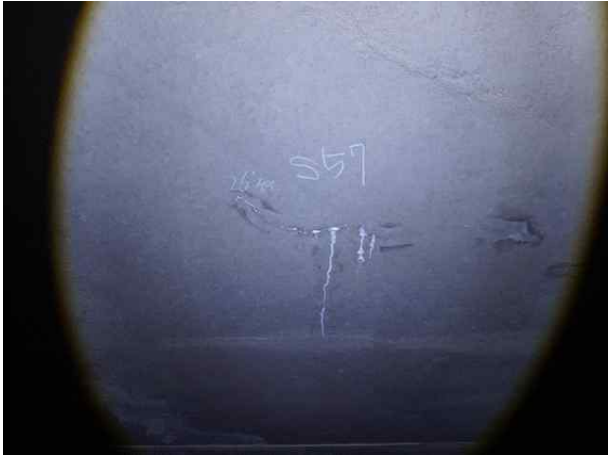
| 본선 NATM구간 천단부 S013 층분리 | 본선 NATM구간 천단부 S057 백태 |

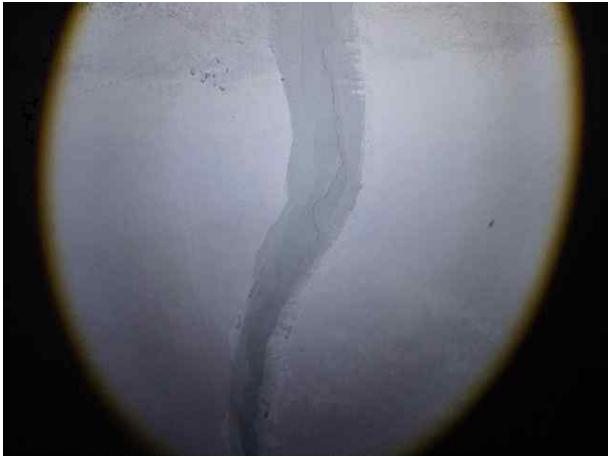
| 본선 NATM구간 천단부 S103 백태 | 본선 NATM구간 천단부 S137 재균열(Cw=0.3mm) |

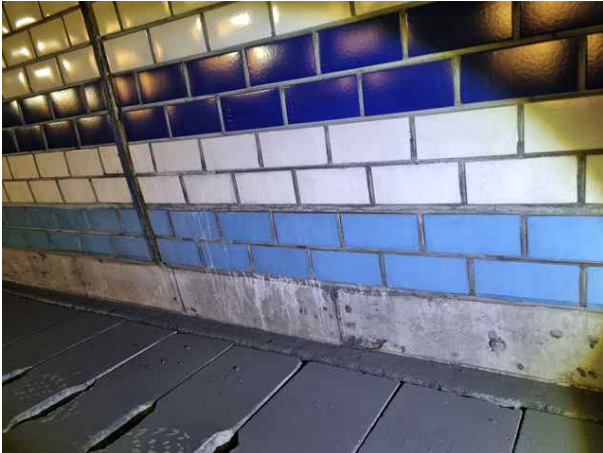
| <p>본선 NATM구간 측벽부 S086 백태</p> | <p>본선 NATM구간 측벽부 S120 누수(떨어짐)</p> |

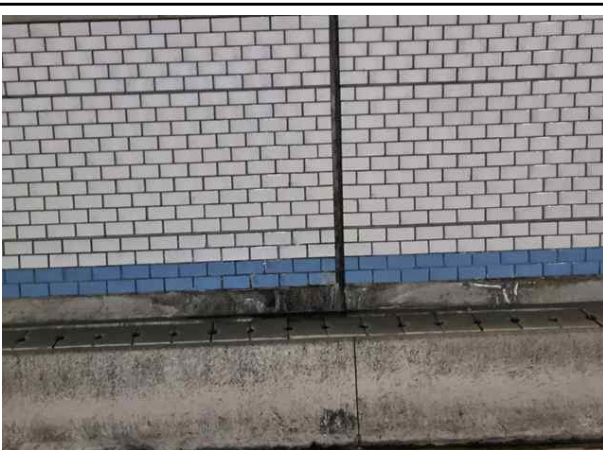
| <p>본선 NATM구간 측벽부 S146 누수(스며있음)</p> | <p>본선 NATM구간 측벽부 S146 백태</p> |

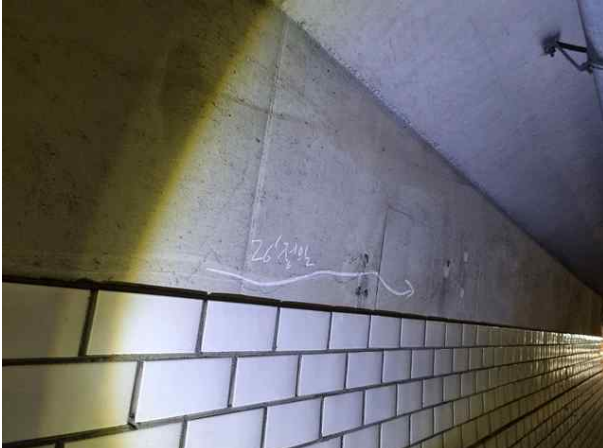
| <p>본선 NATM구간 측벽부 S267 균열(Cw=0.2mm)</p> | <p>본선 NATM구간 측벽부 S271 층분리</p> |

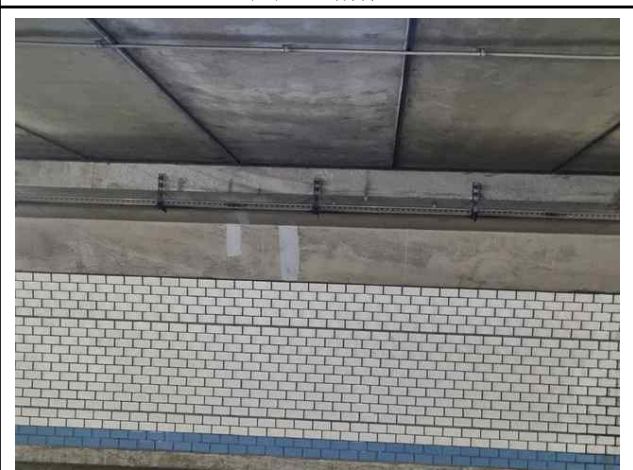
| <p>본선 NATM구간 측벽부 S676 타일탈락</p> | <p>본선 NATM구간 측벽부 누수,백태 보수 양호</p> |

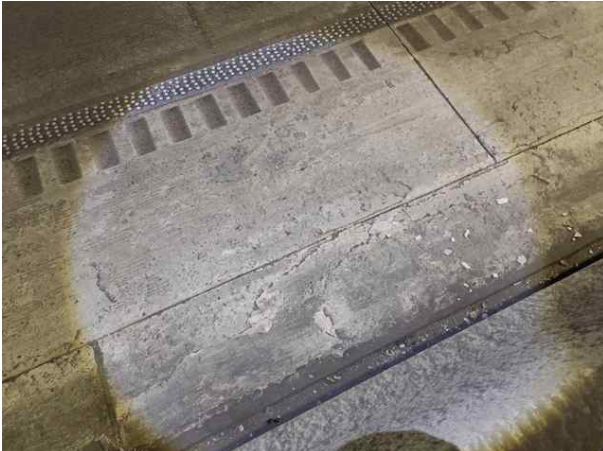
| <p>본선 포장부 S550 표면불량</p> | <p>본선 포장부 S617 파손</p> |

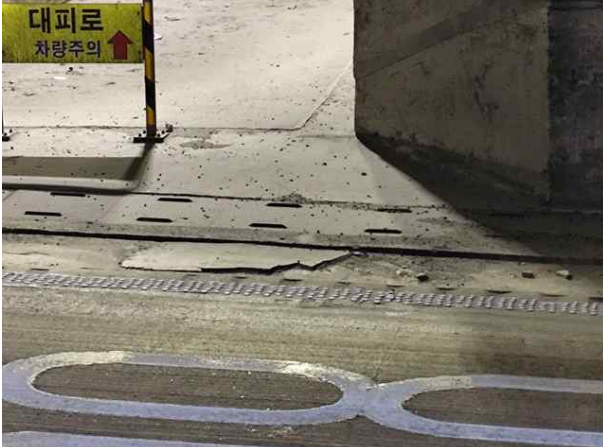
| <p>본선 포장부 S658 파손</p> | <p>본선 포장부 S690 파손</p> |

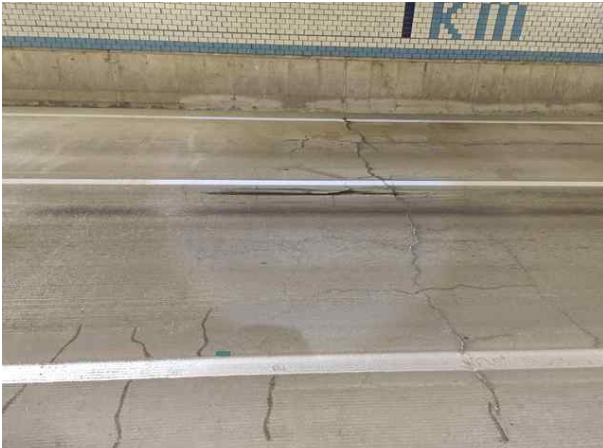
| <p>본선 포장부 S712 망상균열</p> | <p>본선 포장부 S713 망상균열</p> |

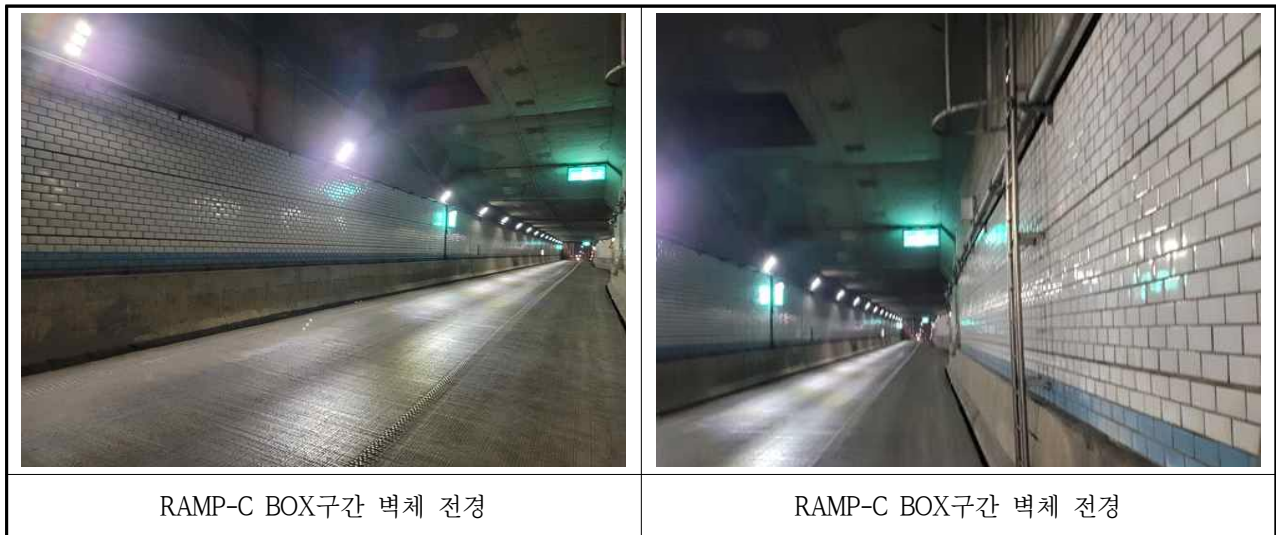
【사진 3.3.22】 BOX구간 벽체 손상현황

- ① BOX구간 벽체에 대한 외관조사 결과 손상이 없는 양호한 상태로 확인되었으며, 추후 신규손상 발생 여부에 대한 지속적인 점검을 통한 주의관찰이 요구된다.

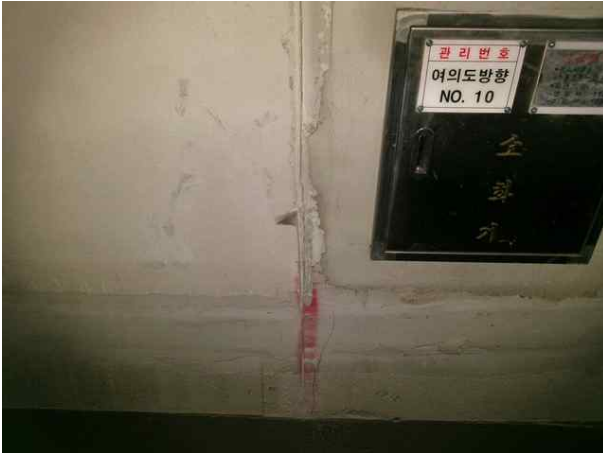
- ① NATM구간 측벽부에 대한 외관조사 결과 균열(0.3mm이상), 망상균열, 박리, 박락, 층분리, 파손, 보수부 박락, 백태, 누수(떨어짐, 스며있음), 타일탈락 등이 조사되었으며, 일부 구간 백태, 균열부백태 등에 대하여 하자보수를 실시하였다.
- ② 균열(0.3mm이상), 망상균열의 경우 건조수축, 온도변화, 거푸집 조기탈형 등의 원인에 의한 손상으로 판단되며, 손상의 정도가 경미하나 내구성 확보차원에서 표면처리, 주입보수를 실시하는 것이 요구된다.
- ③ 콘크리트 박리, 박락, 층분리, 파손, 보수부 박락이 일부 확인되었고, 시공이음부(조인트부)가 맞닿음, 거푸집탈거시 충격, 시공시 외부충격, 품질관리 미흡, 보수미흡 등의 원인에 의해 발생한 손상으로 판단되며, 내구성 확보 차원에서 단면보수를 실시하는 것이 요구된다.
- ④ 백태는 우수유입, 수분침투 등에 의해 발생한 것으로 표면처리를 통한 유지관리가 요구된다.
- ⑤ 누수(떨어짐, 스며있음)의 경우 우천시 우수유입 등에 의한 손상으로 대체로 시공이음부에서 확인되었으며, 누수는 내구성 확보 및 손상의 진전 방지를 위해 지수보수를 실시하는 것이 요구된다.
- ⑥ 타일탈락은 시공미흡에 따른 부착강도 저하 등에 의한 손상으로 판단되며, 주행차량의 시야 및 미관, 안전 확보 등을 위해 타일 재시공을 실시하는 것이 요구된다.

| <p>RAMP-C NATM구간 측벽부 S19 보수부 박락</p> | <p>RAMP-C NATM구간 측벽부 S22 망상균열</p> |

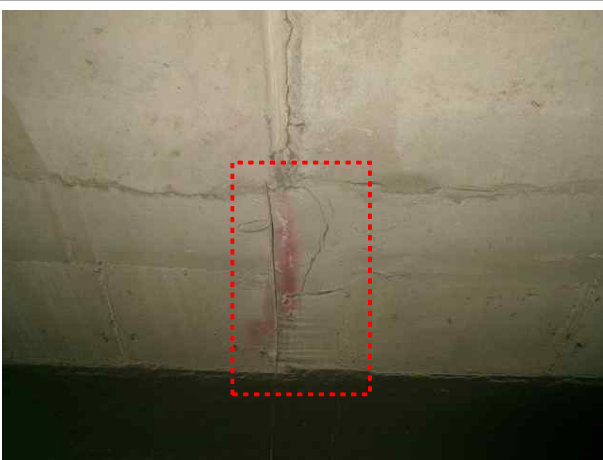
| <p>RAMP-C NATM구간 측벽부 S25 층분리</p> | <p>RAMP-C NATM구간 측벽부 S28 파손</p> |

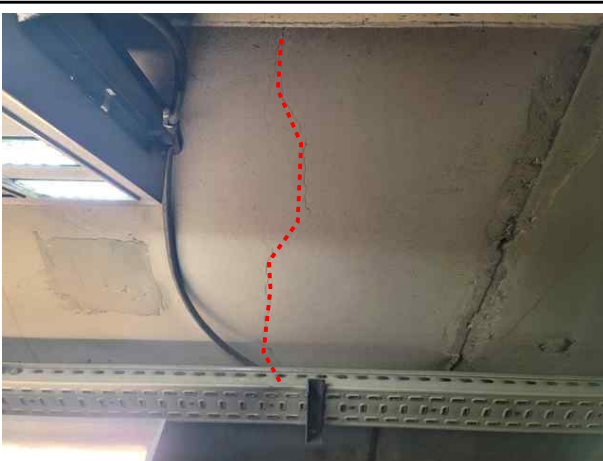
| <p>RAMP-C NATM구간 측벽부 S31 균열(Cw=0.5mm)</p> | <p>RAMP-C NATM구간 측벽부 S31 백태</p> |

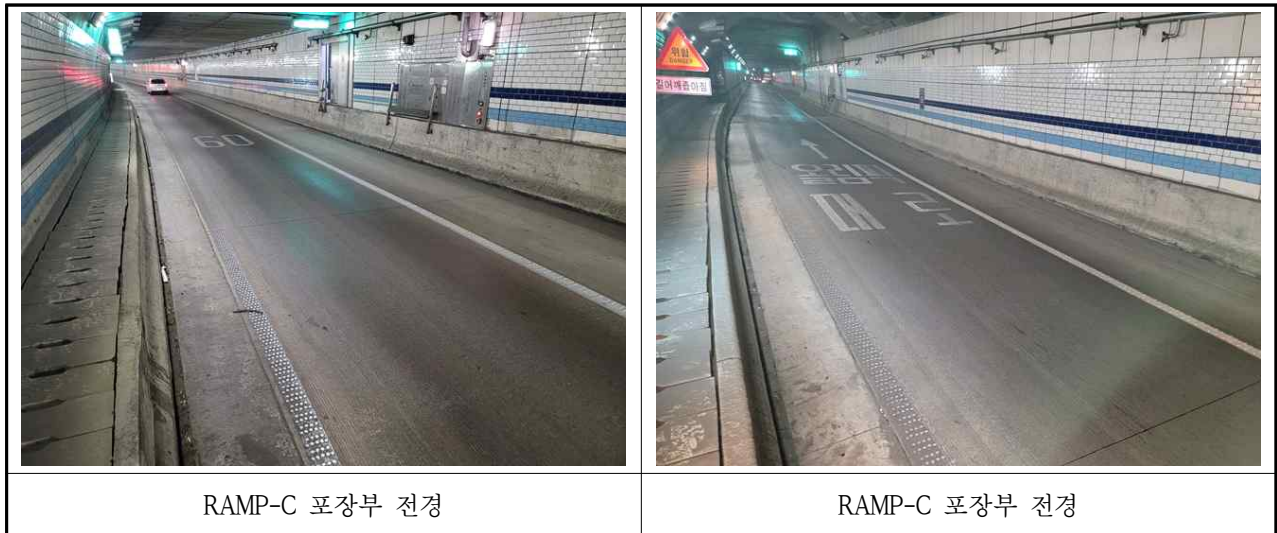
【사진 3.3.29】 포장부 전경

- ① RAMP-C 포장부에 대한 외관조사 결과 포장 파손, 로드셀 파손이 일부구간 조사되었다.
- ② 포장 파손, 로드셀 파손의 경우 전반적으로 조인트부에 발생한 손상으로 차량운하중에 의한 충격, 공용기간 증가, 시공미흡 등의 원인에 의한 것으로 판단되며, 손상의 정도가 경미한 바 즉각적인 보수보다는 주의관찰을 통한 유지관리가 요구된다.

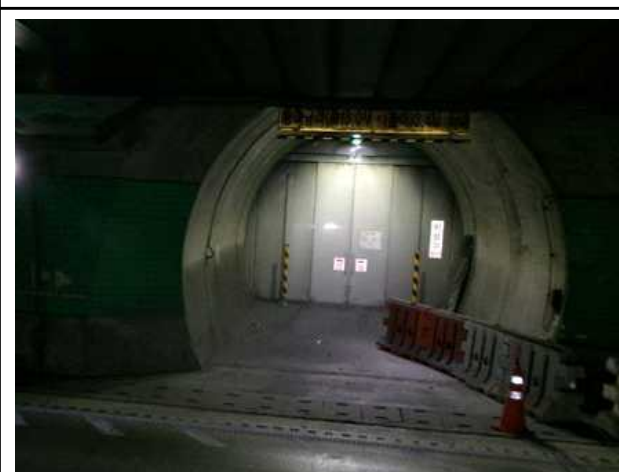
| <p>피난연락갱 S566 누수(떨어짐)</p> | <p>피난연락갱 S379 누수보수 양호</p> |

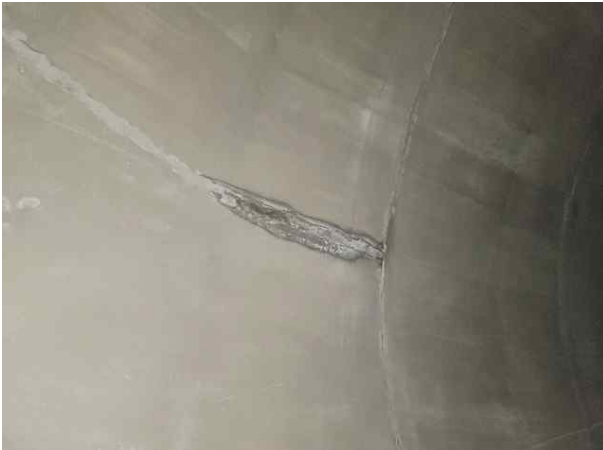
| <p>공기정화시설#1 유도갱 측벽부 보수부 백태</p> | <p>공기정화시설#1 유도갱 측벽부 균열부백태</p> |

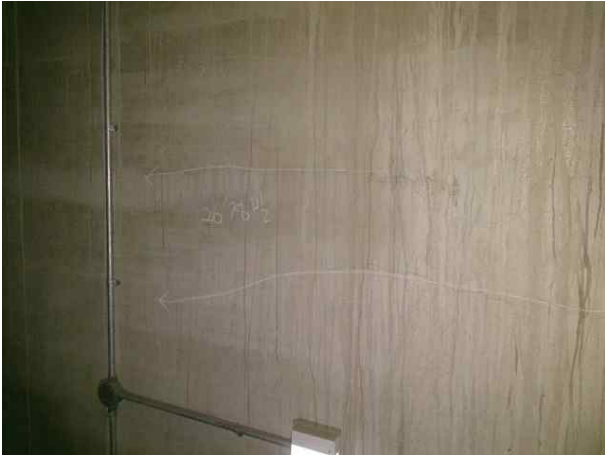
| 공기정화시설#1 환기탑 B3 균열(Cw=0.3mm) | 공기정화시설#1 환기탑 B9 백태 |

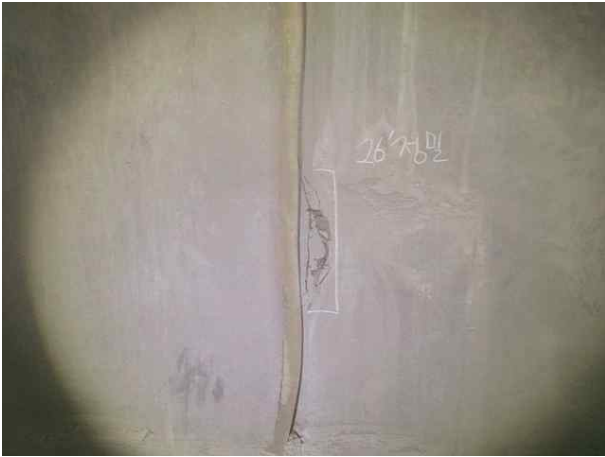
| 공기정화시설#1 전기실 측벽부 층분리 | 공기정화시설#1 전기실 측벽부 백태 |

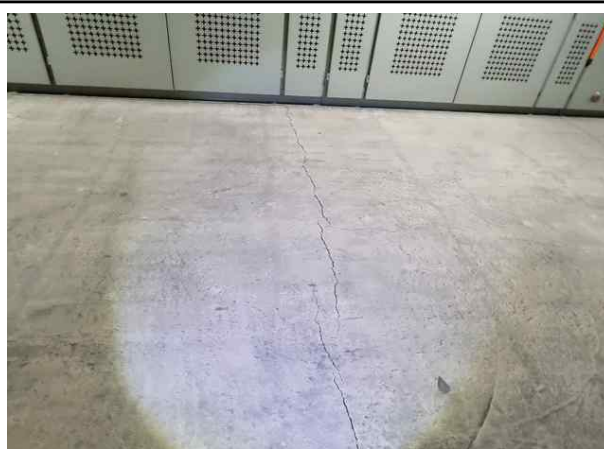
| <p>전기실 S715 바닥 망상균열</p> | <p>RAMP-C 전기실 측벽부 누수</p> |

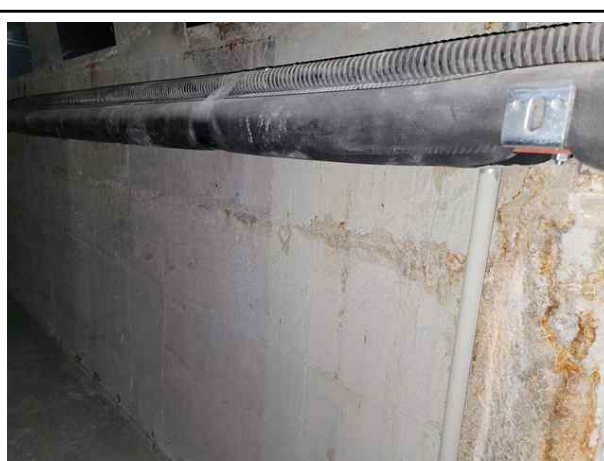
| <p>RAMP-C 전기실 측벽부 누수, 백태</p> | <p>RAMP-C 전기실 측벽부 누수</p> |

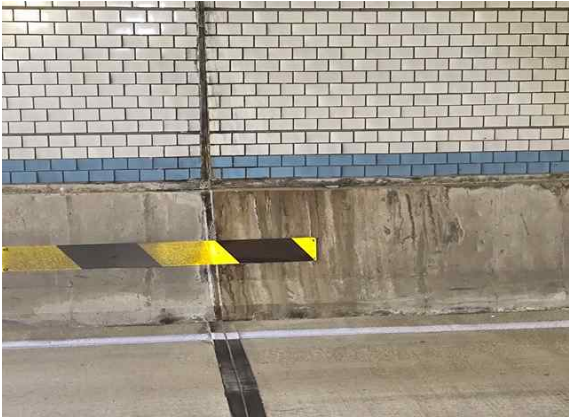
| 구 분 | 세 부 내 용 | |
|---|---|---|
| | 본선 BOX구간 슬래브 S721 누수(스며있음) | 본선 BOX구간 벽체 S719 누수(스며있음) |
| 조사 결과 | <ul style="list-style-type: none"> <li>· 누수, 백태 등</li> </ul> ⇒ 누수로 인해 주변 콘크리트 오염, 내부 철근 부식 등 손상 발생에 따른 콘크리트 내구성저하 및 주행차량 안전성저하 등이 발생될 우려가 있으므로 우선적인 보수가 필요함<br>⇒ 보수 전까지는 주행차량의 안전사고가 발생되지 않도록 지속적인 점검 필요함 | |

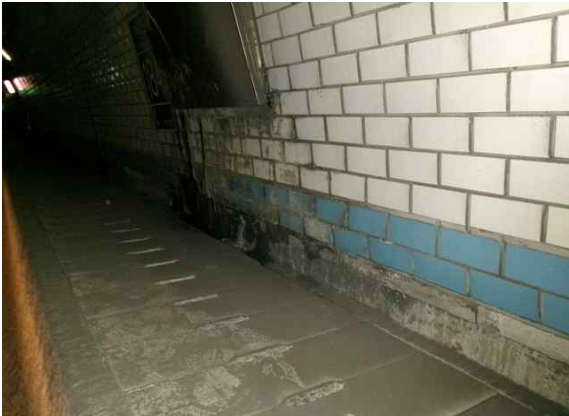
| 구 분 | 세 부 내 용 | |
|---|---|---|
| | 본선 NATM구간 천단부 S144 누수(스며있음) | 본선 NATM구간 측벽부 S480 누수(떨어짐) |
| 조사 결과 | <ul style="list-style-type: none"> <li>· 누수, 백태 등</li> </ul> ⇒ 누수로 인해 주변 콘크리트 오염, 내부 철근 부식 등 손상 발생에 따른 콘크리트 내구성 저하 등이 발생될 우려가 있으므로 우선적인 보수가 필요함<br>⇒ 보수 전까지는 손상의 진전여부에 대한 지속적인 점검 필요함 | |

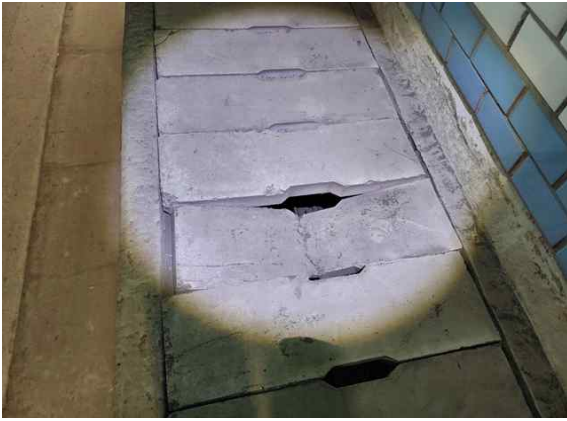
| 구 분 | 세 부 내 용 | |
|---|---|---|
| | 본선 공동구 S378 파손 | 본선 공동구 S704 덮개파손 |
| 조사<br>결과 | <ul style="list-style-type: none"> <li>· 공동구 파손, 덮개파손, 덮개탈락 등</li> </ul> ⇒ S378 공동구 파손의 경우 차량충돌에 의한 손상으로 판단되며, 유지관리의 안전 및 편의성을 위해 단면보수(재설치)를 통한 보수가 요구됨<br>⇒ 덮개탈락, 덮개파손의 경우 품질불량, 시공미흡 등에 의해 발생한 손상으로 판단되며, 점검자의 안전을 위해 덮개 재시공을 실시하는 것이 요구됨 | |
