## 부 록

1. 과업지시서
2. 외관조사망도
3. 측정, 시험 성과표
4. 상태평가 결과자료
5. 시설물관리대장 사본
6. 현장조사 및 외관조사 사진첩
7. 사용장비 및 기기의 사진
8. 사전조사 자료

· 『 신월여의지하도로 안전점검(정기·정밀)용역 』

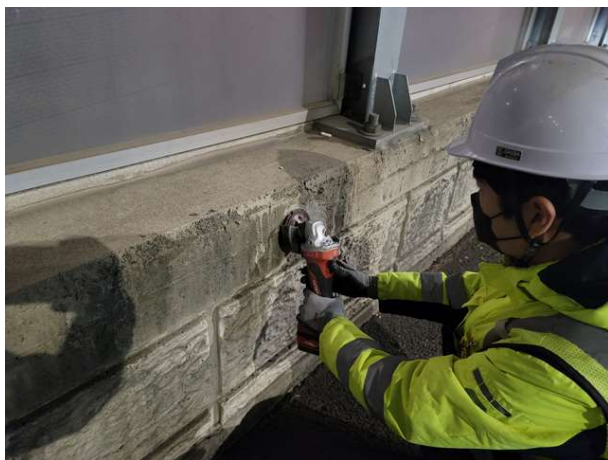
반발경도 시험부위 면정리

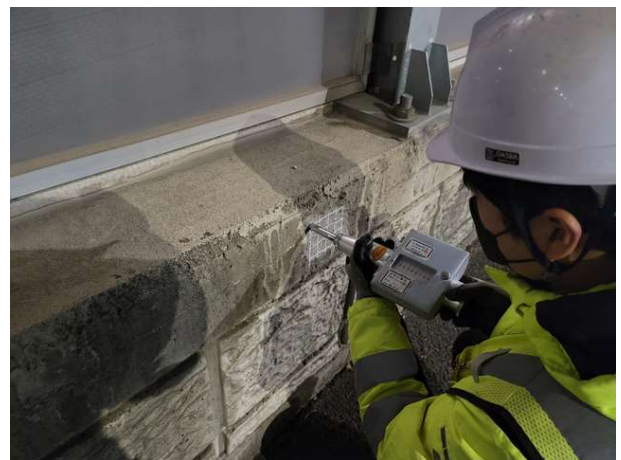
반발경도시험

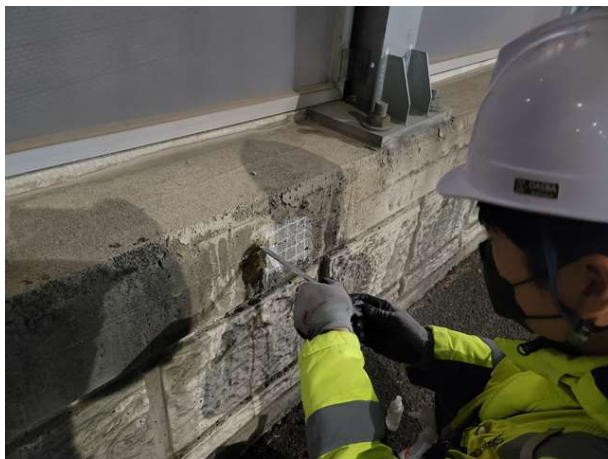
탄산화 시험

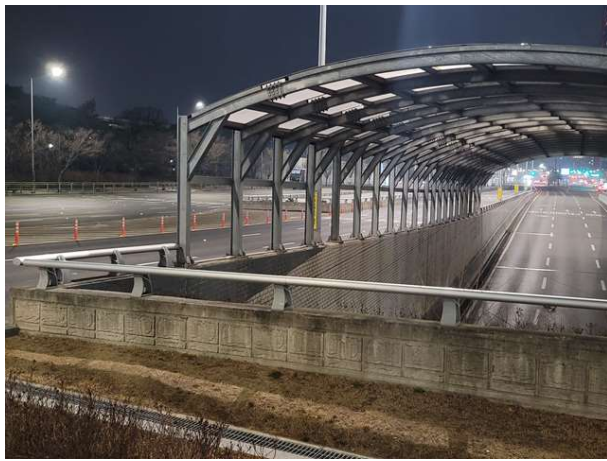
S1~S2 주골조 상태현황

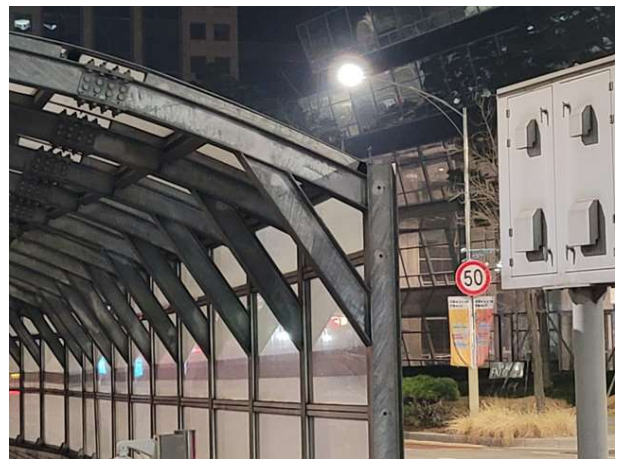
S2 주골조 상태현황

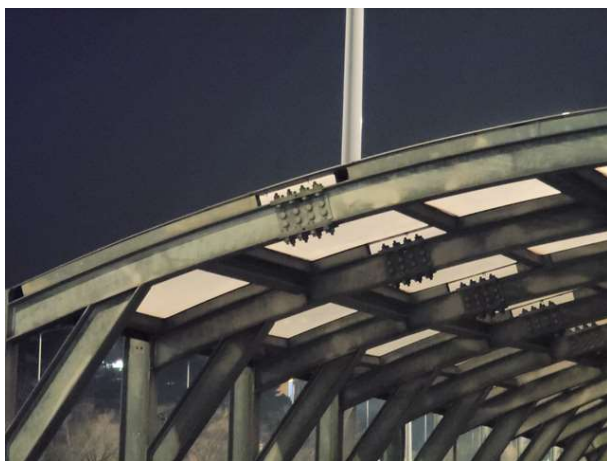
S2 주골조 연결부 상태현황

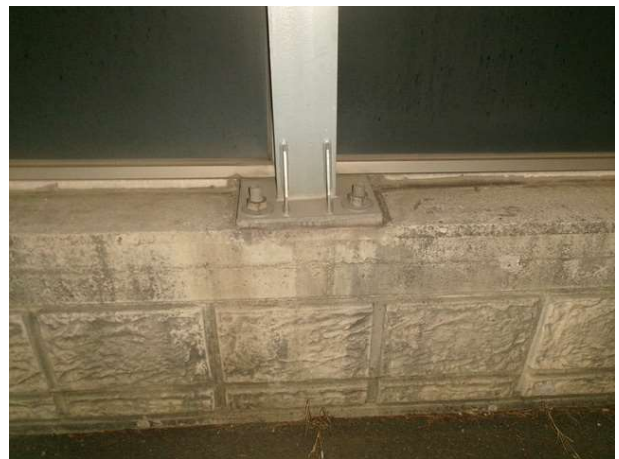
S1 기초연결부(좌) 상태현황

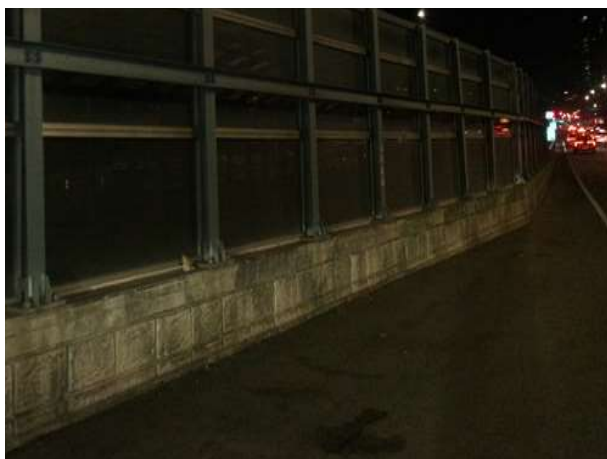
S2 기초콘크리트(좌) 상태현황

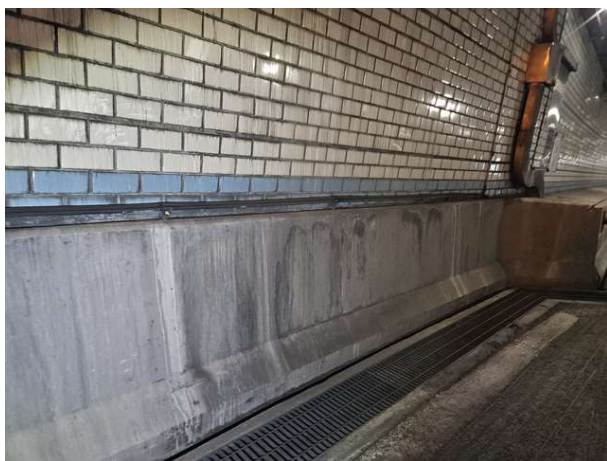
안전 및 기타시설(하부 방호벽(좌)) S2 백태(0.1x1.0)

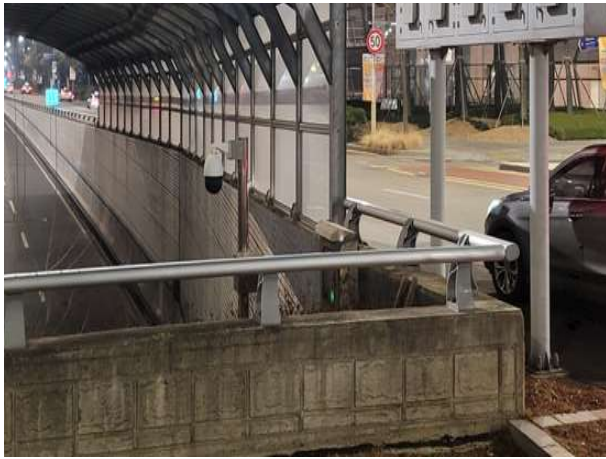
안전 및 기타시설(진입 접속부 가드레일) 상태현황

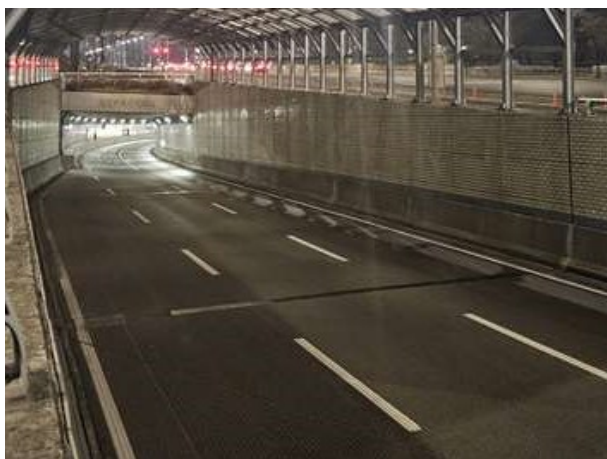
S1-S2 도로포장 상태현황
