신 월 여 의 지 하 도 로  
안 전 점 검 ( 정 기 , 정 밀 ) 용 역  
(정밀안전점검)

[신월여의지하도로(인천방향)]

2026. 04

서 울 터 널 주 식 회 사

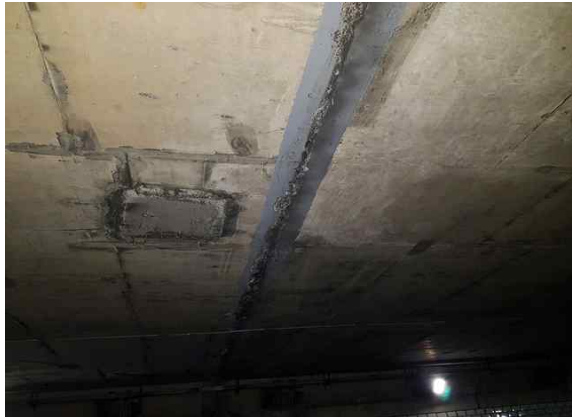
| 구 분 | 세 부 내 용 | |
|---|---|---|
| BOX 구간 | <p data-bbox="309 837 805 904">본선 BOX구간 슬래브 S003 균열(Cw=0.3mm) 및 누수(떨어짐)</p> | <p data-bbox="932 853 1358 887">본선 BOX구간 슬래브 S714 누수(떨어짐)</p> |
| 조사 결과 | <p data-bbox="280 947 456 981">· 누수, 백태 등</p> <p data-bbox="280 983 1422 1050">⇒ 누수로 인해 주변 콘크리트 오염, 내부 철근 부식 등 손상 발생에 따른 콘크리트 내구성저하 및 및 주행 차량 안전성저하 등이 발생될 우려가 있으므로 우선적인 보수가 필요함</p> <p data-bbox="280 1055 1134 1088">⇒ 보수 전까지는 주행차량의 안전사고가 발생되지 않도록 지속적인 점검 필요함</p> | |

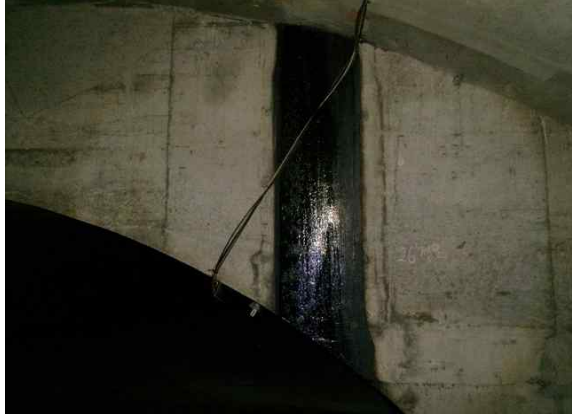
| 구 분 | 세 부 내 용 | |
|---|---|---|
| NATM 구간 | <p data-bbox="300 1565 810 1632">본선 NATM구간 천단부 S134 균열(Cw=0.3mm) 및 누수(떨어짐)</p> | <p data-bbox="935 1581 1358 1615">본선 NATM구간 천단부 S161 누수(흐름)</p> |
| 조사 결과 | <p data-bbox="280 1653 456 1686">· 누수, 백태 등</p> <p data-bbox="280 1688 1422 1756">⇒ 누수로 인해 주변 콘크리트 오염, 내부 철근 부식 등 손상 발생에 따른 콘크리트 내구성 저하 등이 발생 될 우려가 있으므로 우선적인 보수가 필요함</p> <p data-bbox="280 1760 1174 1794">⇒ 보수시 재료의 품질관리, 숙련된 작업자 배치 등을 통해 재손상 발생 방지 필요함</p> <p data-bbox="280 1798 967 1832">⇒ 보수 전까지는 손상의 진전여부에 대한 지속적인 점검 필요함</p> | |

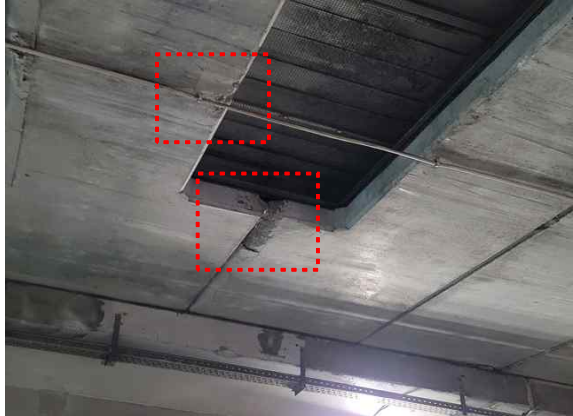
| 구 분 | 세 부 내 용 | |
|---|---|---|
| | RAMP-D 풍도슬래브 S54 상면 파손 | RAMP-D 풍도슬래브 S53 하면 파손 |
| 조사 결과 | <ul style="list-style-type: none"> <li>풍도슬래브(S52~54) 파손, 몰탈파손 등</li> </ul> ⇒ 높이제한 위반차량의 충격에 의해 발생한 손상으로 각 손상별 단면보수, 정비를 통한 유지관리가 요구됨<br>⇒ 추후 재손상 방지를 위해 높이제한 위반차량의 출입을 제한하는 시설물의 설치가 필요함 | |

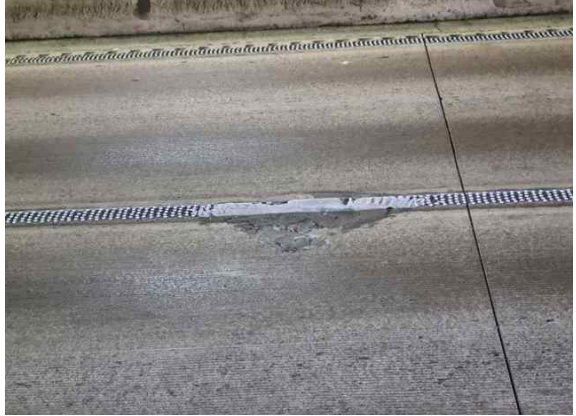
| 구 분 | 세 부 내 용 | |
|---|---|---|
| | 본선 포장부 S190 파손 | 본선 포장부 S623 보수부 파손 |
| 조사 결과 | <p>· 포장 파손, 박리, 들뜸 등</p> <p>⇒ 파손, 박리의 경우 시공미흡, 건조수축, 차량운하중에 의한 충격 등의 원인에 의한 것으로 판단되며, 주행차량의 안전성 확보를 위해 단면보수를 통한 유지관리가 요구됨</p> <p>⇒ 포장 들뜸부의 경우 차량 주행시 소음 및 진동이 발생하는 구간으로 시공미흡, 차량 운하중 등에 의해 발생한 것으로 판단되며, 손상의 진전여부에 대하여 지속적인 주의관찰을 실시하는 것이 필요함</p> | |

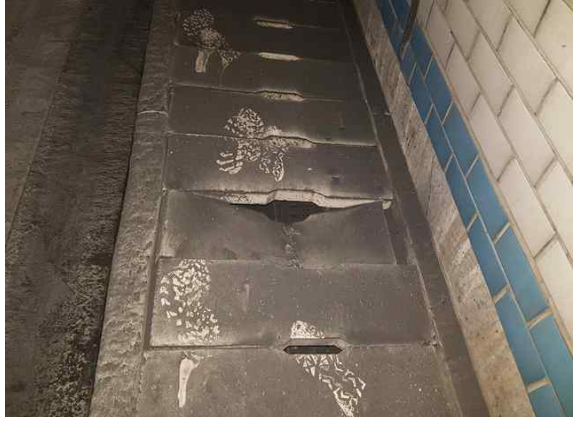
| 구 분 | 세 부 내 용 | |
|---|---|---|
| | 본선 공동구 S611 덮개파손 | 본선 공동구 S701 덮개파손 |
| 조사 결과 | <p>· 공동구 덮개파손, 덮개탈락 등</p> <p>⇒ 덮개탈락, 덮개파손의 경우 품질불량, 시공미흡 등에 의해 발생한 손상으로 판단되며, 점검자의 안전 확보 및 원활한 유지관리를 위해 덮개 재시공을 실시하는 것이 요구됨</p> | |

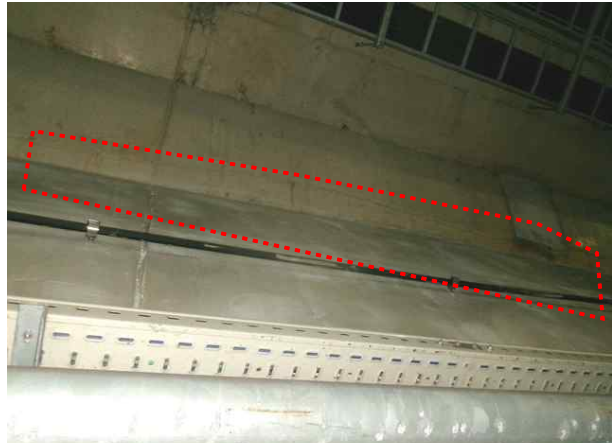
| 본선 BOX구간 슬래브 S006 층분리 | 본선 BOX구간 슬래브 S705 망상균열 |

- ③ 백태, 균열부백태의 경우 미세균열부 우수유입, 수분침투 등에 의한 손상으로 손상의 정도는 미미하나 손상 진전 방지를 위해 표면처리 등의 보수가 요구된다.
- ④ 층분리의 경우 시공당시 외부충격, 시공미흡 등에 의한 국부적인 손상으로 판단되며, 그 정도가 심하지 않아 콘크리트에 미치는 영향은 적으나, 균열 보수시 동시에 일괄 단면보수하는 유지관리가 요망된다.
- ⑤ 누수(떨어짐, 스며있음)의 경우 우천시 우수유입 등에 의한 손상으로 대체로 시공이음부에서 확인되었으며, 누수는 철근콘크리트에 영향을 미치므로 지수보수를 실시하는 것이 바람직하다.

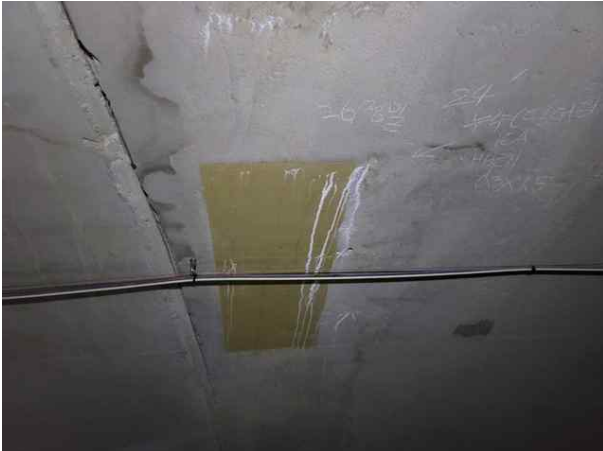
| <p>본선 NATM구간 천단부 S027 보수부 백태</p> | <p>본선 NATM구간 천단부 S080 박락</p> |

- ① NATM구간 천단부 외관조사 결과 균열 및 재균열(0.3mm미만, 이상), 망상균열, 보수부 망상균열, 백태, 보수부 백태, 박락, 박리, 층분리, 파손, 보수부 층분리, 단면불량, 재료분리, 철근노출, 피복부족, 누수(흐름, 떨어짐, 스며있음), 누수흔적 등이 조사되었다.
- ② 균열 및 재균열(0.3mm미만, 이상), 망상균열, 보수부 망상균열의 경우 건조수축, 온도변화, 거푸집 조기탈형, 보수미흡 등의 원인에 의해 발생한 손상으로 판단되며, 내구성 확보 차원에서 균열에 대한 표면처리, 주입보수를 실시하는 유지관리가 요구된다.
- ③ 백태, 보수부 백태, 누수흔적은 우수유입, 수분침투, 보수미흡 등에 의해 발생한 것으로 판단되며, 백태, 보수부 백태는 표면처리, 누수흔적은 우천시 손상의 진전여부에 대한 주의관찰을 실시하는 것이 요구된다.
- ④ 콘크리트 박락, 박리, 층분리, 파손, 보수부 층분리, 단면불량, 재료분리 등의 손상은 전반적으로 시공이음부(조인트부)가 맞닿음, 거푸집탈거시 충격, 시공시 외부충격, 품질관리 미흡, 보수미흡 등에 의한 손상으로 판단되며, 그 정도가 심하지 않아 콘크리트에 미치는 영향은 적으나, 균열 보수시 동시에 일괄 단면보수하는 유지관리가 요망된다.
- ⑤ 콘크리트 철근노출, 피복부족은 시공미흡 등에 의한 손상으로, 현재 철근이 일부 외기와 접촉하는 상태로 부식 발생 가능성이 있으므로, 단면보수(방청)가 필요한 상태이다.
- ⑥ 누수(흐름, 떨어짐, 스며있음)의 경우 우천시 우수유입 등에 의한 손상으로 대체로 시공이음부에서 확인되었으며, 내구성 확보 및 2차손상 발생 방지를 위해 지수보수를 실시하는 것이 바람직하다.
- ⑦ 누수흔적은 현재 누수가 발생하지 않은 상태로 우천시 누수여부에 대한 지속적인 주의관찰이 요구된다.

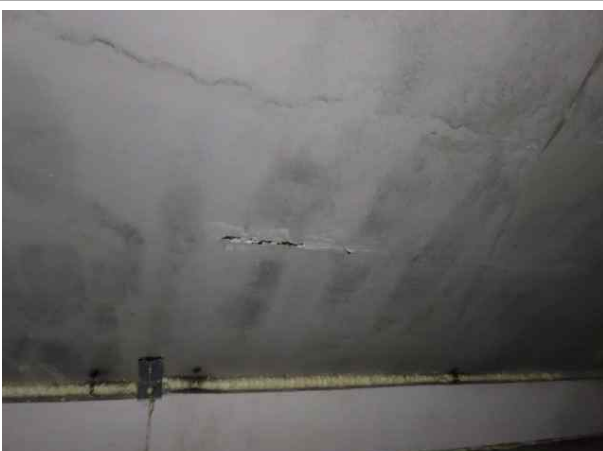
| <p>본선 NATM구간 천단부 S084 철근노출</p> | <p>본선 NATM구간 천단부 S120 재균열(<math>C_w=0.3\text{mm}</math>)</p> |

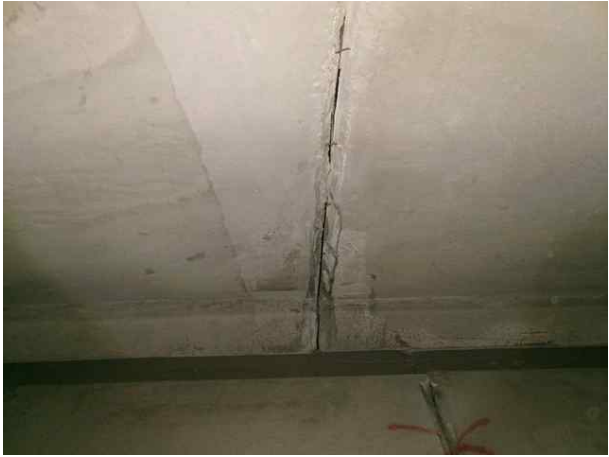
| 본선 NATM구간 천단부 S161 누수(흐름) | 본선 NATM구간 천단부 S181 누수흔적 |

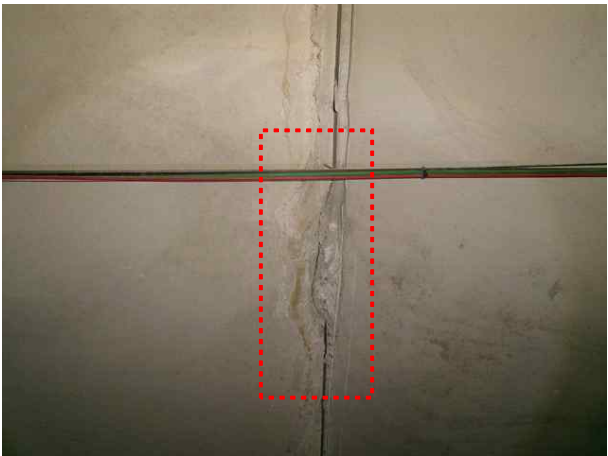
| 본선 NATM구간 천단부 S182 파손 | 본선 NATM구간 천단부 S195 망상균열 |

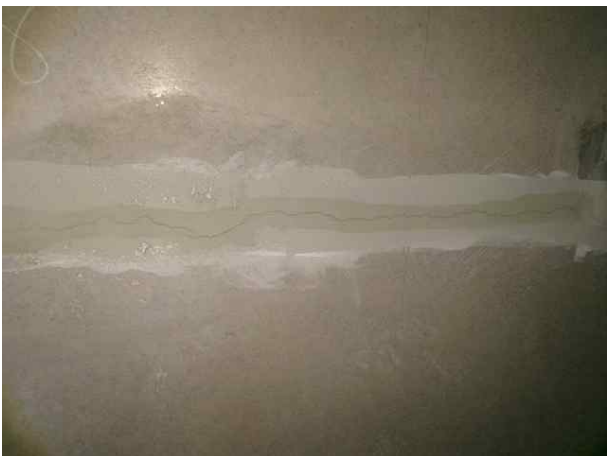
| 본선 NATM구간 천단부 S210 재균열(Cw=0.3mm) | 본선 NATM구간 천단부 S221 층분리 |

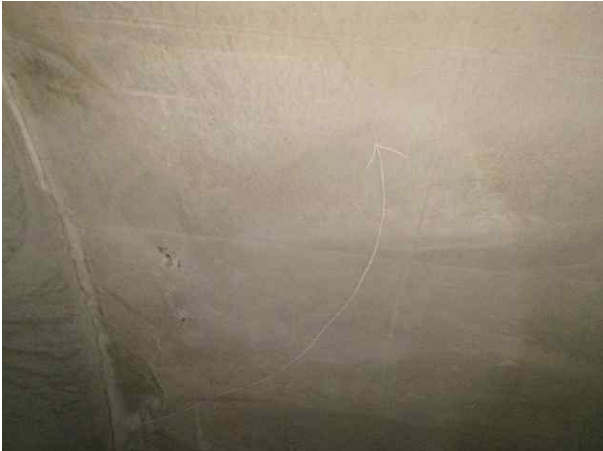
| 본선 NATM구간 천단부 S232 균열(Cw=0.5mm) | 본선 NATM구간 천단부 S360 피복부족 |

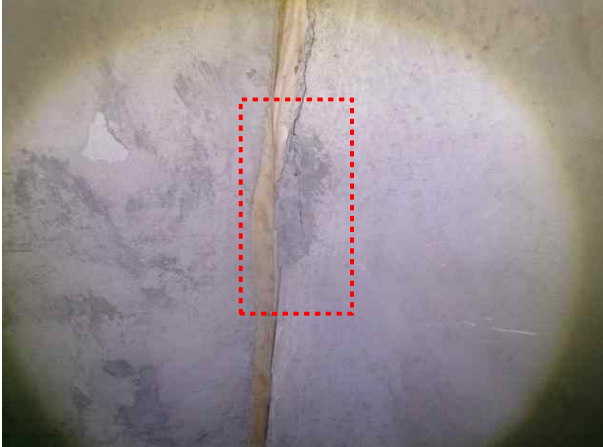
| 본선 NATM구간 천단부 S320 층분리 | 본선 NATM구간 천단부 S338 피복부족 |

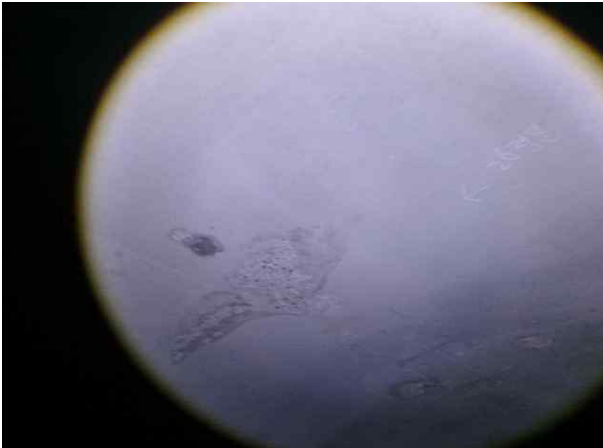
| 본선 NATM구간 천단부 S352 재료분리 | 본선 NATM구간 천단부 S377 백태 |

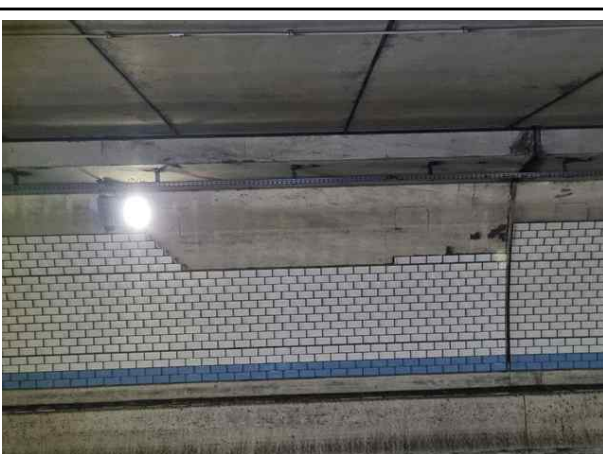
- ① NATM구간 측벽부에 대한 외관조사 결과 균열(0.3mm미만, 이상), 망상균열, 박락, 층분리, 파손, 단면불량, 보수부 층분리, 보수부 파손, 누수(흐름, 떨어짐, 스며있음), 누수흔적, 백태, 파손 및 철근노출, 타일탈락, 타일들뜸 등이 조사되었다.
- ② 균열(0.3mm미만, 이상), 망상균열의 경우 건조수축, 온도변화, 거푸집 조기탈형 등의 원인에 의해 발생한 손상으로 판단되며, 내구성 확보 차원에서 표면처리, 주입보수 등의 보수를 실시하는 것이 요구된다.
- ③ 콘크리트 박락, 층분리, 파손, 단면불량, 보수부 층분리, 보수부 파손이 확인되었고, 시공이음부(조인트부)가 맞닿음, 거푸집탈거시 충격, 시공시 외부충격, 품질관리 미흡, 보수 미흡 등의 원인에 의해 발생한 손상으로 판단되며, 일부 손상(풍도슬래브 지지대 손상 등)의 경우 탈락시 차량의 안전사고를 유발할 우려가 있으므로 깨어내기 후 단면보수를 실시하는 것이 요구된다.
- ④ 누수(흐름, 떨어짐, 스며있음)의 경우 우천시 우수유입 등에 의한 손상으로 대체로 시공이음부에서 확인되었으며, 내구성 확보 및 손상의 진전 방지를 위해 지수보수를 실시하는 것이 바람직하다.
- ⑤ 누수흔적, 백태는 우수유입, 수분침투 등에 의해 발생한 것으로 백태는 표면처리, 누수흔적은 우천시 손상의 진전여부에 대한 주의관찰을 실시하는 것이 요구된다.
- ⑥ 파손 및 철근노출은 시공당시 물리적 충격, 시공미흡으로 인한 피복두께 부족 등에 의한 손상으로, 현재 철근이 일부 외기와 접촉하는 상태로 부식 발생 가능성이 있으므로, 단면보수(방청)가 필요한 상태이다.
- ⑦ 타일탈락, 타일들뜸은 시공미흡에 따른 부착강도 저하 등에 의한 손상으로 판단되며, 주행차량의 시야 및 미관, 안전 확보 등을 위해 타일 재시공을 실시하는 것이 요구된다.

| <p>본선 NATM구간 측벽부 S668 타일탈락</p> | <p>본선 NATM구간 측벽부 균열보수 양호</p> |

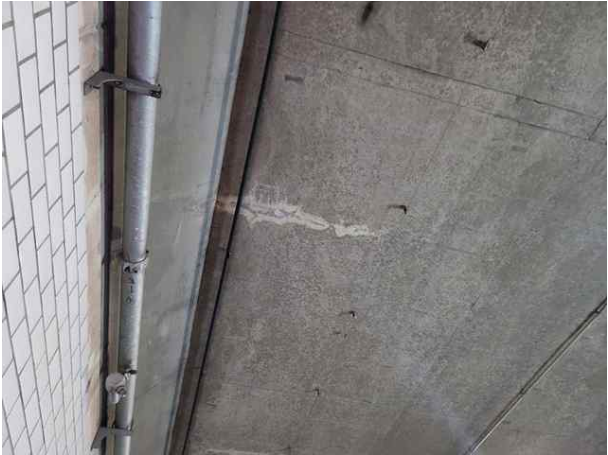
- ① BOX구간 슬래브에 대한 외관조사 결과 망상균열, 백태, 누수흔적 및 백태, 누수(떨어짐, 스며있음) 등이 조사되었다.
- ② 망상균열의 경우 건조수축, 온도변화, 거푸집 조기탈형 등의 원인에 의해 발생한 손상으로 판단되며, 내구성 확보 차원에서 표면처리 등의 보수를 실시하는 것이 유리할 것으로 판단된다.
- ③ 백태, 누수흔적 및 백태의 경우 우수유입, 수분침투 등에 의한 손상으로 내구성 확보 및 손상 진전 방지를 위해 표면처리 등의 보수가 요구된다.
- ④ 누수(떨어짐, 스며있음)의 경우 우천시 우수유입 등에 의한 손상으로 시공이음부에서 확인되었으며, 누수는 철근콘크리트에 영향을 미치므로 지수보수를 실시하는 것이 바람직하다.

| RAMP-D BOX구간 슬래브 S58 누수흔적 및 백태 | RAMP-D BOX구간 슬래브 S58 망상균열(Cw=0.1~0.2mm) |

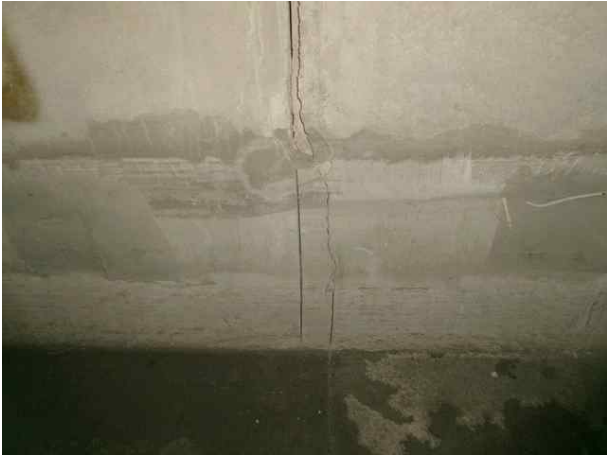
- ① NATM구간 측벽부에 대한 외관조사 결과 균열(0.3mm이상), 박리, 층분리, 파손, 백태, 누수흔적, 누수(스며있음), 타일탈락 등이 조사되었다.
- ② 균열(0.3mm이상)의 경우 건조수축, 온도변화, 거푸집 조기탈형 등의 원인에 의해 발생한 손상으로 판단되며, 내구성 확보 차원에서 균열에 대한 주입보수를 실시하는 유지관리가 요구된다.
- ③ 콘크리트 박리, 층분리, 파손의 경우 시공이음부(조인트부) 맞닿음, 거푸집탈거시 충격, 시공시 외부충격 등에 의한 국부적인 손상으로 판단되며, 그 정도가 심하지 않아 콘크리트에 미치는 영향은 적으나, 내구성 확보차원에서 단면보수를 실시하는 것이 요구된다.
- ④ 누수흔적, 백태는 우수유입, 수분침투 등에 의해 발생한 것으로 백태는 표면처리, 누수흔적은 우천시 손상의 진전여부에 대한 주의관찰을 실시하는 것이 요구된다.
- ⑤ 누수(스며있음)의 경우 우천시 우수유입 등에 의한 손상으로 대체로 시공이음부에서 확인되었으며, 내구성 확보 및 2차손상 발생 방지를 위해 지수보수를 실시하는 것이 바람직하다.
- ⑥ 타일탈락은 시공미흡에 따른 부착강도 저하 등에 의한 손상으로 판단되며, 주행차량의 시야 및 미관 확보 등을 위해 타일 재시공을 실시하는 것이 요구된다.

| RAMP-D NATM구간 측벽부 S08 층분리 | RAMP-D NATM구간 측벽부 S14 누수(스며있음) |

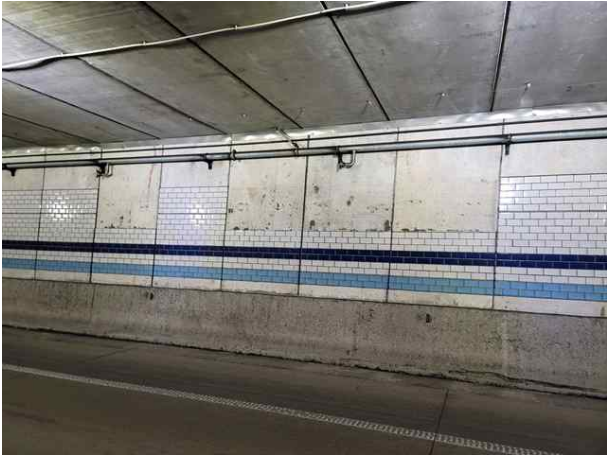
| RAMP-D NATM구간 측벽부 S17 타일탈락 | RAMP-D NATM구간 측벽부 S28 백태 |

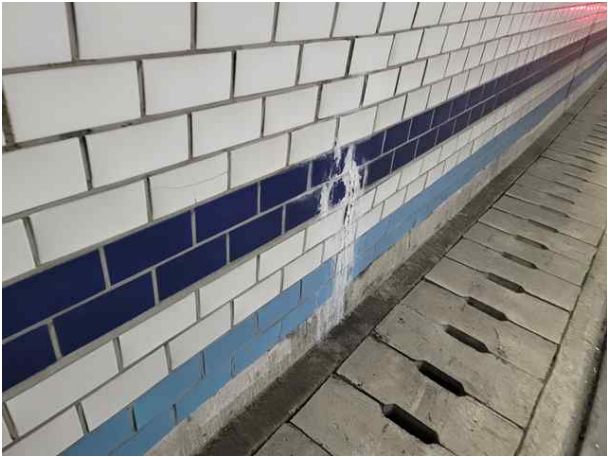
| RAMP-D NATM구간 측벽부 S29 백태 | RAMP-D NATM구간 측벽부 S30 균열(Cw=0.3mm) 및 누수(스며있음) |

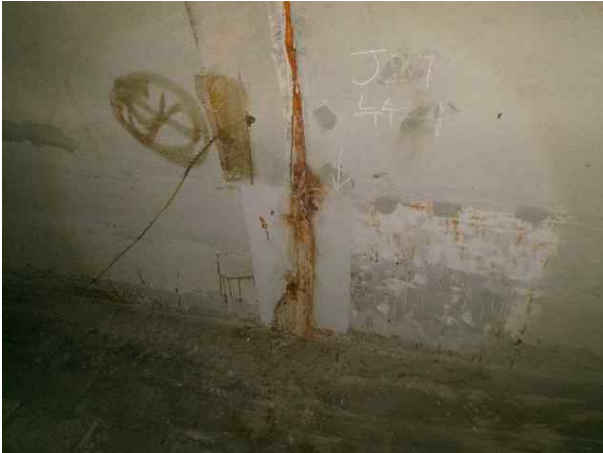
| <p>RAMP-D NATM구간 측벽부 S35 누수(스며있음)</p> | <p>RAMP-D NATM구간 측벽부 S40 파손</p> |

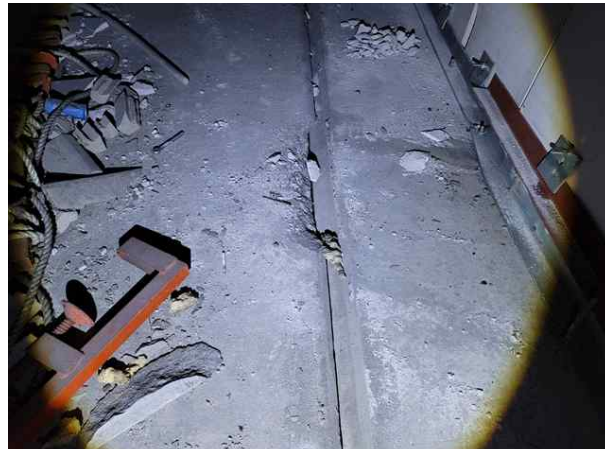
- ① 풍도슬래브 외관조사 결과 풍도슬래브 파손, 보수부 파손, 물탈파손, 격벽 파손, 댐퍼 변형, 댐퍼 고정볼트 탈락 및 파손 등의 손상이 조사되었다.
- ② 풍도슬래브에 발생한 손상의 경우 S52~54에 집중적으로 확인되었으며, 이는 높이제한 위반차량의 충격에 의해 발생한 손상으로 각 손상별 단면보수, 정비를 통한 유지관리가 요구된다. 또한 추후 재손상 방지를 위해 높이제한 위반차량의 출입을 제한하는 시설물의 설치가 필요하다.

| <p>RAMP-D 풍도슬래브 S54 상면 몰탈파손</p> | <p>RAMP-D 풍도슬래브 S54 상면 파손</p> |

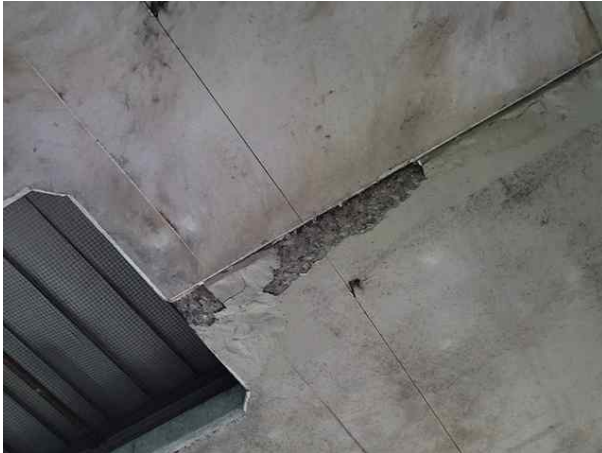
| <p>RAMP-D 풍도슬래브 S54 격벽 파손</p> | <p>RAMP-D 풍도슬래브 S53 하면 보수부 파손</p> |

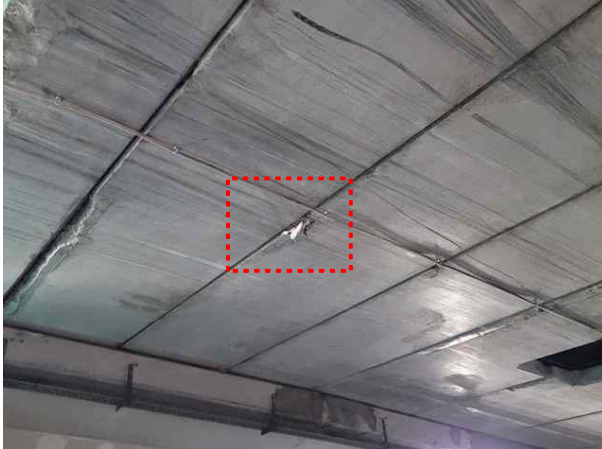
| <p>RAMP-D 풍도슬래브 S53 하면 파손</p> | <p>RAMP-D 풍도슬래브 S54 하면 보수부 파손</p> |

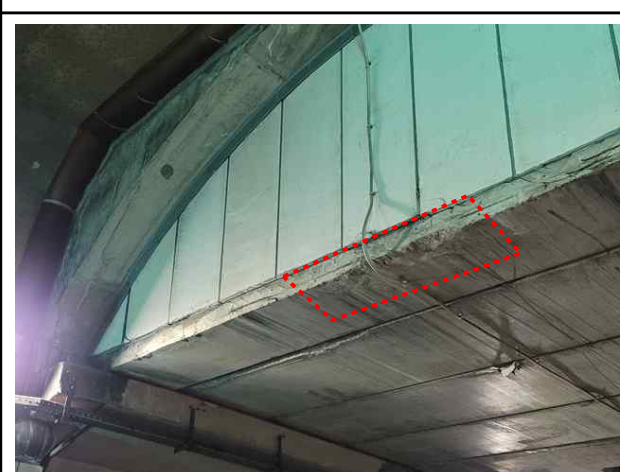
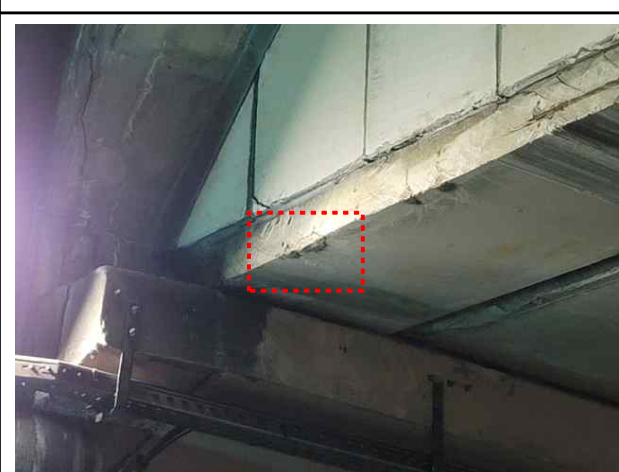
| <p>RAMP-D 풍도슬래브 S54 하면 파손</p> | <p>RAMP-D 풍도슬래브 S54 하면 파손</p> |

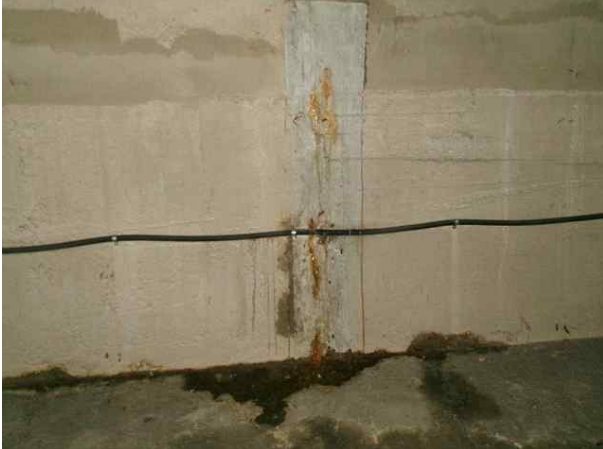
| <p>RAMP-D 전기실 벽체 균열 및 누수</p> | <p>RAMP-D 전기실 바닥 체수</p> |

| 구 분 | 결함내용 및 손상, 열화내용 | | 단위 | 개소 | 손상물량 | 조치방안 | 비고 |
|---|---|---|---|---|---|---|---|
| 기타시설 | 전기실 | 균열(Cw0.3mm이상) | m | 7 | 8.88 | 주입보수 | |

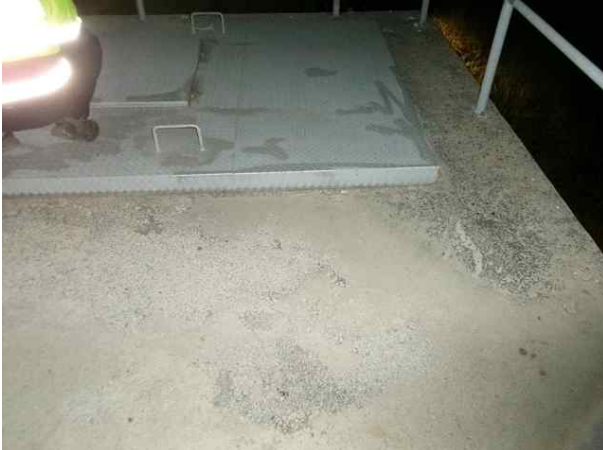
| <p>RAMP-D 수문 상부슬래브 표면열화</p> | <p>RAMP-D 수문 벽체 균열(Cw=0.2mm)</p> |

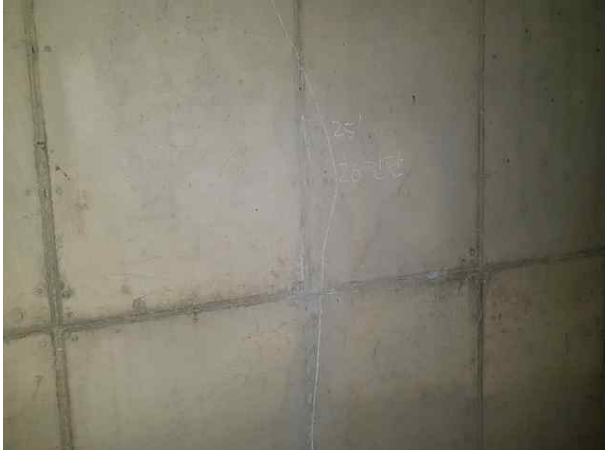
| 구 분 | 결함내용 및 손상, 열화내용 | | 단위 | 개소 | 손상물량 | 조치방안 | 비고 |
|---|---|---|---|---|---|---|---|
| | 수문 | 균열(Cw0.3mm미만) | m | 2 | 3.50 | 표면처리 | |

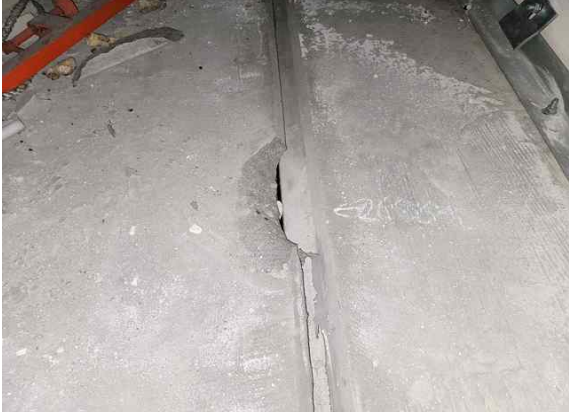
| 구 분 | 세 부 내 용 | |
|---|---|---|
| 풍도 슬래브 | <p data-bbox="352 1659 756 1688">RAMP-D 풍도슬래브 S54 상면 파손</p> | <p data-bbox="943 1659 1347 1688">RAMP-D 풍도슬래브 S53 하면 파손</p> |
| 조사 결과 | <p data-bbox="280 1760 1422 1895">· 풍도슬래브(S52~54) 파손, 몰탈파손 등<br/>⇒ 높이제한 위반차량의 충격에 의해 발생한 손상으로 각 손상별 단면보수, 정비를 통한 유지관리가 요구됨<br/>⇒ 추후 재손상 방지를 위해 높이제한 위반차량의 출입을 제한하는 시설물의 설치가 필요함</p> | |

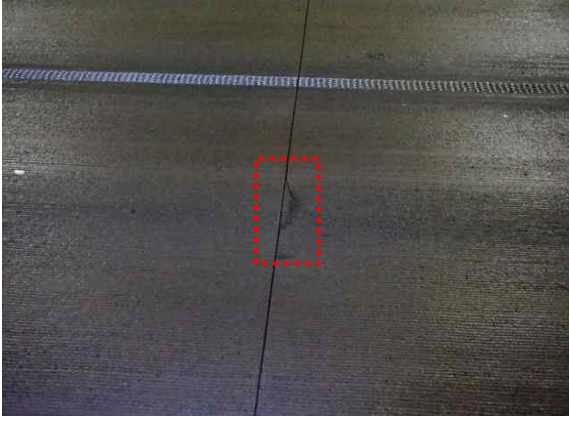
| 구 분 | 세 부 내 용 | |
|---|---|---|
| | 본선 포장부 S190 파손 | 본선 포장부 S623 보수부 파손 |
| 조사<br>결과 | <ul style="list-style-type: none"> <li>· 포장 파손, 박리, 들뜸 등</li> </ul> ⇒ 파손, 박리의 경우 시공미흡, 건조수축, 차량운하중에 의한 충격 등의 원인에 의한 것으로 판단되며, 주행차량의 안전성 확보를 위해 단면보수를 통한 유지관리가 요구됨<br>⇒ 포장 들뜸부의 경우 차량 주행시 소음 및 진동이 발생하는 구간으로 시공미흡, 차량 운하중 등에 의해 발생한 것으로 판단되며, 손상의 진전여부에 대하여 지속적인 주의관찰을 실시하는 것이 필요함 | |

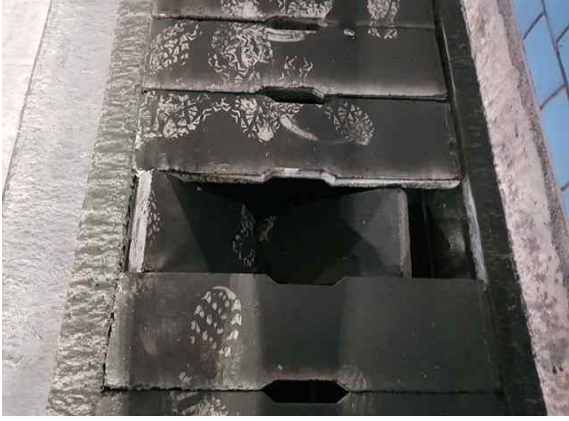
| 구 분 | 세 부 내 용 | |
|---|---|---|
| | 본선 공동구 S611 덮개파손 | 본선 공동구 S701 덮개파손 |
| 조사<br>결과 | <ul style="list-style-type: none"> <li>· 공동구 덮개파손, 덮개탈락 등</li> </ul> ⇒ 덮개탈락, 덮개파손의 경우 품질불량, 시공미흡 등에 의해 발생한 손상으로 판단되며, 점검자의 안전 확보 및 원활한 유지관리를 위해 덮개 재시공을 실시하는 것이 요구됨 | |
