## 제3장 현장조사 및 시험

본 과업대상인 신월여의지하도로(인천방향)는 서울특별시 영등포구 영등포동 7가 94-411에 위치하며 2021년 04월 15일에 준공된 총길이 7,085m(Ramp-D구간 674m), 2차로(합류구간 3차로)의 지하도로다.

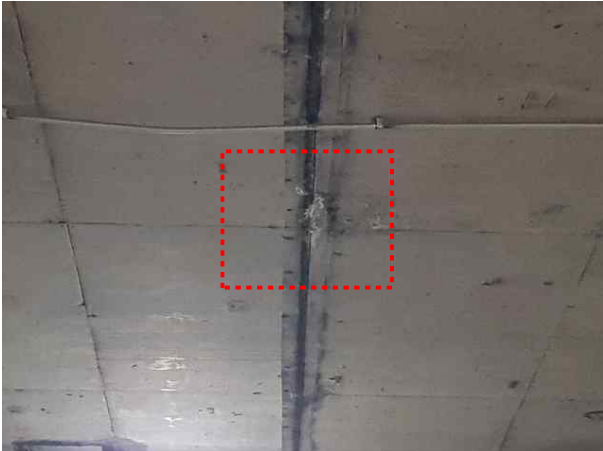
- ③ 백태, 균열부백태의 경우 미세균열부 우수유입, 수분침투 등에 의한 손상으로 손상의 정도는 미미하나 손상 진전 방지를 위해 표면처리 등의 보수가 요구된다.
- ④ 층분리의 경우 시공당시 외부충격, 시공미흡 등에 의한 국부적인 손상으로 판단되며, 그 정도가 심하지 않아 콘크리트에 미치는 영향은 적으나, 균열 보수시 동시에 일괄 단면보수하는 유지관리가 요망된다.
- ⑤ 누수(떨어짐, 스며있음)의 경우 우천시 우수유입 등에 의한 손상으로 대체로 시공이음부에서 확인되었으며, 누수는 철근콘크리트에 영향을 미치므로 지수보수를 실시하는 것이 바람직하다.

| <p>본선 BOX구간 슬래브 S710 백태</p> | <p>본선 BOX구간 슬래브 S711 균열(<math>C_w=0.3\text{mm}</math>) 및 누수(스며있음)</p> |

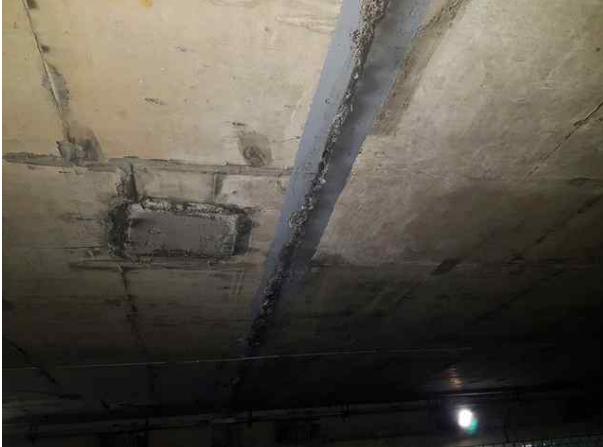
| <p>본선 BOX구간 슬래브 S714 누수(떨어짐)</p> | <p>본선 BOX구간 슬래브 S715 망상균열</p> |

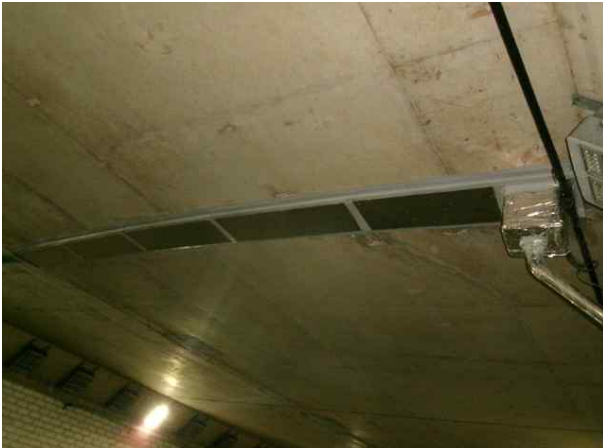
| <p>본선 BOX구간 슬래브 S003 누수보수 양호</p> | <p>본선 BOX구간 슬래브 S714 전경</p> |

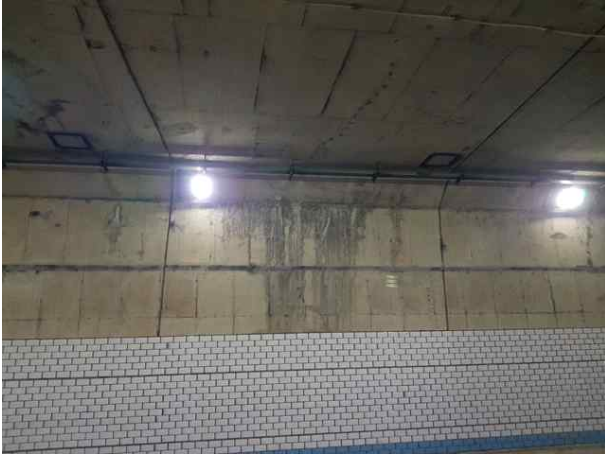
- ① BOX구간 벽체에 대한 외관조사 결과 균열(0.3mm이상), 누수(스며있음), 누수흔적이 조사되었다.
- ② 균열(0.3mm이상)의 경우 건조수축, 온도변화, 거푸집 조기탈형 등의 원인에 의해 발생한 손상으로 판단되며, 내구성 확보 차원에서 균열에 대한 주입보수를 실시하는 유지관리가 요구된다.
- ③ 누수(스며있음)의 경우 우천시 우수유입 등에 의한 손상으로 대체로 시공이음부에서 확인되었으며, 누수는 철근콘크리트에 영향을 미치므로 지수보수를 실시하는 것이 바람직하다.
- ④ 누수흔적은 현재 누수가 발생하지 않은 상태로 우천시 누수여부에 대한 지속적인 주의관찰이 요구된다.

| 본선 BOX구간 벽체 S711 균열(Cw=0.3mm) 및 누수(스며있음) | 본선 BOX구간 벽체 S713 누수흔적 |

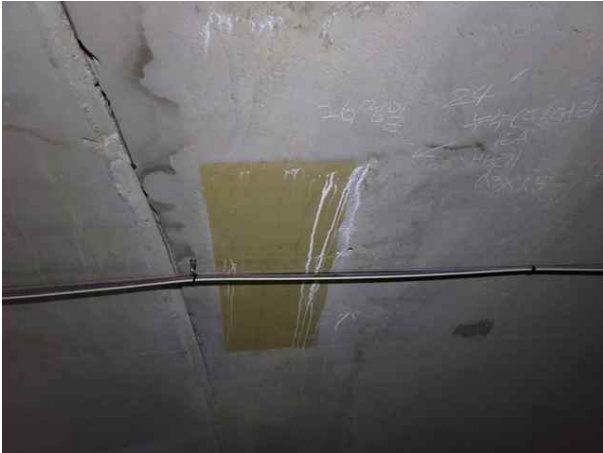
| <p>본선 NATM구간 천단부 S027 보수부 백태</p> | <p>본선 NATM구간 천단부 S080 박락</p> |

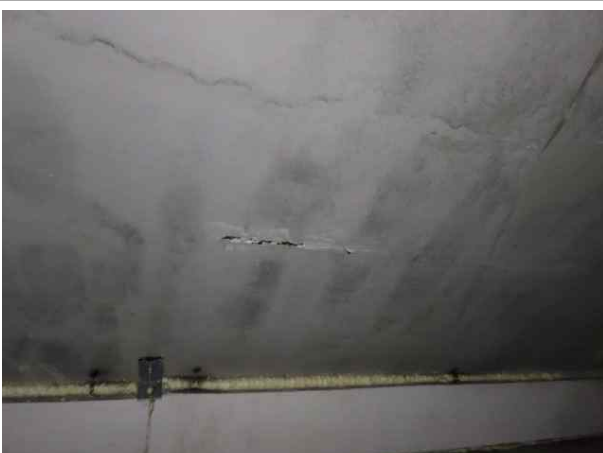
| <p>본선 NATM구간 천단부 S084 철근노출</p> | <p>본선 NATM구간 천단부 S120 재균열(<math>C_w=0.3\text{mm}</math>)</p> |

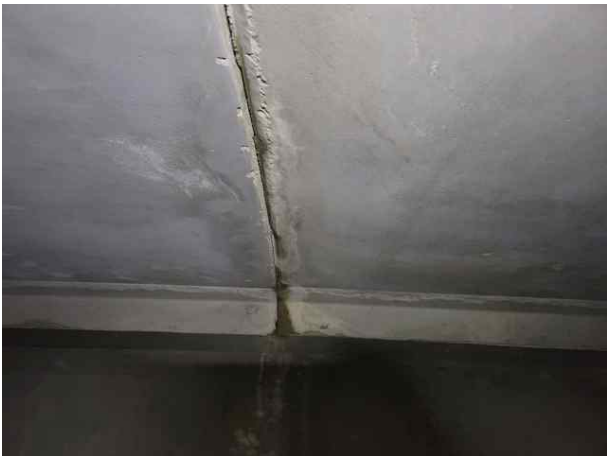
| 본선 NATM구간 천단부 S133 균열( $C_w=0.3\text{mm}$ ) 및 누수(스며있음) | 본선 NATM구간 천단부 S134 균열( $C_w=0.3\text{mm}$ ) 및 누수(떨어짐) |

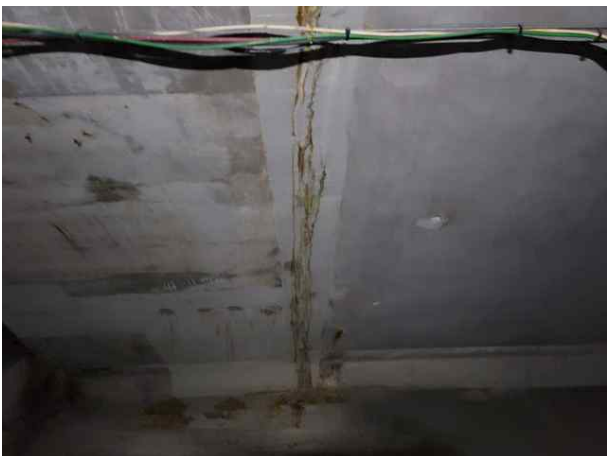
| 본선 NATM구간 천단부 S137 균열( $C_w=0.3\text{mm}$ ) 및 누수(스며있음) | 본선 NATM구간 천단부 S156 균열( $C_w=0.3\text{mm}$ ) |

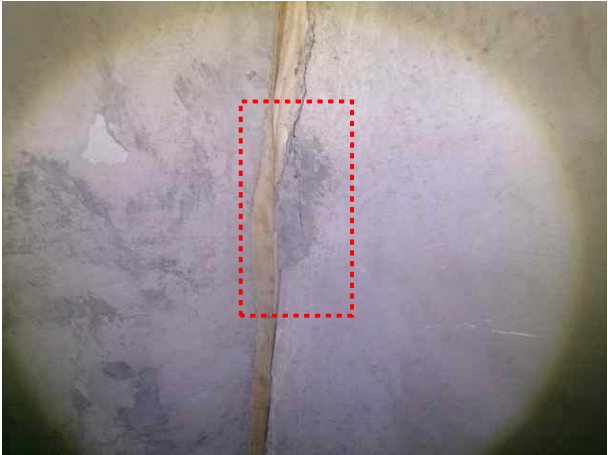
| 본선 NATM구간 천단부 S320 층분리 | 본선 NATM구간 천단부 S338 피복부족 |

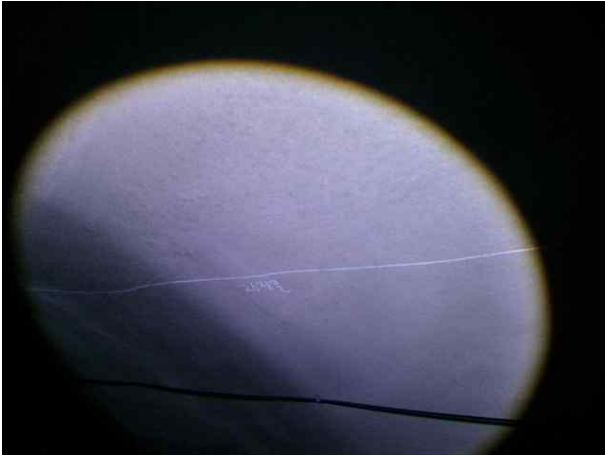
| 본선 NATM구간 천단부 S421 균열(Cw=0.5mm) | 본선 NATM구간 천단부 S498 균열(Cw=0.5mm) |

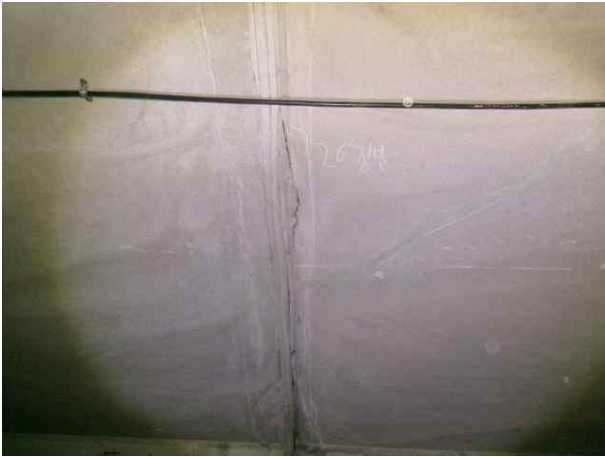
| 본선 NATM구간 천단부 S679 충분리 | 본선 NATM구간 천단부 S685 충분리 |

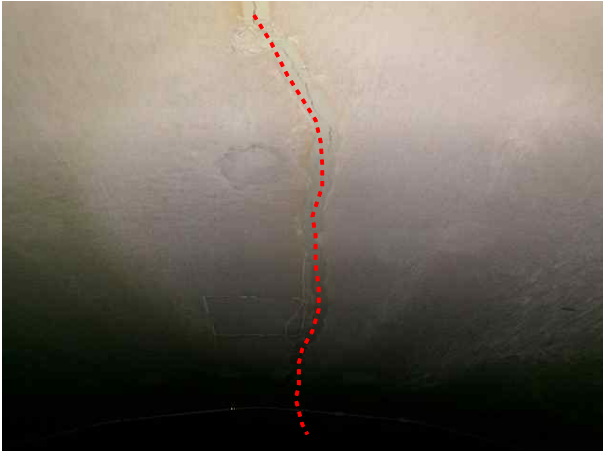
| <p>본선 NATM구간 천단부 S692 재균열(<math>C_w=0.5\text{mm}</math>)</p> | <p>본선 NATM구간 천단부 S702 파손</p> |

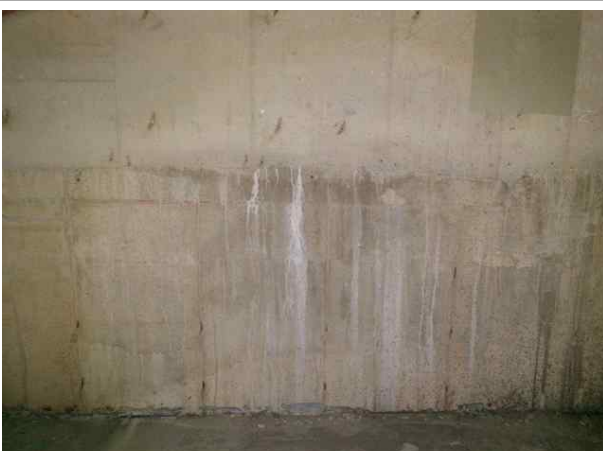
- ① NATM구간 천단부 외관조사 결과 균열 및 재균열(0.3mm미만, 이상), 망상균열, 보수부 망상균열, 백태, 보수부 백태, 박락, 박리, 층분리, 파손, 보수부 층분리, 단면불량, 재료분리, 철근노출, 피복부족, 누수(흐름, 떨어짐, 스며있음), 누수흔적 등이 조사되었다.
- ② 균열 및 재균열(0.3mm미만, 이상), 망상균열, 보수부 망상균열의 경우 건조수축, 온도변화, 거푸집 조기탈형, 보수미흡 등의 원인에 의해 발생한 손상으로 판단되며, 내구성 확보 차원에서 균열에 대한 표면처리, 주입보수를 실시하는 유지관리가 요구된다.
- ③ 백태, 보수부 백태, 누수흔적은 우수유입, 수분침투, 보수미흡 등에 의해 발생한 것으로 판단되며, 백태, 보수부 백태는 표면처리, 누수흔적은 우천시 손상의 진전여부에 대한 주의관찰을 실시하는 것이 요구된다.
- ④ 콘크리트 박락, 박리, 층분리, 파손, 보수부 층분리, 단면불량, 재료분리 등의 손상은 전반적으로 시공이음부(조인트부)가 맞닿음, 거푸집탈거시 충격, 시공시 외부충격, 품질관리 미흡, 보수미흡 등에 의한 손상으로 판단되며, 그 정도가 심하지 않아 콘크리트에 미치는 영향은 적으나, 균열 보수시 동시에 일괄 단면보수하는 유지관리가 요망된다.
- ⑤ 콘크리트 철근노출, 피복부족은 시공미흡 등에 의한 손상으로, 현재 철근이 일부 외기와 접촉하는 상태로 부식 발생 가능성이 있으므로, 단면보수(방청)가 필요한 상태이다.
- ⑥ 누수(흐름, 떨어짐, 스며있음)의 경우 우천시 우수유입 등에 의한 손상으로 대체로 시공이음부에서 확인되었으며, 내구성 확보 및 2차손상 발생 방지를 위해 지수보수를 실시하는 것이 바람직하다.
- ⑦ 누수흔적은 현재 누수가 발생하지 않은 상태로 우천시 누수여부에 대한 지속적인 주의관찰이 요구된다.

| <p>본선 NATM구간 천단부 S704 격벽 백태</p> | <p>본선 NATM구간 천단부 균열보수 양호</p> |

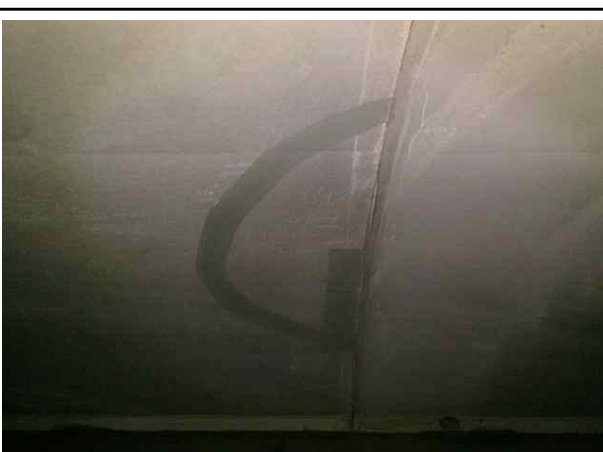
| <p>본선 NATM구간 천단부 균열보수 양호</p> | <p>본선 NATM구간 천단부 파손보수 양호</p> |

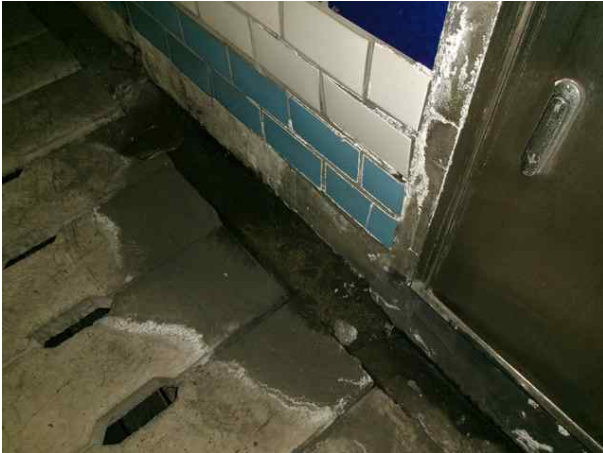
- ① NATM구간 측벽부에 대한 외관조사 결과 균열(0.3mm미만, 이상), 망상균열, 박락, 층분리, 파손, 단면불량, 보수부 층분리, 보수부 파손, 누수(흐름, 떨어짐, 스며있음), 누수흔적, 백태, 파손 및 철근노출, 타일탈락, 타일들뜸 등이 조사되었다.
- ② 균열(0.3mm미만, 이상), 망상균열의 경우 건조수축, 온도변화, 거푸집 조기탈형 등의 원인에 의해 발생한 손상으로 판단되며, 내구성 확보 차원에서 표면처리, 주입보수 등의 보수를 실시하는 것이 요구된다.
- ③ 콘크리트 박락, 층분리, 파손, 단면불량, 보수부 층분리, 보수부 파손이 확인되었고, 시공이음부(조인트부)가 맞닿음, 거푸집탈거시 충격, 시공시 외부충격, 품질관리 미흡, 보수 미흡 등의 원인에 의해 발생한 손상으로 판단되며, 일부 손상(풍도슬래브 지지대 손상 등)의 경우 탈락시 차량의 안전사고를 유발할 우려가 있으므로 깨어내기 후 단면보수를 실시하는 것이 요구된다.
- ④ 누수(흐름, 떨어짐, 스며있음)의 경우 우천시 우수유입 등에 의한 손상으로 대체로 시공이음부에서 확인되었으며, 내구성 확보 및 손상의 진전 방지를 위해 지수보수를 실시하는 것이 바람직하다.
- ⑤ 누수흔적, 백태는 우수유입, 수분침투 등에 의해 발생한 것으로 백태는 표면처리, 누수흔적은 우천시 손상의 진전여부에 대한 주의관찰을 실시하는 것이 요구된다.
- ⑥ 파손 및 철근노출은 시공당시 물리적 충격, 시공미흡으로 인한 피복두께 부족 등에 의한 손상으로, 현재 철근이 일부 외기와 접촉하는 상태로 부식 발생 가능성이 있으므로, 단면보수(방청)가 필요한 상태이다.
- ⑦ 타일탈락, 타일들뜸은 시공미흡에 따른 부착강도 저하 등에 의한 손상으로 판단되며, 주행차량의 시야 및 미관, 안전 확보 등을 위해 타일 재시공을 실시하는 것이 요구된다.

| <p>본선 NATM구간 측벽부 S018 누수(스며있음)</p> | <p>본선 NATM구간 측벽부 S029 누수(떨어짐)</p> |

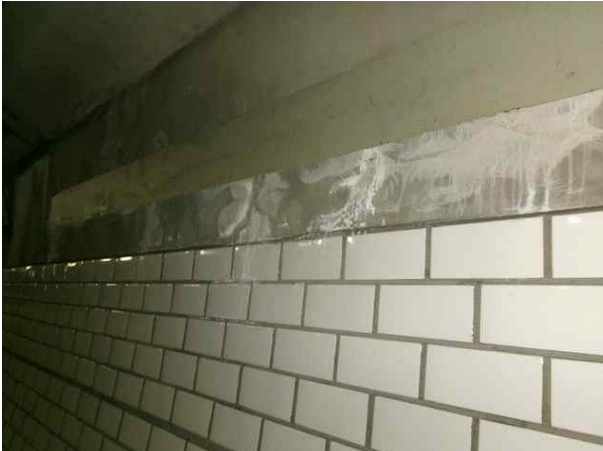
| <p>본선 NATM구간 측벽부 S029 백태</p> | <p>본선 NATM구간 측벽부 S049 백태</p> |

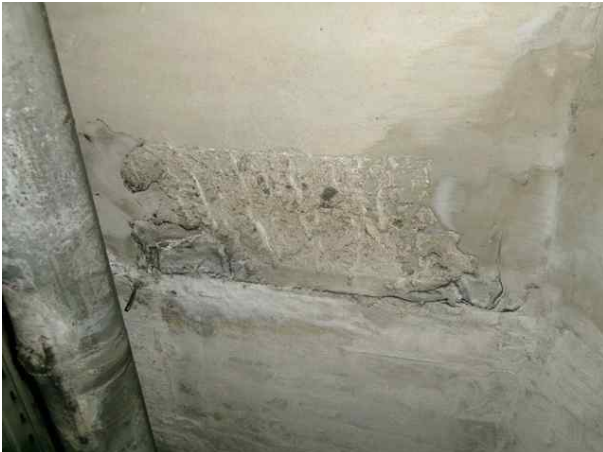
| <p>본선 NATM구간 측벽부 S051 단면불량</p> | <p>본선 NATM구간 측벽부 S064 누수(스며있음)</p> |

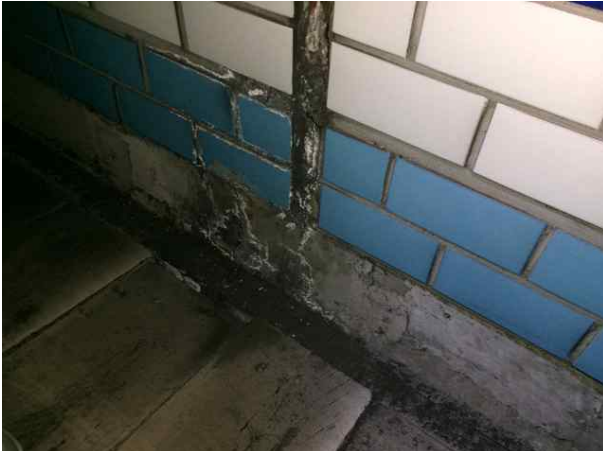
| <p>본선 NATM구간 측벽부 S067 누수(스며있음)</p> | <p>본선 NATM구간 측벽부 S087 균열(Cw=0.3mm) 및 누수(스며있음)</p> |

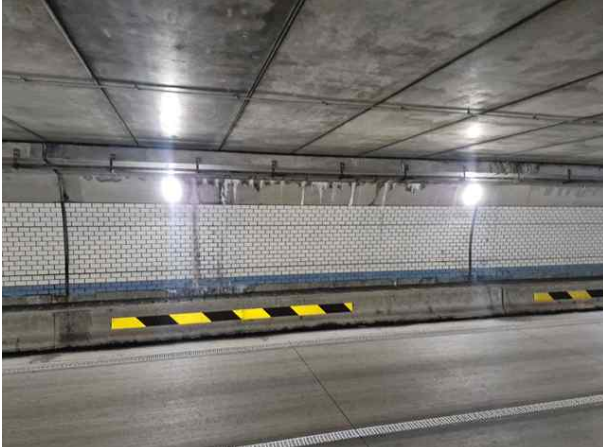
| <p>본선 NATM구간 측벽부 S126 백태</p> | <p>본선 NATM구간 측벽부 S127 균열(Cw=0.3mm) 및 누수(떨어짐)</p> |

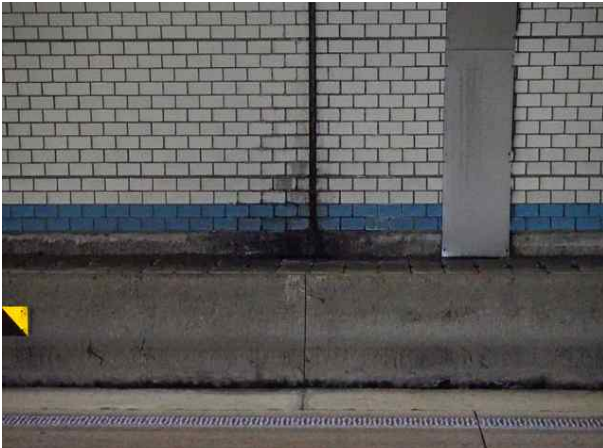
| <p>본선 NATM구간 측벽부 S131 누수(떨어짐)</p> | <p>본선 NATM구간 측벽부 S137 누수(스며있음)</p> |

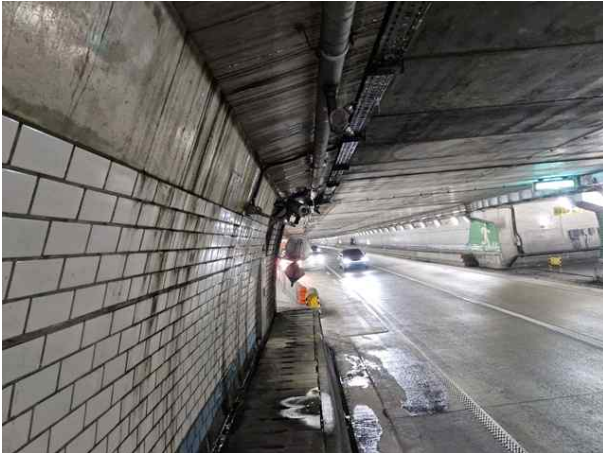
| <p>본선 NATM구간 측벽부 S162 누수(떨어짐)</p> | <p>본선 NATM구간 측벽부 S216 누수(흐름)</p> |

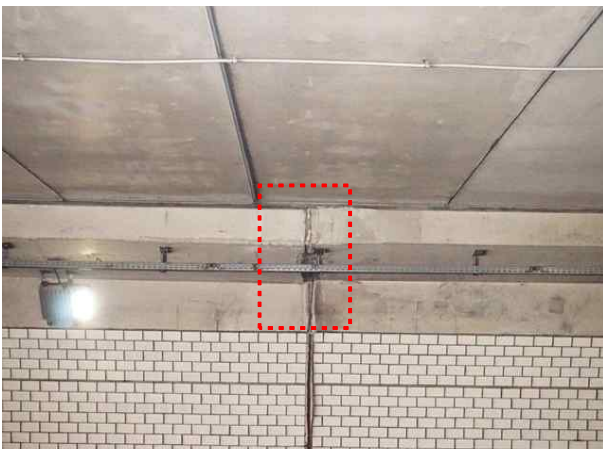
| <p>본선 NATM구간 측벽부 S334 층분리</p> | <p>본선 NATM구간 측벽부 S357 파손 및 철근노출</p> |

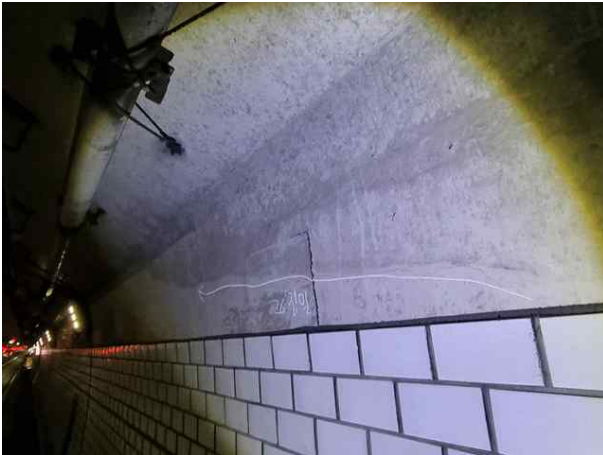
| <p>본선 NATM구간 측벽부 S399 균열(Cw=0.3mm)</p> | <p>본선 NATM구간 측벽부 S480 보수부 파손</p> |

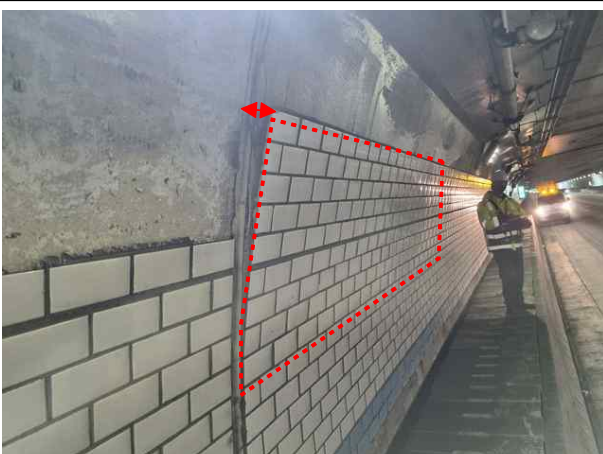
| <p>본선 NATM구간 측벽부 S563 타일들뜸</p> | <p>본선 NATM구간 측벽부 S628 균열(Cw=0.2mm)</p> |

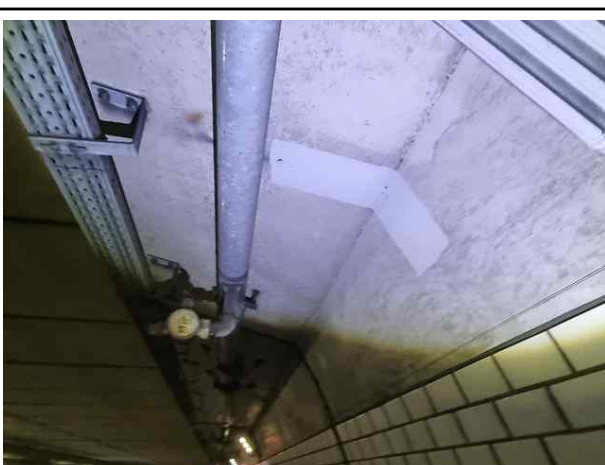
| <p>본선 NATM구간 측벽부 S668 타일탈락</p> | <p>본선 NATM구간 측벽부 균열보수 양호</p> |

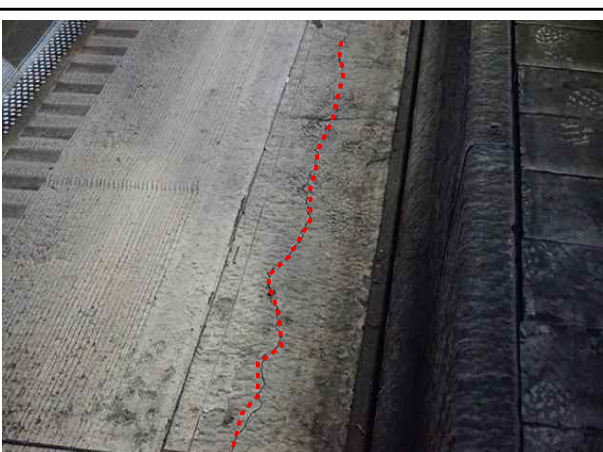
| <p>본선 포장부 S344 파손</p> | <p>본선 포장부 S346 들뜸</p> |

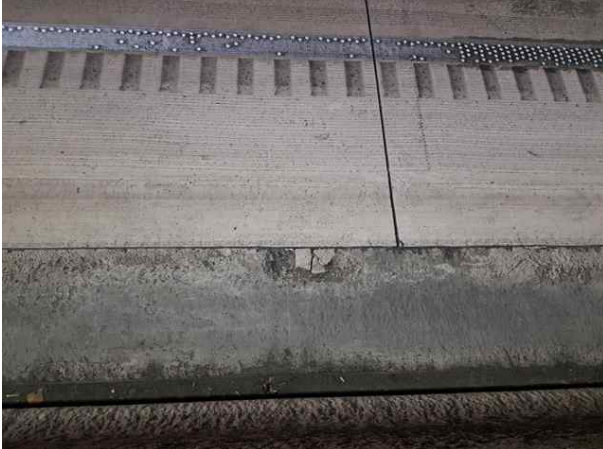
| <p>본선 포장부 S467 파손</p> | <p>본선 포장부 S497 표면오염</p> |

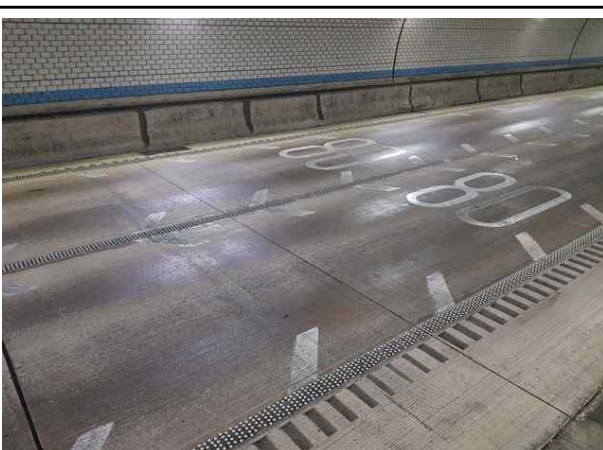
| <p>본선 포장부 S649 들뜸</p> | <p>본선 포장부 S659 누수흔적</p> |

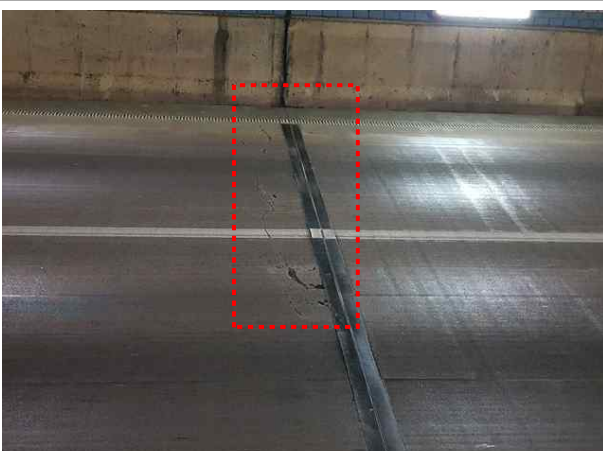
- ① 본선 포장부에 대한 외관조사 결과 포장 균열, 망상균열, 파손, 박리, 보수부 파손, 들뜸, 표면오염, 누수흔적 등이 조사되었다.
- ② 포장 균열, 망상균열의 경우 건조수축, 온도변화, 지속적인 차량윤하중 등의 원인에 의한 비구조적인 손상으로 판단되며, 즉각적인 보수보다는 주기적으로 점검을 실시하는 유지관리가 요망된다.
- ③ 콘크리트 파손, 박리, 보수부 파손의 경우 대부분 종·횡방향 조인트부에 발생한 손상으로 시공미흡, 건조수축, 차량윤하중에 의한 충격, 보수미흡 등의 원인에 의한 것으로 판단되며, 주행차량의 안전성 확보를 위해 단면보수를 통한 유지관리가 요구된다.
- ④ 포장 들뜸부의 경우 차량 주행시 소음 및 진동이 발생하는 구간으로 시공미흡, 차량 윤하중 등에 의해 발생한 것으로 판단되며, 손상의 진전여부에 대하여 지속적인 주의관찰을 실시하는 것이 필요하다.
- ⑤ 표면오염, 누수흔적의 경우 공용기간 경과, 체수, 배수불량 등에 의해 발생한 것으로 판단되며, 손상의 진전여부에 대하여 지속적인 주의관찰을 실시하는 것이 필요하다.

| <p>본선 포장부 S706 파손</p> | <p>본선 포장부 S710 망상균열</p> |

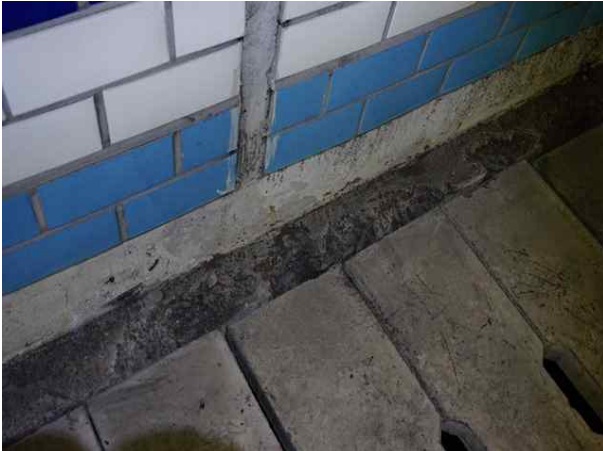
- ① 본선 공동구에 대한 외관조사 결과 균열(0.3mm이상), 파손, 덮개탈락, 덮개파손이 조사되었다.
- ② 균열(0.3mm이상)의 경우 건조수축, 온도변화, 거푸집 조기탈형 등의 원인에 의해 발생한 손상으로 판단되며, 즉각적인 보수보다는 진전여부에 대한 주의관찰을 실시하고 주변 부재 보수시 일괄보수가 요구된다.
- ③ 콘크리트 파손의 경우 시공시 물리적 충격에 의한 시공미흡 등에 의한 국부적인 손상으로 즉각적인 보수보다는 진전여부에 대한 지속적인 주의관찰을 실시하는 것이 요구된다.
- ④ 덮개탈락, 덮개파손의 경우 품질불량, 시공미흡 등에 의해 발생한 손상으로 판단되며, 점검자의 안전 확보 및 원활한 유지관리를 위해 덮개 재시공을 실시하는 것이 요구된다.

| <p>본선 공동구 S015 파손</p> | <p>본선 공동구 S141 덮개 파손</p> |

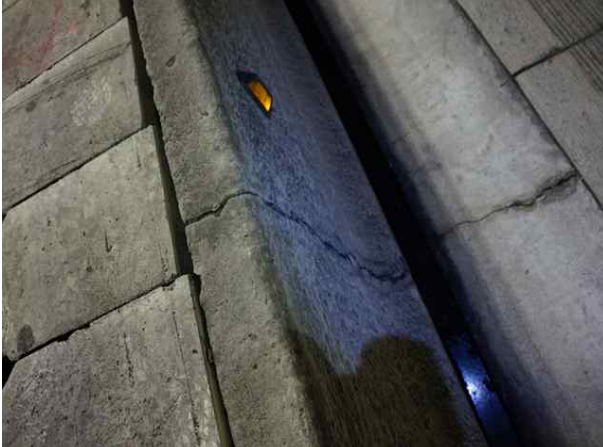
| <p>본선 공동구 S145 균열(Cw=0.3mm)</p> | <p>본선 공동구 S258 덮개파손</p> |

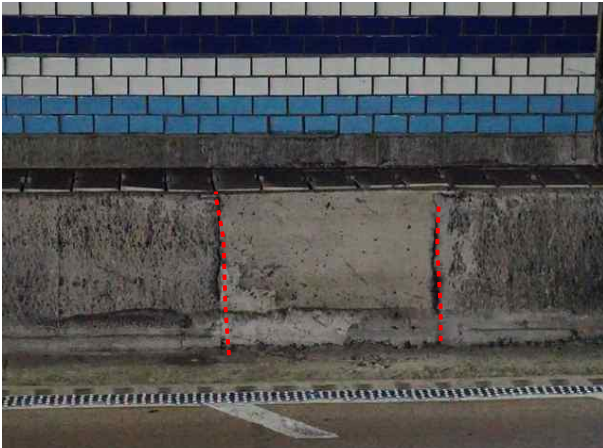
| <p>본선 공동구 S348 균열(Cw=0.3mm)</p> | <p>본선 공동구 S391 덮개파손</p> |

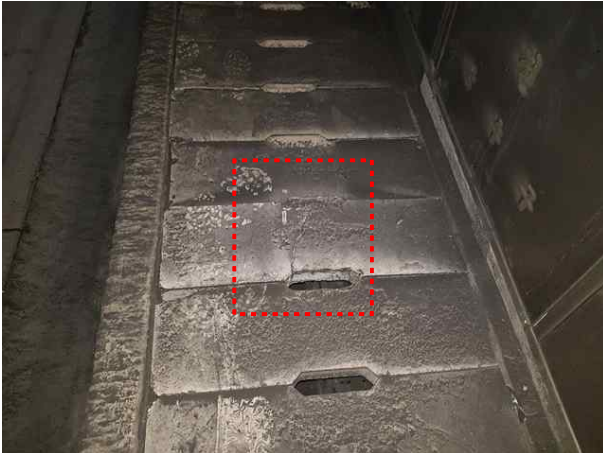
| <p>본선 공동구 S435 덮개파손</p> | <p>본선 공동구 S611 덮개파손</p> |

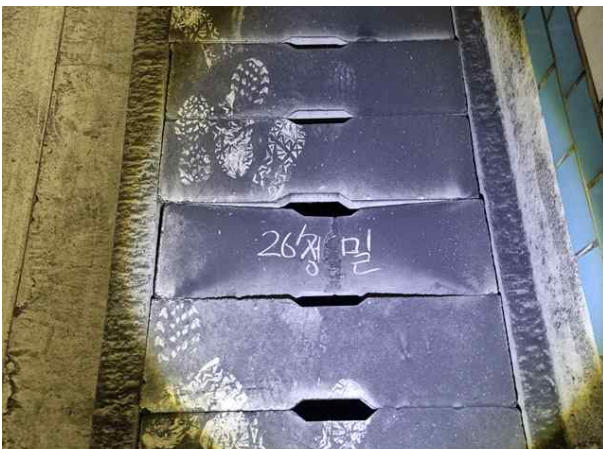
| <p>본선 공동구 S624 덮개파손</p> | <p>본선 공동구 S701 덮개파손</p> |

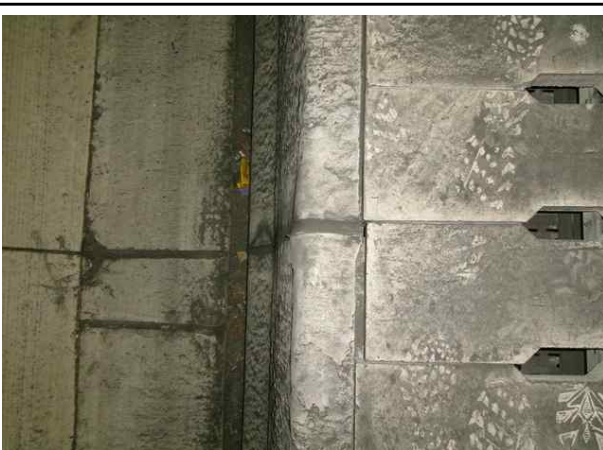
| <p>본선 공동구 S312 실란트미시공 보수양호</p> | <p>본선 공동구 덮개탈락 보수양호</p> |

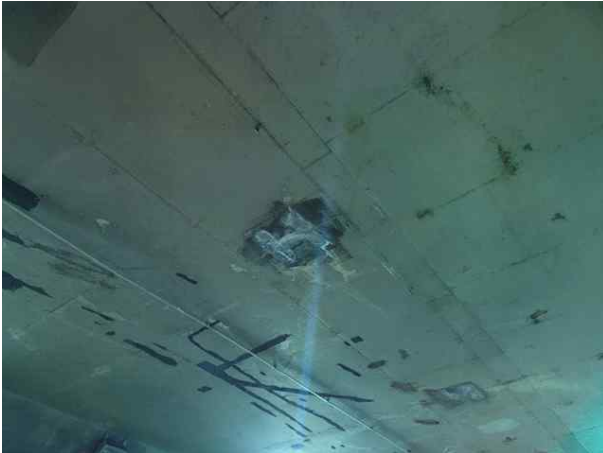
- ① BOX구간 슬래브에 대한 외관조사 결과 망상균열, 백태, 누수흔적 및 백태, 누수(떨어짐, 스며있음) 등이 조사되었다.
- ② 망상균열의 경우 건조수축, 온도변화, 거푸집 조기탈형 등의 원인에 의해 발생한 손상으로 판단되며, 내구성 확보 차원에서 표면처리 등의 보수를 실시하는 것이 유리할 것으로 판단된다.
- ③ 백태, 누수흔적 및 백태의 경우 우수유입, 수분침투 등에 의한 손상으로 내구성 확보 및 손상 진전 방지를 위해 표면처리 등의 보수가 요구된다.
- ④ 누수(떨어짐, 스며있음)의 경우 우천시 우수유입 등에 의한 손상으로 시공이음부에서 확인되었으며, 누수는 철근콘크리트에 영향을 미치므로 지수보수를 실시하는 것이 바람직하다.

| <p>RAMP-D BOX구간 슬래브 S57 백태</p> | <p>RAMP-D BOX구간 슬래브 S58 누수(떨어짐)</p> |

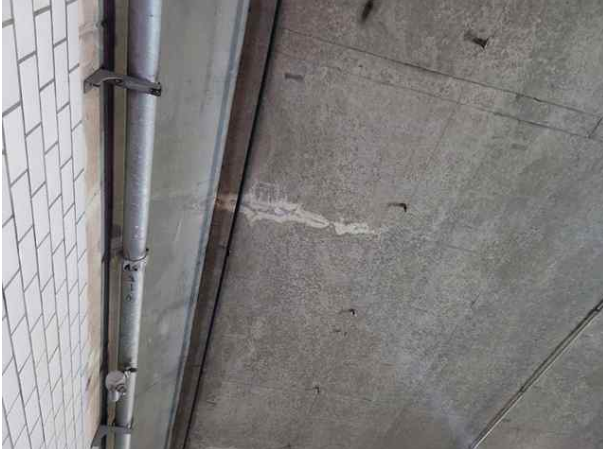
| <p>RAMP-D BOX구간 슬래브 S58 누수흔적 및 백태</p> | <p>RAMP-D BOX구간 슬래브 S58 망상균열(Cw=0.1~0.2mm)</p> |

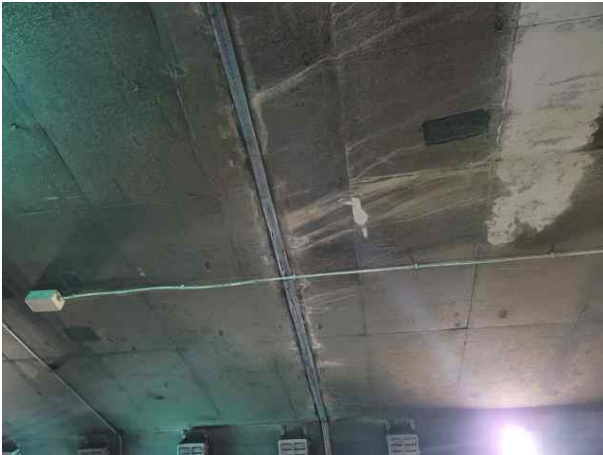
| <p>RAMP-D BOX구간 슬래브 S59 누수(스며있음)</p> | <p>RAMP-D BOX구간 슬래브 S60 백태</p> |

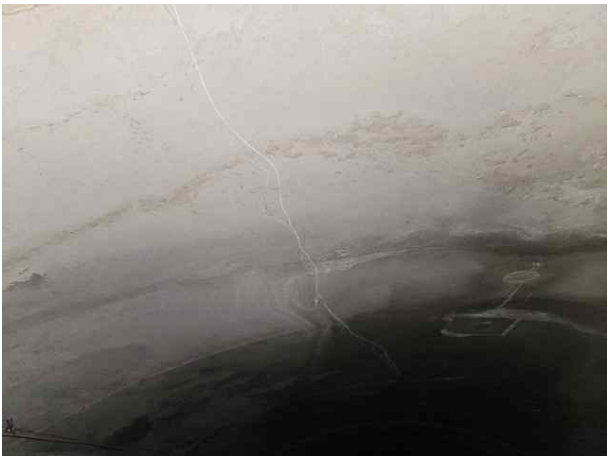
- ① NATM구간 천단부 외관조사 결과 균열(0.3mm미만, 이상), 누수흔적 등이 조사되었으며, 일부구간 균열, 파손 등의 손상에 대한 하자보수를 실시하였다.
- ② 균열(0.3mm미만, 이상)의 경우 건조수축, 온도변화, 거푸집 조기탈형, 보수미흡 등의 원인에 의해 발생한 손상으로 판단되며, 내구성 확보 차원에서 균열에 대한 표면처리, 주입보수를 실시하는 유지관리가 요구된다.
- ③ 누수흔적은 현재 누수가 발생하지 않은 상태로 우천시 누수여부에 대한 지속적인 주의관찰이 요구된다.

| RAMP-D NATM구간 천단부 S06 균열(Cw=0.5mm) | RAMP-D NATM구간 천단부 S07 균열(Cw=0.5mm) |

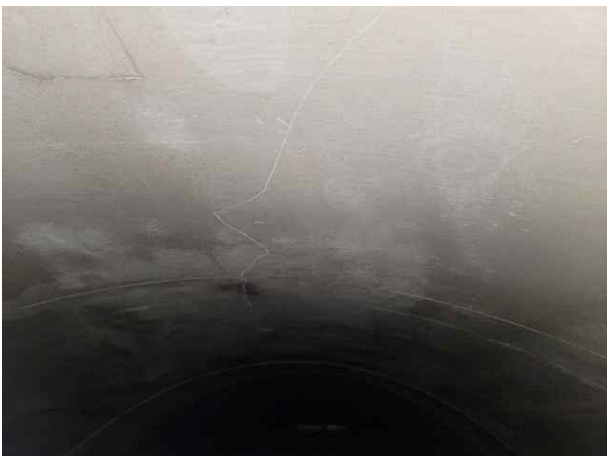
| RAMP-D NATM구간 천단부 S10 균열(Cw=0.5mm) | RAMP-D NATM구간 천단부 S13 균열(Cw=0.3mm) |

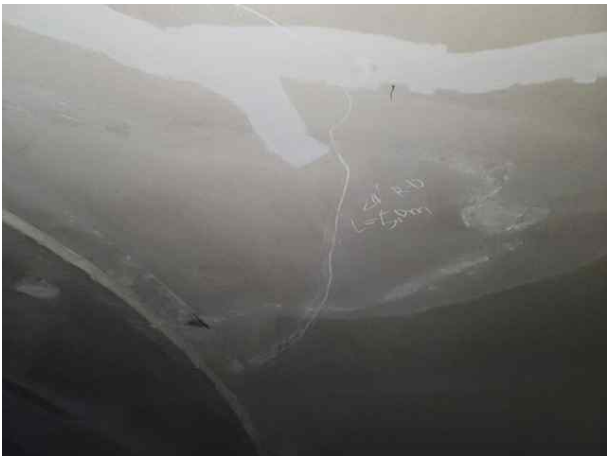
| RAMP-D NATM구간 천단부 S22 균열(Cw=0.3mm) | RAMP-D NATM구간 천단부 S27 누수흔적 |

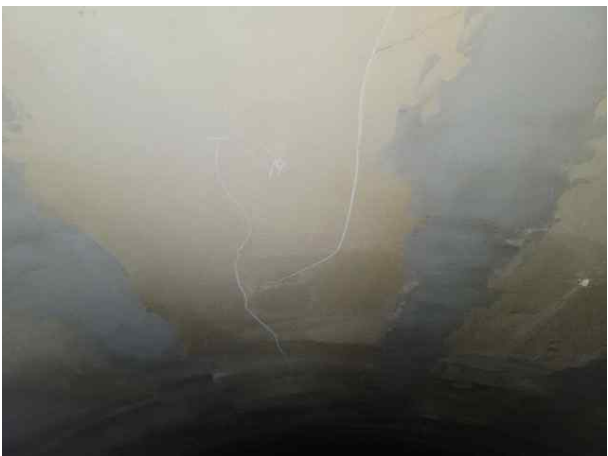
| RAMP-D NATM구간 천단부 S53 균열(Cw=0.5mm) | RAMP-D NATM구간 천단부 균열보수 양호 |

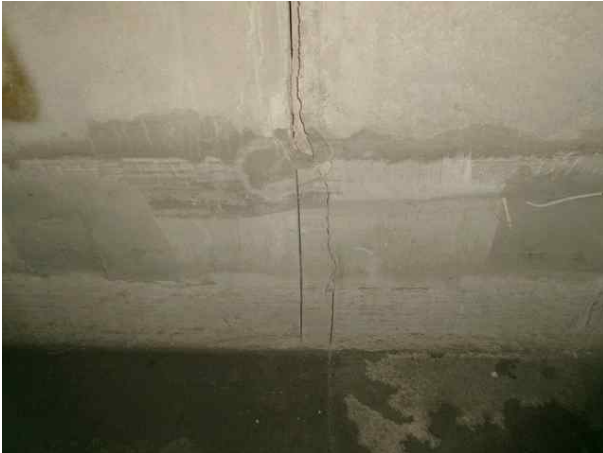
- ① NATM구간 측벽부에 대한 외관조사 결과 균열(0.3mm이상), 박리, 층분리, 파손, 백태, 누수흔적, 누수(스며있음), 타일탈락 등이 조사되었다.
- ② 균열(0.3mm이상)의 경우 건조수축, 온도변화, 거푸집 조기탈형 등의 원인에 의해 발생한 손상으로 판단되며, 내구성 확보 차원에서 균열에 대한 주입보수를 실시하는 유지관리가 요구된다.
- ③ 콘크리트 박리, 층분리, 파손의 경우 시공이음부(조인트부) 맞닿음, 거푸집탈거시 충격, 시공시 외부충격 등에 의한 국부적인 손상으로 판단되며, 그 정도가 심하지 않아 콘크리트에 미치는 영향은 적으나, 내구성 확보차원에서 단면보수를 실시하는 것이 요구된다.
- ④ 누수흔적, 백태는 우수유입, 수분침투 등에 의해 발생한 것으로 백태는 표면처리, 누수흔적은 우천시 손상의 진전여부에 대한 주의관찰을 실시하는 것이 요구된다.
- ⑤ 누수(스며있음)의 경우 우천시 우수유입 등에 의한 손상으로 대체로 시공이음부에서 확인되었으며, 내구성 확보 및 2차손상 발생 방지를 위해 지수보수를 실시하는 것이 바람직하다.
- ⑥ 타일탈락은 시공미흡에 따른 부착강도 저하 등에 의한 손상으로 판단되며, 주행차량의 시야 및 미관 확보 등을 위해 타일 재시공을 실시하는 것이 요구된다.

| <p>RAMP-D NATM구간 측벽부 S08 층분리</p> | <p>RAMP-D NATM구간 측벽부 S14 누수(스며있음)</p> |

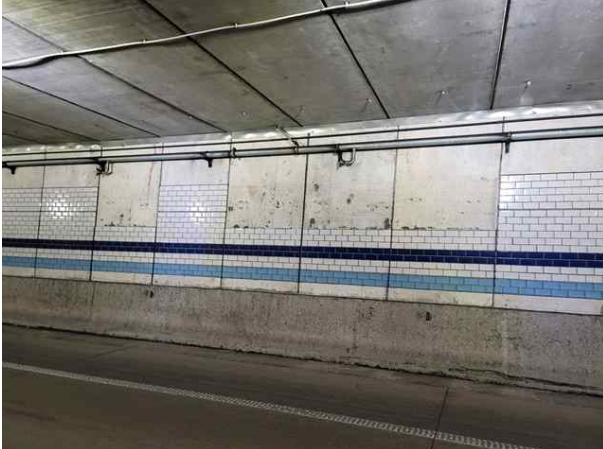
| <p>RAMP-D NATM구간 측벽부 S17 타일탈락</p> | <p>RAMP-D NATM구간 측벽부 S28 백태</p> |

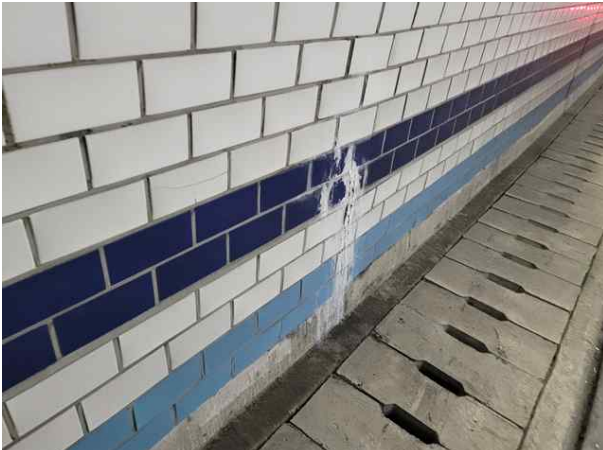
| <p>RAMP-D NATM구간 측벽부 S29 백태</p> | <p>RAMP-D NATM구간 측벽부 S30 균열(Cw=0.3mm) 및 누수(스며있음)</p> |

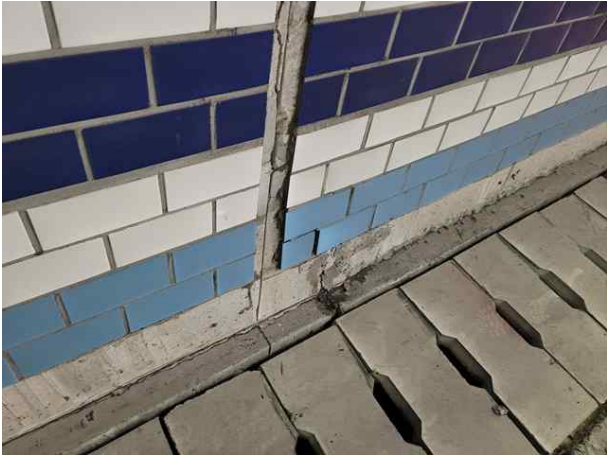
| RAMP-D NATM구간 측벽부 S40 파손 | RAMP-D NATM구간 측벽부 S45 타일탈락 |

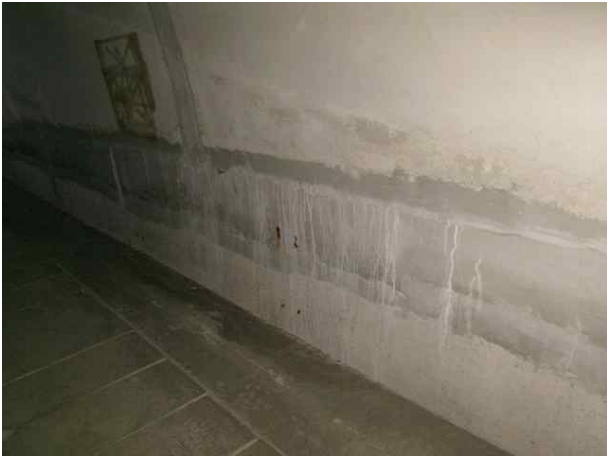
| RAMP-D NATM구간 측벽부 S47 백태 | RAMP-D NATM구간 측벽부 누수보수 양호 |

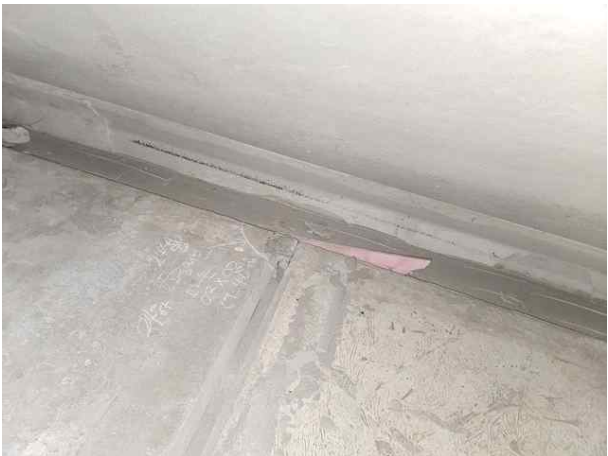
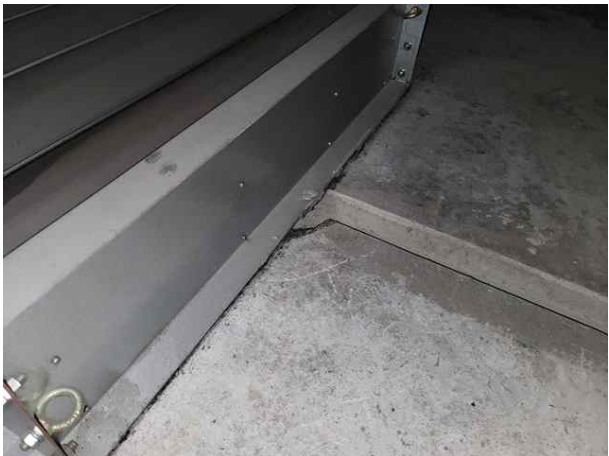
- ① 풍도슬래브 외관조사 결과 풍도슬래브 파손, 보수부 파손, 몰탈파손, 격벽 파손, 댐퍼 변형, 댐퍼 고정볼트 탈락 및 파손 등의 손상이 조사되었다.
- ② 풍도슬래브에 발생한 손상의 경우 S52~54에 집중적으로 확인되었으며, 이는 높이제한 위반차량의 충격에 의해 발생한 손상으로 각 손상별 단면보수, 정비를 통한 유지관리가 요구된다. 또한 추후 재손상 방지를 위해 높이제한 위반차량의 출입을 제한하는 시설물의 설치가 필요하다.

| RAMP-D 풍도슬래브 S53 상면 파손 | RAMP-D 풍도슬래브 S53 상면 파손 |

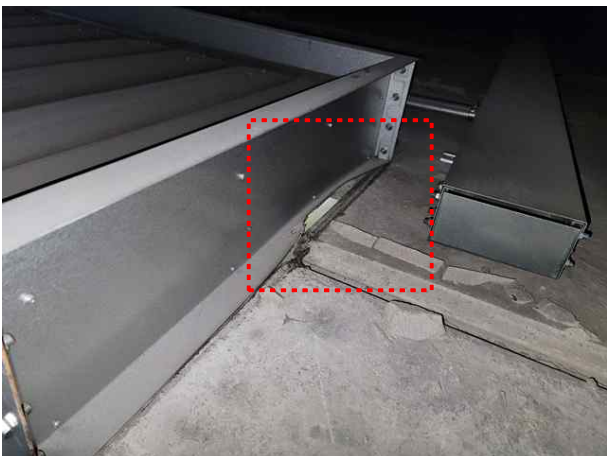
| RAMP-D 풍도슬래브 S53 댐퍼 변형 | RAMP-D 풍도슬래브 S53 댐퍼 볼트탈락 및 파손 |

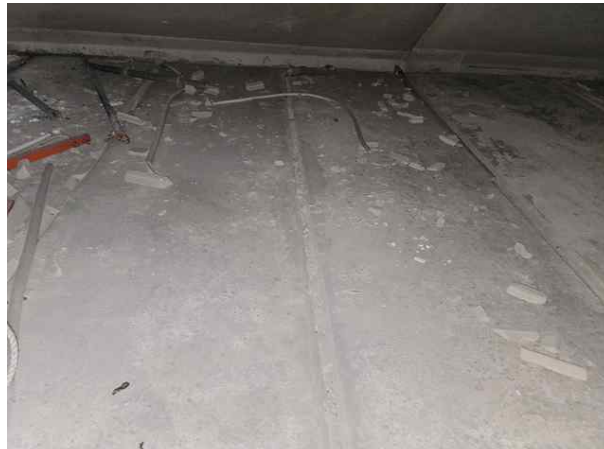
| <p>RAMP-D 풍도슬래브 S54 상면 몰탈파손</p> | <p>RAMP-D 풍도슬래브 S54 상면 파손</p> |

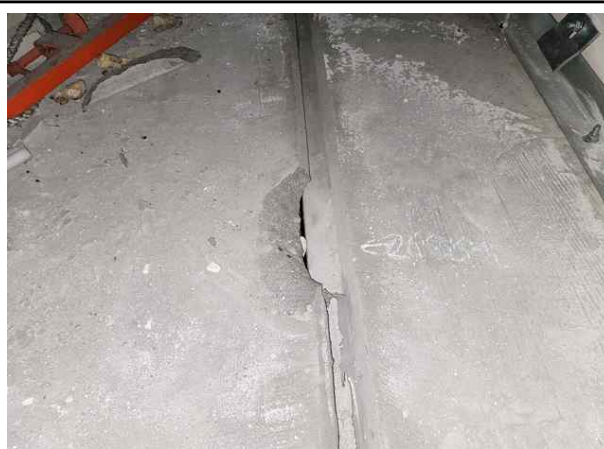
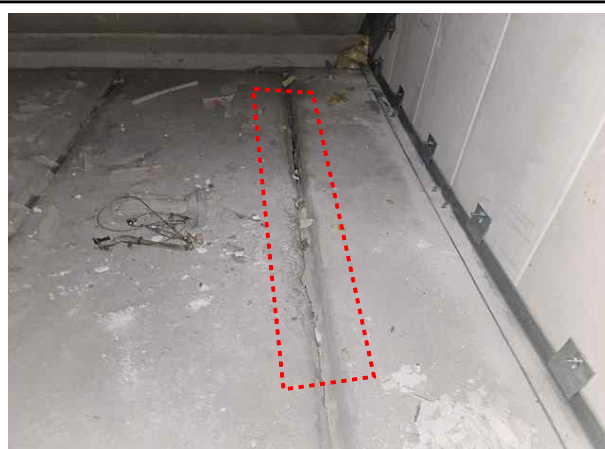
| <p>RAMP-D 풍도슬래브 S54 상면 파손</p> | <p>RAMP-D 풍도슬래브 S54 상면 파손</p> |

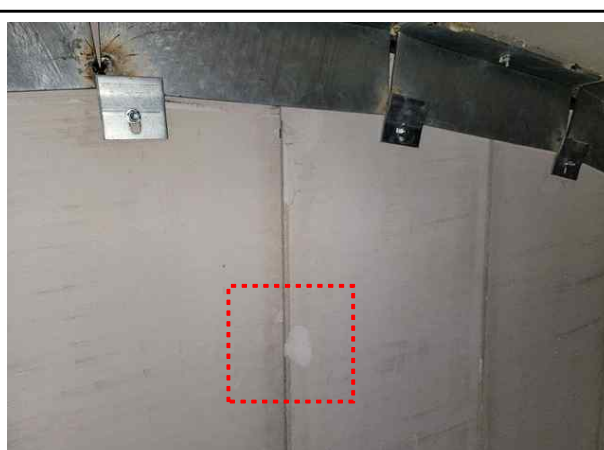
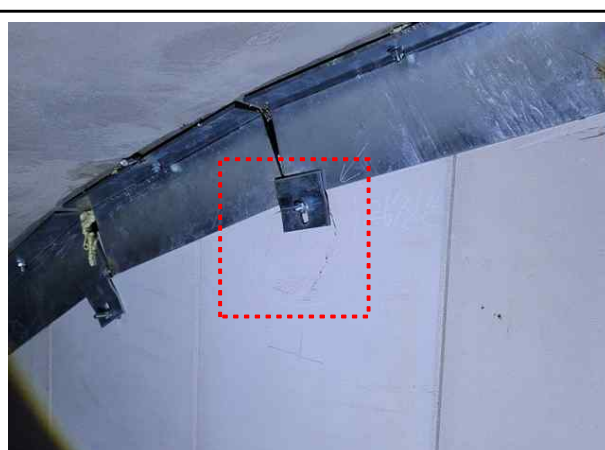
| <p>RAMP-D 풍도슬래브 S54 격벽 파손</p> | <p>RAMP-D 풍도슬래브 S54 격벽 파손</p> |

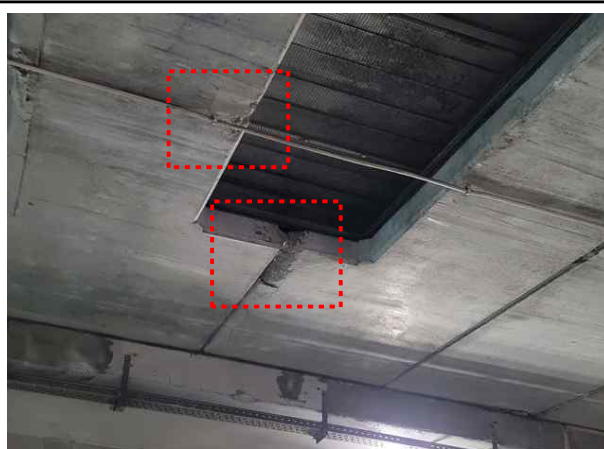
| <p>RAMP-D 풍도슬래브 S53 하면 파손</p> | <p>RAMP-D 풍도슬래브 S54 하면 보수부 파손</p> |

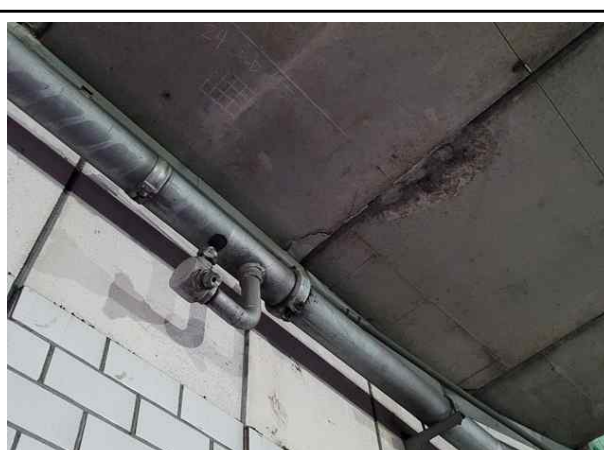
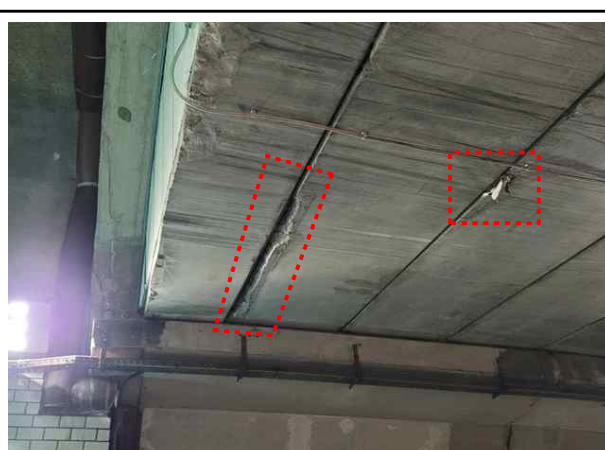
| <p>RAMP-D 풍도슬래브 S54 하면 보수부 파손</p> | <p>RAMP-D 풍도슬래브 S54 하면 보수부 파손</p> |

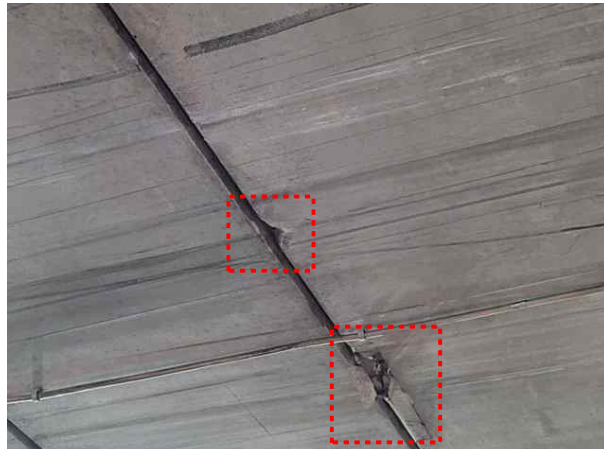
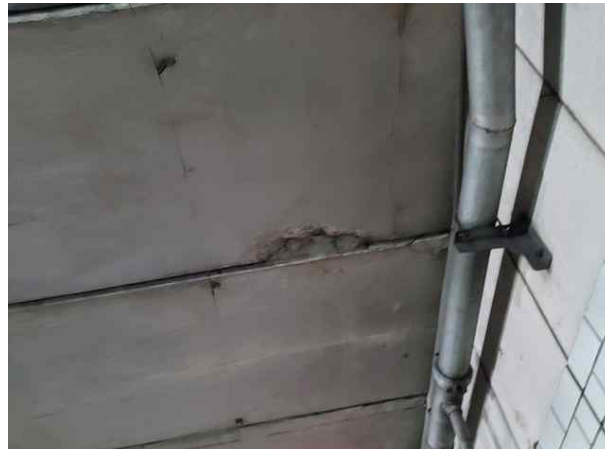
| <p>RAMP-D 풍도슬래브 S54 하면 파손</p> | <p>RAMP-D 풍도슬래브 S54 하면 파손</p> |

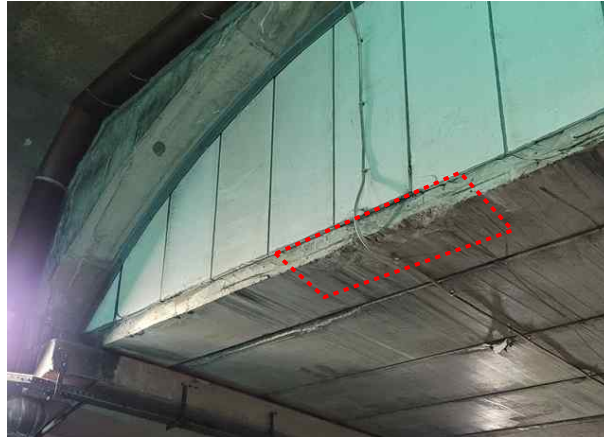
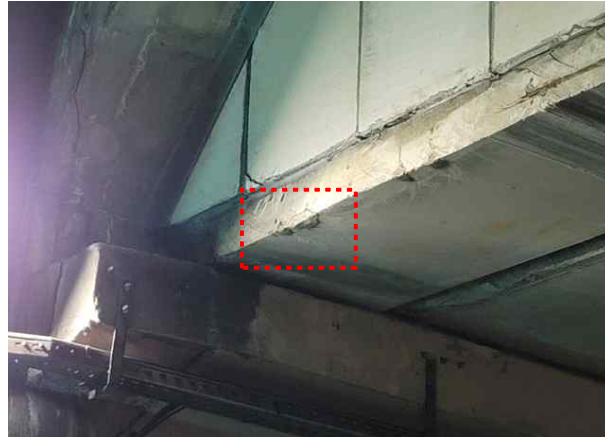
| <p>RAMP-D 풍도슬래브 S54 하면 파손</p> | <p>RAMP-D 풍도슬래브 S54 하면 파손</p> |

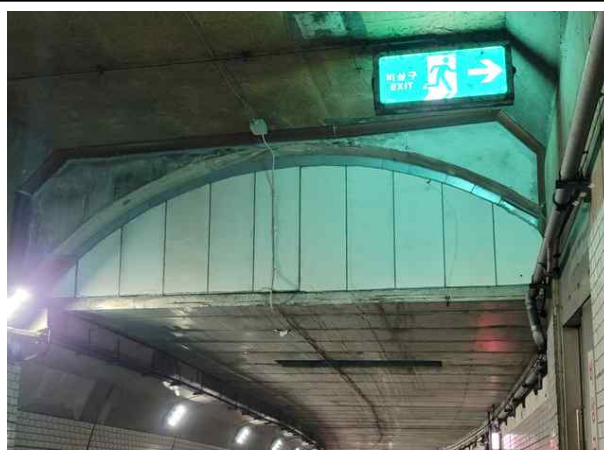
| <p>RAMP-D 풍도슬래브 S54 벽면 파손 및 철근노출 보수양호</p> | <p>RAMP-D 풍도슬래브 S53 덮개탈락 및 파손 보수양호</p> |

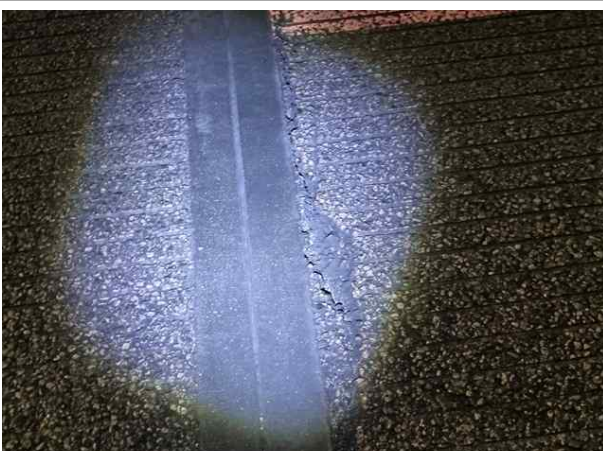
| <p>진입부 U-TYPE 옹벽 S2 포장 파손</p> | <p>진입부 U-TYPE 옹벽 S4 포장 파손</p> |

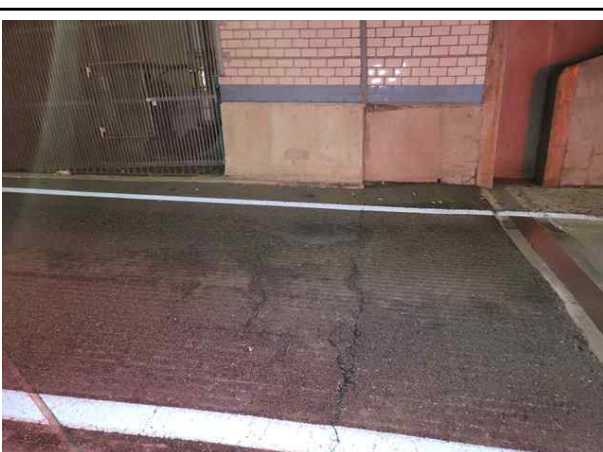
| <p>RAMP-D 진입부 U-TYPE 옹벽 S5 포장 균열</p> | <p>RAMP-D 진입부 U-TYPE 옹벽 S5 포장 파손</p> |

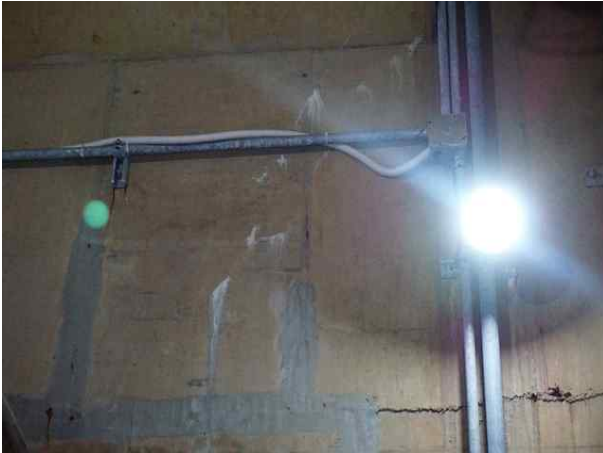
- ① 기타시설에 대한 외관조사 결과 균열(0.3mm미만, 이상), 백태, 누수 및 백태, 누수(스며 있음), 체수, 철근노출, 파손, 표면열화, 트레이 내부 체수 등의 손상이 조사되었다.
- ② 상기 발생한 손상의 경우 건조수축, 온도변화, 시공미흡, 우수유입, 수분침투 등에 의해 발생된 것으로 균열(0.3mm미만, 이상)은 표면처리/주입보수, 백태, 누수 및 백태, 누수는 표면처리/지수보수, 파손, 철근노출은 단면보수/단면보수(방청), 체수, 표면열화는 손상의 진전여부에 대한 주의관찰을 실시하는 것이 요구된다.
- ③ 트레이 내부 체수는 전기실 내 전선 트레이부에 발생한 손상으로 점검일 현재 체수 상태는 미미하나 우천시 손상의 진전여부에 대한 주의관찰이 요구되며, 트레이 내 체수시 2차손상 발생이 우려되므로 그에 대한 방지대책(체수부 유도배수, 전선 이동 등)을 수립하는 것이 요구된다.

| <p>펌프실 S003 벽체 백태</p> | <p>펌프실 S003 슬래브 철근노출</p> |

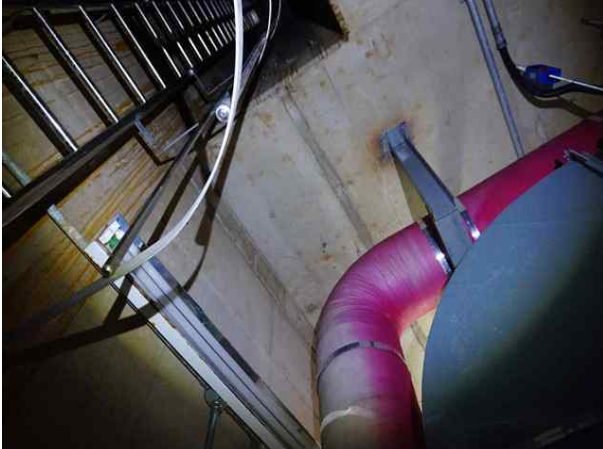
| <p>소화수조 S006 슬래브 누수(스며있음)</p> | <p>RAMP-D 전기실 바닥 채수</p> |

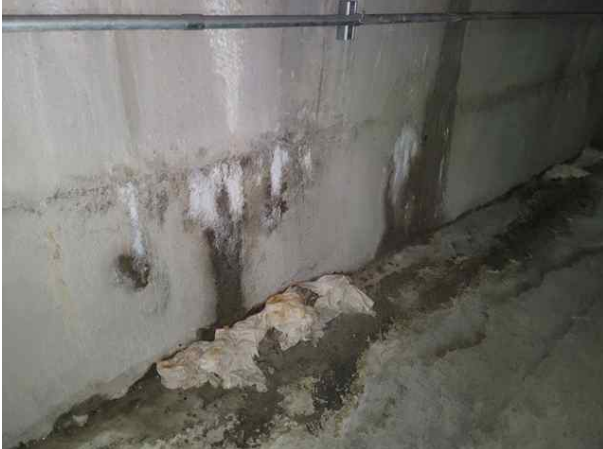
| <p>RAMP-D 전기실 벽체 균열 및 누수</p> | <p>RAMP-D 전기실 벽체 누수흔적 및 백태</p> |

| 구 분 | 결함내용 및 손상, 열화내용 | | 단위 | 개소 | 손상물량 | 조치방안 | 비고 |
|---|---|---|---|---|---|---|---|
| 기타시설 | 전기실 | 균열(Cw0.3mm이상) | m | 7 | 8.88 | 주입보수 | |

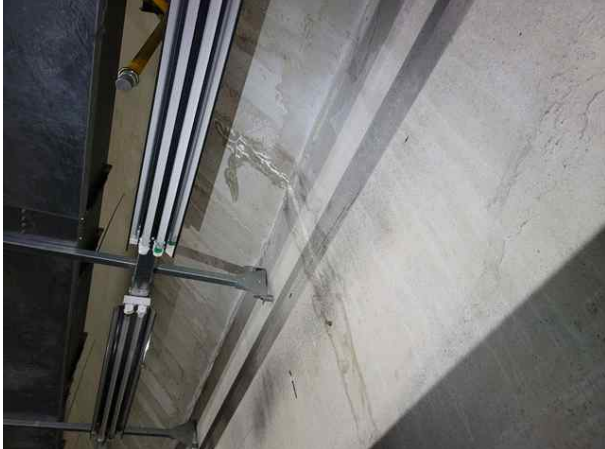
| 구 분 | 결함내용 및 손상, 열화내용 | | 단위 | 개소 | 손상물량 | 조치방안 | 비고 |
|---|---|---|---|---|---|---|---|
| | | 누수흔적 및 백태 | m <sup>2</sup> | 1 | 0.60 | 표면처리 | |

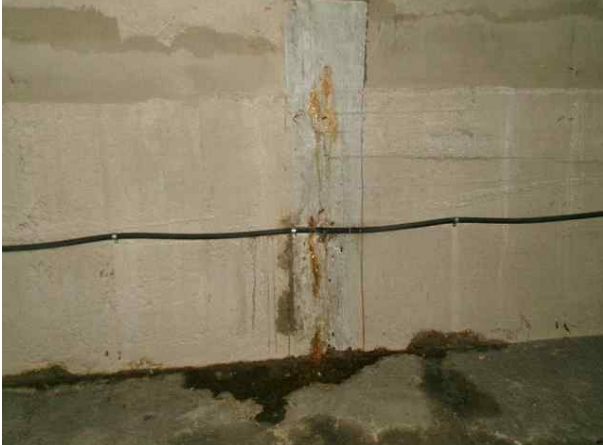
| <p>RAMP-D 전기실 벽체 균열 및 누수</p> | <p>RAMP-D 전기실 바닥 체수</p> |

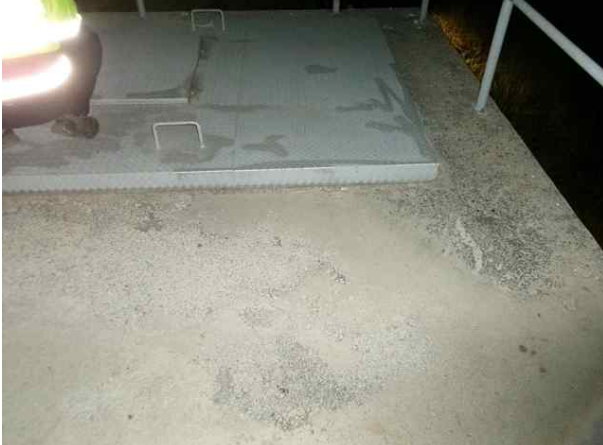
| <p>RAMP-D 수문 상부슬래브 표면열화</p> | <p>RAMP-D 수문 벽체 균열(Cw=0.2mm)</p> |

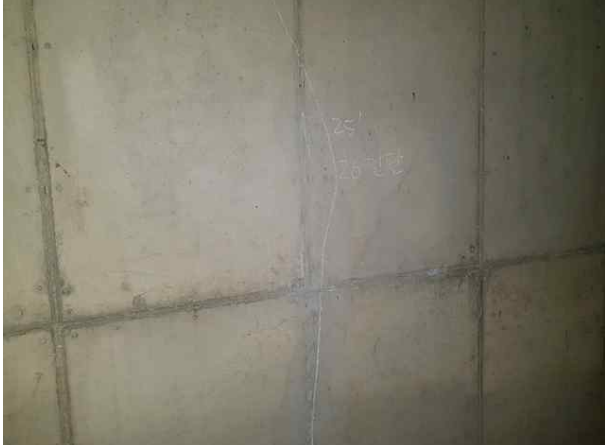
| 구 분 | 결함내용 및 손상, 열화내용 | | 단위 | 개소 | 손상물량 | 조치방안 | 비고 |
|---|---|---|---|---|---|---|---|
| | 수문 | 균열(Cw0.3mm미만) | m | 2 | 3.50 | 표면처리 | |
