신 월 여 의 지 하 도 로  
안 전 점 검 ( 정 기 , 정 밀 ) 용 역  
(정밀안전점검)

[신월여의지하도로(여의도방향)]

2026. 04

점검기관 : (주)명성엔지니어링

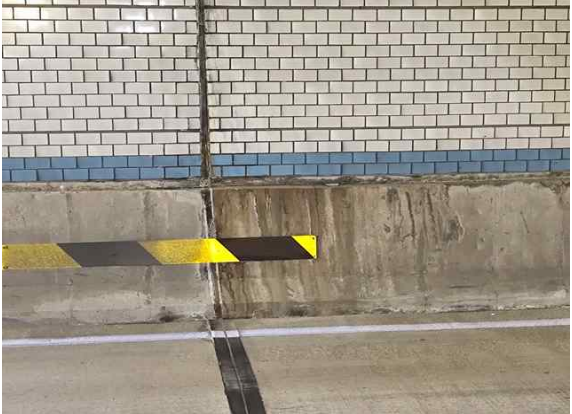
| 구 분 | 세 부 내 용 | |
|---|---|---|
| | 본선 BOX구간 슬래브 S721 누수(스며있음) | 본선 BOX구간 벽체 S719 누수(스며있음) |
| 조사 결과 | <ul style="list-style-type: none"> <li>· 누수, 백태 등</li> </ul> ⇒ 누수로 인해 주변 콘크리트 오염, 내부 철근 부식 등 손상 발생에 따른 콘크리트 내구성저하 및 및 주행 차량 안전성저하 등이 발생될 우려가 있으므로 우선적인 보수가 필요함<br>⇒ 보수 전까지는 주행차량의 안전사고가 발생되지 않도록 지속적인 점검 필요함 | |

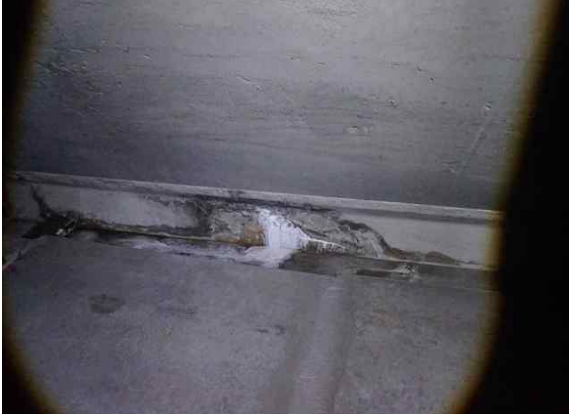
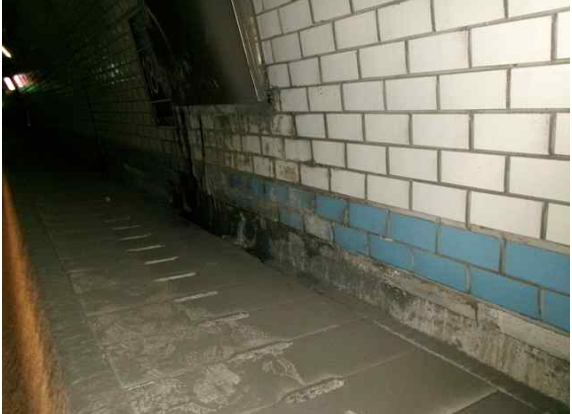
| 구 분 | 세 부 내 용 | |
|---|---|---|
| | 본선 NATM구간 천단부 S144 누수(스며있음) | 본선 NATM구간 측벽부 S480 누수(떨어짐) |
| 조사 결과 | <ul style="list-style-type: none"> <li>· 누수, 백태 등</li> </ul> ⇒ 누수로 인해 주변 콘크리트 오염, 내부 철근 부식 등 손상 발생에 따른 콘크리트 내구성 저하 등이 발생 될 우려가 있으므로 우선적인 보수가 필요함<br>⇒ 보수 전까지는 손상의 진전여부에 대한 지속적인 점검 필요함 | |

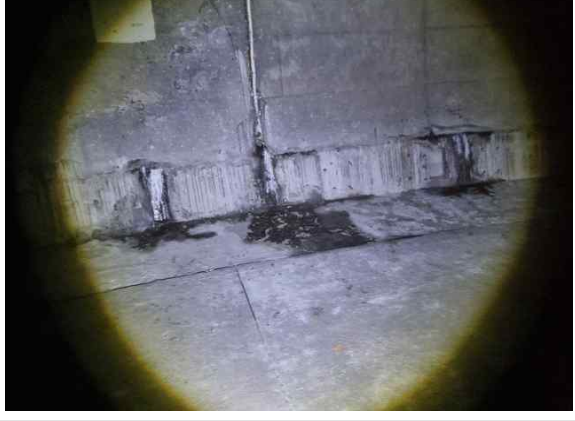
| 구 분 | 세 부 내 용 | |
|---|---|---|
| | 공기정화시설#2 축류팬실 측벽부 누수 | 공기정화시설#2 유도갱 측벽부 누수 |
| 조사 결과 | <ul style="list-style-type: none"> <li>· 누수, 백태, 체수 등</li> </ul> ⇒ 우천시 우수유입 등에 의한 손상으로 공용기간 경과시 철근 및 콘크리트 손상 등의 2차손상 발생을 유발할 우려가 있으므로 지수보수, 표면처리를 실시하는 것이 필요함 | |

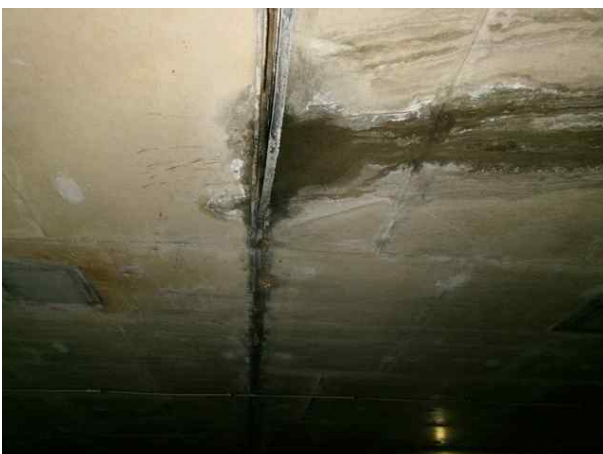
- ③ 백태, 보수부 백태의 경우 미세균열부 우수유입, 수분침투, 보수미흡 등에 의한 손상으로 손상의 정도는 미미하나 손상 진전 방지를 위해 표면처리 등의 보수가 요구된다.
- ④ 슬래브에 조사된 누수(떨어짐, 스며있음)의 경우 우천시 우수유입 등에 의한 손상으로 대체로 시공이음부에서 확인되었으며, 누수는 철근콘크리트에 영향을 미치므로 지수보수를 실시하는 것이 바람직하다.

| <p>본선 BOX구간 슬래브 S721 누수(스며있음)</p> | <p>본선 BOX구간 슬래브 S723 백태</p> |

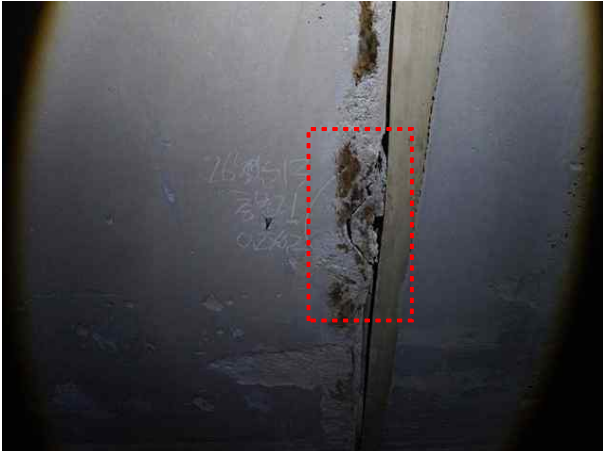
- ① NATM구간 천단부 외관조사 결과 균열 및 재균열(0.3mm미만, 이상), 망상균열, 백태, 보수부 백태, 박락, 박리, 층분리, 파손, 단면불량, 보수부 박리/층분리, 재료분리, 누수(스며있음), 피복부족, 거푸집 미제거 등이 조사되었다.
- ② 균열 및 재균열(0.3mm미만, 이상), 망상균열의 경우 건조수축, 온도변화, 거푸집 조기탈형, 보수미흡 등의 원인에 의해 발생한 손상으로 판단되며, 내구성 확보 차원에서 균열에 대한 표면처리, 주입보수를 실시하는 유지관리가 요구된다.
- ③ 백태, 보수부 백태는 우수유입, 수분침투, 보수미흡 등에 의해 발생한 것으로 판단되며, 내구성 확보 및 손상의 진전 방지를 위해 표면처리를 실시하는 것이 바람직하다.
- ④ 콘크리트 박락, 박리, 층분리, 파손, 단면불량, 보수부 박리/층분리, 재료분리 등의 손상은 시공당시 외부충격, 시공미흡, 품질관리 미흡, 보수미흡 등에 의한 국부적인 손상으로 판단되며, 그 정도가 심하지 않아 콘크리트에 미치는 영향은 적으나, 균열 보수시 동시에 일괄 단면보수하는 유지관리가 요망된다.
- ⑤ 누수(스며있음)의 경우 우천시 우수유입 등에 의한 손상으로 대체로 시공이음부에서 확인되었으며, 내구성 확보 및 손상의 진전 방지를 위해 보수보수를 실시하는 것이 바람직하다.
- ⑥ 콘크리트 피복부족은 시공미흡에 의한 손상으로, 현재 철근이 일부 외기와 접촉하는 상태로 부식 발생 가능성이 있으므로, 단면보수(방청)가 필요한 상태이다.
- ⑦ 거푸집 미제거는 시공미흡에 의한 것으로 제거를 통한 정비가 요구된다.

| <p>본선 NATM구간 천단부 S013 층분리</p> | <p>본선 NATM구간 천단부 S057 백태</p> |

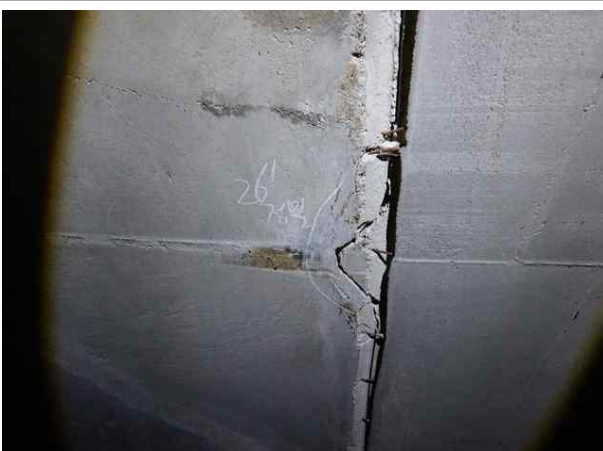
| <p>본선 NATM구간 천단부 S090 층분리</p> | <p>본선 NATM구간 천단부 S099 재균열(Cw=0.3mm)</p> |

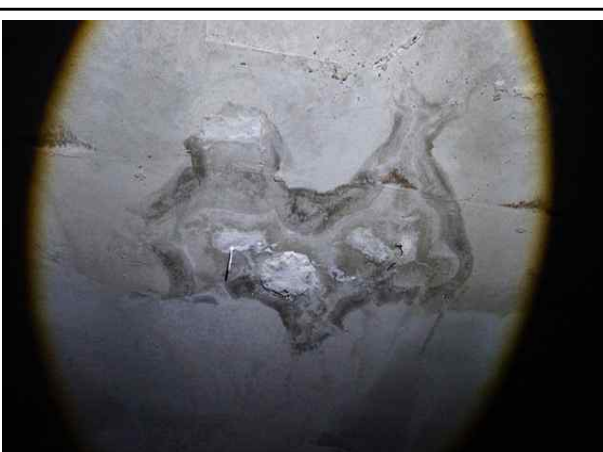
| <p>본선 NATM구간 천단부 S103 백태</p> | <p>본선 NATM구간 천단부 S137 재균열(Cw=0.3mm)</p> |

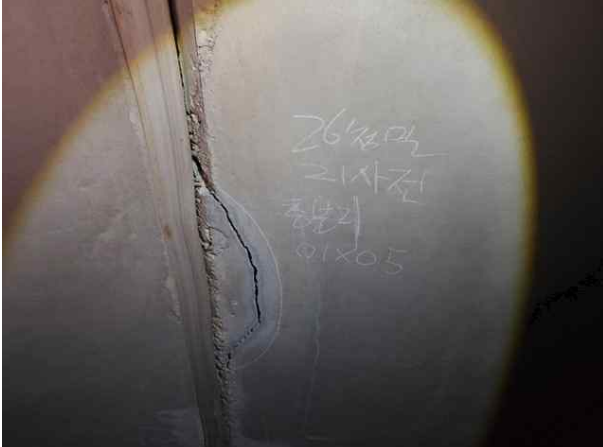
| 본선 NATM구간 천단부 S707 충분리 | 본선 NATM구간 천단부 S709 재균열 |

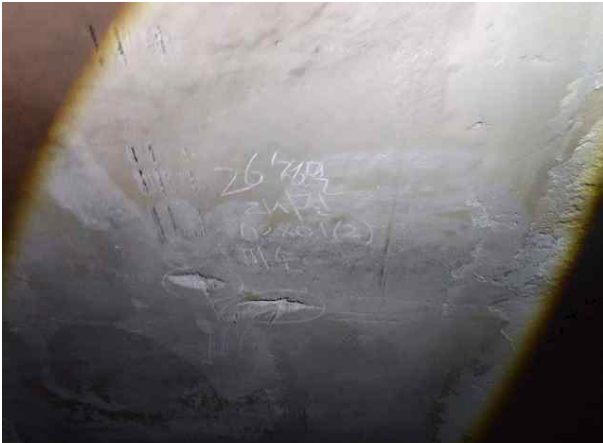
| 본선 NATM구간 천단부 S710 파손 | 본선 NATM구간 천단부 피복부족 보수 양호 |

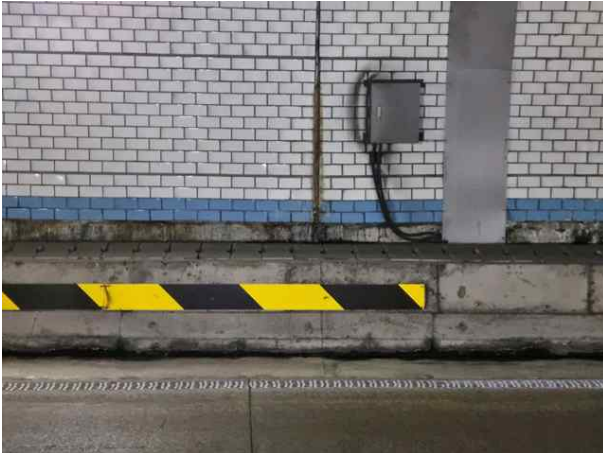
- ① NATM구간 측벽부에 대한 외관조사 결과 균열 및 재균열(0.3mm미만), 망상균열, 백태, 균열부백태, 박락, 층분리, 파손, 보수부 층분리, 박락 및 철근노출, 피복부족 및 누수, 누수(떨어짐, 스며있음), 타일탈락, 타일파손, 브라켓 변형 등이 조사되었으며, 일부 구간 누수, 백태 등에 대하여 하자보수를 실시하였다.
- ② 균열 및 재균열(0.3mm미만), 망상균열의 경우 건조수축, 온도변화, 거푸집 조기탈형, 시공시 외부충격, 품질관리 미흡, 보수미흡 등의 원인에 의해 발생한 손상으로 판단되며, 내구성 확보 차원에서 균열에 대한 표면처리를 실시하는 유지관리가 요구된다.
- ③ 백태, 균열부백태는 미세균열부 우수유입, 수분침투 등에 의해 발생한 것으로 표면처리를 통한 유지관리가 요구된다.
- ④ 콘크리트 박락, 층분리, 파손, 보수부 층분리의 경우 시공이음부(조인트부)가 맞닿음, 거푸집탈거시 충격 등의 원인에 의해 발생한 손상으로 판단되며, 일부 손상의 경우 탈락시 차량의 안전사고를 유발할 우려가 있으므로 깨어내기 후 단면보수를 실시하는 것이 요구된다.
- ⑤ 콘크리트 박락 및 철근노출, 피복부족은 시공시 외부충격, 시공미흡 등에 의한 손상으로, 현재 철근이 일부 외기와 접촉하는 상태로 부식 발생 가능성이 있으므로, 단면보수(방청)가 필요한 상태이다.
- ⑥ 누수(떨어짐, 스며있음)의 경우 우천시 우수유입 등에 의한 손상으로 대체로 시공이음부에서 확인되었으며, 내구성 확보 및 손상의 진전 방지를 위해 지수보수를 실시하는 것이 바람직하다.
- ⑦ 타일탈락, 타일파손은 시공미흡에 따른 부착강도 저하, 차량충격 등에 의한 손상으로 판단되며, 주행차량의 시야 및 미관 확보 등을 위해 타일 재시공을 실시하는 것이 요구된다.

| <p>본선 NATM구간 측벽부 S156 균열(Cw=0.3mm) 및 누수(스며있음)</p> | <p>본선 NATM구간 측벽부 S214 타일탈락</p> |

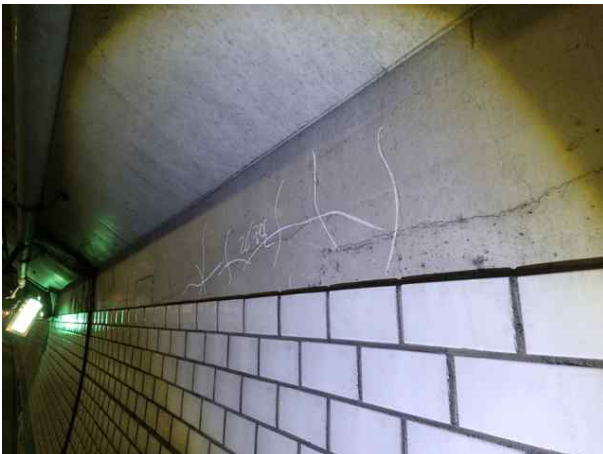
| <p>본선 NATM구간 측벽부 S233 망상균열</p> | <p>본선 NATM구간 측벽부 S259 피복부족 및 누수(스며있음)</p> |

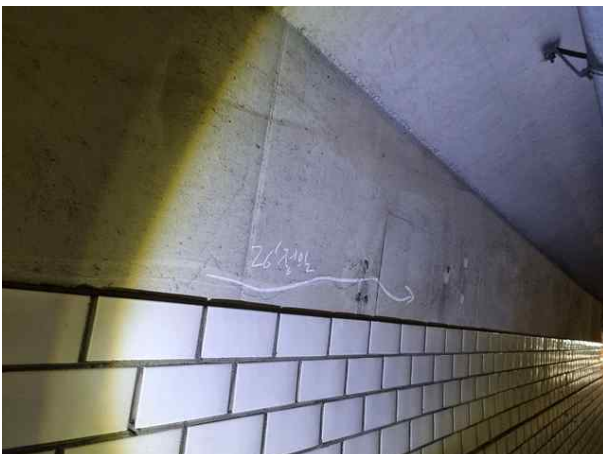
| <p>본선 NATM구간 측벽부 S267 균열(Cw=0.2mm)</p> | <p>본선 NATM구간 측벽부 S271 층분리</p> |

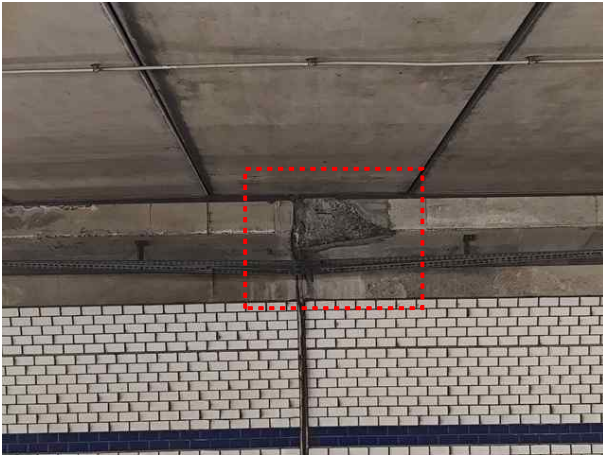
| <p>본선 NATM구간 측벽부 S351 박락 및 철근노출</p> | <p>본선 NATM구간 측벽부 S480 누수(떨어짐)</p> |

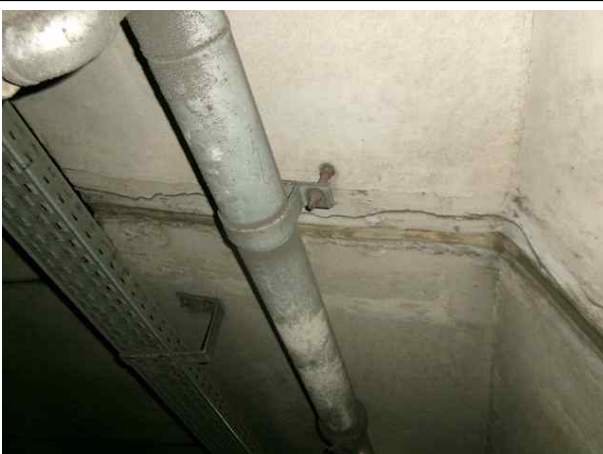
| <p>본선 NATM구간 측벽부 S528 층분리</p> | <p>본선 NATM구간 측벽부 S620 균열(<math>C_w=0.3\text{mm}</math>) 및 누수(스며있음)</p> |

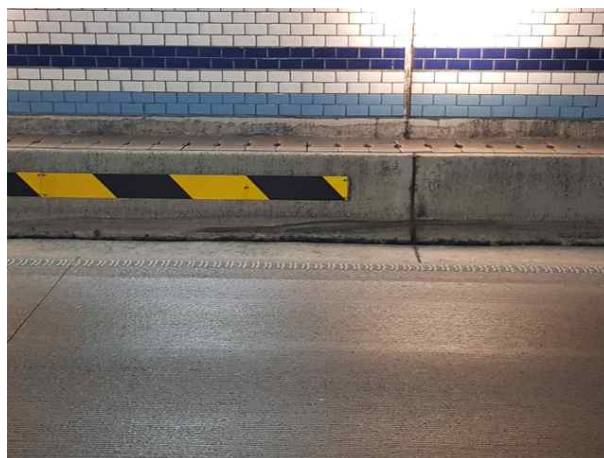
- ① 본선 공동구에 대한 외관조사 결과 균열 및 재균열(0.3mm미만, 이상), 백태, 긁힘, 파손, 층분리, 표면오염, 덮개탈락, 덮개파손이 조사되었다.
- ② 균열 및 재균열(0.3mm미만, 이상)의 경우 건조수축, 온도변화, 거푸집 조기탈형 등의 원인에 의해 발생한 손상으로 판단되며, 내구성 확보 차원에서 표면처리, 주입보수 등의 보수를 실시하는 것이 요구된다.
- ③ 백태의 경우 우수유입, 수분침투 등에 의해 발생한 손상으로 판단되며, 내구성 확보 및 손상의 진전 방지를 위해 표면처리를 실시하는 것이 요구된다.
- ④ 콘크리트 긁힘, 파손, 층분리의 경우 차량충돌, 시공미흡 등에 의한 것으로 즉각적인 보수보다는 진전여부에 대한 지속적인 주의관찰을 실시하는 것이 요구된다. S378 파손의 경우 유지관리의 안전 및 편의성을 위해 단면보수(재설치)를 통한 보수가 요구된다.
- ⑤ 표면오염의 경우 주행차량, 배수불량 등에 의해 발생한 손상으로 판단되며, 즉각적인 보수보다는 주의관찰을 통한 유지관리가 요구된다.
- ⑥ 덮개탈락, 덮개파손의 경우 품질불량, 시공미흡 등에 의해 발생한 손상으로 판단되며, 점검자의 안전을 위해 덮개 재시공을 실시하는 것이 요구된다.

| <p>본선 공동구 S101 굽힘</p> | <p>본선 공동구 S214 덮개탈락</p> |

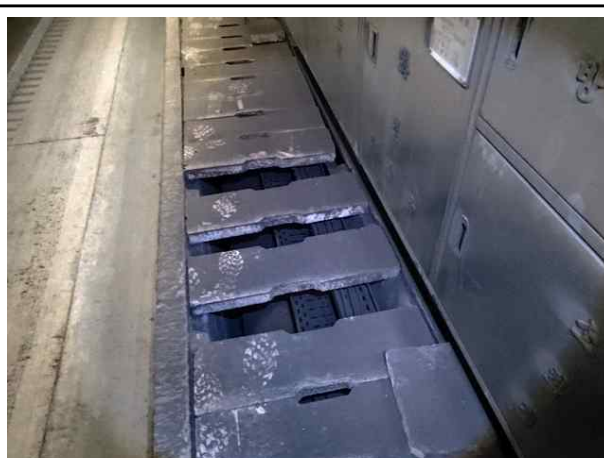
| <p>본선 공동구 S350 덮개파손</p> | <p>본선 공동구 S378 파손</p> |

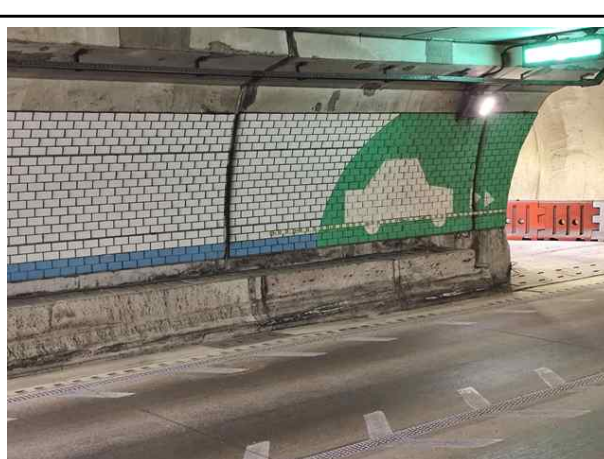
| <p>본선 공동구 S380 굽힘</p> | <p>본선 공동구 S393 덮개파손</p> |

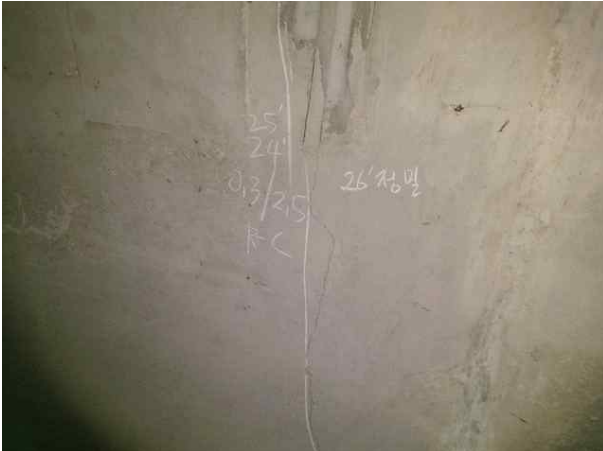
| <p>RAMP-C NATM구간 측벽부 S32 균열(Cw=0.3mm)</p> | <p>RAMP-C NATM구간 측벽부 S33 파손</p> |

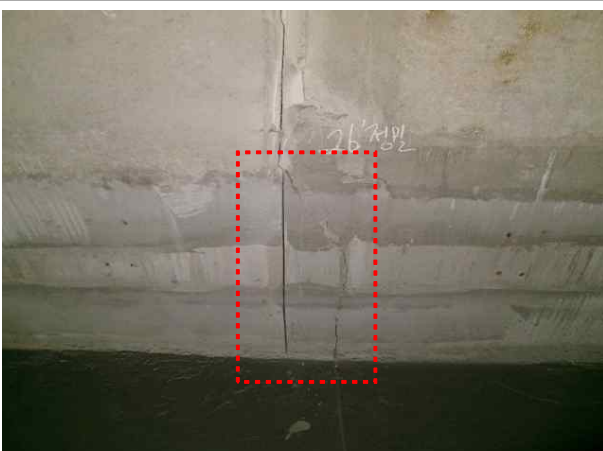
| <p>RAMP-C NATM구간 측벽부 S45 층분리</p> | <p>RAMP-C NATM구간 측벽부 S55 층분리</p> |

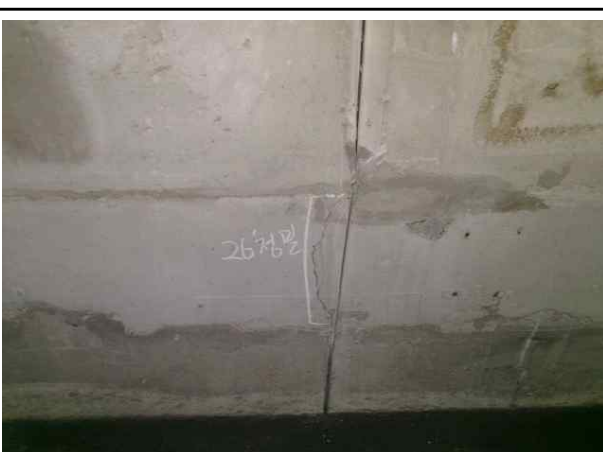
| <p>RAMP-C NATM구간 측벽부 S55 층분리</p> | <p>RAMP-C NATM구간 측벽부 S58 균열(Cw=0.3mm) 및 누수(스며있음)</p> |

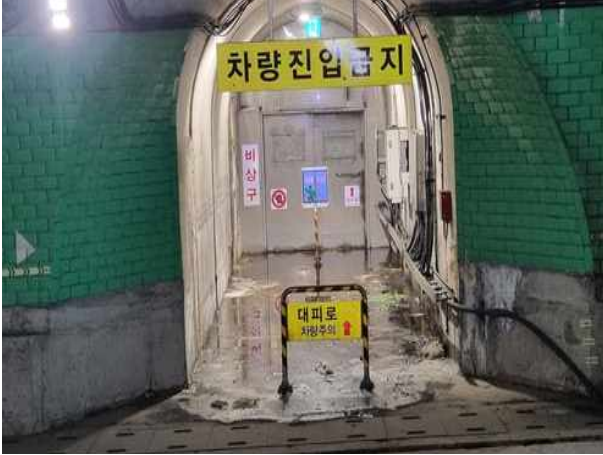
| <p>피난연락갱 S127 채수</p> | <p>피난연락갱 S165 누수(떨어짐)</p> |

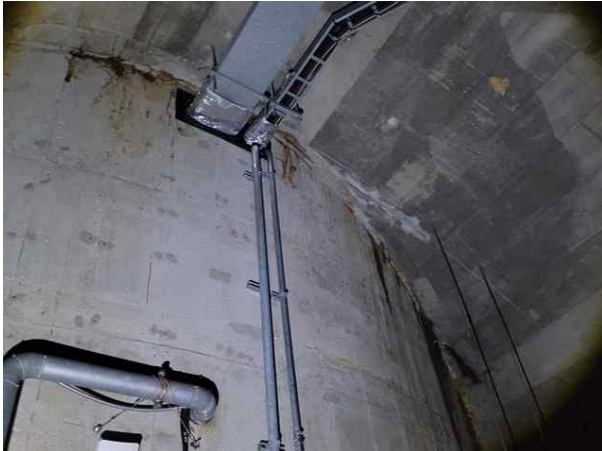
| <p>공기정화시설#2 유도갱 측벽부 균열(Cw=0.3mm) 및 누수(스며있음)</p> | <p>공기정화시설#2 연직갱연결 횡갱 천단부 균열(Cw=0.3mm) 및 누수(스며있음)</p> |

| 구 분 | 결함내용 및 손상, 열화내용 | 단위 | 개소 | 손상물량 | 조치방안 | 비고 | |
|---|---|---|---|---|---|---|--|
| | 연직갱<br>연결횡갱 | 균열(Cw0.3mm이상) | m | 2 | 6.00 | 주입보수 | |

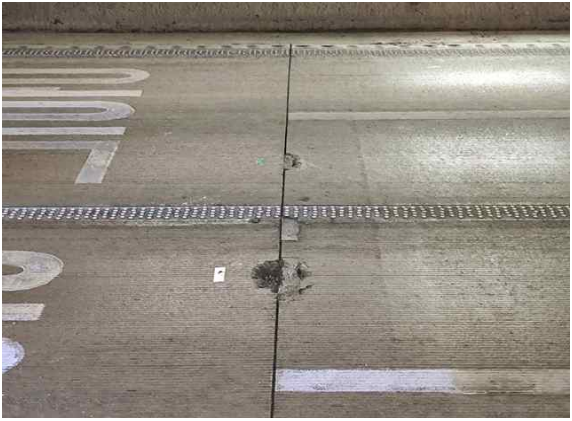
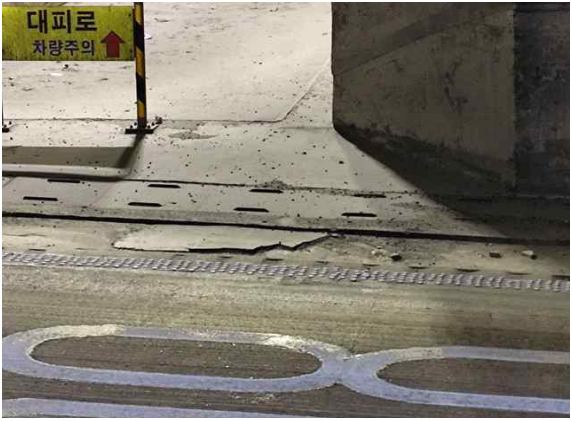
| 구 분 | 세 부 내 용 |
|---|---|
| 포장부 | <div style="display: flex; justify-content: space-around;"> </div> <div style="display: flex; justify-content: space-around; margin-top: 10px;"> <div style="text-align: center;">본선 포장부 S617 파손</div> <div style="text-align: center;">본선 포장부 S658 파손</div> </div> |
| 조사<br>결과 | <p>· 포장 파손, 보수부 파손 등<br/> ⇒ 포장 파손, 보수부 파손의 경우 차량운하중에 의한 충격, 보수미흡 등의 원인에 의한 것으로 판단되며, 주행차량의 안전성 확보를 위해 단면보수를 통한 유지관리가 요구됨</p> |

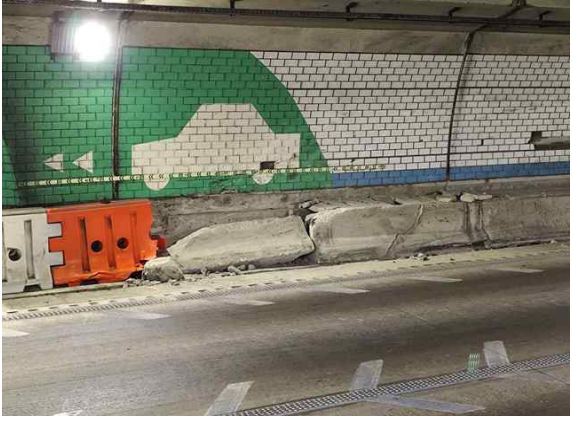
| 구 분 | 세 부 내 용 |
|---|---|
| 공동구 | <div style="display: flex; justify-content: space-around;"> </div> <div style="display: flex; justify-content: space-around; margin-top: 10px;"> <div style="text-align: center;">본선 공동구 S378 파손</div> <div style="text-align: center;">본선 공동구 S704 덮개파손</div> </div> |
| 조사<br>결과 | <p>· 공동구 파손, 덮개파손, 덮개탈락 등<br/> ⇒ S378 공동구 파손의 경우 차량충돌에 의한 손상으로 판단되며, 유지관리의 안전 및 편의성을 위해 단면보수(재설치)를 통한 보수가 요구됨<br/> ⇒ 덮개탈락, 덮개파손의 경우 품질불량, 시공미흡 등에 의해 발생한 손상으로 판단되며, 점검자의 안전을 위해 덮개 재시공을 실시하는 것이 요구됨</p> |

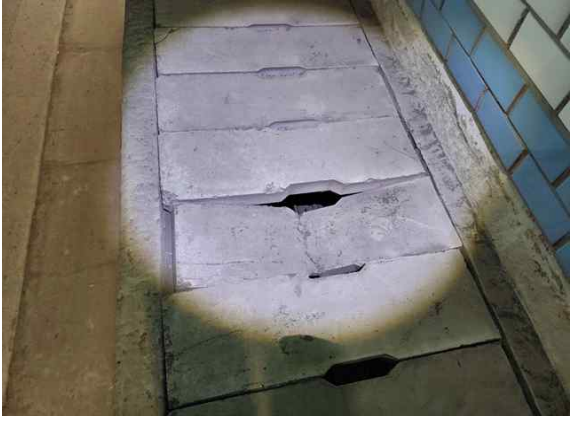
- ⑤ 표면오염의 경우 주행차량, 배수불량 등에 의해 발생한 손상으로 판단되며, 즉각적인 보수보다는 주의관찰을 통한 유지관리가 요구된다.
- ⑥ 덮개탈락, 덮개파손의 경우 품질불량, 시공미흡 등에 의해 발생한 손상으로 판단되며, 점검자의 안전을 위해 덮개 재시공을 실시하는 것이 요구된다.
