## 제3장 현장조사 및 시험

## 제3장 현장조사 및 시험 개요

본 과업대상인 신월여의지하도로(여의도방향)는 서울특별시 영등포구 영등포동 7가 94-411에 위치하며 2021년 04월 15일에 준공된 총길이 7,111m(Ramp-C구간 695m), 2차로(RAMP 진출구간 3차로)의 지하도로다.

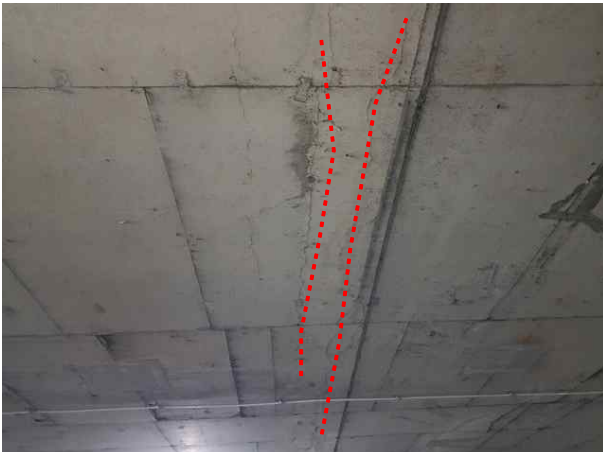
- ① BOX구간 슬래브에 대한 외관조사 결과 균열(0.3mm미만), 백태, 보수부 백태, 누수(떨어짐, 스며있음) 등이 조사되었다.
- ② 균열(0.3mm미만)의 경우 건조수축, 온도변화, 거푸집 조기탈형 등의 원인에 의해 발생한 손상으로 판단되며, 미세한 균열로서 부재에 미치는 영향은 적으나, 표면처리 보수를 실시하는 것이 유리할 것으로 판단된다.

| 본선 BOX구간 슬래브 S002 균열( $C_w=0.2\text{mm}$ ) | 본선 BOX구간 슬래브 S716 균열부백태 |

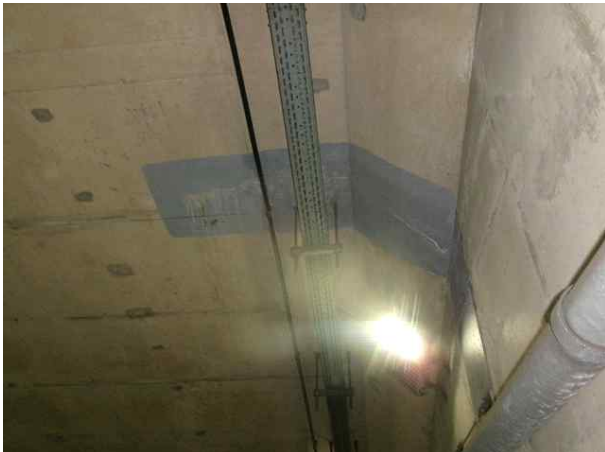
- ③ 백태, 보수부 백태의 경우 미세균열부 우수유입, 수분침투, 보수미흡 등에 의한 손상으로 손상의 정도는 미미하나 손상 진전 방지를 위해 표면처리 등의 보수가 요구된다.
- ④ 슬래브에 조사된 누수(떨어짐, 스며있음)의 경우 우천시 우수유입 등에 의한 손상으로 대체로 시공이음부에서 확인되었으며, 누수는 철근콘크리트에 영향을 미치므로 지수보수를 실시하는 것이 바람직하다.

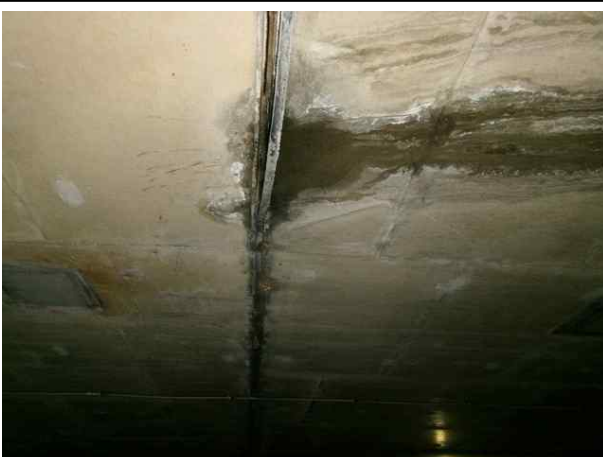
| 본선 BOX구간 슬래브 S721 누수(스며있음) | 본선 BOX구간 슬래브 S723 백태 |

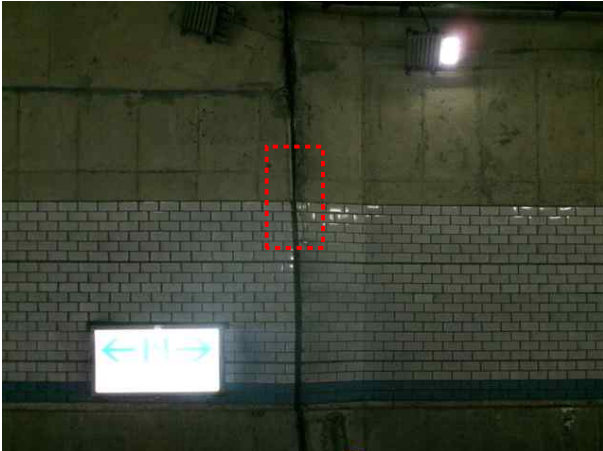
- ① BOX구간 벽체에 대한 외관조사 결과 균열(0.3mm미만), 박리, 파손, 누수(스며있음), 타일탈락이 조사되었다.
- ② 균열(0.3mm미만)의 경우 건조수축, 온도변화, 거푸집 조기탈형 등의 원인에 의해 발생한 손상으로 판단되며, 미세한 균열로서 부재에 미치는 영향은 적으나, 표면처리 보수를 실시하는 것이 유리할 것으로 판단된다.
- ③ 박리, 파손의 경우 시공미흡, 외부충격 등에 의해 발생한 손상으로 내구성 확보차원에서 단면보수가 요구된다.
- ④ 누수(스며있음)의 경우 우천시 우수유입 등에 의한 손상으로 대체로 시공이음부에서 확인되었으며, 공용기간 경과시 철근콘크리트에 영향을 미치므로 지수보수를 실시하는 것이 바람직하다.
- ⑤ 타일탈락은 시공미흡에 따른 부착강도 저하 등에 의한 손상으로 판단되며, 주행차량의 시야 및 미관 확보 등을 위해 타일 재시공을 실시하는 것이 요구된다.

| <p>본선 BOX구간 벽체 S717 박리</p> | <p>본선 BOX구간 벽체 S719 누수(스며있음)</p> |

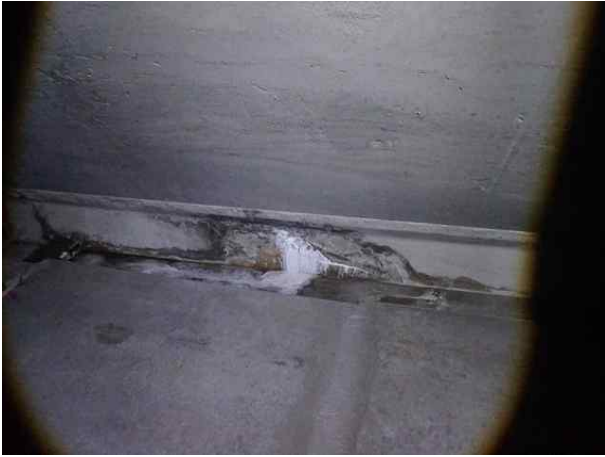
| 본선 NATM구간 천단부 S144 누수(스며있음) | 본선 NATM구간 천단부 S145 백태 |

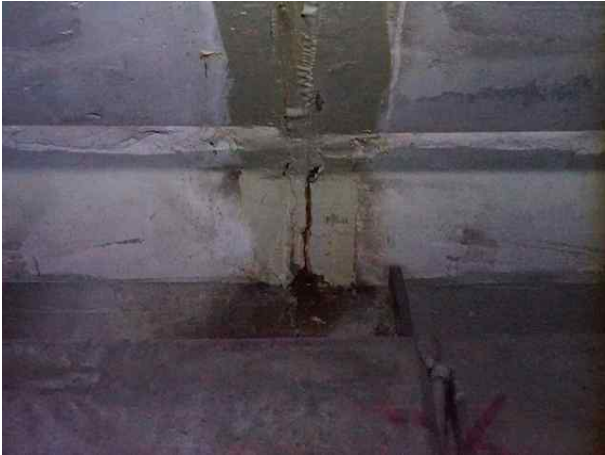
| 본선 NATM구간 천단부 S151 균열(Cw=0.3mm) 및 누수(스며있음) | 본선 NATM구간 천단부 S166 거푸집 미제거 |

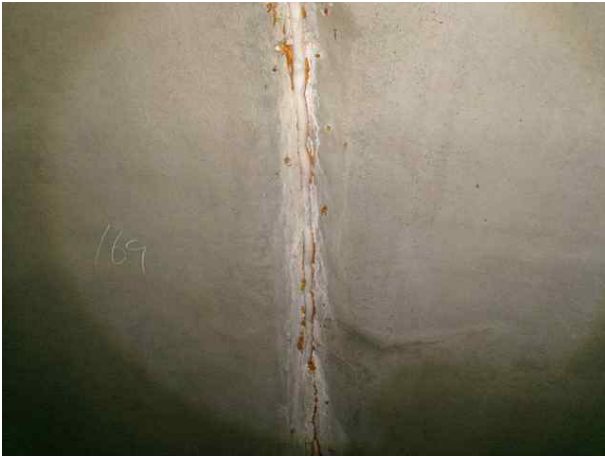
| 본선 NATM구간 천단부 S170 보수부 백태 | 본선 NATM구간 천단부 S171 누수(스며있음) |

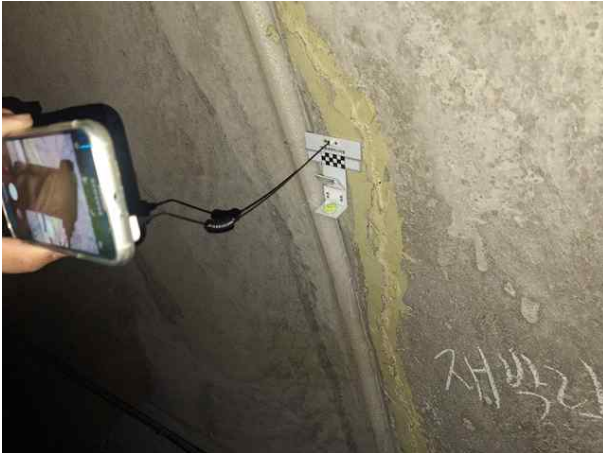
| <p>본선 NATM구간 천단부 S279 보수부 충분리</p> | <p>본선 NATM구간 천단부 S320 균열(Cw=0.5mm)</p> |

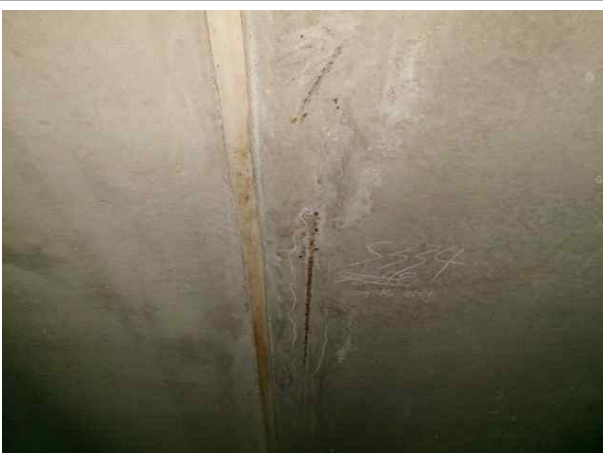
| <p>본선 NATM구간 천단부 S334 피복부족</p> | <p>본선 NATM구간 천단부 S362 피복부족</p> |

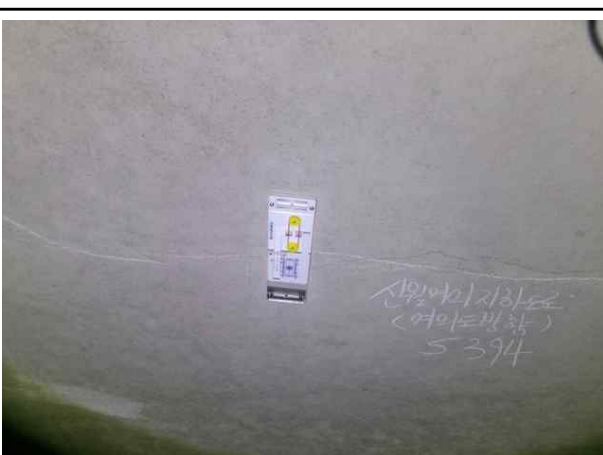
| <p>본선 NATM구간 천단부 S394 균열(Cw=0.5mm)</p> | <p>본선 NATM구간 천단부 S408 균열(Cw=0.5mm)</p> |

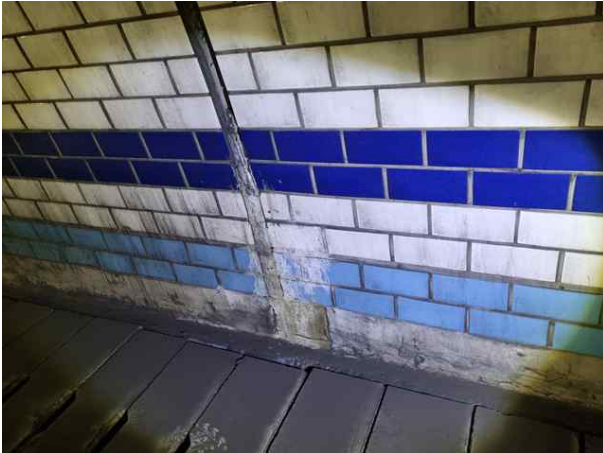
| <p>본선 NATM구간 측벽부 S025 백태</p> | <p>본선 NATM구간 측벽부 S038 누수(스며있음)</p> |

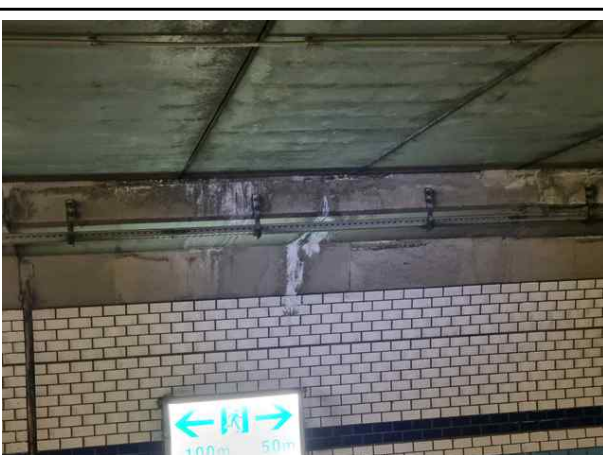
| <p>본선 NATM구간 측벽부 S050 백태</p> | <p>본선 NATM구간 측벽부 S066 누수(스며있음)</p> |

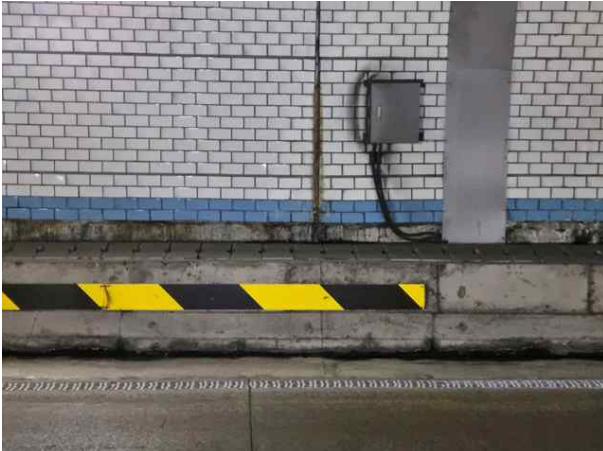
| <p>본선 NATM구간 측벽부 S156 균열(Cw=0.3mm) 및 누수(스며있음)</p> | <p>본선 NATM구간 측벽부 S214 타일탈락</p> |

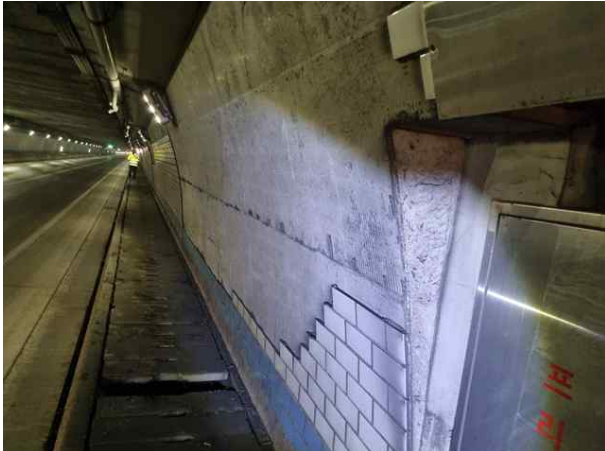
- ① NATM구간 측벽부에 대한 외관조사 결과 균열 및 재균열(0.3mm미만), 망상균열, 백태, 균열부백태, 박락, 층분리, 파손, 보수부 층분리, 박락 및 철근노출, 피복부족 및 누수, 누수(떨어짐, 스며있음), 타일탈락, 타일파손, 브라켓 변형 등이 조사되었으며, 일부 구간 누수, 백태 등에 대하여 하자보수를 실시하였다.
- ② 균열 및 재균열(0.3mm미만), 망상균열의 경우 건조수축, 온도변화, 거푸집 조기탈형, 시공시 외부충격, 품질관리 미흡, 보수미흡 등의 원인에 의해 발생한 손상으로 판단되며, 내구성 확보 차원에서 균열에 대한 표면처리를 실시하는 유지관리가 요구된다.
- ③ 백태, 균열부백태는 미세균열부 우수유입, 수분침투 등에 의해 발생한 것으로 표면처리를 통한 유지관리가 요구된다.
- ④ 콘크리트 박락, 층분리, 파손, 보수부 층분리의 경우 시공이음부(조인트부)가 맞닿음, 거푸집탈거시 충격 등의 원인에 의해 발생한 손상으로 판단되며, 일부 손상의 경우 탈락시 차량의 안전사고를 유발할 우려가 있으므로 깨어내기 후 단면보수를 실시하는 것이 요구된다.
- ⑤ 콘크리트 박락 및 철근노출, 피복부족은 시공시 외부충격, 시공미흡 등에 의한 손상으로, 현재 철근이 일부 외기와 접촉하는 상태로 부식 발생 가능성이 있으므로, 단면보수(방청)가 필요한 상태이다.
- ⑥ 누수(떨어짐, 스며있음)의 경우 우천시 우수유입 등에 의한 손상으로 대체로 시공이음부에서 확인되었으며, 내구성 확보 및 손상의 진전 방지를 위해 지수보수를 실시하는 것이 바람직하다.
- ⑦ 타일탈락, 타일파손은 시공미흡에 따른 부착강도 저하, 차량충격 등에 의한 손상으로 판단되며, 주행차량의 시야 및 미관 확보 등을 위해 타일 재시공을 실시하는 것이 요구된다.

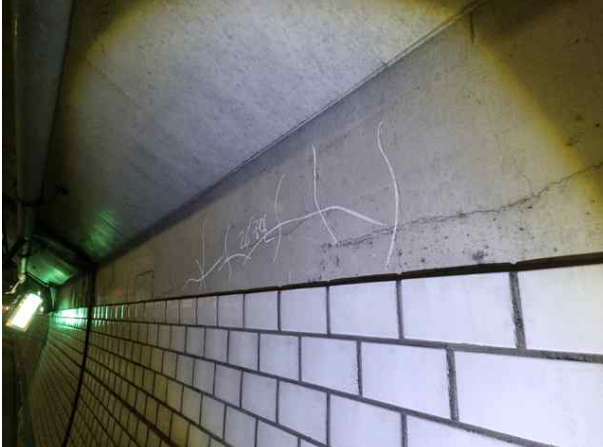
| <p>본선 NATM구간 측벽부 S233 망상균열</p> | <p>본선 NATM구간 측벽부 S259 피복부족 및 누수(스며있음)</p> |

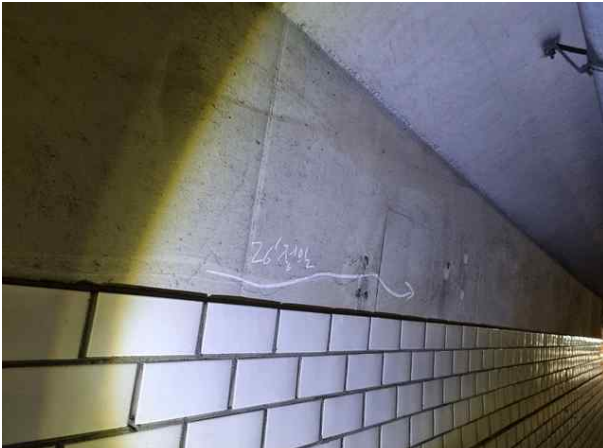
| <p>본선 NATM구간 측벽부 S267 균열(Cw=0.2mm)</p> | <p>본선 NATM구간 측벽부 S271 층분리</p> |

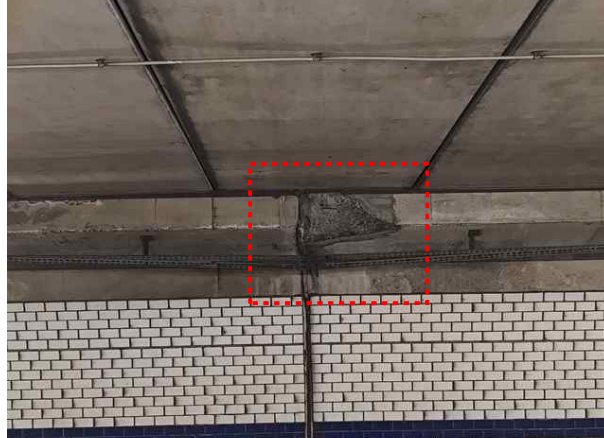
| <p>본선 NATM구간 측벽부 S351 박락 및 철근노출</p> | <p>본선 NATM구간 측벽부 S480 누수(떨어짐)</p> |

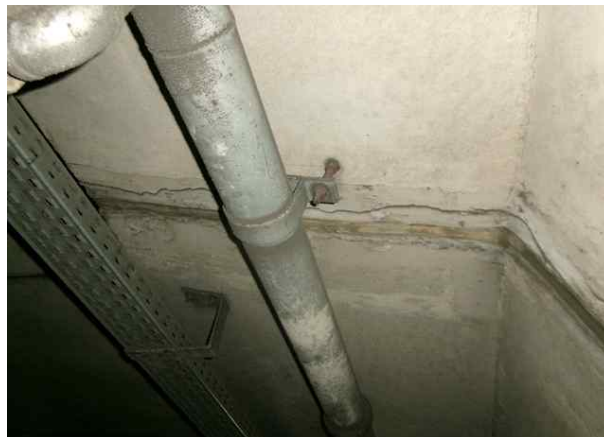
| <p>본선 NATM구간 측벽부 S528 층분리</p> | <p>본선 NATM구간 측벽부 S620 균열(Cw=0.3mm) 및 누수(스며있음)</p> |

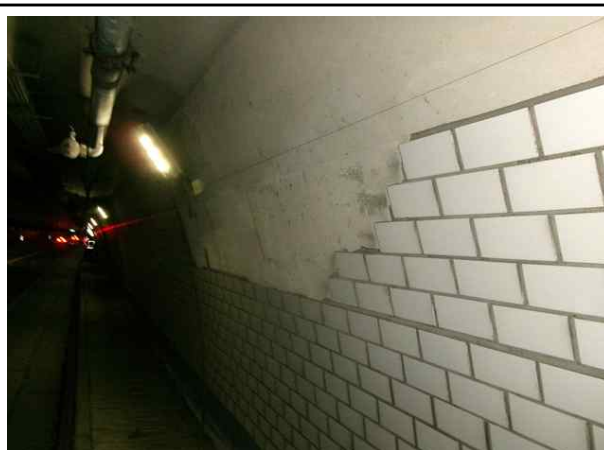
| <p>본선 NATM구간 측벽부 S676 타일탈락</p> | <p>본선 NATM구간 측벽부 누수,백태 보수 양호</p> |

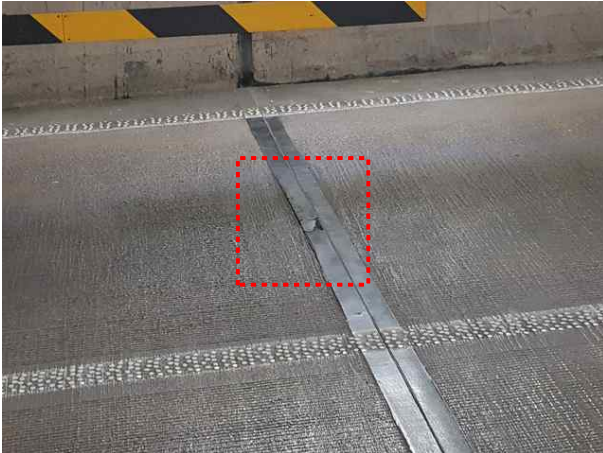
- ① 본선 포장부에 대한 외관조사 결과 포장 균열, 망상균열, 굽힘, 파손, 보수부 파손, 들뜸, 표면불량, 간격재 탈락, 로드셀 파손 등이 조사되었다.
- ② 포장 균열, 망상균열의 경우 건조수축, 온도변화, 지속적인 차량운하중 등의 원인에 의한 비구조적인 손상으로 판단되며, 즉각적인 보수보다는 주기적으로 점검을 실시하는 유지관리가 요망된다.
- ③ 콘크리트 굽힘, 파손, 보수부 파손의 경우 중·횡방향 조인트부에 발생한 손상으로 차량운하중에 의한 충격, 보수미흡 등의 원인에 의한 것으로 판단되며, 주행차량의 안전성 확보를 위해 단면보수를 통한 유지관리가 요구된다.
- ④ 포장 들뜸부의 경우 차량 주행시 소음 및 진동이 발생하는 구간으로 시공미흡, 차량 운하중 등에 의해 발생한 것으로 판단되며, 손상의 진전여부에 대하여 지속적인 주의관찰을 실시하는 것이 필요하다.
- ⑤ 표면불량, 간격재 탈락의 경우 공용기간 경과, 차량운하중 등에 의해 발생한 것으로 판단되며, 손상의 정도가 경미한 바 즉각적인 보수보다는 진전여부에 대한 주의관찰이 요구된다.
- ⑥ BOX구간에서 조사된 로드셀 파손의 경우 지속적인 차량운하중 등에 의해 발생한 것으로 판단되며, 주변 포장 파손 보수시 로드셀 재시공을 실시하는 것이 요구된다.

| <p>본선 포장부 S005 로드셀 파손</p> | <p>본선 포장부 S063 들뜸</p> |

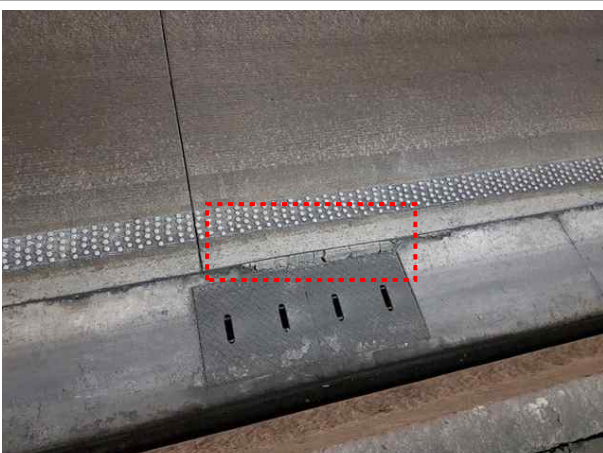
| <p>본선 포장부 S073 파손</p> | <p>본선 포장부 S169 파손</p> |

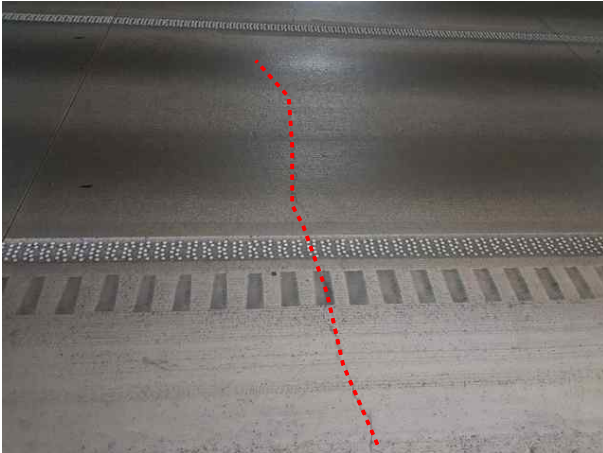
| 본선 포장부 S326 균열 | 본선 포장부 S347 들뜸 |

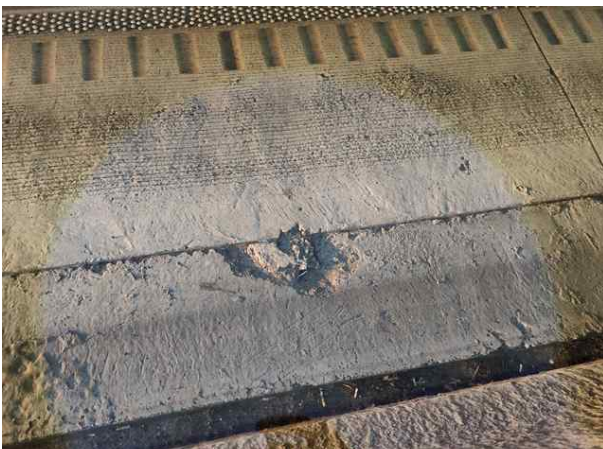
| 본선 포장부 S356 파손 | 본선 포장부 S371 균열 |

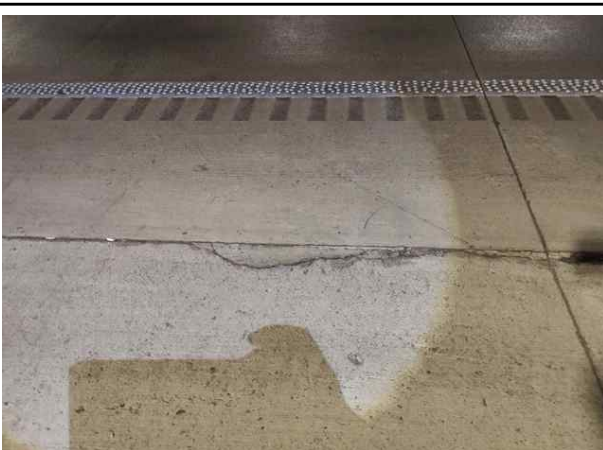
| 본선 포장부 S417 파손 | 본선 포장부 S513 파손 |

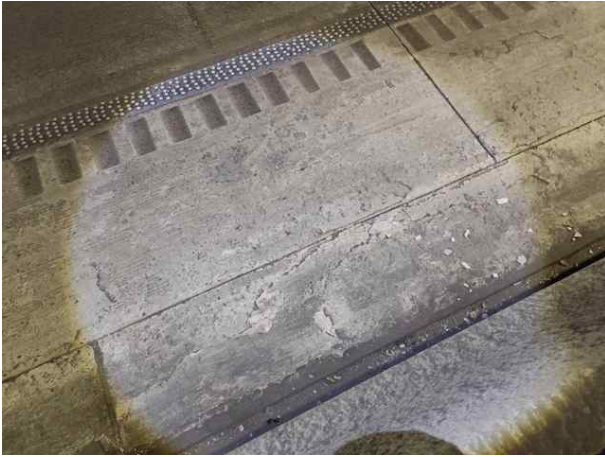
| 본선 포장부 S550 표면불량 | 본선 포장부 S617 파손 |

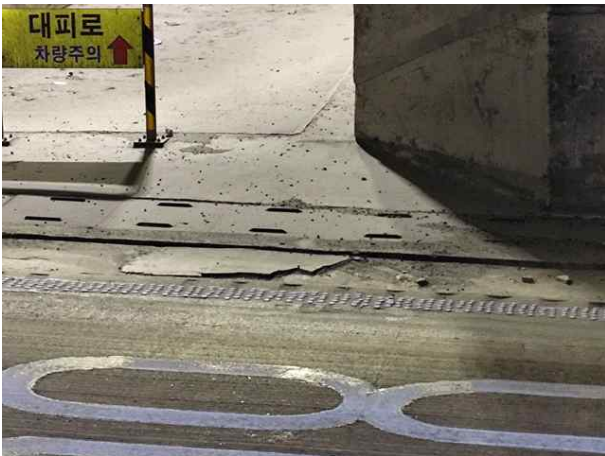
| 본선 포장부 S658 파손 | 본선 포장부 S690 파손 |

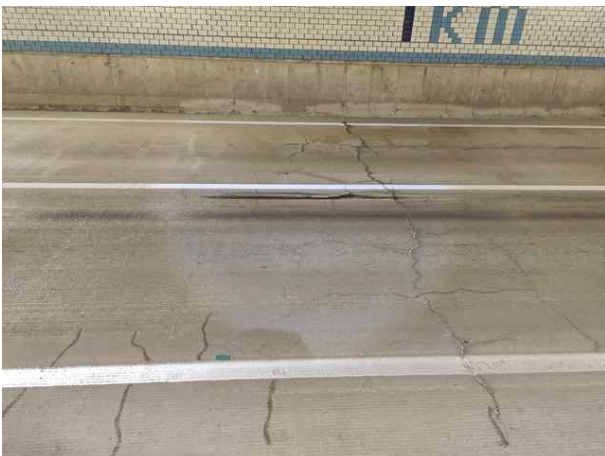
| 본선 포장부 S712 망상균열 | 본선 포장부 S713 망상균열 |

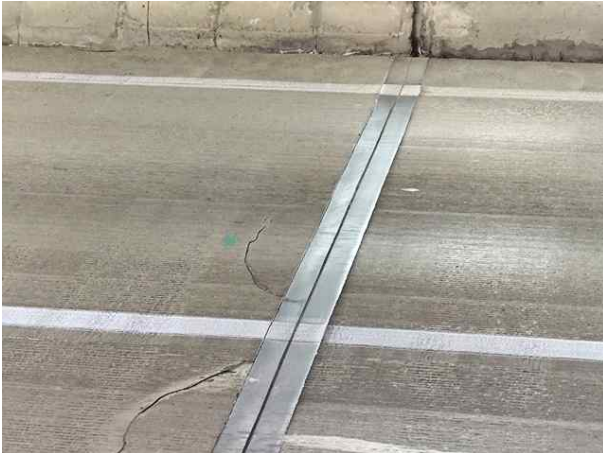
| <p>본선 포장부 S714 균열</p> | <p>본선 포장부 S718 망상균열</p> |

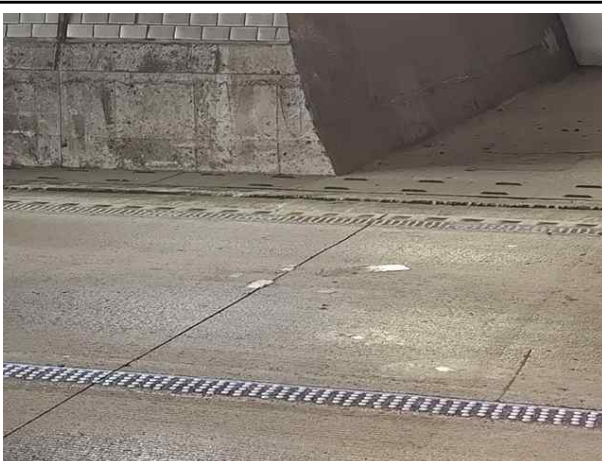
| <p>본선 포장부 파손보수 양호</p> | <p>본선 포장부 파손보수 양호</p> |

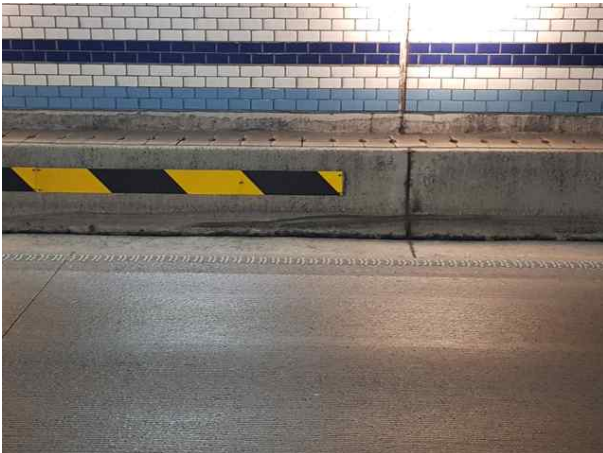
| <p>본선 공동구 S101 굽힘</p> | <p>본선 공동구 S214 덮개탈락</p> |

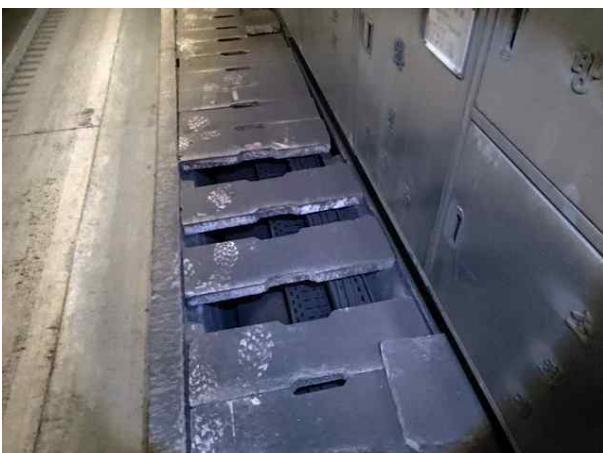
| <p>본선 공동구 S350 덮개파손</p> | <p>본선 공동구 S378 파손</p> |

- ① 본선 공동구에 대한 외관조사 결과 균열 및 재균열(0.3mm미만, 이상), 백태, 긁힘, 파손, 층분리, 표면오염, 덮개탈락, 덮개파손이 조사되었다.
- ② 균열 및 재균열(0.3mm미만, 이상)의 경우 건조수축, 온도변화, 거푸집 조기탈형 등의 원인에 의해 발생한 손상으로 판단되며, 내구성 확보 차원에서 표면처리, 주입보수 등의 보수를 실시하는 것이 요구된다.
- ③ 백태의 경우 우수유입, 수분침투 등에 의해 발생한 손상으로 판단되며, 내구성 확보 및 손상의 진전 방지를 위해 표면처리를 실시하는 것이 요구된다.
- ④ 콘크리트 긁힘, 파손, 층분리의 경우 차량충돌, 시공미흡 등에 의한 것으로 즉각적인 보수보다는 진전여부에 대한 지속적인 주의관찰을 실시하는 것이 요구된다. S378 파손의 경우 유지관리의 안전 및 편의성을 위해 단면보수(재설치)를 통한 보수가 요구된다.
- ⑤ 표면오염의 경우 주행차량, 배수불량 등에 의해 발생한 손상으로 판단되며, 즉각적인 보수보다는 주의관찰을 통한 유지관리가 요구된다.
- ⑥ 덮개탈락, 덮개파손의 경우 품질불량, 시공미흡 등에 의해 발생한 손상으로 판단되며, 점검자의 안전을 위해 덮개 재시공을 실시하는 것이 요구된다.

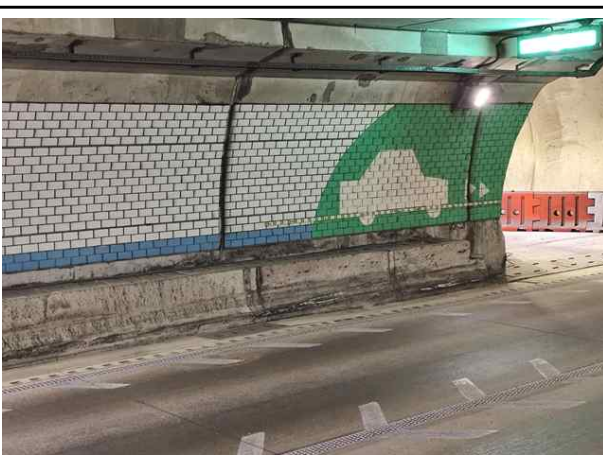
| <p>본선 공동구 S380 굽힘</p> | <p>본선 공동구 S393 덮개파손</p> |

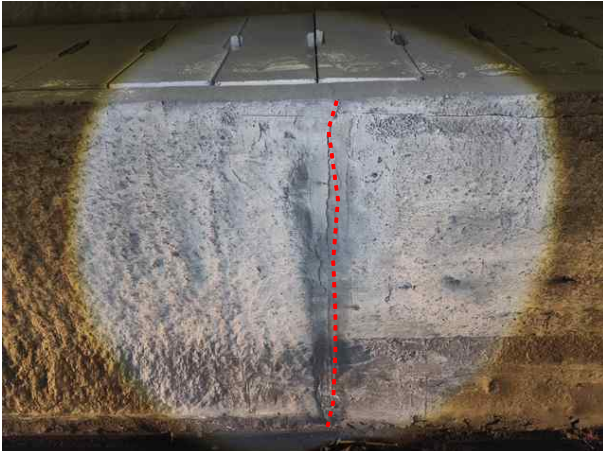
| <p>본선 공동구 S419 균열(<math>Cw=0.3mm</math>)</p> | <p>본선 공동구 S518 표면오염</p> |

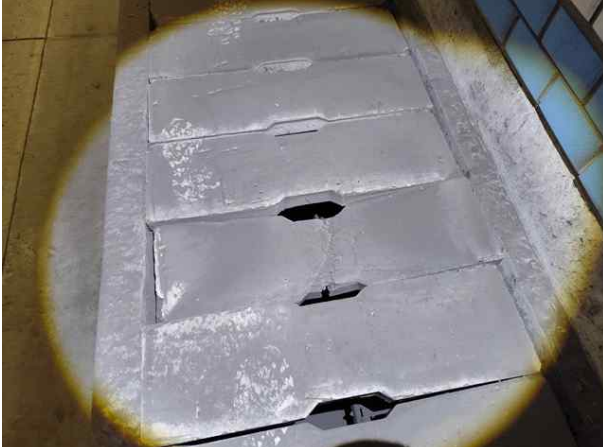
| <p>본선 공동구 S602 덮개파손</p> | <p>본선 공동구 S687 균열(<math>Cw=0.3mm</math>)</p> |

공동구는 건조수축, 온도변화, 외부충격, 시공미흡, 우수유입, 수분침투 등의 원인에 의한 손상이 확인되었으며, 조사된 손상은 다음과 같다.

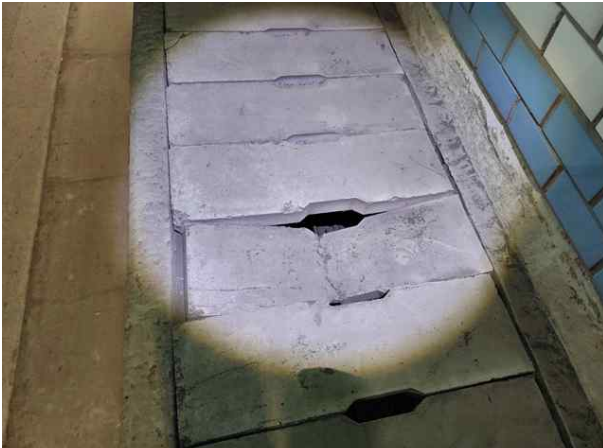
| <p>본선 공동구 S704 덮개파손</p> | <p>본선 공동구 S717 파손</p> |

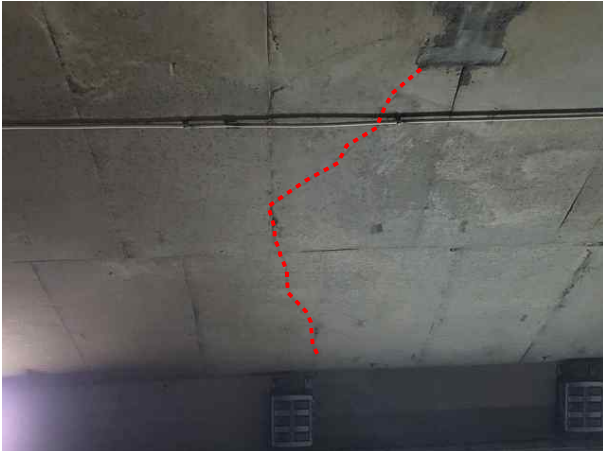
- ① BOX구간 슬래브에 대한 외관조사 결과 균열(0.3mm이상), 박락, 백태, 누수(스며있음) 등이 조사되었다.
- ② 균열(0.3mm이상)의 경우 건조수축, 온도변화, 거푸집 조기탈형 등의 원인에 의해 발생한 손상으로 판단되며, 내구성 확보 차원에서 균열에 대한 주입보수를 실시하는 유지관리가 요구된다.
- ③ 박락의 경우 시공당시 외부충격, 시공미흡 등에 의한 손상으로 판단되며, 내구성 및 주행차량의 안전성 확보 차원에서 단면보수를 실시하는 것이 요구된다.
- ④ 백태의 경우 우수유입, 수분침투 등에 의한 손상으로 손상의 정도는 미미하나 손상 진전 방지를 위해 표면처리 등의 보수가 요구된다.
- ⑤ 누수(스며있음)의 경우 우천시 우수유입 등에 의한 손상으로 시공이음부에서 확인되었으며, 누수는 철근콘크리트에 영향을 미치므로 지수보수를 실시하는 것이 바람직하다.

| <p>RAMP-C BOX구간 슬래브 S02 균열(<math>C_w=0.3\text{mm}</math>)</p> | <p>RAMP-C BOX구간 슬래브 S02 박락</p> |

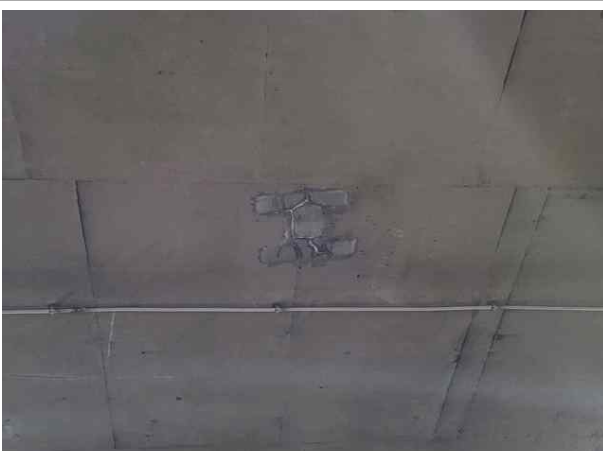
| <p>RAMP-C BOX구간 슬래브 S03 백태</p> | <p>RAMP-C BOX구간 슬래브 S03 누수(스며있음)</p> |

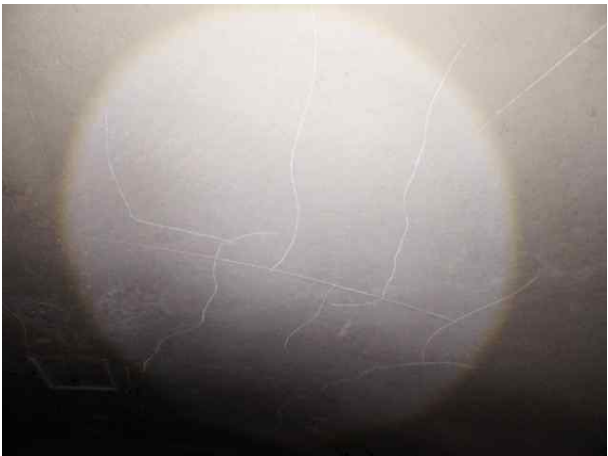
- ① NATM구간 천단부 외관조사 결과 균열 및 재균열(0.3mm이상), 망상균열, 층분리, 단면 불량, 누수(스며있음) 등이 조사되었으며, 일부구간 균열 등의 손상에 대한 하자보수를 실시하였다.
- ② 균열 및 재균열(0.3mm이상), 망상균열의 경우 건조수축, 온도변화, 거푸집 조기탈형, 보수미흡 등의 원인에 의해 발생한 손상으로 판단되며, 내구성 확보 차원에서 균열에 대한 표면처리, 주입보수를 실시하는 유지관리가 요구된다.
- ③ 콘크리트 층분리, 단면불량은 시공이음부(조인트부)가 맞닿음, 거푸집탈거시 충격, 시공시 외부충격, 품질관리 미흡 등에 의한 손상으로 판단되며, 그 정도가 심하지 않아 콘크리트에 미치는 영향은 적으나, 균열 보수시 동시에 일괄 단면보수하는 유지관리가 요망된다.
- ④ 누수(스며있음)의 경우 우천시 우수유입 등에 의한 손상으로 시공이음부에서 확인되었으며, 내구성 확보 및 손상의 진전 방지를 위해 지수보수를 실시하는 것이 바람직하다.

| RAMP-C NATM구간 천단부 S21 망상균열 | RAMP-C NATM구간 천단부 S25 균열(Cw=0.3mm) |

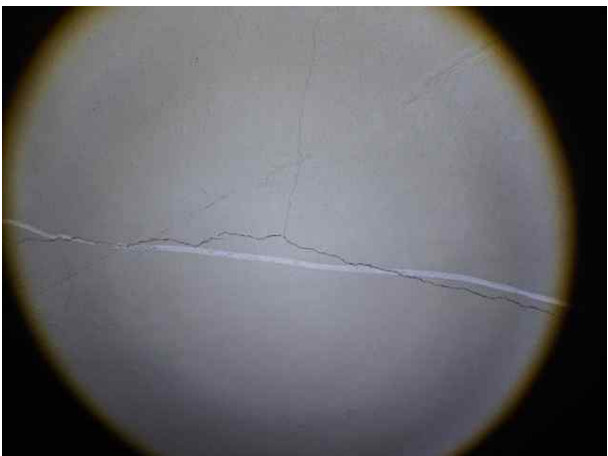
| RAMP-C NATM구간 천단부 S25 균열(Cw=0.5mm) | RAMP-C NATM구간 천단부 S28 망상균열 |

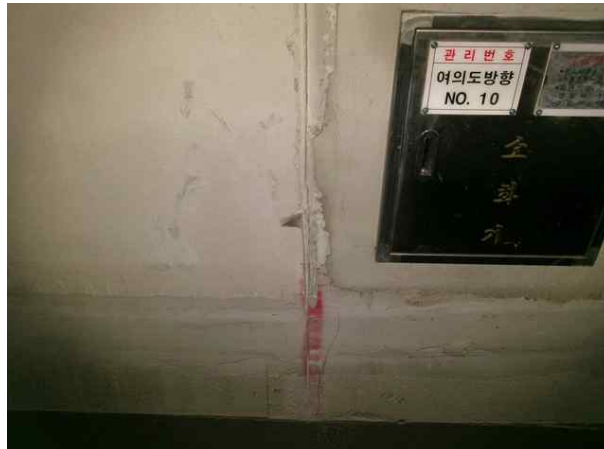
- ① NATM구간 측벽부에 대한 외관조사 결과 균열(0.3mm이상), 망상균열, 박리, 박락, 층분리, 파손, 보수부 박락, 백태, 누수(떨어짐, 스며있음), 타일탈락 등이 조사되었으며, 일부 구간 백태, 균열부백태 등에 대하여 하자보수를 실시하였다.
- ② 균열(0.3mm이상), 망상균열의 경우 건조수축, 온도변화, 거푸집 조기탈형 등의 원인에 의한 손상으로 판단되며, 손상의 정도가 경미하나 내구성 확보차원에서 표면처리, 주입보수를 실시하는 것이 요구된다.
- ③ 콘크리트 박리, 박락, 층분리, 파손, 보수부 박락이 일부 확인되었고, 시공이음부(조인트부)가 맞닿음, 거푸집탈거시 충격, 시공시 외부충격, 품질관리 미흡, 보수미흡 등의 원인에 의해 발생한 손상으로 판단되며, 내구성 확보 차원에서 단면보수를 실시하는 것이 요구된다.
- ④ 백태는 우수유입, 수분침투 등에 의해 발생한 것으로 표면처리를 통한 유지관리가 요구된다.
- ⑤ 누수(떨어짐, 스며있음)의 경우 우천시 우수유입 등에 의한 손상으로 대체로 시공이음부에서 확인되었으며, 누수는 내구성 확보 및 손상의 진전 방지를 위해 지수보수를 실시하는 것이 요구된다.
- ⑥ 타일탈락은 시공미흡에 따른 부착강도 저하 등에 의한 손상으로 판단되며, 주행차량의 시야 및 미관, 안전 확보 등을 위해 타일 재시공을 실시하는 것이 요구된다.

| <p>RAMP-C NATM구간 측벽부 S19 보수부 박락</p> | <p>RAMP-C NATM구간 측벽부 S22 망상균열</p> |

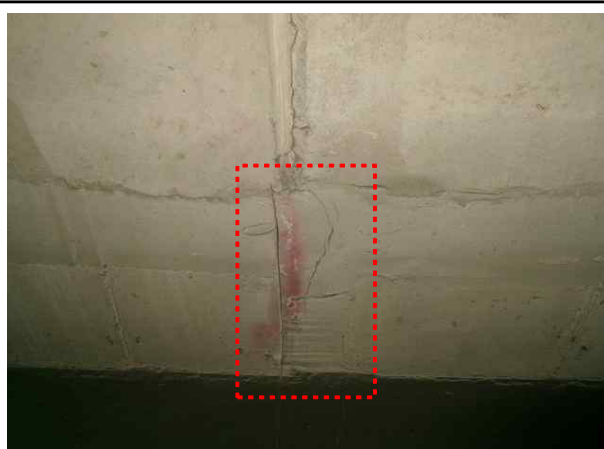
| <p>RAMP-C NATM구간 측벽부 S25 층분리</p> | <p>RAMP-C NATM구간 측벽부 S28 파손</p> |

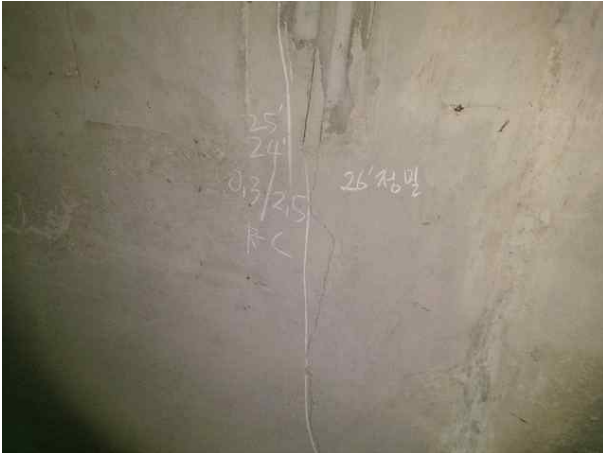
| <p>RAMP-C NATM구간 측벽부 S32 균열(Cw=0.3mm)</p> | <p>RAMP-C NATM구간 측벽부 S33 파손</p> |

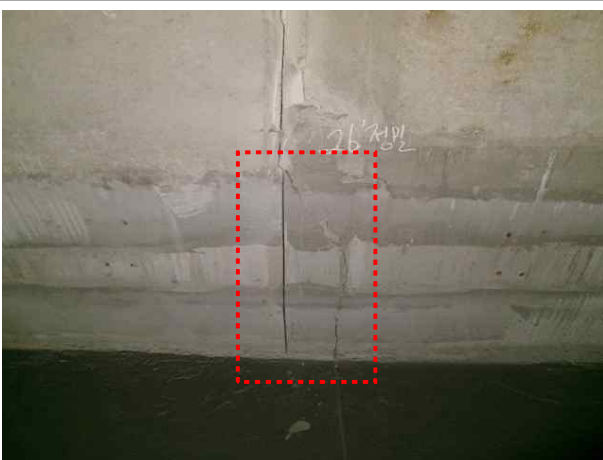
| <p>RAMP-C NATM구간 측벽부 S45 층분리</p> | <p>RAMP-C NATM구간 측벽부 S55 층분리</p> |

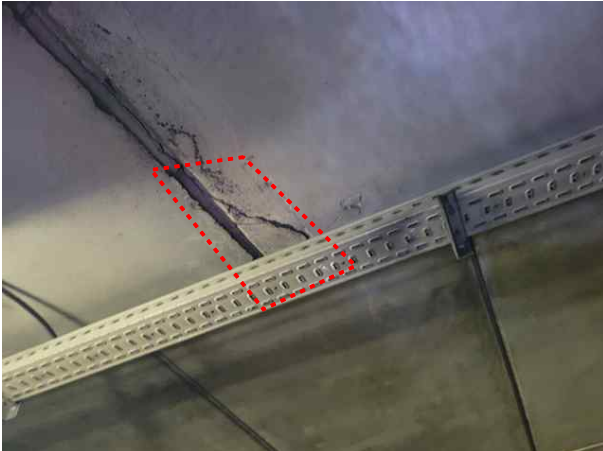
| <p>RAMP-C NATM구간 측벽부 S61 층분리</p> | <p>RAMP-C NATM구간 측벽부 S63 타일탈락</p> |

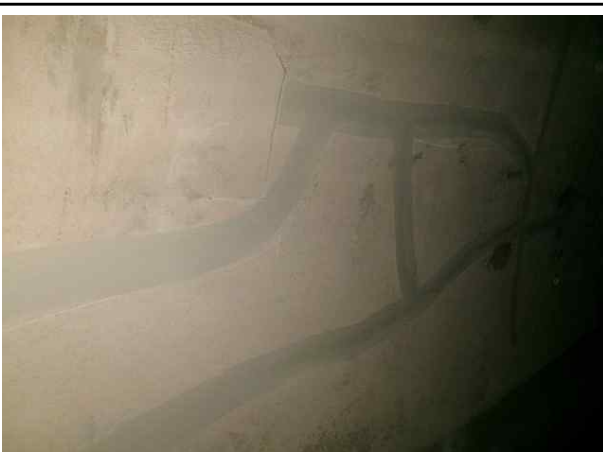
| <p>RAMP-C NATM구간 측벽부 균열보수 양호</p> | <p>RAMP-C NATM구간 측벽부 박리보수 양호</p> |

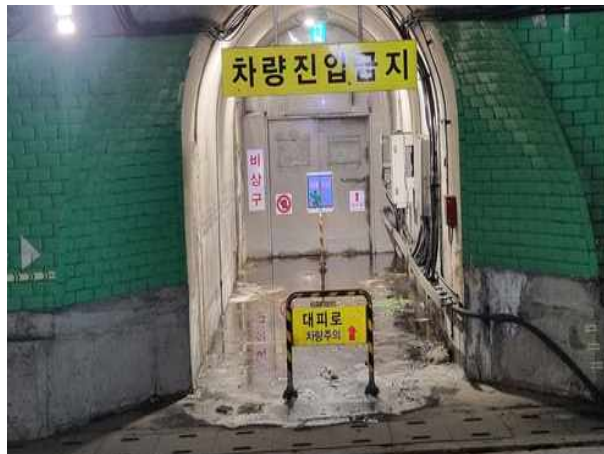
- ① 피난연락갱에 대한 외관조사 결과 누수(떨어짐, 스며있음), 체수 등이 조사되었다.
- ② 누수(떨어짐, 스며있음), 체수의 경우 우천시 우수유입 등에 의한 손상으로 판단되며, 누수는 철근콘크리트에 영향을 미치므로 지수보수를 실시하는 것이 바람직하고, 체수는 주의관찰이 요구된다.
- ③ 상부 판넬탈락의 경우 시공미흡(마감불량) 등에 의한 손상으로 판단되며, 풍도슬래브 내부 원활한 공기흐름을 위해 재설치를 통한 보수를 실시하는 것이 요구된다.

| <p>피난연락갱 S127 채수</p> | <p>피난연락갱 S165 누수(떨어짐)</p> |

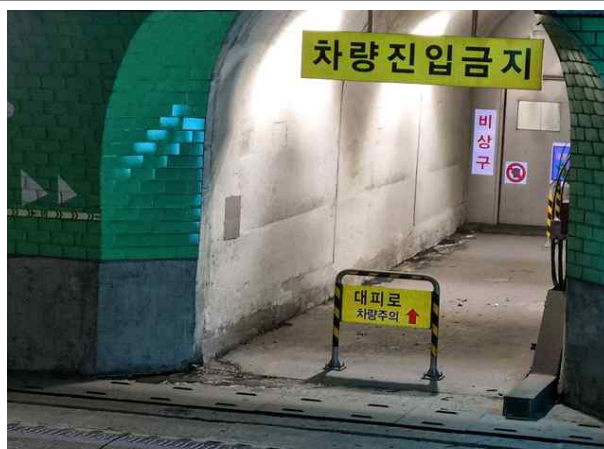
| <p>피난연락갱 S215 누수(떨어짐)</p> | <p>피난연락갱 S445 상부 판넬탈락</p> |

피난연락갱은 우수유입, 시공미흡 등의 원인에 의한 손상이 확인되었으며, 조사된 손상은 다음과 같다.

| 구 분 | 결함내용 및 손상, 열화내용 | 단위 | 개소 | 손상물량 | 조치방안 | 비고 |
|---|---|---|---|---|---|---|
| | 누수(떨어짐) | EA | 6 | 6.00 | 지수보수 | |

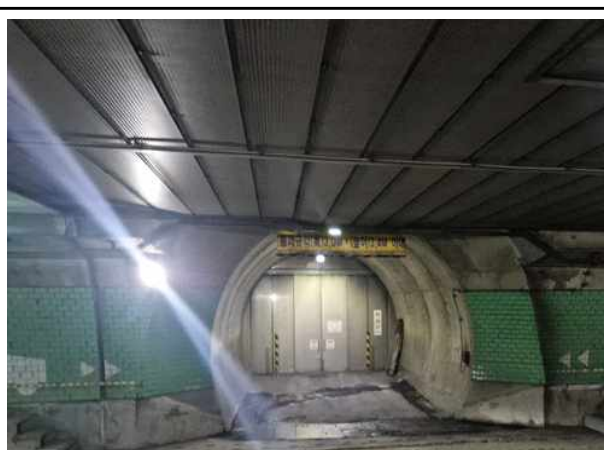
| <p>피난연락갱 S566 누수(떨어짐)</p> | <p>피난연락갱 S379 누수보수 양호</p> |

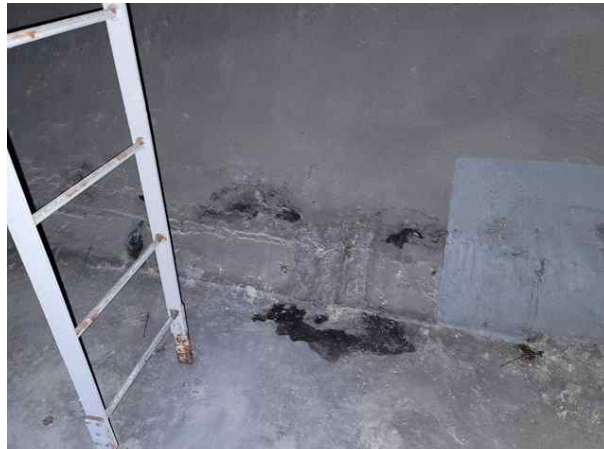
| <p>공기정화시설#1 축류팬실 측벽부 누수, 백태</p> | <p>공기정화시설#1 축류팬실 측벽부 균열(Cw=0.3mm) 및 누수(스며있음)</p> |

| 구 분 | 결함내용 및 손상, 열화내용 | | 단위 | 개소 | 손상물량 | 조치방안 | 비고 |
|---|---|---|---|---|---|---|---|
| | | 누수, 백태 | EA | 1 | 1.00 | 지수보수 | |

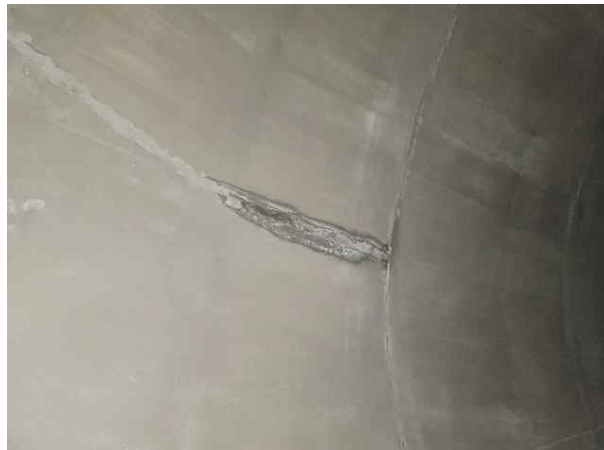
| <p>공기정화시설#1 유도개 측벽부 보수부 백태</p> | <p>공기정화시설#1 유도개 측벽부 균열부백태</p> |

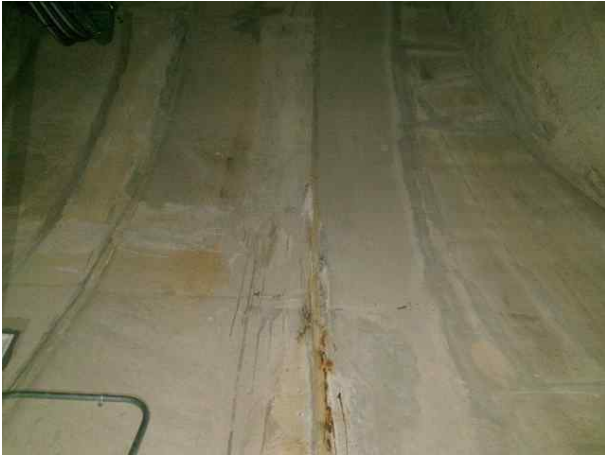
| 공기정화시설#1 연직갱연결횡갱 측벽부 백태 | 공기정화시설#1 환기탑 B2 균열(Cw=0.3mm) |

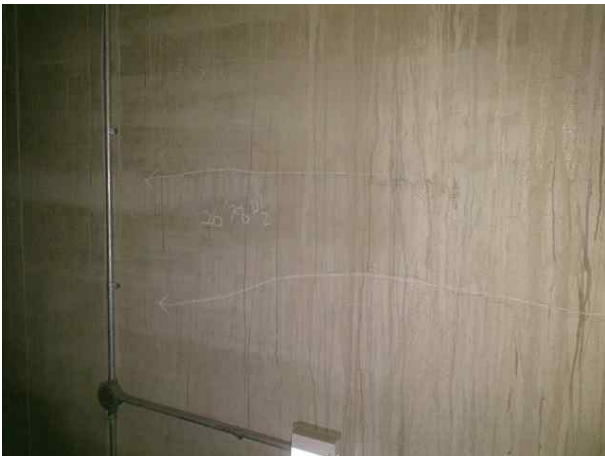
| 공기정화시설#1 환기탑 B3 균열(Cw=0.3mm) | 공기정화시설#1 환기탑 B9 백태 |

| 구 분 | 결함내용 및 손상, 열화내용 | | 단위 | 개소 | 손상물량 | 조치방안 | 비고 |
|---|---|---|---|---|---|---|---|
| | 환기탑 | 균열(Cw0.3mm이상) | m | 29 | 99.50 | 주입보수 | |

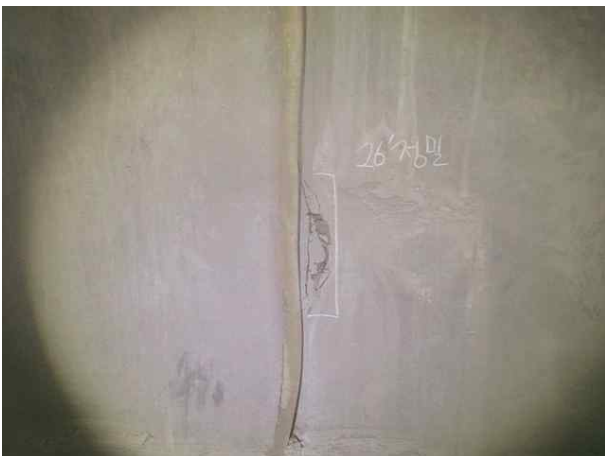
| 공기정화시설#1 전기실 측벽부 층분리 | 공기정화시설#1 전기실 측벽부 백태 |

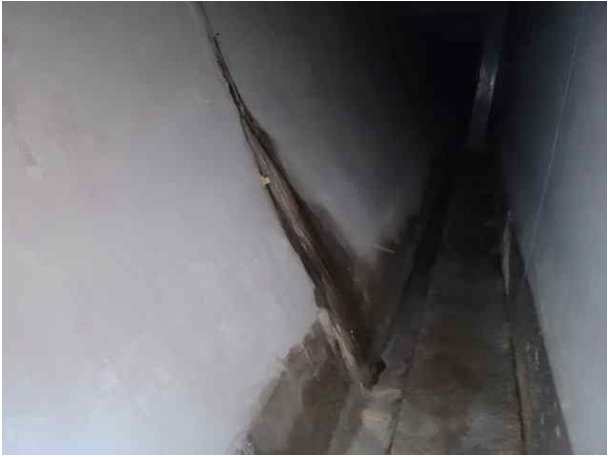
| 공기정화시설#2 축류팬실 측벽부 누수 | 공기정화시설#2 축류팬실 측벽부 누수 |

| 구 분 | 결함내용 및 손상, 열화내용 | | 단위 | 개소 | 손상물량 | 조치방안 | 비고 |
|---|---|---|---|---|---|---|---|
| 공기정화시설<br>#2 | 축류팬실 | 누수(떨어짐,스며있음) | EA | 25 | 25.00 | 지수보수 | |

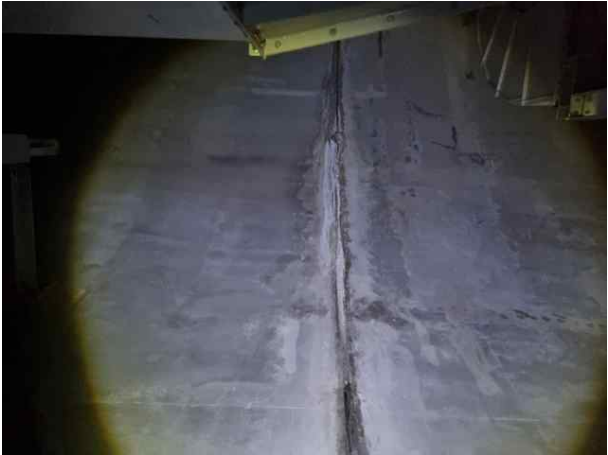
| 공기정화시설#2 축류팬실 측벽부 백태 | 공기정화시설#2 유도갱 측벽부 누수 |

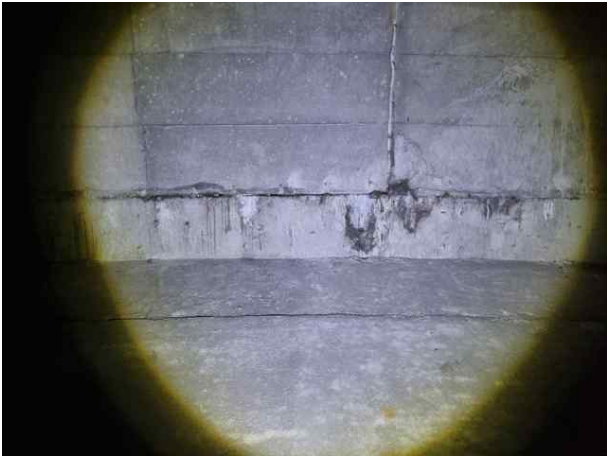
| 공기정화시설#2 유도갱 측벽부 누수 | 공기정화시설#2 유도갱 측벽부 누수 |

| 구 분 | 결함내용 및 손상, 열화내용 | | 단위 | 개소 | 손상물량 | 조치방안 | 비고 |
|---|---|---|---|---|---|---|---|
| | | 누수(떨어짐,스며있음) | EA | 41 | 41.00 | 지수보수 | |

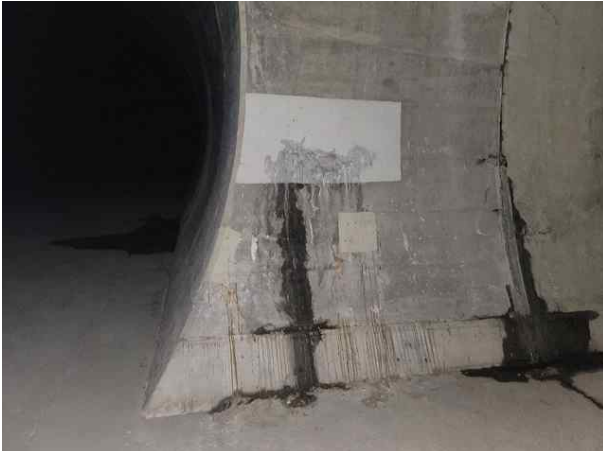
| <p>공기정화시설#2 유도갱 측벽부 균열(Cw=0.3mm) 및 누수(스며있음)</p> | <p>공기정화시설#2 연직갱연결 횡갱 천단부 균열(Cw=0.3mm) 및 누수(스며있음)</p> |

| 구 분 | 결함내용 및 손상, 열화내용 | | 단위 | 개소 | 손상물량 | 조치방안 | 비고 |
|---|---|---|---|---|---|---|---|
| | 유도갱 | 균열(Cw0.3mm이상) | m | 7 | 16.50 | 주입보수 | |

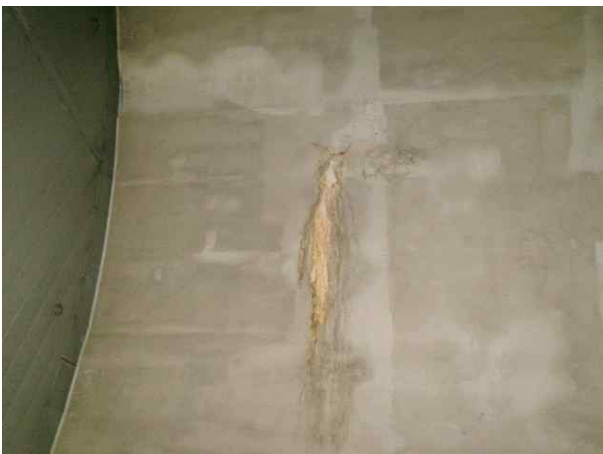
| <p>공기정화시설#2 연직갱연결 횡갱 측벽부 백태</p> | <p>공기정화시설#2 환기탑 B4 백태</p> |

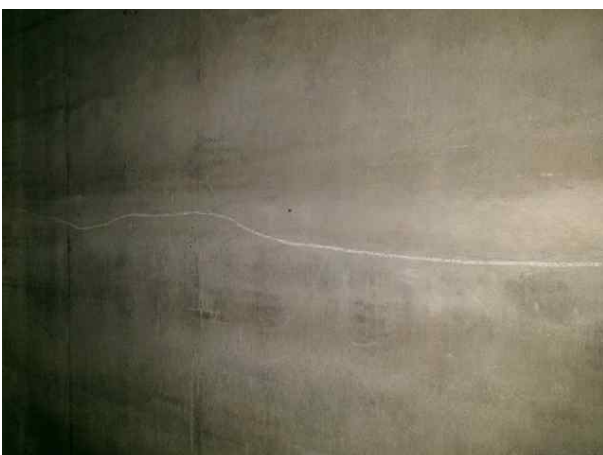
| <p>공기정화시설#2 환기탑 B5 균열(Cw=0.3mm)</p> | <p>공기정화시설#2 환기탑 B8 백태</p> |

| 구 분 | 결함내용 및 손상, 열화내용 | | 단위 | 개소 | 손상물량 | 조치방안 | 비고 |
|---|---|---|---|---|---|---|---|
| | 환기탑 | 균열(Cw0.3mm이상) | m | 8 | 22.50 | 주입보수 | |

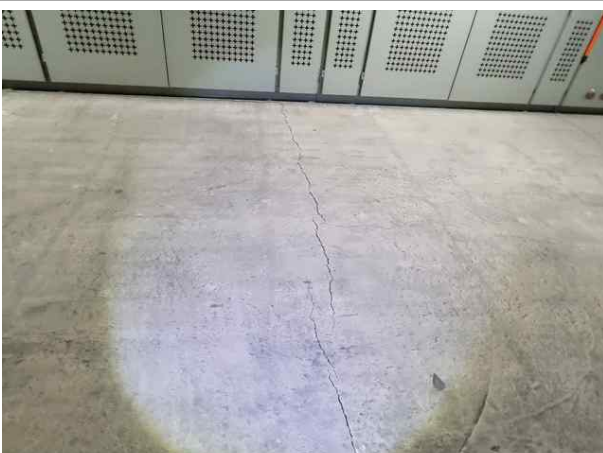
| <p>전기실 S715 바닥 망상균열</p> | <p>RAMP-C 전기실 측벽부 누수</p> |

| 구 분 | 결함내용 및 손상, 열화내용 | | 단위 | 개소 | 손상물량 | 조치방안 | 비고 |
|---|---|---|---|---|---|---|---|
| | | 바닥 망상균열 | m <sup>2</sup> | 1 | 30.00 | 주의관찰 | |

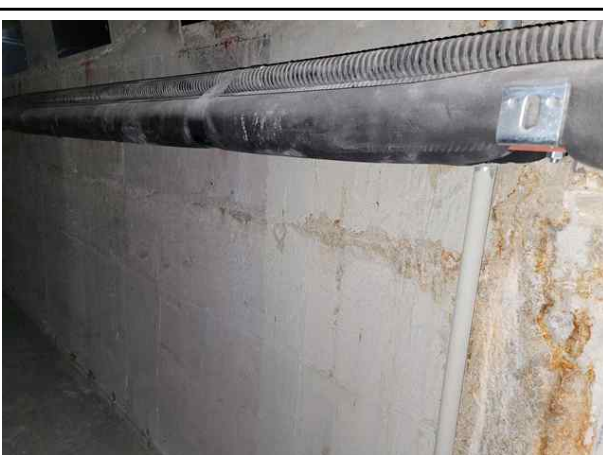
| <p>RAMP-C 전기실 측벽부 누수, 백태</p> | <p>RAMP-C 전기실 측벽부 누수</p> |

- ① 기타시설에 대한 외관조사 결과 균열(0.3mm이상), 누수, 백태, 보수부 백태, 철근노출, 체수, 바닥 망상균열 등의 손상이 조사되었다.
- ② 상기손상은 시공초기 건조수축, 온도변화, 우수유입, 수분침투, 시공미흡, 거푸집 조기탈형, 보수미흡 등에 의한 손상으로 구조물의 안전성에는 큰 영향은 없을 것으로 판단되나, 콘크리트 내구성확보를 위해 표면처리, 지수보수, 단면보수(방청) 등의 보수를 실시하고, 손상의 진전여부에 대한 주의관찰이 요구된다.

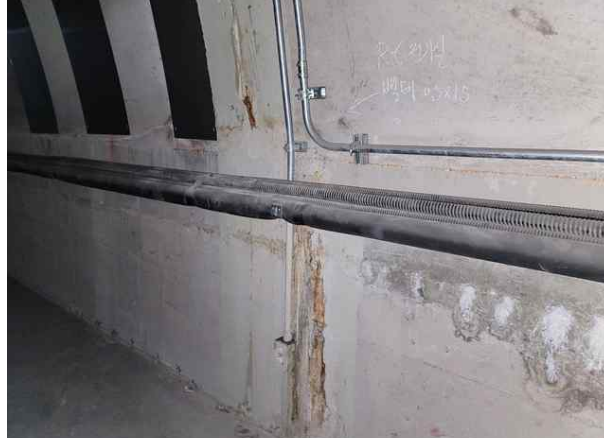
| <p>RAMP-C 전기실 측벽부 백태</p> | <p>RAMP-C 전기실 측벽부 백태</p> |
