옥산~오창 고속도로 민간투자사업

# 꺾기비탈면 현황도 보고서

꺾기비탈면 : STA.0+340~0+790 서오창IC Ramp-C 우안

작성기관 : (주)에스알이앤씨

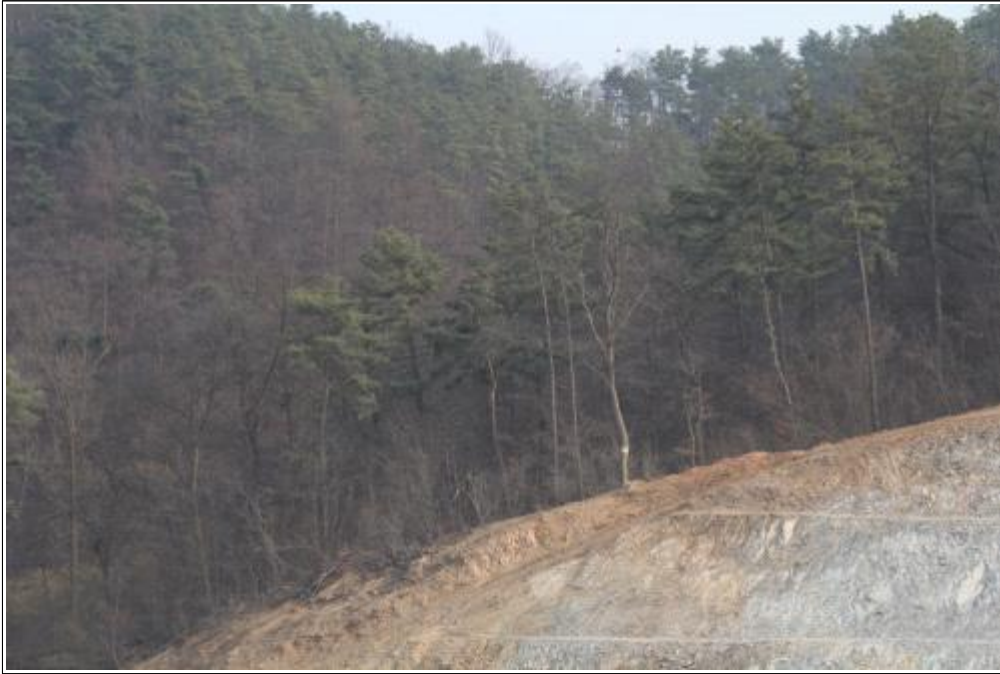
깎기 비탈면을 이루고 있는 주 암종은 호상흑운모편마암으로 발달하고 있는 상태이다. 상부 자연비탈면의 경사는 -27 ~ 18° 의 구릉 지형으로 형성되어 있다. 포행 및 수목의 기울어짐 현상이 관찰되나, 인장균열 등의 붕괴 전후 현상은 관찰되지 않았다.

【그림 5】 수목의 기울어짐 및 포행

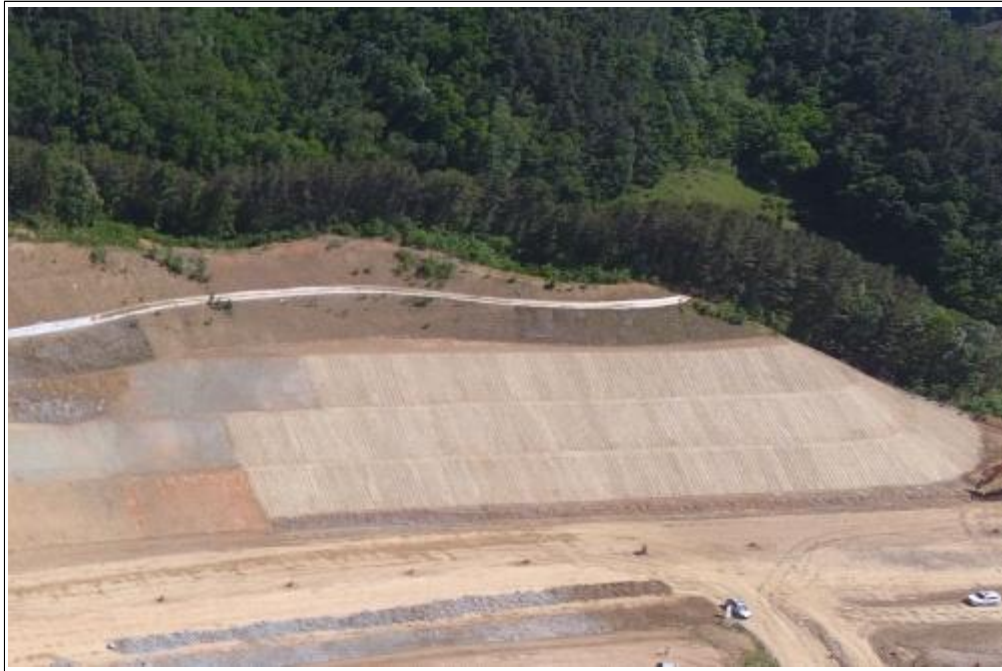
【그림 9】 압성토 시공

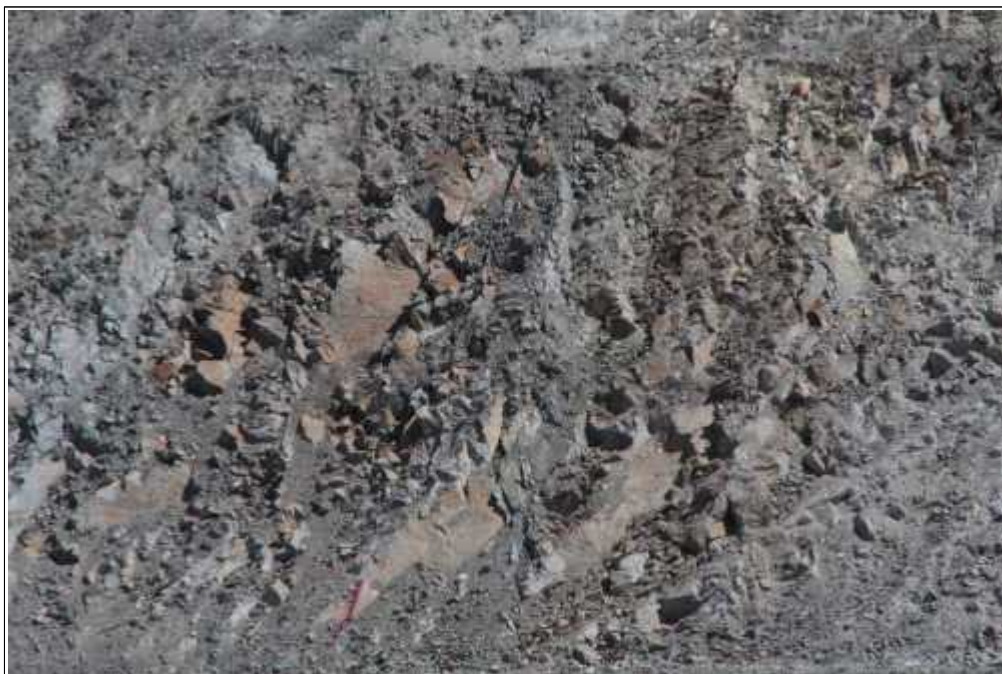
비탈면 전체적으로 세편화된 암석이 다량 관찰되며, 일부구간 지하수 유출이 관찰된다. 또한, 압성토(STA.0+340~0+580 중하단부)에 시공되어 있다.

【그림 10】 세편화된 암석

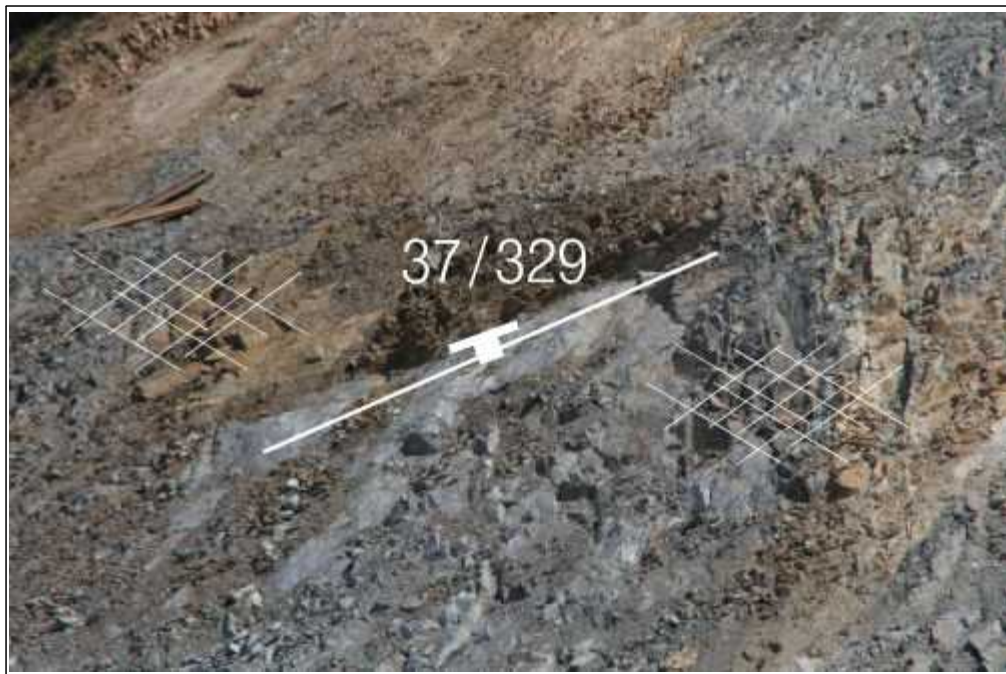
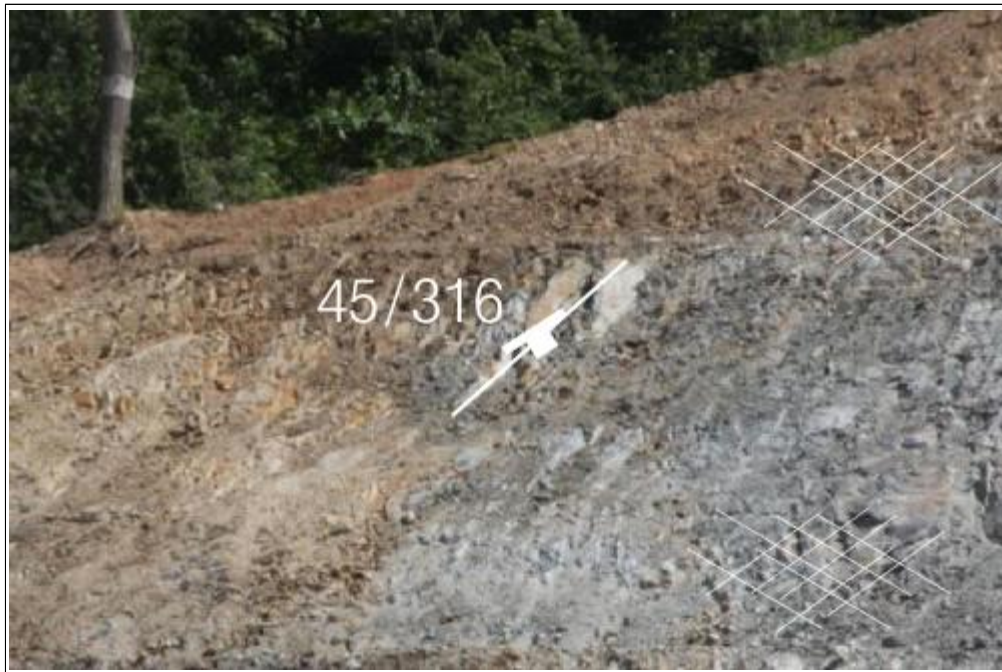
STA.0+700~0+790 구간에서 비탈면의 방향은 34~63/346~355이며 구간 내에 A영역이 위치하고 비탈면의 방향은 34~63/346~355을 나타내고 있다. 풍화정도는 보통~심한풍화 상태이다. 비탈면을 이루고 있는 주 암종은 호상흑운모편마암으로 발달하고 있다. 주변에 발달한 37/329 불연속면 특성은 간극 0.1~1.0mm, 간격 0.6~2.0m, 연장성 3~10m, 거칠기는 평활 상태이며 8.9m×2.0m×0.5m의 규모로 연약한 충전물 5mm이하 협재, 45/316 불연속면의 특성은 간극 0.1~1.0mm, 간격 0.6~2.0m, 연장성 1~3m, 거칠기는 약간 거침 상태이며 2.1m×0.9m×0.5m의 규모로 단단한 충전물 5mm이하 협재되어 있다. 주변에 발달한 불연속면의 방향성 및 특성을 고려한 결과 불연속면 방향성에 의한 평면파괴양상이 관찰되며, 세편화된 암석이 관찰된다. 장기간 노출시 외부적인 요인에 의해 풍화가 촉진되면 불연속면 상태 악화 및 세편화된 암석이 소규모 낙석으로 이어질 우려가 있다. 따라서, 비탈면의 장기적인 안정성을 위해 비탈면 보호공법을 적용해야 할 것으로 판단된다.

【그림 11】 A 영역에 발달한 불연속면

【그림 12】 A 영역에 발달한 불연속면

- A영역은 STA.0+700~0+790에 위치하여 37/329, 45/316 방향성의 불연속면이 발달하여 있으며 풍화정도는 보통~심한풍화 상태임. 주변에 발달한 불연속면의 방향성 및 특성을 고려한 결과 불연속면 방향성에 의한 평면파괴양상이 관찰되며, 세편화된 암석이 관찰됨. 장기간 노출시 외부적인 요인에 의해 풍화가 촉진되면 불연속면 상태 악화 및 세편화된 암석이 소규모 낙석으로 이어질 우려가 있음. 따라서, 비탈면의 장기적인 안정성을 위해 비탈면 보호공법을 적용해야 할 것으로 판단됨.

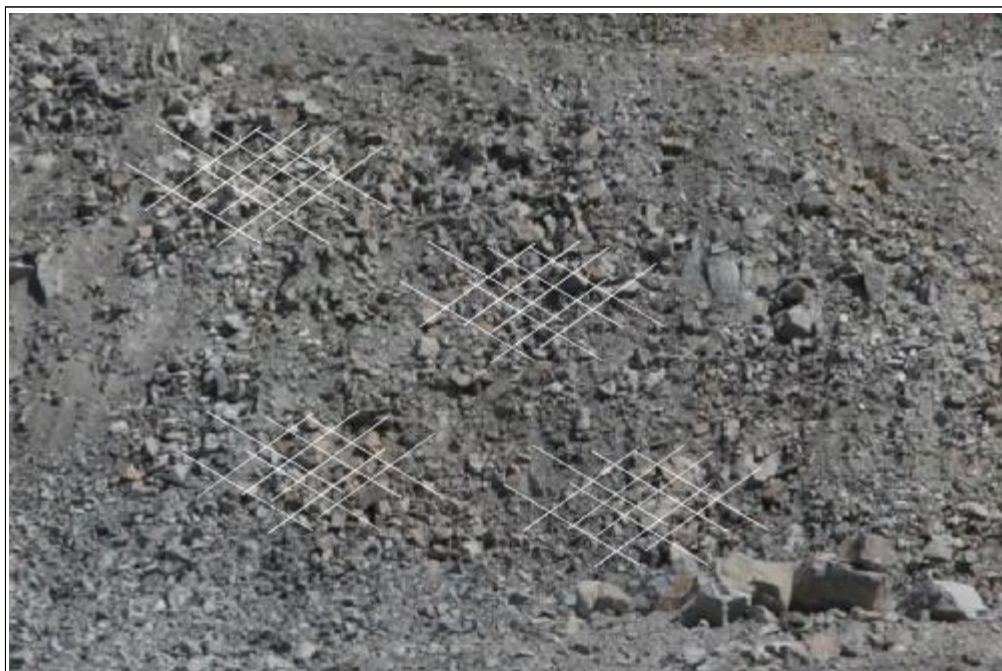
【그림 13】 A 영역 상세사진 (세편화된 암석)

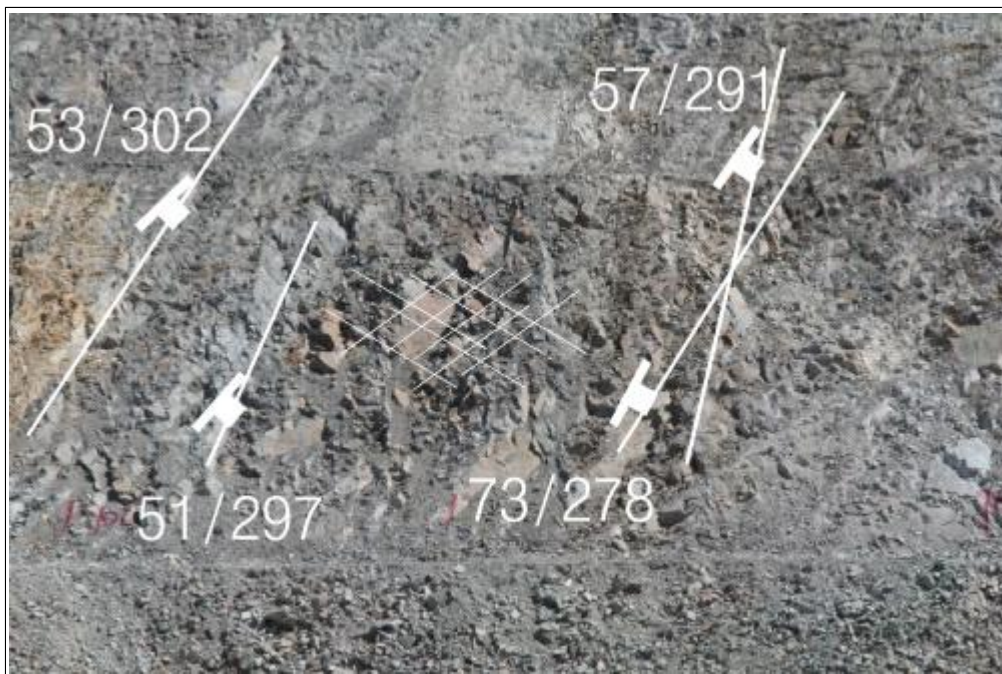
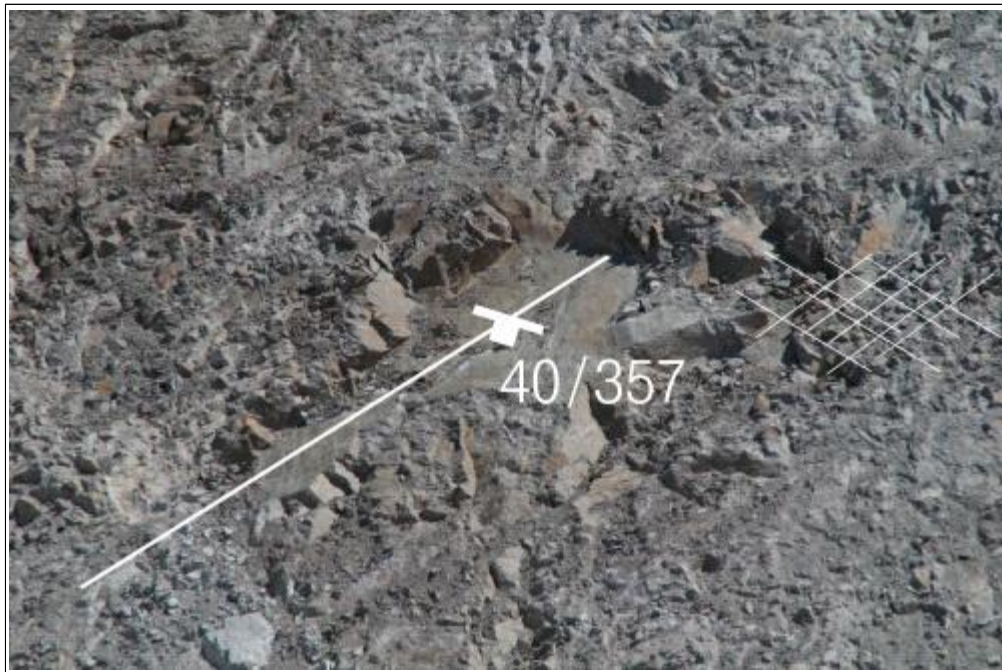
STA.0+660~0+700 구간에 비탈면의 방향은 34~63/334~346이며 구간 내에 B영역은 비탈면 하단부에 위치하고 비탈면의 방향은 34~63/334~346을 나타내고 있으며, 풍화정도는 보통풍화 상태이다. 비탈면을 이루고 있는 주 암종은 호상흑운모편마암으로 발달하고 있다. 주변에 발달한 53/302 불연속면 특성은 간극 0.1~1.0mm, 간격 0.2~0.6m, 연장성 3~10m, 거칠기는 약간 거침 상태이며 5.9m×6.1m×0.5m의 규모로 단단한 충전물 5mm이하 협재, 51/297 불연속면의 특성은 간극 0.1~1.0mm, 간격 0.2~0.6m, 연장성 3~10m, 거칠기는 약간 거침 상태이며 2.6m×4.6m×0.5m의 규모로 단단한 충전물 5mm이하 협재, 57/291 불연속면의 특성은 간극 0.1~1.0mm, 간격 0.2~0.6m, 연장성 3~10m, 거칠기는 약간 거침 상태이며 2.6m×7.3m×0.5m의 규모로 단단한 충전물 5mm이하 협재, 73/278 불연속면의 특성은 간극 0.1~1.0mm, 간격 0.6~2.0m, 연장성 3~10m, 거칠기는 약간 거침 상태이며 4.0m×5.5m×0.5m의 규모로 단단한 충전물 5mm이하 협재, 40/357 불연속면의 특성은 간극 0.1~1.0mm, 간격 0.6~2.0m, 연장성 10~20m, 거칠기는 평활 상태이며 13.3m×2.3m×0.5m의 규모로 연약한 충전물 5mm이하 협재, 65/186 불연속면의 특성은 간극 0.1~1.0mm, 간격 0.6~2.0m, 연장성 3~10m, 거칠기는 거침 상태이며 7.2m×2.2m×0.5m의 규모로 단단한 충전물 5mm이하 협재되어 있다. 주변에 발달한 불연속면의 방향성 및 특성을 고려한 결과 불연속면 방향성에 의한 평면 및 전도파괴양상이 관찰되며 불연속면이 조밀하게 발달하고 있다. 또한 불연속면 주변으로 세편화된 암석이 다량 관찰된다. 장기간 노출시 풍화가 촉진되면 세편화된 암석이 소규모 낙석으로 이어질 우려가 있다. 따라서, 비탈면의 장기적인 안정성을 유지하기 위한 비탈면 보호공법을 적용해야 할 것으로 판단된다.

【그림 14】 B 영역에 발달한 불연속면

【그림 15】 B 영역에 발달한 불연속면

【그림 16】 B 영역에 발달한 불연속면

【그림 17】 B 영역에 발달한 불연속면

- B영역은 STA.0+660~0+700 하단부에 위치하여 53/302, 51/297, 57/291, 73/278, 40/357, 70/146, 65/186 방향성의 불연속면이 발달하여 있으며 풍화정도는 보통풍화 상태임. 주변에 발달한 불연속면의 방향성 및 특성을 고려한 결과 불연속면 방향성에 의한 평면 및 전도파괴양상이 관찰되며 불연속면이 조밀하게 발달하고 있음. 또한 불연속면 주변으로 세편화된 암석이 다량 관찰됨. 장기간 노출시 풍화가 촉진되면 세편화된 암석이 소규모 낙석으로 이어질 우려가 있음. 따라서, 비탈면의 장기적인 안정성을 유지하기 위한 비탈면 보호공법을 적용해야 할 것으로 판단됨.

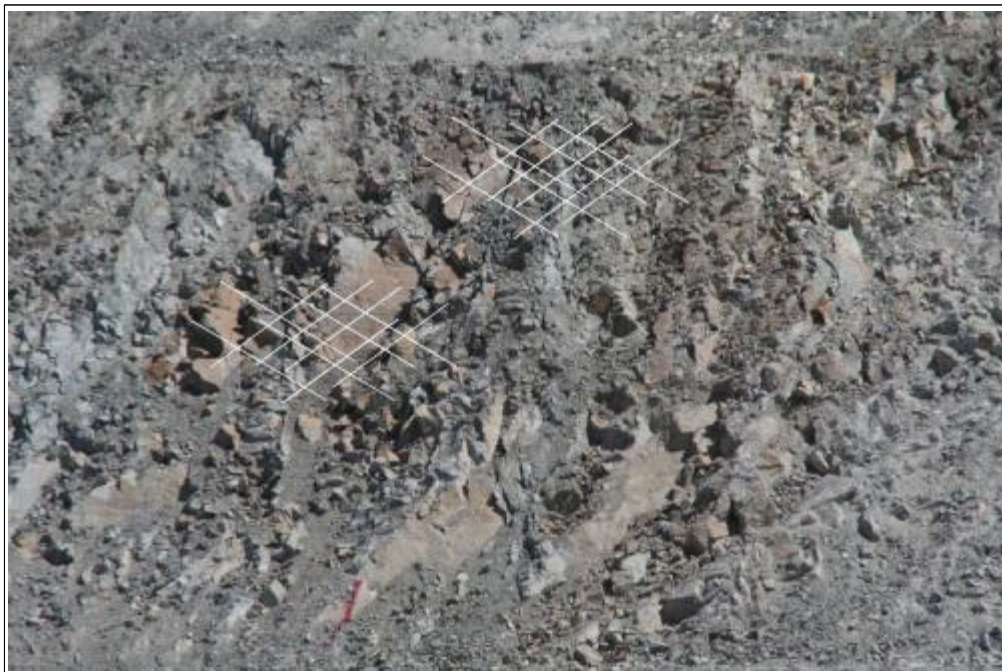
【그림 18】 B 영역 상세사진 (세편화된 암석)

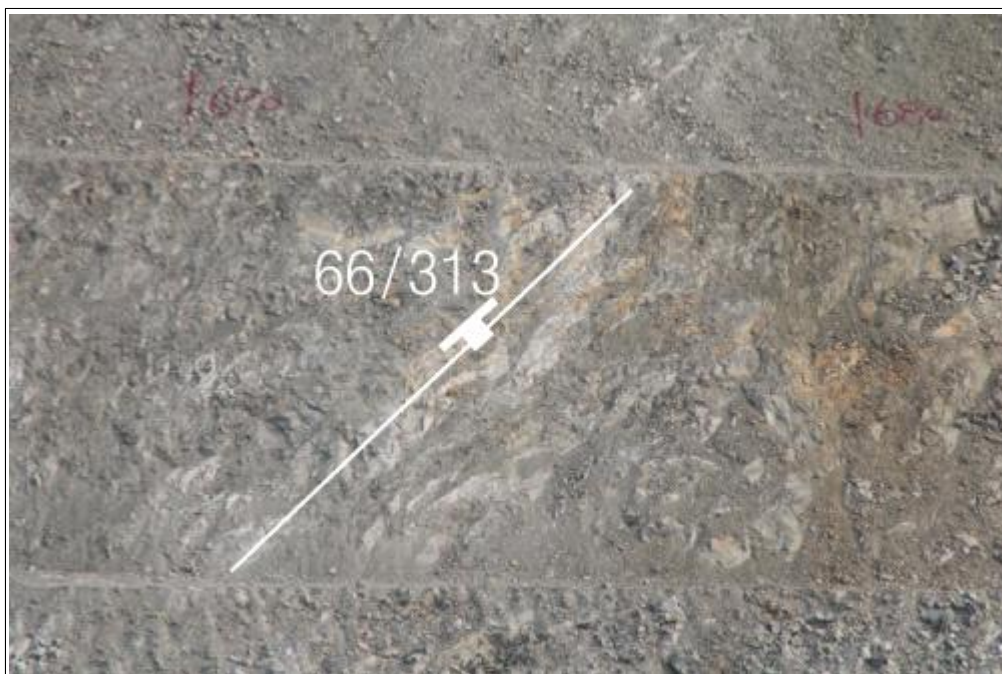
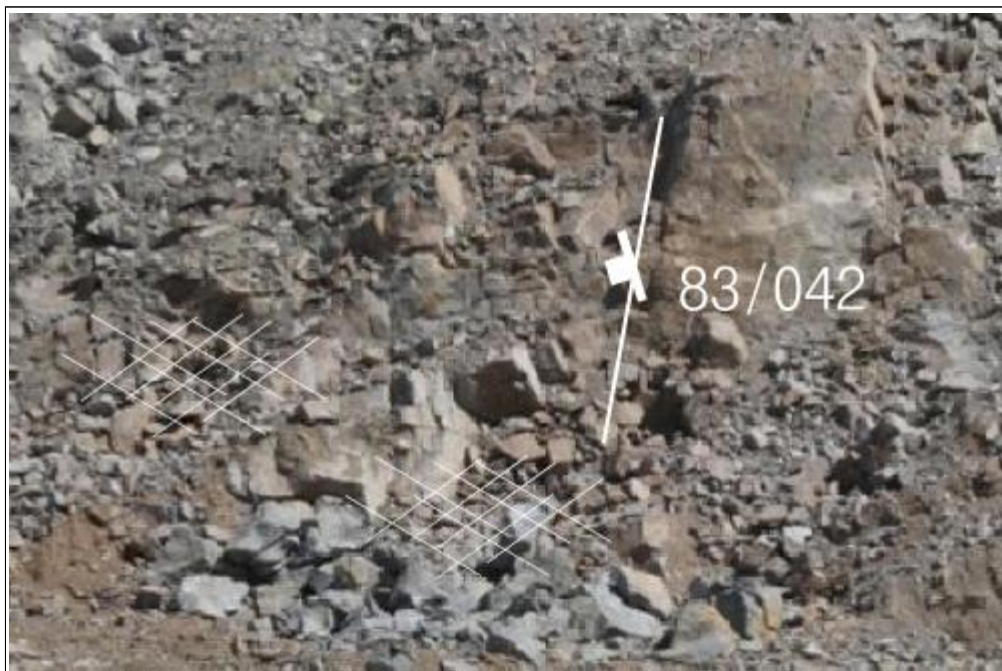
STA.0+630~0+660 구간에 비탈면의 방향은 40~63/326~334이며 구간 내에 C영역은 비탈면 하단부에 위치하고 비탈면의 방향은 40~45/326~334을 나타내고 있으며, 풍화정도는 보통풍화 상태이다. 비탈면을 이루고 있는 주 암종은 호상흑운모편마암으로 발달하고 있다. 주변에 발달한 66/313 불연속면 특성은 간극 0.0~0.1mm, 간격 0.6~2.0m, 연장성 3~10m, 거칠기는 약간 거침 상태이며 7.1m×4.0m×0.5m의 규모로 단단한 충전물 5mm이하 협재, 83/042 불연속면의 특성은 간극 0.1~1.0mm, 간격 0.6~2.0m, 연장성 3~10m, 거칠기는 약간 거침 상태이며 0.5m×3.6m×0.5m의 규모로 단단한 충전물 5mm이하 협재되어 있다. 주변에 발달한 불연속면의 방향성 및 특성을 고려한 결과 불연속면 방향성에 의한 파괴양상이 관찰되지 않으나, 그 주변으로 암편이 탈락된 상태이다. 암편이 탈락된 상태로 장기간 노출시 풍화가 촉진되면 소규모 낙석 발생 등 비탈면 안정성에 문제가 발생할 우려가 있다. 따라서, 비탈면의 장기적인 안정성을 유지하기 위한 비탈면 보호공법을 적용해야 할 것으로 판단된다.

【그림 19】 C 영역에 발달한 불연속면

【그림 20】 C 영역에 발달한 불연속면

【그림 21】 C 영역에 발달한 불연속면

- C영역은 STA.0+630~0+660 하단부에 위치하여 66/313, 83/042 방향성의 불연속면이 발달하여 있으며 풍화정도는 보통풍화 상태임. 주변에 발달한 불연속면의 방향성 및 특성을 고려한 결과 불연속면 방향성에 의한 파괴양상이 관찰되지 않으나, 그 주변으로 암편이 탈락된 상태임. 암편이 탈락된 상태로 장기간 노출시 풍화가 촉진되면 소규모 낙석 발생 등 비탈면 안정성에 문제가 발생할 우려가 있음. 따라서, 비탈면의 장기적인 안정성을 유지하기 위한 비탈면 보호공법을 적용해야 할 것으로 판단됨.

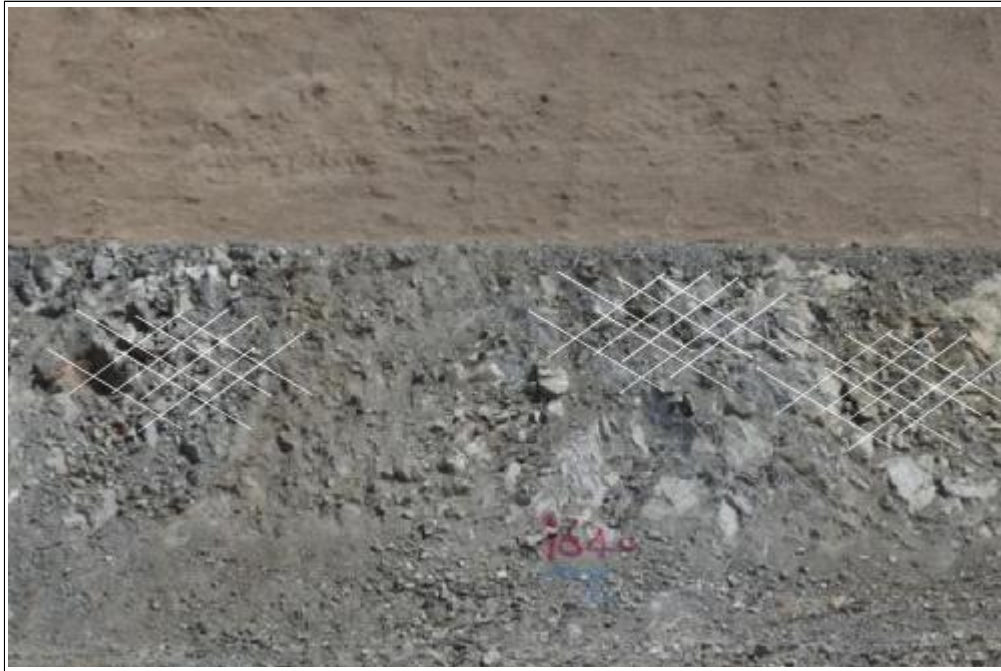
【그림 22】 C 영역 상세사진 (세편화된 암석)

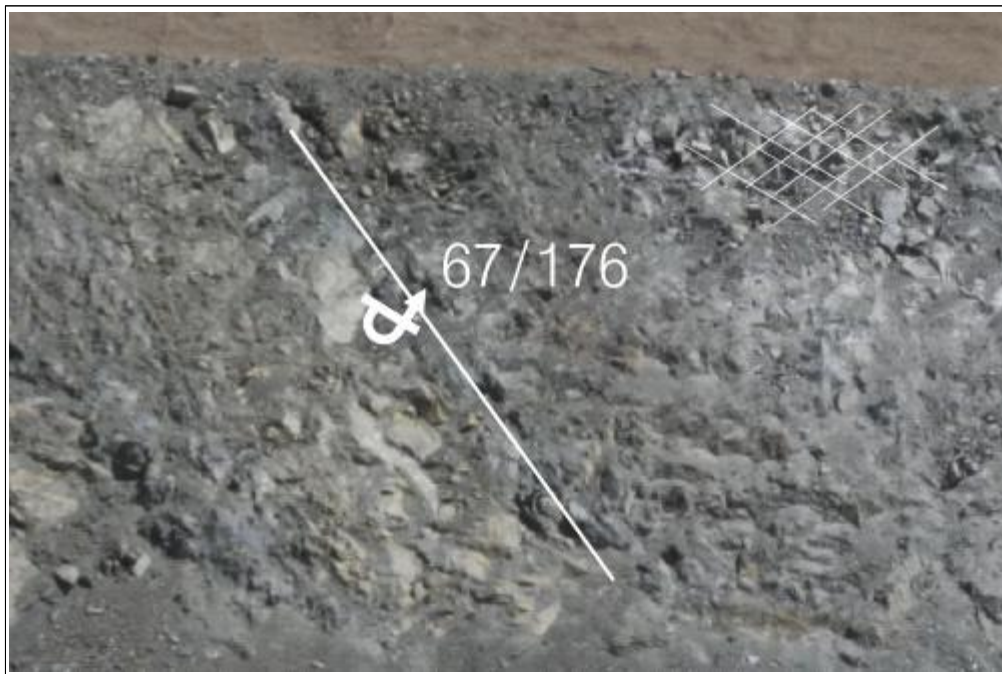
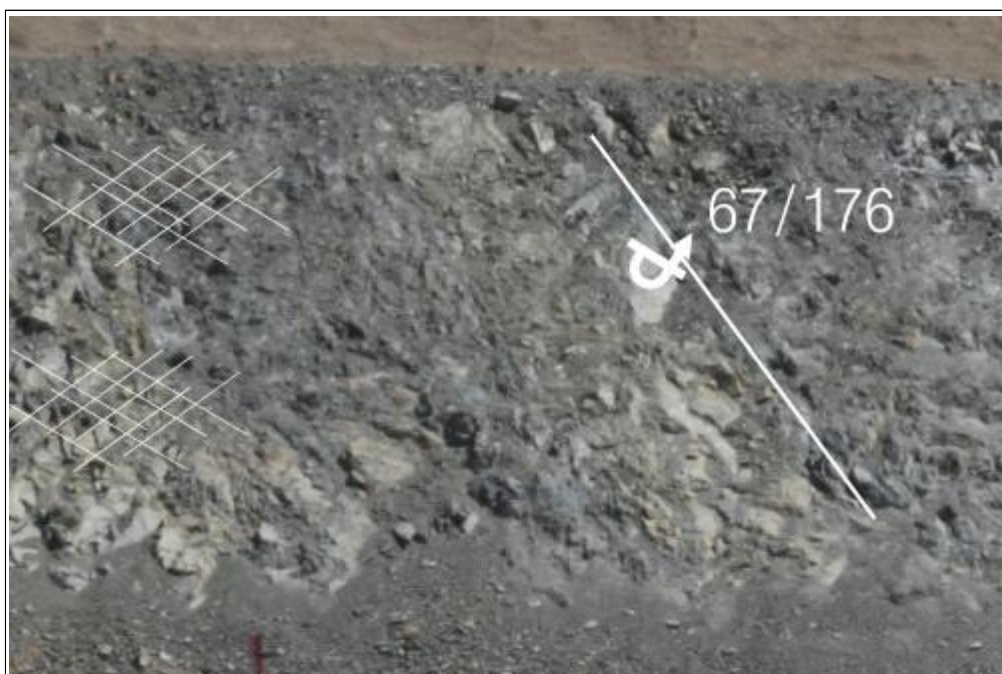
STA.0+610~0+630 구간에 비탈면의 방향은 40~63/323~326이며 구간 내에 D영역은 비탈면 하단부에 위치하고 비탈면의 방향은 40~63/323~326을 나타내고 있으며, 풍화정도는 보통풍화 상태이다. 비탈면을 이루고 있는 주 암종은 호상흑운모편마암으로 발달하고 있다. 주변에 발달한 67/176 불연속면 특성은 간극 0.1~1.0mm, 간격 0.2~0.6m, 연장성 3~10m, 거칠기는 약간 거침 상태이며 4.2m×3.4m×0.5m의 규모로 단단한 충전물 5mm이하 협재되어 있다. 주변에 발달한 불연속면의 방향성 및 특성을 고려한 결과 불연속면 방향성에 의한 파괴양상은 관찰되지 않았으나, 불연속면 주변으로 파쇄가 심한 상태이다. 본 영역은 영구 비탈면 구간으로 비탈면의 장기적인 안정성을 위해 비탈면 보호공법을 적용해야 할 것으로 판단된다.

【그림 23】 D 영역에 발달한 불연속면

【그림 24】 D 영역에 발달한 불연속면

- D영역은 STA.0+610~0+630 하단부에 위치하여 67/176 방향성의 불연속면이 발달하여

있으며 풍화정도는 보통풍화 상태임. 주변에 발달한 불연속면의 방향성 및 특성을 고려한 결과 불연속면 방향성에 의한 파괴양상은 관찰되지 않았으나, 불연속면 주변으로 파쇄가 심한 상태임. 본 영역은 영구 비탈면 구간으로 비탈면의 장기적인 안정성을 위해 비탈면 보호공법을 적용해야 할 것으로 판단됨.

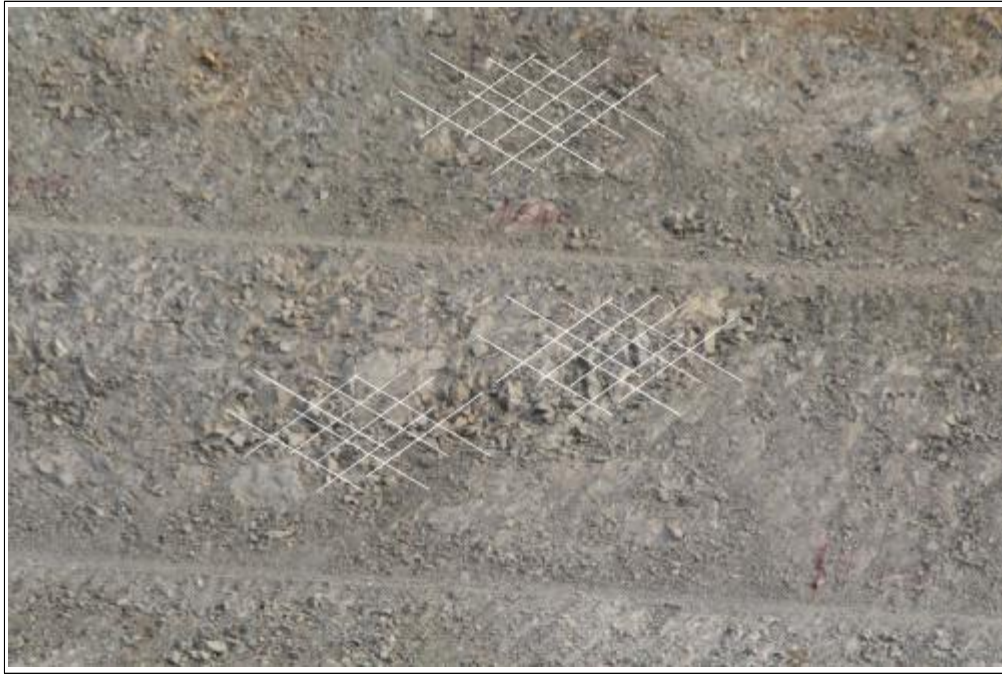
【그림 25】 D 영역 상세사진 (세편화된 암석)

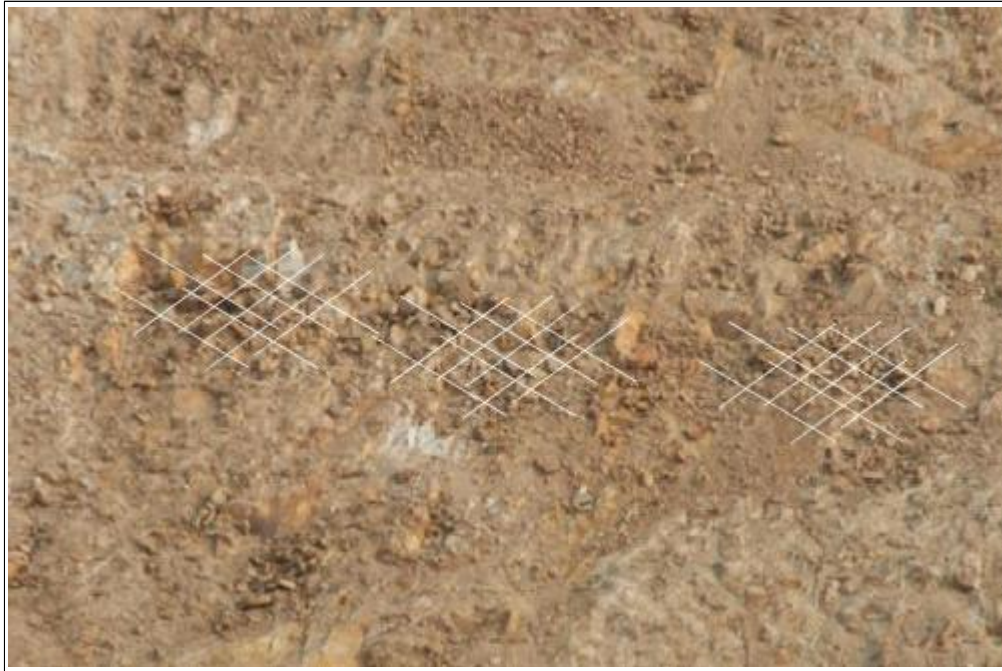
【그림 28】 E 영역 상세사진 (세편화된 암석)

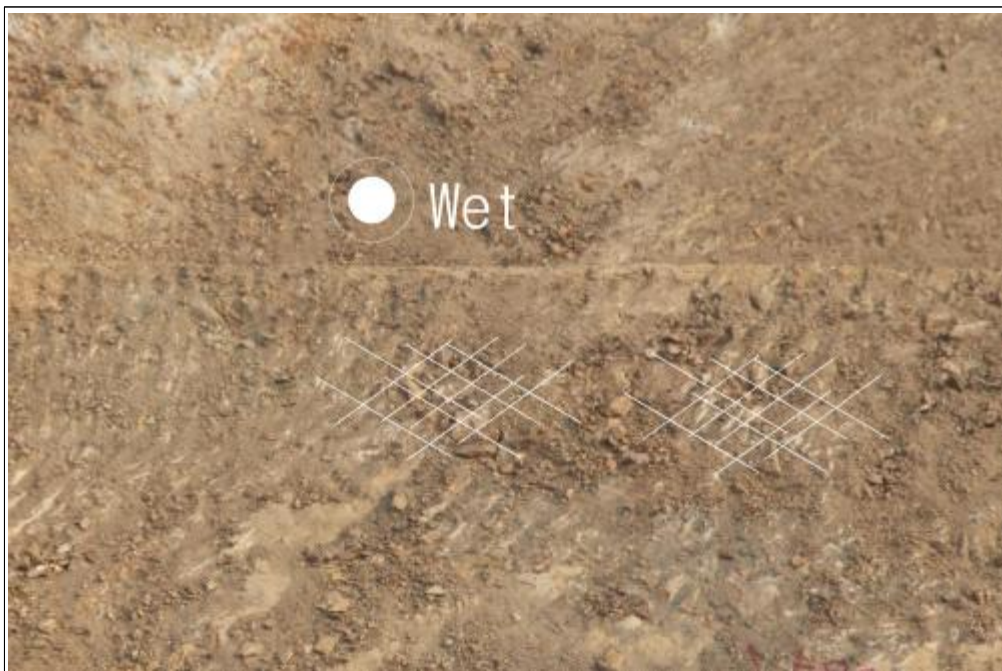
【그림 29】 E 영역 상세사진 (세편화된 암석 및 지하수 유출)

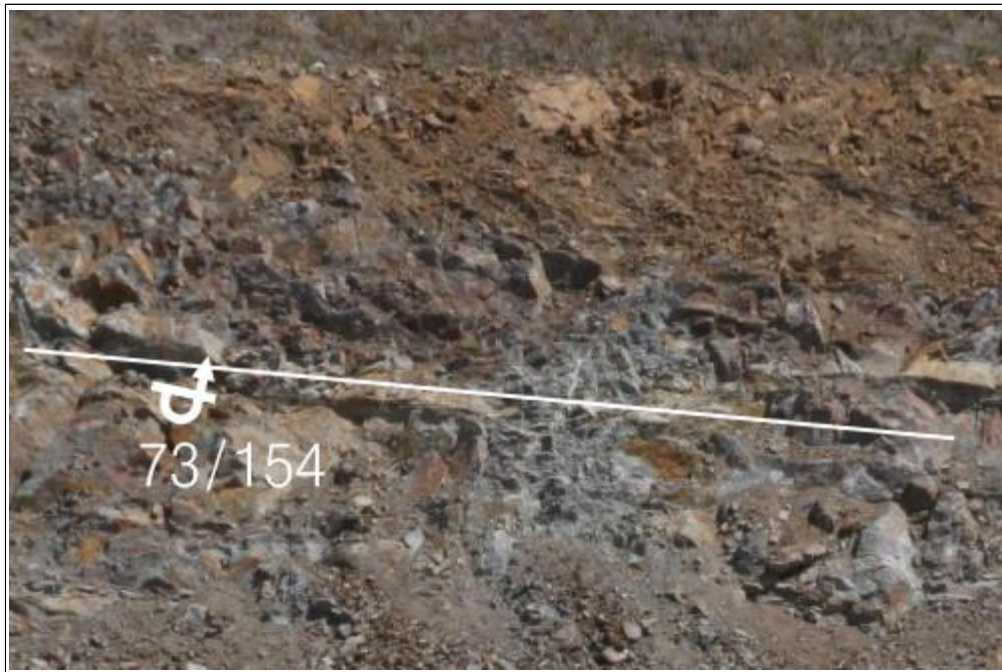
STA.0+510~0+550 구간에 비탈면의 방향은 29~63/322이며 구간 내에 F영역은 비탈면 하단부에 위치하고 비탈면의 방향은 40~63/322을 나타내고 있으며, 풍화정도는 심한풍화 상태이다. 비탈면을 이루고 있는 주 암종은 호상흑운모편마암으로 발달하고 있다. 주변에 발달한 73/154 불연속면 특성은 간극 0.1~1.0mm, 간격 0.2~0.6m, 연장성 10~20m, 거칠기는 약간 거침 상태이며 15.8m×1.2m×0.5m의 규모로 단단한 충전물 5mm이하 협재되어 있다. 주변에 발달한 불연속면의 방향성 및 특성을 고려한 결과 불연속면 방향성에 의한 전도 파괴양상이 관찰되며, 불연속면 주변으로 파쇄가 심한 상태로 세편화된 암석이 관찰된다. 장기간 노출시 풍화가 촉진되면 세편화된 암석이 소규모 낙석등 비탈면 안정성에 문제가 발생할 우려가 있다. 따라서, 비탈면의 장기적인 안정성을 유지하기 위한 비탈면 보호공법을 적용해야 할 것으로 판단된다.

【그림 30】 F 영역에 발달한 불연속면

【그림 31】 F 영역에 발달한 불연속면

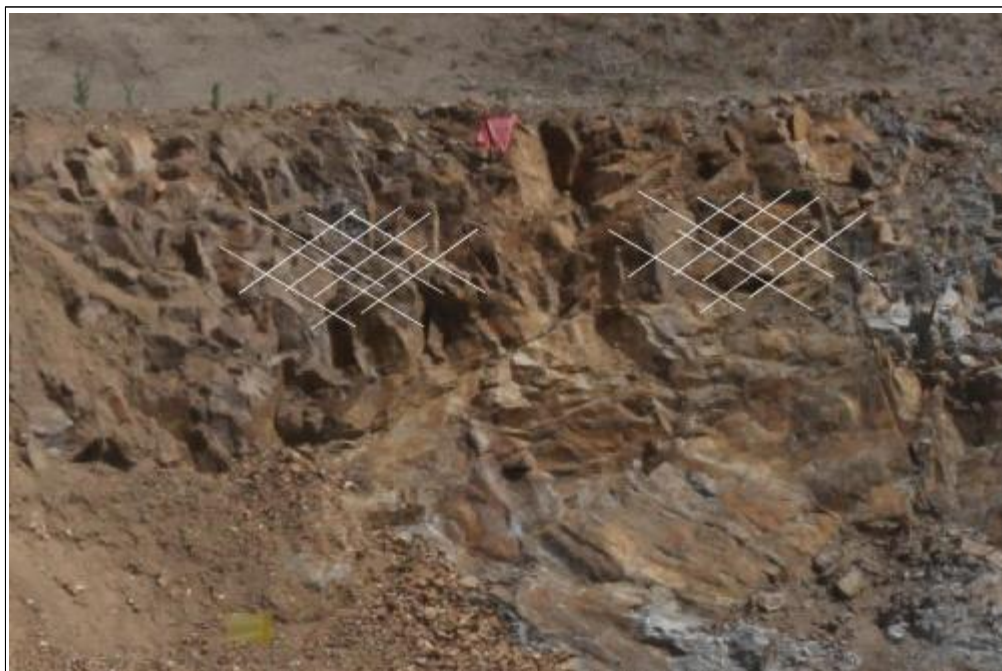
【그림 32】 F 영역 상세사진 (세편화된 암석)

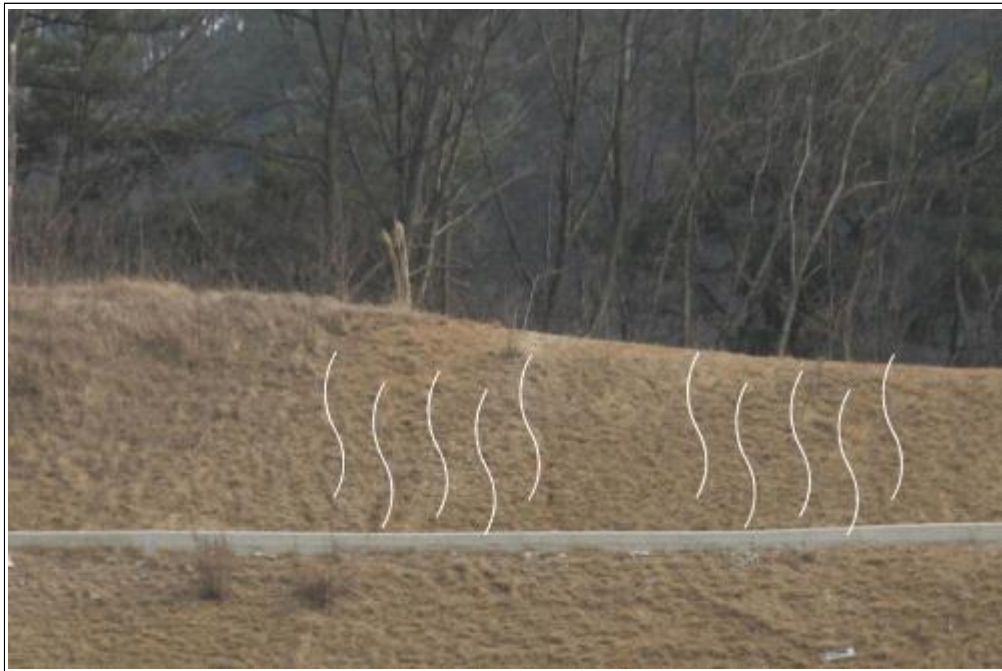
STA.0+340~0+510 구간에 비탈면의 방향은 29~63/322이며 구간 내에 G영역은 비탈면 상단부에 위치하고 비탈면의 방향은 34~45/322을 나타내고 있으며, 풍화정도는 완전풍화 상태이다. 비탈면을 이루고 있는 주 암종은 호상흑운모편마암으로 발달하고 있다. 본 영역은 STA.0+340~0+510 구간 중하단부에 압성토가 시공되어 있으며, 일부 토사 구간에 유실 및 우류침식이 관찰된다. 본 비탈면은 영구 비탈면 구간으로 장기간 노출시 외부적인 요인에 의해 풍화가 촉진되면 비탈면 안정성에 문제가 발생할 우려가 있으므로 비탈면의 장기적인 안정성을 유지하기 위한 비탈면 보호공법을 적용해야 할 것으로 판단된다.

【그림 33】 G 영역 상세사진 (토사유실 및 우류침식)
