시설물정기안전점검용역  
서울문산고속도로

〈터널및지하차도편〉

서울문산고속도로 시설물 정기안전점검용역

**점검기관 : (주)명성엔지니어링**

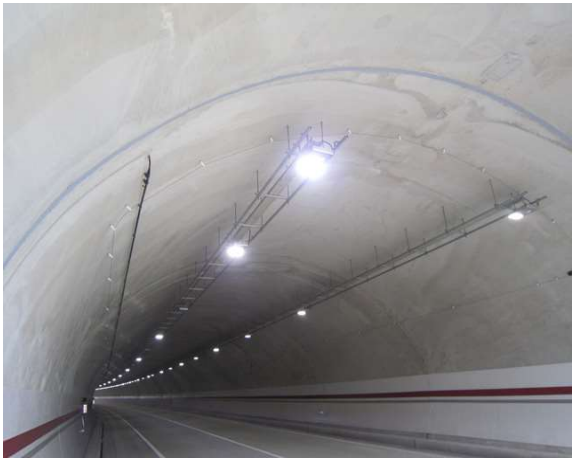
| 위 치 | 천단부 | 위 치 | 측벽부 |

| 현 황 | 전경 | 현 황 | 전경 |

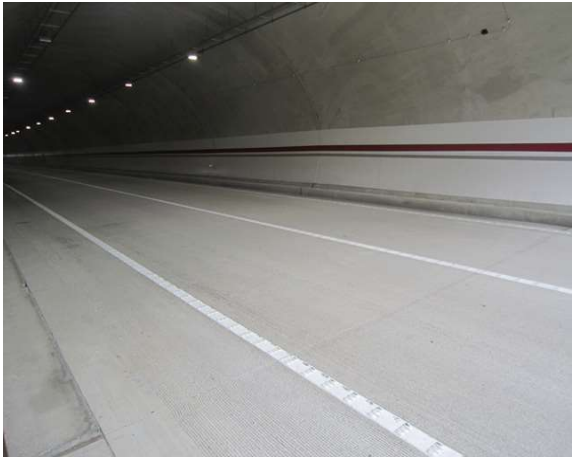
| 위 치 | 포장부 | 위 치 | 소화시설 |

| 현 황 | 전경 | 현 황 | 전경 |

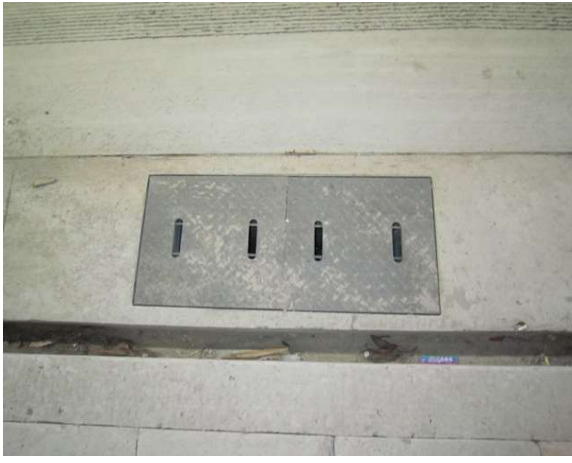
| 위 치 | 배수시설 배수구 | 위 치 | 측벽부 S11 |

| 현 황 | 전경 | 현 황 | 균열(CW=0.3mm미만) |

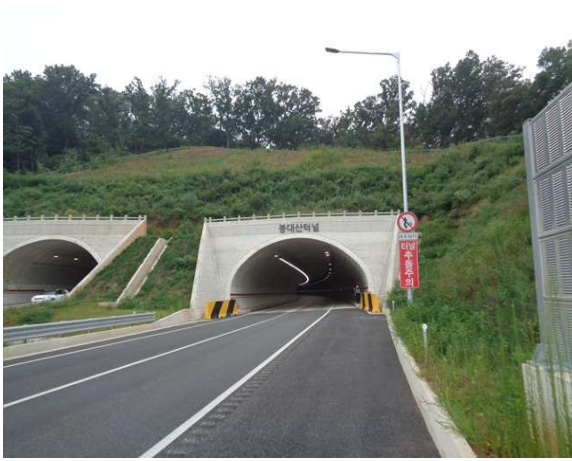
| 위 치 | 진출부 | 위 치 | 갱문 시점부 측면배수로 |

| 현 황 | 전경 | 현 황 | 이격 |

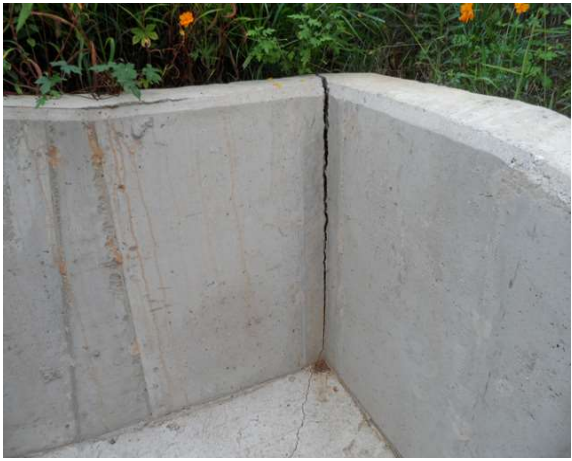
| 기본<br>시설물 | 갯문 | · 갯문 측면배수로 이격, 균열(0.3mm이상)이 조사됨 | |
| 점검자 의견 | | 붕대산터널(문산)의 외관조사 결과 갯문 측면배수로 이격, 균열(0.3mm이상), 라이닝 천단부 들뜸, 균열(0.3mm미만), 공동구 덮개파손 등의 손상이 조사되었으며, 기 손상은 시공미흡 및 초기건조수축에 의한 손상으로 판단되며 주의관찰 및 주행차량의 안정성 확보를 위한 정비 및 보수가 필요할 것으로 판단된다. | |

| 구 분 | | 점검 결과 | 조치 필요사항 |
|---|---|---|---|
| 기본<br>시설물 | 갯문 상태 | · 갯문 측면배수로 이격, 균열(0.3mm이상)이 조사됨 | 단면보수<br>주입보수 |

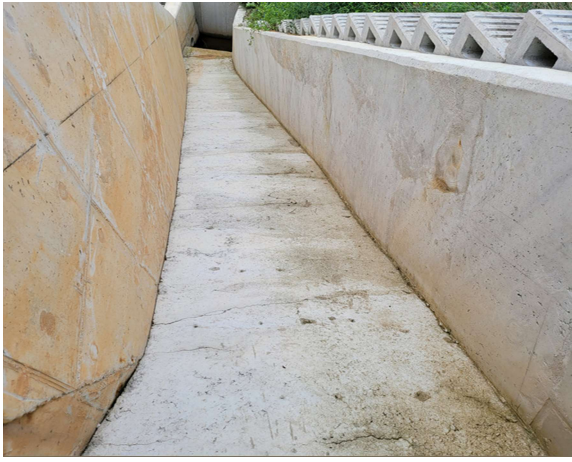
| 위 치 | 갱문 시점부 측면배수로 | 위 치 | 천단부 S23 |

| 현 황 | 균열 | 현 황 | 균열(0.3mm이상) |

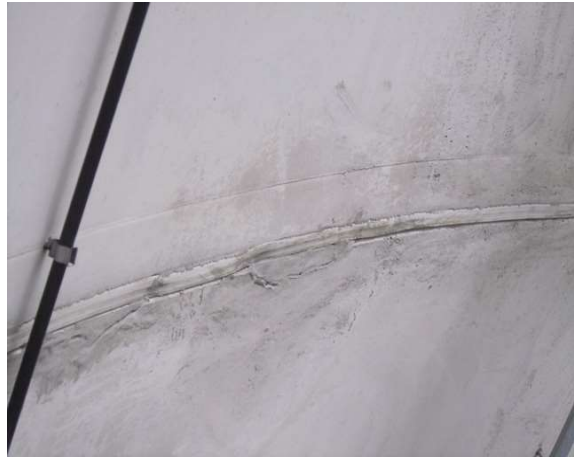
| 위 치 | 조명 및 천단부 | 위 치 | 천단부 S05 |

| 현 황 | 전경 | 현 황 | 들뜸 |

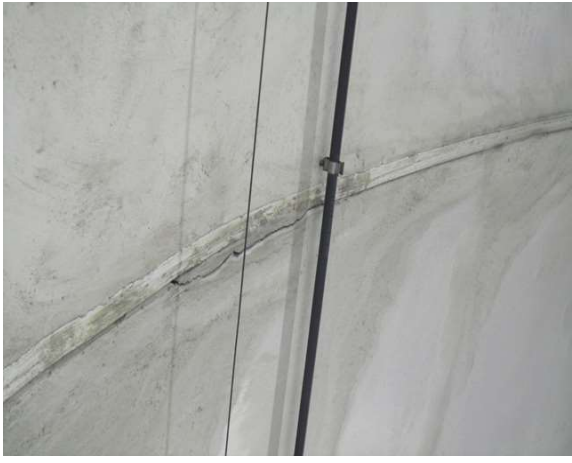
| 위 치 | 측벽부 S06 | 위 치 | 공동구 S13 |

| 현 황 | 박락 | 현 황 | 박락 |

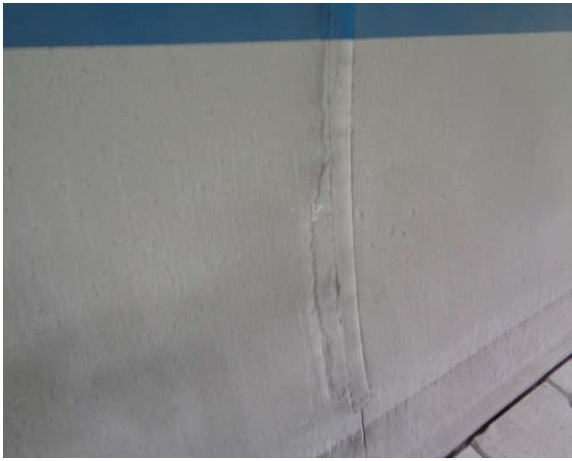
| 위 치 | 측벽부 S25 | 위 치 | 공동구 S04 |

| 현 황 | 박리 | 현 황 | 뿔개파손 |

| 점검자 의견 | | 금촌터널(서울)의 외관조사 결과, 갯문 재료분리, 라이닝 측벽부 박리, 백태, 공동구 덮개파손, 사면부 지하수유출, 녹생토유실 등의 손상이 조사되었으며, 기 손상은 시공미흡, 초기건조수축 및 다짐불량에 의한 손상으로 판단되며 주의관찰 및 주행차량의 안정성 확보를 위한 정비 및 보수가 필요할 것으로 판단된다. | |

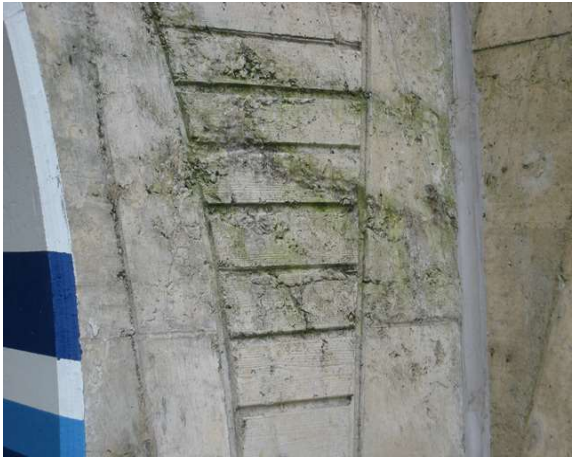
| 위 치 | 갯문 중점부 | 위 치 | 사면부 중점부 |

| 현 황 | 재료분리 | 현 황 | 녹생토유실 |

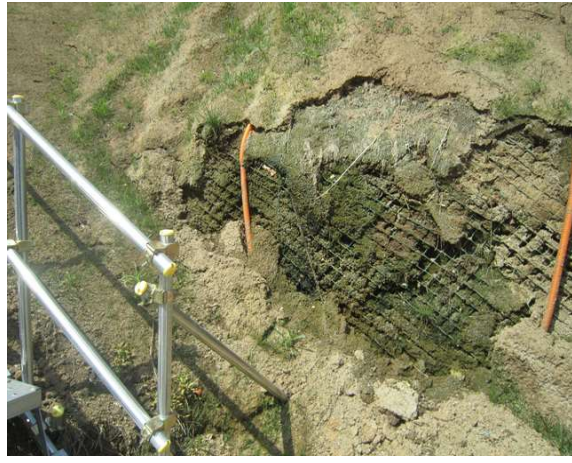
| 현 황 | 녹생토유실 | 현 황 | 지하수유출 |

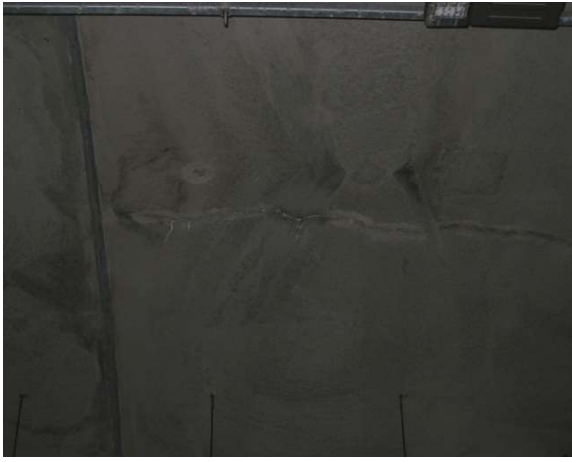
| 위 치 | 측벽부 S36 | 위 치 | 공동구 S38 |

| 현 황 | 백태 | 현 황 | 뒹개파손 |

| 점검자 의견 | | 금촌터널(문산)의 외관조사 결과, 갯문 파손, 라이닝 측벽부 백태, 공동구 덮개파손 등의 손상이 조사되었으며, 기 손상은 시공미흡 및 초기건조수축에 의한 손상으로 판단되며 주의관찰 및 주행차량의 안정성 확보를 위한 정비 및 보수가 필요할 것으로 판단된다. | |

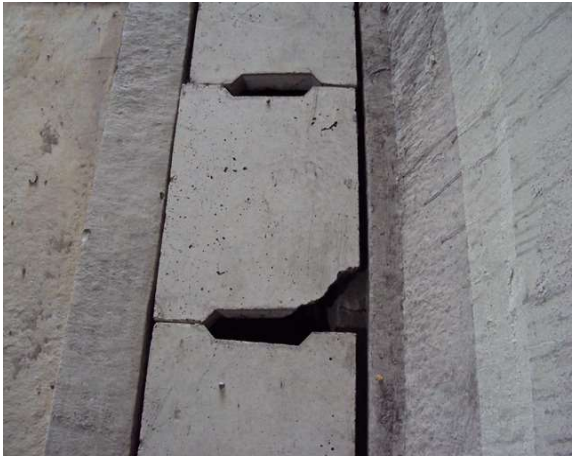
| 위 치 | 공동구 S40 | 위 치 | 갯문 시점부 |

| 현 황 | 뒹개파손 | 현 황 | 파손 |
