시  
설  
물  
정  
기  
안  
전  
점  
검  
용  
역  
서  
울  
문  
산  
고  
속  
도  
로

서울문산고속도로 시설물 정기안전점검용역

**< 옹벽편 >**

2021. 11

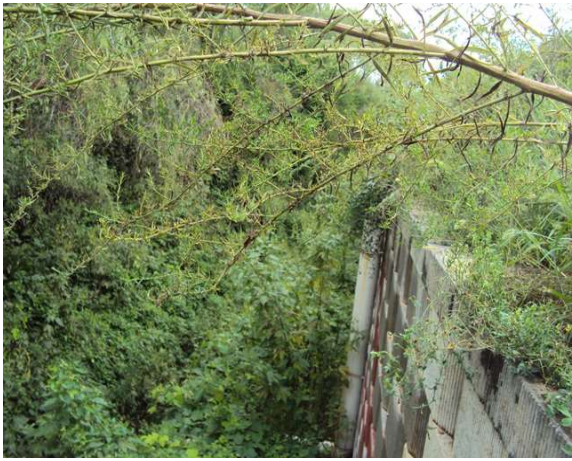
| 위 치 | 시점부 | 위 치 | 종점부 |

| 현 황 | 전경 | 현 황 | 종점부 전경 |

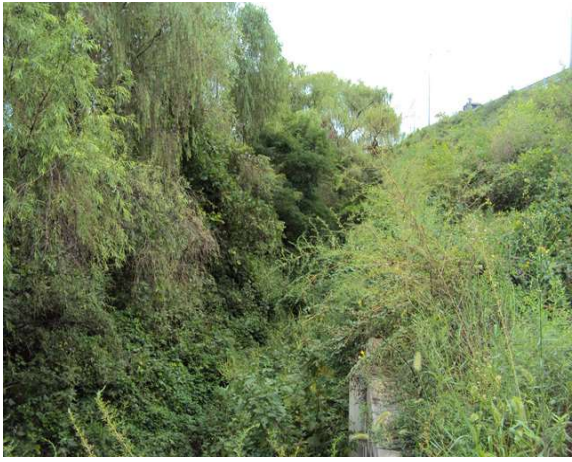
| 위 치 | 상부 | 위 치 | 배수로 |

| 현 황 | 전경 | 현 황 | 전경 |

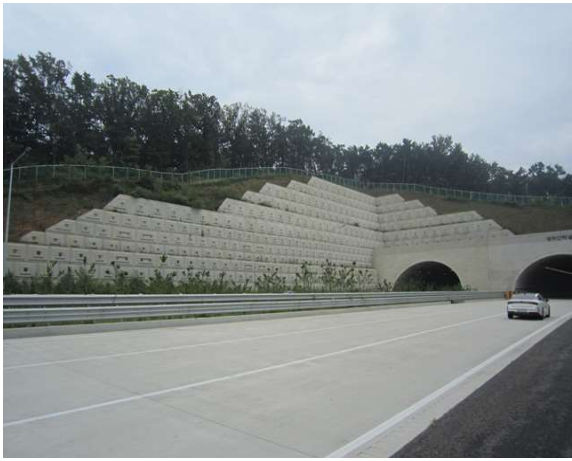
| 위 치 | 전체 | 위 치 | 중점부 |

| 현 황 | 전경 | 현 황 | 중점부 전경 |

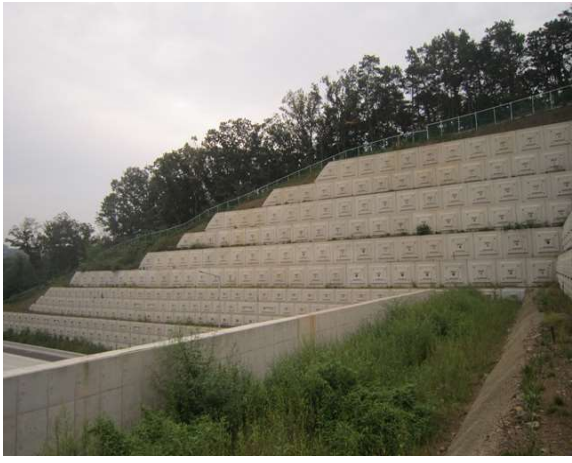
| 위 치 | 전면 | 위 치 | 중점부 배면 |

| 현 황 | 전경 | 현 황 | 토사유실 |

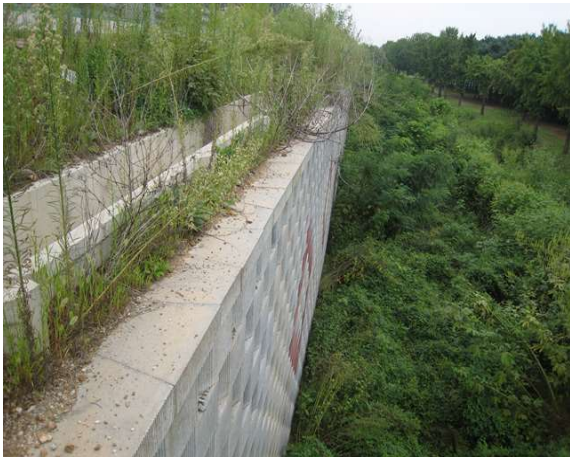
| 위 치 | 시점부 | 위 치 | 종점부 |

| 현 황 | 전경 | 현 황 | 전경 |

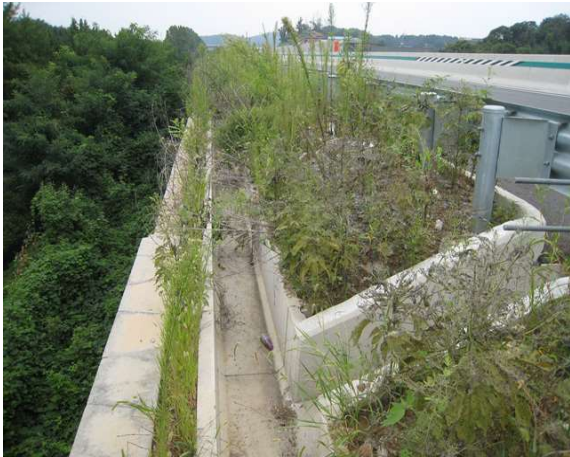
| 위 치 | 상부 | 위 치 | 전면 |

| 현 황 | 전경 | 현 황 | 전경 |

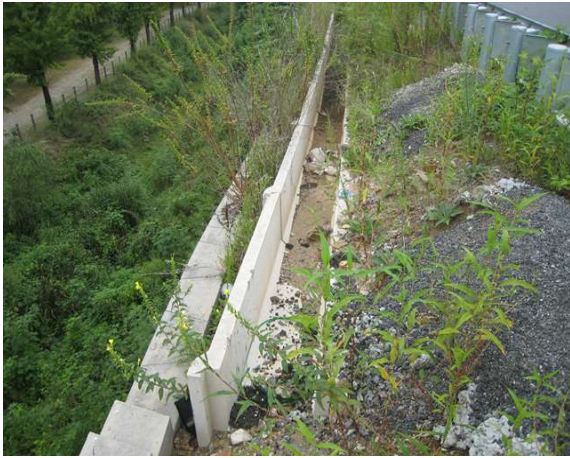
| 위 치 | 상부 배수로 | 위 치 | 0+350 상부 배수로 |

| 현 황 | 전경 | 현 황 | 토사퇴적 |
