옥산~오창 고속도로 민간투자사업

# 꺠기비탈면 현황도 보고서

꺠기비탈면 : STA.1+320~1+620 좌안, 옥산방향

2017. 12.

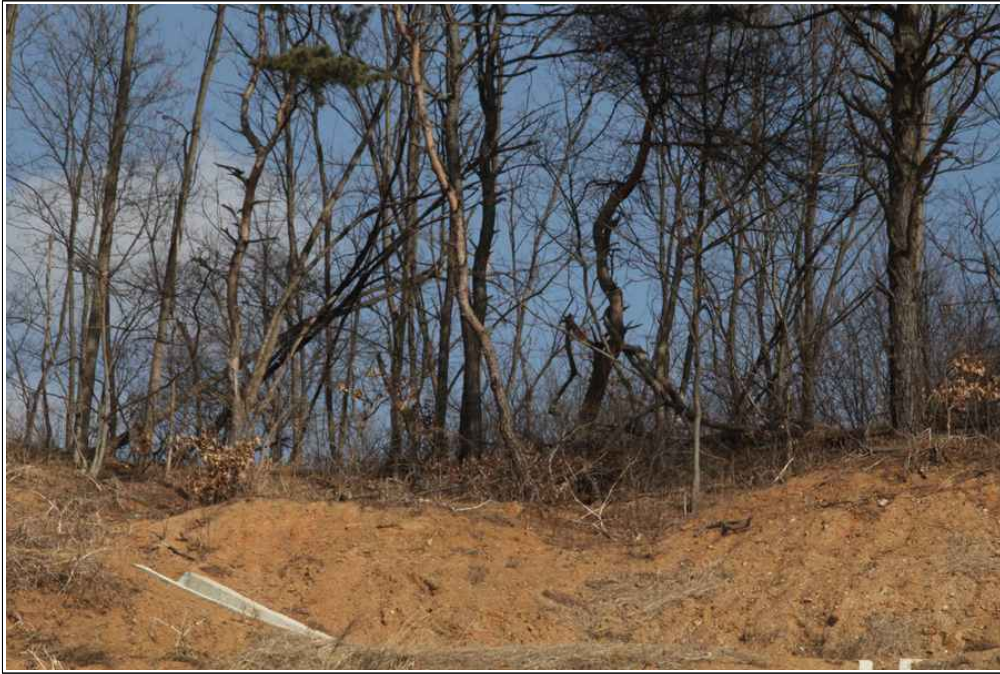
깎기 비탈면을 이루고 있는 주 암종은 호상흑운모편마암으로 발달하고 있는 상태이며, 상부 자연비탈면의 경사는 -20 ~ 27° 의 준 산악 지형으로 형성되어 있다. 포행 및 수목의 기울어짐 현상이 관찰되나, 인장균열 등의 붕괴 전후 현상은 관찰되지 않았다.

【그림 5】 수목의 기울어짐 및 포행

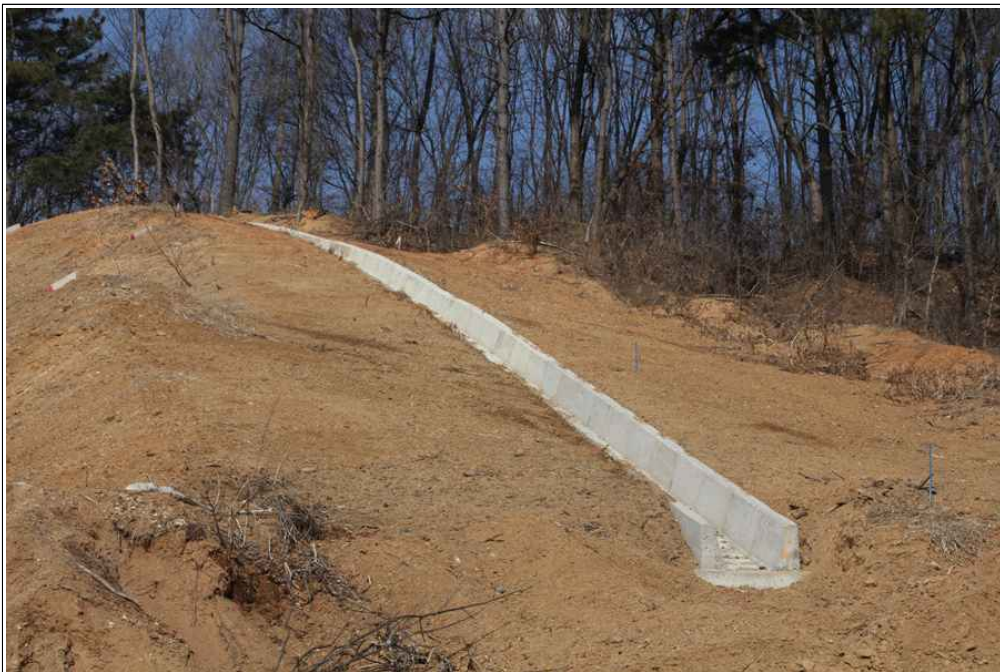
【그림 6】 산마루배수구

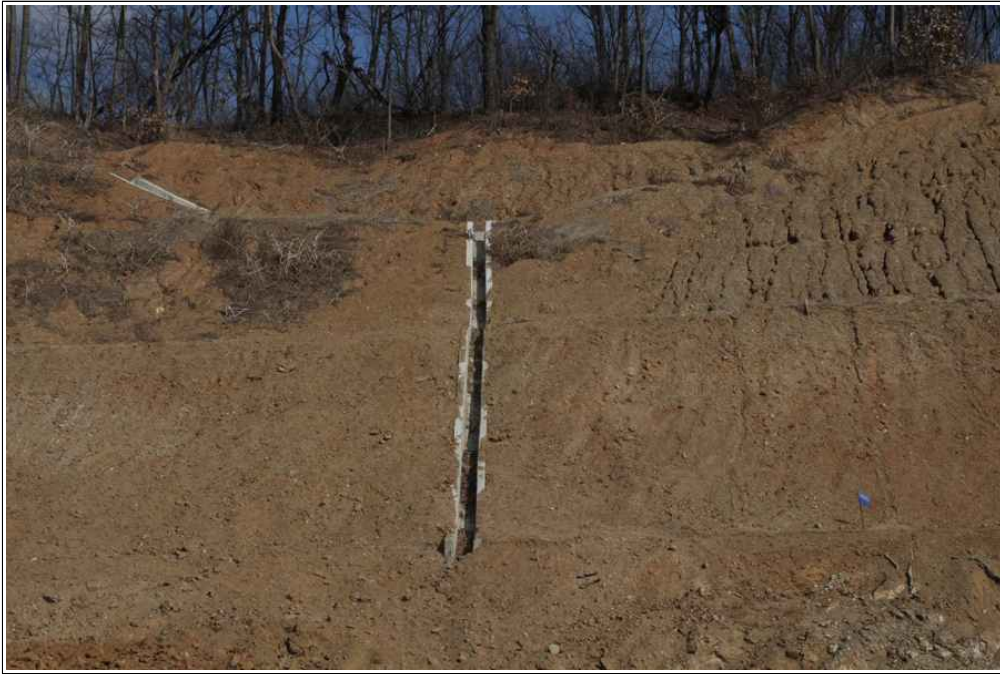
【그림 7】 계곡부 종배수구

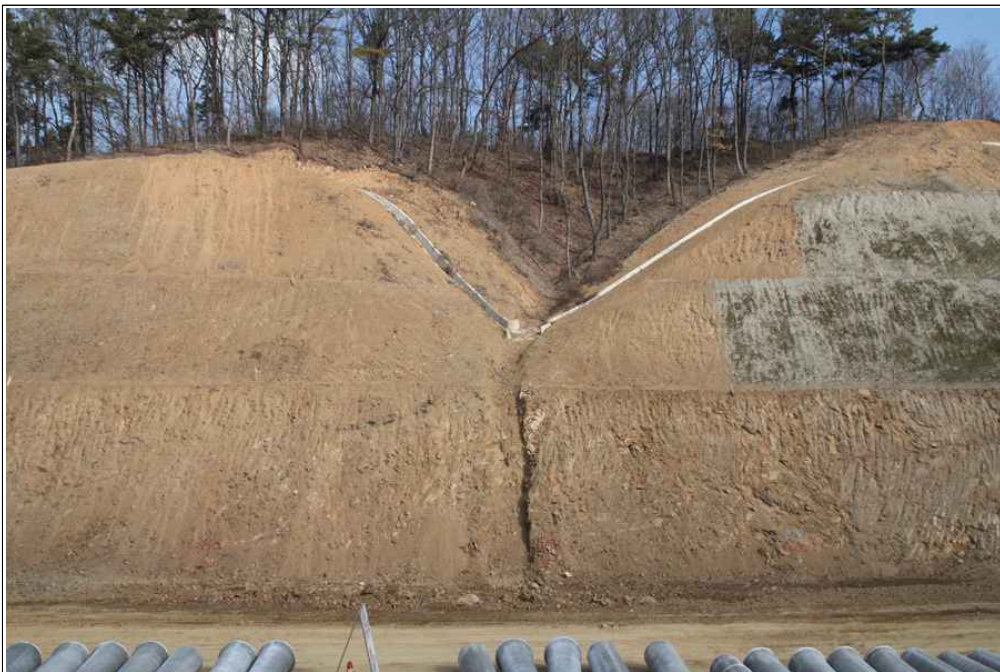
【그림 8】 계곡부 종배수구

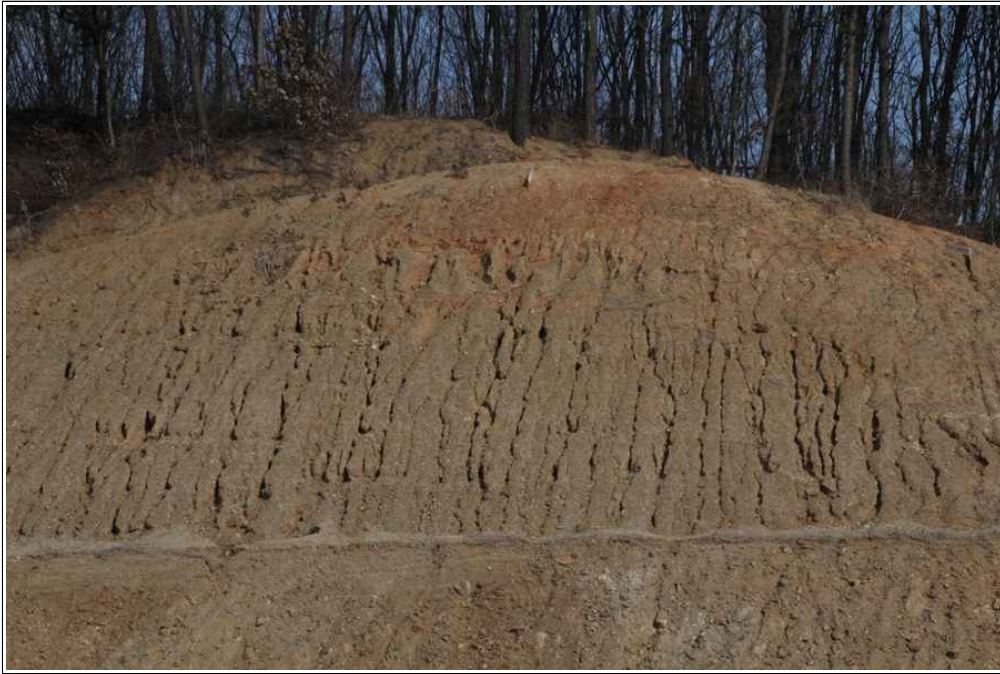
【그림 9】 토사유실 및 우류침식

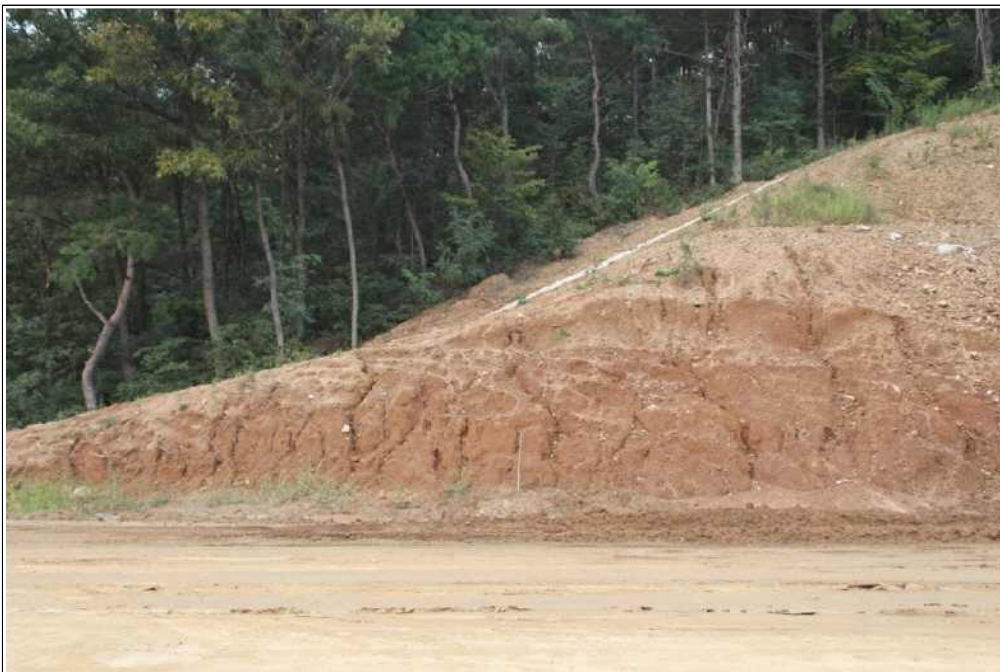
【그림 10】 토사유실 및 우류침식

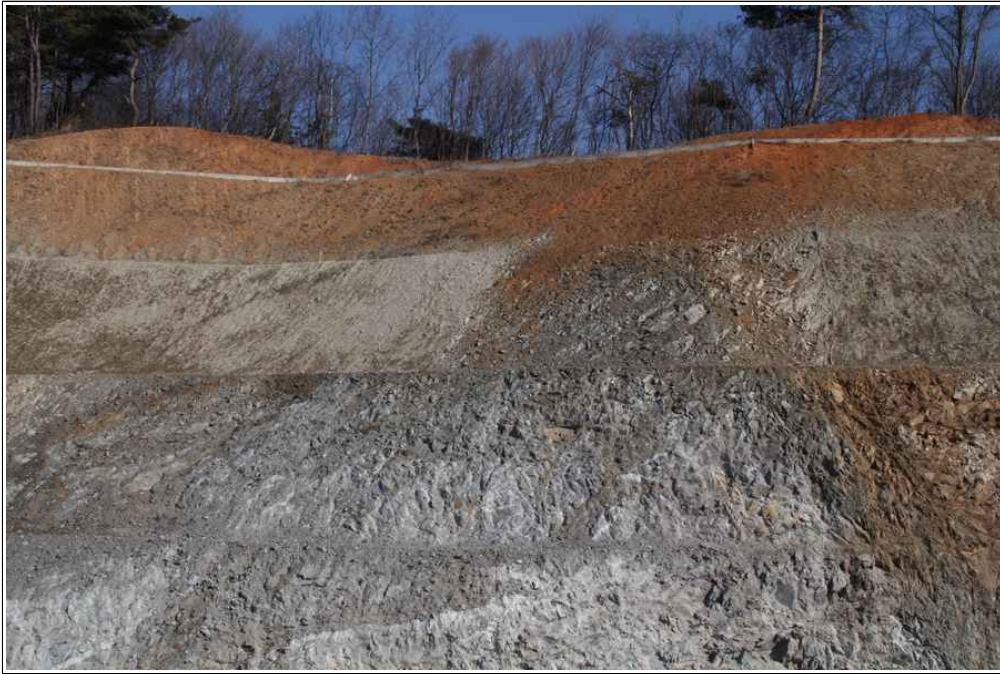
【그림 11】 변곡부

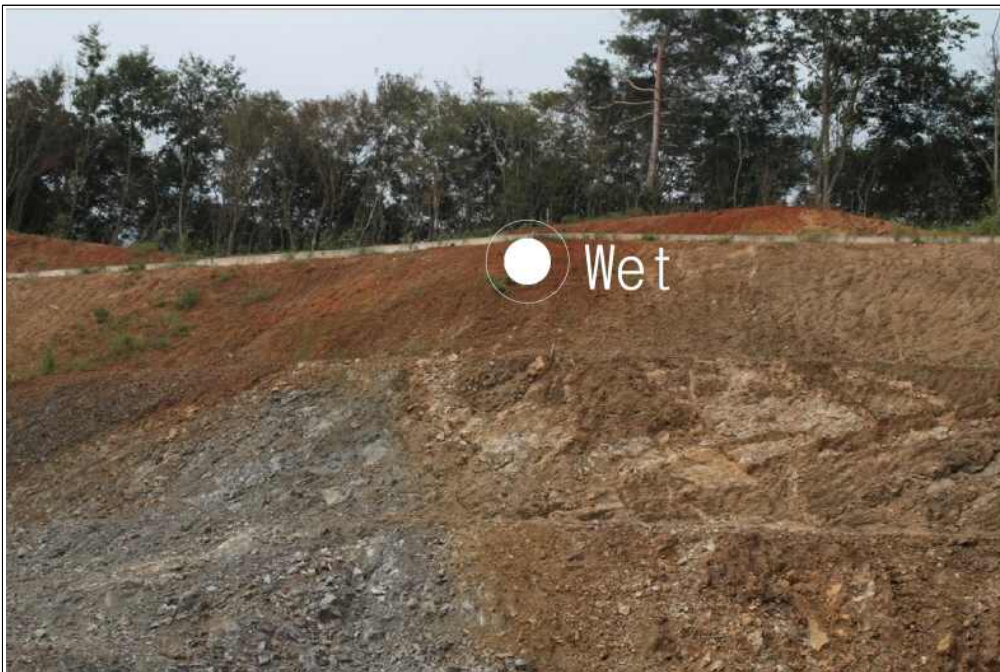
【그림 12】 지하수 유출

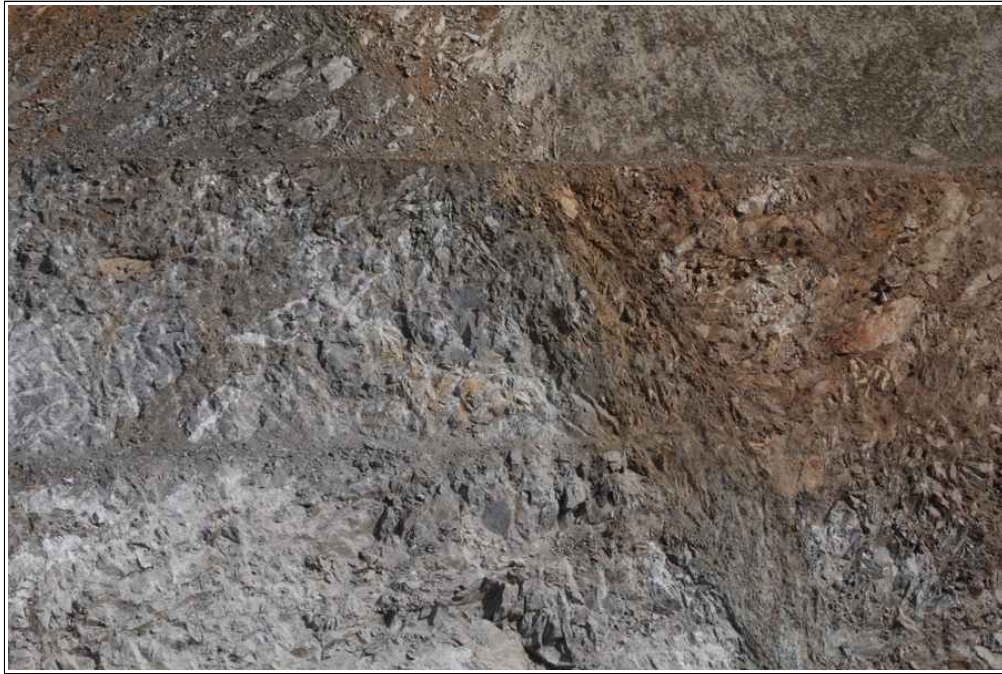
【그림 13】 풍화경계부 (차별풍화)

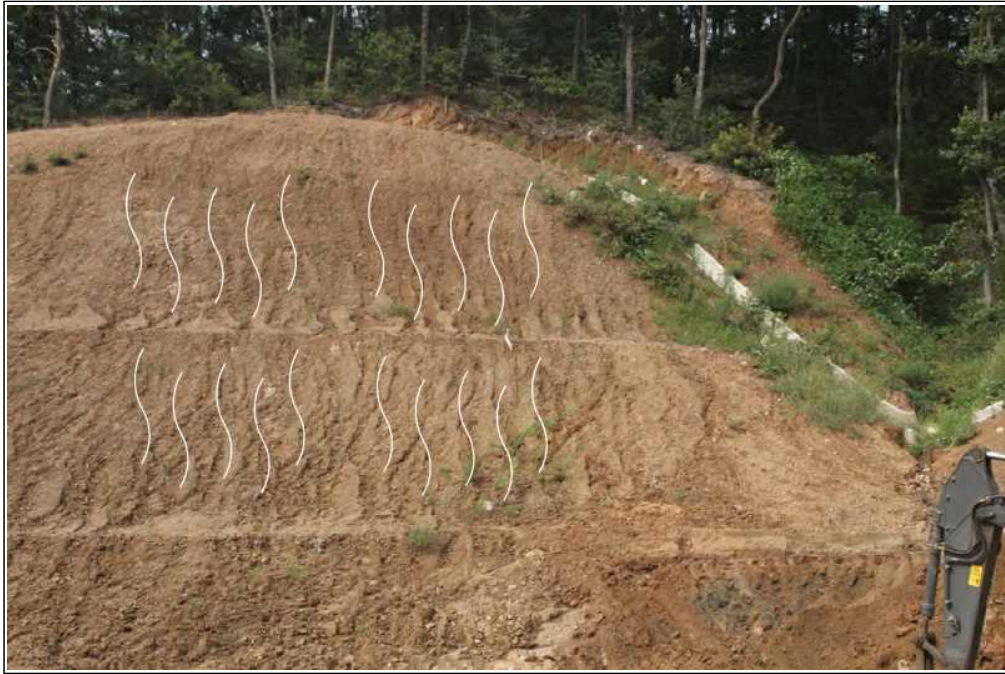
본 영역의 상단부는 토층심도가 깊게 분포하며 지하수 유출로 인한 토사유실 및 우류침식이 관찰된다. 또한 비탈면 하단부는 풍화가 심한 상태로 세편화된 암석이 관찰된다.

【그림 14】 A 영역 상세사진 (토사유실)

따라서 장기간 노출시 지표수 흐름 및 지하수 유출로 인해 토사유실이 촉진되어 비탈면 안정성에 문제가 발생할 우려가 있으므로, 비탈면의 장기적인 안정성을 유지하기 위한 비탈면 보호공법을 적용해야 할 것으로 판단된다.

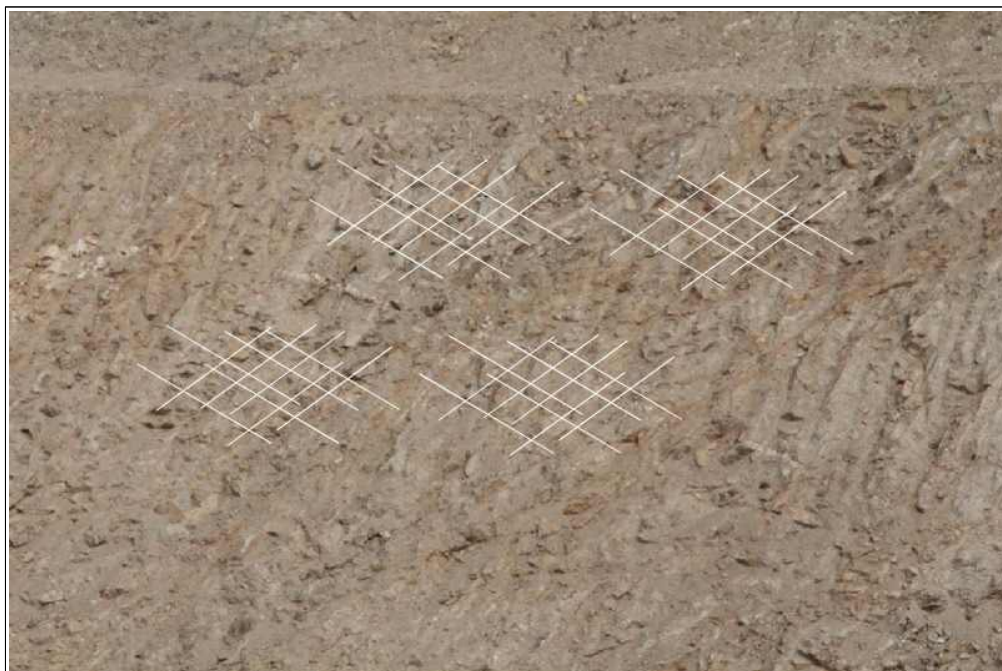
【그림 17】 A 영역 상세사진 (세편화된 암석)

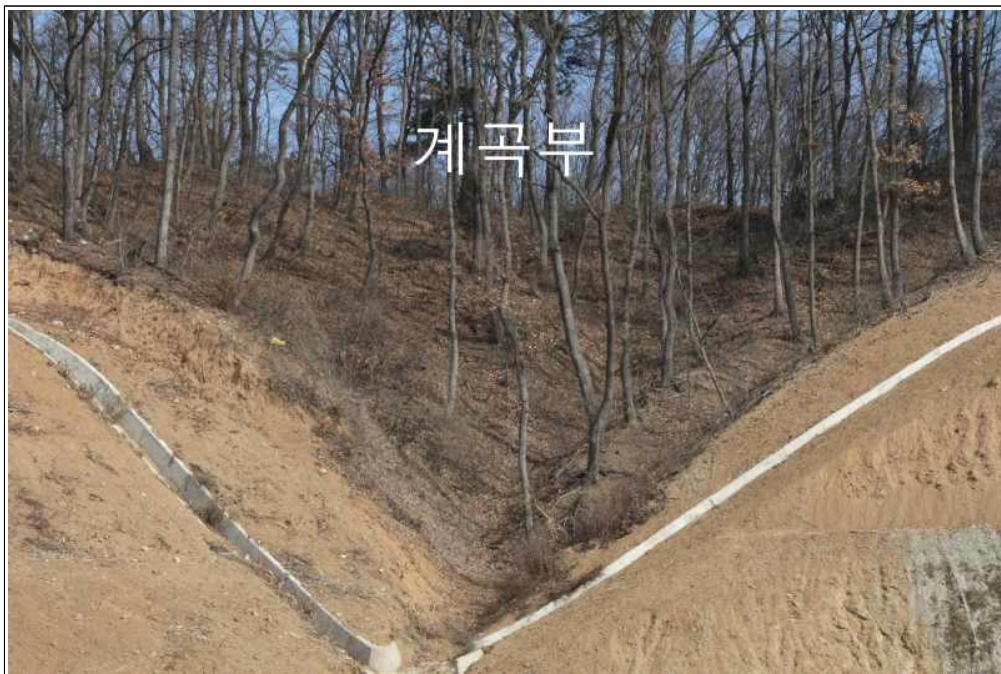
STA.1+385~1+420 구간에서 비탈면의 방향은 40~63/195이며 구간 내에 B영역은 45/195를 나타내고 있다. 풍화정도는 심한풍화~완전풍화 상태이며 비탈면을 이루고 있는 주 암종은 호상흑운모편마암으로 발달하고 있다. 주변에 발달한 54/164 불연속면 특성은 간극 1.0~5.0mm, 간격 0.2~0.6m, 연장성 3~10m, 거칠기는 약간 거침 상태이며 2.3m×4.1m×0.5m의 규모로 단단한 충전물 5mm이하 협재, 31/180 불연속면의 특성은 간극 0.1~1.0mm, 간격 0.2~0.6m, 연장성 3~10m, 거칠기는 약간 거침 상태이며 5.6m×1.8m×0.5m의 규모로 단단한 충전물 5mm이하 협재되어 있다. 본 영역 내에 발달한 불연속면의 방향 및 특성을 고려한 결과 파괴양상은 보이지 않았으나, 전반적으로 풍화가 진행된 상태이며 곳곳에서 지하수 유출이 관찰되어 풍화가 빠르게 촉진될 우려가 있다. 또한 일부구간으로 계곡부가 형성되어 있고 그 주변으로 지하수 유출에 의해 토사유실이 발생한 상태이며, 비탈면 상단부도 지표수 흐름에 의한 토사유실이 관찰된다.

【그림 18】 B 영역 상세사진 (계곡부)

따라서 우기시 지하수 유출 및 지표수 흐름으로 인해 비탈면 안정성에 문제가 발생할 우려가 있으므로, 비탈면의 장기적인 안정성을 유지하기 위한 비탈면 보호공법을 적용해야 할 것으로 판단된다.

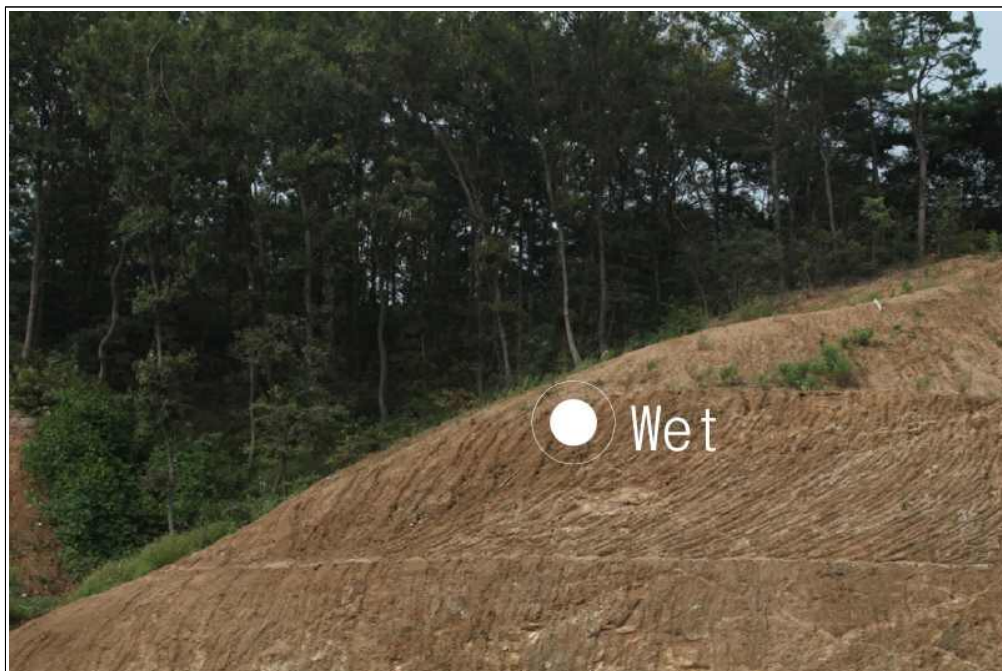
【그림 20】 B 영역 상세사진 (지하수 유출)

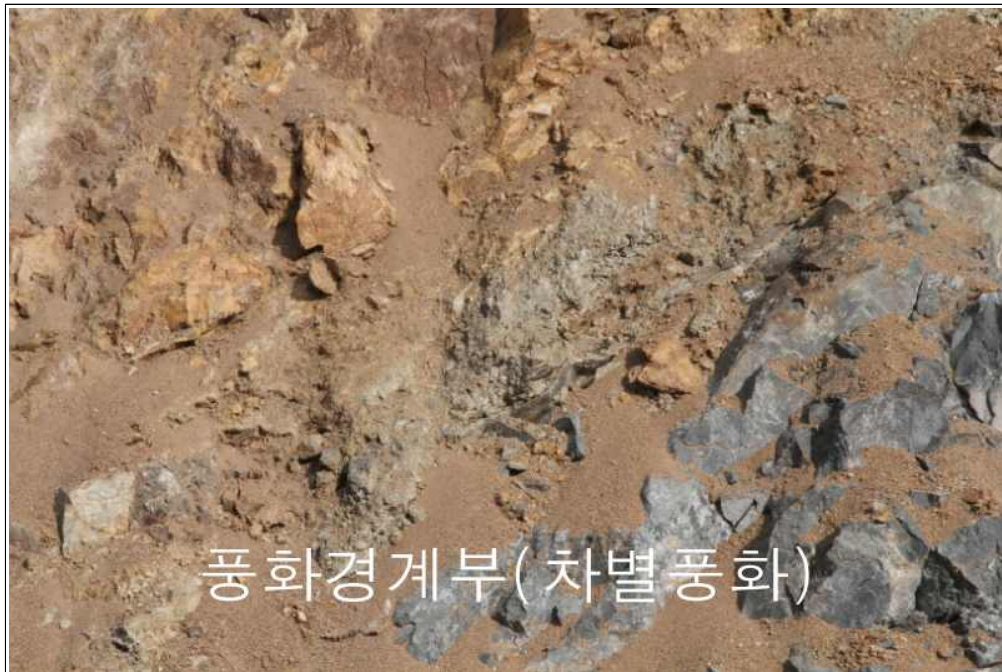
【그림 22】 C 영역 상세사진 (차별풍화)

- C영역은 STA.1+420~1+445에 위치하고 75/355, 40/240 방향성의 불연속면이 발달하여 있으며 풍화정도는 보통풍화~완전풍화 상태임. 주변에 발달한 불연속면의 방향성 및 특성을 고려한 결과 파괴양상은 보이지 않았으나, 풍화경계가 뚜렷하며 경계부 주변으로 차별풍화가 진행된 상태이고 그 주변으로 지하수 유출이 관찰되어 풍화가 빠르게 촉진될 우려가 있음. 또한 비탈면 상단부는 변곡부가 형성되어 있으며, 주변으로 토사유실 및 지하수 유출이 관찰됨. 따라서 우기시 지하수 유출 및 지표수 흐름으로 인해 지속적인 토사유실(세굴현상)의 우려가 있으므로, 비탈면의 장기적인 안정성을 유지하기 위한 비탈면 보호공법을 적용해야 할 것으로 판단됨.

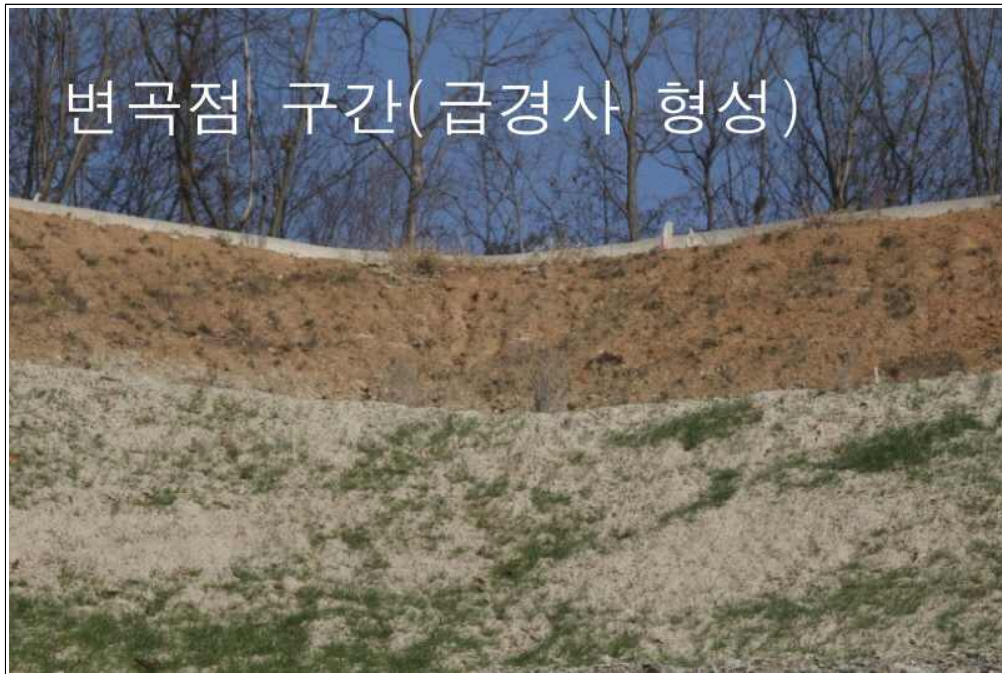
【그림 25】 D 영역 상세사진 (변곡부)

- D영역은 STA.1+445~1+520에 위치하고 48/228, 48/164 방향성의 불연속면이 발달하여 있으며 풍화정도는 보통풍화~완전풍화 상태임. 본 영역 내에 발달한 불연속면의 방향 및 특성을 고려한 결과 평면파괴 양상을 보이나, 연장성이 낮아 큰 영향은 없을 것으로 판단됨. 비탈면 상단부는 변곡부를 형성하고 있으며, 곳곳에서 토사유실 및 지하수 유출이 관찰됨. 또한 비탈면 하부 암반구간은 풍화경계가 뚜렷하며 경계부 주변으로 차별풍화가 진행되고 있음. 따라서 장기간 노출시 풍화가 촉진되면 우수 등에 의해 유실부 급경사가 형성될 우려가 있으므로, 비탈면의 장기적인 안정성을 유지하기 위한 비탈면 보호공법을 조속히 적용해야 할 것으로 판단됨.

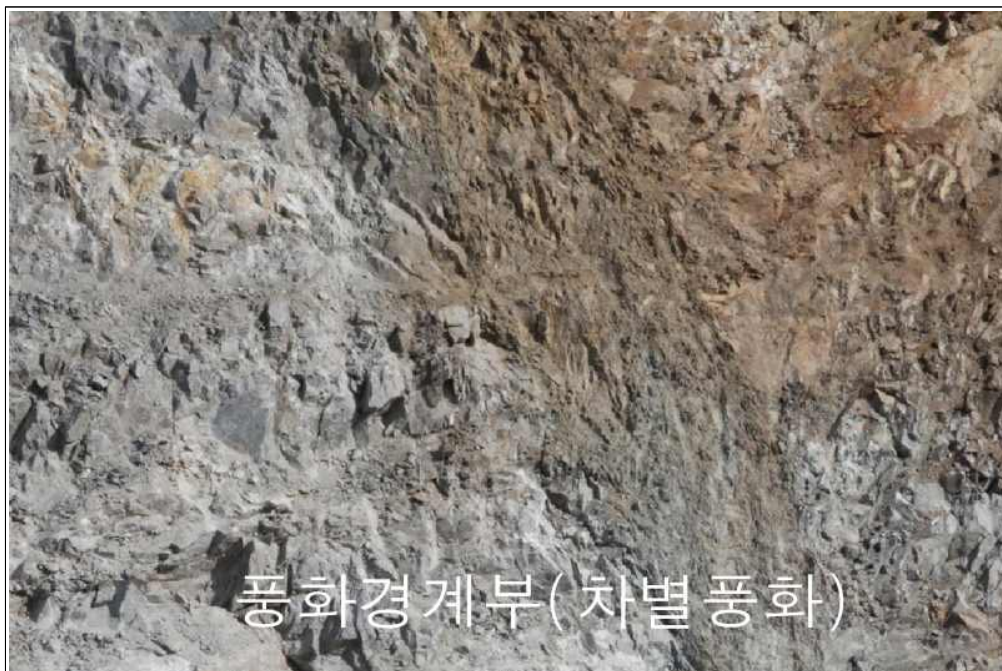
STA.1+445~1+520 구간에서 비탈면의 방향은 29~63/195이며 구간 내에 D영역은 29~63/195를 나타내고 있다. 풍화정도는 보통풍화~완전풍화 상태이며 비탈면을 이루고 있는 주 암종은 호상흑운모편마암으로 발달하고 있다. 주변에 발달한 48/228 불연속면 특성은 간극 1.0~5.0mm, 간격 0.2~0.6m, 연장성 3~10m, 거칠기는 약간 거침 상태이며 4.3m×5.2m×0.5m의 규모로 단단한 충전물 5mm이하 협재, 48/164 불연속면의 특성은 간극 0.1~1.0mm, 간격 0.2~0.6m, 연장성 3~10m, 거칠기는 평활 상태이며 4.3m×4.9m×0.5m의 규모로 단단한 충전물 5mm이하 협재되어 있다. 본 영역 내에 발달한 불연속면의 방향 및 특성을 고려한 결과 평면파괴 양상을 보이나, 연장성이 낮아 큰 영향은 없을 것으로 판단된다. 비탈면 상단부는 변곡부를 형성하고 있으며, 곳곳에서 토사유실 및 지하수 유출이 관찰된다. 또한 비탈면 하부 암반구간은 풍화경계가 뚜렷하며 경계부 주변으로 차별풍화가 진행되고 있다. 따라서 장기간 노출시 풍화가 촉진되면 우수 등에 의해 유실부 급경사가 형성될 우려가 있으므로, 비탈면의 장기적인 안정성을 유지하기 위한 비탈면 보호공법을 조속히 적용해야 할 것으로 판단된다.

【그림 26】 D 영역 상세사진 (차별풍화)

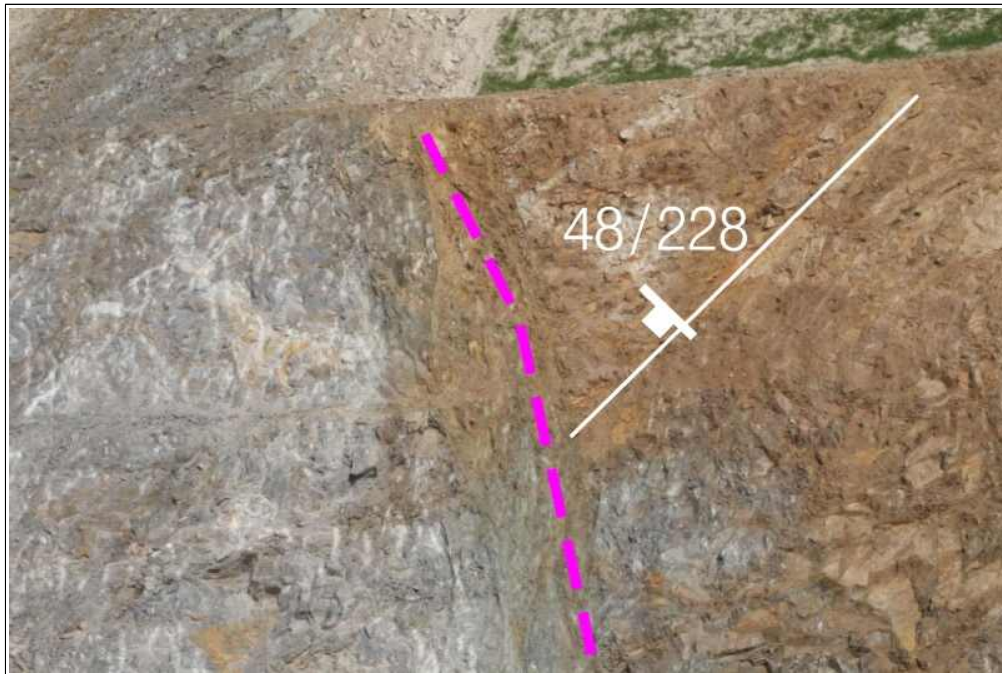
【그림 27】 D 영역 상세사진 (풍화경계부)

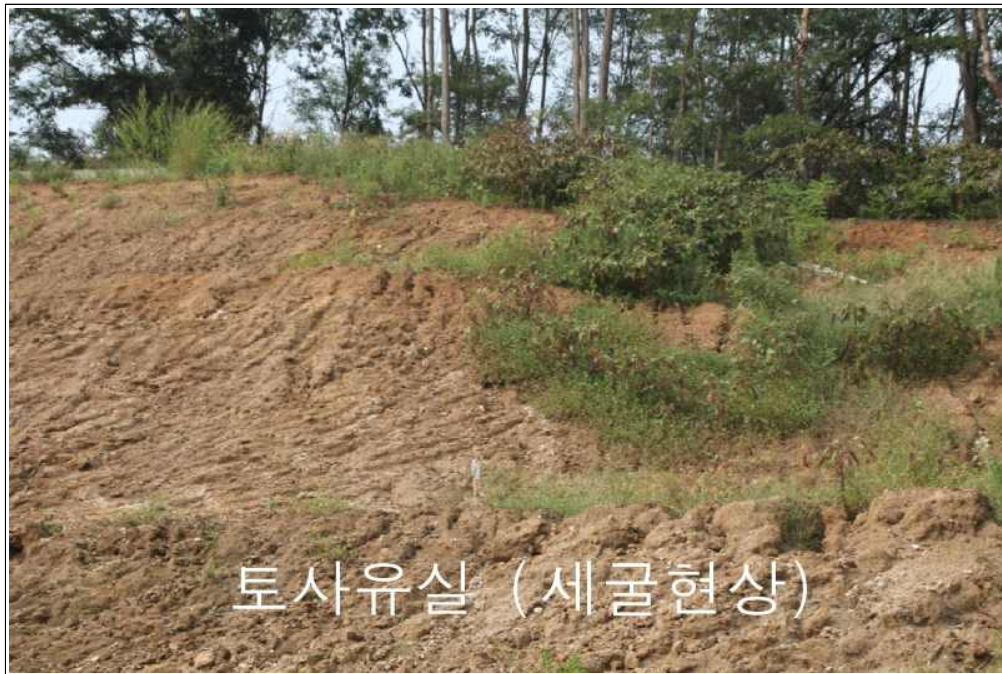
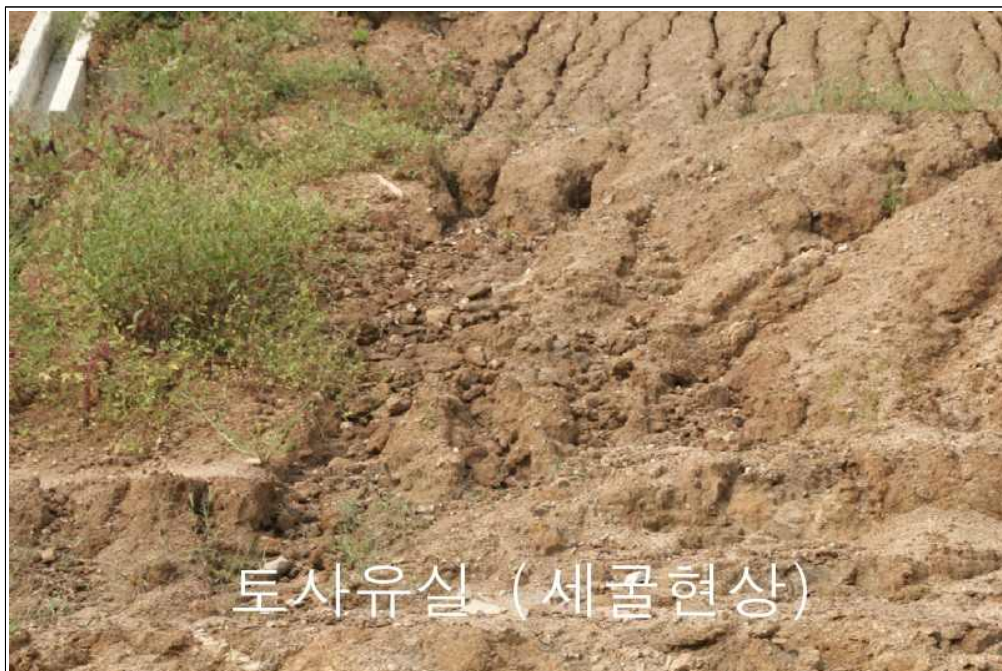
STA.1+520~1+560 구간에서 비탈면의 방향은 29~45/195이며 구간 내에 E영역은 29~45/195를 나타내고 있다. 풍화정도는 심한풍화~완전풍화 상태이며 비탈면을 이루고 있는 주암종은 호상흑운모편마암으로 발달하고 있다. 주변에 발달한 불연속면의 방향 및 특성을 고려한 결과 파괴양상은 관찰되지 않았으나, STA.1+520~530 구간으로 세편화된 암석이 분포하고 있다. 또한 STA.1+550 구간은 계곡부가 형성되어 있으며 주변으로 지하수 유출 및 토사유실이 관찰됨에 따라 장기간 노출시 우수 등의 외부적인 요인으로 인해 유실이 촉진될 우려가 있으므로, 비탈면의 장기적인 안정성을 유지하기 위한 비탈면 보호공법을 조속히 적용해야 할 것으로 판단된다.

【그림 28】 E 영역 상세사진 (토사유실)

【그림 29】 E 영역 상세사진 (토사유실)

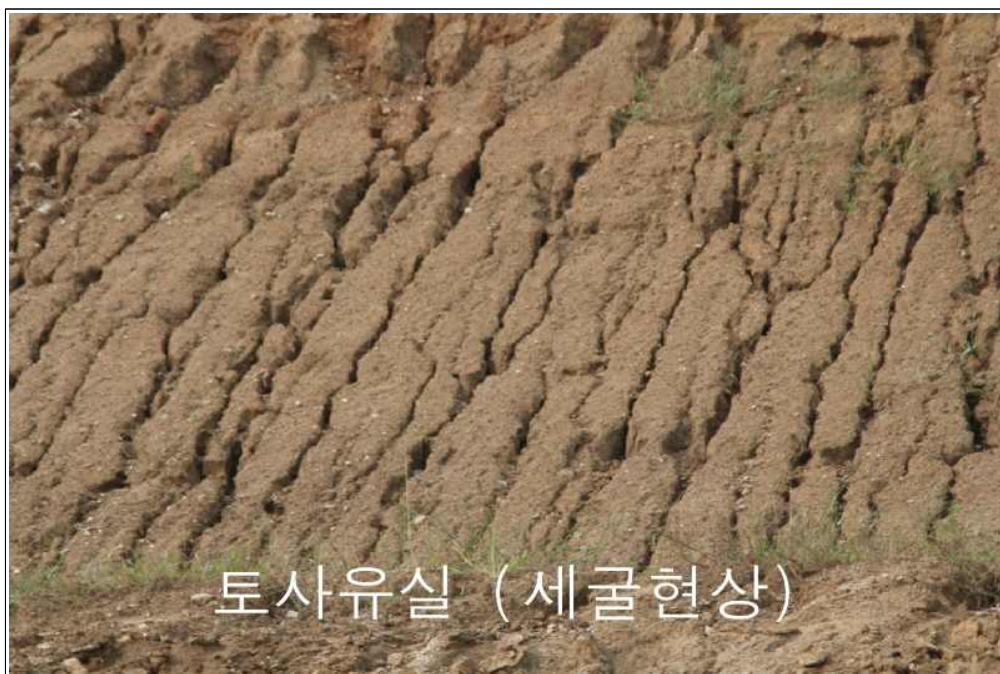
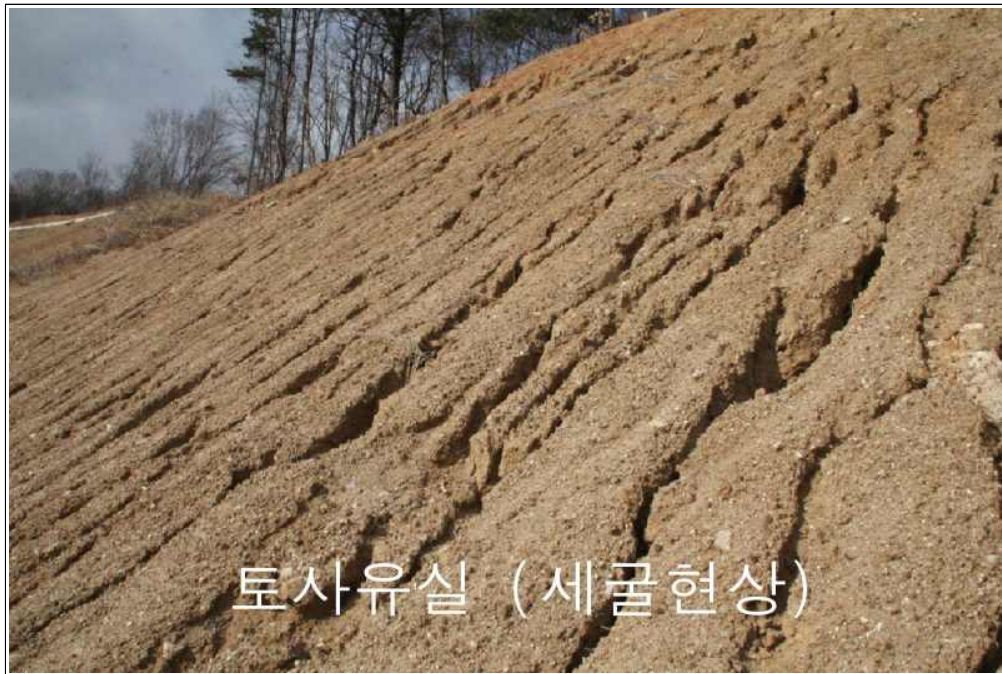
비탈면 상단부 STA.1+560~1+590 구간으로 토사유실 및 우류침식이 발생한 상태이며, 범위가 넓고 깊이가 50mm 이상으로 장기간 노출로 인해 지속적인 유실이 발생할 경우 비탈면 안정성에 영향을 미칠 것으로 판단된다. 또한, 주변으로 지하수 유출이 관찰되어 유실이 촉진될 우려가 있다.

【그림 30】 F 영역 상세사진 (토사유실)

【그림 31】 F 영역 상세사진 (토사유실)

따라서 장기간 노출시 외부적인 요인에 의해 풍화가 촉진될 경우 비탈면의 안정성에 영향을 미칠 우려가 있으므로, 비탈면의 장기적인 안정성을 유지하기 위한 비탈면 보호공법을 적용해야 할 것으로 판단된다.

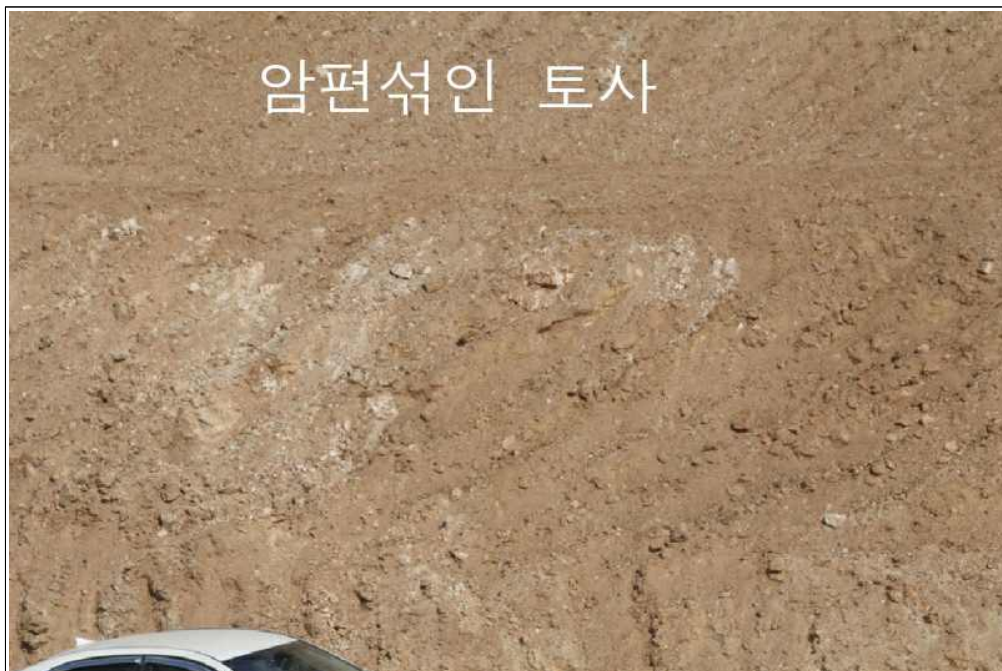
비탈면 하단부 STA.1+590~1+620 구간은 암편석인 토사가 분포하고 있으며 주변으로 지하수 유출이 관찰된다.

【그림 32】 F 영역 상세사진 (암편섞인 토사)
