옥산~오창 고속도로 민간투자사업

# 꺾기비탈면 현황도 보고서

꺾기비탈면 : STA.1+630~2+040 우안, 오창방향

작성기관 : (주)에스알이앤씨

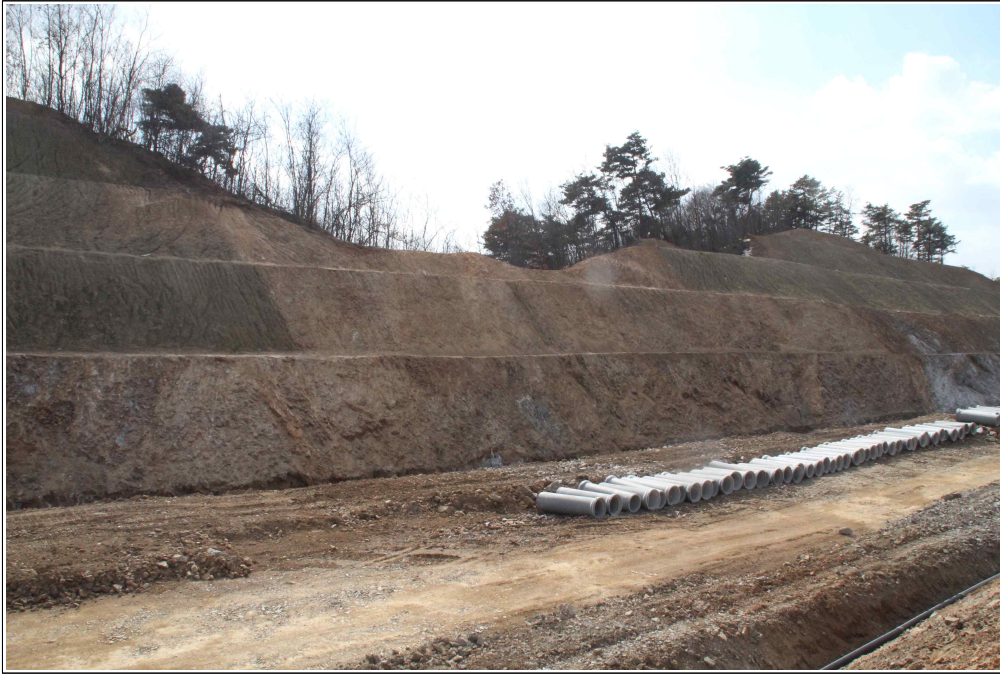
【그림 5】 계곡부 전경사진(STA.1+880)

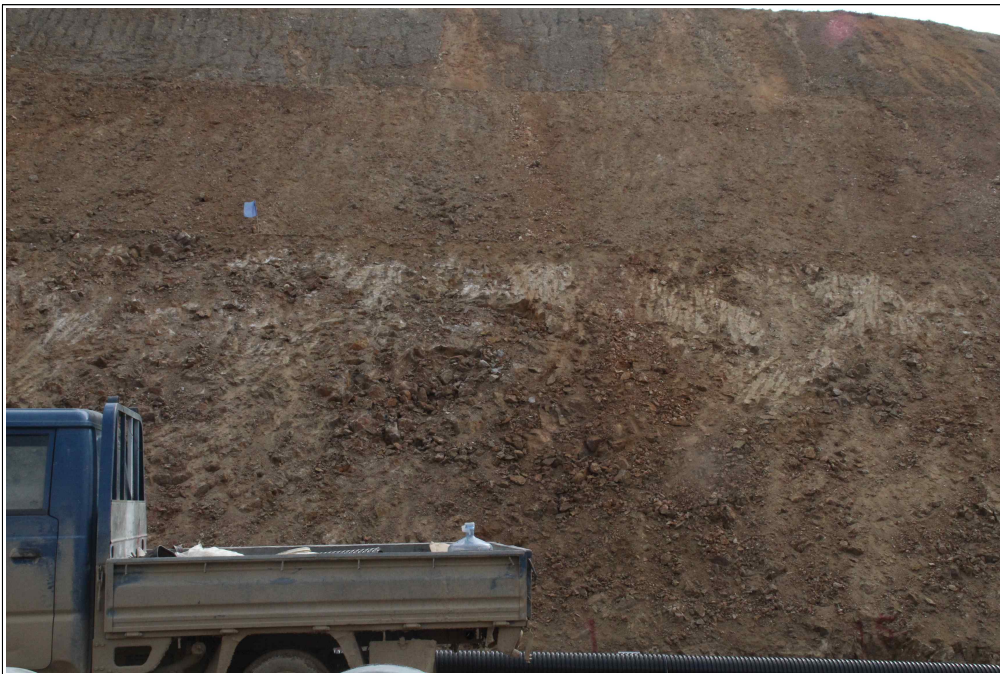
【그림 6】 새편화된 암석

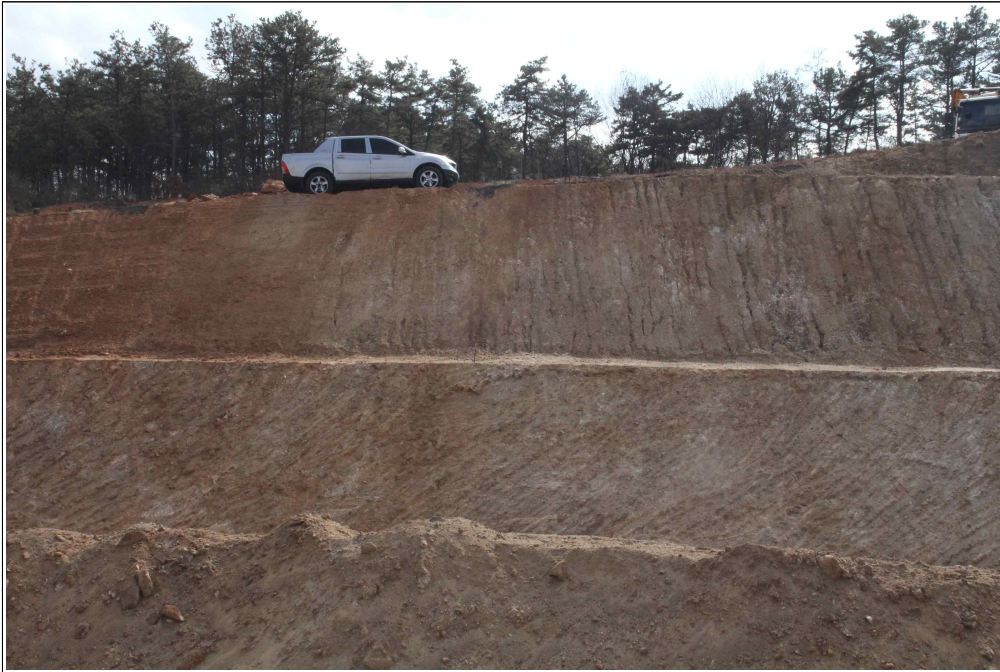
STA.1+530~2+040 구간에서 비탈면의 방향은 34~63/358 이며 구간 내에 A영역이 위치하고 있다. 암반의 풍화정도는 완전풍화 상태이며, 비탈면을 이루고 있는 주 암종은 호상흑운모편마암으로 발달하고 있다. 지하수 누수의 흔적은 관찰되지 않았으며, 비탈면의 풍화가 심하고 우수에 의한 토사유실 및 우류침식이 관찰되었다. 하계 집중 강우시 추가적인 세굴이 발생할 것으로 예상되므로 비탈면의 장기적인 안정성을 유지하기 위한 적절한 비탈면 보호공법이 적용되어야 할 것으로 판단된다.

【그림 8】 A 영역 상세사진

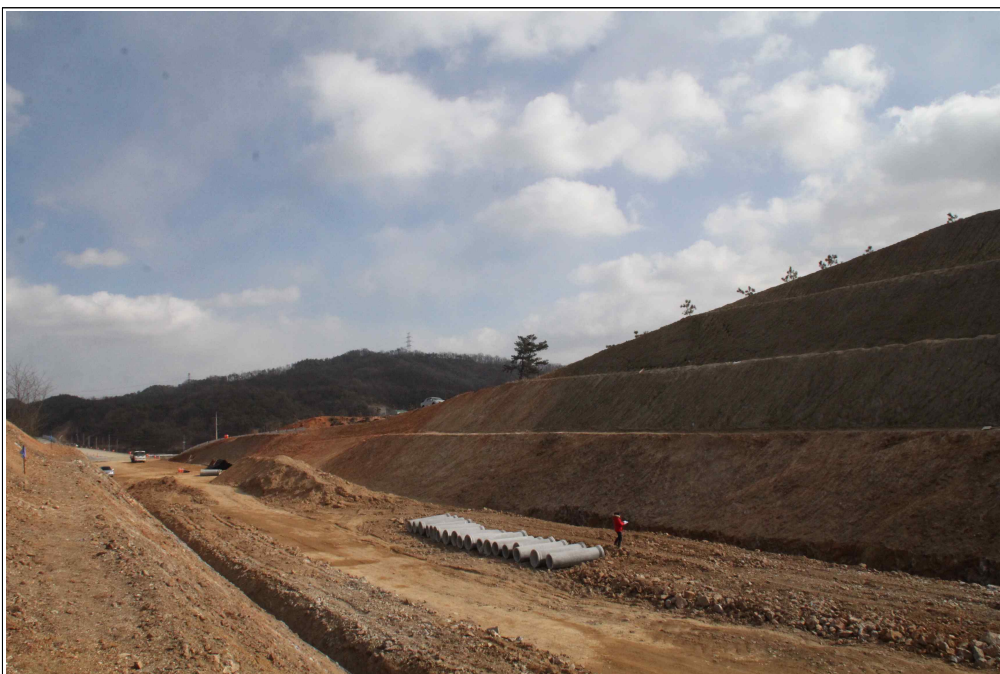
【그림 9】 A 영역 측면사진

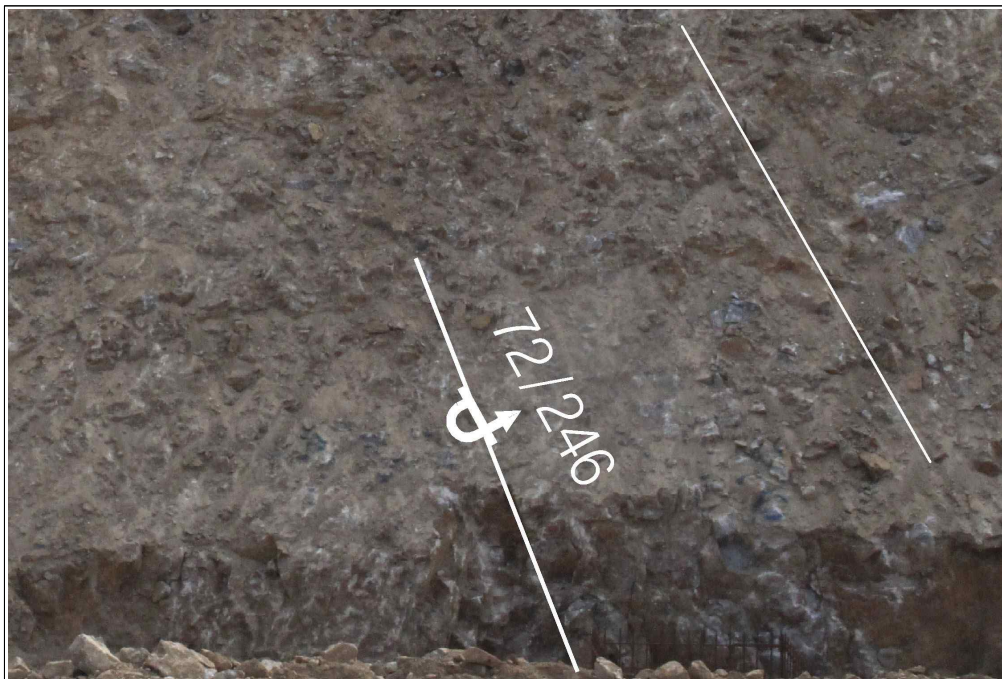
STA.1+900~1+970 구간에 비탈면의 방향은 34~63/358이며 하단부에 B영역이 위치하고 있다. 암반의 풍화정도는 보통풍화~심한풍화 상태이다. 비탈면을 이루고 있는 주 암종은 호상흑운모편마암으로 발달하고 있다. 주변에 발달한 72/246 불연속면 특성은 간극 0.1~1.0mm, 간격 0.2~0.6m, 연장성 3~10m, 거칠기는 약간 거침 상태이며 0.3m×0.3m×0.2m의 규모로 단단한 충전물 5mm이하로 협재되어 있다. 불연속면의 방향성은 비탈면의 안정성에 크게 영향을 미치지 않을 것으로 보이나 부분적으로 암반이 세편화 되어있어 풍화가 진행됨에 따라 암편의 이완으로 인한 소규모 낙석이 발생할 것으로 예상된다. 따라서 비탈면의 장기적인 안정성을 유지하기 위한 적절한 비탈면 보호공법이 적용되어야 할 것으로 판단된다.

【그림 10】 B 영역에 발달한 불연속면

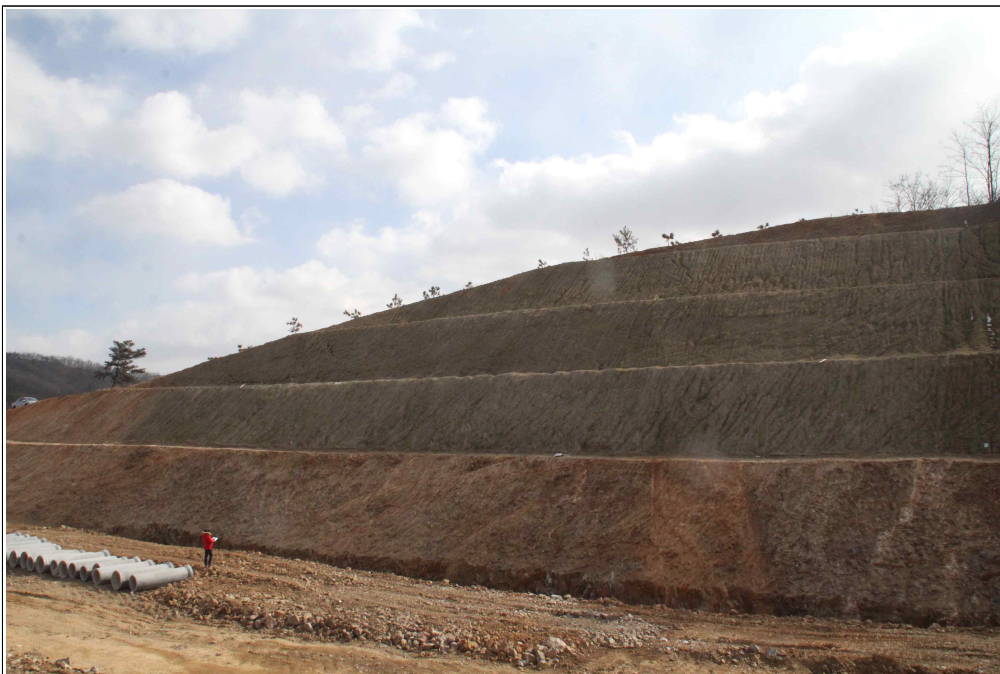
【그림 12】 B 영역 전경사진

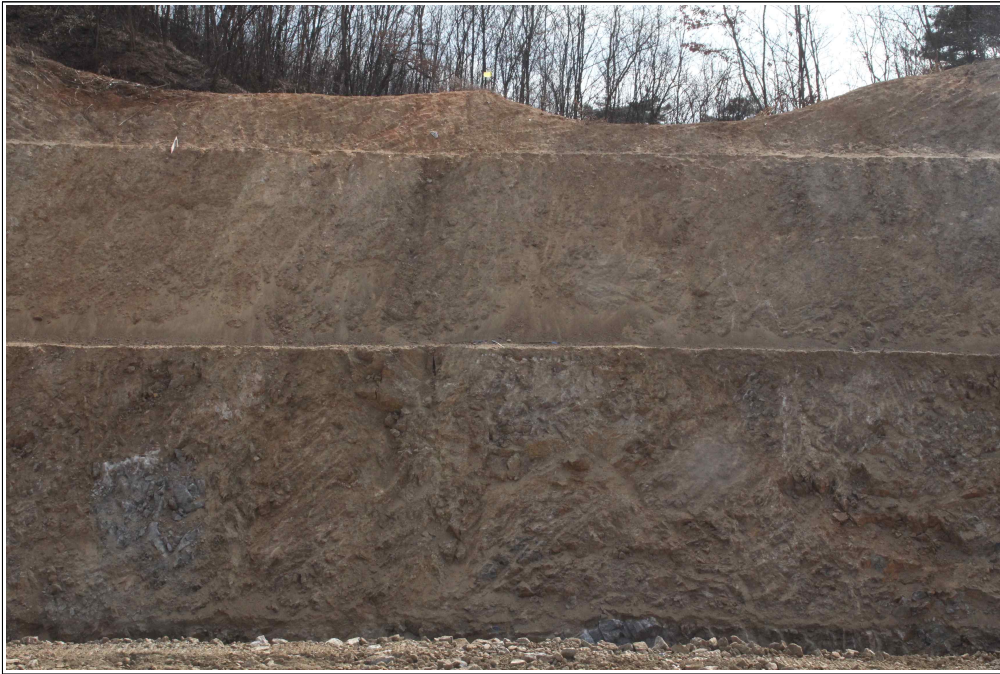
【그림 14】 C 영역 상세사진

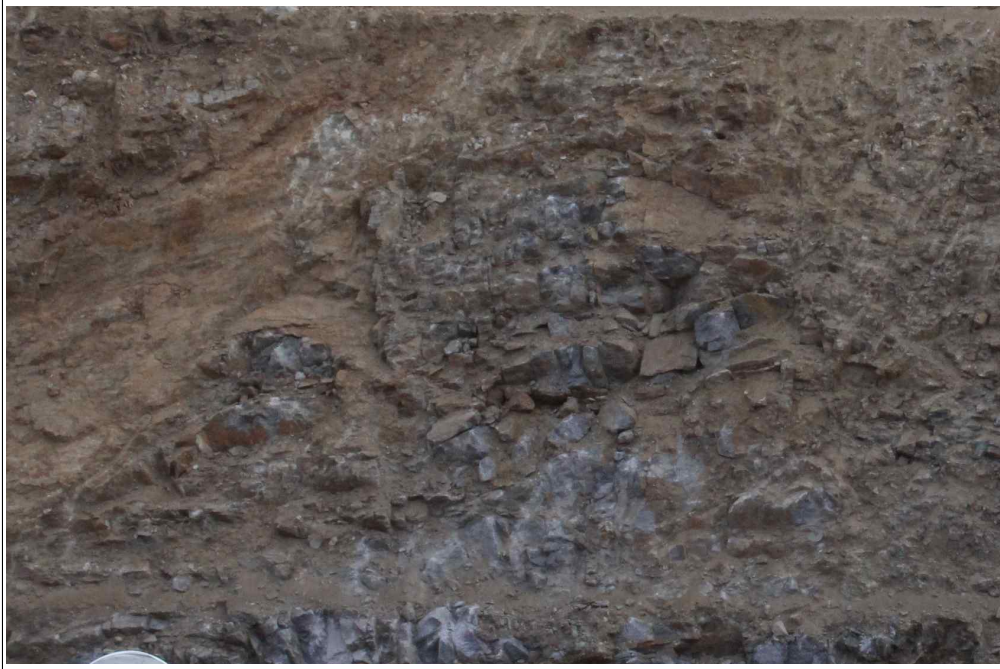
【그림 16】 C 영역 상세사진(불연속면 교차)

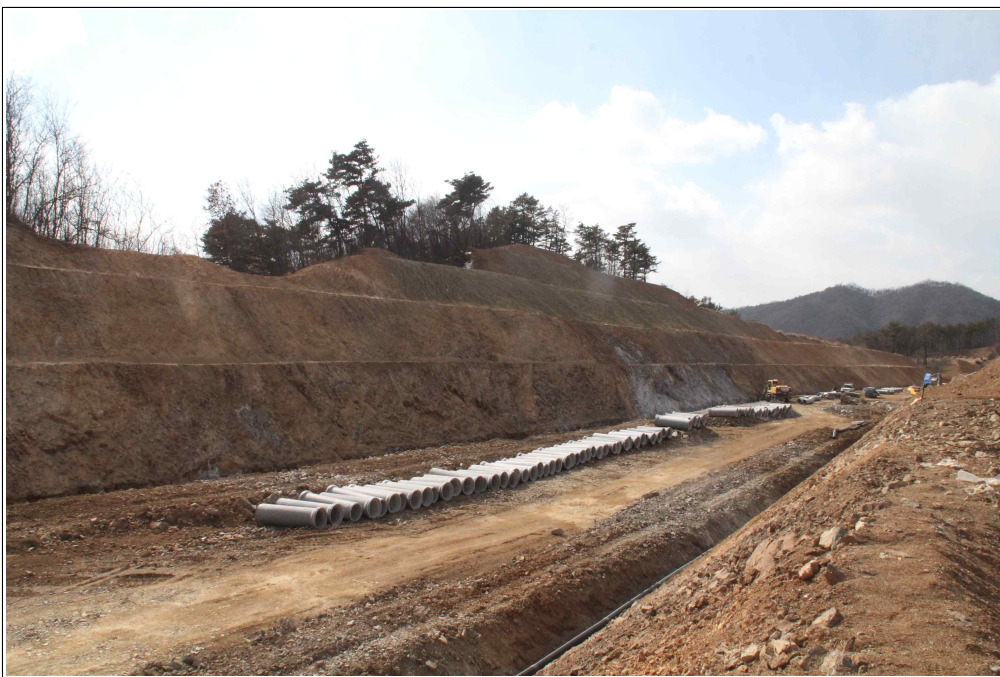
【그림 17】 C 영역 측면사진

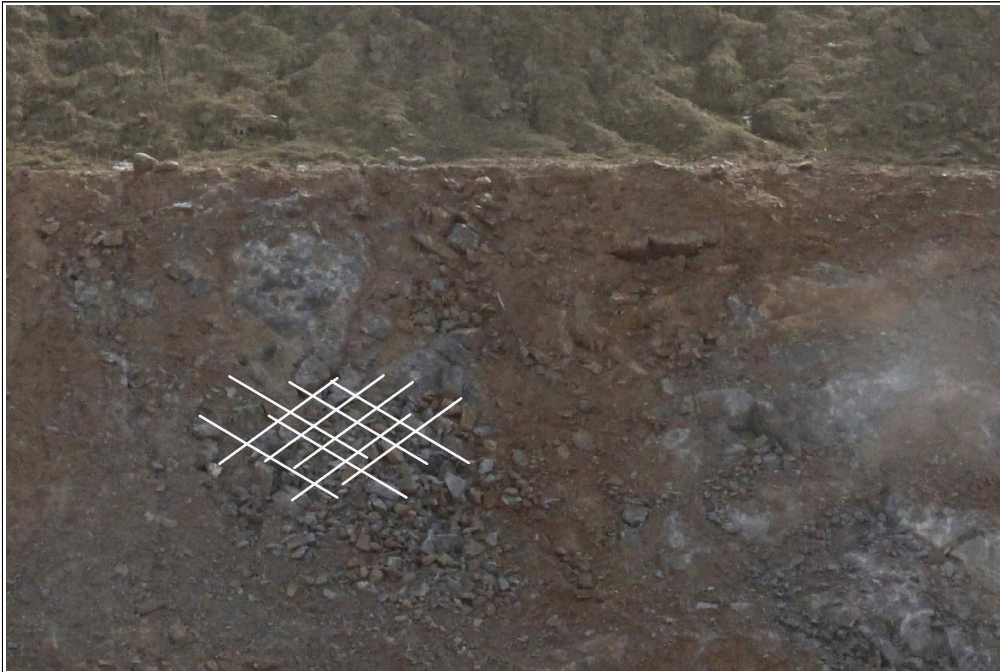
【그림 19】 D 영역 상세사진 (세편화된 암석)

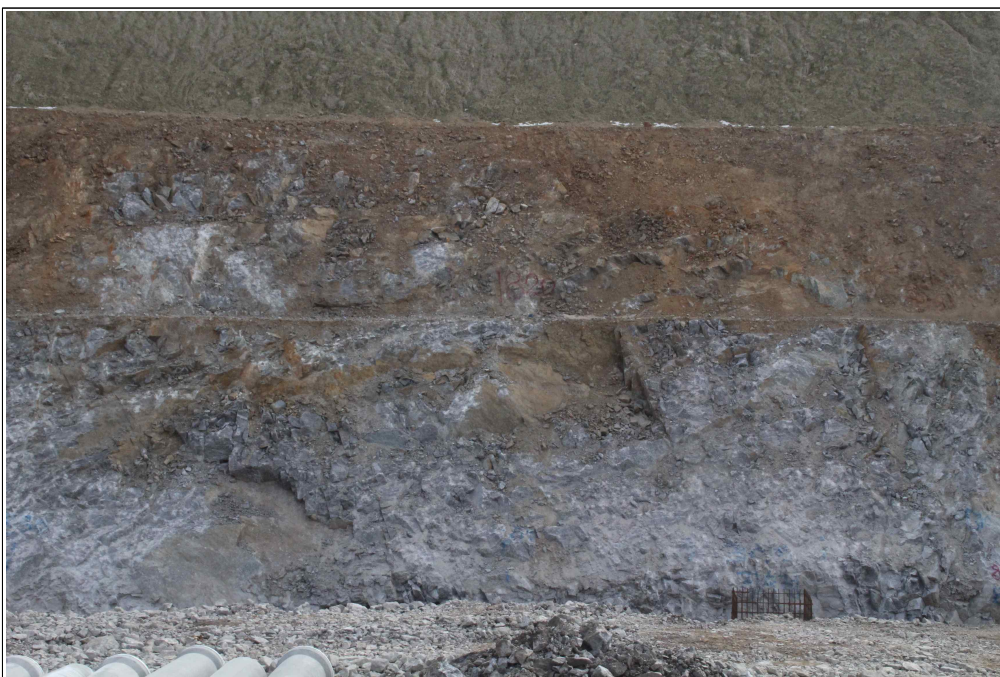
【그림 20】 D 영역 전경사진

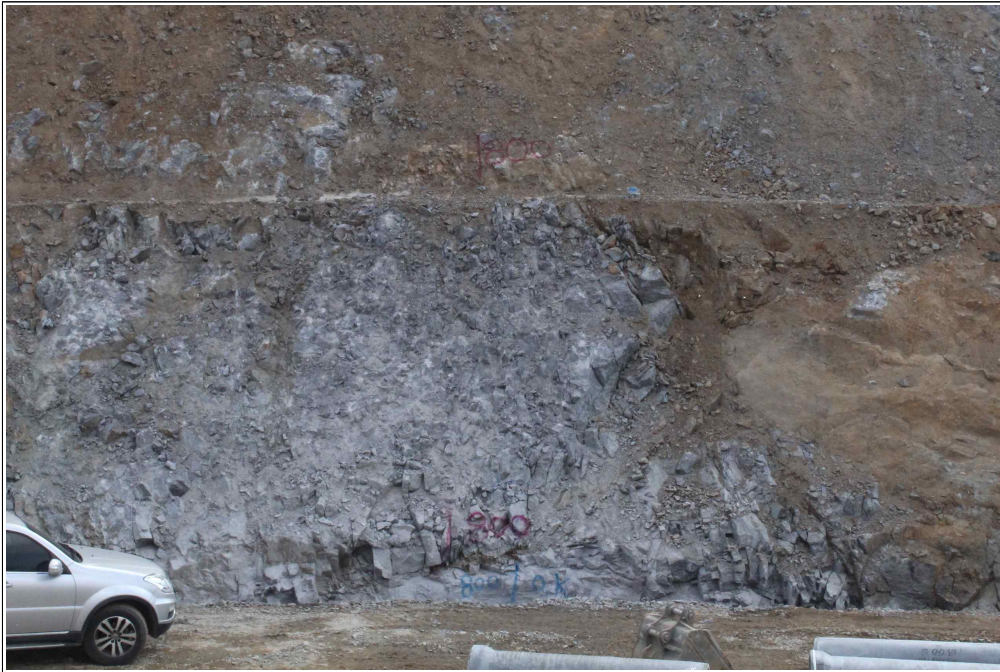
【그림 21】 D 영역 상세사진

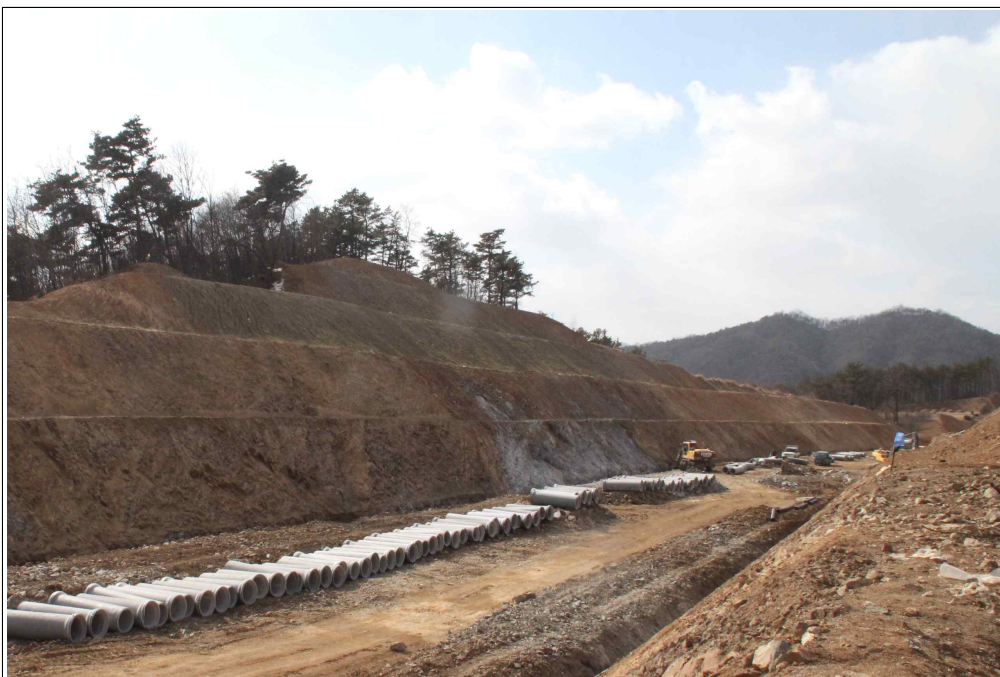
【그림 22】 D 영역 측면사진

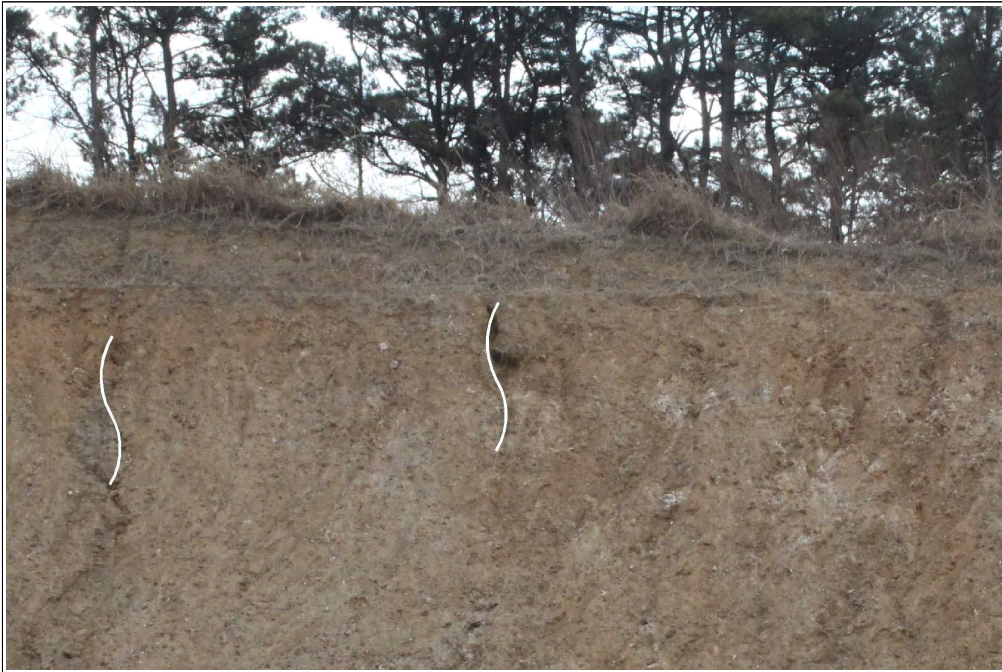
【그림 24】 E 영역에서 관찰된 토사유실 및 우류침식

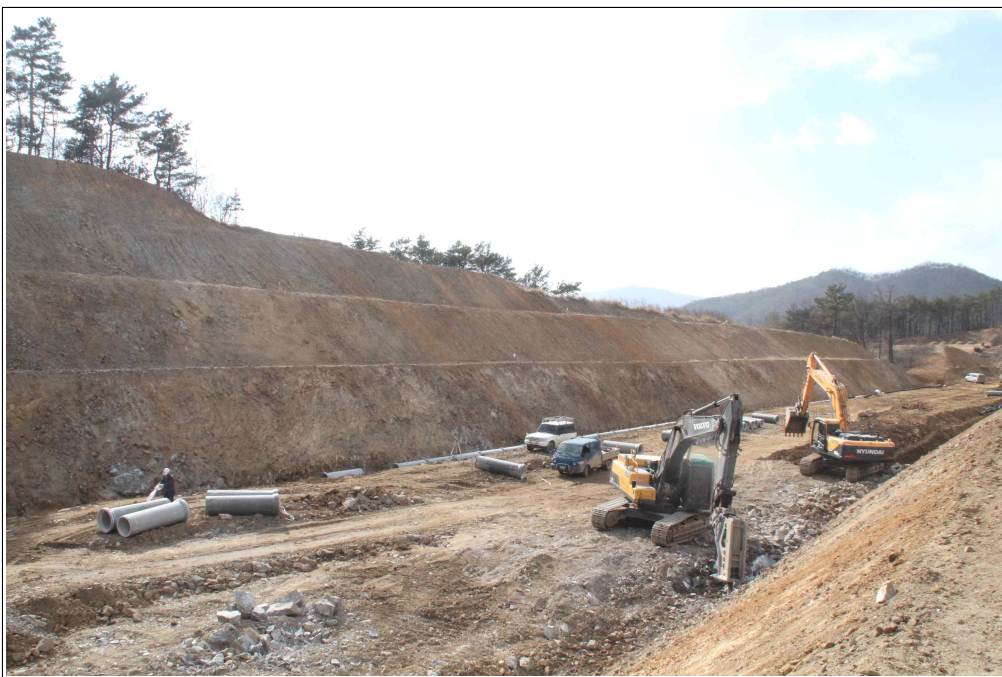
【그림 25】 E 영역 측면사진
