옥산~오창 고속도로 민간투자사업

# 꺾기비탈면 현황도 보고서

꺾기비탈면 : STA.4+650~4+930 좌안, 옥산방향

2017. 09.

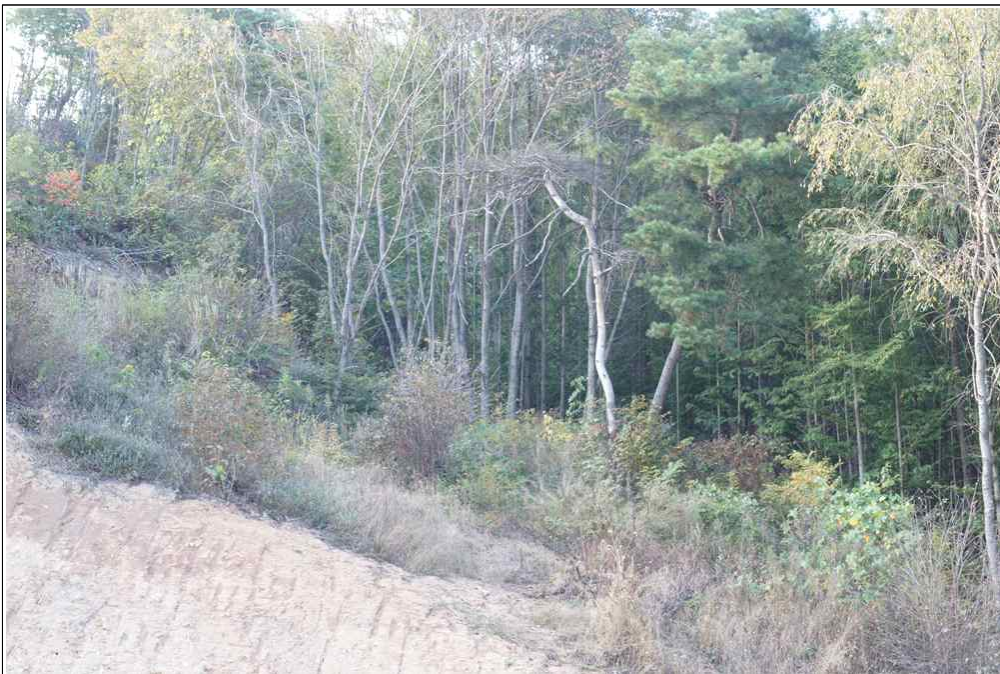
깎기 비탈면을 이루고 있는 주 암종은 호상흑운모편마암으로 발달하고 있는 상태이다. 상부 자연비탈면의 경사는 -35 ~ -9° 의 준 산악 지형으로 형성되어 있다. 포행 및 수목의 기울어짐 현상이 관찰되나, 인장균열 등의 붕괴 전후 현상은 관찰되지 않았다.

【그림 6】 수목의 기울어짐 및 포행

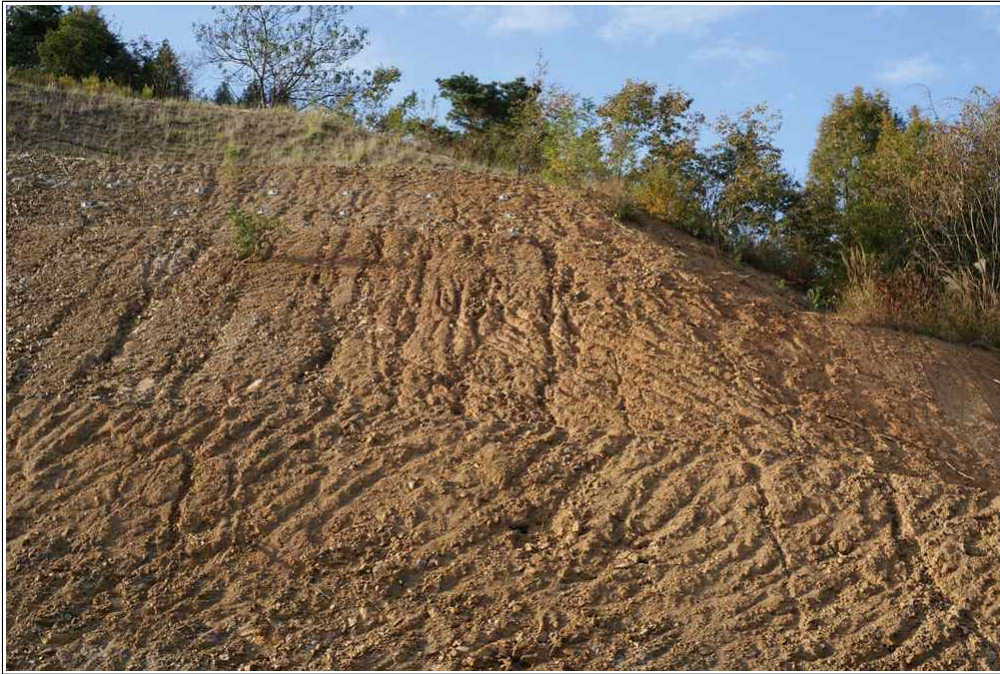
【그림 7】 토사유실 및 우류침식 (1)

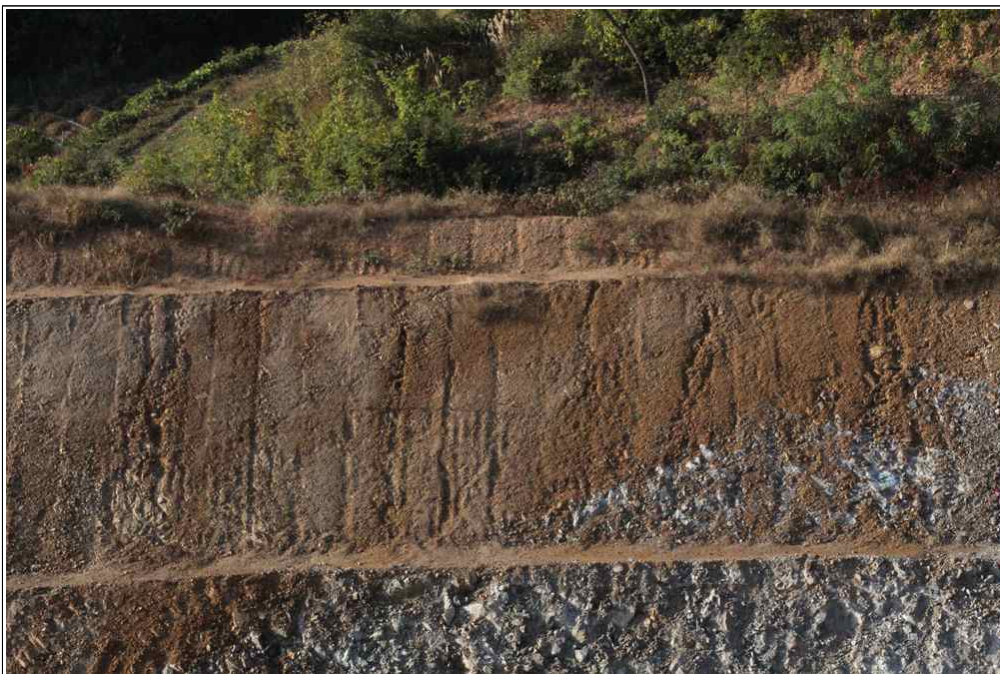
【그림 8】 토사유실 및 우류침식 (2)

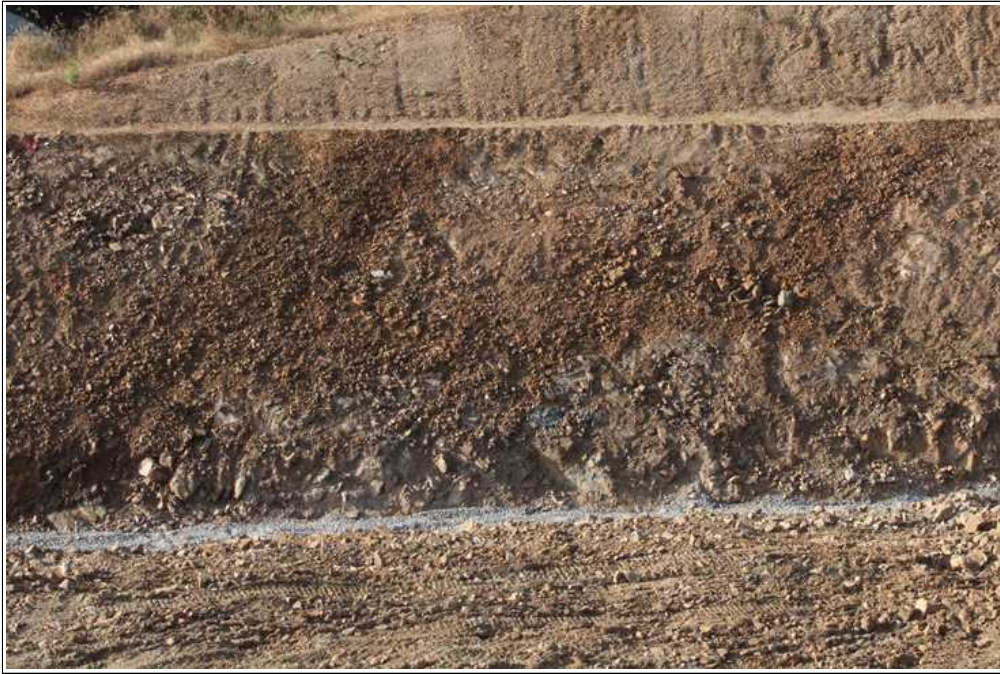
【그림 9】 지하수 유출

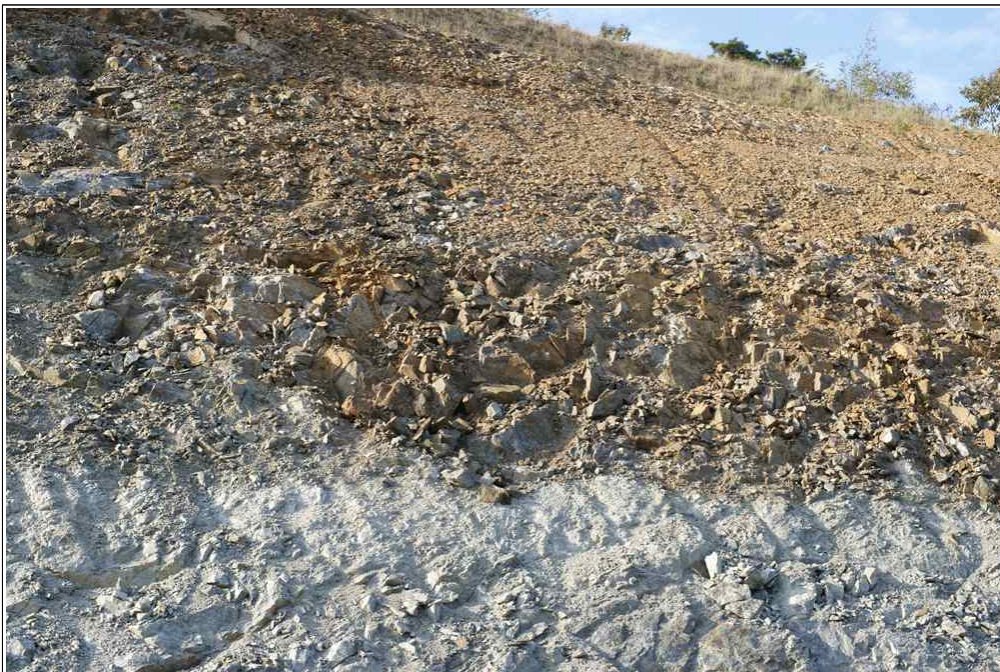
【그림 10】 세편화된 암석

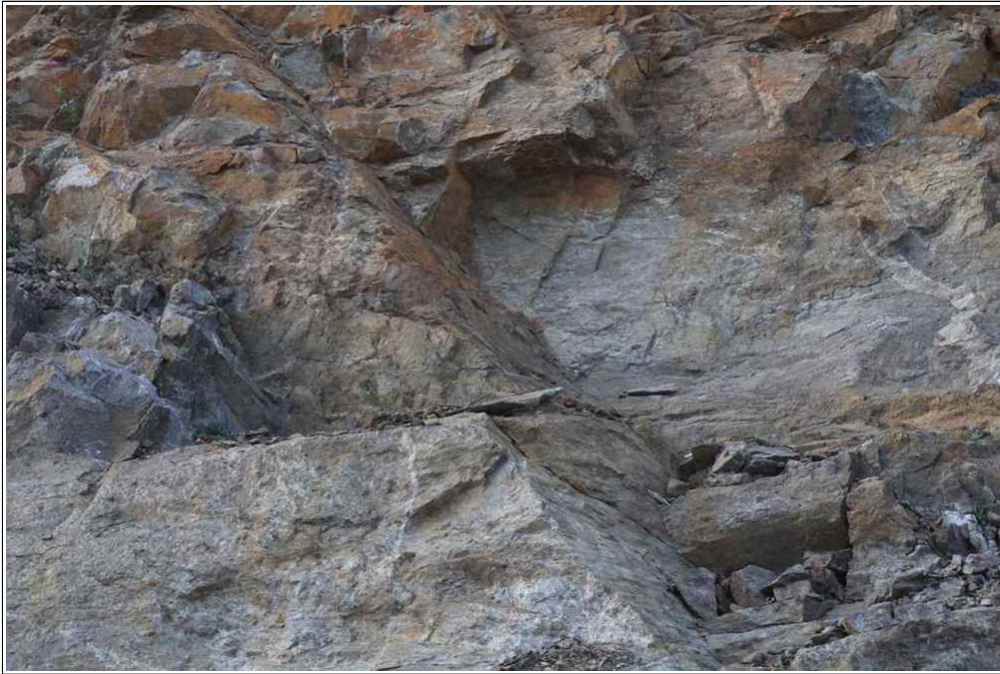
【그림 11】 불연속면 발달

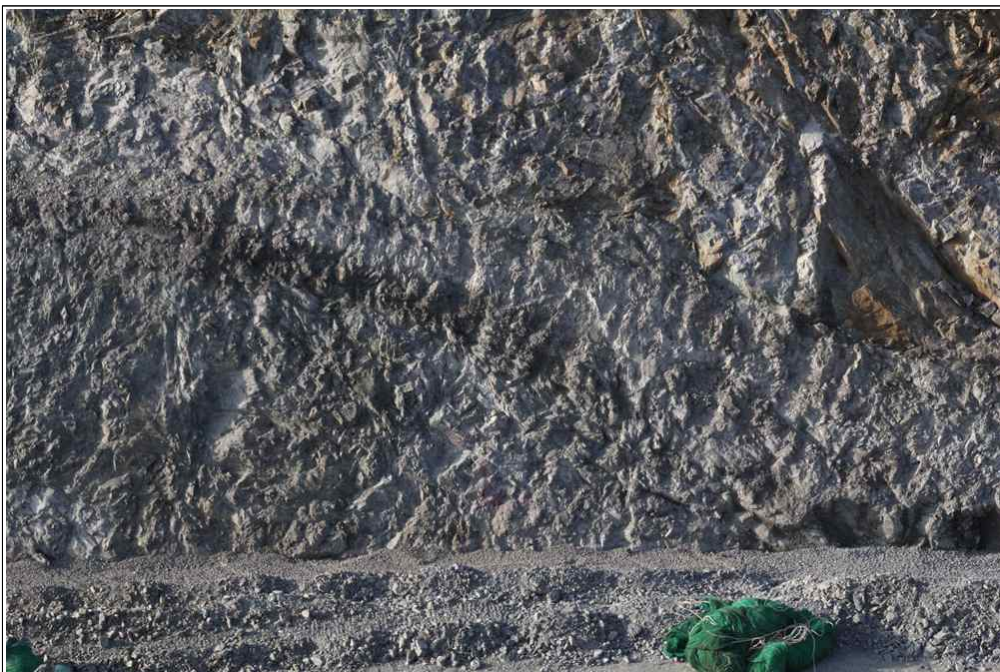
【그림 12】 염기성 암맥 관입

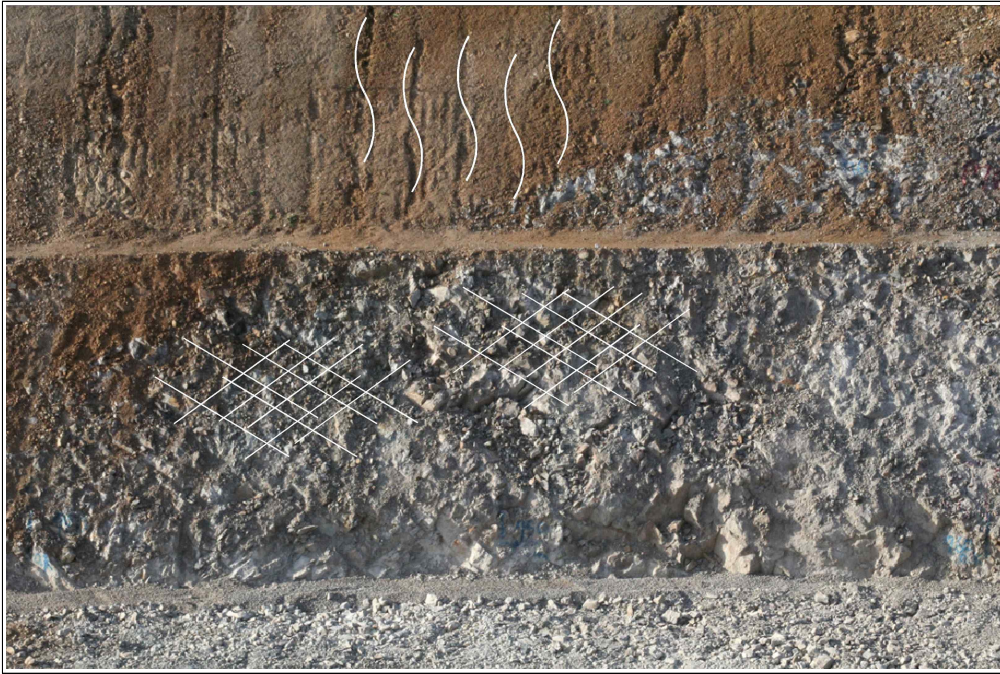
【그림 16】 A 영역 상세사진 (세편화된 암석)

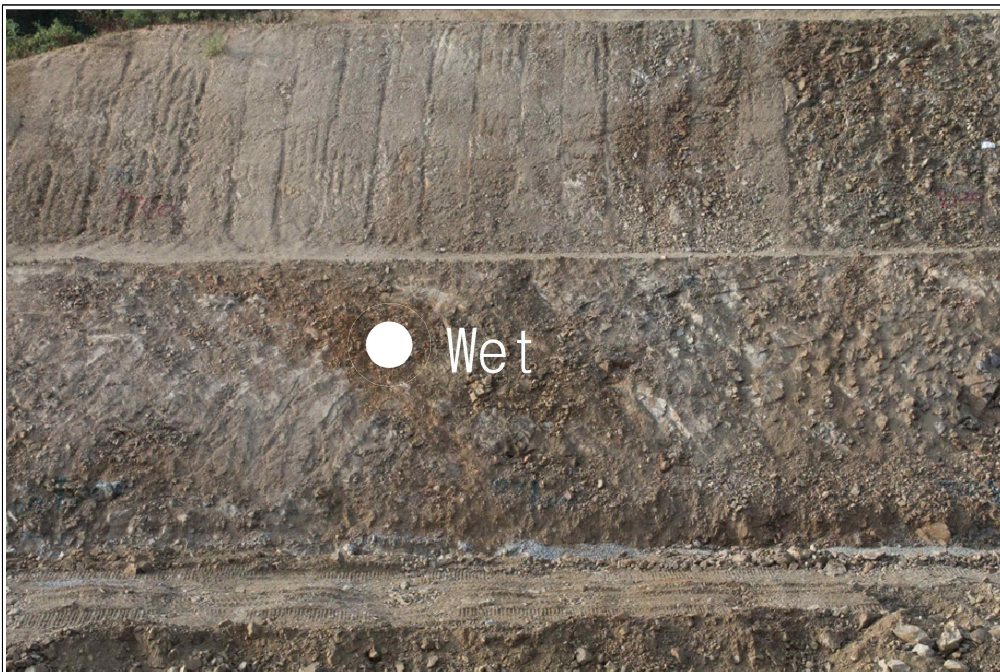
【그림 17】 A 영역 상세사진 (지하수 유출)

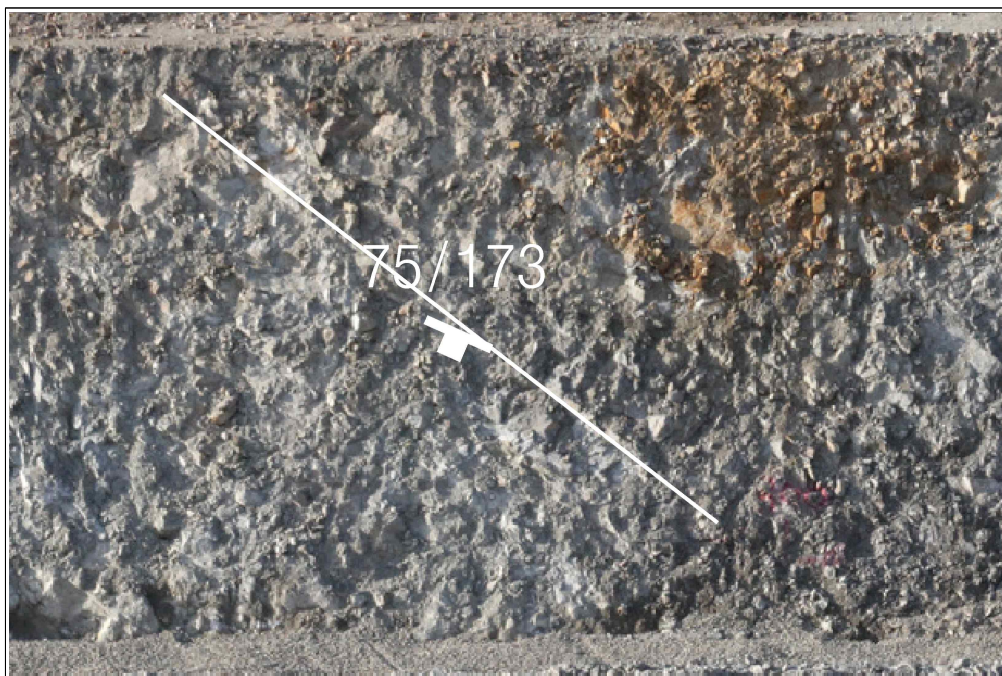
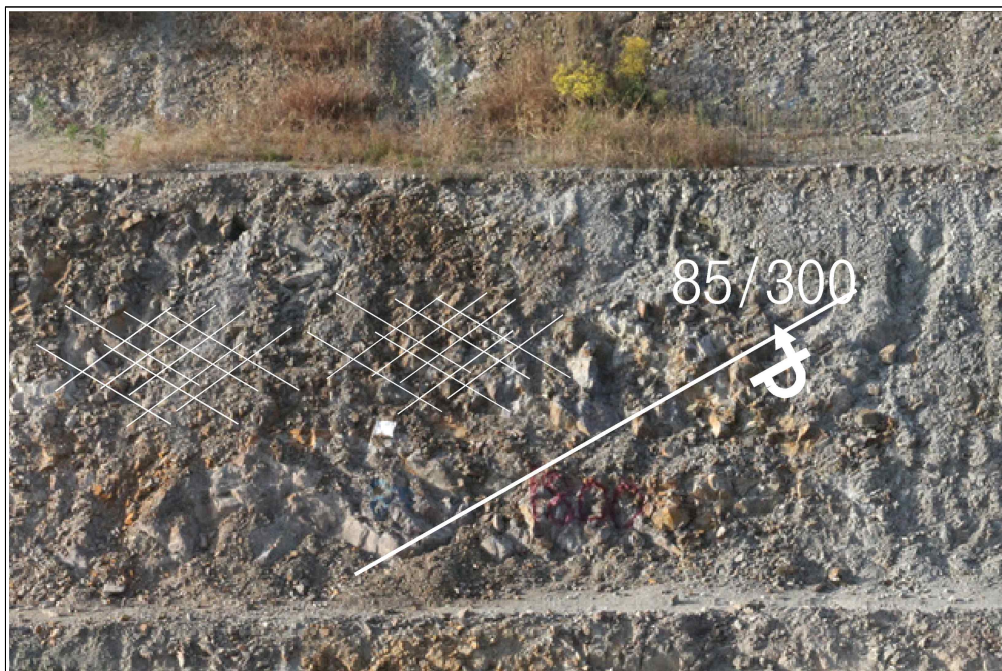
STA.4+750~4+820 구간에 비탈면의 방향은 34~45/149이며 구간 내에 B영역은 비탈면 하단부에 위치하고 비탈면의 방향은 40~45/149을 나타내고 있으며, 풍화정도는 심한풍화 상태이다. 비탈면을 이루고 있는 주 암종은 호상흑운모편마암으로 발달하고 있다. 주변에 발달한 75/173 불연속면 특성은 간극 0.1~1.0mm, 간격 0.06~0.2m, 연장성 3~10m, 거칠기는 약간 거침 상태이며 8.5m×6.6m×0.5m의 규모로 단단한 충전물 5mm이하 협재, 85/300 불연속면의 특성은 간극 0.1~1.0mm, 간격 0.2~0.6m, 연장성 3~10m, 거칠기는 약간 거침 상태이며 7.7m×4.4m×0.5m의 규모로 단단한 충전물 5mm이하 협재, 80/020 불연속면의 특성은 간극 0.1~1.0mm, 간격 0.06~0.2m, 연장성 3~10m, 거칠기는 약간 거침 상태이며 6.2m×6.1m×0.5m의 규모로 단단한 충전물 5mm이하 협재되어 있다. 주변에 발달한 불연속면의 방향성에 의한 전도파괴 양상이 관찰된다. 또한, 본 영역 내에 불연속면에 서로 교차하는 형태로 발달하고 있어 파쇄가 심한 상태로 곳곳에서 세편화된 암석이 관찰된다. 장기간 노출시 풍화가 촉진되면 소규모 낙석이 발생할 우려가 있다. 따라서, 비탈면의 장기적인 안정성을 유지하기 위한 비탈면 보호공법을 적용해야 할 것으로 판단된다.

【그림 18】 B 영역에 발달한 불연속면

【그림 19】 B 영역에 발달한 불연속면

【그림 20】 B 영역에 발달한 불연속면

- B영역은 STA.4+750~4+820 하단부에 위치하여 75/173, 85/300, 80/020 방향성의 불연속면이 발달하여 있으며 풍화정도는 심한풍화 상태임. 주변에 발달한 불연속면의 방향성에 의한 전도파괴 양상이 관찰됨. 또한, 본 영역 내에 불연속면에 서로 교차하는 형태로 발달하고 있어 파쇄가 심한 상태로 곳곳에서 세편화된 암석이 관찰됨. 장기간 노출시 풍화가 촉진되면 소규모 낙석이 발생할 우려가 있음. 따라서, 비탈면의 장기적인 안정성을 유지하기 위한 비탈면 보호공법을 적용해야 할 것으로 판단됨.

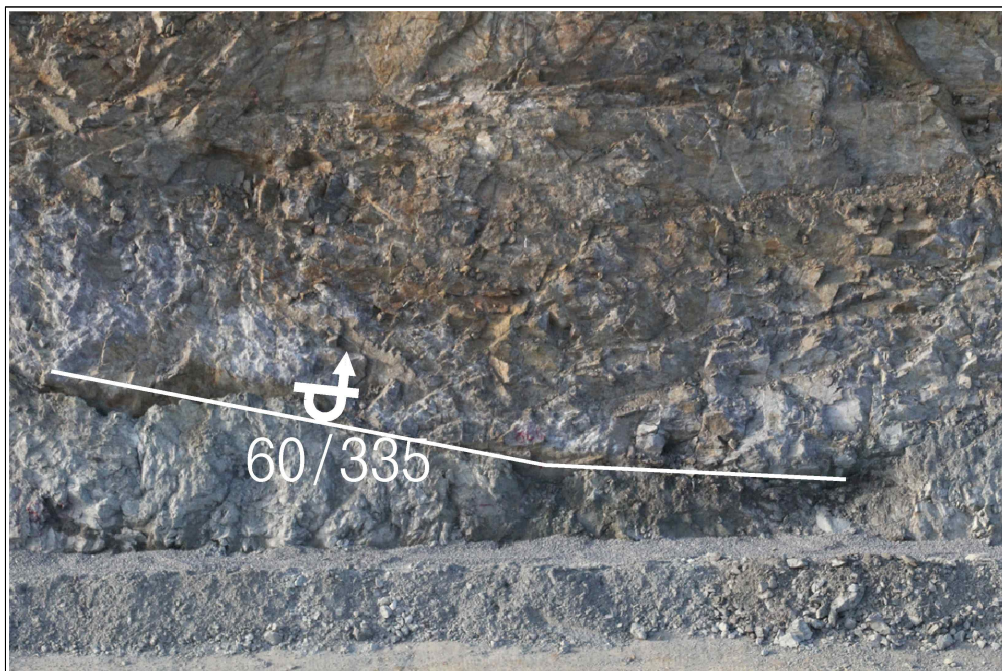
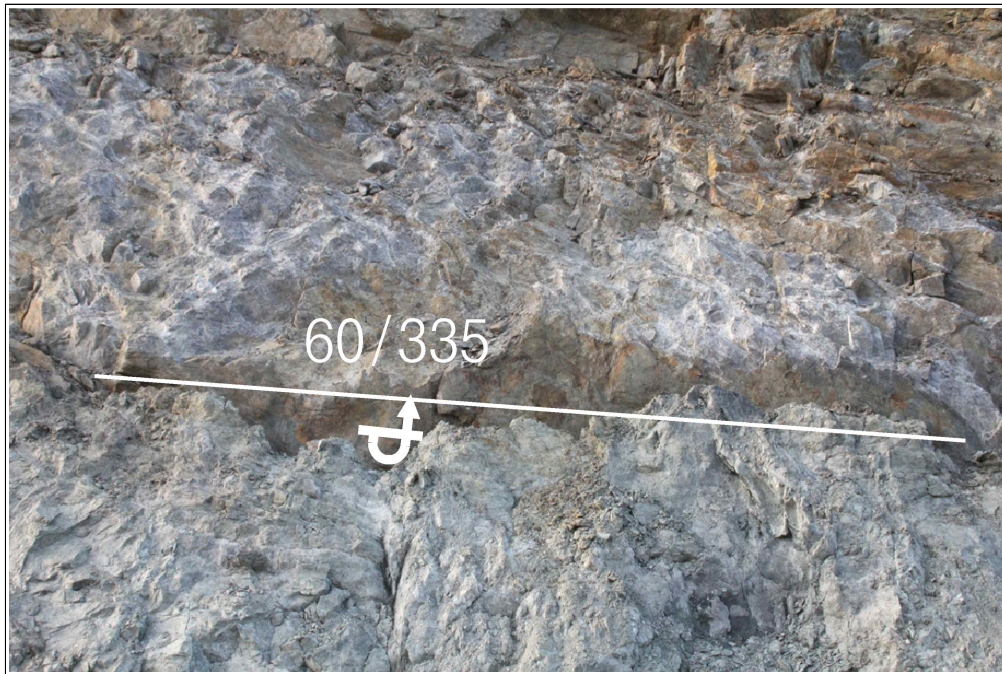
STA.4+820~4+870 구간에 비탈면의 방향은 34~63/149이며 구간 내에 C영역이 위치하고 비탈면의 방향은 45~63/149을 나타내고 있으며, 비탈면을 이루고 있는 주 암종은 호상 흑운모편마암으로 발달하고 있으며, 풍화정도는 보통~심한풍화 상태이다. 주변에 발달한 80/290 불연속면 특성은 간극 0.1~1.0mm, 간격 0.2~0.6m, 연장성 3~10m, 거칠기는 약간 거침 상태이며 7.4m×4.0m×0.5m의 규모로 단단한 충전물 5mm이하 협재, 62/132 불연속면 특성은 간극 0.1~1.0mm, 간격 0.2~0.6m, 연장성 3~10m, 거칠기는 약간 거침 상태이며 3.9m×8.1m×0.5m의 규모로 단단한 충전물 5mm이하 협재, 82/030 불연속면 특성은 간극 1.0~5.0mm, 간격 0.2~0.6m, 연장성 10~20m, 거칠기는 약간 거침 상태이며 3.2m×15.1m×0.5m의 규모로 단단한 충전물 5mm이하 협재, 48/015 불연속면 특성은 간극 1.0~5.0mm, 간격 0.2~0.6m, 연장성 3~10m, 거칠기는 약간 거침 상태이며 7.1m×7.5m×0.5m의 규모로 단단한 충전물 5mm이하 협재, 50/120 불연속면 특성은 간극 1.0~5.0mm, 간격 0.2~0.6m, 연장성 3~10m, 거칠기는 평활 상태이며 2.4m×5.2m×0.5m의 규모로 단단한 충전물 5mm이하 협재, 60/335 불연속면 특성은 간극 1.0~5.0mm, 간격 0.2~0.6m, 연장성 20m 이상, 거칠기는 평활 상태이며 26.9m×3.1m×0.5m의 규모로 단단한 충전물 5mm이하 협재, 47/114 불연속면 특성은 간극 0.1~1.0mm, 간격 0.2~0.6m, 연장성 3~10m, 거칠기는 약간 거침 상태이며 3.0m×5.6m×0.5m의 규모로 단단한 충전물 5mm이하 협재, 25/160 불연속면 특성은 간극 0.1~1.0mm, 간격 0.06~0.2m, 연장성 10~20m, 거칠기는 약간 거침 상태이며 10.1m×2.6m×0.5m의 규모로 단단한 충전물 5mm이하 협재, 60/087 불연속면 특성은 간극 0.1~1.0mm, 간격 0.2~0.6m, 연장성 3~10m, 거칠기는 약간 거침 상태이며 6.5m×9.4m×0.5m의 규모로 단단한 충전물 5mm이하 협재되어 있다. 본 영역 내에 불연속면이 조밀하게 발달하고 있으며, 일부 구간 불연속면을 따라 암편의 탈락이 발생한 상태이다. 또한, 염기성 암맥이 관입되어 관입 경계부 차별풍화가 발생할 우려가 있다. 장기간 노출 시 풍화가 촉진되면 불연속면 및 암맥 관입부 상태가 악화되어 비탈면 안정성에 문제가 발생할 우려가 있다. 따라서, 비탈면의 장기적인 안정성을 유지하기 위해 필요시 비탈면 보강공법 및 비탈면 보호공법을 적용해야 할 것으로 판단된다.

【그림 22】 C 영역에 발달한 불연속면

- C영역은 STA.4+820~4+870에 위치하여 80/290, 62/132, 82/030, 48/015, 50/120, 60/335, 47/114, 25/160, 60/087 방향성의 불연속면이 발달하여 있으며 풍화정도는 보통~심한풍화 상태임. 본 영역 내에 불연속면이 조밀하게 발달하고 있으며, 일부 구간 불연속면을 따라 암편의 탈락이 발생한 상태임. 또한, 염기성 암맥이 관입되어 관입 경계부 차별풍화가 발생할 우려가 있음. 장기간 노출시 풍화가 촉진되면 불연속면 및 암맥 관입부 상태가 악화되어 비탈면 안정성에 문제가 발생할 우려가 있음. 따라서, 비탈면의 장기적인

안정성을 유지하기 위해 필요시 비탈면 보강공법 및 비탈면 보호공법을 적용해야 할 것으로 판단됨.

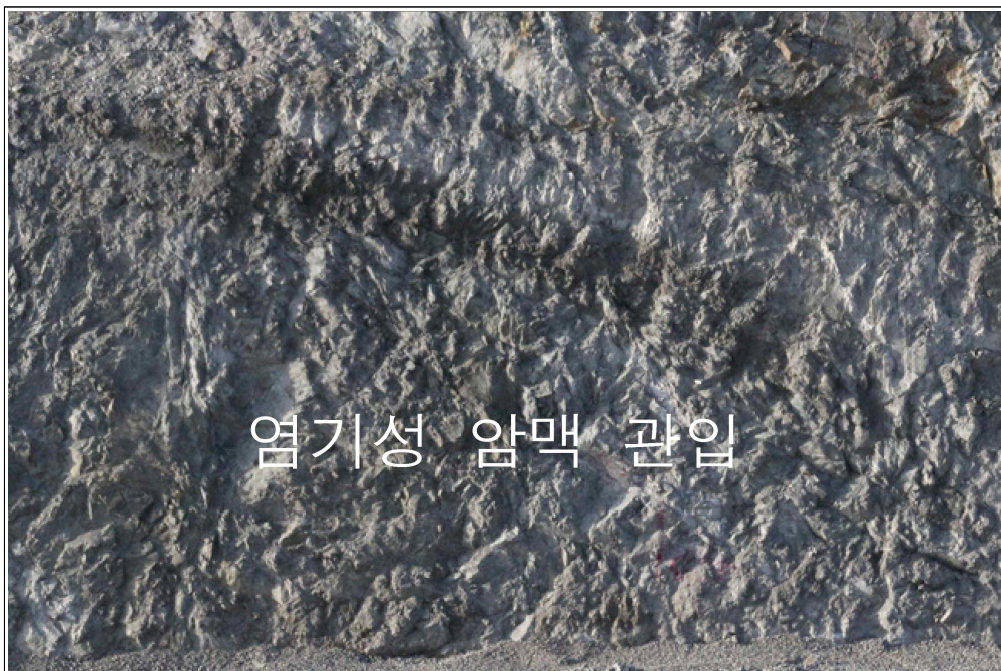
【그림 30】 C 영역 상세사진 (염기성 암맥 관입)

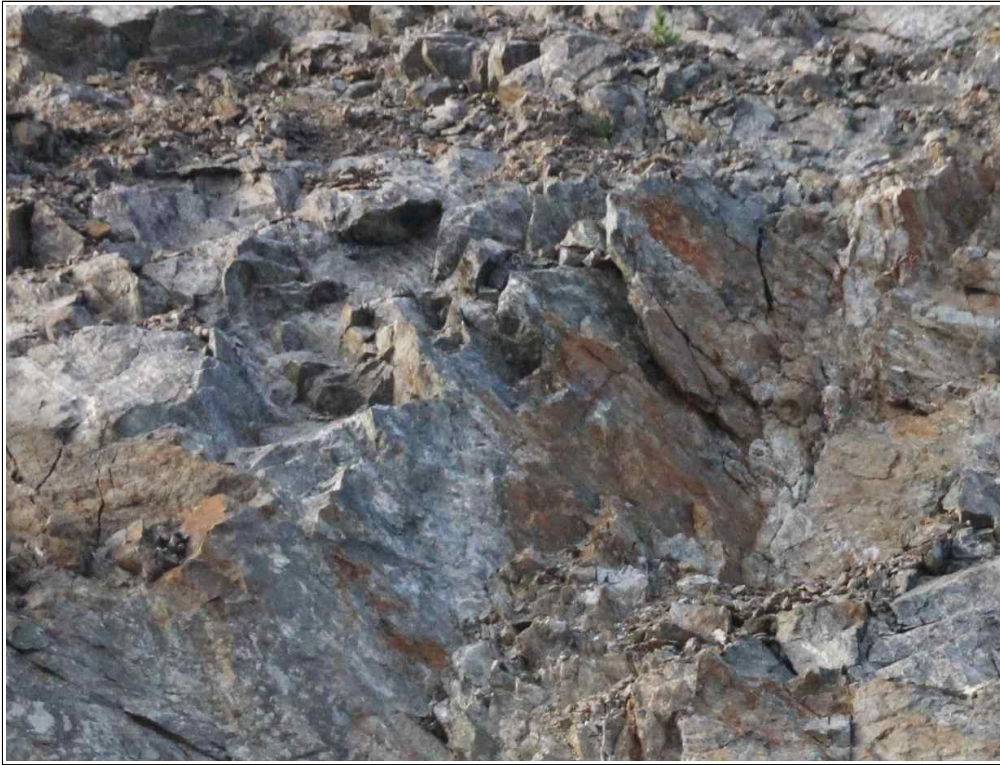
【그림 31】 C 영역 상세사진 (이완된 암편)

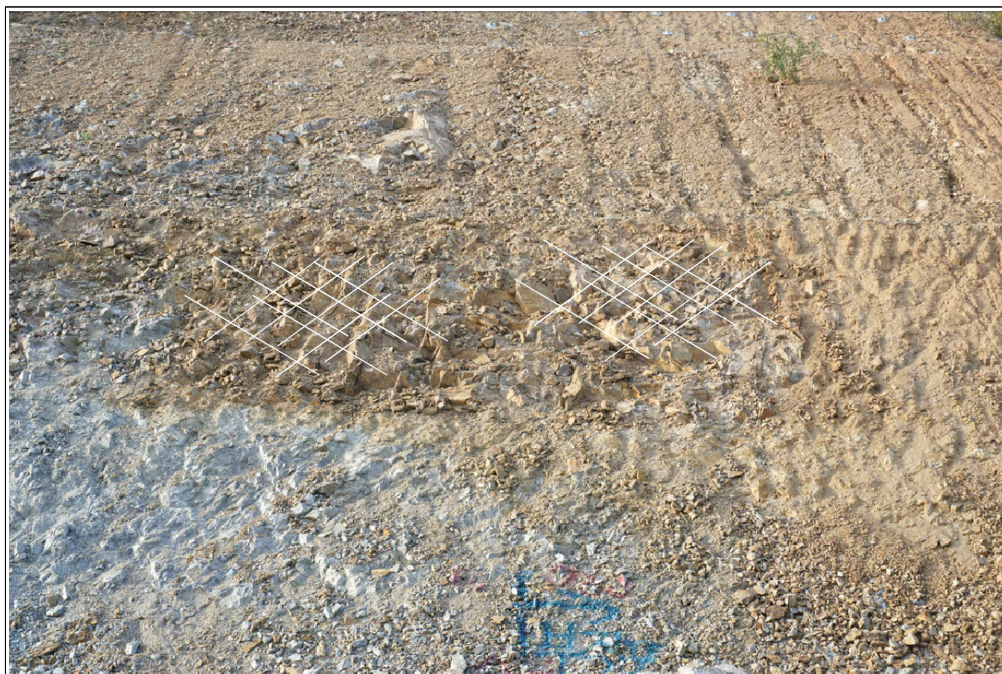
【그림 33】 D 영역 상세사진 (세편화된 암석)

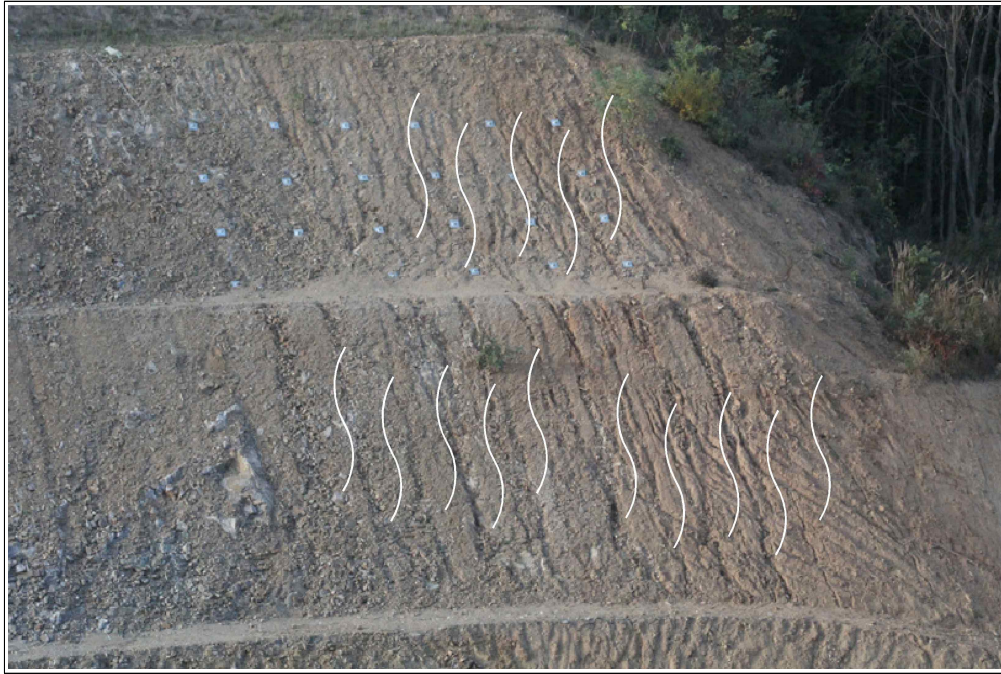
【그림 34】 D 영역 상세사진 (토사유실 및 우류침식)
