옥산~오창 고속도로 민간투자사업

# 꺾기비탈면 현황도 보고서

꺾기비탈면 : STA.4+600~4+920 우안, 오창방향

작성기관 : (주)에스알이앤씨

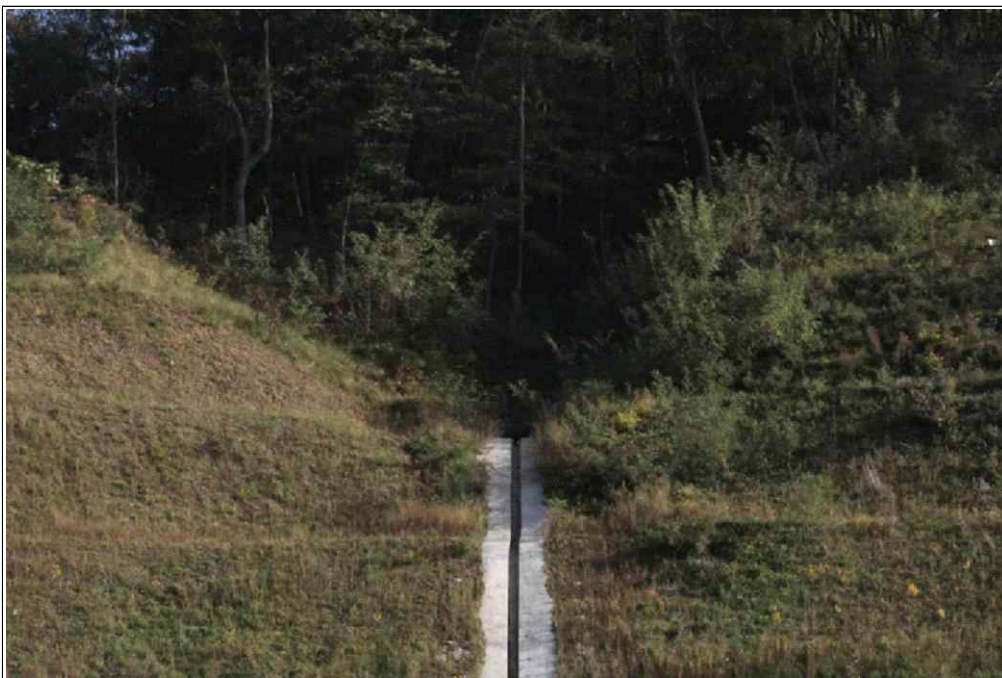
【그림 6】 STA.4+810 계곡부 전경사진

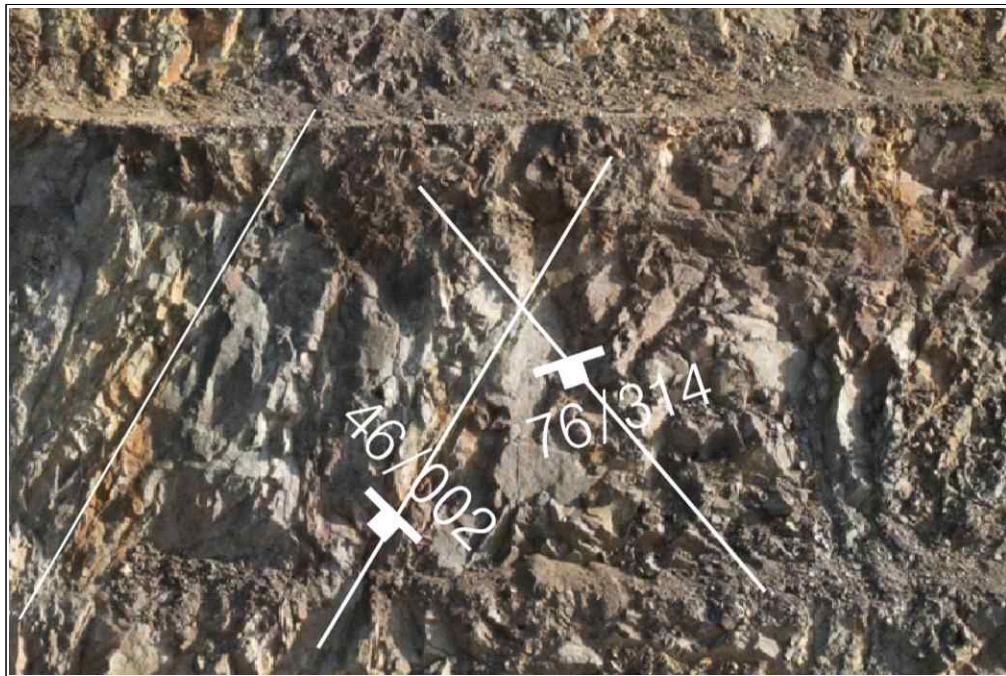
STA.4+830~4+920 구간에서 비탈면의 방향은 34~63/329 이며 하단부에 A영역이 위치한다. 암반의 풍화정도는 약간풍화~심한풍화 상태이며, 비탈면을 이루고 있는 주 암종은 호상흑운모편마암으로 발달하고 있다. 주변에 발달한 46/002 불연속면 특성은 간극 0.1~1.0mm, 간격 0.2~0.6m, 연장성 3~10m, 거칠기는 약간거침 상태이며 암석의 크기는 0.4m×0.4m×0.3m의 규모로 단단한 충전물 5mm이하로 협재되어 있으며, 76/314 불연속면 특성은 간극 0.1~1.0mm, 간격 0.2~0.6m, 연장성 3~10m, 거칠기는 약간거침 상태이며 암석의 크기는 0.4m×0.4m×0.3m의 규모로 단단한 충전물 5mm이하로 협재되어 있다. 비탈면 하단부에서 사선으로 산성암맥이 관입되어 있으며, 암반의 풍화정도는 양호한 상태이다. 절리가 서로 교차하며 발달하여 부분적으로 암반이 세편화 되었으며 풍화가 진행됨에 따라 소규모 썩기파괴가 발생할 것으로 예상된다. 따라서 비탈면의 장기적인 안정성을 유지하기 위한 적절한 비탈면 보호 및 보강공법이 적용되어야 할 것으로 판단된다.

【그림 9】 A 영역에 발달한 불연속면

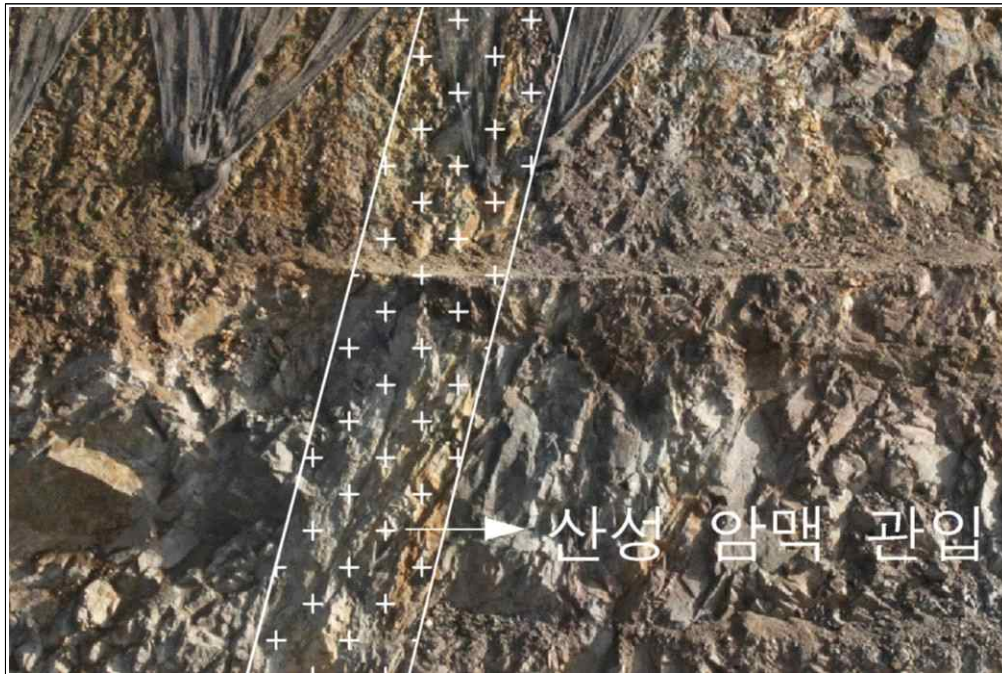
【그림 10】 A 영역 산성 암맥 관입

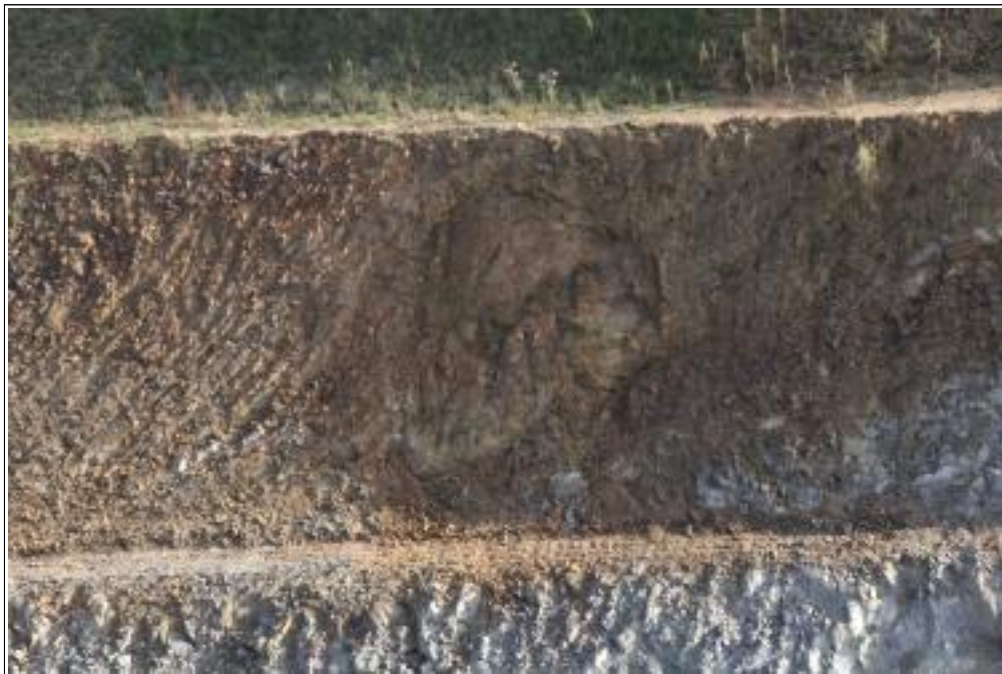
【그림 11】 A 영역에 발달한 불연속면

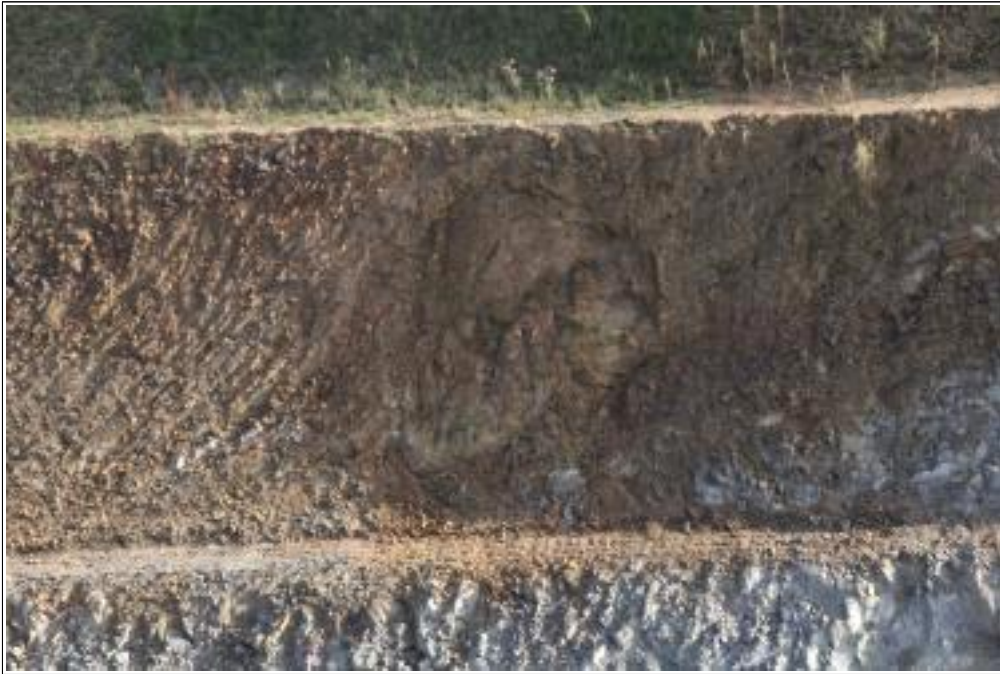
【그림 12】 A 영역 상세사진 (세편화된 암석)

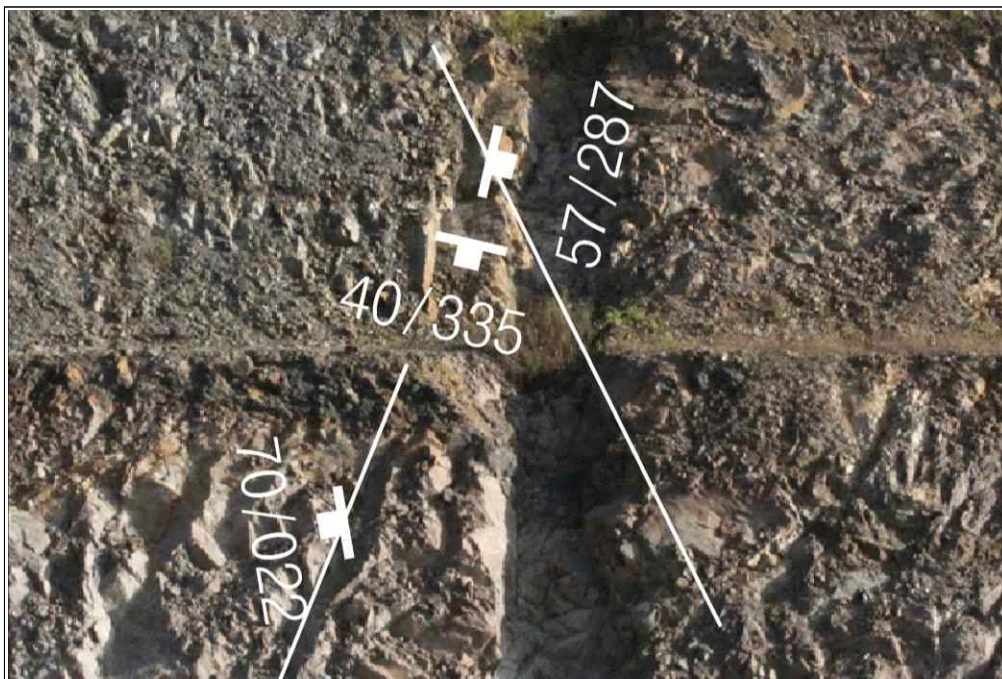
STA.4+780~4+830 구간에서 비탈면의 방향은 34~63/329 이며 하단부에 B영역이 위치한다. 암반의 풍화정도는 약간풍화~심한풍화 상태이며, 비탈면을 이루고 있는 주 암종은 호상흑운모편마암으로 발달하고 있다. 주변에 발달한 40/335 불연속면 특성은 간극 0.1~1.0mm, 간격 0.2~0.6m, 연장성 3~10m, 거칠기는 약간거침 상태이며 암석의 크기는 0.3m×0.3m×0.2m의 규모로 단단한 충전물 5mm이하로 협재되어 있으며, 57/287 불연속면 특성은 간극 0.1~1.0mm, 간격 0.2~0.6m, 연장성 3~10m, 거칠기는 약간거침 상태이며 암석의 크기는 0.3m×0.3m×0.2m의 규모로 단단한 충전물 5mm이하로 협재되어 있고, 70/022 불연속면 특성은 간극 0.1~1.0mm, 간격 0.2~0.6m, 연장성 3~10m, 거칠기는 약간거침 상태이며 암석의 크기는 0.3m×0.3m×0.2m의 규모로 단단한 충전물 5mm이하로 협재되어 있다. 계곡부 하단부에 위치하며 종배수구가 시공중에 있다. 암반의 풍화상태는 양호하나 비탈면 방향을 발달한 절리와 사선으로 발달한 절리가 교차하며 평면 및 썩기파괴가 발생할 것으로 예상된다. 따라서 비탈면의 장기적인 안정성을 유지하기 위한 적절한 비탈면 보호 및 보강공법이 적용되어야 할 것으로 판단된다.

【그림 14】 B 영역에 발달한 불연속면

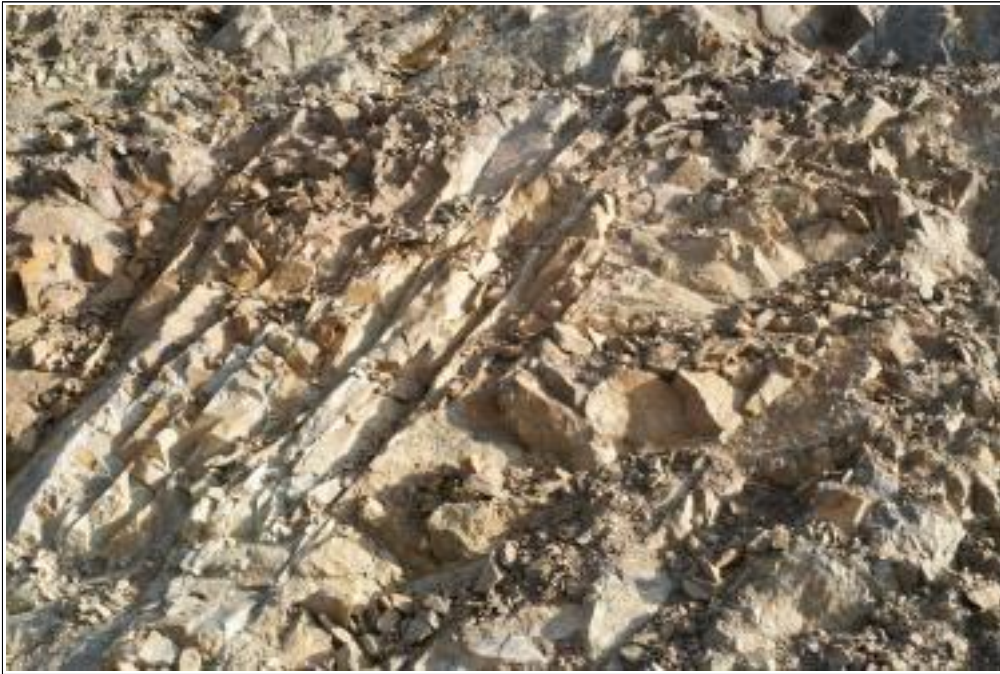
【그림 17】 B 영역에 발달한 불연속면 상세사진

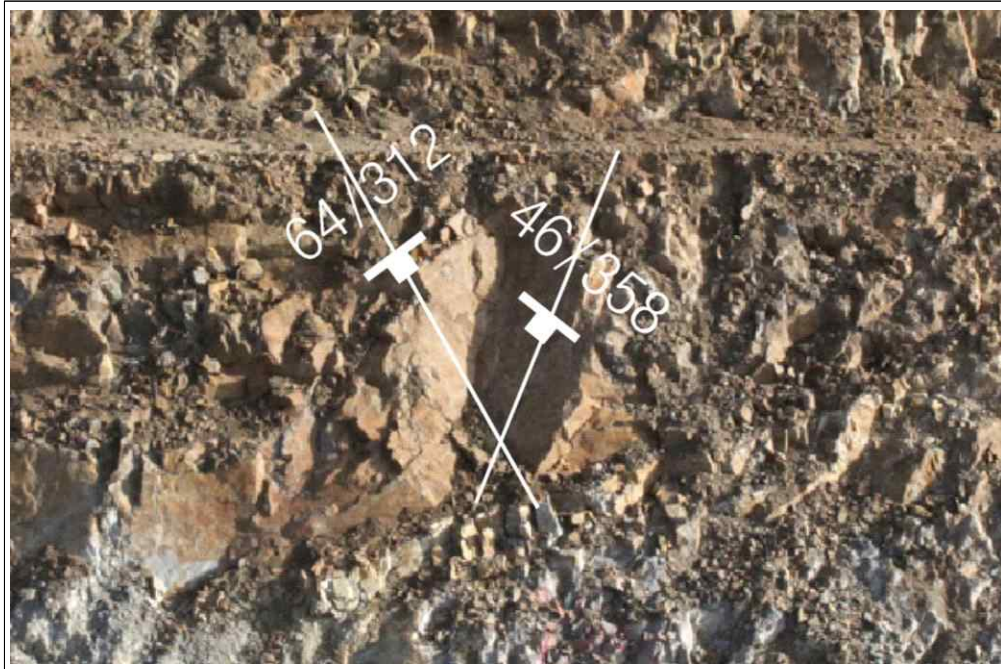
STA.4+680~4+780 구간에서 비탈면의 방향은 34~63/329 이며 하단부에 C영역이 위치한다. 암반의 풍화정도는 보통풍화~심한풍화 상태이며, 비탈면을 이루고 있는 주 암종은 호상흑운모편마암으로 발달하고 있다. 주변에 발달한 64/312 불연속면 특성은 간극 0.1~1.0mm, 간격 0.2~0.6m, 연장성 3~10m, 거칠기는 약간거침 상태이며 암석의 크기는 0.3m×0.3m×0.2m의 규모로 단단한 충전물 5mm이하로 협재되어 있으며, 46/358 불연속면 특성은 간극 0.1~1.0mm, 간격 0.2~0.6m, 연장성 3~10m, 거칠기는 약간거침 상태이며 암석의 크기는 0.3m×0.3m×0.2m의 규모로 단단한 충전물 5mm이하로 협재되어 있다. 토사 구간에서 우수에 의한 토사유실 및 우류침식이 관찰되었다. 암반의 풍화가 비교적 심한상태로 부분적으로 암반이 세편화 되어있어 풍화가 진행됨에 따라 암석이 이완되어 낙석이 발생할 것으로 보이며, 절리가 켜기파괴 형태로 발달하여 추가적인 소규모 켜기파괴가 발생할 것으로 예상된다. 따라서 비탈면의 장기적인 안정성을 유지하기 위한 적절한 비탈면 보호 및 보강공법이 적용되어져야 할 것으로 판단된다.

【그림 19】 C 영역에 발달한 불연속면

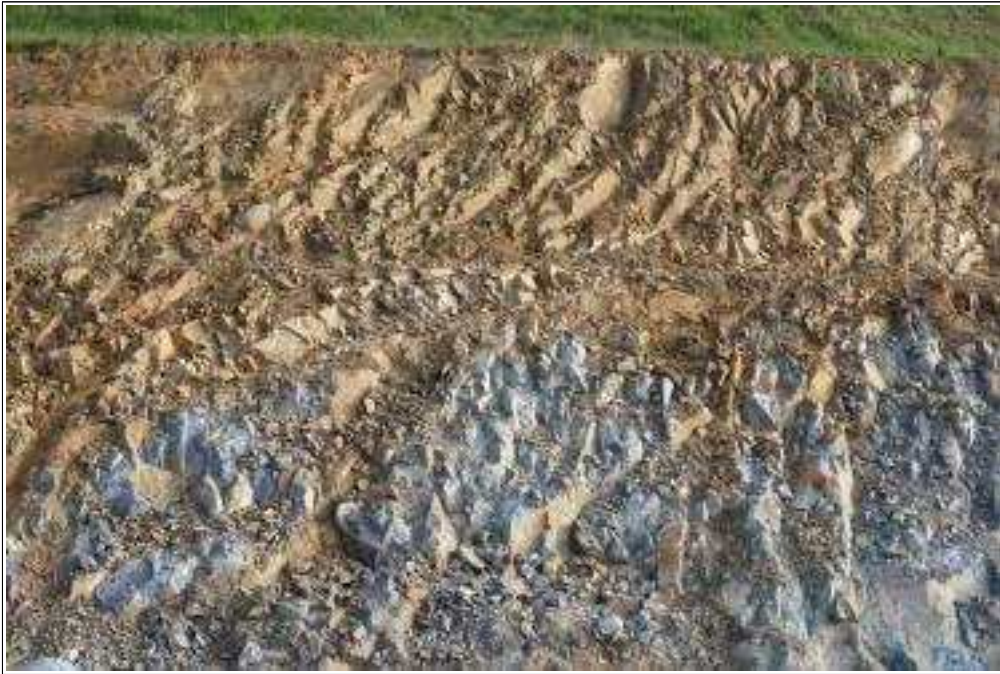
【그림 20】 C 영역에 발달한 불연속면 상세사진

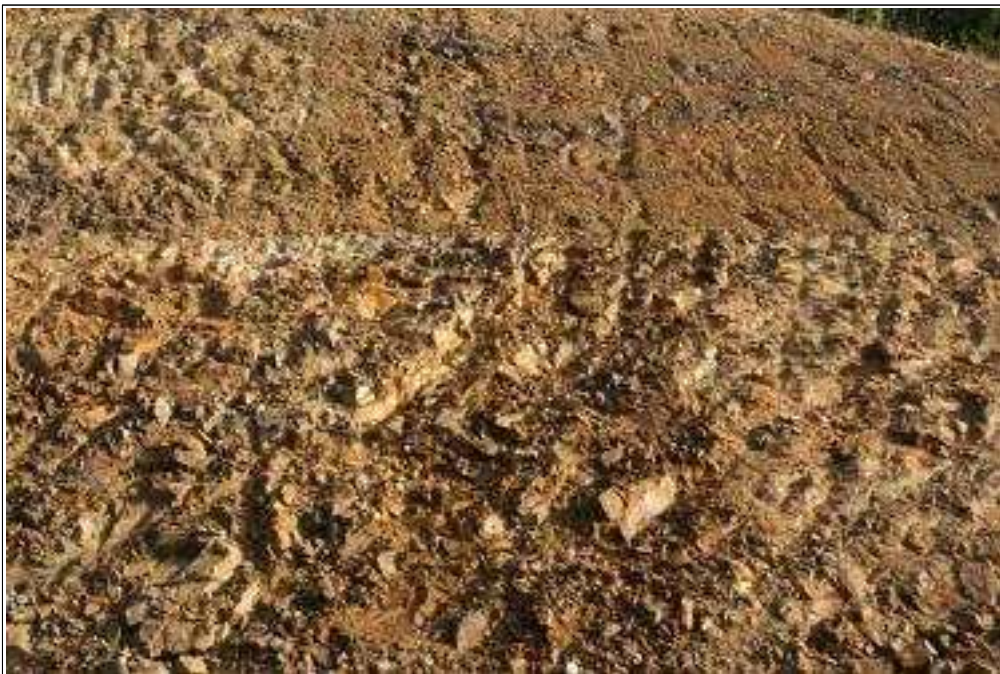
【그림 21】 C 영역 상세사진 (세편화된 암석)

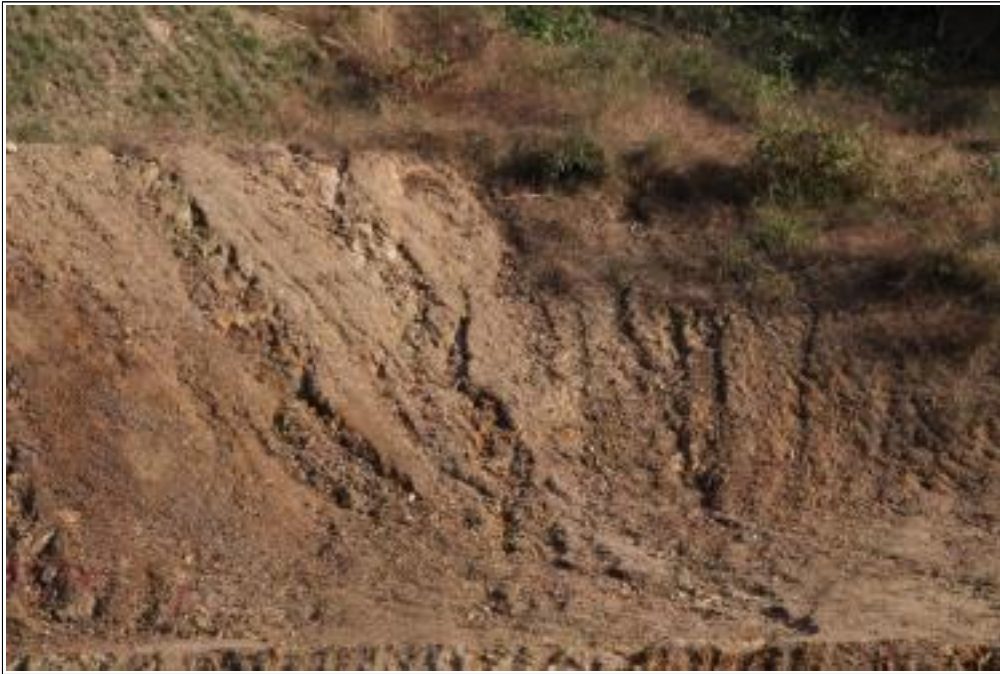
【그림 22】 C 영역에서 관찰된 토사유실 및 우류침식

- C영역은 STA.4+680~4+780 하단부에 위치하여 64/312, 46/358 방향성의 불연속면이 발달하여 있으며 풍화정도는 보통풍화~심한풍화 상태임. 토사구간에서 우수에 의한 토사유실 및 우류침식이 관찰됨. 암반의 풍화가 비교적 심한상태로 부분적으로 암반이 세편화되어있어 풍화가 진행됨에 따라 암석이 이완되어 낙석이 발생할 것으로 보이며, 절리가 썩기파괴 형태로 발달하여 추가적인 소규모 썩기파괴가 발생할 것으로 예상됨. 따라서 비탈면의 장기적인 안정성을 유지하기 위한 적절한 비탈면 보호 및 보강공법이 적용되어야 할 것으로 판단됨.

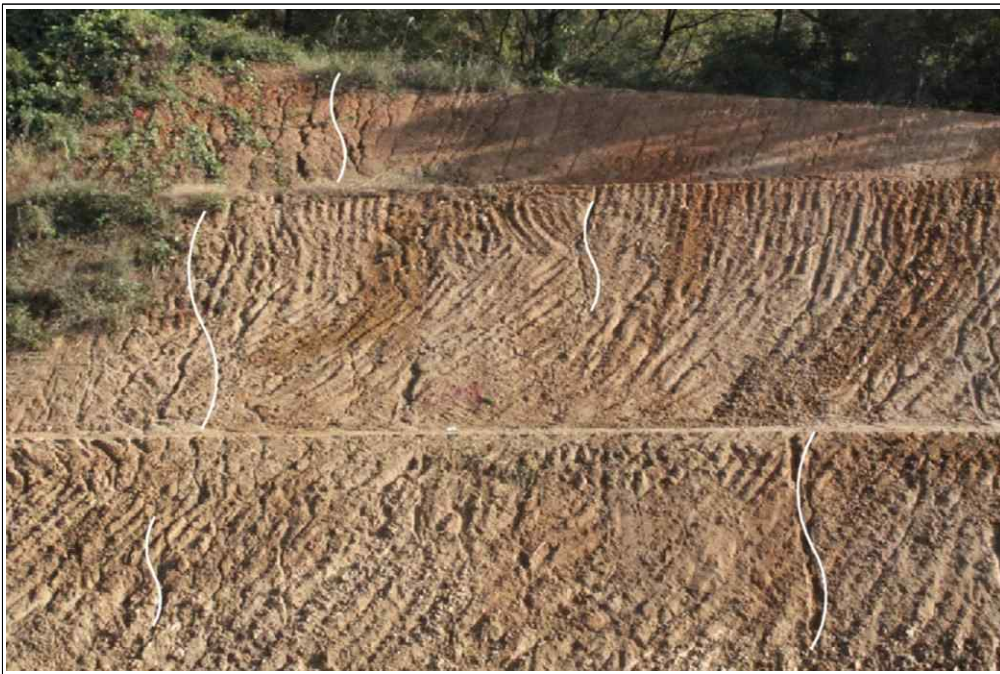
STA.4+600~4+680 구간에서 비탈면의 방향은 34~63/329 이며 D영역이 위치한다. 암반의 풍화정도는 심한풍화~완전풍화 상태이며, 비탈면을 이루고 있는 주 암종은 호상흑운모편마암으로 발달하고 있다. 토사구간에서 우수에 의한 토사유실 및 우류침식이 관찰되었으며, 하계 집중강우시 추가적인 토사유실 및 세굴이 발생할 것으로 예상된다. 따라서 비탈면의 장기적인 안정성을 유지하기 위한 적절한 비탈면 보호공법이 적용되어져야 할 것으로 판단된다.

【그림 24】 D 영역에 발달한 불연속면
