옥산~오창 고속도로 민간투자사업

# 꺾기비탈면 현황도 보고서

꺾기비탈면 : STA.5+530~5+770 좌안, 옥산방향

작성기관 : (주)에스알이앤씨

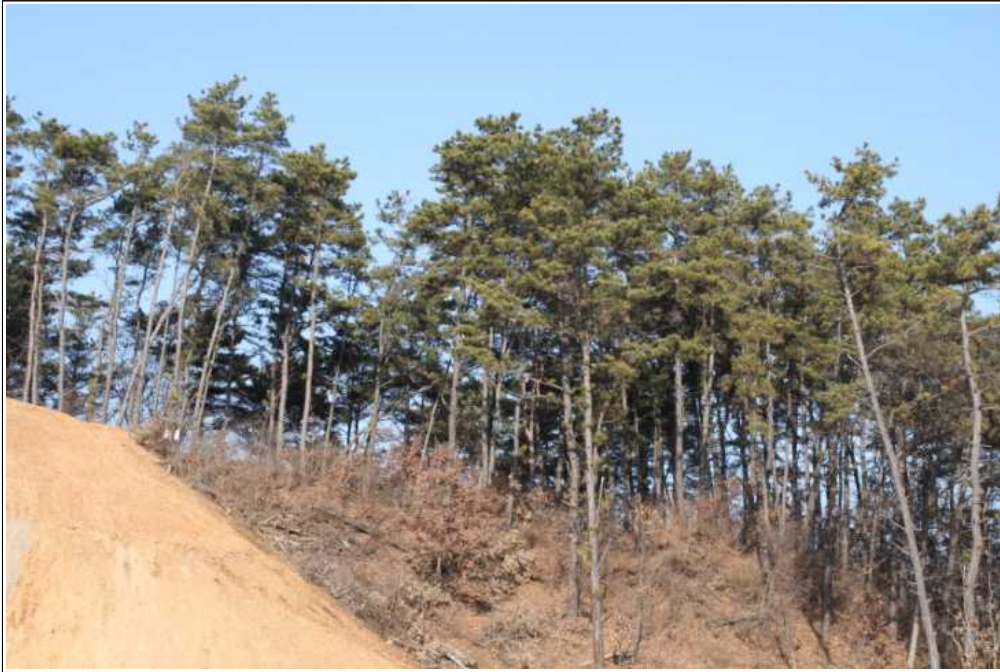
깎기 비탈면을 이루고 있는 주 암종은 호상흑운모편마암으로 발달하고 있는 상태이다. 상부 자연비탈면의 경사는 -30 ~ -5° 의 준 산악 지형으로 형성되어 있다. 포행 및 수목의 기울어짐 현상이 관찰되나, 인장균열 등의 붕괴 전후 현상은 관찰되지 않았다.

【그림 5】 수목의 기울어짐 및 포행

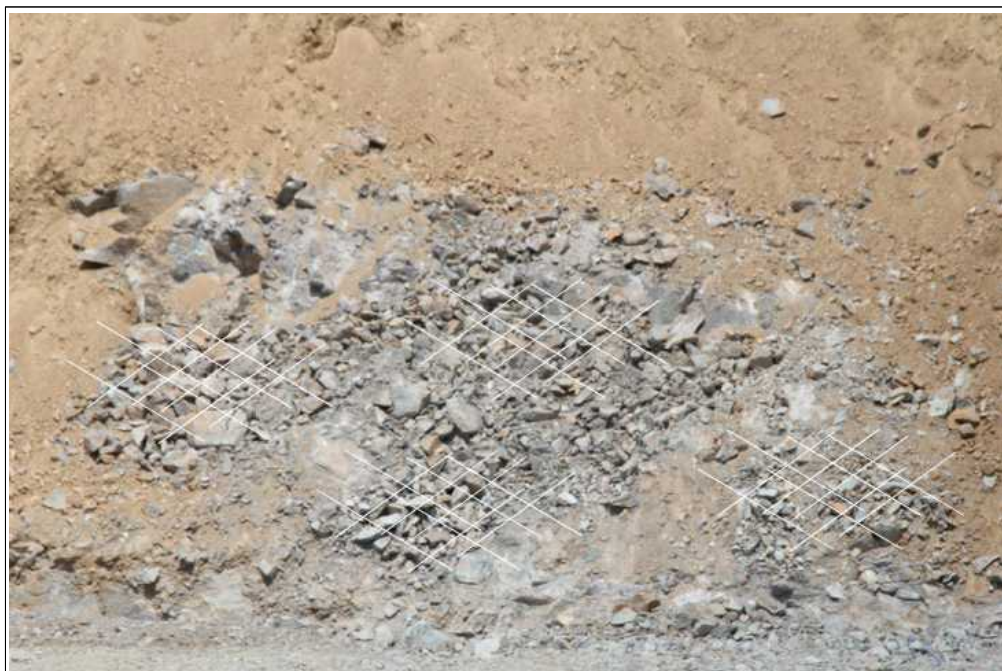
비탈면 내에 불연속면에 조밀하게 발달하고 있으며, 파쇄가 심한 상태로 일부 구간 세편화된 암석이 관찰된다. 일부 구간 산성 암맥이 협재되어 있다.

【그림 8】 세편화된 암석

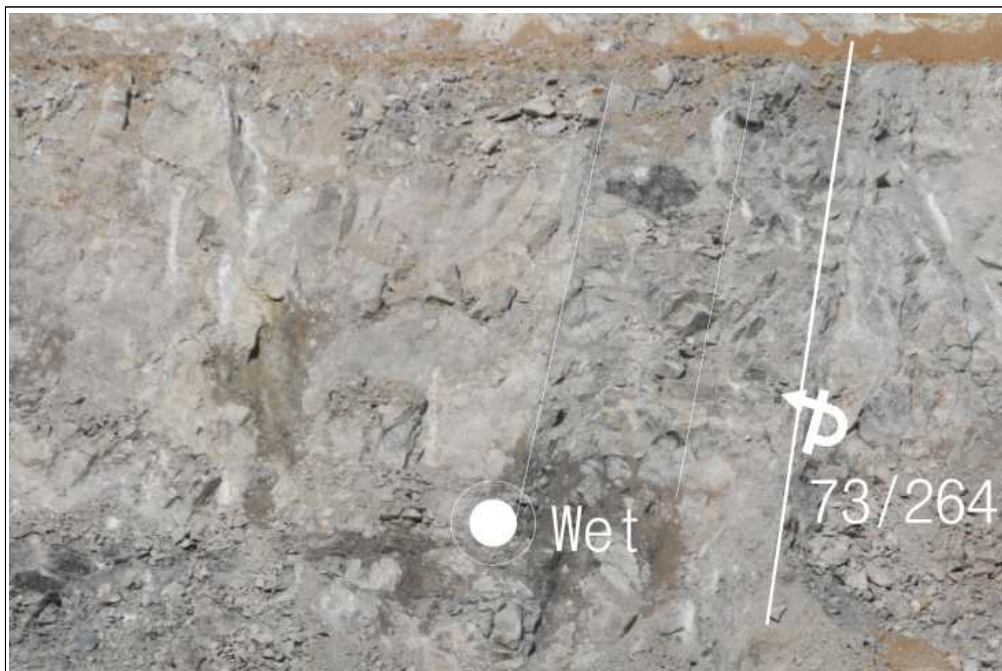
STA.5+630~5+660 구간 하단부에 비탈면의 방향은 40~63/158이며 구간 내에 C영역이 위치하고 비탈면의 방향은 63/158을 나타내고 있으며, 비탈면을 이루고 있는 주 암종은 호상흑운모편마암으로 발달하고 있으며, 풍화정도는 보통풍화 상태이다. 주변에 발달한 69/314 불연속면 특성은 간극 0.1~1.0mm, 간격 0.2~0.6m, 연장성 3~10m, 거칠기는 약간 거침 상태이며 4.7m×3.2m×0.5m의 규모로 단단한 충전물 5mm이하 협재, 37/126 불연속면 특성은 간극 0.1~1.0mm, 간격 0.6~2.0m, 연장성 10~20m, 거칠기는 약간 거침 상태이며 16.2m×4.0m×0.5m의 규모로 연약한 충전물 5mm이하 협재, 73/264 불연속면 특성은 간극 0.0~0.1mm, 간격 0.06~0.2m, 연장성 3~10m, 거칠기는 약간 거침 상태이며 4.4m×1.2m×0.5m의 규모로 단단한 충전물 5mm이하 협재되어 있다. 주변에 발달한 불연속면의 방향성 및 특성을 고려한 결과 불연속면 방향성에 의하여 평면파괴 양상이 나타난다. 또한 영역 내에 불연속면이 조밀하게 발달하고 있으며, 일부 구간 지하수 유출과 불연속면을 따라 세편화된 암석이 발생한 상태이다. 장기간 노출시 풍화가 촉진되면 풍화경계부 차별풍화로 평면파괴가 일어날 가능성이 있다. 따라서, 비탈면의 장기적인 안정성을 유지하기 위해 비탈면 보호공법을 적용해야 할 것으로 판단된다.

【그림 19】 C 영역에 발달한 불연속면

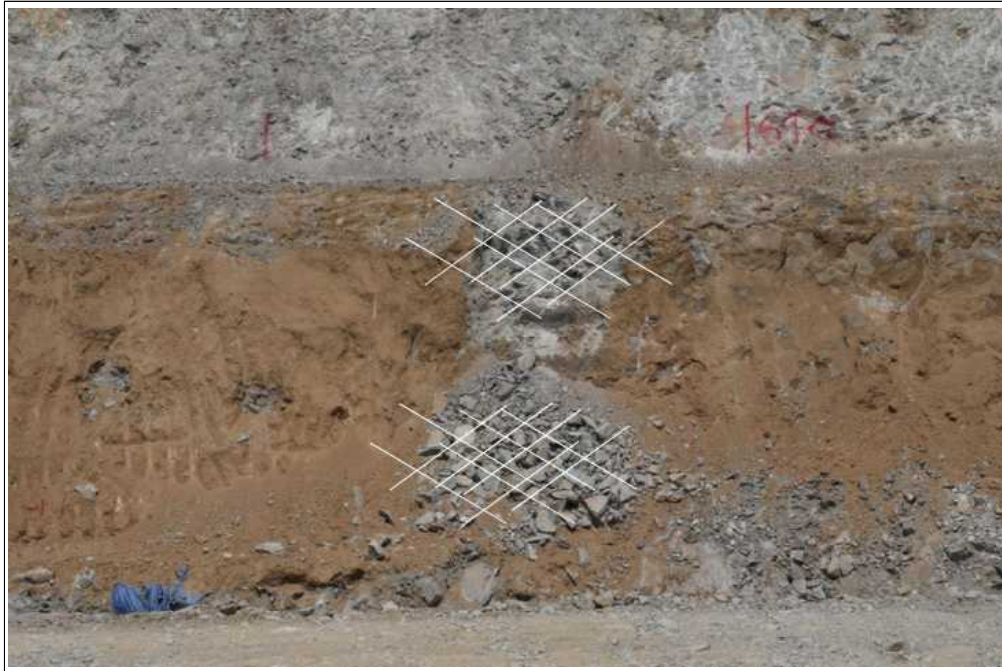
【그림 20】 C 영역 상세사진 (세편화된 암석)

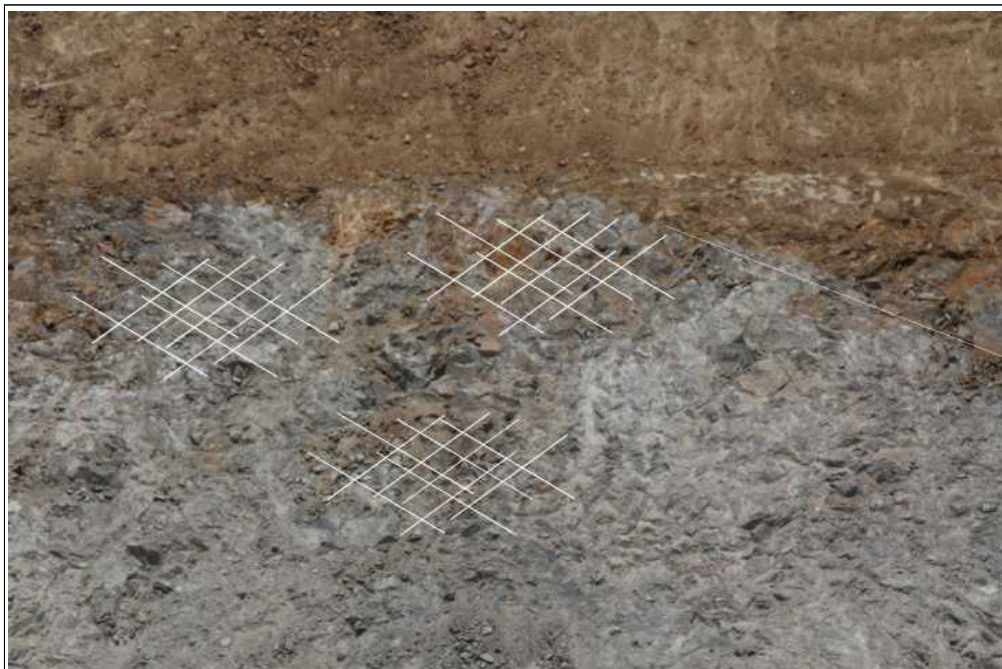
【그림 21】 C 영역 상세사진 (세편화된 암석)

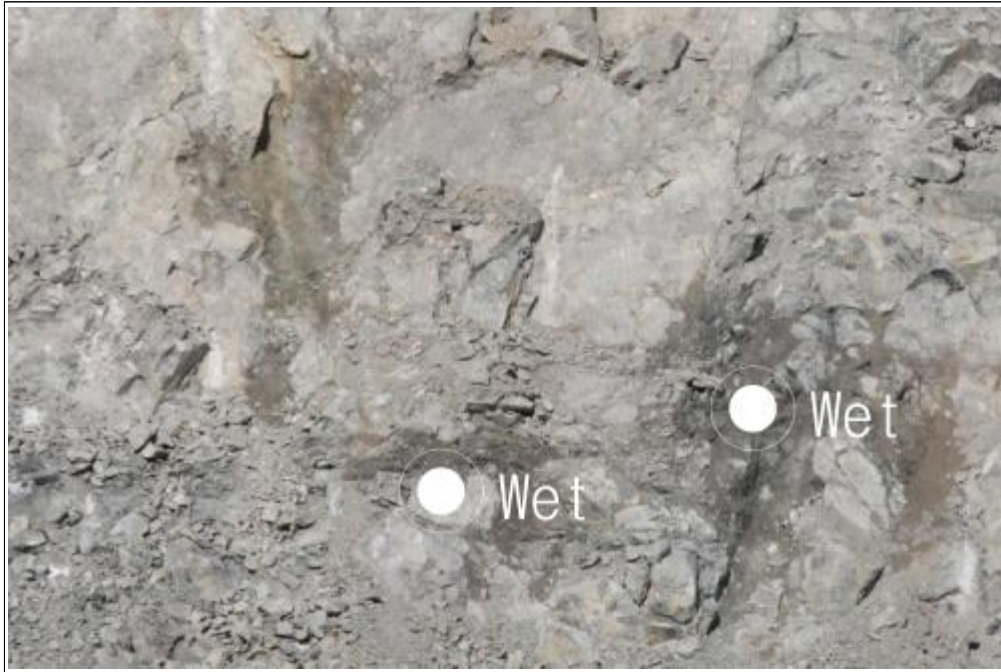
【그림 22】 C 영역 상세사진 (지하수 유출)
