옥산~오창 고속도로 민간투자사업

# 꺅 기 비 탈 면 현 황 도 보 고 서

꺅기비탈면 : STA.5+530~5+920 우안, 오창방향

작성기관 : (주)에스알이앤씨

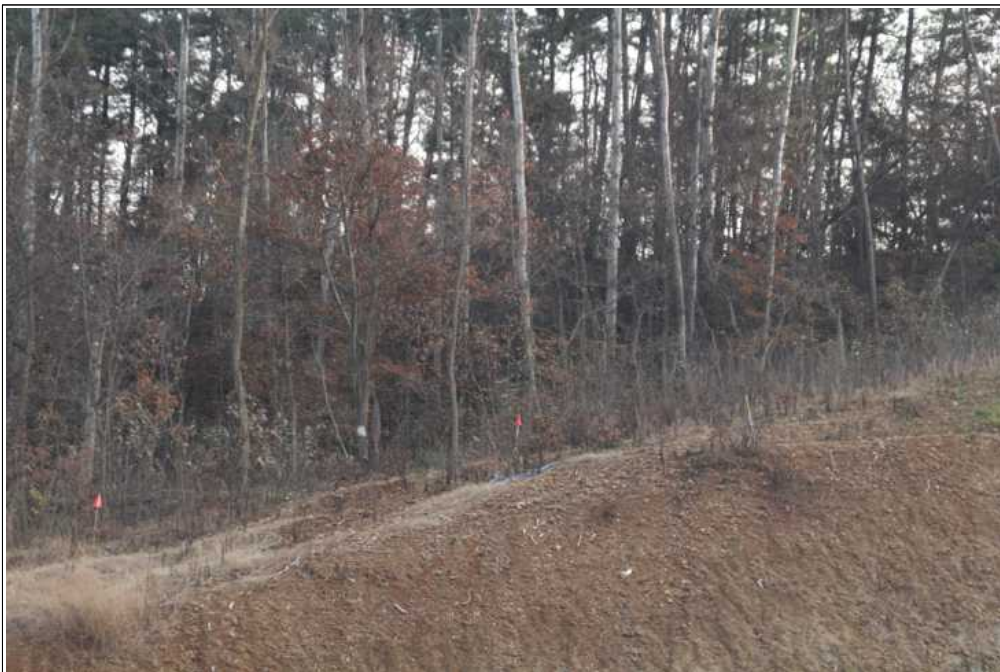
깎기 비탈면을 이루고 있는 주 암종은 호상흑운모편마암으로 발달하고 있는 상태이다. 상부 자연비탈면의 경사는 -24 ~ -19°의 준 산악 지형으로 형성되어 있다. 포행 및 수목의 기울어짐 현상이 관찰되나, 인장균열 등의 붕괴 전후 현상은 관찰되지 않았다.

【그림 8】 수목의 기울어짐 및 포행

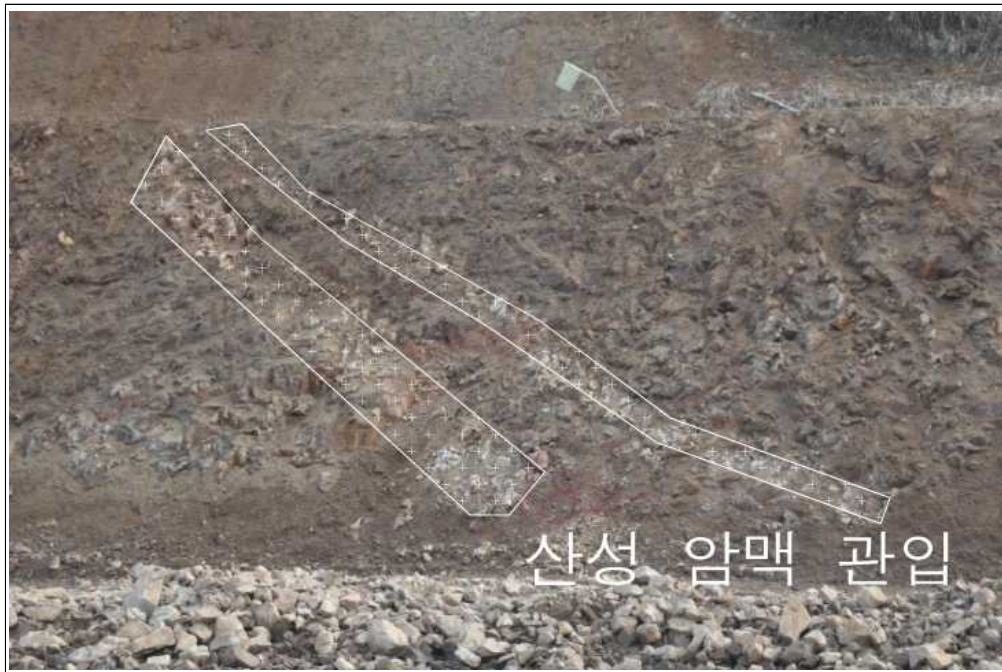
비탈면 내에 불연속면이 조밀하게 발달하고 있으며, 일부 구간 산성 암맥이 협재되어 있다. 지하수 유출과 세편화 된 암편이 곳곳에서 관찰된다.

【그림 9】 산성암맥 관입

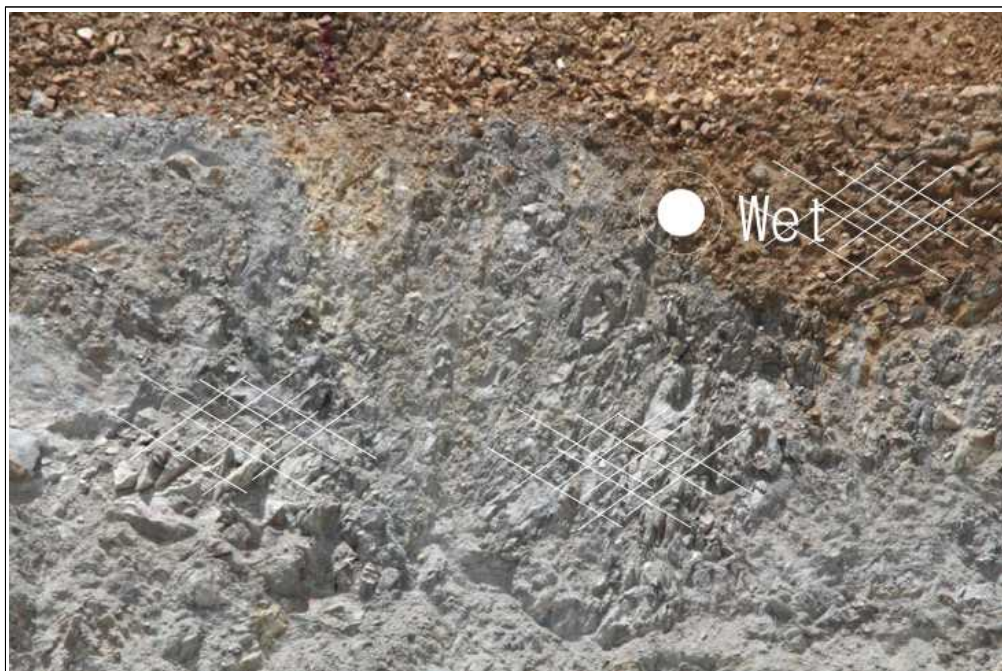
【그림 10】 지하수 유출 및 세편화된 암석(1)

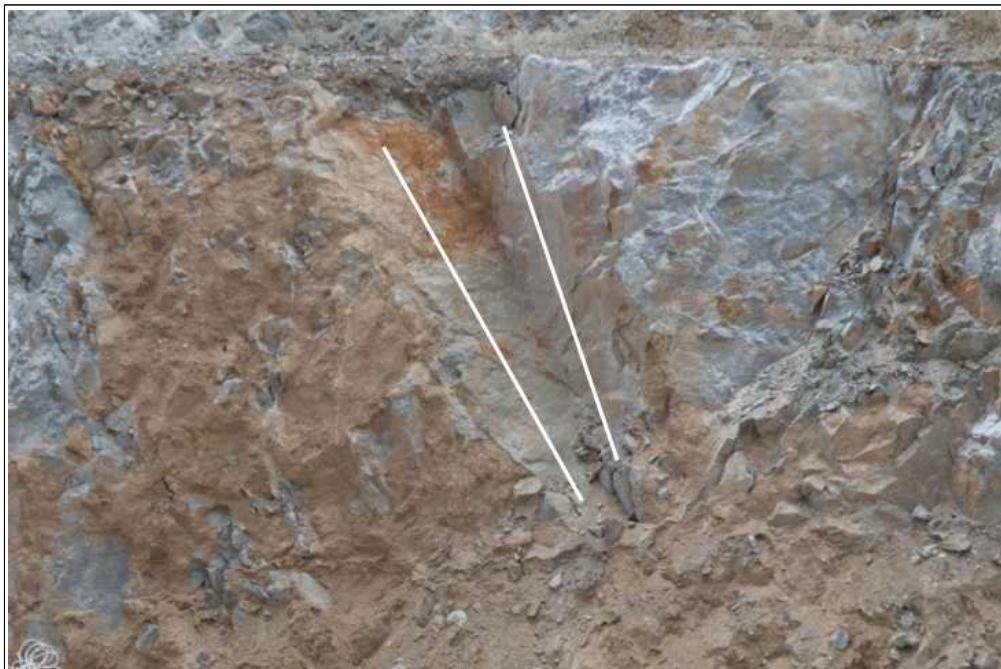
【그림 12】 불연속면 발달

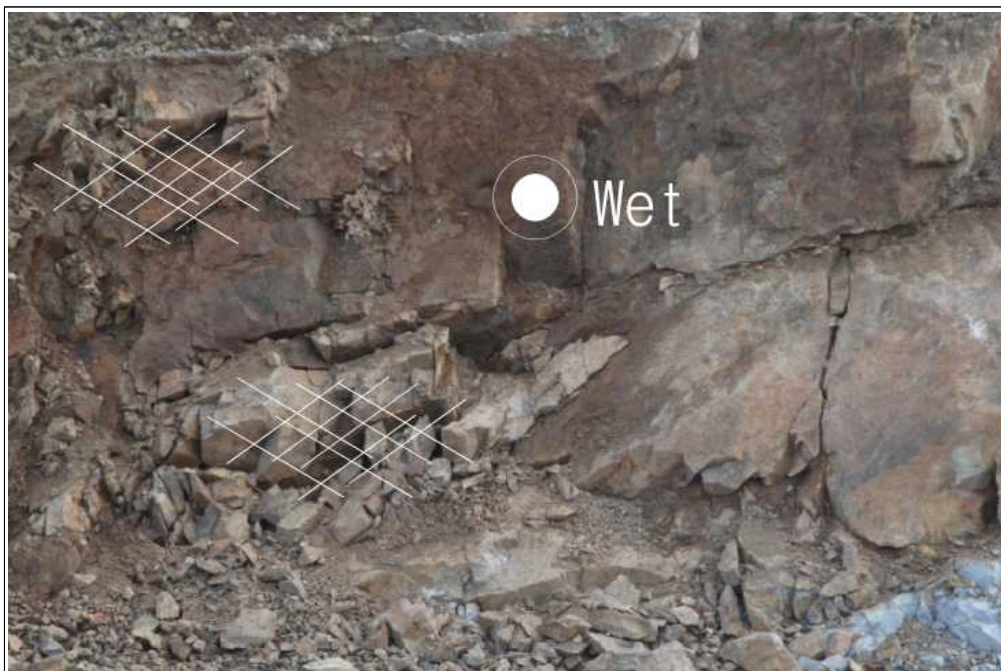
STA.5+920~5+860 구간에서 비탈면의 방향은 40~63/338 이며 구간 내에 A영역은 비탈면에 위치하고 비탈면의 방향은 45~63/338을 나타내고 있다. 풍화정도는 보통~심한풍화 상태이며, 비탈면을 이루고 있는 주 암종은 호상흑운모편마암으로 발달하고 있다. 주변에 발달한 29/045 불연속면 특성은 간극 1.0~5.0mm, 간격 0.2~0.6m, 연장성 3~10m, 거칠기는 약간 거침 상태이며 6.0m×3.0m×0.5m의 규모로 단단한 충전물 5mm이하 협재, 38/307 불연속면의 특성은 간극 1.0~5.0mm, 간격 0.6~2m, 연장성 1~3m, 거칠기는 약간 거침 상태이며 1.2m×1.7m×0.5m의 규모로 단단한 충전물 5mm이하 협재, 27/030 불연속면의 특성은 간극 0.1~1.0mm, 간격 0.2~0.6m, 연장성 3~10m, 거칠기는 약간 거침 상태이며 8.0m×2.2m×0.5m의 규모로 단단한 충전물 5mm이하 협재, 70/189 불연속면 특성은 간극 0.1~1.0mm, 간격 0.6~2.0m, 연장성 3~10m, 거칠기는 약간 거침 상태이며 3.9m×2.1m×0.5m의 규모로 단단한 충전물 5mm이하 협재, 74/350 불연속면의 특성은 간극 0.1~1.0mm, 간격 0.6~2m, 연장성 3~10m, 거칠기는 평활 상태이며 7.7m×1.1m×0.5m의 규모로 단단한 충전물 5mm이하 협재, 68/306 불연속면의 특성은 간극 0.1~1.0mm, 간격 0.6~2.0m, 연장성 3~10m, 거칠기는 약간 거침 상태이며 7.9m×4.1m×0.5m의 규모로 단단한 충전물 5mm이하 협재, 24/305 불연속면의 특성은 간극 0.1~1.0mm, 간격 0.6~2m, 연장성 3~10m, 거칠기는 약간 거침 상태이며 4.4m×1.7m×0.5m의 규모로 단단한 충전물 5mm이하 협재, 60/358 불연속면의 특성은 간극 1.0~5.0mm, 간격 0.6~2.0m, 연장성 1~3m, 거칠기는 약간 거침 상태이며 1.3m×1.8m×0.5m의 규모로 단단한 충전물 5mm이하 협재되어 있다. 주변에 발달한 불연속면의 방향성 및 특성을 고려한 결과 불연속면 방향성에 의한 파괴양상은 관찰되지 않았으나, 불연속면 주변으로 파쇄가 심한 상태이다. 영역 상부는 풍화가 심하게 진행된 상태로 지하수 유출 및 세편화된 암석이 관찰된다. 또한, 불연속면을 따라 암편이 탈락된 상태로 장기간 노출시 불연속면 상태가 악화되면 소규모 낙석 발생 등 비탈면 안정성에 문제가 발생할 우려가 있다. 따라서, 비탈면의 장기적인 안정성을 유지하기 위한 비탈면 보호공법을 적용해야 할 것으로 판단된다.

【그림 19】 A 영역 상세사진(지하수 유출 및 세편화된 암석)

【그림 20】 A 영역 상세사진(지하수 유출 및 세편화된 암석)

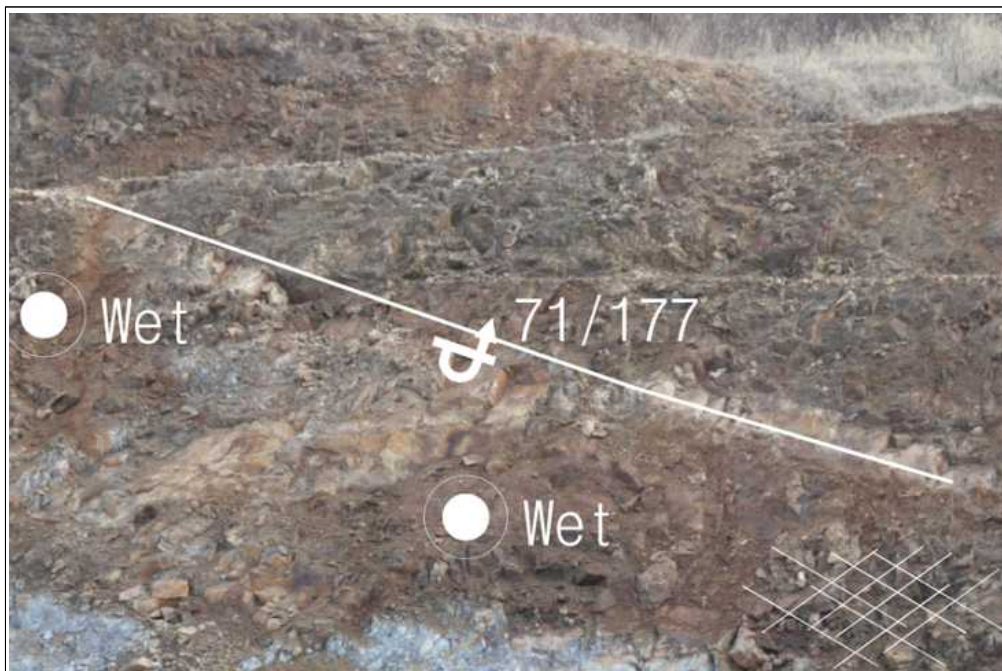
STA.5+860~5+820 구간에 비탈면의 방향은 40~63/338이며 구간 내에 B영역은 비탈면 하단부에 위치하고 비탈면의 방향은 34~45/338을 나타내고 있으며, 풍화정도는 보통~심한 풍화 상태이다. 비탈면을 이루고 있는 주 암종은 호상흑운모편마암으로 발달하고 있다. 주변에 발달한 72/113 불연속면 특성은 간극 0.1~1.0mm, 간격 0.2~0.6m, 연장성 3~10m, 거칠기는 약간 거침 상태이며 4.8m×2.0m×0.5m의 규모로 연약한 충전물 5mm이하 협재, 78/358 불연속면의 특성은 간극 0.1~1.0mm, 간격 0.2~0.6m, 연장성 3~10m, 거칠기는 평활 상태이며 5.5m×0.5m×0.5m의 규모로 단단한 충전물 5mm이하 협재, 84/240 불연속면의 특성은 간극 1.0~5.0mm, 간격 0.06~0.2m, 연장성 3~10m, 거칠기는 약간 거침 상태이며 0.5m×4.5m×0.5m의 규모로 연약한 충전물 5mm이하 협재, 71/177 불연속면의 특성은 간극 0.1~1.0mm, 간격 0.6~2.0m, 연장성 10~20m, 거칠기는 약간 거침 상태이며 13.1m×5.0m×0.5m의 규모로 단단한 충전물 5mm이하 협재되어 있다. 주변에 발달한 불연속면의 방향성에 의한 전도파괴 양상이 관찰된다. 또한, 본 영역 곳곳에 지하수 유출 및 풍화가 심한 상태로 세편화된 암석이 보인다. 장기간 노출시 풍화가 촉진되면 전도파괴양상을 보이는 구간은 높이가 낮아 큰 위험은 없어보이지만 세편화된 암석이 소규모 낙석으로 이어질 우려가 있다. 따라서, 비탈면의 장기적인 안정성을 유지하기 위한 비탈면 보호공법을 적용해야 할 것으로 판단된다.

【그림 23】 B 영역에 발달한 불연속면(전도파괴 양상)

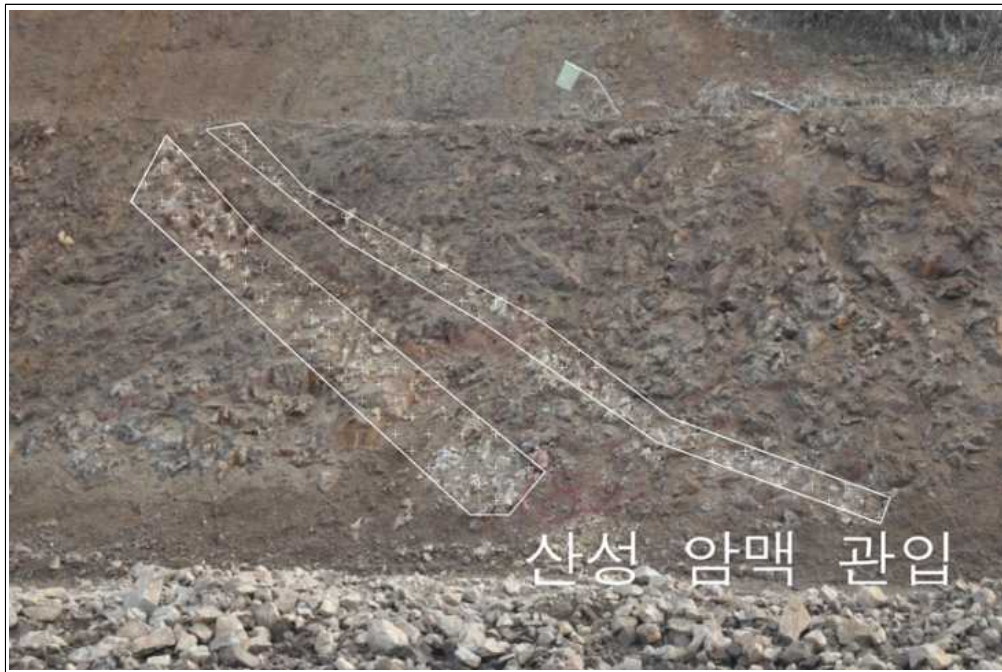
STA.5+820~5+800 구간에 비탈면의 방향은 34~45/338이며 구간 내에 C영역이 위치하고 비탈면의 방향은 40~45/338을 나타내고 있으며, 비탈면을 이루고 있는 주 암종은 호상 흑운모편마암으로 발달하고 있으며, 풍화정도는 심한풍화 상태이다. 주변에 발달한 56/313 불연속면 특성은 간극 0.1~1.0mm, 간격 0.06~0.2m, 연장성 3~10m, 거칠기는 약간 거침 상태이며 1.8m×3.3m×0.5m의 규모로 연약한 충전물 5mm이하 협재, 50/008 불연속면 특성은 간극 0.1~1.0mm, 간격 0.06~0.2m, 연장성 3~10m, 거칠기는 약간 거침 상태이며 3.4m×3.7m×0.5m의 규모로 단단한 충전물 5mm이하 협재, 58/293 불연속면 특성은 간극 0.1~1.0mm, 간격 0.06~0.2m, 연장성 1~3m, 거칠기는 약간 거침 상태이며 0.6m×2.3m×0.5m의 규모로 단단한 충전물 5mm이하 협재되어 있다. 주변에 발달한 불연속면의 방향성 및 특성을 고려한 결과 불연속면 방향성에 의한 파괴양상은 관찰되지 않았으나, 산성 암맥이 관입되어 관입 경계부 차별풍화가 발생할 우려가 있다. 장기간 노출시 풍화가 촉진되면 불연속면 및 산성암맥 관입부 상태가 악화되어 비탈면 안정성에 문제가 발생할 우려가 있다. 따라서, 비탈면의 장기적인 안정성을 유지하기 위한 비탈면 보호공법을 적용해야 할 것으로 판단된다.

【그림 31】 C 영역 상세사진(산성 암맥 관입)

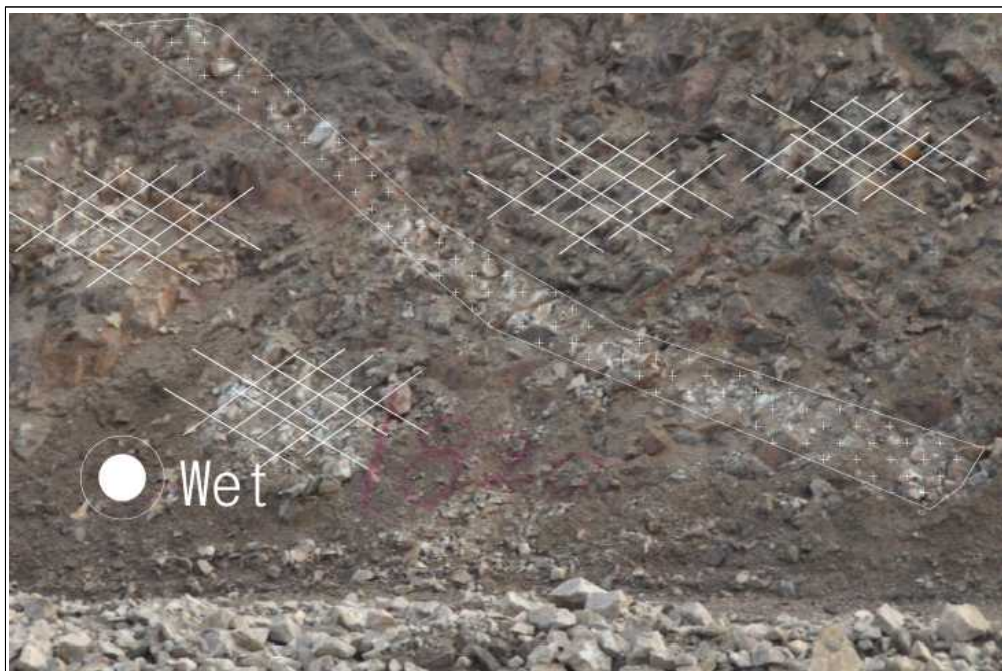
【그림 32】 C 영역 상세사진(세편화된 암석 및 산성 암맥 관입)

- C영역은 STA.5+820~5+800에 위치하여 56/313, 50/008, 58/293 방향성의 불연속면이 발달하여 있으며 풍화정도는 심한풍화 상태임. 주변에 발달한 불연속면의 방향성 및 특성을 고려한 결과 불연속면 방향성에 의한 파괴양상은 관찰되지 않았으나, 산성 암맥이 관입되어 관입 경계부 차별풍화가 발생할 우려가 있음. 장기간 노출시 풍화가 촉진되면 불연속면 및 산성암맥 관입부 상태가 악화되어 비탈면 안정성에 문제가 발생할 우려가 있음. 따

라서, 비탈면의 장기적인 안정성을 유지하기 위한 비탈면 보호공법을 적용해야 할 것으로 판단됨.

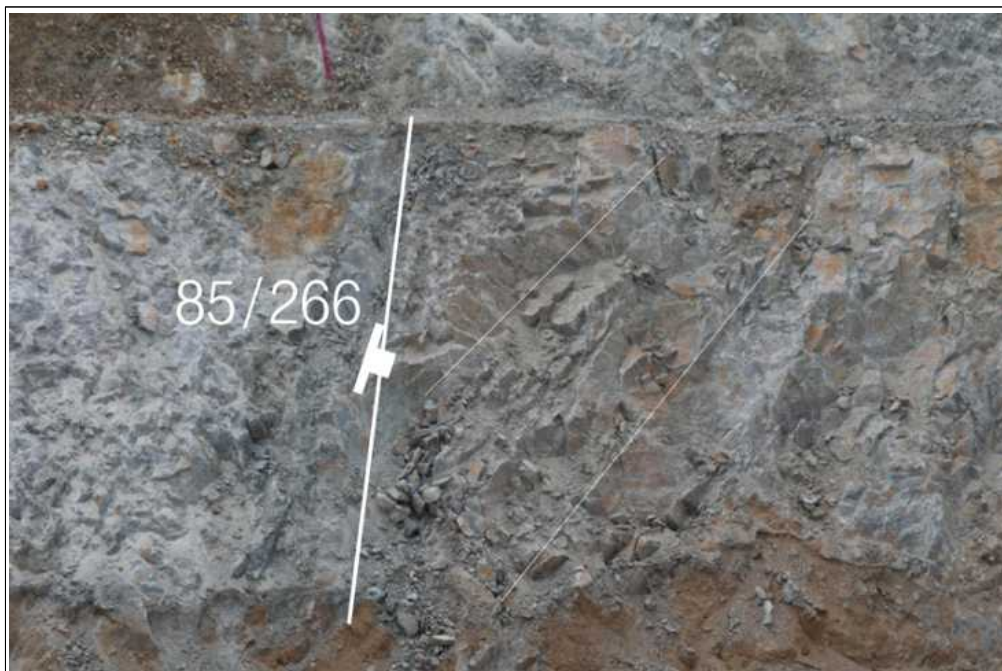
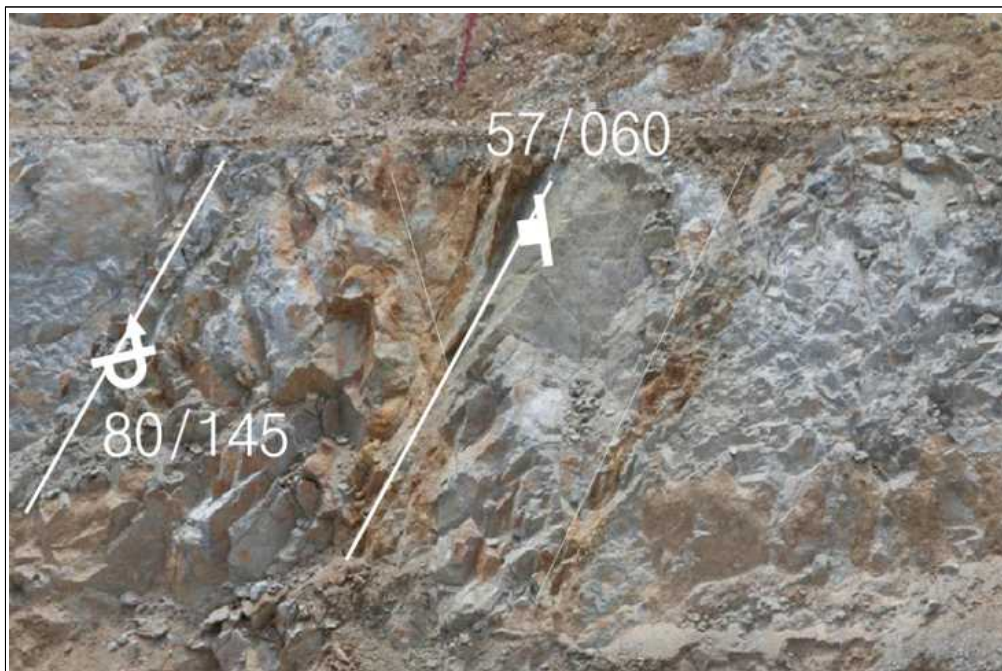
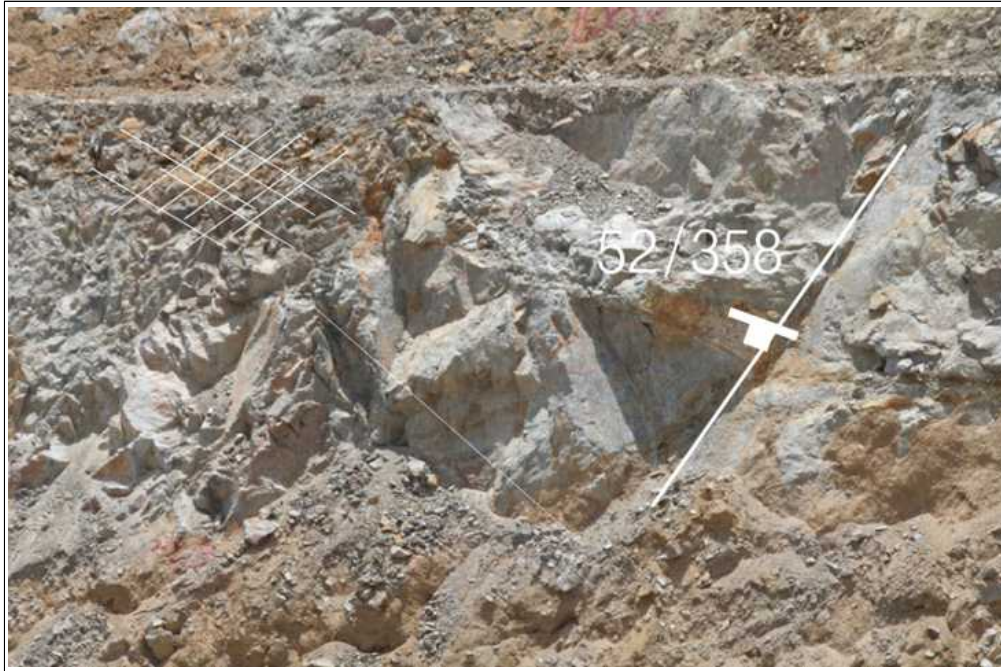
STA.5+800~5+670 구간에 비탈면의 방향은 34~63/338이며 구간 내에 D영역이 위치하고 비탈면의 방향은 40~63/338을 나타내고 있으며, 비탈면을 이루고 있는 주 암종은 호상 흑운모편마암으로 발달하고 있으며, 풍화정도는 보통풍화 상태이다. 주변에 발달한 51/007 불연속면 특성은 간극 0.0~0.1mm, 간격 0.6~2.0m, 연장성 3~10m, 거칠기는 평활 상태이며 1.0m×4.0m×0.5m의 규모로 단단한 충전물 5mm이하 협재, 67/096 불연속면 특성은 간극 0.1~1.0mm, 간격 0.2~0.6m, 연장성 3~10m, 거칠기는 약간 거침 상태이며 3.2m×8.3m×0.5m의 규모로 단단한 충전물 5mm이하 협재, 85/266 불연속면 특성은 간극 0.0~0.1mm, 간격 0.2~0.6m, 연장성 3~10m, 거칠기는 약간 거침 상태이며 1.5m×3.9m×0.5m의 규모로 단단한 충전물 5mm이하 협재, 53/320 불연속면 특성은 간극 0.0~0.1mm, 간격 0.2~0.6m, 연장성 3~10m, 거칠기는 평활 상태이며 1.4m×4.3m×0.5m의 규모로 단단한 충전물 5mm이하 협재, 88/035 불연속면 특성은 간극 0.0~0.1mm, 간격 0.6~2.0m, 연장성 3~10m, 거칠기는 평활 상태이며 0.9m×4.5m×0.5m의 규모로 단단한 충전물 5mm이하 협재, 80/105 불연속면 특성은 간극 0.1~1.0mm, 간격 0.06~0.2m, 연장성 3~10m, 거칠기는 약간 거침 상태이며 1.5m×4.3m×0.5m의 규모로 단단한 충전물 5mm이하 협재, 57/060 불연속면 특성은 간극 0.0~0.1mm, 간격 0.2~0.6m, 연장성 3~10m, 거칠기는 약간 거침 상태이며 2.8m×4.4m×0.5m의 규모로 단단한 충전물 5mm이하 협재, 52/358 불연속면 특성은 간극 0.0~0.1mm, 간격 0.6~2.0m, 연장성 3~10m, 거칠기는 평활 상태이며 3.7m×4.3m×0.5m의 규모로 단단한 충전물 5mm이하 협재되어 있다. 주변에 발달한 불연속면의 방향성 및 특성을 고려한 결과 불연속면 방향성에 의한 파괴양상은 관찰되지 않았으나, 불연속면 교차로 인하여 생긴 세편화된 암석과 일부구간 지하수 유출이 관찰된다. 장기간 노출시 풍화가 촉진되면 불연속면 상태 악화로 인하여 비탈면 안정성에 문제가 발생할 우려가 있다. 따라서, 비탈면의 장기적인 안정성을 유지하기 위한 비탈면 보호공법을 적용해야 할 것으로 판단된다.

【그림 33】 D 영역에 발달한 불연속면

【그림 34】 D 영역에 발달한 불연속면

【그림 35】 D 영역에 발달한 불연속면

【그림 36】 D 영역에 발달한 불연속면

【그림 37】 D 영역에 발달한 불연속면

- D영역은 STA.5+800~5+670에 위치하여 51/007, 67/096, 85/266, 53/320, 88/035, 80/105, 57/060, 52/358 방향성의 불연속면이 발달하여 있으며 풍화정도는 보통풍화 상태임. 주변에 발달한 불연속면의 방향성 및 특성을 고려한 결과 불연속면 방향성에 의한 파괴양상은 관찰되지 않았으나, 불연속면 교차로 인하여 생긴 세편화된 암석과 일부구간 지하수 유출이 관찰됨. 장기간 노출시 풍화가 촉진되면 불연속면 상태 악화로 인하여 비탈면 안정성에 문제가 발생할 우려가 있음. 따라서, 비탈면의 장기적인 안정성을 유지하기 위한 비탈면 보호공법을 적용해야 할 것으로 판단됨.

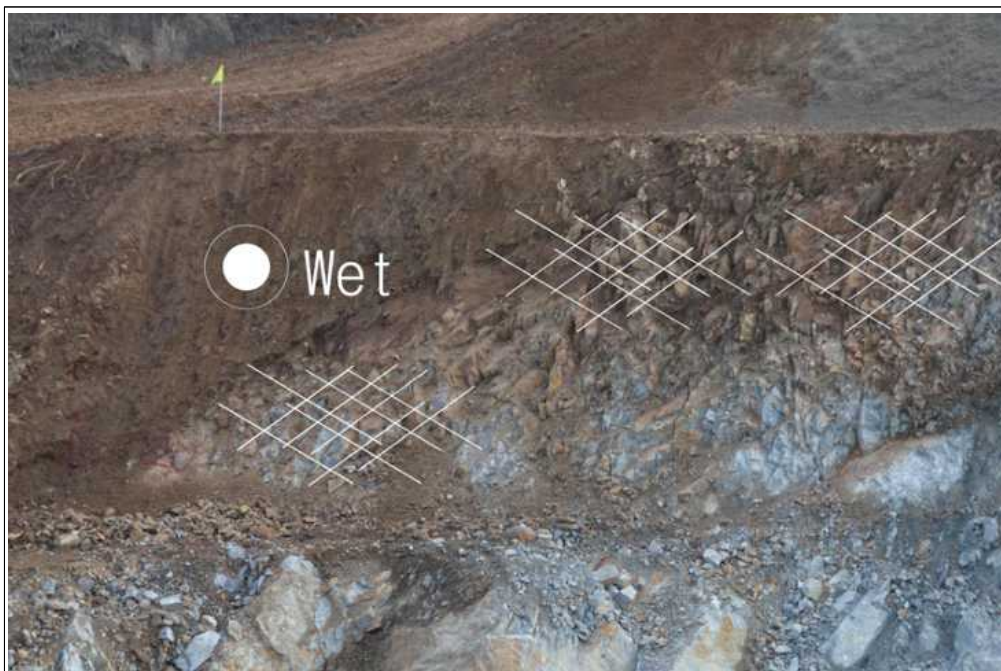
【그림 38】 D 영역 상세사진 (지하수 유출 및 세편화된 암석)

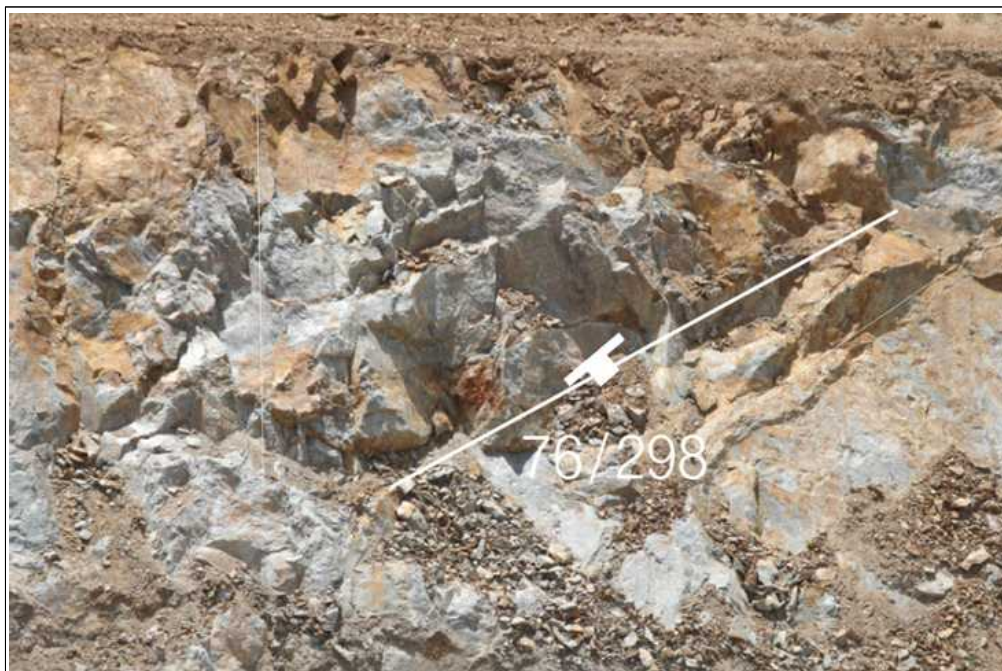
STA.5+670~5+630 구간에 비탈면의 방향은 40~63/338이며 구간 내에 E영역이 위치하고 비탈면의 방향은 45~63/338을 나타내고 있으며, 비탈면을 이루고 있는 주 암종은 호상 흑운모편마암으로 발달하고 있으며, 풍화정도는 보통~심한풍화 상태이다. 주변에 발달한 60/021 불연속면 특성은 간극 0.0~0.1mm, 간격 0.6~2.0m, 연장성 1~3m, 거칠기는 평활 상태이며 1.8m×2.7m×0.5m의 규모로 단단한 충전물 5mm이하 협재, 72/294 불연속면 특성은 간극 0.0~0.1mm, 간격 0.6~2.0m, 연장성 3~10m, 거칠기는 약간 거침 상태이며 2.7m×6.9m×0.5m의 규모로 단단한 충전물 5mm이하 협재, 55/358 불연속면 특성은 간극 0.0~0.1mm, 간격 0.6~2.0m, 연장성 3~10m, 거칠기는 평활 상태이며 3.1m×4.0m×0.5m의 규모로 단단한 충전물 5mm이하 협재, 61/336 불연속면 특성은 간극 0.1~1.0mm, 간격 0.2~0.6m, 연장성 3~10m, 거칠기는 평활 상태이며 3.4m×0.4m×0.5m의 규모로 단단한 충전물 5mm이하 협재, 76/298 불연속면 특성은 간극 0.1~1.0mm, 간격 0.2~0.6m, 연장성 3~10m, 거칠기는 약간 거침 상태이며 5.2m×2.7m×0.5m의 규모로 단단한 충전물 5mm이하 협재, 70/202 불연속면 특성은 간극 0.1~1.0mm, 간격 0.06~0.2m, 연장성 3~10m, 거칠기는 약간 거침 상태이며 3.3m×3.4m×0.5m의 규모로 단단한 충전물 5mm이하 협재되어 있다. 주변에 발달한 불연속면의 방향성 및 특성을 고려한 결과 불연속면 방향성에 의한 평면파괴 양상이 관찰된다. 또한 불연속면을 따라 주변에 세편화된 암석이 보인다. 장기간 노출시 외부적인 요인에 의해 풍화가 촉진되면 불연속면 상태 악화로 비탈면 안정성에 문제가 발생할 우려가 있다. 또한 세편화된 암석이 소규모 낙석으로 이어질 우려가 있다. 따라서, 비탈면의 장기적인 안정성을 유지하기 위한 비탈면 보호공법을 적용해야 할 것으로 판단된다.

【그림 39】 E 영역에 발달한 불연속면

【그림 40】 E 영역에 발달한 불연속면

【그림 41】 E 영역에 발달한 불연속면

【그림 42】 E 영역에 발달한 불연속면

- E영역은 STA.5+670~5+630에 위치하여 60/021, 72/294, 55/358, 61/336, 76/298, 70/202 방향성의 불연속면이 발달하여 있으며 풍화정도는 보통~심한풍화 상태임. 주변에 발달한 불연속면의 방향성 및 특성을 고려한 결과 불연속면 방향성에 의한 평면파괴 양상이 관찰됨. 또한 불연속면을 따라 주변에 세편화된 암석이 보임. 장기간 노출시 외부적인 요인에 의해 풍화가 촉진되면 불연속면 상태 악화로 비탈면 안정성에 문제가 발생할 우려가 있음. 또한 세편화된 암석이 소규모 낙석으로 이어질 우려가 있음. 따라서, 비탈면의 장기적인 안정성을 유지하기 위한 비탈면 보호공법을 적용해야 할 것으로 판단됨.

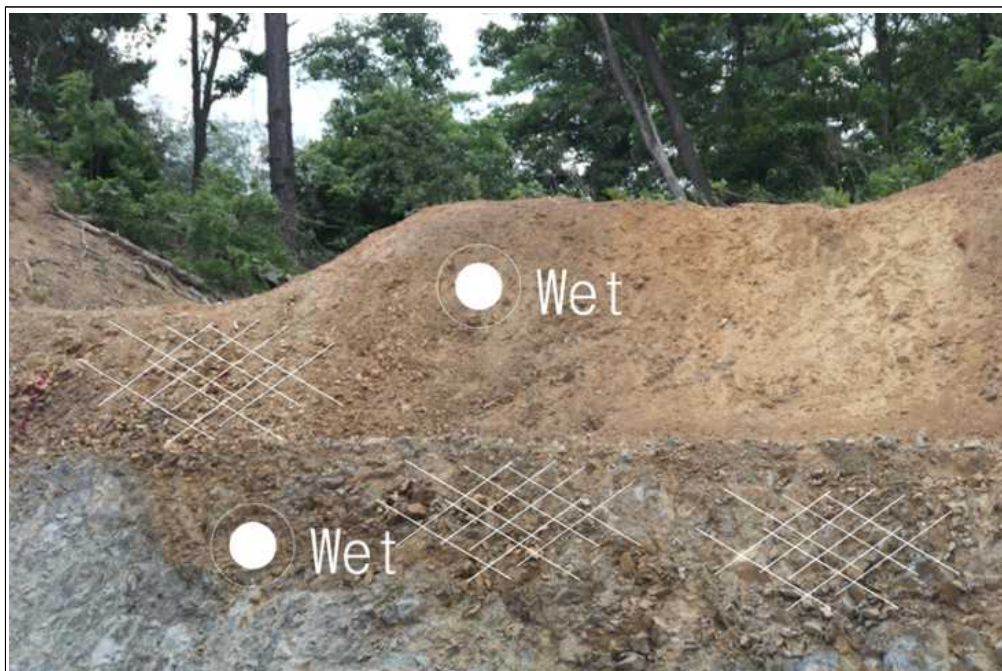
【그림 44】 F 영역 상세사진 (지하수 유출 및 세편화된 암석)

- F영역은 STA.5+800~5+670에 위치하여 75/160 방향성의 불연속면이 발달하여 있으며 풍화정도는 보통~심한풍화 상태임. 주변에 발달한 불연속면의 방향성 및 특성을 고려한 결과 불연속면 방향성에 의한 파괴양상은 관찰되지 않았으나, 본 영역은 풍화가 심하게 진행된 상태로, 지하수 유출 및 세편화된 암석이 다량 관찰됨. 장기간 노출시 세편화된 암석이 소규모 낙석으로 이어질 가능성이 있어 비탈면 안정성에 문제가 발생할 우려가 있음. 따라서, 비탈면의 장기적인 안정성을 유지하기 위한 비탈면 보호공법을 적용해야 할 것으로 판단됨.

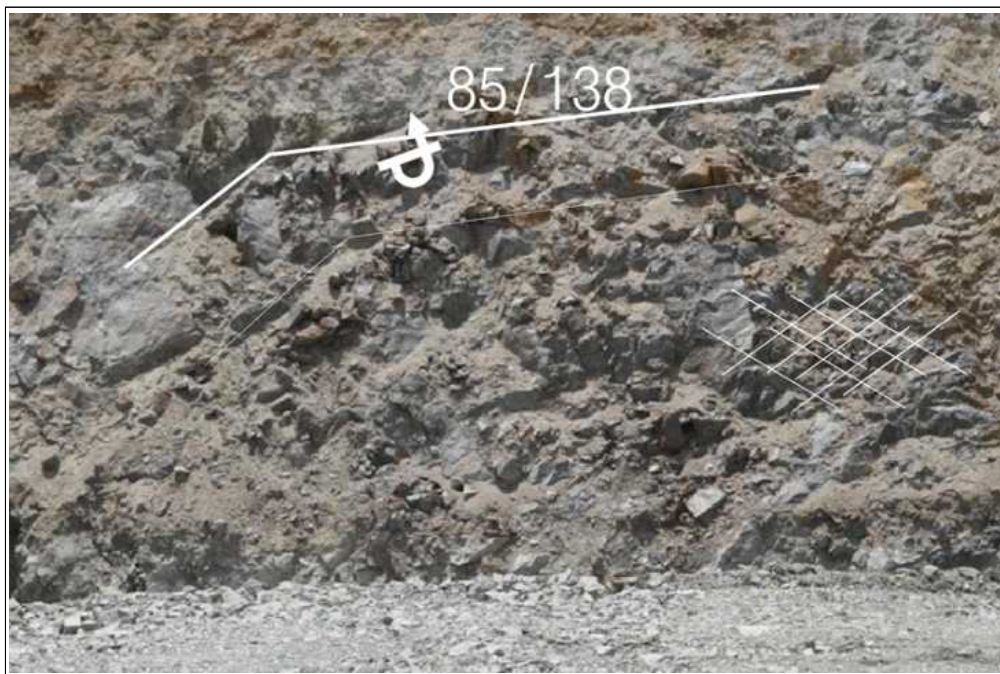
STA.5+600~5+530 구간에 비탈면의 방향은 34~63/338이며 구간 내에 G영역이 위치하고 비탈면의 방향은 45~63/338을 나타내고 있으며, 비탈면을 이루고 있는 주 암종은 호상 흑운모편마암으로 발달하고 있으며, 풍화정도는 심한풍화 상태이다. 주변에 발달한 85/138 불연속면 특성은 간극 0.1~1.0mm, 간격 0.06~0.2m, 연장성 3~10m, 거칠기는 약간 거침 상태이며 8.5m×2.4m×0.5m의 규모로 단단한 충전물 5mm이하 협재, 54/308 불연속면 특성은 간극 0.1~1.0mm, 간격 0.2~0.6m, 연장성 20m 이상, 거칠기는 약간 거침 상태이며 22.3m×0.6m×0.5m의 규모로 연약한 충전물 5mm이하 협재되어 있다. 본 영역은 풍화가 심하게 진행된 상태로, 곳곳에서 세편화된 암석이 발생하여 장기간 노출시 소규모 낙석으로 이어질 우려가 있다. 따라서, 비탈면의 장기적인 안정성을 유지하기 위한 비탈면 보호공법을 적용해야 할 것으로 판단된다.

【그림 45】 G 영역에 발달한 불연속면

【그림 46】 G 영역에 발달한 불연속면

- G영역은 STA.5+800~5+670에 위치하여 85/138, 54/308 방향성의 불연속면이 발달하여 있으며 풍화정도는 심한풍화 상태임. 본 영역은 풍화가 심하게 진행된 상태로, 곳곳에서 세편화된 암석이 발생하여 장기간 노출시 소규모 낙석으로 이어질 우려가 있음. 따라서, 비탈면의 장기적인 안정성을 유지하기 위한 비탈면 보호공법을 적용해야 할 것으로 판단됨.

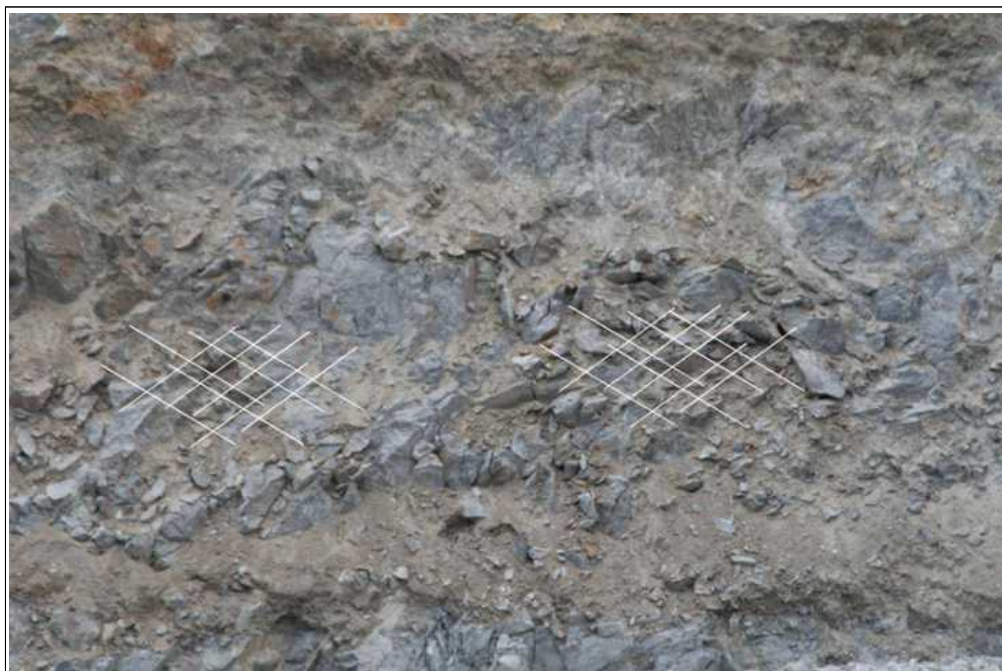
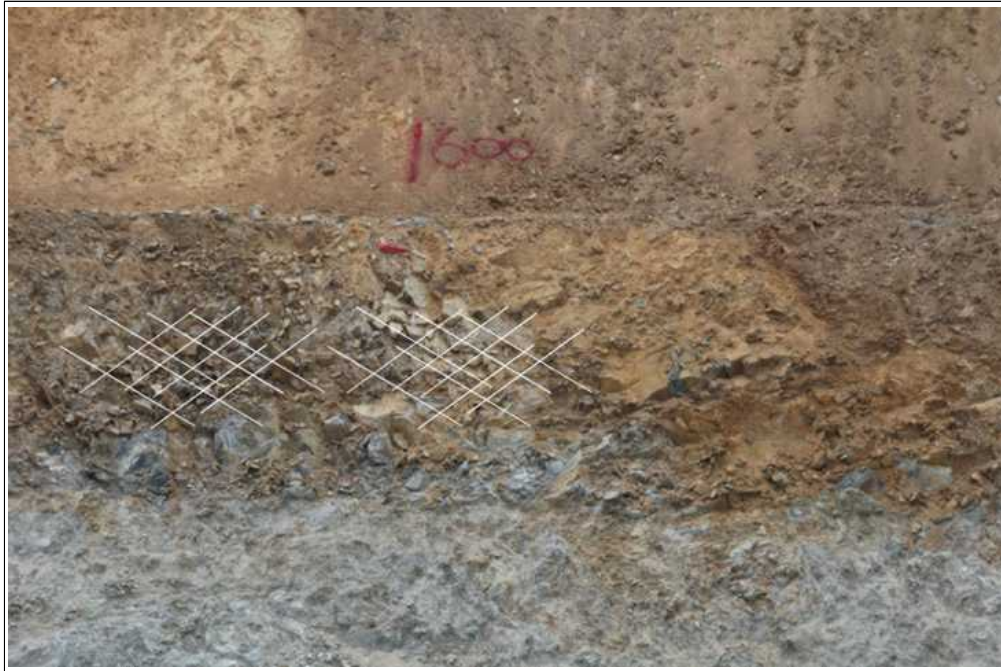
【그림 47】 G 영역 상세사진 (세편화된 암석)

【그림 48】 G 영역 상세사진 (세편화된 암석)
