옥산~오창 고속도로 민간투자사업

# 꺾기비탈면 현황도 보고서

꺾기비탈면 : STA.7+130~7+340 우안, 오창방향

작성기관 : (주)에스알이앤씨

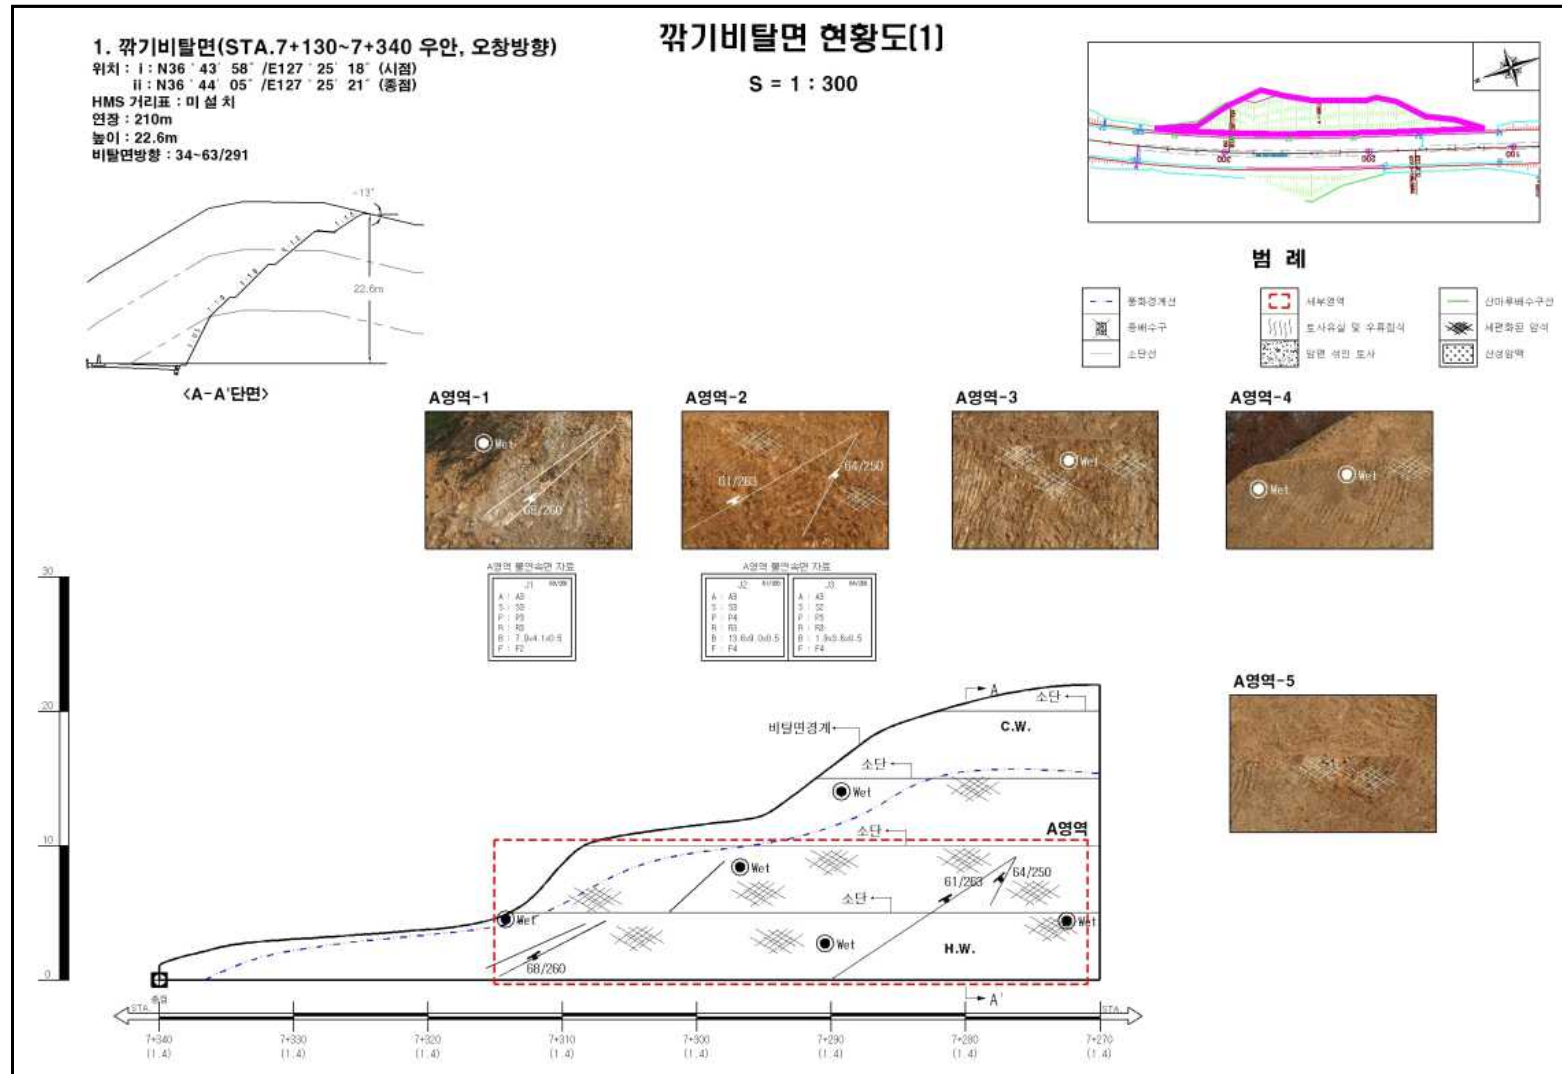
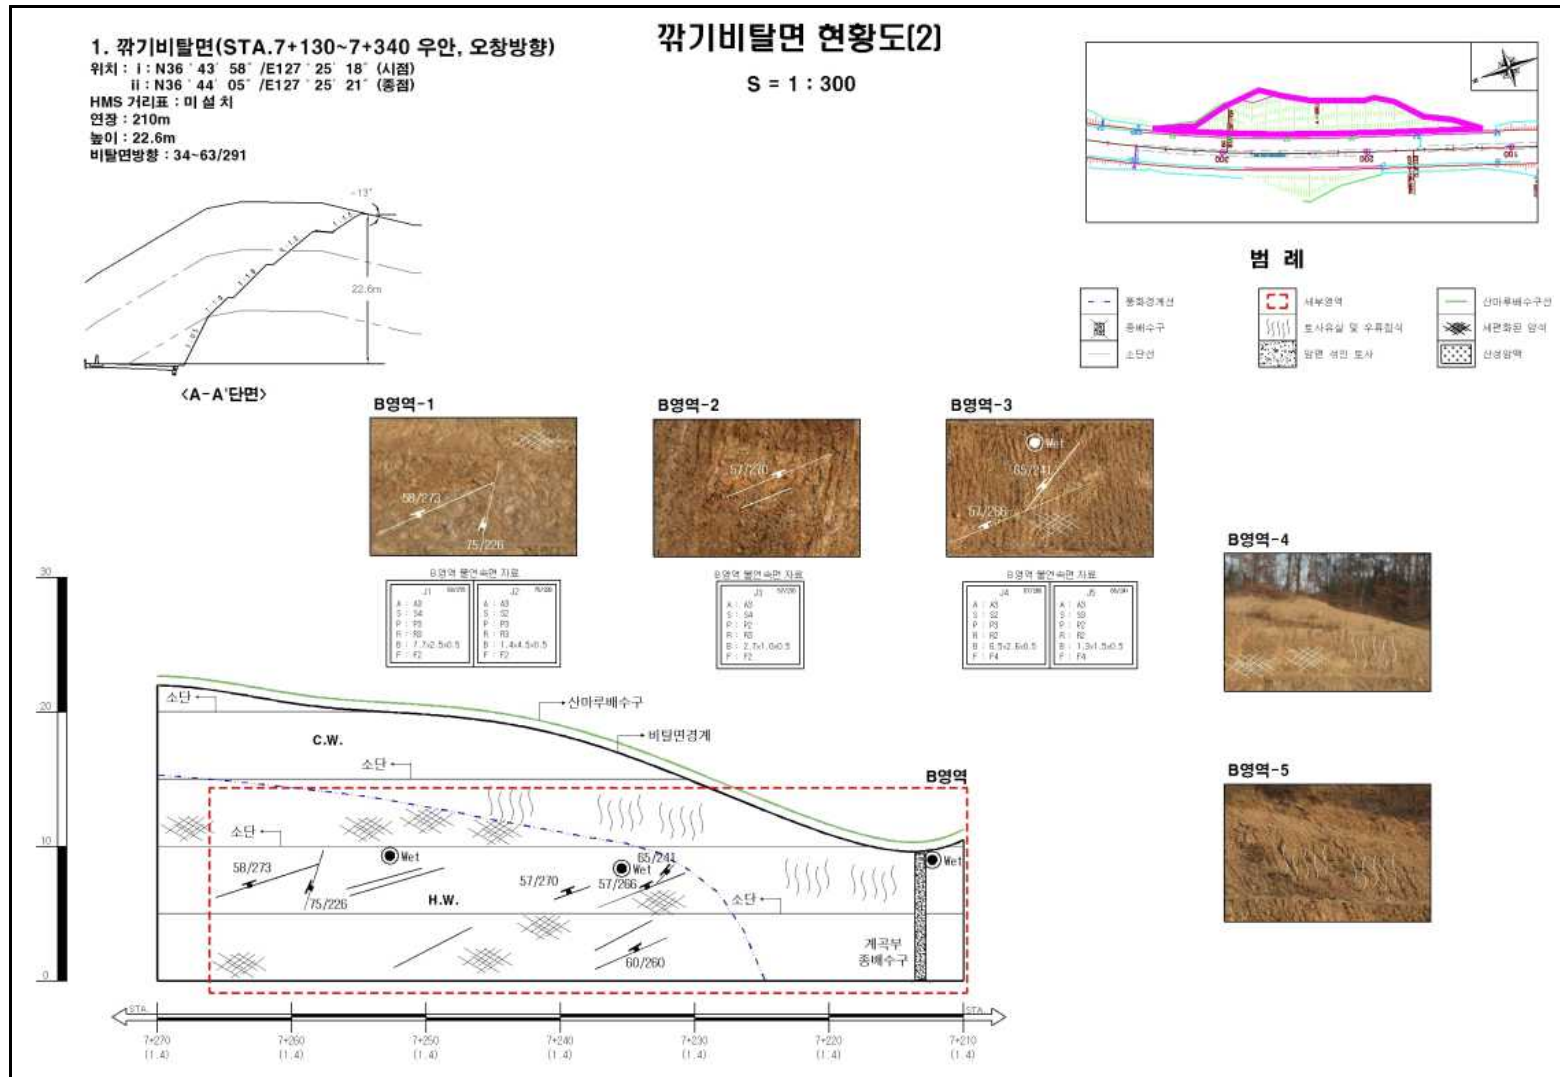
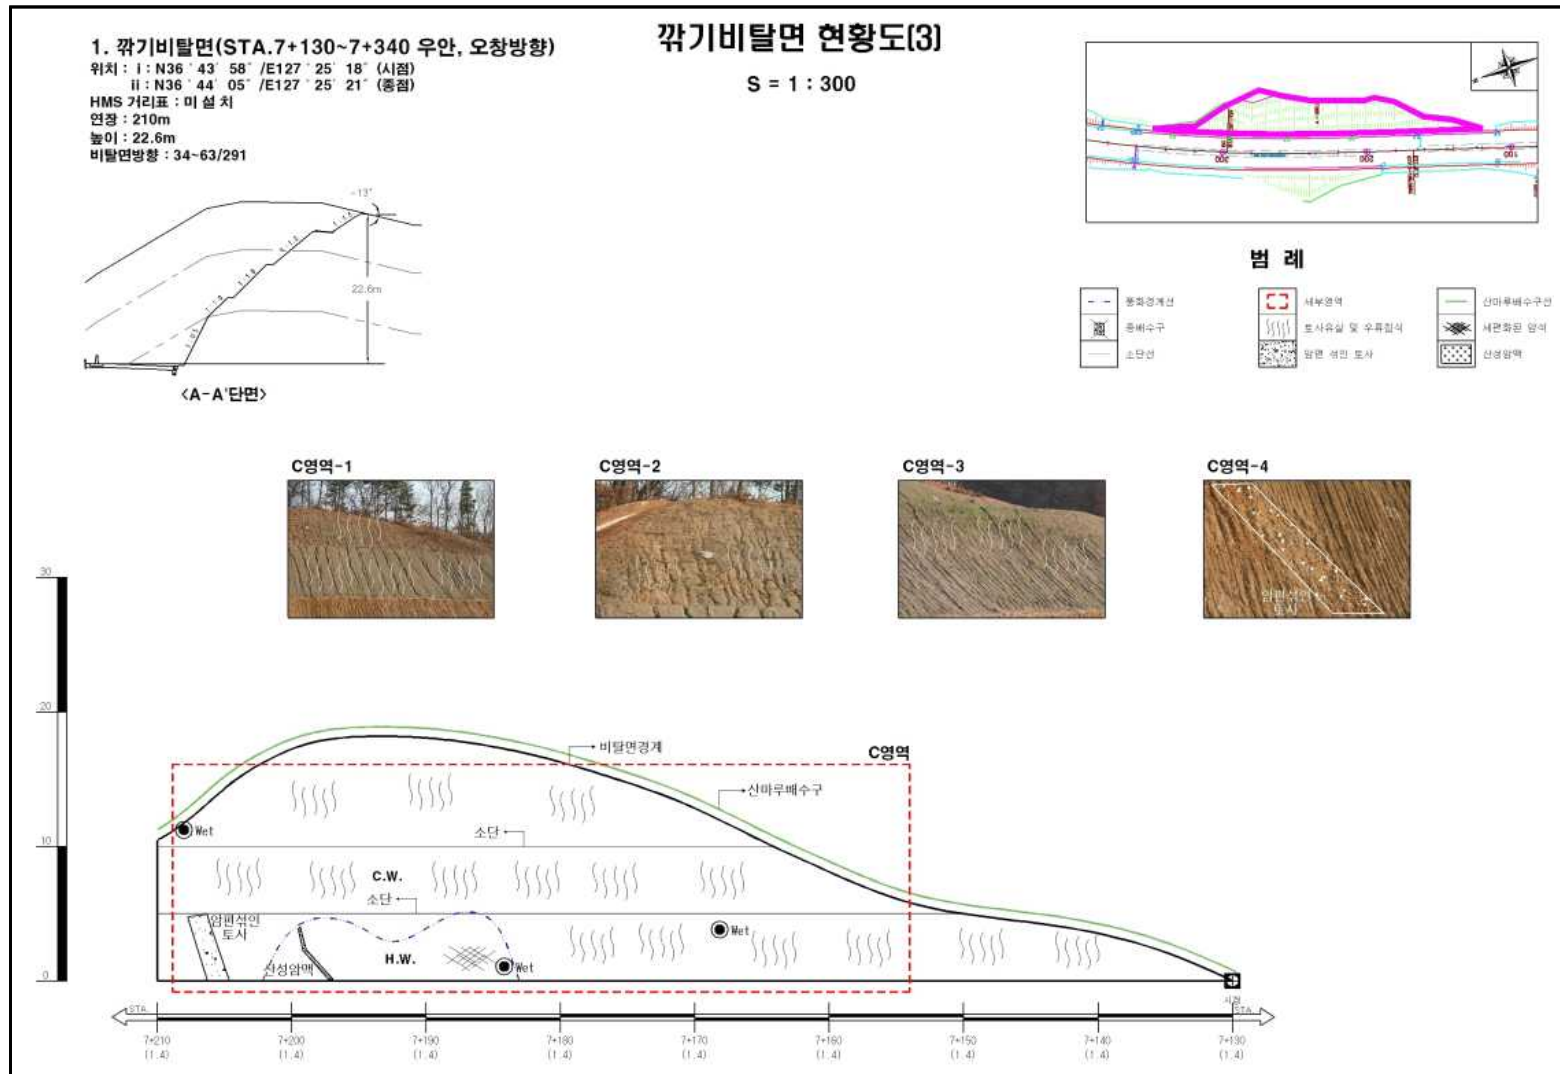
## 4. 깎기비탈면 현황도

본 깎기 비탈면은 STA.7+130~7+340 우안에 위치한 연장 210m, 최대높이 22.6m, 경사/경사방향이 34~63/291인 혼합비탈면이다. 소단은 4개소이며, 비탈면의 깎기 경사도는 토사 1:1.2~1.5, 리핑 1:1.0, 발파 1:0.5 으로 시공되어 있다.

전체적으로 비탈면 영역의 풍화가 심하게 진행된 상태이며, STA.7+210 부근에 계곡부가 위치하고, 지하수 유출이 관찰된다. 또한 토사유실이 다량 발생한 상태이다.

본 깎기 비탈면은 풍화의 정도와 절리면들의 상태, 우류에 의한 세굴 및 소단유실 등을 기준으로 총 3개 영역으로 나누어 조사를 실시하였으며, 기타 자세한 사항은 첨부한 현황도에 도시화하여 나타내었다.

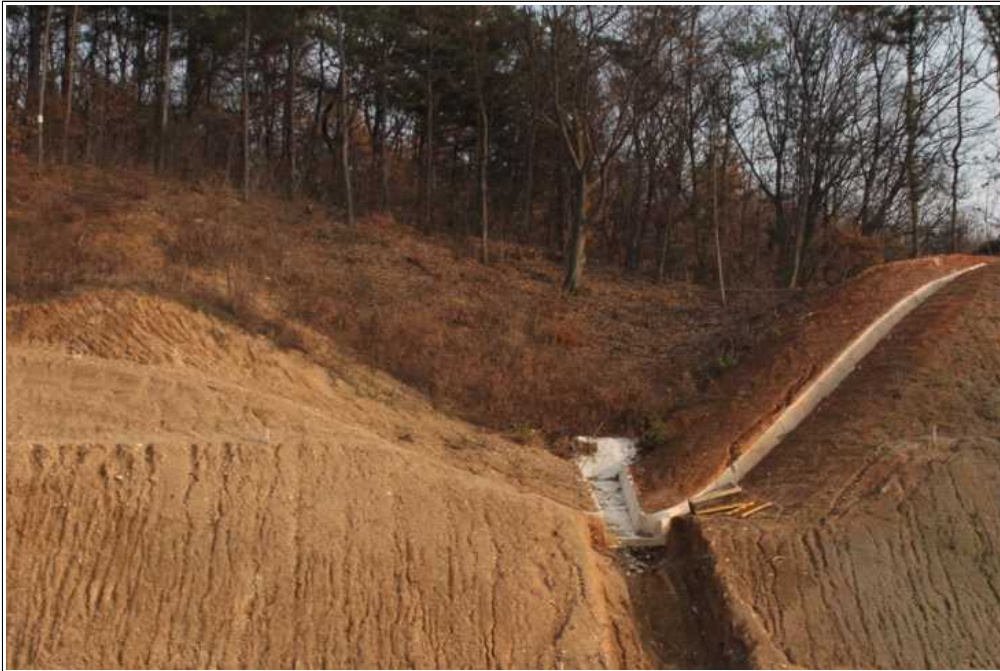
【그림 11】 계곡부 발달(1)

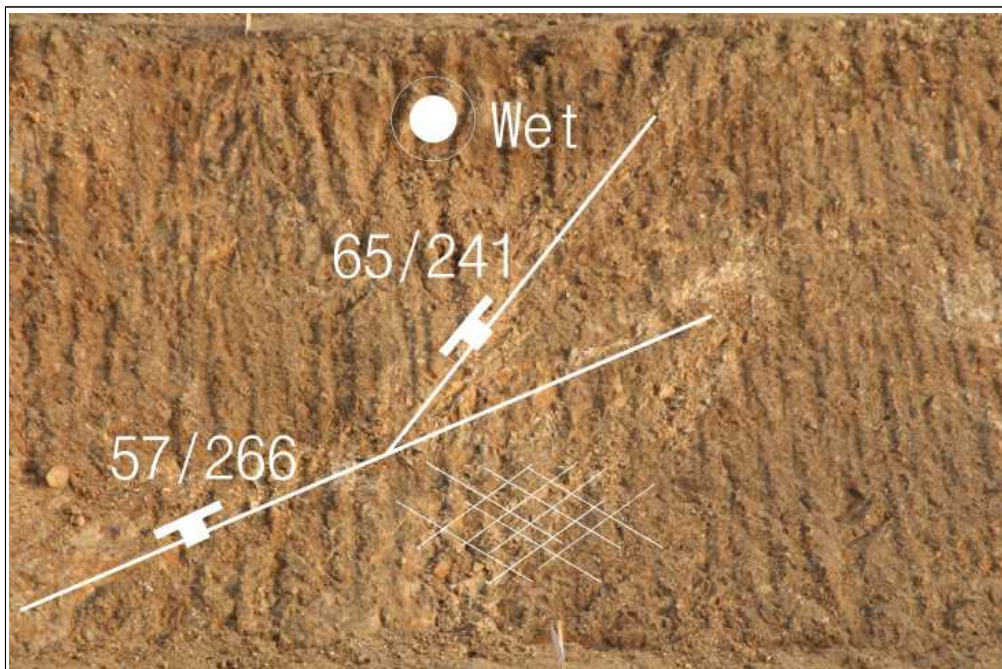
【그림 22】 B 영역에 발달한 불연속면

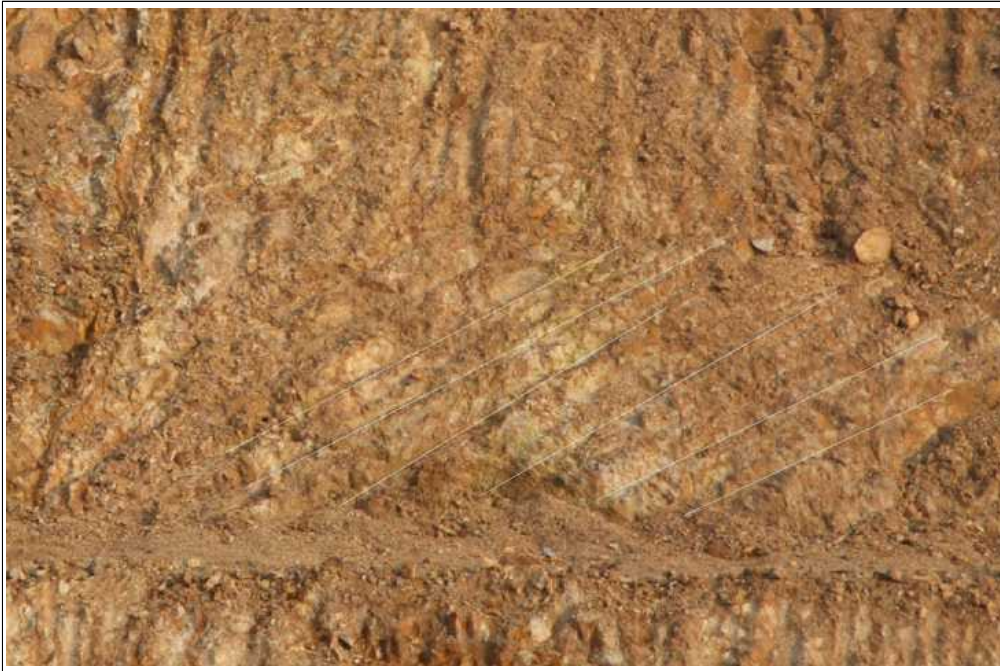
STA.7+210~7+270 구간에 비탈면의 방향은 34~45/291이며 구간 내에 B영역이 위치하고 비탈면의 방향은 40~45/291을 나타내고 있으며, 풍화정도는 심한풍화 상태이다. 비탈면을 이루고 있는 주 암종은 호상흑운모편마암으로 발달하고 있다. 주변에 발달한 58/273 불연속면 특성은 간극 0.1~1.0mm 이상, 간격 0.06~0.2m, 연장성 3~10m, 거칠기는 약간 거침 상태이며 7.7m×2.5m×0.5m의 규모로 단단한 충전물 5mm이상 협재, 75/226 불연속면의 특성은 간극 0.1~1.0mm 이상, 간격 0.6~2.0m, 연장성 3~10m, 거칠기는 약간 거침 상태이며 1.4m×4.5m×0.5m의 규모로 단단한 충전물 5mm이상 협재, 57/270 불연속면의 특성은 간극 0.1~1.0mm, 간격 0.06~0.2m, 연장성 1~3m, 거칠기는 약간 거침 상태이며 2.7m×1.0m×0.5m의 규모로 단단한 충전물 5mm이하 협재, 57/266 불연속면의 특성은 간극 0.1~1.0mm, 간격 0.6~2.0m, 연장성 3~10m, 거칠기는 거침 상태이며 6.5m×2.6m×0.5m의 규모로 연약한 충전물 5mm이하 협재, 65/241 불연속면의 특성은 간극 0.1~1.0mm, 간격 0.2~0.6m, 연장성 1~3m, 거칠기는 거침 상태이며 1.3m×1.5m×0.5m의 규모로 연약한 충전물 5mm이하 협재되어 있다. 주변에 발달한 불연속면 방향성에 의한 평면파괴 양상이 관찰되며, 영역 내에 파쇄로 인해 세편화된 암석이 관찰된다. 또한, 불연속면이 조밀하게 발달하고 있고, 일부구간 지하수유출과 토사유실도 관찰된다. STA.7+210 부근에 계곡부가 위치하여 그 주변으로 지하수 유출과 토사유실이 관찰된다. 장기간 노출시 외부적인 요인에 의해 풍화가 촉진되면 평면파괴양상은 그 규모가 작아 위험하지 않지만, 세편화된 암석이 소규모 낙석으로 이어질 우려가 있다. 따라서, 비탈면의 장기적인 안정성을 유지하기 위한 비탈면 보호공법을 적용해야 할 것으로 판단된다.

【그림 23】 B 영역 상세사진 (조밀하게 발달한 불연속면)

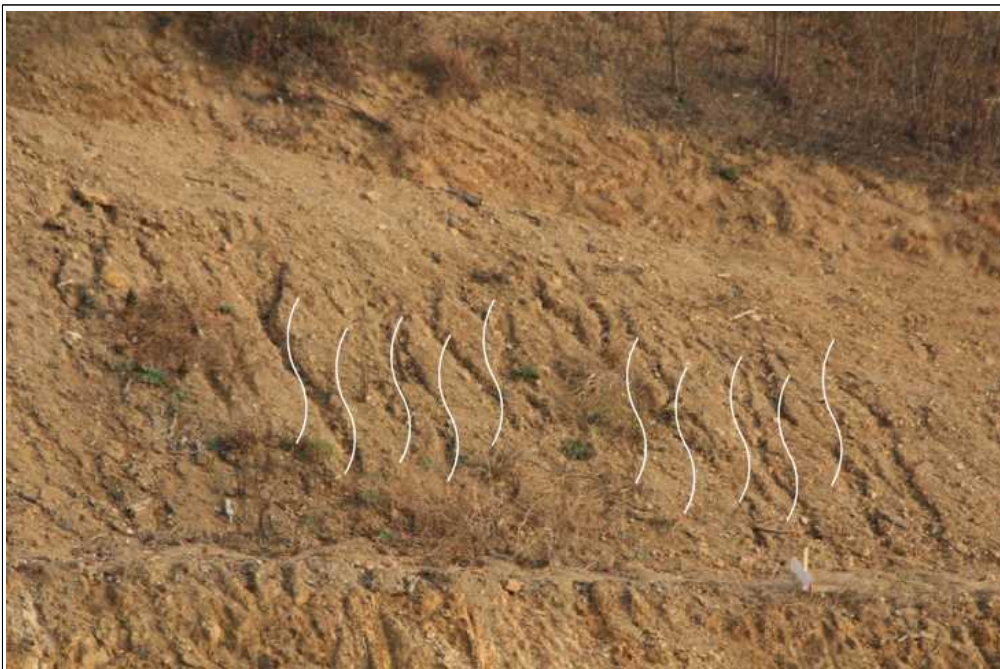
【그림 24】 B 영역 상세사진 (토사유실 및 우류침식)
