옥산~오창 고속도로 민간투자사업

# 꺅 기 비 탈 면 현 황 도 보 고 서

꺅기비탈면 : STA.8+060~8+460 좌안, 옥산방향

작성기관 : (주)에스알이앤씨

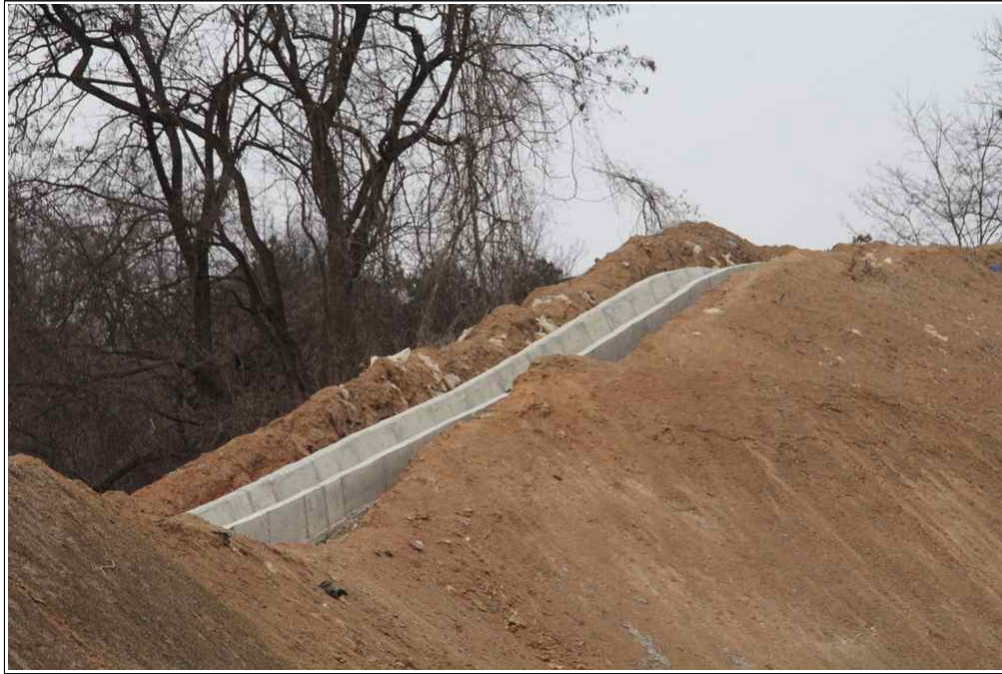
【그림 5】 산마루배수구

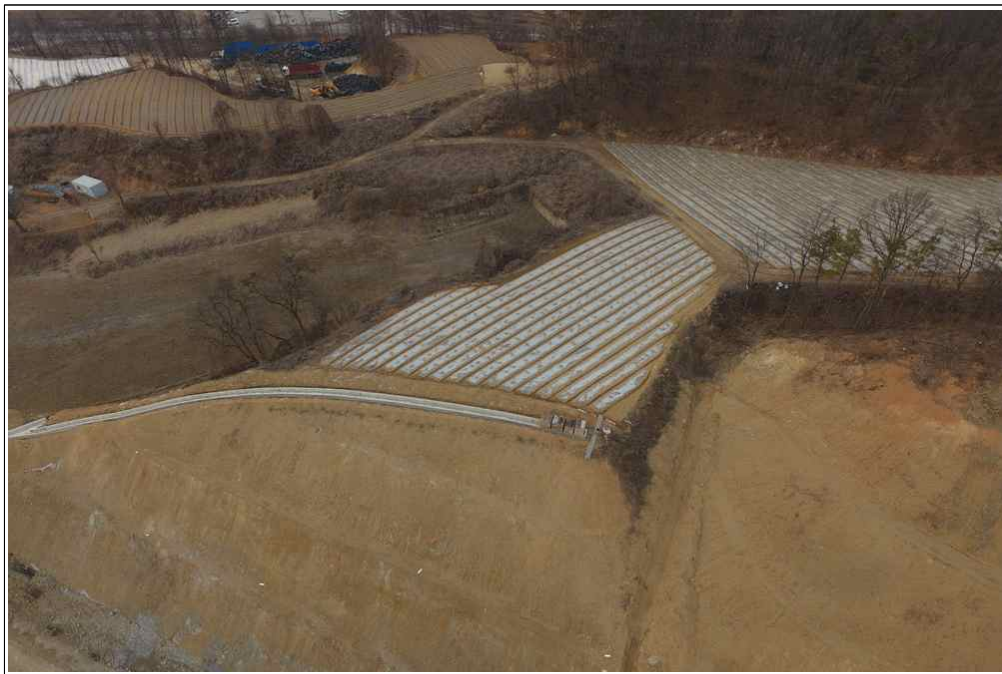
【그림 6】 상부 작물 재배 구간

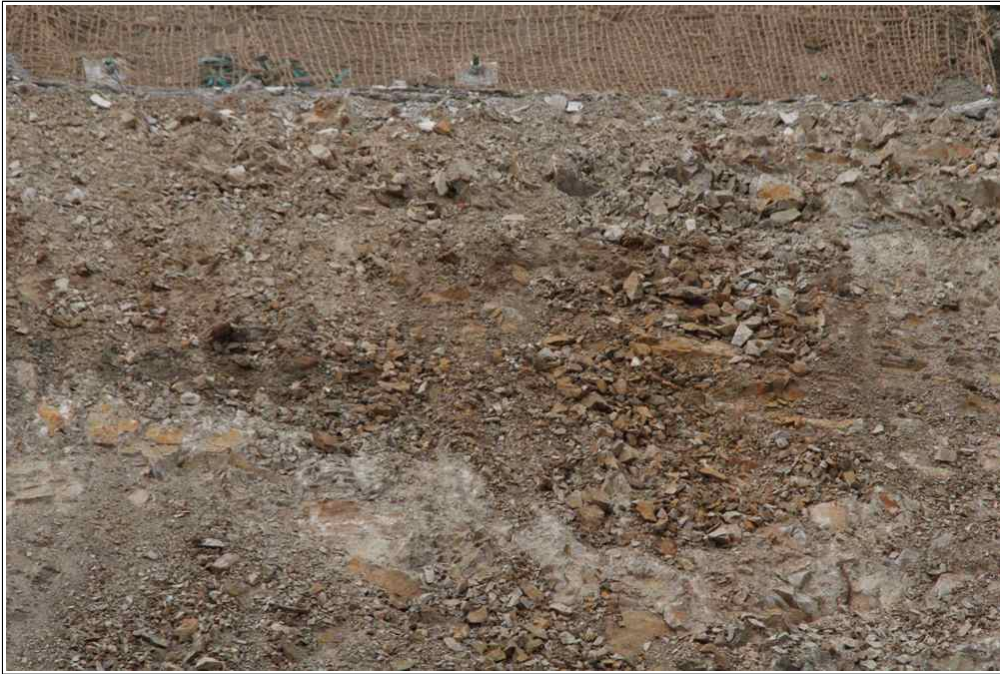
【그림 9】 세편화된 암석

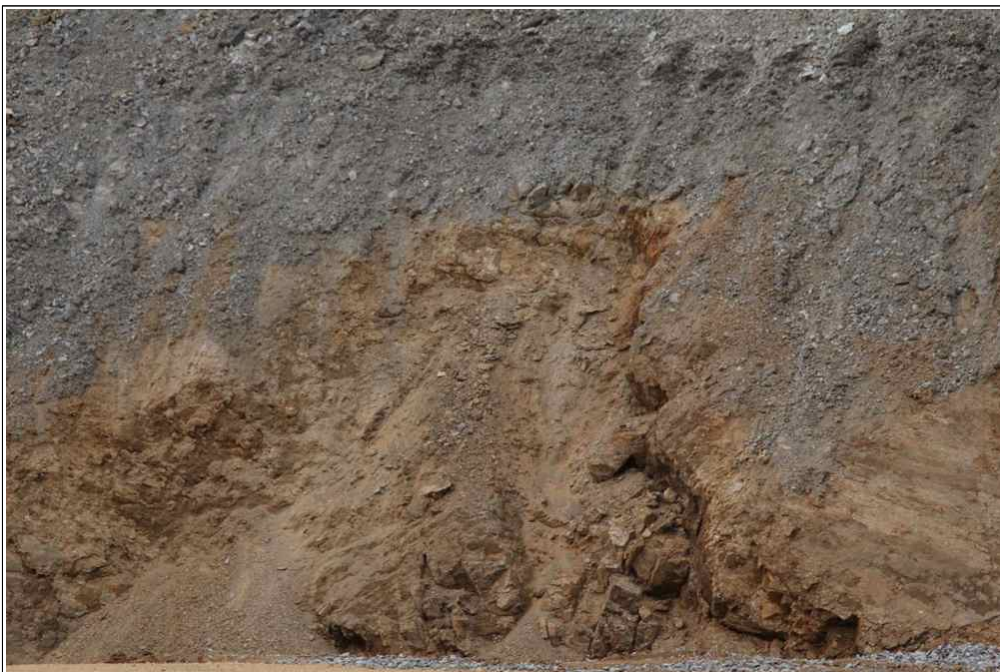
【그림 10】 점토충전물 협재

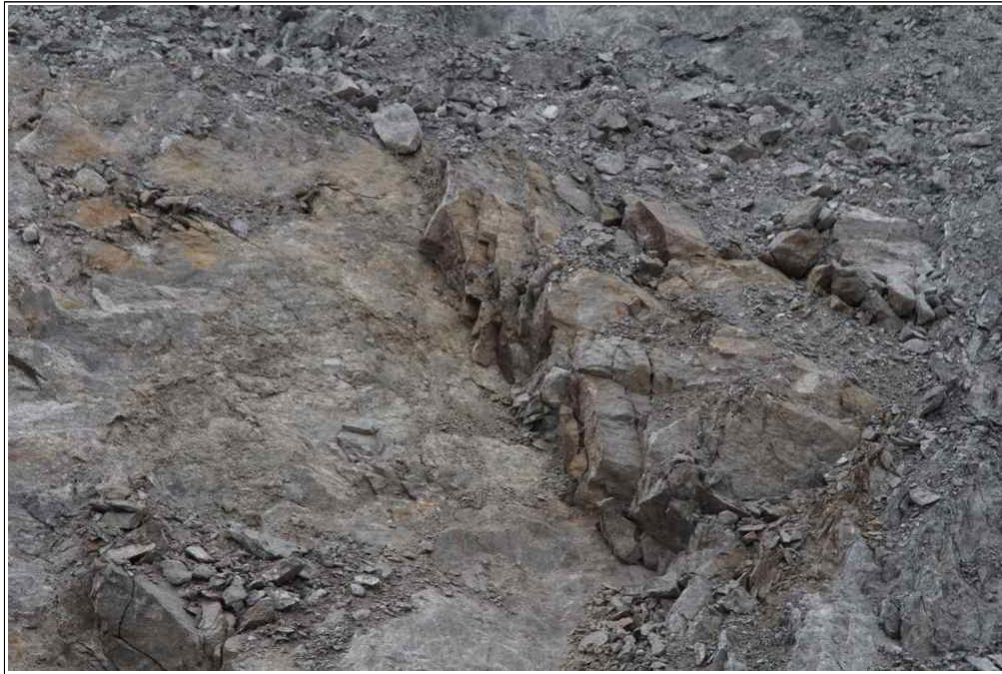
【그림 11】 이완된 암편

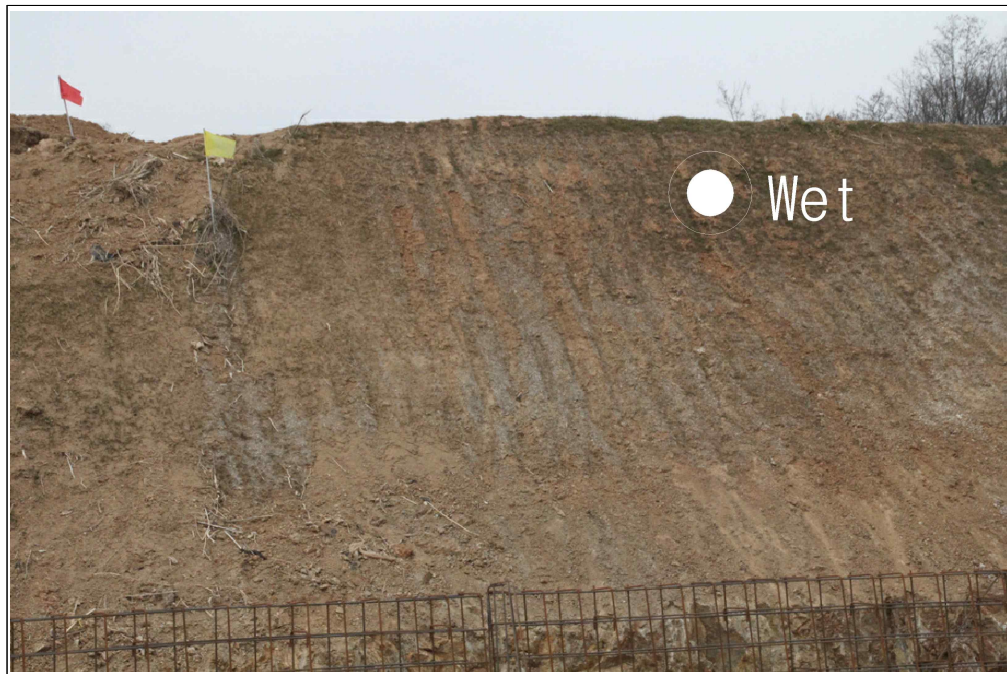
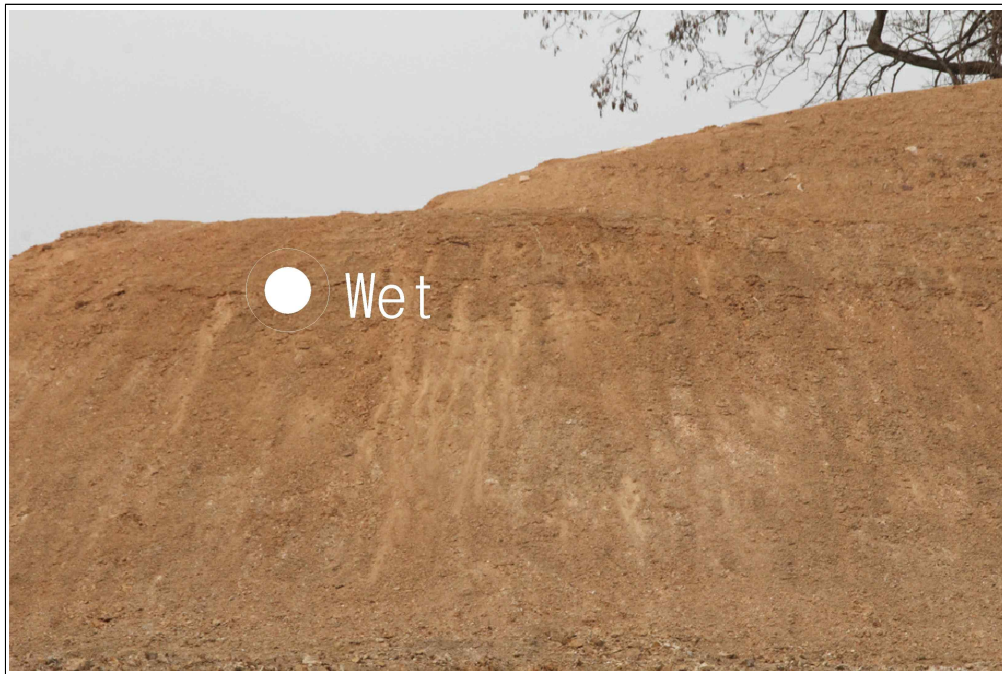
STA.8+060~8+160 구간에서 비탈면의 방향은 29~40/161~164 이며 구간 내에 A영역이 위치하고 비탈면의 방향은 29~40/161~164 나타내고 있다. 풍화정도는 심한~완전풍화 상태이며, 비탈면을 이루고 있는 주 암종은 호상흑운모편마암으로 발달하고 있다. 본 영역은 풍화가 심하게 진행된 상태로 하부에서 세편화된 암석이 관찰된다. 또한 지하수 유출이 발생하였으며, 지하수 및 우수에 의한 토사유실이 관찰된다. 경사가 완만하여 큰 위험은 없을 것으로 판단되나 본 비탈면은 영구 비탈면 구간으로 장기간 노출시 외부적인 요인에 의해 풍화가 촉진되면 비탈면 안정성에 문제가 발생할 우려가 있다. 따라서, 비탈면의 장기적인 안정성을 유지하기 위한 비탈면 보호공법을 적용해야 할 것으로 판단된다.

【그림 12】 A 영역 상세사진 (지하수 유출)

【그림 13】 A 영역 상세사진 (지하수 유출)

【그림 14】 A 영역 상세사진 (지하수 유출)

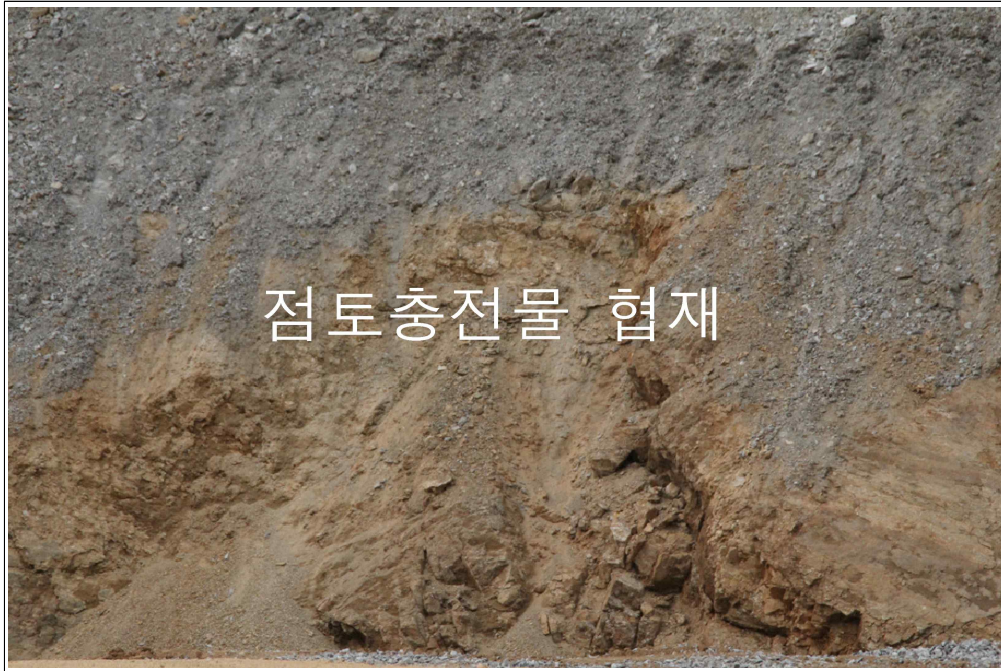
【그림 19】 B 영역 상세사진 (점토충전물 협재)

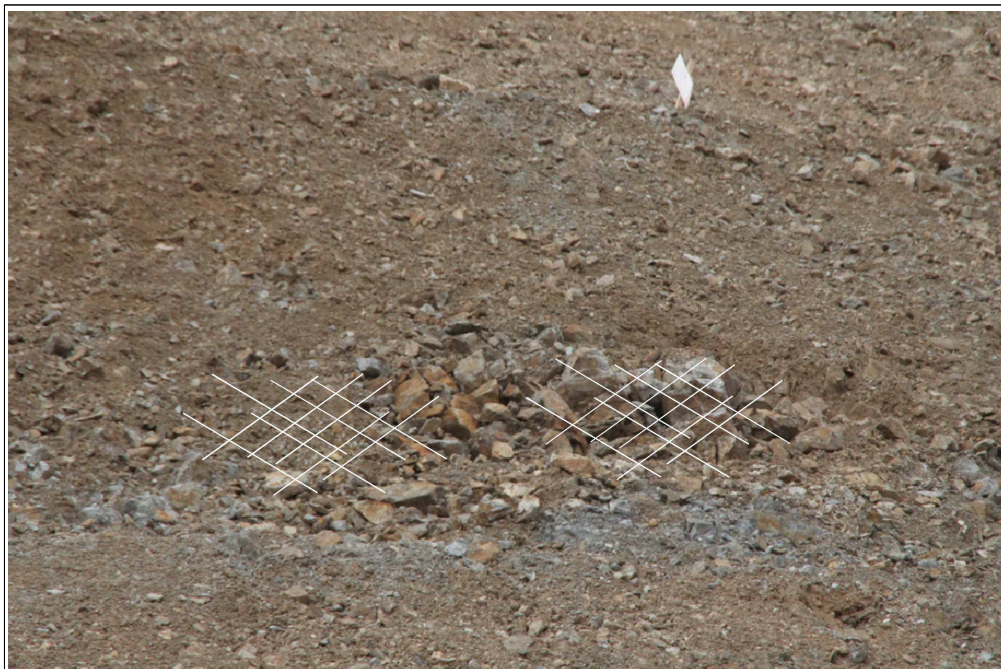
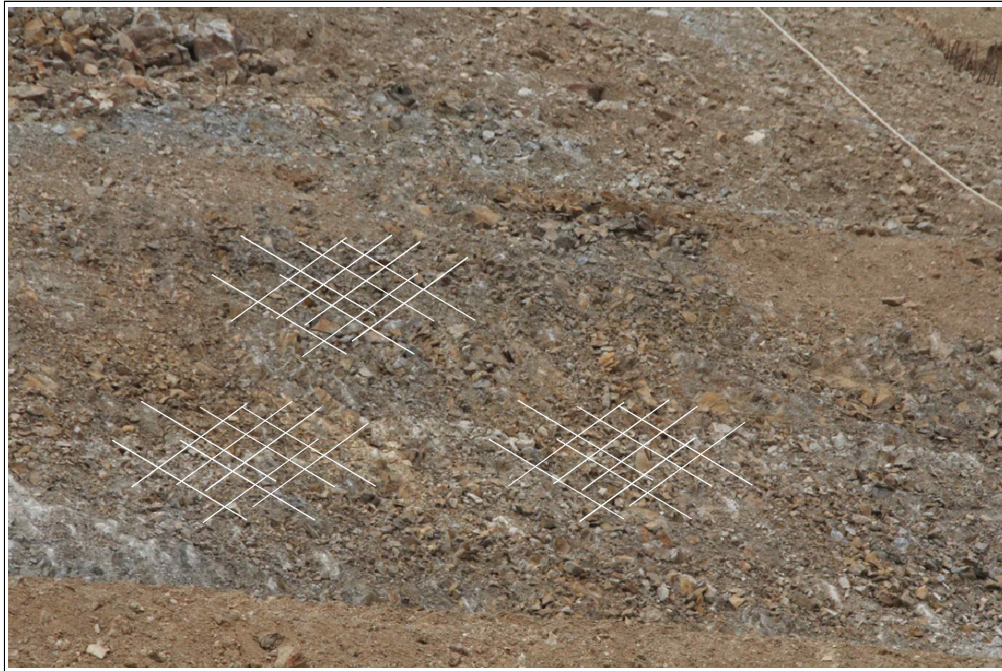
【그림 20】 B 영역 상세사진 (세편화된 암석)

【그림 21】 B 영역 상세사진 (세편화된 암석)

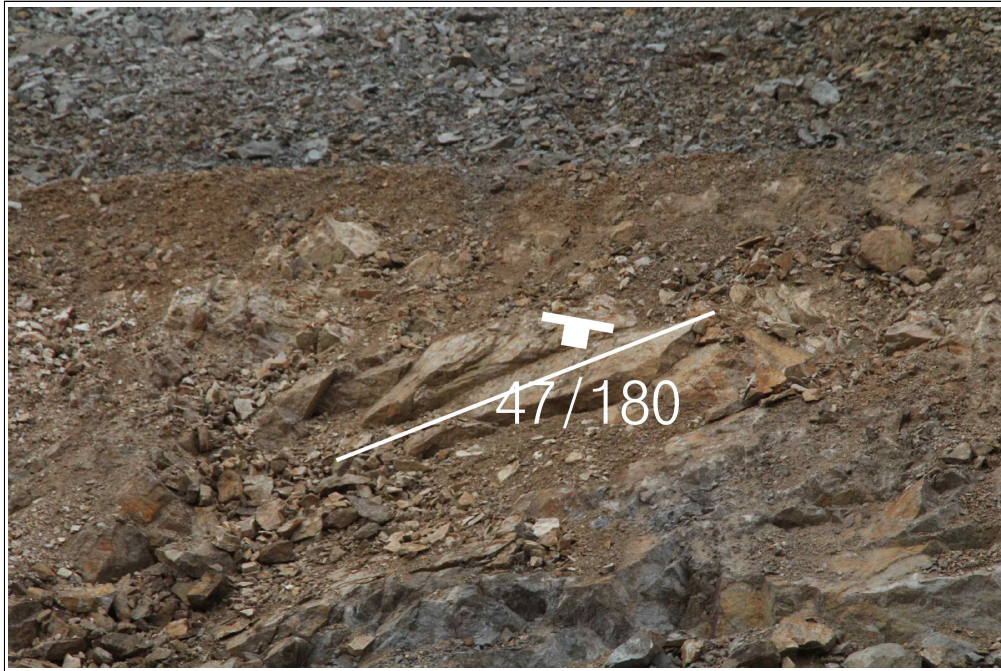
STA.8+260~8+320 구간에 비탈면의 방향은 27~45/170~173이며 구간 내에 C영역이 위치하고 비탈면의 방향은 27~45/170~173을 나타내고 있으며, 비탈면을 이루고 있는 주 암종은 호상흑운모편마암으로 발달하고 있으며, 풍화정도는 심한~완전풍화 상태이다. 주변에 발달한 50/150 불연속면 특성은 간극 1.0~5.0mm, 간격 0.2~0.6m, 연장성 1~3m, 거칠기는 평활 상태이며 1.0m×1.7m×0.5m의 규모로 연약한 충전물 5mm이하 협재, 47/180 불연속면 특성은 간극 1.0~5.0mm, 간격 0.2~0.6m, 연장성 1~3m, 거칠기는 평활 상태이며 2.9m×1.5m×0.5m의 규모로 연약한 충전물 5mm이하 협재, 50/195 불연속면 특성은 간극 0.1~1.0mm, 간격 0.2~0.6m, 연장성 3~10m, 거칠기는 약간 거침 상태이며 2.0m×3.8m×0.5m의 규모로 단단한 충전물 5mm이하 협재, 30/320 불연속면 특성은 간극 0.1~1.0mm, 간격 0.2~0.6m, 연장성 3~10m, 거칠기는 약간 거침 상태이며 7.1m×1.5m×0.5m의 규모로 단단한 충전물 5mm이하 협재되어 있다. 본 영역 하부는 파쇄가 심한 상태로 불연속면 주변으로 파쇄된 암편이 다량 관찰된다. 또한, 곳곳에서 지하수 유출이 관찰되어 풍화에 취약한 상태이다. 장기간 노출시 외부적인 요인에 의해 풍화가 촉진되면 소규모 낙석 발생 등 비탈면 안정성에 문제가 발생할 우려가 있다. 따라서, 비탈면의 장기적인 안정성을 유지하기 위한 비탈면 보호공법을 적용해야 할 것으로 판단된다.

【그림 23】 C 영역에 발달한 불연속면

【그림 24】 C 영역에 발달한 불연속면

【그림 25】 C 영역에 발달한 불연속면

【그림 26】 C 영역에 발달한 불연속면

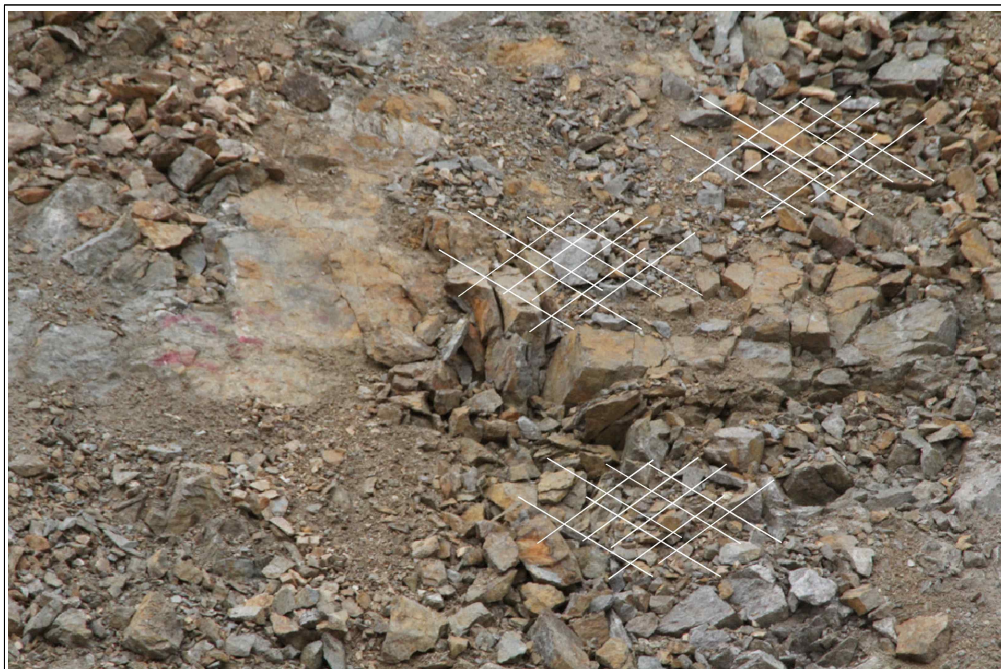
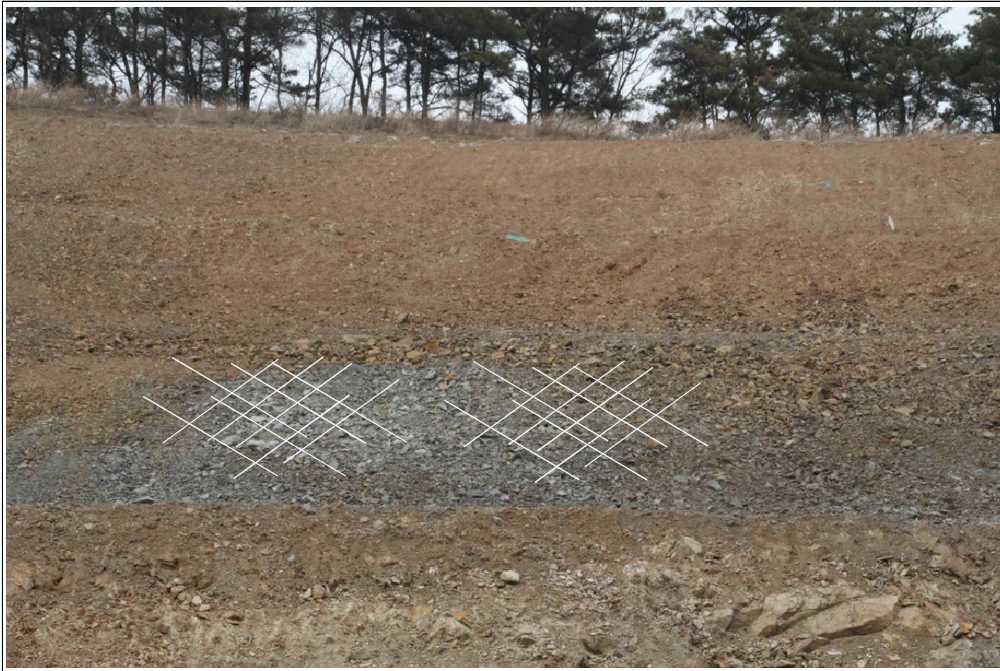
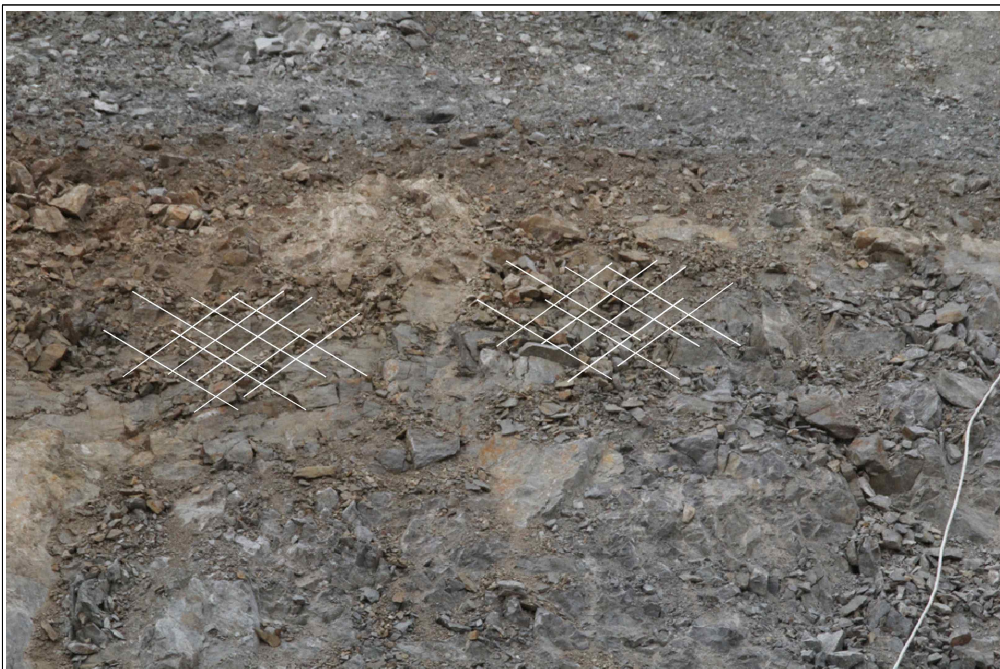
【그림 27】 C 영역 상세사진 (세편화된 암석)

【그림 28】 C 영역 상세사진 (세편화된 암석)

【그림 29】 C 영역 상세사진 (세편화된 암석)

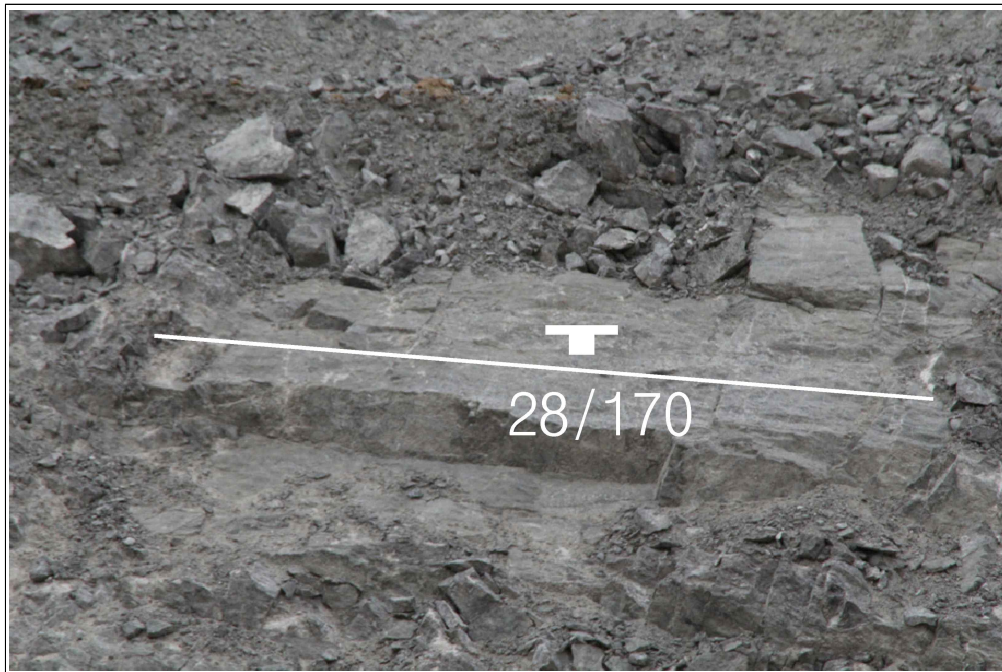
STA.8+320~8+360 구간에 비탈면의 방향은 27~63/173~175이며 구간 내에 D영역이 위치하고 비탈면의 방향은 34~63/173~175을 나타내고 있으며, 비탈면을 이루고 있는 주 암종은 호상흑운모편마암으로 발달하고 있으며, 풍화정도는 보통~심한풍화 상태이다. 주변에 발달한 75/100 불연속면 특성은 간극 0.1~1.0mm, 간격 0.2~0.6m, 연장성 3~10m, 거칠기는 약간 거침 상태이며 1.1m×3.6m×0.5m의 규모로 단단한 충전물 5mm이하 협재, 65/235 불연속면 특성은 간극 0.1~1.0mm, 간격 0.2~0.6m, 연장성 3~10m, 거칠기는 약간 거침 상태이며 2.6m×4.6m×0.5m의 규모로 단단한 충전물 5mm이하 협재, 50/160 불연속면 특성은 간극 1.0~5.0mm, 간격 0.2~0.6m, 연장성 1~3m, 거칠기는 평활 상태이며 1.1m×2.8m×0.5m의 규모로 단단한 충전물 5mm이하 협재, 65/250 불연속면 특성은 간극 0.1~1.0mm, 간격 0.2~0.6m, 연장성 3~10m, 거칠기는 약간 거침 상태이며 1.3m×4.1m×0.5m의 규모로 단단한 충전물 5mm이하 협재, 70/005 불연속면 특성은 간극 1.0~5.0mm, 간격 0.2~0.6m, 연장성 3~10m, 거칠기는 약간 거침 상태이며 4.6m×0.1m×0.5m의 규모로 단단한 충전물 5mm이하 협재, 52/145 불연속면 특성은 간극 1.0~5.0mm, 간격 0.2~0.6m, 연장성 3~10m, 거칠기는 평활 상태이며 2.5m×3.4m×0.5m의 규모로 단단한 충전물 5mm이하 협재, 60/230 불연속면 특성은 간극 0.1~1.0mm, 간격 0.2~0.6m, 연장성 3~10m, 거칠기는 약간 거침 상태이며 3.4m×4.7m×0.5m의 규모로 단단한 충전물 5mm이하 협재, 28/170 불연속면 특성은 간극 0.1~1.0mm, 간격 0.2~0.6m, 연장성 3~10m, 거칠기는 평활 상태이며 3.6m×0.1m×0.5m의 규모로 단단한 충전물 5mm이하 협재되어 있다. 주변에 발달한 불연속면의 방향성에 의한 켜기파괴 양상이 관찰되며 파괴 양상을 따라 암편이 탈락된 상태이다. 또한 영역 상부에서 세편화된 암석이 다량 관찰된다. 장기간 노출시 외부적인 요인에 의해 풍화가 촉진되면 소규모 낙석 및 파괴 발생의 우려가 있으므로, 비탈면의 장기적인 안정성을 유지하기 위한 비탈면 보호공법 및 필요시 비탈면 보강공법을 적용해야 할 것으로 판단된다.

【그림 30】 D 영역에 발달한 불연속면

【그림 31】 D 영역에 발달한 불연속면

【그림 32】 D 영역에 발달한 불연속면

【그림 33】 D 영역에 발달한 불연속면

【그림 34】 D 영역에 발달한 불연속면

【그림 35】 D 영역에 발달한 불연속면

【그림 36】 D 영역에 발달한 불연속면

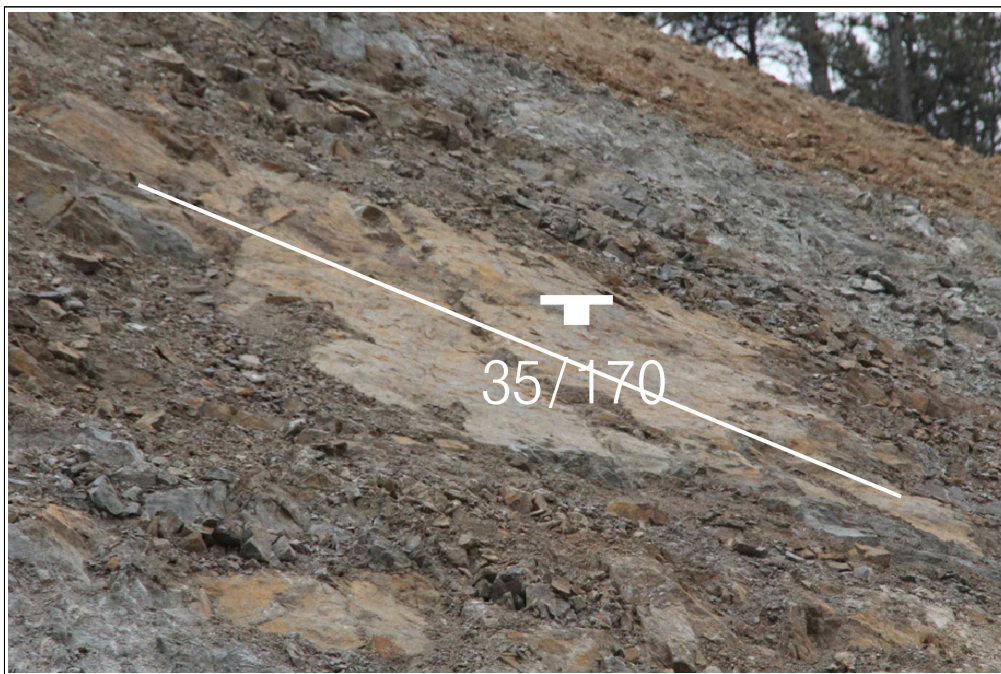
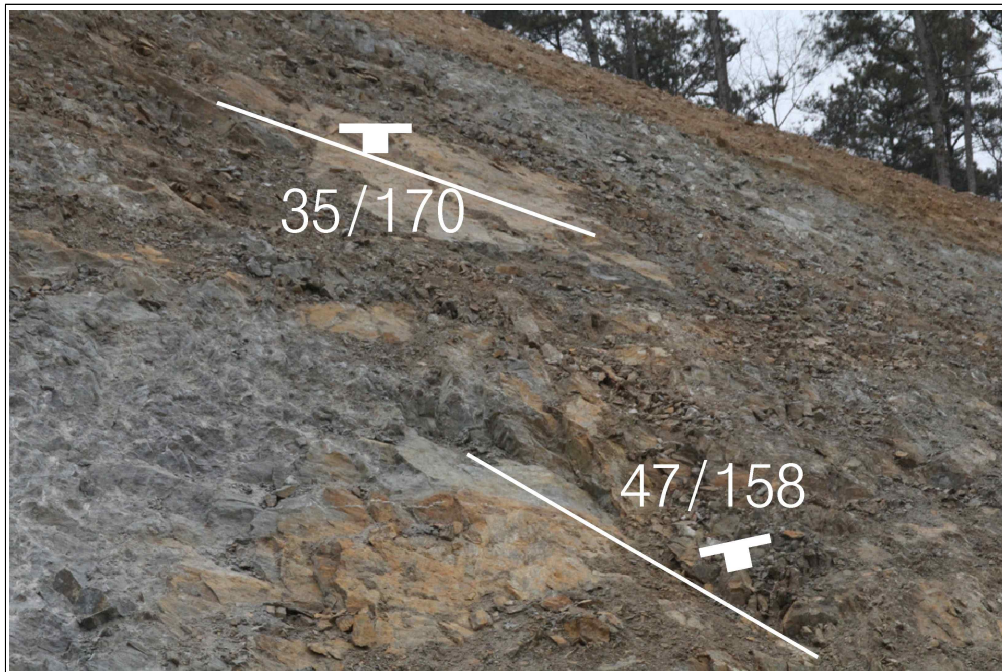
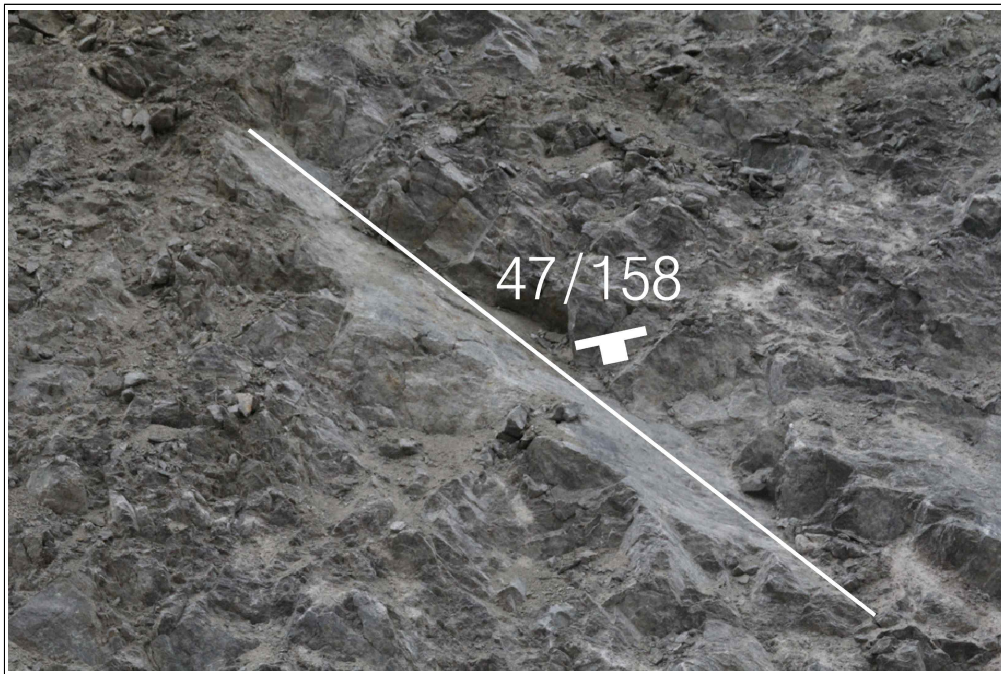
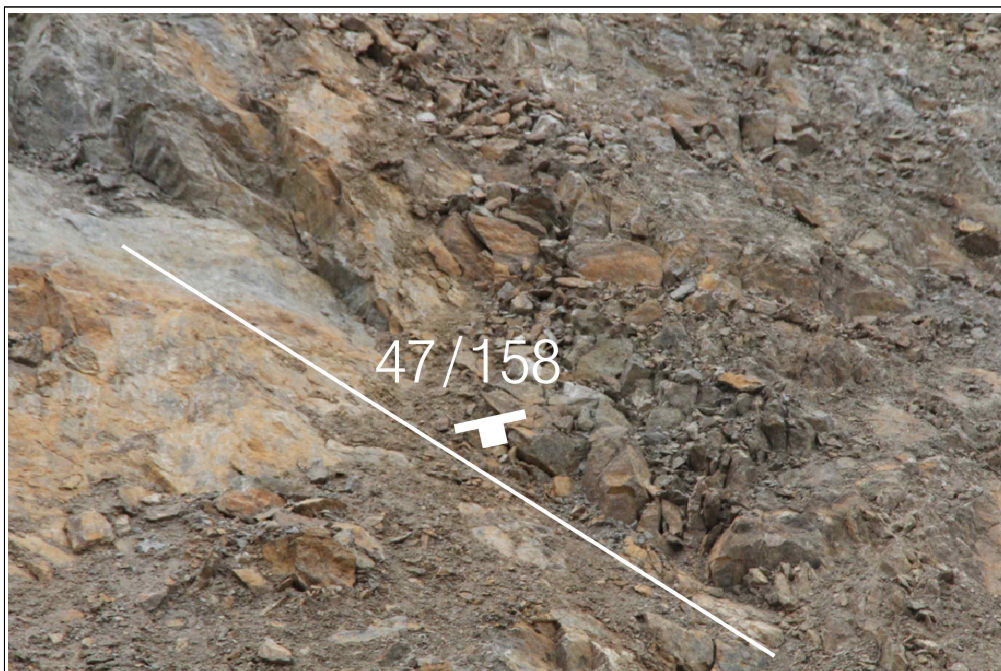
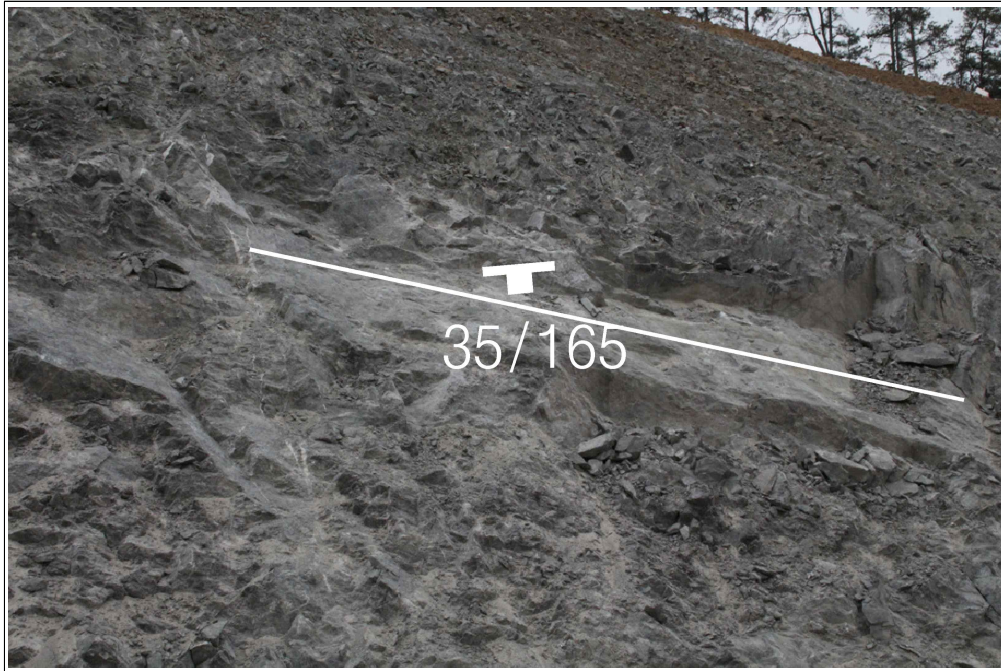
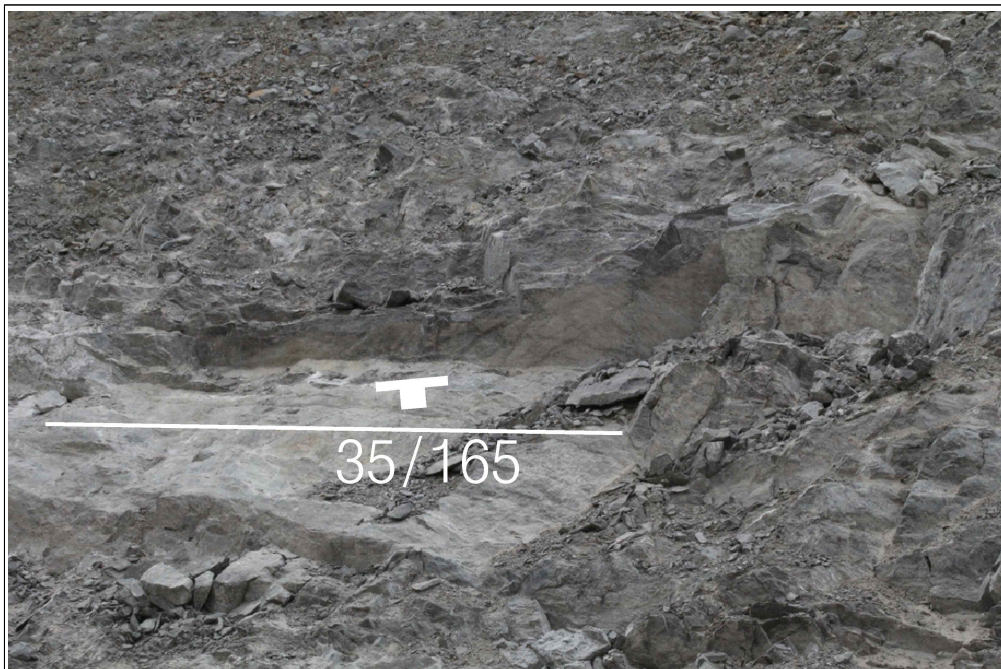
STA.8+250~8+460 구간에 비탈면의 방향은 27~63/175~177이며 구간 내에 E영역이 위치하고 비탈면의 방향은 34~63/175~177을 나타내고 있으며, 풍화정도는 보통~심한풍화 상태이다. 비탈면을 이루고 있는 주 암종은 호상흑운모편마암으로 발달하고 있다. 주변에 발달한 35/170 불연속면 특성은 간극 0.1~1.0mm, 간격 0.2~0.6m, 연장성 3~10m, 거칠기는 평활 상태이며 5.2m×0.2m×0.5m의 규모로 연약한 충전물 5mm이하 협재, 47/158 불연속면의 특성은 간극 0.1~1.0mm, 간격 0.2~0.6m, 연장성 3~10m, 거칠기는 평활 상태이며 2.3m×8.9m×0.5m의 규모로 단단한 충전물 5mm이하 협재, 35/165 불연속면 특성은 간극 0.1~1.0mm, 간격 0.2~0.6m, 연장성 3~10m, 거칠기는 평활 상태이며 6.0m×0.1m×0.5m의 규모로 단단한 충전물 5mm이하 협재, 58/010 불연속면 특성은 간극 0.1~1.0mm, 간격 0.2~0.6m, 연장성 10~20m, 거칠기는 약간 거침 상태이며 15.5m×1.7m×0.5m의 규모로 단단한 충전물 5mm이하 협재되어 있다. 주변에 발달한 불연속면에 의한 평면파괴 양상이 관찰되며 불연속면을 따라 암편이 이완된 상태이다. 장기간 노출시 외부적인 요인에 의해 풍화가 촉진되면 불연속면 상태가 악화되어 파괴 및 낙석 발생의 우려가 있다. 따라서, 비탈면의 장기적인 안정성을 유지하기 위한 비탈면 보호공법 및 필요시 비탈면 보강공법을 적용해야 할 것으로 판단된다.

【그림 38】 E 영역에 발달한 불연속면

- E영역은 STA.8+360~8+460 에 위치하여 35/170, 47/158, 35/165, 58/010 방향성의 불연속면이 발달하여 있으며 풍화정도는 보통~심한풍화 상태임. 주변에 발달한 불연속면에 의한 평면파괴 양상이 관찰되며 불연속면을 따라 암편이 이완된 상태임. 장기간 노출시 외부적인 요인에 의해 풍화가 촉진되면 불연속면 상태가 악화되어 파괴 및 낙석 발생의 우려가 있음. 따라서, 비탈면의 장기적인 안정성을 유지하기 위한 비탈면 보호공법 및 필요시 비탈면 보강공법을 적용해야 할 것으로 판단됨.
- 위 내용을 종합하여 보면 비탈면 내에 발달한 불연속면에 의한 평면 및 썰기파괴 양상이 관찰되며, 파쇄가 심한 상태로 곳곳에 세편화된 암석이 관찰됨. 장기간 노출시 외부적인 요인에 의해 풍화가 촉진되면 불연속면 및 비탈면 상태가 악화되어 소규모 낙석 및 파괴가 발생할 우려가 있으므로, 비탈면의 장기적인 안정성을 유지하기 위한 비탈면 보호공법 및 필요시 비탈면 보강공법을 적용해야 할 것으로 판단됨.

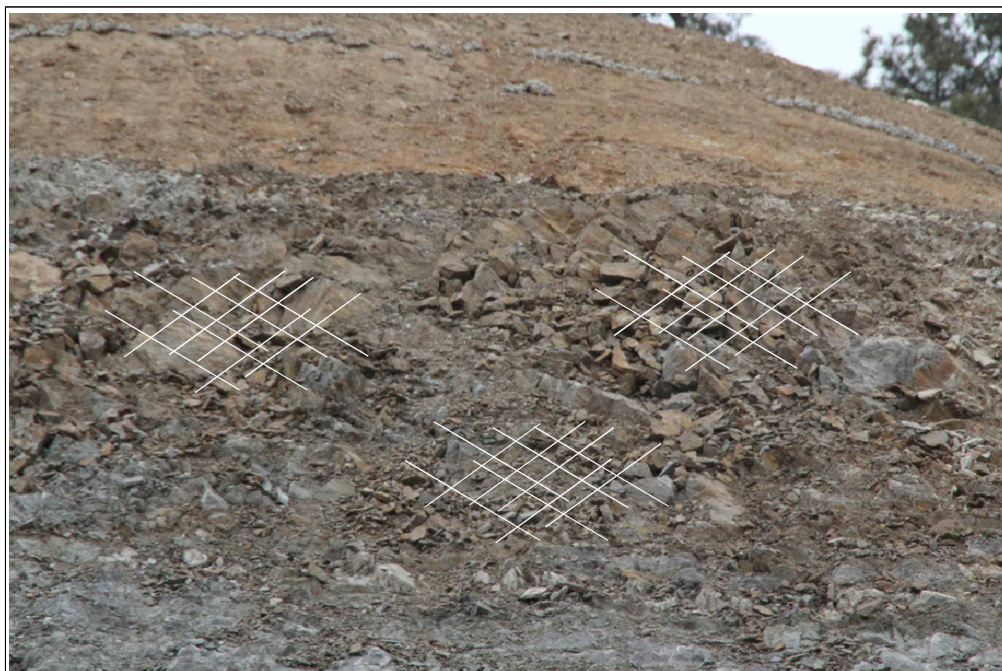
【그림 48】 E 영역 상세사진 (세편화된 암석)

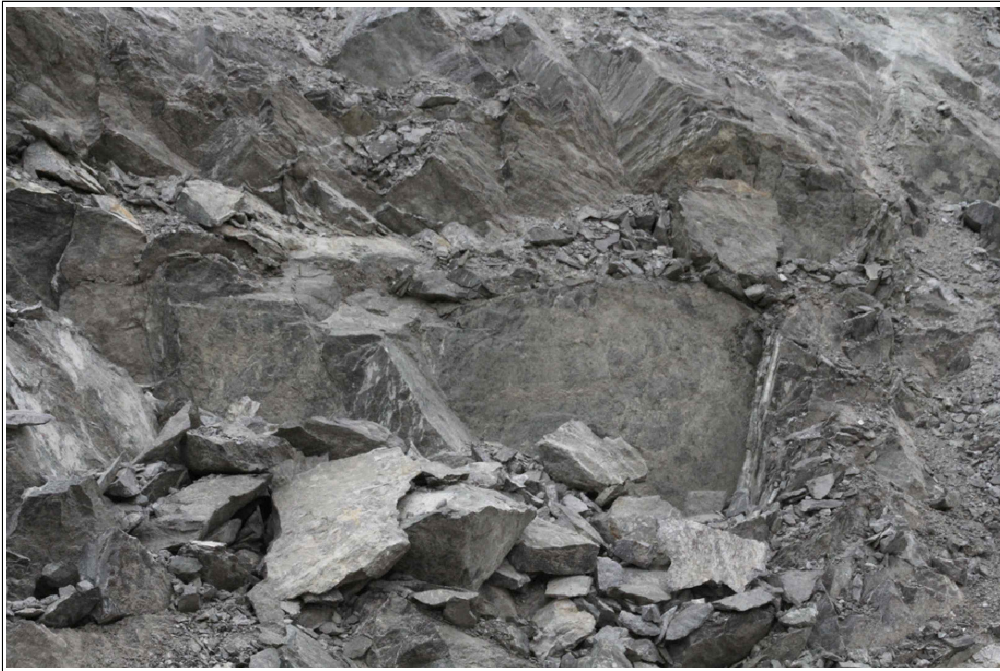
【그림 49】 E 영역 상세사진 (이완된 암편)
