옥산~오창 고속도로 민간투자사업

# 꺅 기 비 탈 면 현 황 도 보 고 서

꺅기비탈면 : STA.8+010~8+610 우안, 오창방향

작성기관 : (주)에스알이앤씨

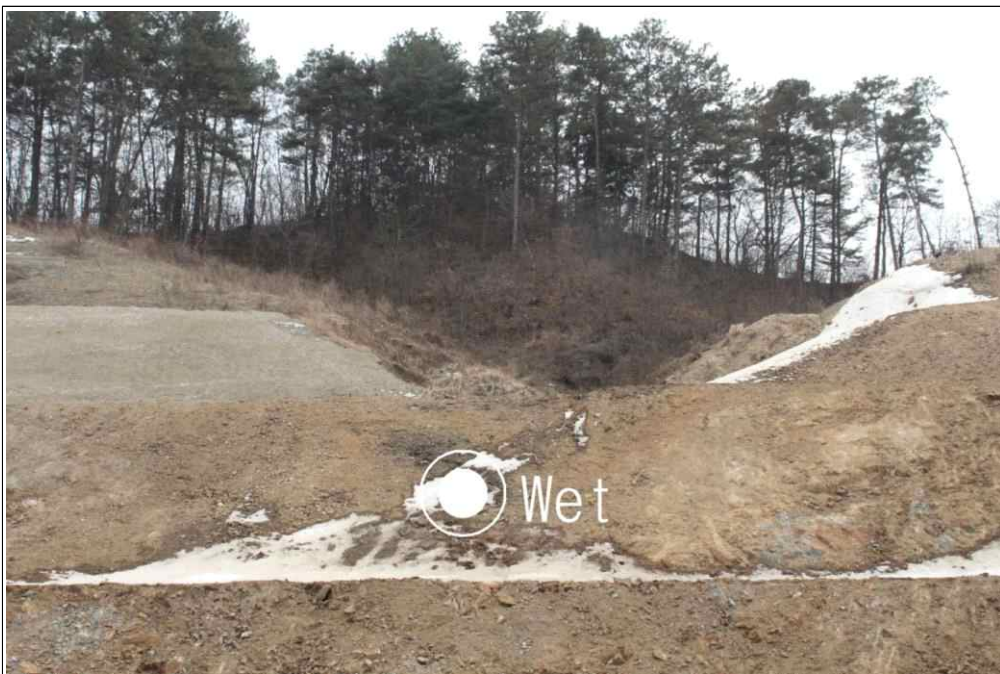
【그림 6】 계곡부 전경사진

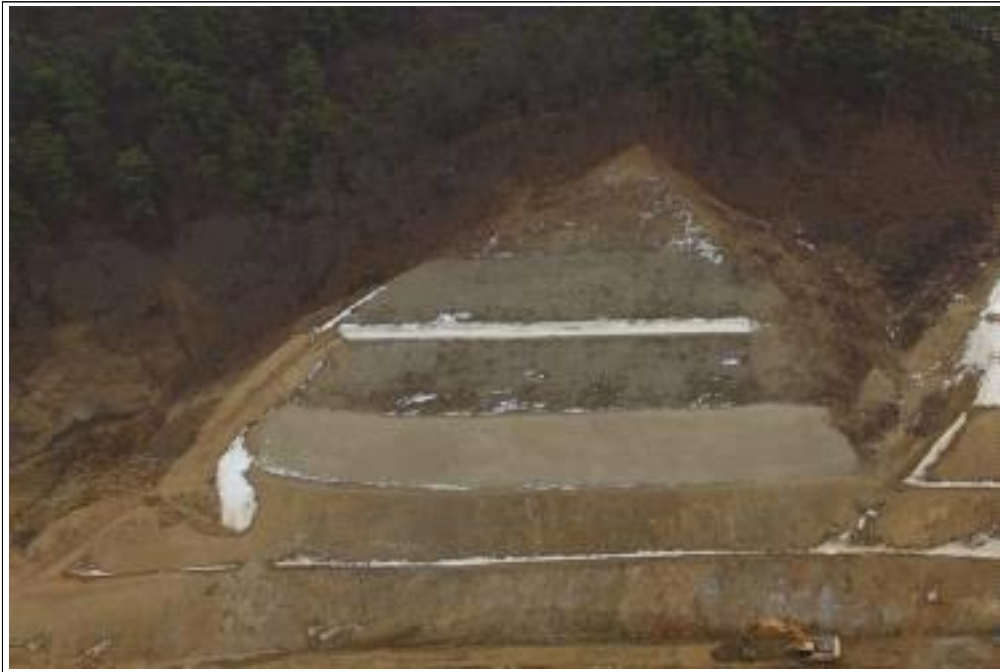
STA.8+500~8+610 구간에서 비탈면의 방향은 27~45/336~357 이며 하단부에 A영역이 위치하고 있다. 암반의 풍화정도는 심한풍화~완전풍화 상태이며, 비탈면을 이루고 있는 주 암종은 호상흑운모편마암으로 발달하고 있다. 주변에 발달한 32/270 불연속면 특성은 간극 0.1~1.0mm, 간격 0.2~0.6m, 연장성 3~10m, 거칠기는 약간거침 상태이며 암석의 크기는 0.3m×0.3m×0.2m의 규모로 단단한 충전물 5mm이하로 협재되어 있다. STA.8+500구간에 계곡이 형성되어 있으며 비탈면 하부에 젖음 상태의 지하수 누수 흔적이 관찰되었다. 불연속면의 방향성은 비탈면의 안정성에 크게 영향을 미치지 않을 것으로 보이나 암반의 풍화가 심하여 부분적으로 세편화 되어 있다. 암반의 풍화가 진행됨에 따라 세편화된 암편이 이완되어 소규모 낙석이 발생할 것으로 보인다. 따라서 비탈면의 장기적인 안정성을 유지하기 위한 적절한 비탈면 보호공법이 적용되어야 할 것으로 판단된다.

【그림 8】 A 영역 전경사진

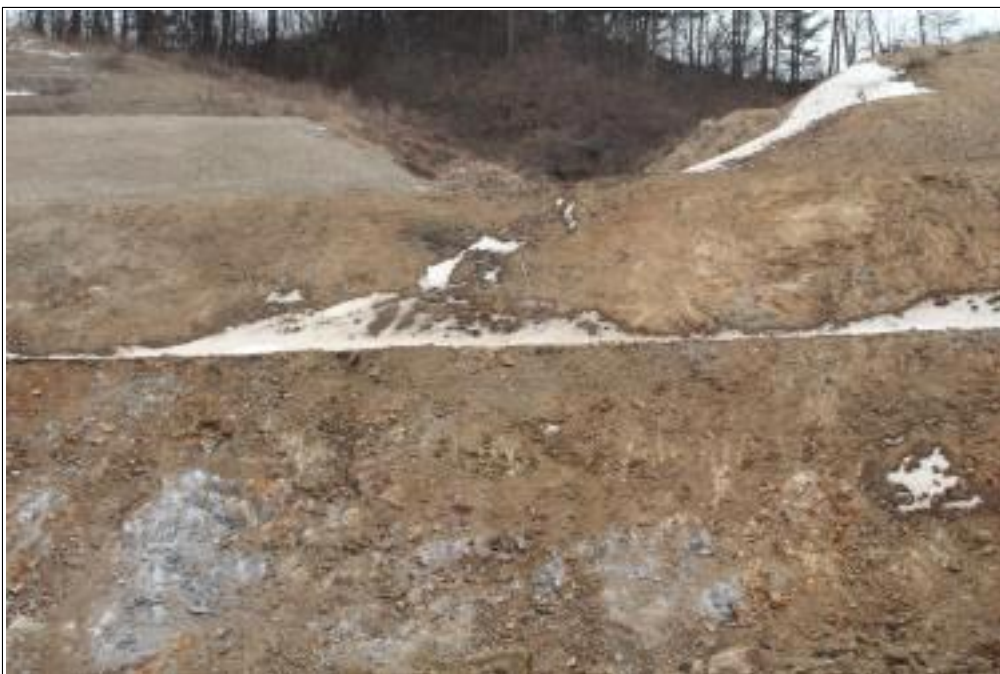
【그림 9】 A 영역 계곡부 상세사진

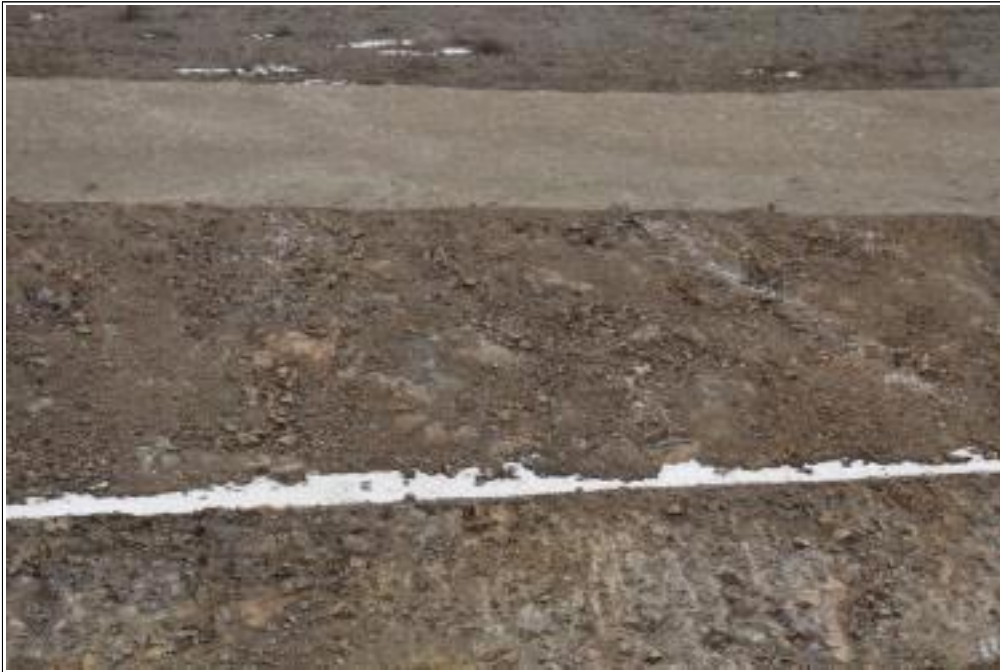
【그림 10】 A 영역 상세사진 (세편화된 암석)

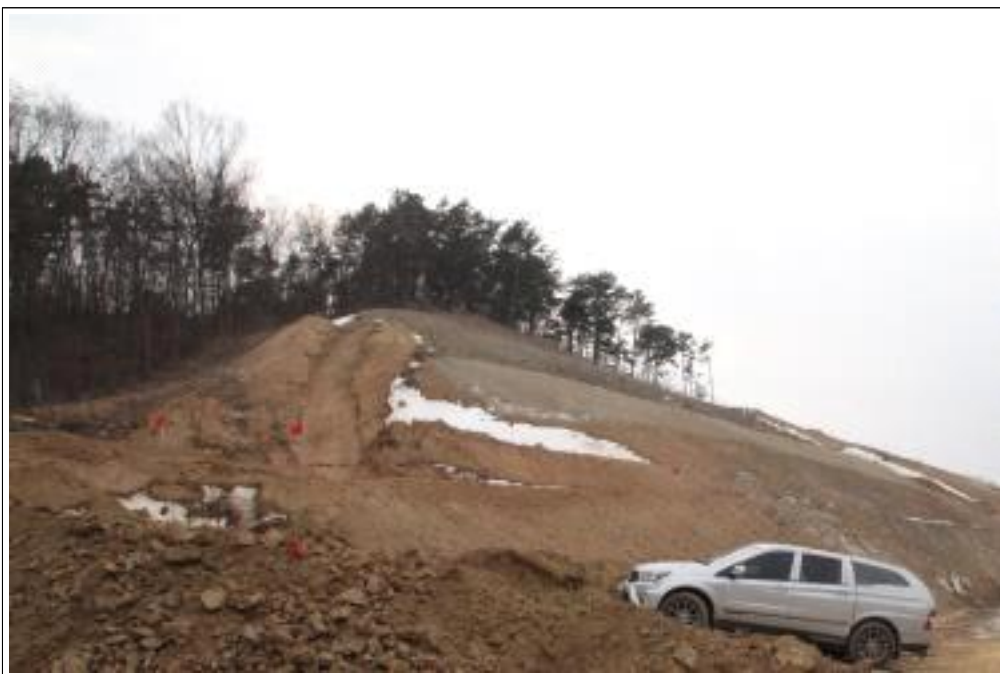
【그림 11】 A 영역 측면사진

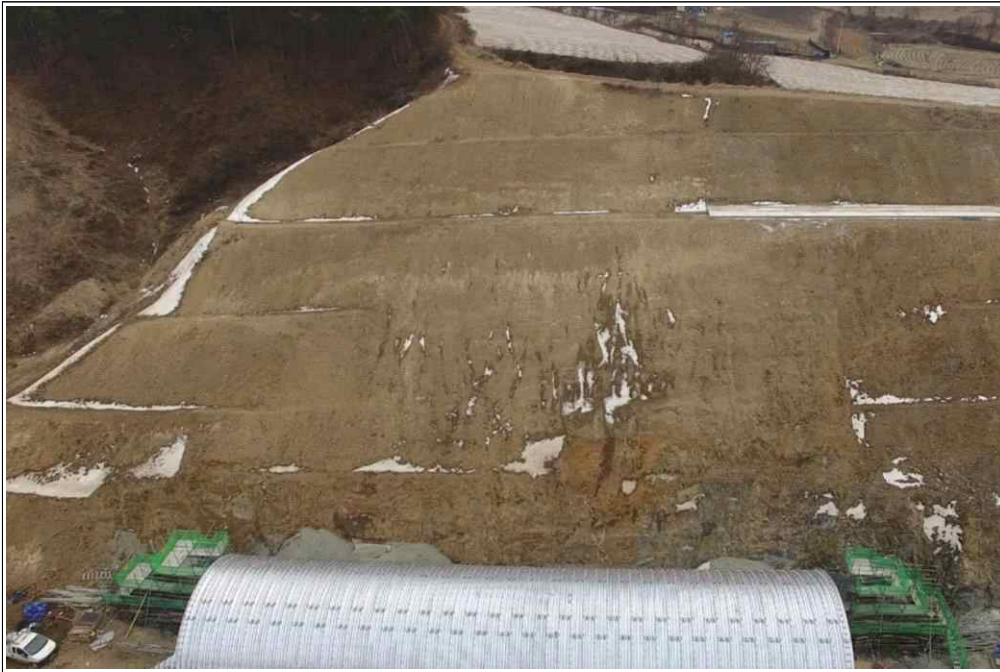
STA.8+420~8+500 구간에서 비탈면의 방향은 27~45/336~357 이며 구간 내에 B영역이 위치하고 있다. 암반의 풍화정도는 보통풍화~완전풍화 상태이며, 비탈면을 이루고 있는 주 암종은 호상흑운모편마암으로 발달하고 있다. 주변에 발달한 70/325 불연속면 특성은 간극 0.1~1.0mm, 간격 0.2~0.6m, 연장성 3~10m, 거칠기는 약간거침 상태이며 암석의 크기는 0.2m×0.3m×0.2m의 규모로 단단한 충전물 5mm이하로 협재되어 있다. 비탈면 상단부에 부체도로#30이 시공중에 있으며, 그 뒤로 경작지가 형성되어 있다. 비탈면 중단부에 젖음 상태의 지하수 누수가 관찰되었으며, 부분적으로 세편화된 암편이 발달하여 있다. 비탈면 하부 STA.8+420~8+465 구간에 생태통로를 위한 터널이 시공중에 있으며, 상부에 되메우기를 통하여 생태통로가 시공될 예정이다. 불연속면의 방향성은 비탈면의 안정성에 크게 영향을 미치지 않을 것으로 보이나, 암반의 풍화가 진행됨에 따라 세편화된 암편의 이완으로 소규모 낙석이 예상된다. 따라서 비탈면의 장기적인 안정성을 유지하기 위한 적절한 비탈면 보호공법이 적용되어야 할 것으로 판단된다.

【그림 13】 B 영역 전경사진

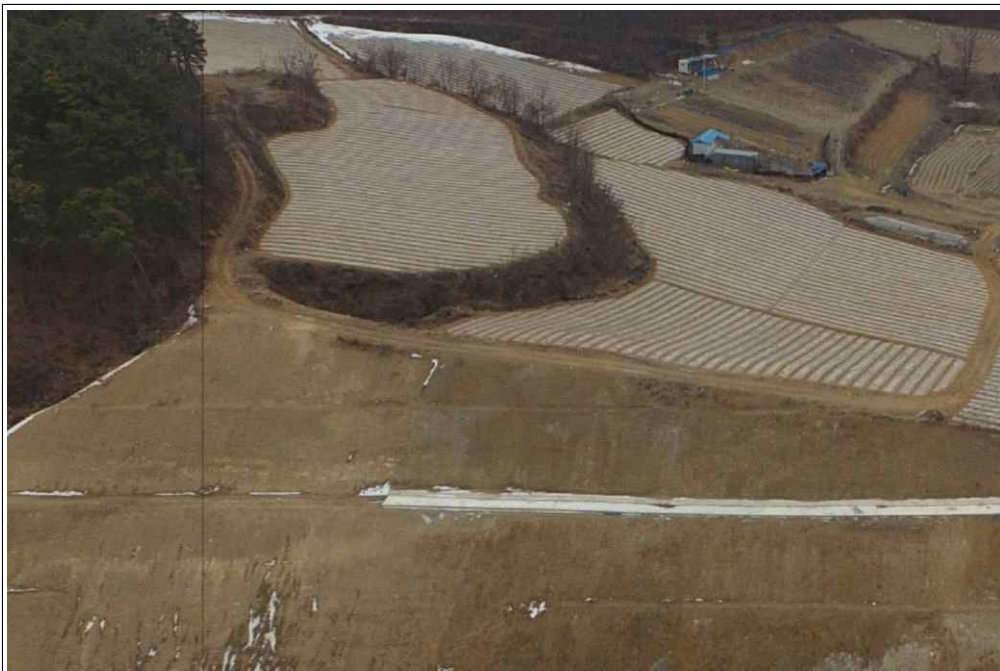
【그림 14】 B 영역 상부 부체도로 및 경작지

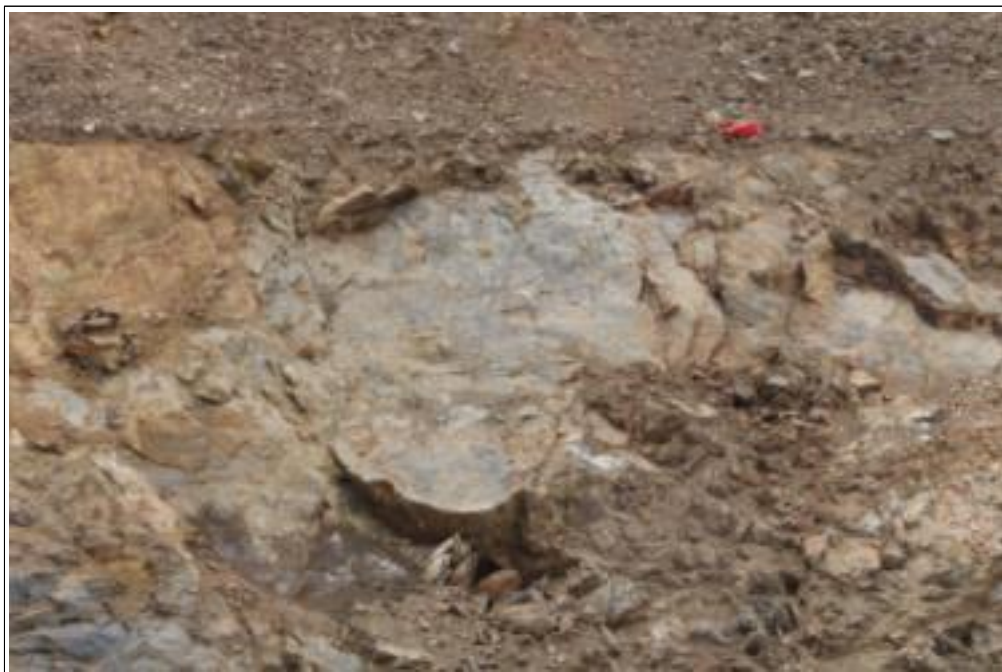
【그림 19】 C 영역에 발달한 불연속면 상세사진

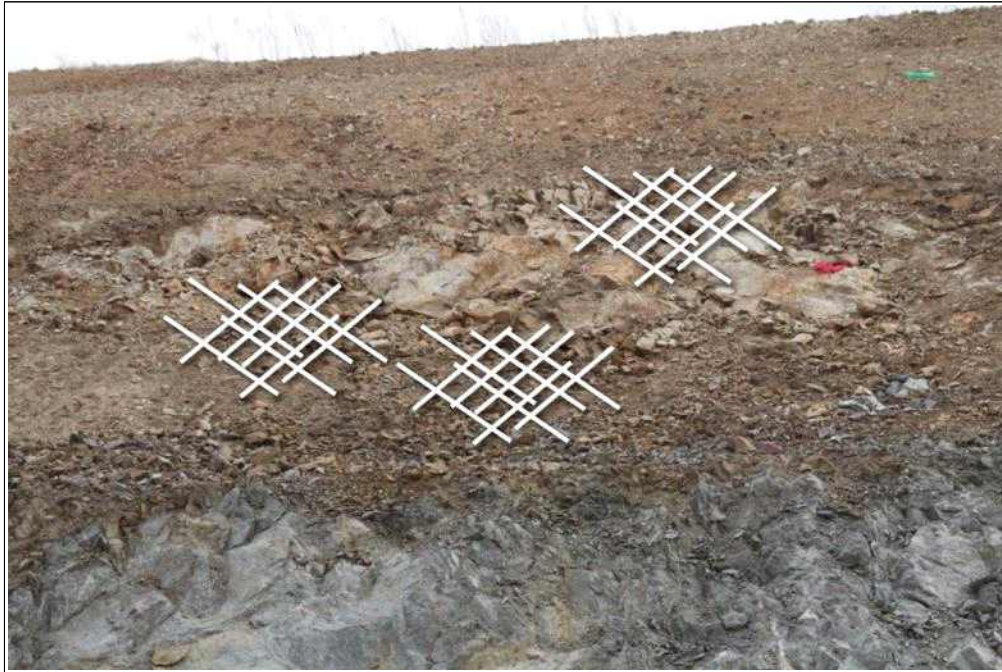
【그림 20】 C 영역에서 관찰된 세편화된 암편(1)

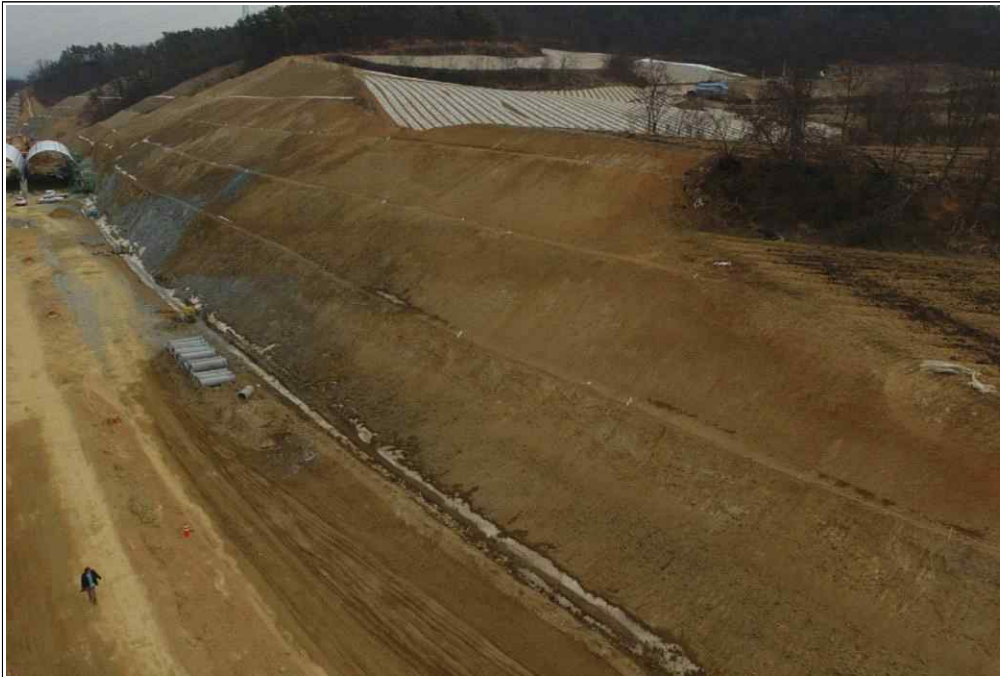
【그림 22】 C 영역 측면사진

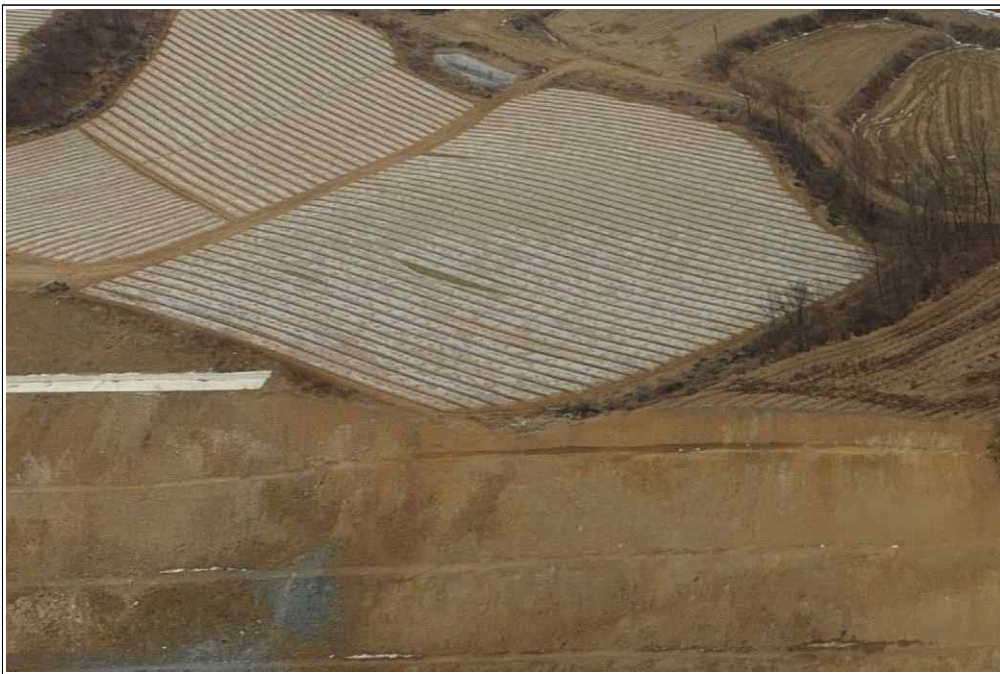
【그림 23】 C 영역 상부 경작지

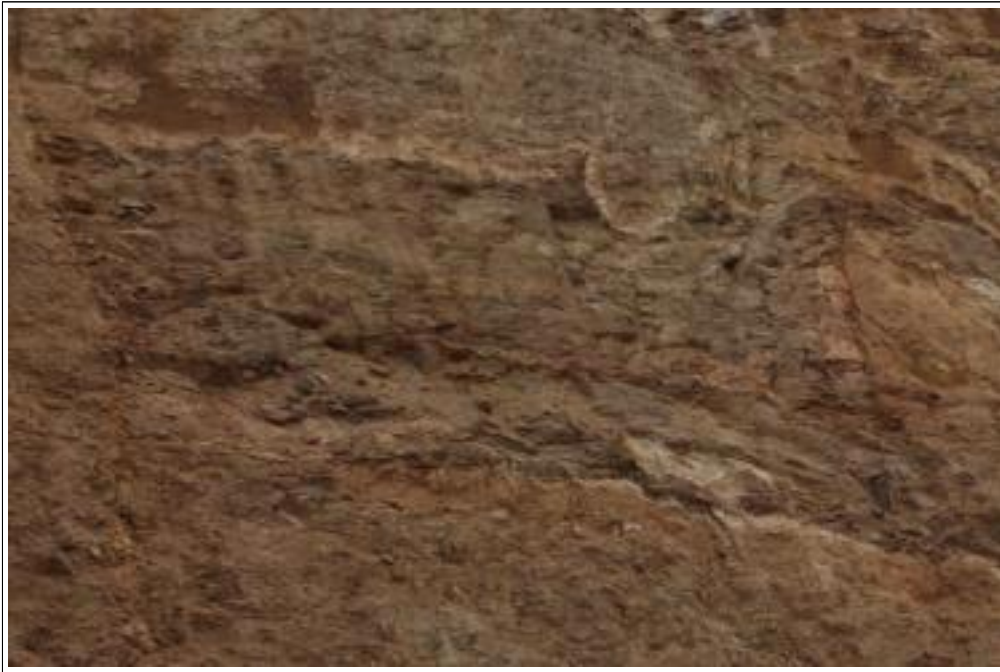
【그림 25】 D 영역 상세사진

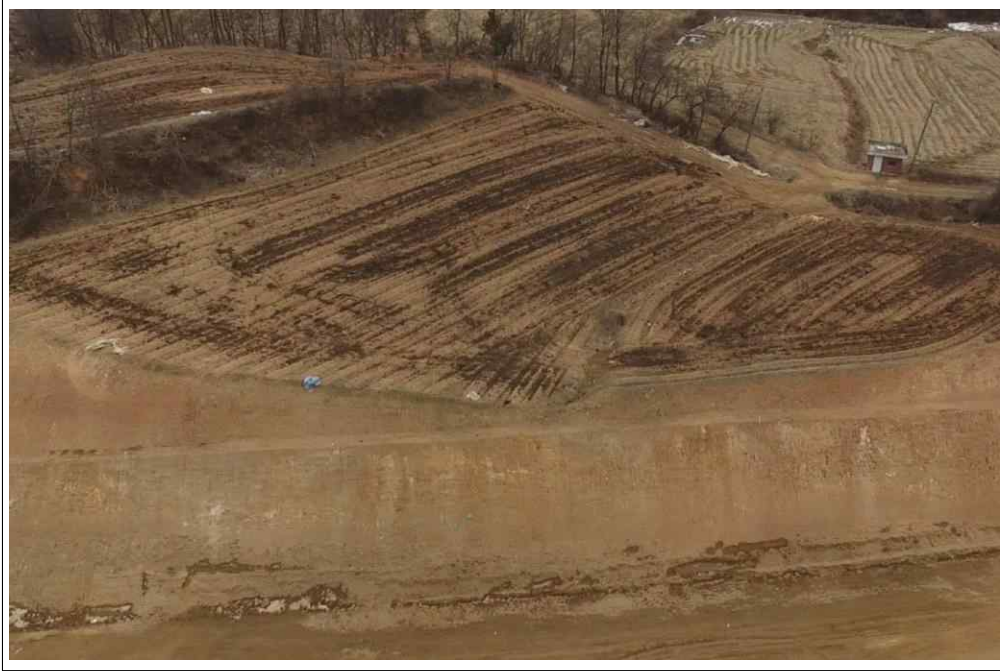
【그림 27】 D 영역 상부 경작지 전경사진

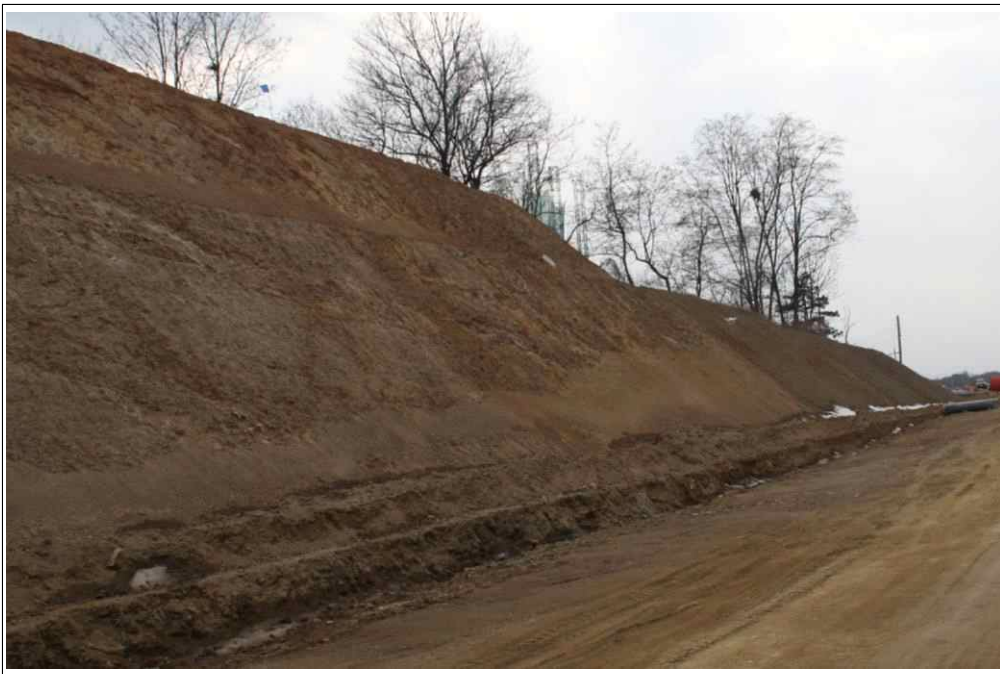
【그림 28】 D 영역 측면사진
