옥산~오창 고속도로 민간투자사업

# 꺅 기 비 탈 면 현 황 도 보 고 서

꺅기비탈면 : STA.9+510~9+770 좌안, 옥산방향

작성기관 : (주)에스알이앤씨

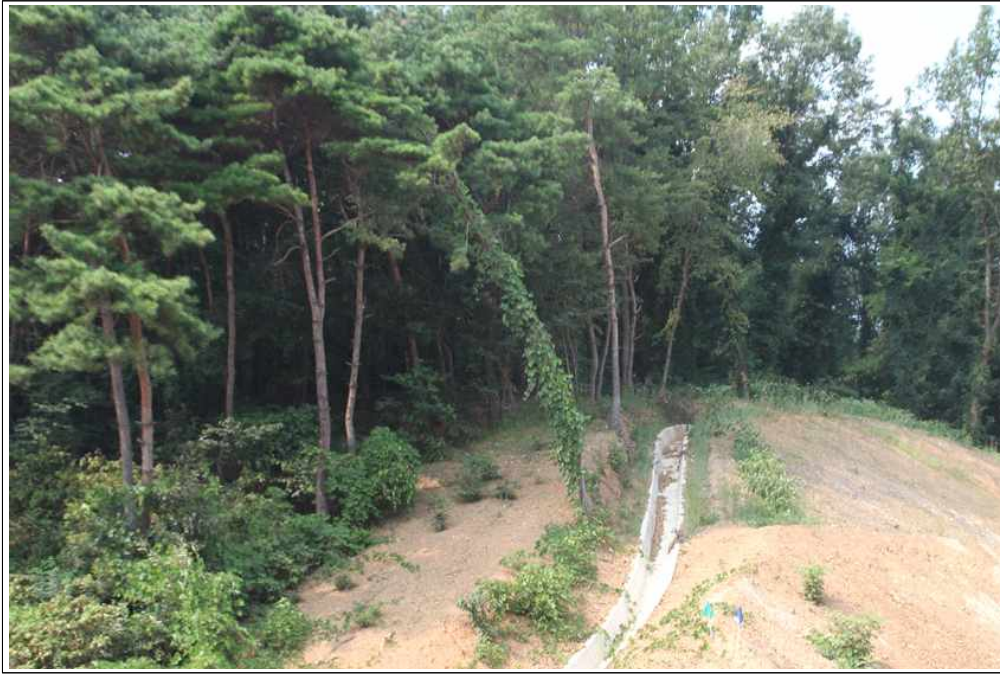
깎기 비탈면을 이루고 있는 주 암종은 호상흑운모편마암으로 발달하고 있는 상태이다. 상부 자연비탈면의 경사는 -35 ~ 15° 의 준 산악 지형으로 형성되어 있다. 포행 및 수목의 기울어짐 현상이 관찰되나, 인장균열 등의 붕괴 전후 현상은 관찰되지 않았다.

【그림 5】 상부 자연비탈면

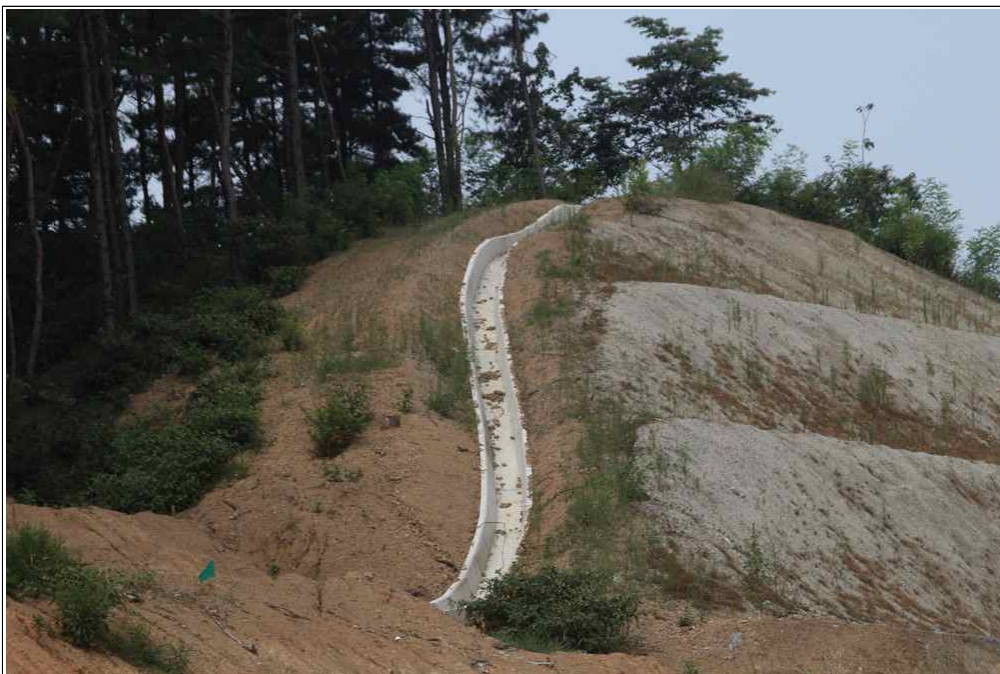
【그림 6】 산마루배수구

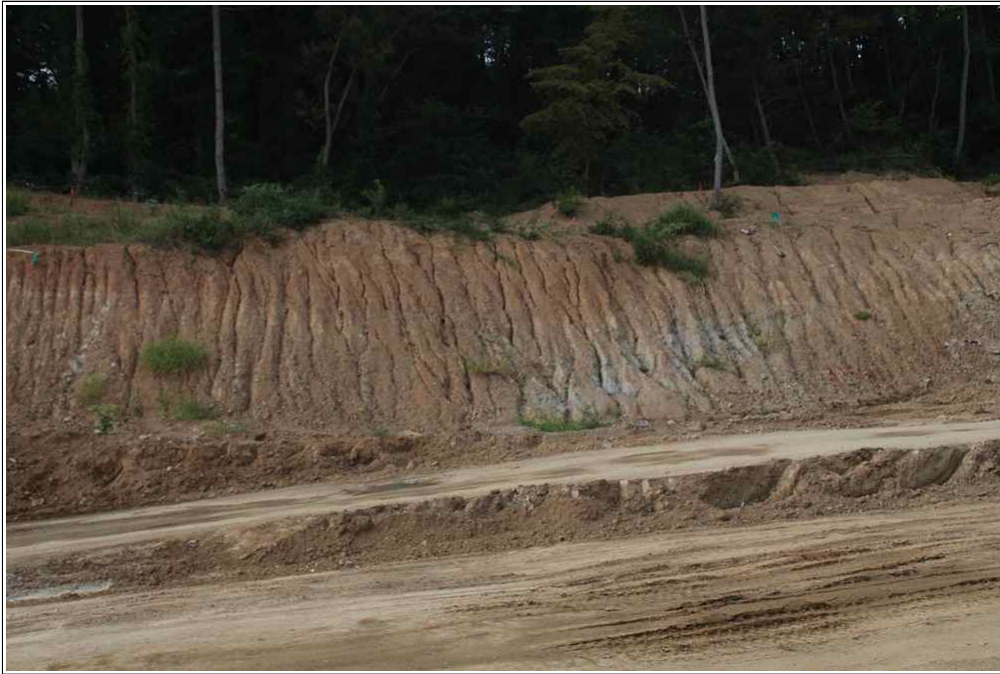
비탈면 상부 토사 구간에서 유실 및 우류침식이 발생한 상태이며, 지하수 유출이 관찰된다. STA.9+560 구간에 종배수구가 설치되어 있다.

【그림 7】 토사유실 및 우류침식 (1)

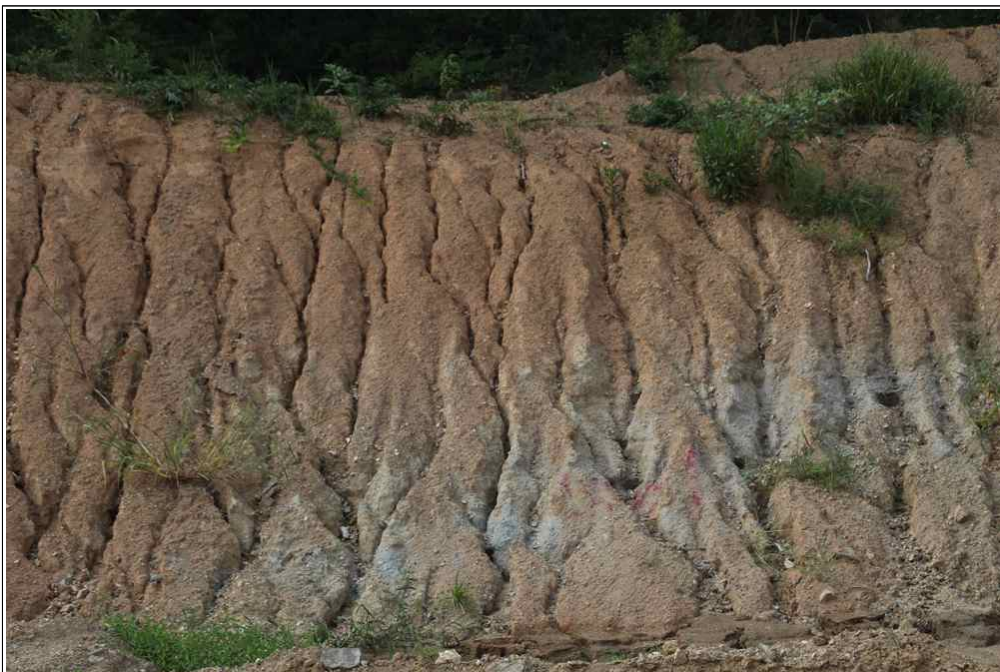
【그림 8】 토사유실 및 우류침식 (2)

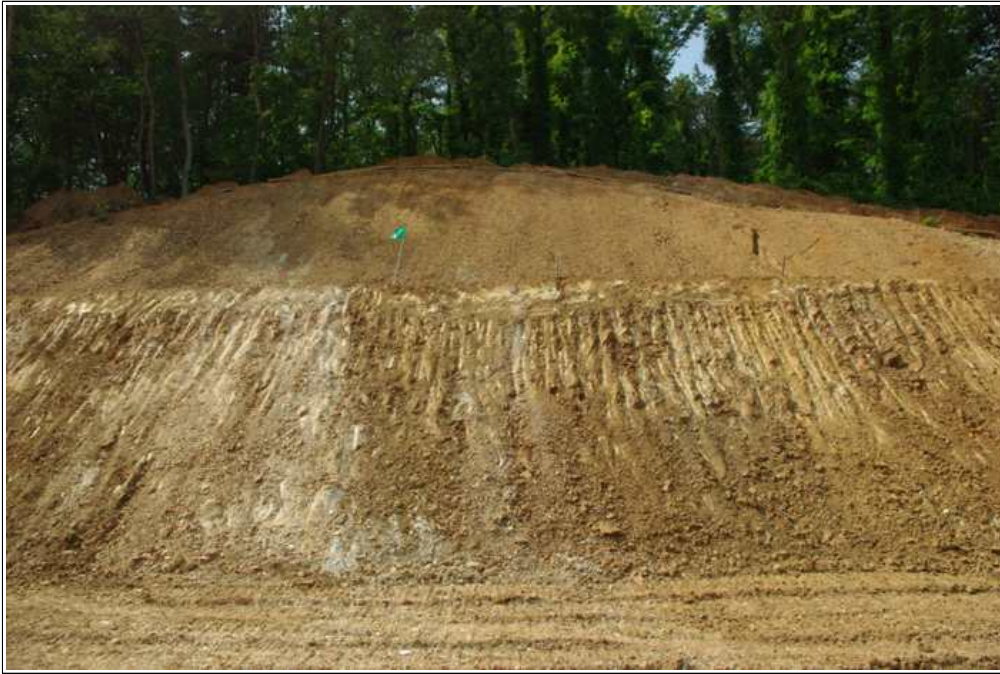
【그림 9】 지하수 유출 (1)

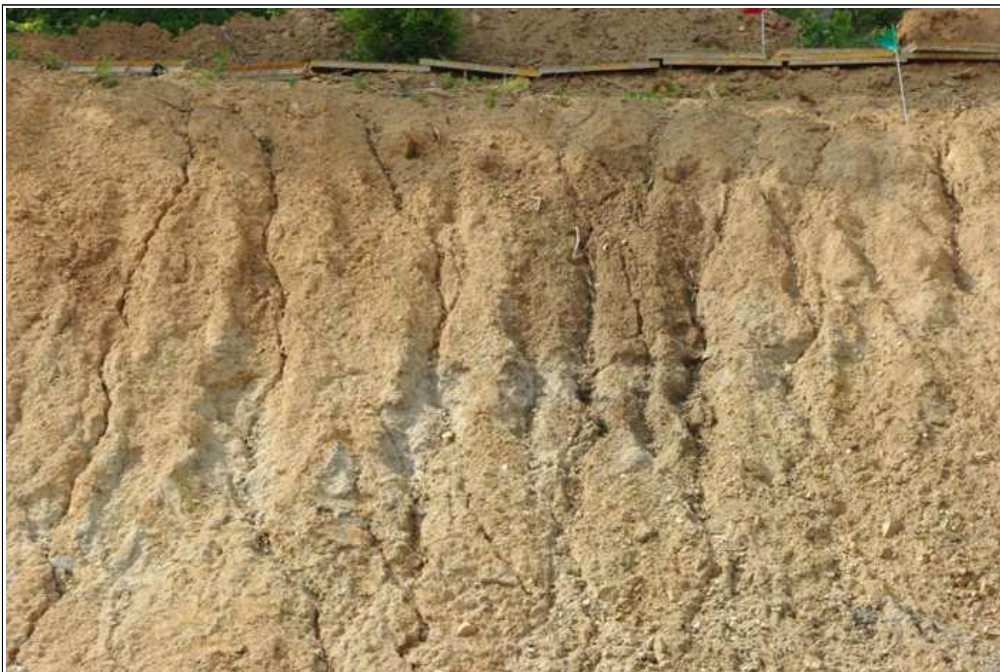
【그림 10】 지하수 유출 (2)

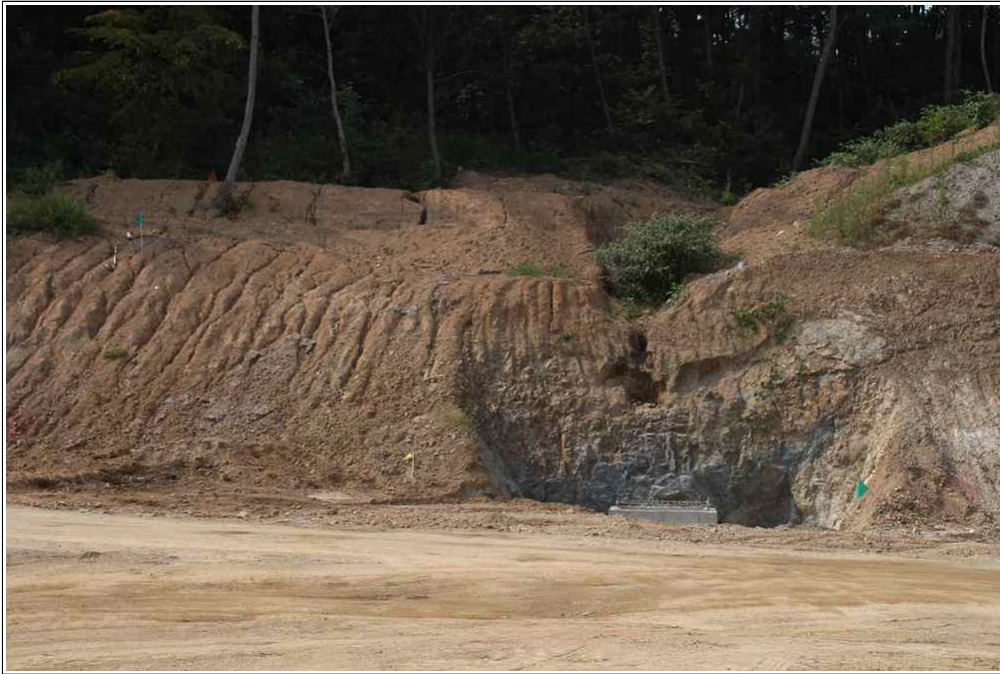
【그림 11】 종배수구 설치구간 (STA.9+560)

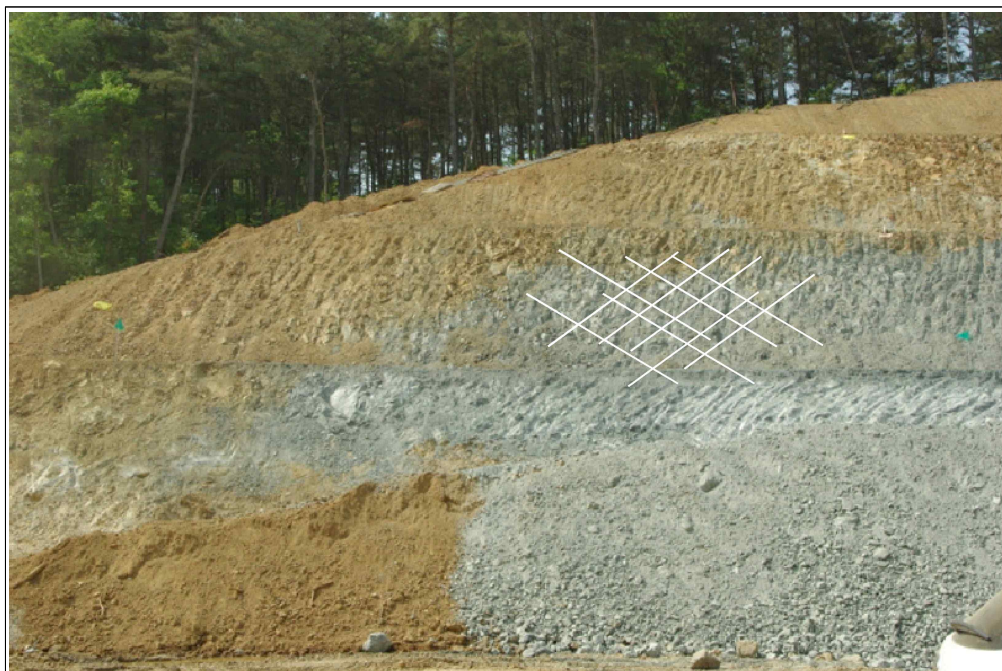
STA.9+580~9+640 구간에 비탈면의 방향은 34~45/145며 구간 내에 B영역이 위치하고 비탈면의 방향은 40~45/145를 나타내고 있으며, 풍화정도는 심한풍화 상태이다. 비탈면을 이루고 있는 주 암종은 호상흑운모편마암으로 발달하고 있다. 주변에 발달한 80/085 불연속면 특성은 간극 1.0~5.0mm, 간격 0.2~0.6m, 연장성 10~20m, 거칠기는 약간 거침 상태이며 14.0m×9.5m×0.5m의 규모로 연약한 충전물 5mm이하 협재, 30/052 불연속면의 특성은 간극 0.1~1.0mm, 간격 0.2~0.6m, 연장성 3~10m, 거칠기는 약간 거침 상태이며 9.8m×5.0m×0.5m의 규모로 연약한 충전물 5mm이하 협재, 32/035 불연속면의 특성은 간극 1.0~5.0mm, 간격 0.06~0.2m, 연장성 3~10m, 거칠기는 약간 거침 상태이며 11.0m×0.2m×0.5m의 규모로 연약한 충전물 5mm이하 협재되어 있다. 주변에 발달한 불연속면의 방향성 및 특성을 고려한 결과 불연속면 방향성에 의한 평면파괴 양상이 관찰된다. 또한 상부에 파쇄가 심한 상태로 세편화된 암석이 다량 관찰된다. 장기간 노출시 외부적인 요인에 의해 풍화가 촉진되면 소규모 낙석으로 이어질 우려가 있다. 따라서, 비탈면의 장기적인 안정성을 유지하기 위한 비탈면 보호공법을 적용해야 할 것으로 판단된다.

【그림 16】 B 영역 상세사진 (세편화된 암석)

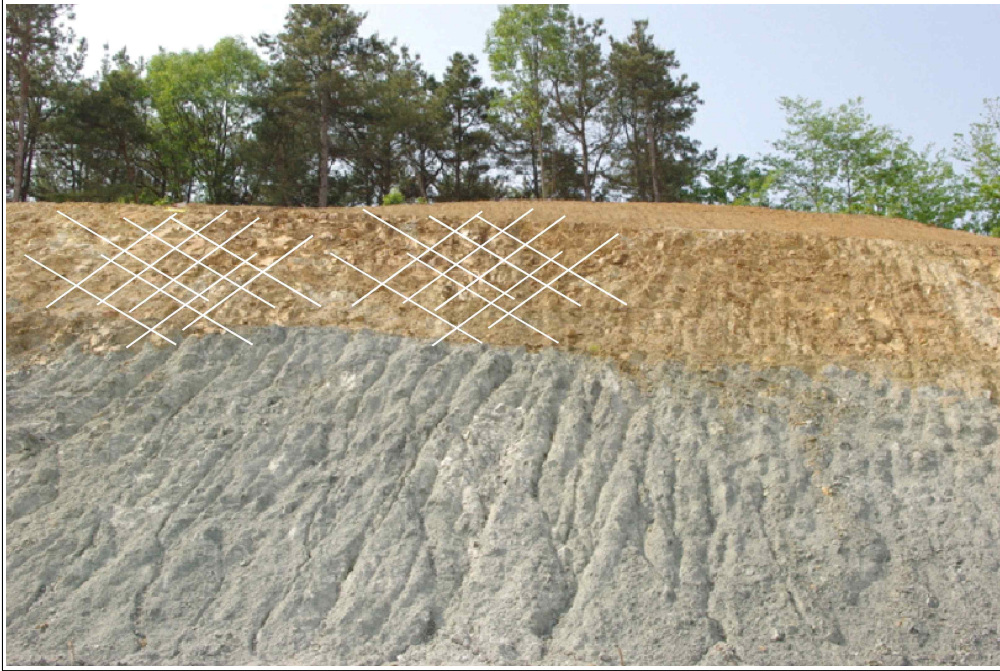
【그림 17】 B 영역 상세사진 (세편화된 암석)

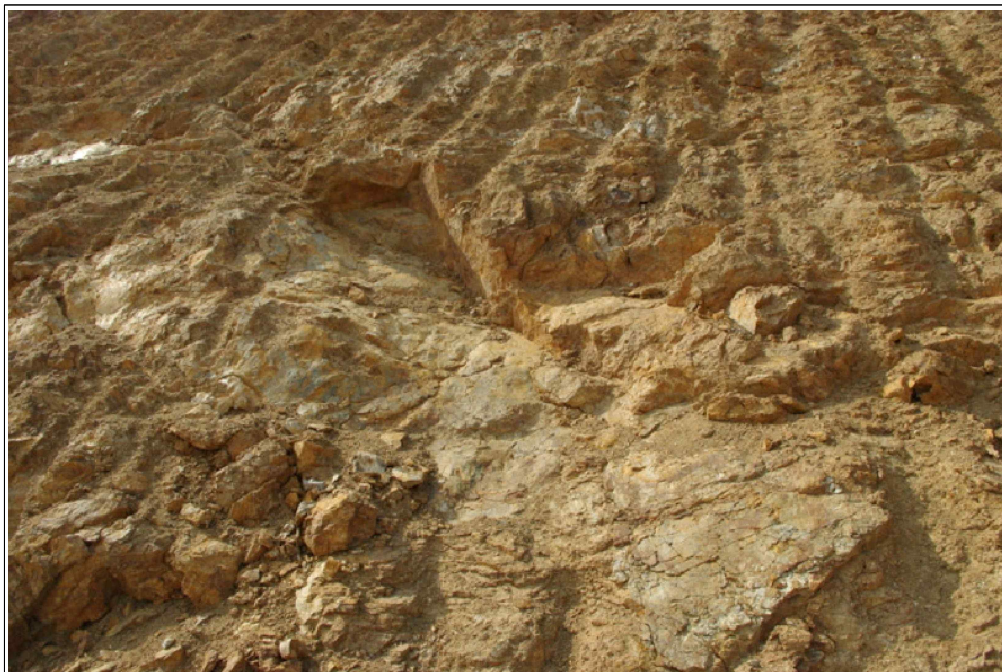
STA.9+700~9+770 구간에 비탈면의 방향은 34~45/145며 구간 내에 D영역이 위치하고 비탈면의 방향은 40~45/145를 나타내고 있으며, 비탈면을 이루고 있는 주 암종은 호상흑운 모편마암으로 발달하고 있으며, 풍화정도는 심한~완전풍화 상태이다. 주변에 발달한 45/073 불연속면 특성은 간극 0.1~1.0mm, 간격 0.2~0.6m, 연장성 3~10m, 거칠기는 약간 거침 상태이며 4.7m×3.5m×0.5m의 규모로 연약한 충전물 5mm이하 협재, 35/047 불연속면 특성은 간극 1.0~5.0mm, 간격 0.2~0.6m, 연장성 3~10m, 거칠기는 약간 거침 상태이며 6.0m×2.7m×0.5m의 규모로 연약한 충전물 5mm이하 협재되어 있다. 주변에 발달한 불연속면의 방향성 및 특성을 고려한 결과 불연속면 방향성에 의한 평면파괴 양상이 관찰된다. 또한, 전반적으로 풍화가 심하게 진행된 상태로 쉽게 파쇄되는 상태이다. 상부 토사 구간은 지하수 및 우수에 의한 토사유실 및 우류침식이 관찰된다. 장기간 노출시 외부적인 요인에 의해 풍화가 촉진되면 비탈면 상태가 악화될 우려가 있다. 따라서, 비탈면의 장기적인 안정성을 유지하기 위한 비탈면 보호공법을 적용해야 할 것으로 판단된다.

【그림 22】 D 영역에 발달한 불연속면
