옥산~오창 고속도로 민간투자사업

# 꺾기비탈면 현황도 보고서

꺾기비탈면 : STA.0+940~1+260 서오창IC Ramp-A 좌안

작성기관 : (주)에스알이앤씨

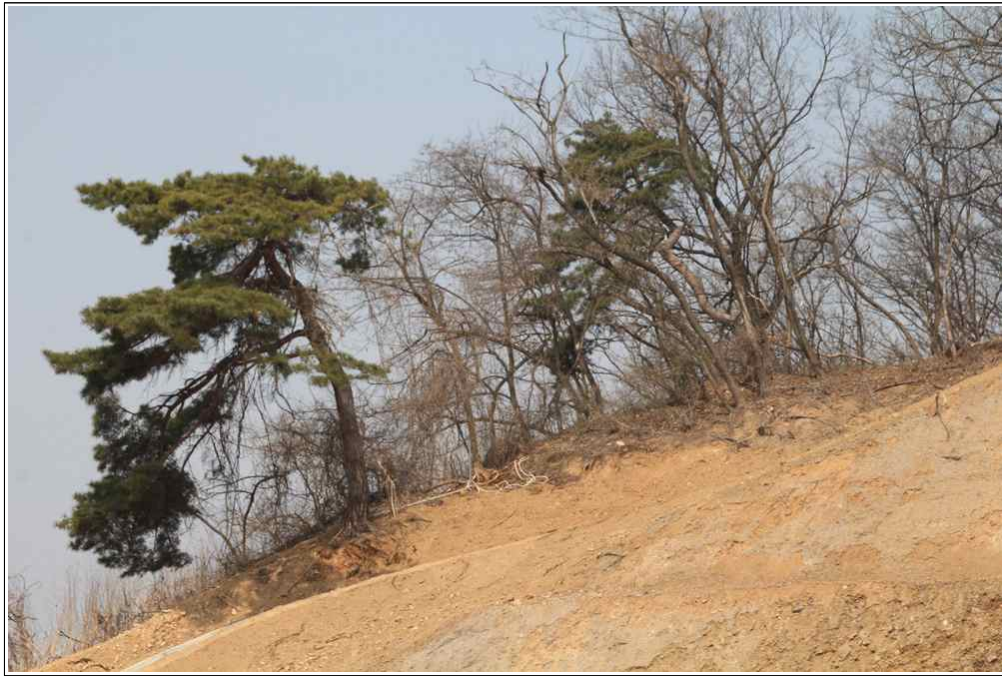
【그림 5】 상부자연비탈면 (수목의 기울어짐 및 포행)

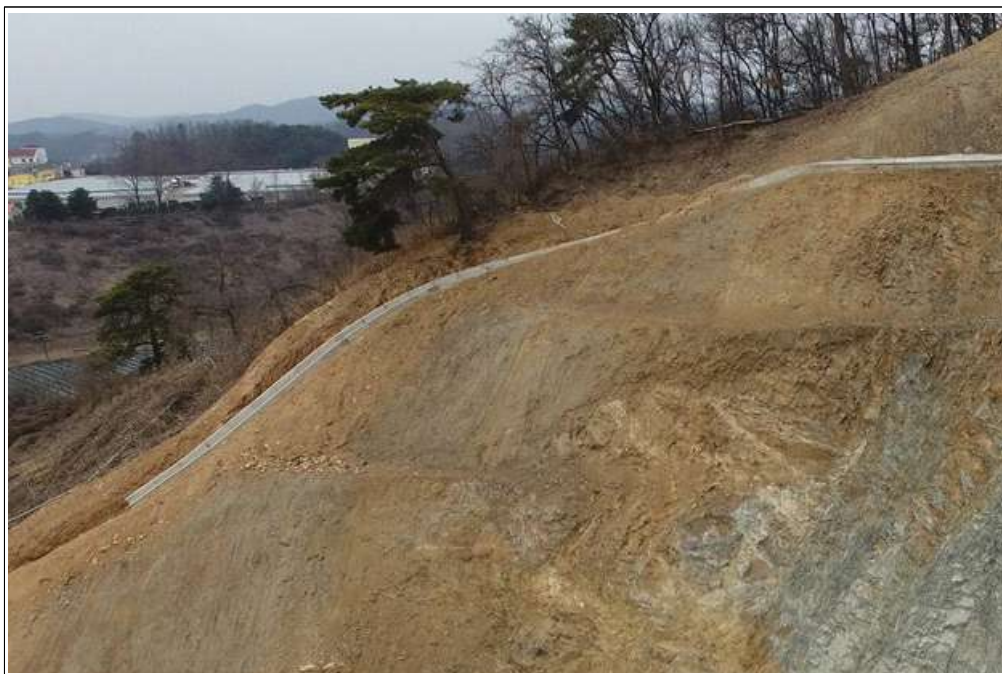
【그림 6】 산마루 배수구

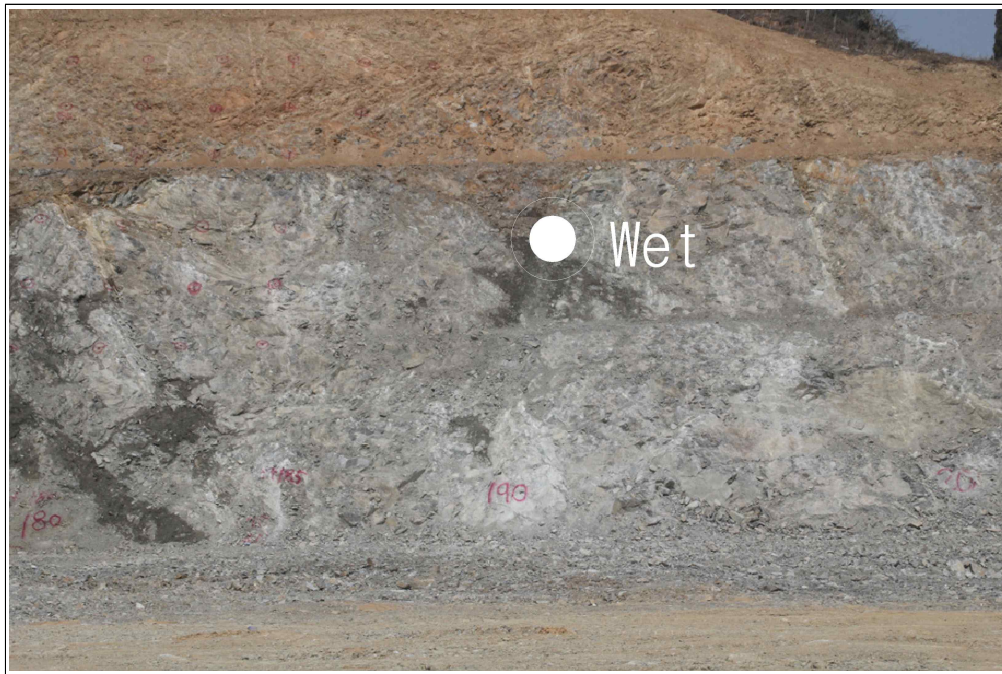
【그림 9】 지하수 유출 (2)

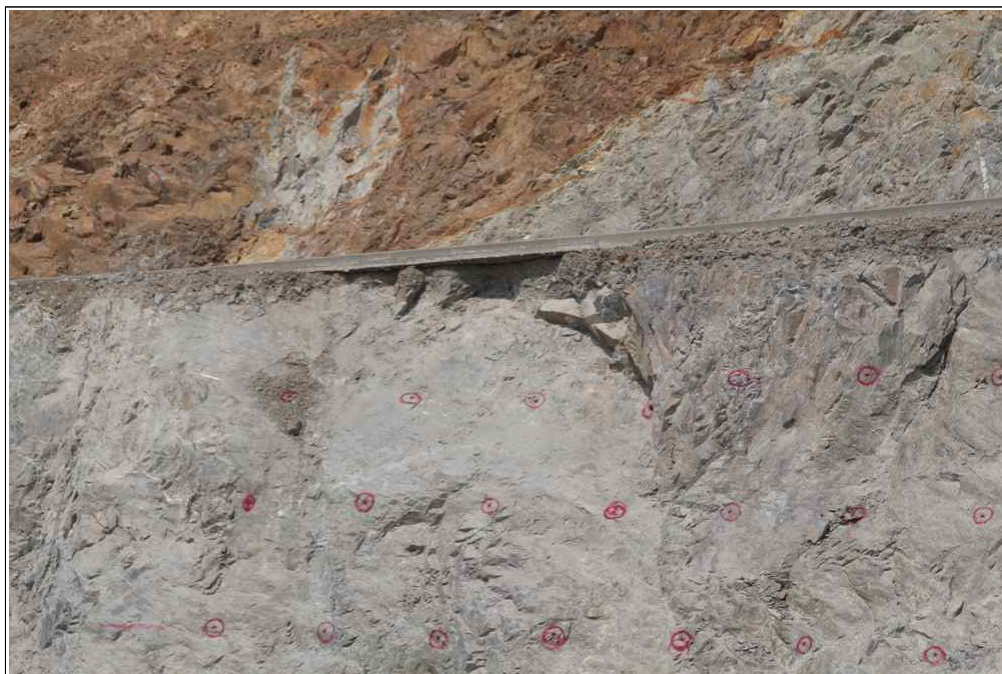
비탈면 전반적으로 고각의 불연속면들이 조밀하게 발달하고 있으며, STA.1+120 중단부에 평면파괴 양상의 붕괴가 발생한 상태이다. 또한, STA.1+050 부근은 풍화대가 깊게 발달하고 있다.

【그림 10】 붕괴부 (1)

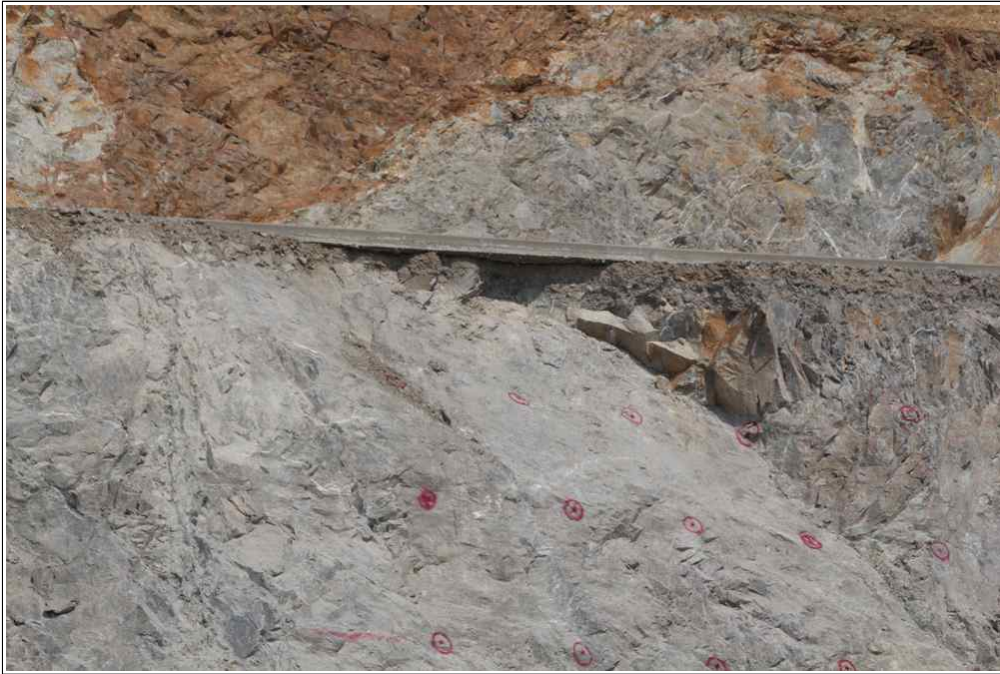
【그림 11】 붕괴부 (2)

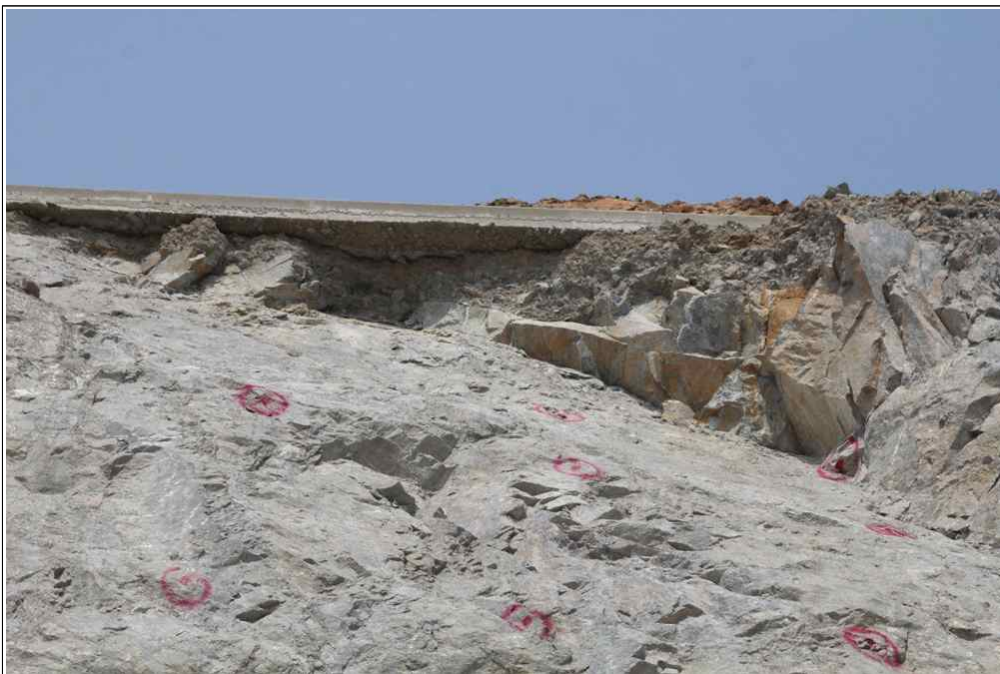
【그림 12】 붕괴부 (3)

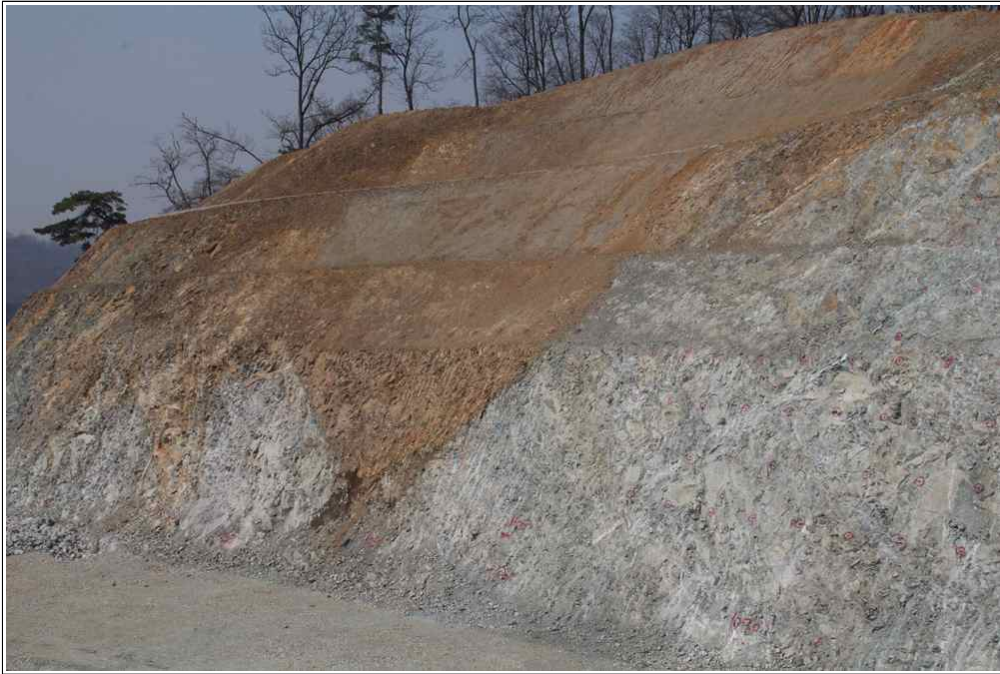
【그림 13】 풍화대 발달 (1)

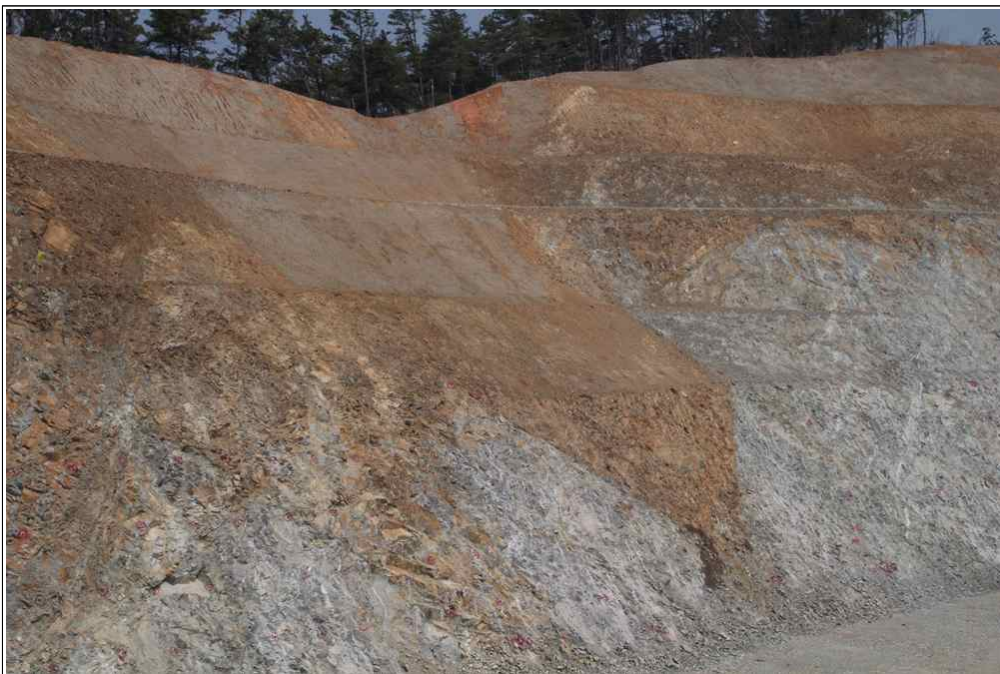
【그림 14】 풍화대 발달 (2)

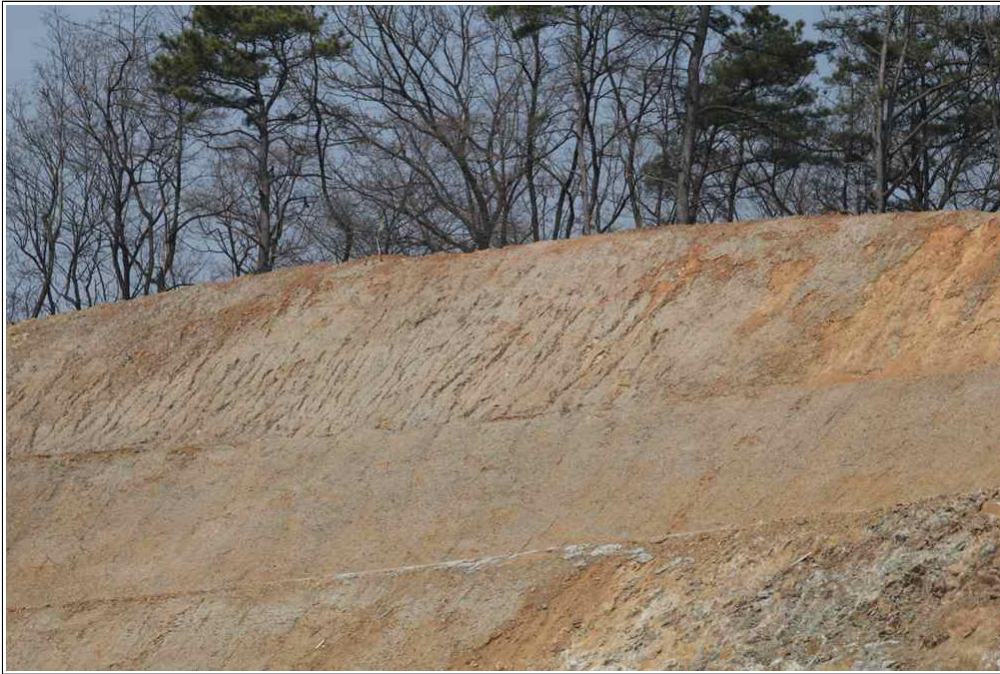
【그림 15】 토사유실 및 우류침식

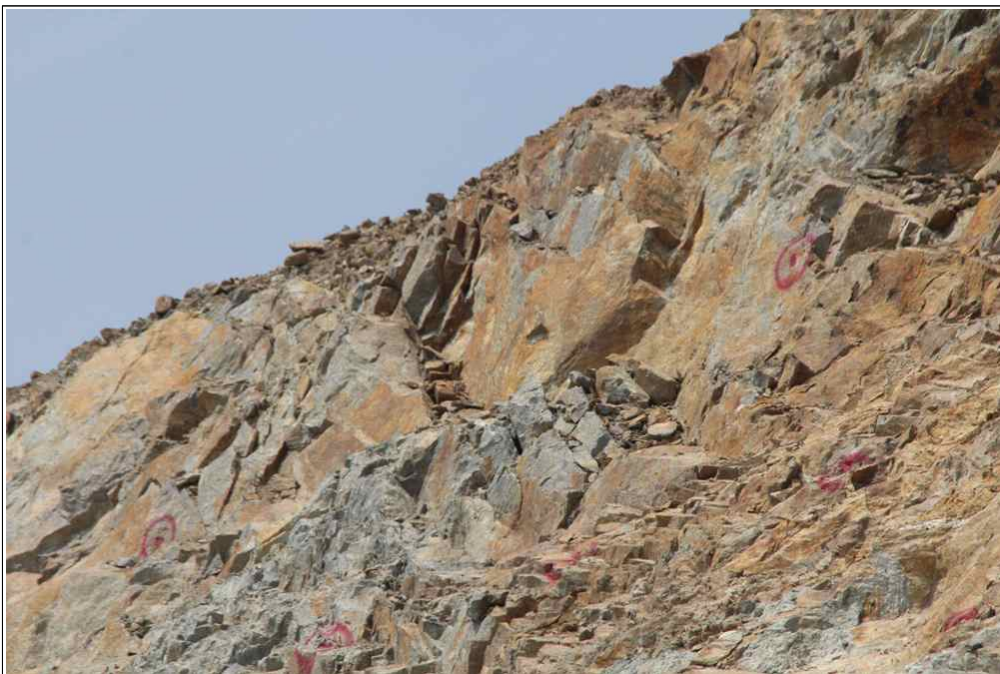
【그림 16】 고각의 불연속면 발달

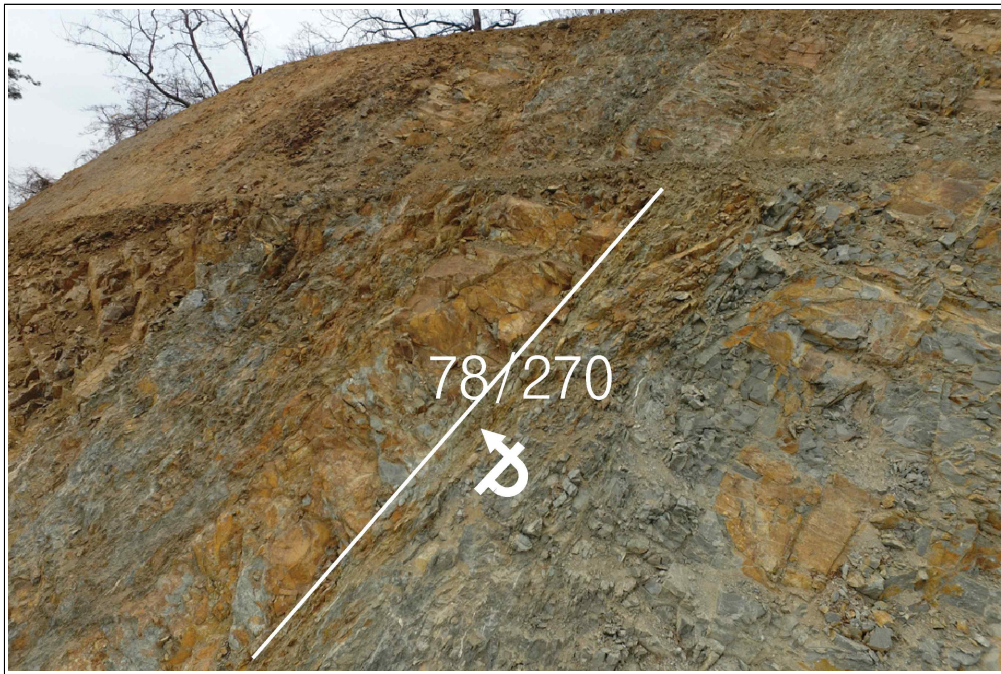
STA.0+940~1+020 구간에서 비탈면의 방향은 34~63/137 이며 구간 내에 A영역이 위치하고 비탈면의 방향은 45~63/137을 나타내고 있다. 풍화정도는 보통~심한풍화 상태이며, 비탈면을 이루고 있는 주 암종은 안구상화강편마암으로 발달하고 있다. 주변에 발달한 78/270 불연속면 특성은 간극 0.1~1.0mm, 간격 0.06~0.2m, 연장성 10~20m, 거칠기는 약간 거침 상태이며 10.6m×14.0m×0.5m의 규모로 단단한 충전물 5mm이하 협재, 75/275 불연속면의 특성은 간극 0.1~1.0mm, 간격 0.06~0.2m, 연장성 3~10m, 거칠기는 약간 거침 상태이며 4.9m×8.2m×0.5m의 규모로 단단한 충전물 5mm이하 협재, 40/135 불연속면 특성은 간극 0.1~1.0mm, 간격 0.2~0.6m, 연장성 3~10m, 거칠기는 약간 거침 상태이며 6.6m×1.1m×0.5m의 규모로 단단한 충전물 5mm이하 협재, 33/005 불연속면 특성은 간극 0.1~1.0mm, 간격 0.2~0.6m, 연장성 3~10m, 거칠기는 약간 거침 상태이며 9.1m×4.0m×0.5m의 규모로 단단한 충전물 5mm이하 협재되어 있다. 본 영역은 불연속면이 조밀하게 발달하고 있어 파쇄가 심한 상태이다. 또한 상부에서 세편화된 암석이 관찰되어 장기간 노출시 풍화가 촉진되면 소규모 낙석으로 이어질 우려가 있다. 따라서, 비탈면의 장기적인 안정성을 유지하기 위한 비탈면 보호공법을 적용해야 할 것으로 판단된다.

【그림 17】 A 영역에 발달한 불연속면

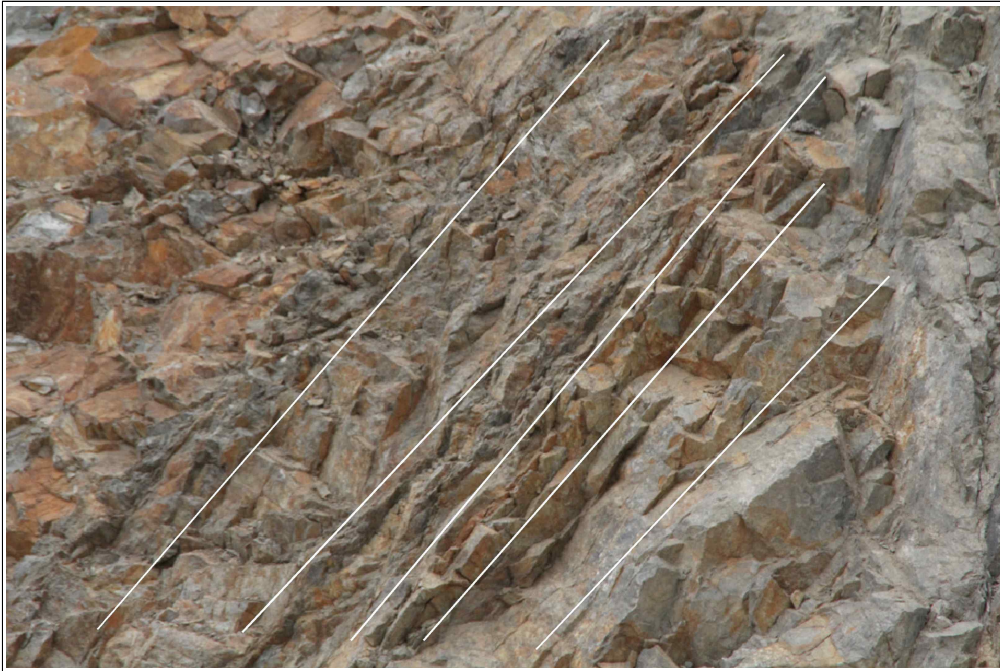
【그림 20】 A 영역 상세사진 (조밀하게 발달한 불연속면)

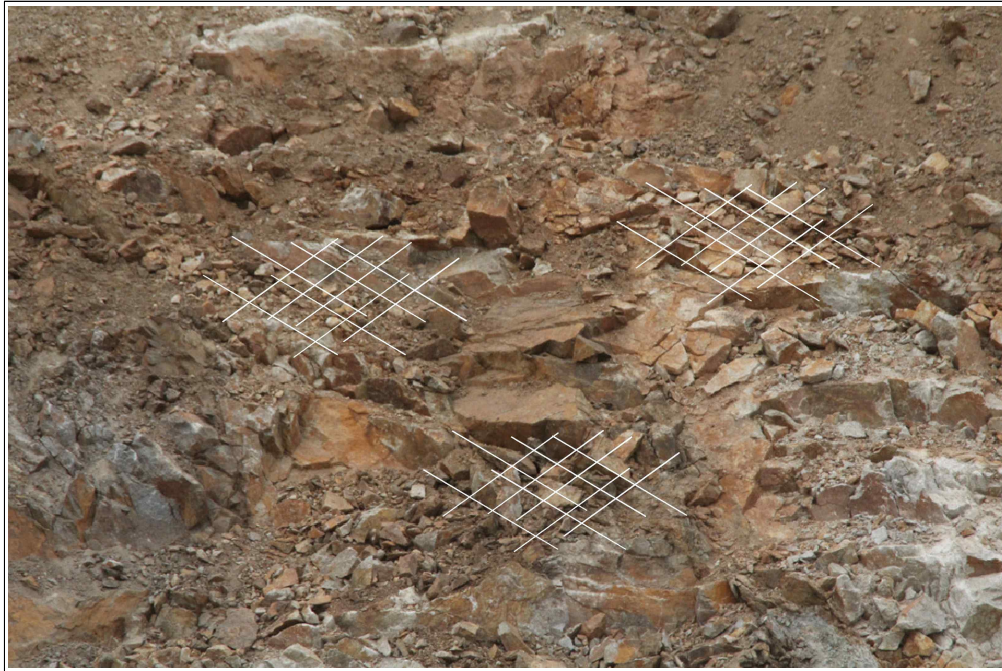
【그림 22】 A 영역 상세사진 (세편화된 암석)

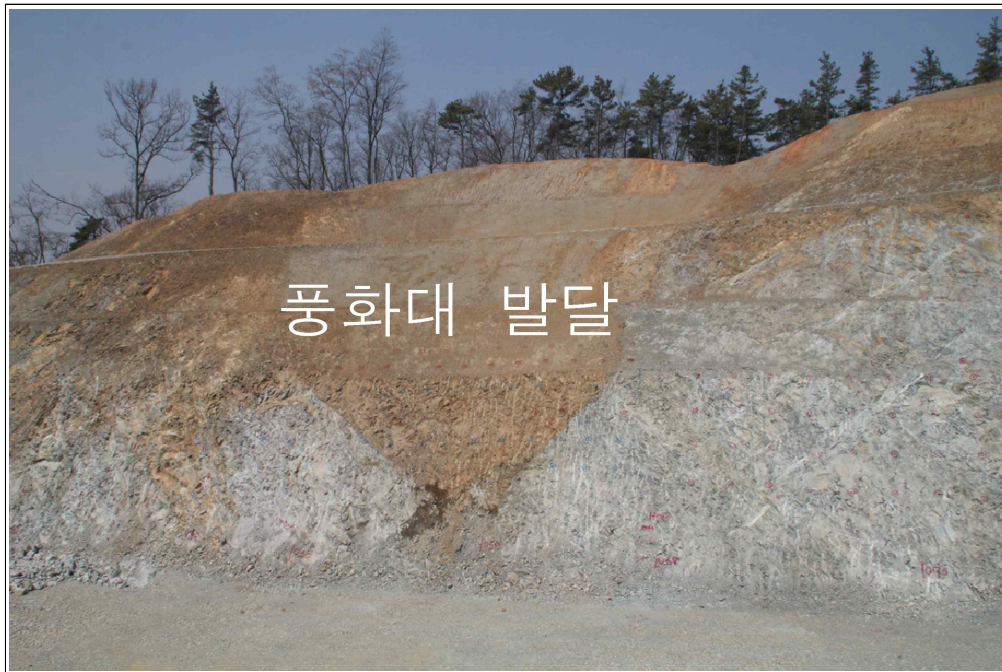
【그림 27】 B 영역 상세사진 (풍화대 발달)

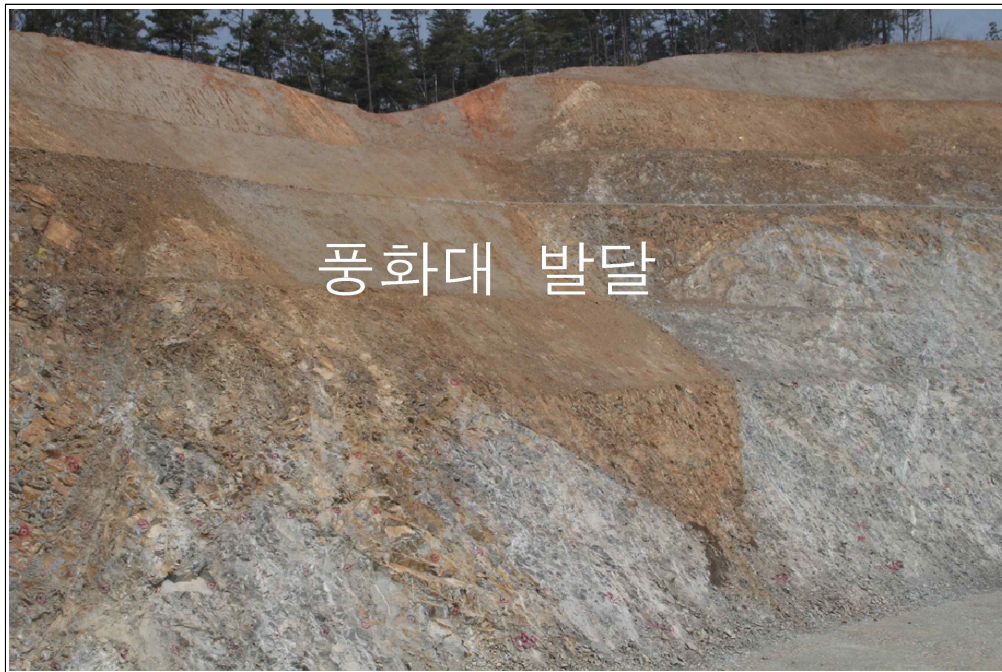
【그림 29】 B 영역 상세사진 (풍화대 발달)

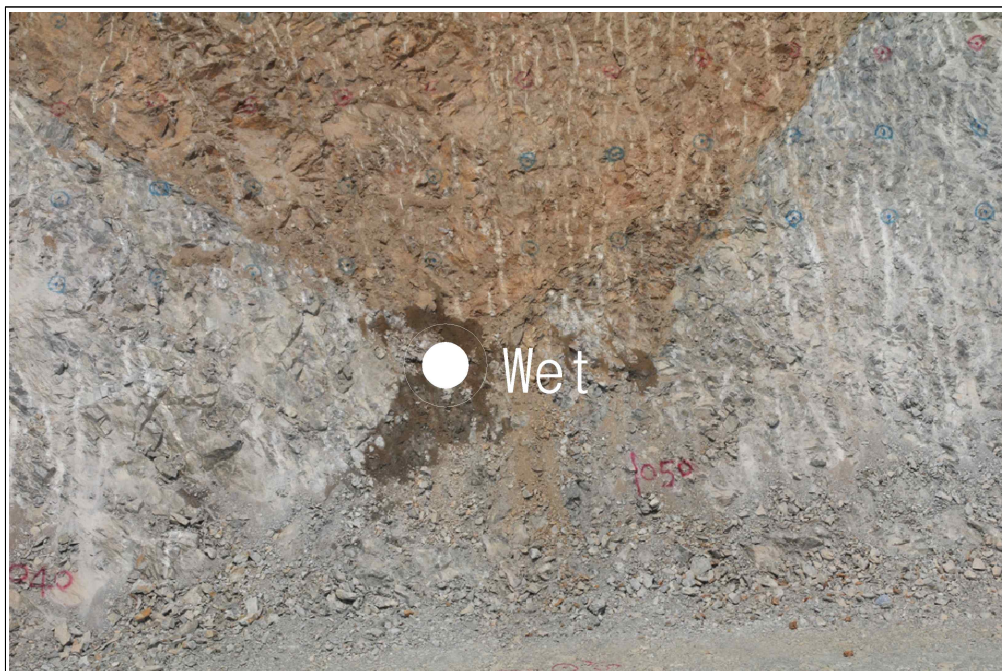
【그림 30】 B 영역 상세사진 (지하수 유출)

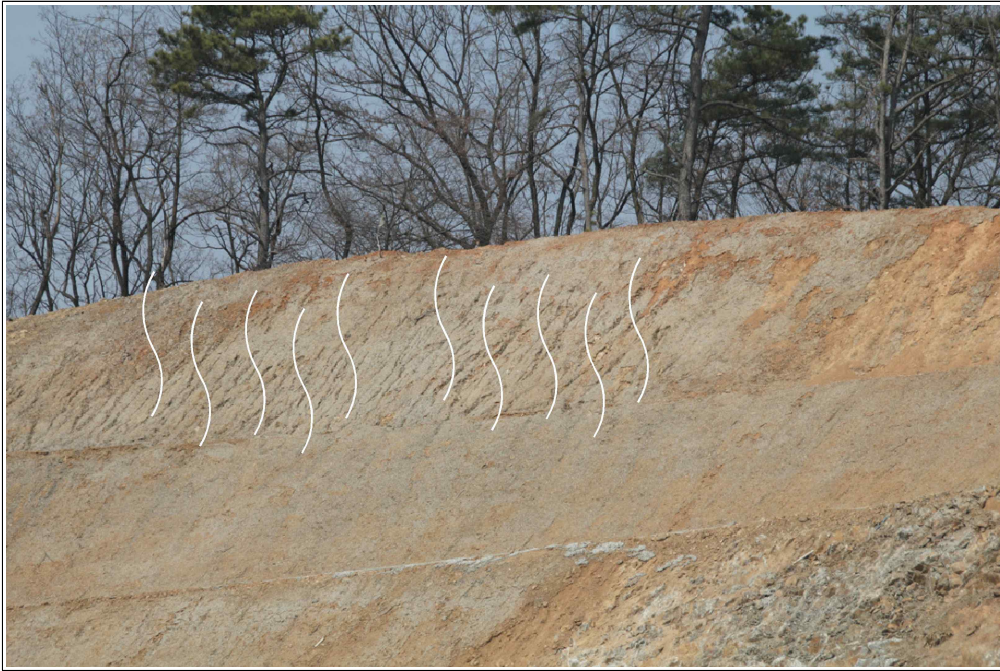
【그림 31】 B 영역 상세사진 (토사유실 및 우류침식)

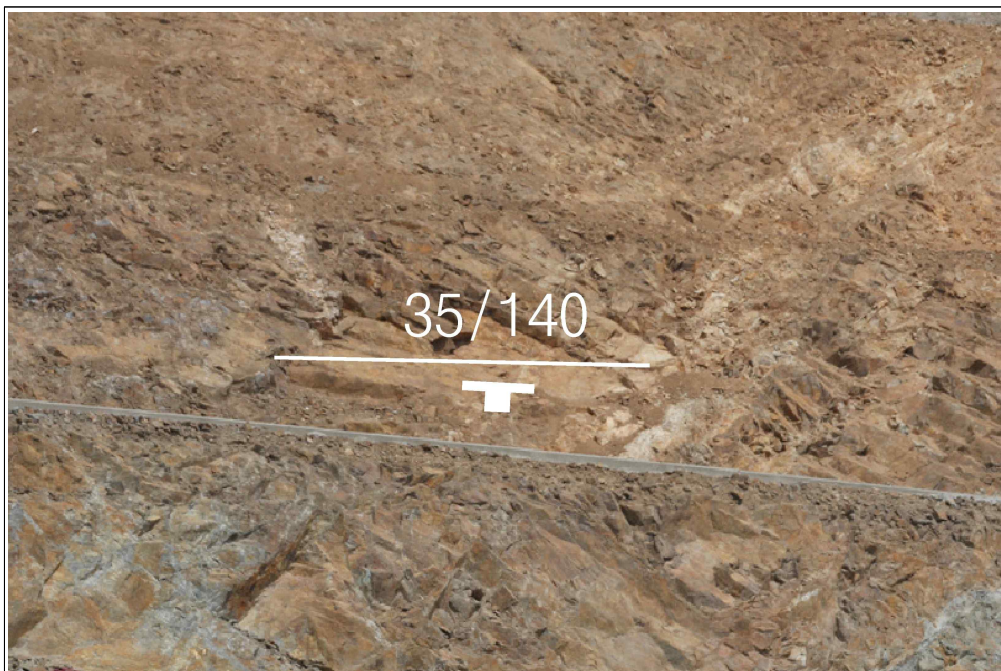
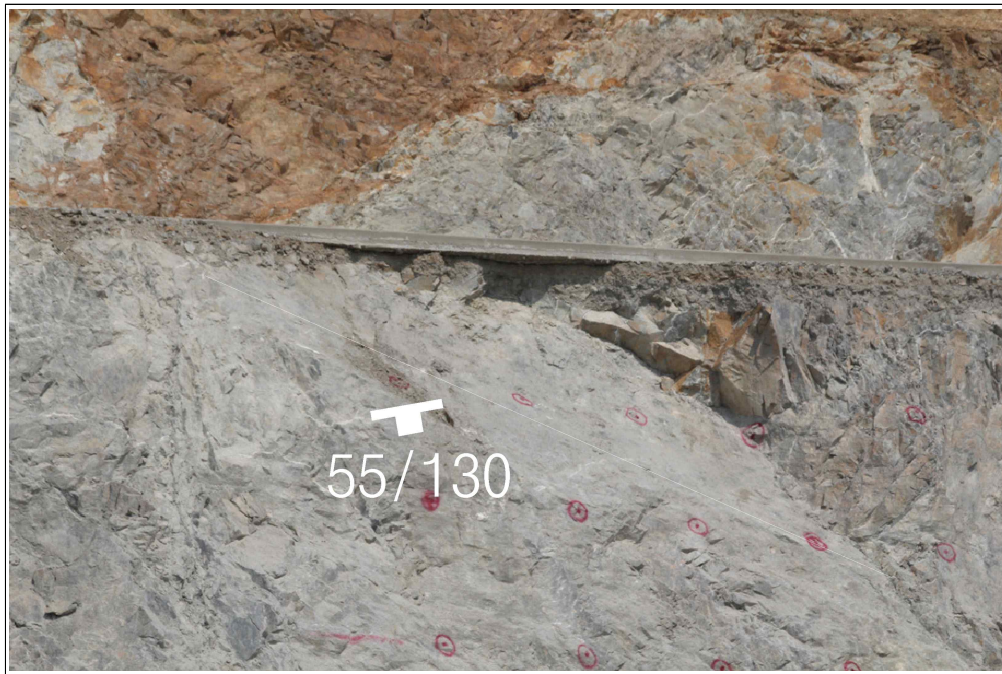
STA.1+090~1+130 구간에 비탈면의 방향은 34~63/137~152이며 구간 내에 C영역은 하단부에 위치하고 비탈면의 방향은 40~63/137~152을 나타내고 있으며, 비탈면을 이루고 있는 주 암종은 안구상화강편마암으로 발달하고 있으며, 풍화정도는 보통~심한풍화 상태이다. 주변에 발달한 35/140 불연속면 특성은 간극 1.0~5.0mm, 간격 0.2~0.6m, 연장성 3~10m, 거칠기는 평활 상태이며 8.4m×0.4m×0.5m의 규모로 단단한 충전물 5mm이하 협재, 68/285 불연속면 특성은 간극 0.1~1.0mm, 간격 0.2~0.6m, 연장성 10~20m, 거칠기는 약간 거침 상태이며 19.2m×11.2m×0.5m의 규모로 단단한 충전물 5mm이하 협재, 55/130 불연속면 특성은 간극 1.0~5.0mm, 간격 0.2~0.6m, 연장성 10~20m, 거칠기는 평활 상태이며 10.4m×5.7m×0.5m의 규모로 단단한 충전물 5mm이하 협재, 80/010 불연속면 특성은 간극 0.1~1.0mm, 간격 0.2~0.6m, 연장성 10~20m, 거칠기는 약간 거침 상태이며 6.9m×11.9m×0.5m의 규모로 단단한 충전물 5mm이하 협재되어 있다. 본 영역 내에 평면파괴 양상의 불연속면이 발달하고 있으며, STA.1+120 구간 20m 높이 소단부에 평면파괴 양상의 붕괴가 발생한 상태이다. 하부에서는 지하수 유출이 관찰된다. 장기간 노출시 외부적인 요인에 의해 풍화가 촉진되면 불연속면 상태 악화로 비탈면 안정성에 문제가 발생할 우려가 있다. 따라서, 비탈면의 장기적인 안정성을 유지하기 위한 비탈면 보호공법 및 필요시 비탈면 보강공법을 적용해야 할 것으로 판단된다.

【그림 32】 C 영역에 발달한 불연속면

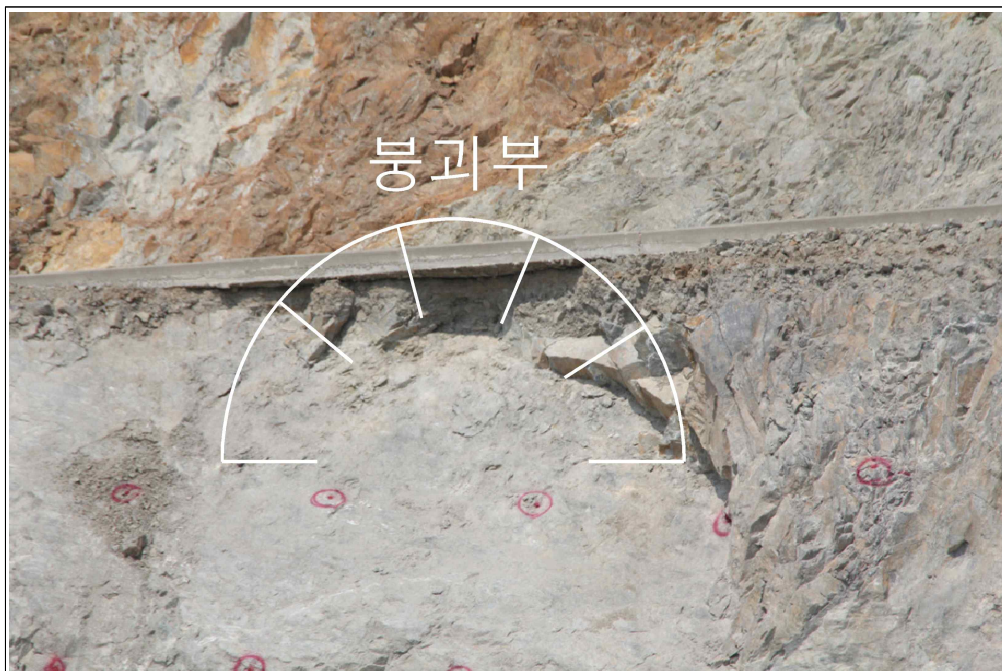
【그림 37】 C 영역 상세사진 (붕괴부)

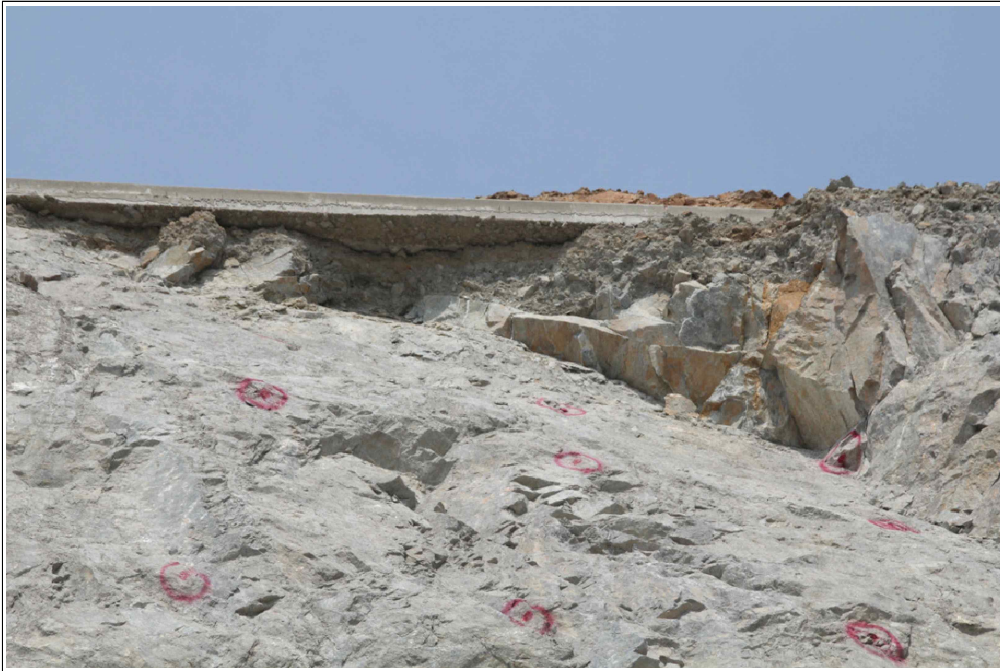
【그림 38】 C 영역 상세사진 (붕괴부)

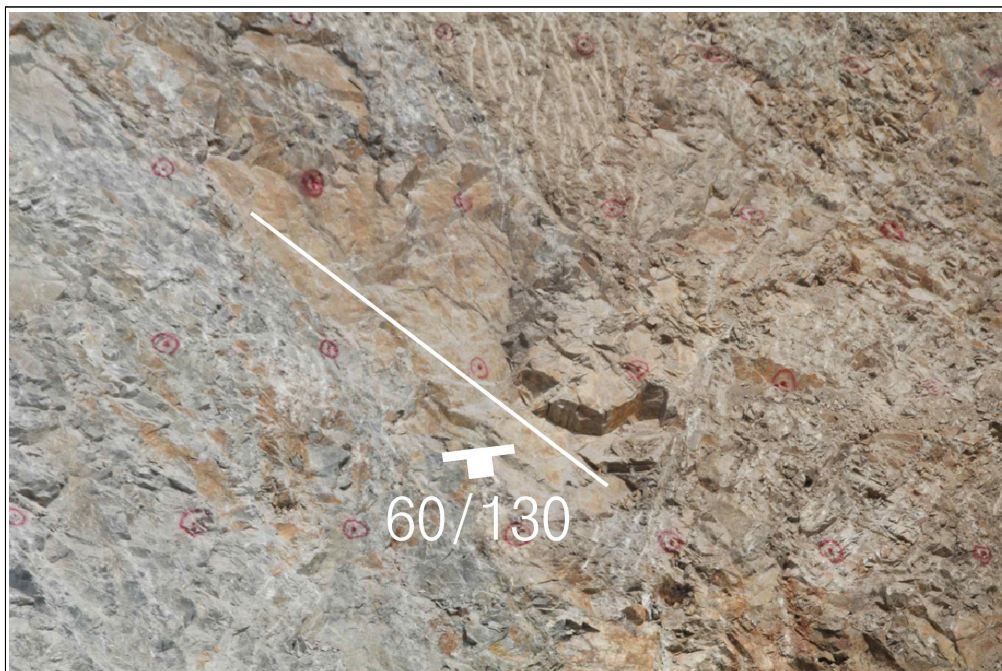
【그림 42】 D 영역에 발달한 불연속면

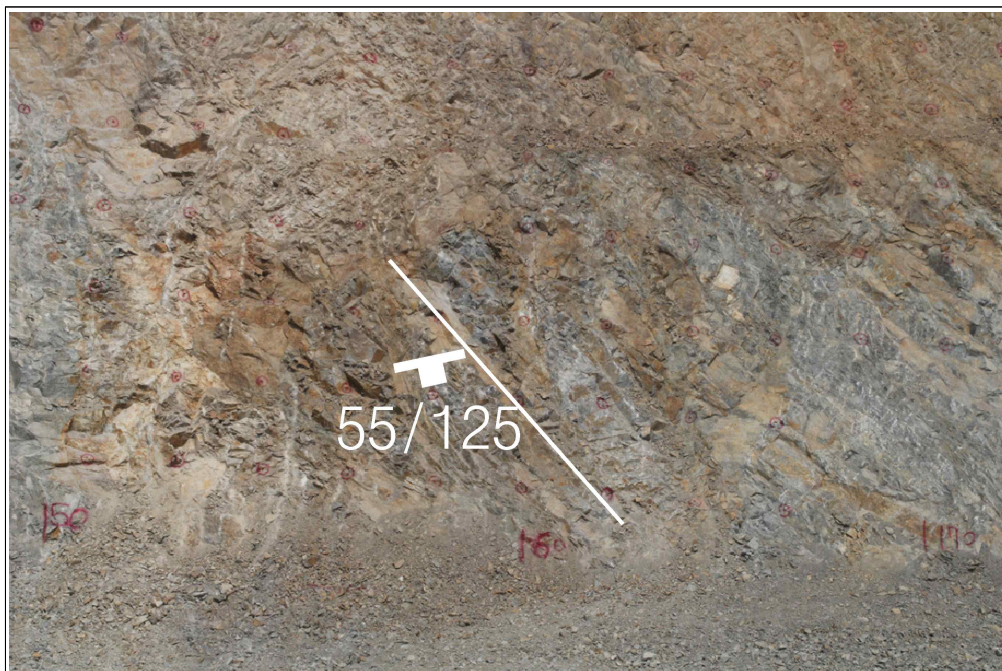
【그림 44】 D 영역에 발달한 불연속면

- D영역은 STA.1+130~1+260 에 위치하여 60/100, 65/170, 87/355, 60/130, 55/125 방향성의 불연속면이 발달하여 있으며 풍화정도는 보통~심한풍화 상태임. 주변에 발달한 불연속면의 방향성 및 특성을 고려한 결과 불연속면 방향성에 의한 평면 및 썩기파괴 양상이 관찰됨. 하부 암반 상태는 양호한 편이나, 영역 전체적으로 불연속면이 조밀하게 발달하고 있으며 파괴양상을 보이는 상태로 풍화에 취약할 것으로 판단됨. 따라서, 비탈면의 장기적인 안정성을 유지하기 위한 비탈면 보호공법 및 필요시 비탈면 보강공법을 적용해야 할 것으로 판단됨.
