옥산~오창 고속도로 민간투자사업

# 꺾기비탈면 현황도 보고서

꺾기비탈면 : STA.0+240~0+540 서오창IC Ramp-D 우안

2017. 11.

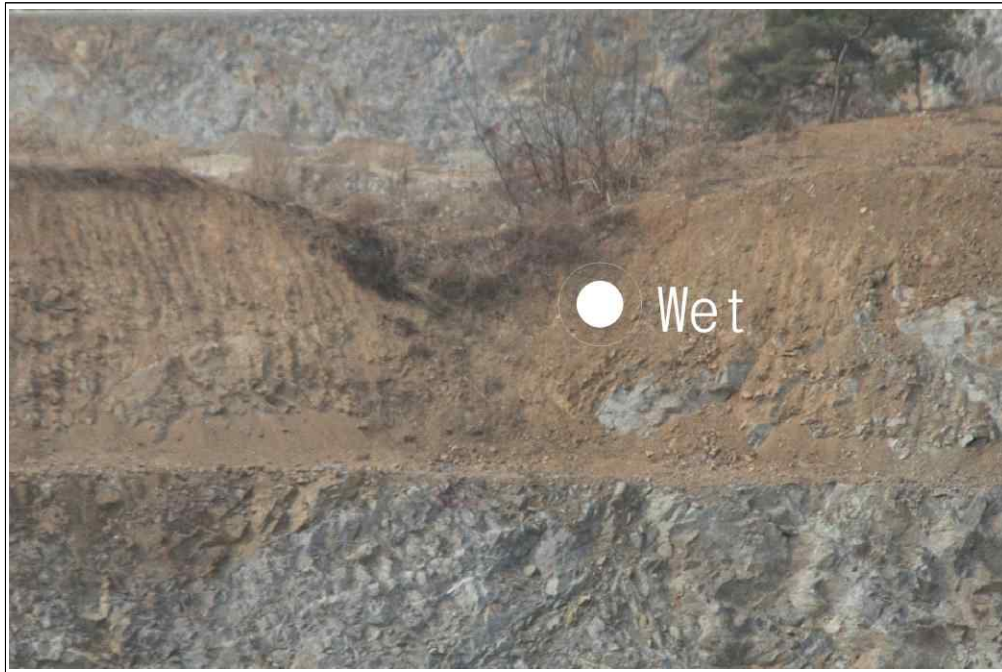
【그림 5】 지하수 유출 (1)

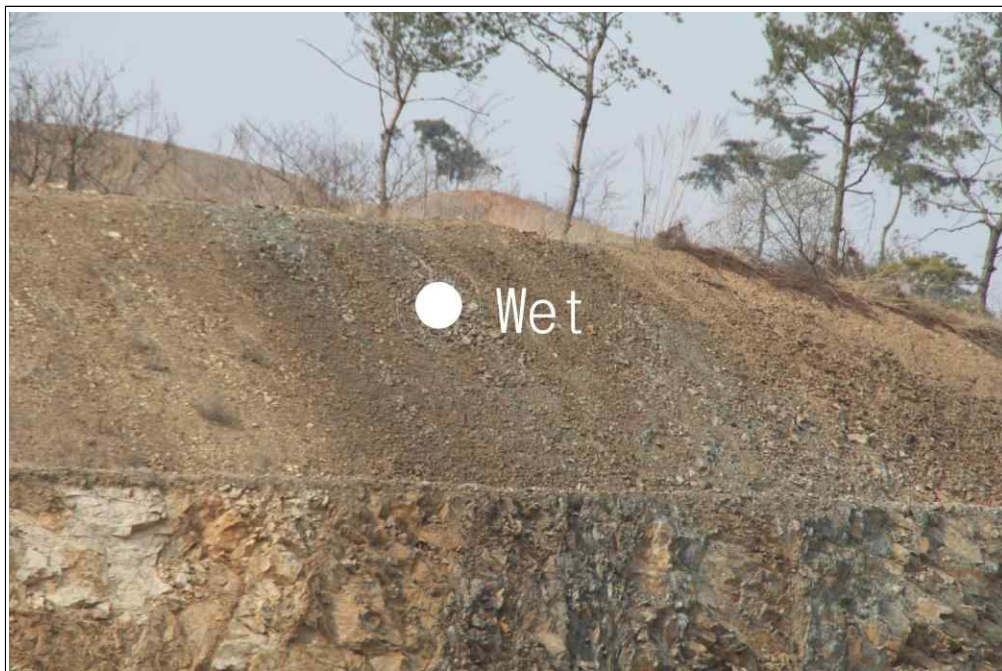
【그림 6】 지하수 유출 (2)

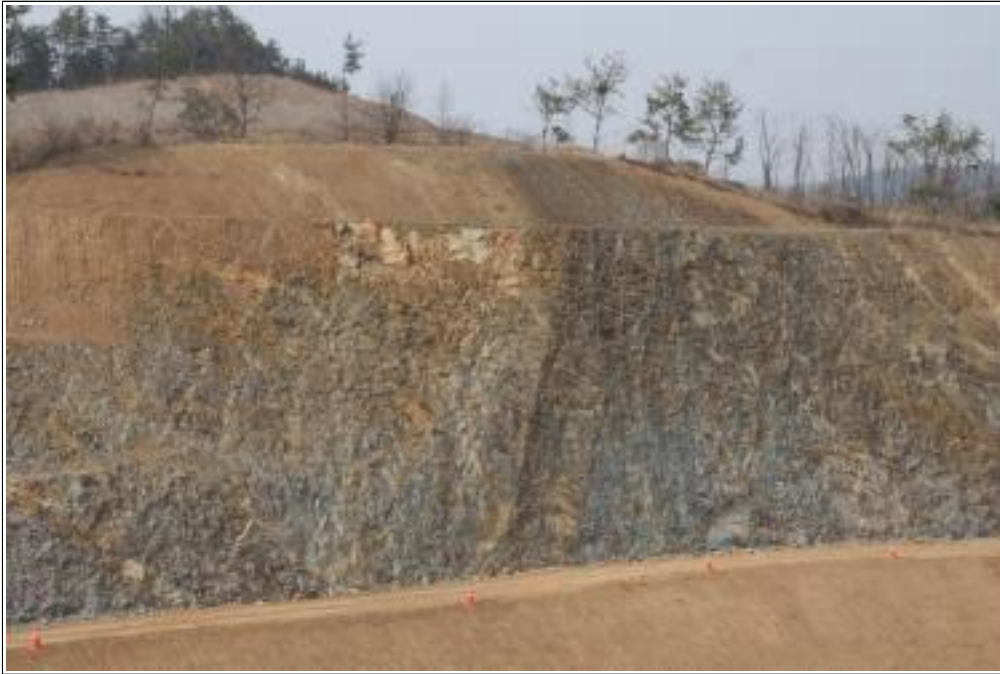
【그림 7】 파쇄대 발달 (1)

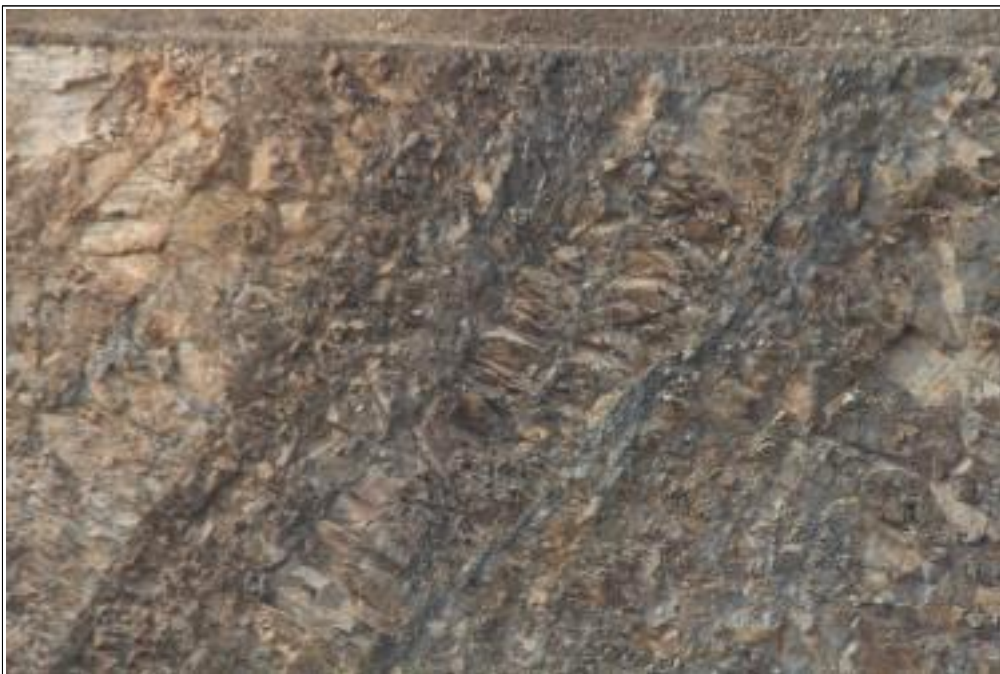
【그림 8】 파쇄대 발달 (2)

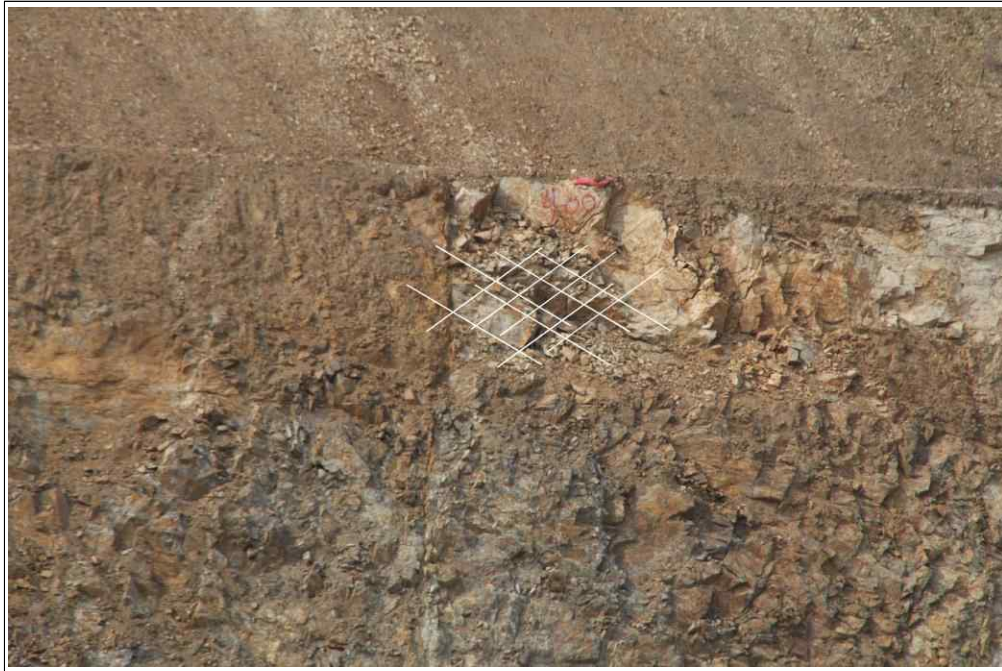
【그림 9】 세편화된 암석

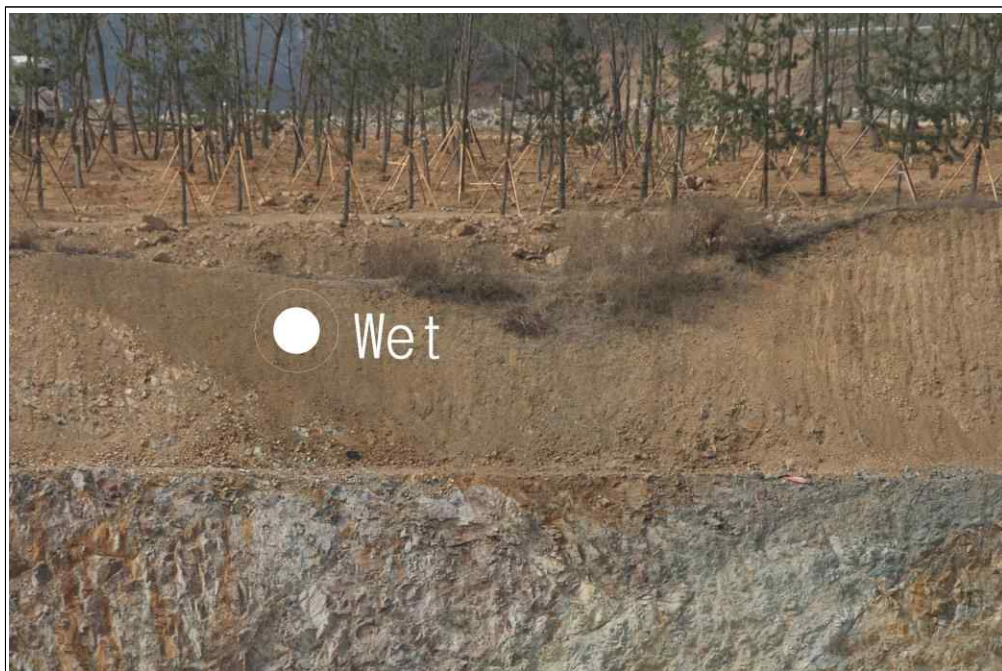
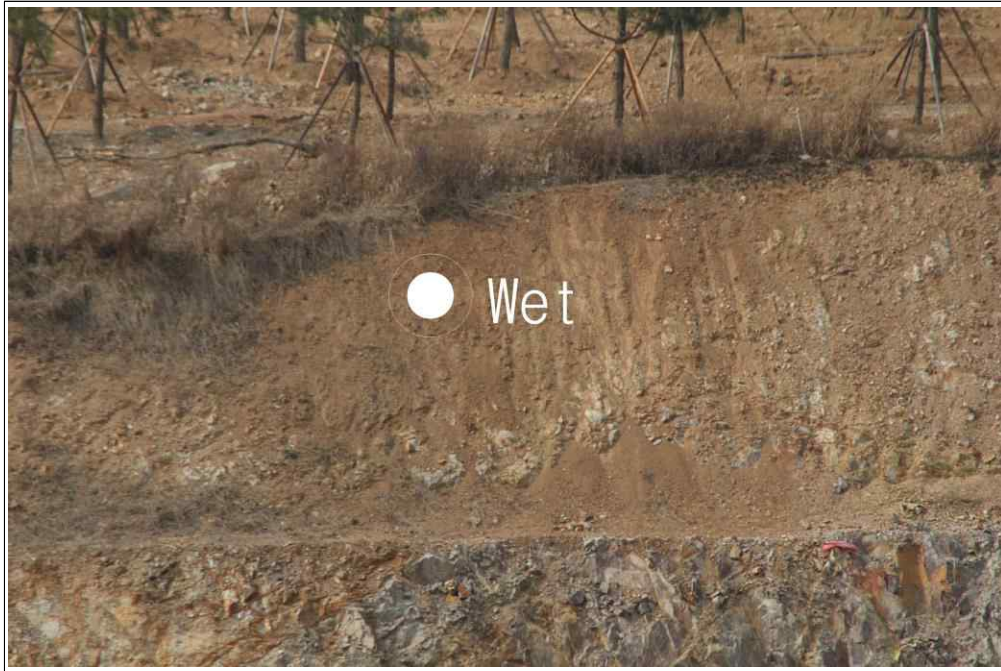
【그림 15】 A 영역 상세사진 (지하수 유출)

【그림 16】 A 영역 상세사진 (지하수 유출)

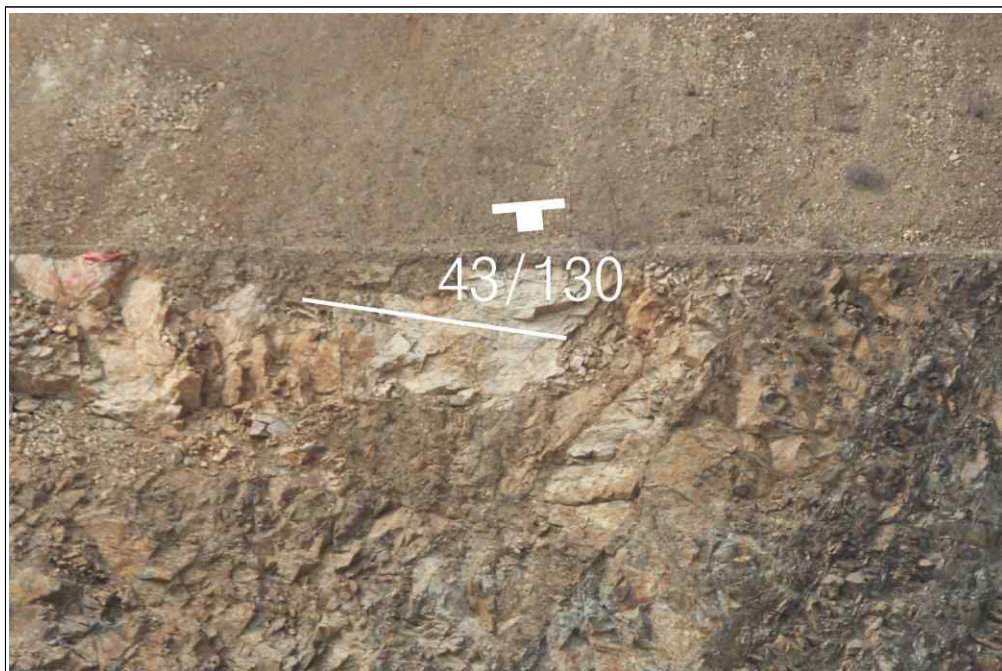
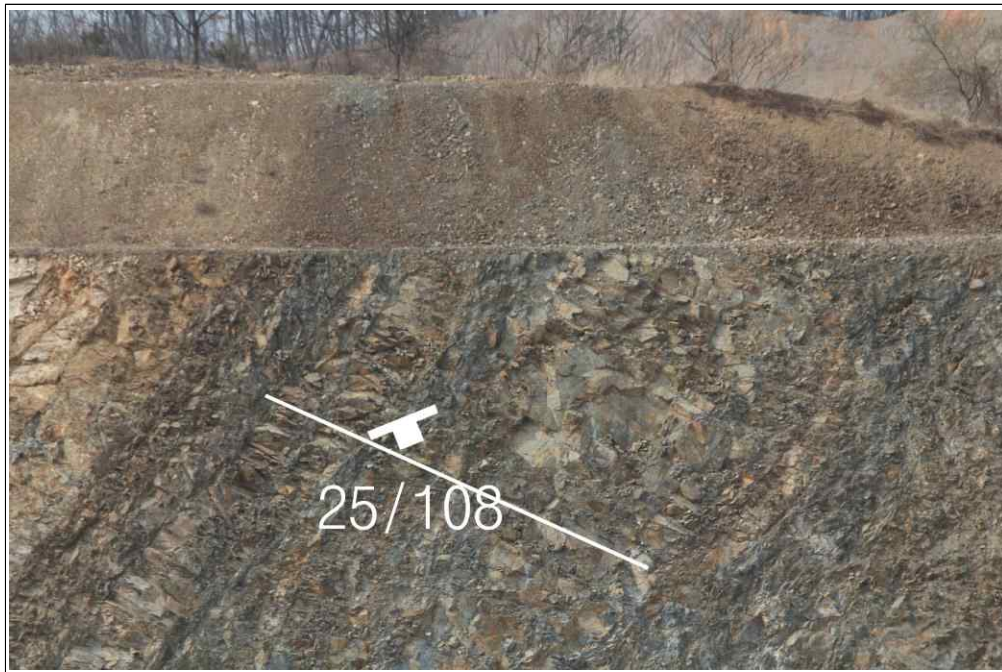
STA.0+370~0+440 구간에 비탈면의 방향은 40~63/135이며 구간 내에 B영역이 위치하고 비탈면의 방향은 45~63/135을 나타내고 있으며, 풍화정도는 보통~심한풍화 상태이다. 비탈면을 이루고 있는 주 암종은 호상흑운모편마암으로 발달하고 있다. 주변에 발달한 72/250 불연속면 특성은 간극 0.1~1.0mm, 간격 0.2~0.6m, 연장성 10~20m, 거칠기는 약간 거침 상태이며 4.1m×12.2m×0.5m의 규모로 단단한 충전물 5mm이하 협재, 43/130 불연속면의 특성은 간극 1.0~5.0mm, 간격 0.2~0.6m, 연장성 3~10m, 거칠기는 약간 거침 상태이며 5.4m×0.3m×0.5m의 규모로 단단한 충전물 5mm이하 협재, 25/108 불연속면 특성은 간극 1.0~5.0mm, 간격 0.06~0.2m, 연장성 10~20m, 거칠기는 약간 거침 상태이며 12.5m×3.5m×0.5m의 규모로 단단한 충전물 5mm이하 협재, 65/240 불연속면 특성은 간극 1.0~5.0mm, 간격 0.06~0.2m, 연장성 10~20m, 거칠기는 약간 거침 상태이며 5.5m×13.7m×0.5m의 규모로 단단한 충전물 5mm이하 협재되어 있다. 본 영역 내에 평면파괴 양상을 보이는 불연속면이 발달한 상태이다. 또한, STA.0+390 구간에서 파쇄대가 발달하고 있으며, 상부에서 세편화된 암석이 관찰되어 장기간 노출시 파쇄대 구간 내의 차별풍화 발생 및 소규모 낙석이 발생할 우려가 있다. 따라서, 비탈면의 장기적인 안정성을 유지하기 위한 비탈면 보호공법 및 필요시 비탈면 보강공법을 적용해야 할 것으로 판단된다.

【그림 17】 B 영역에 발달한 불연속면

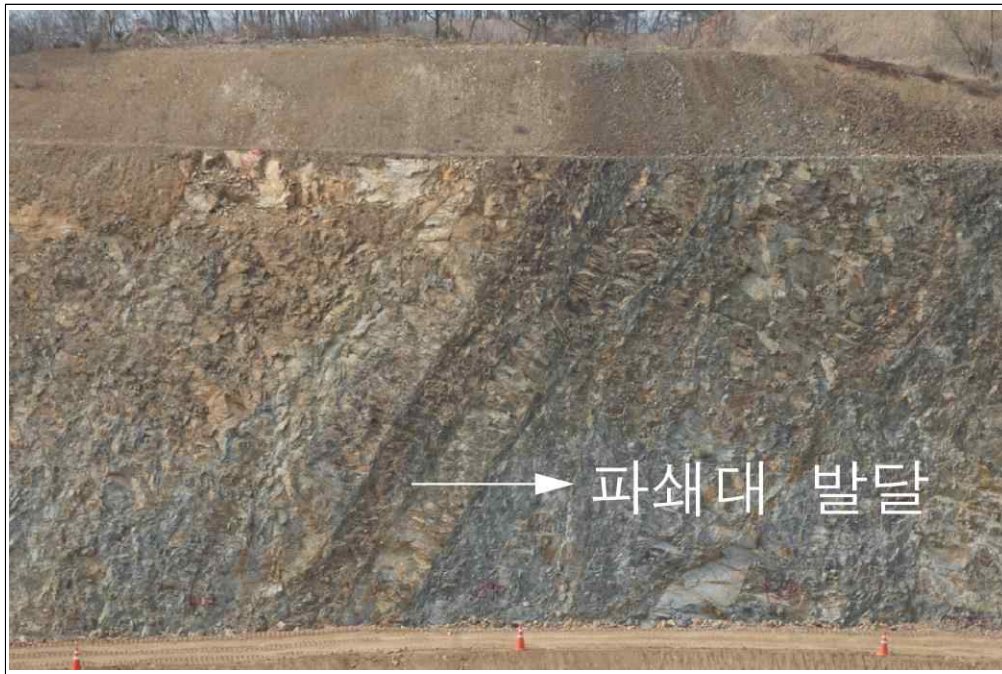
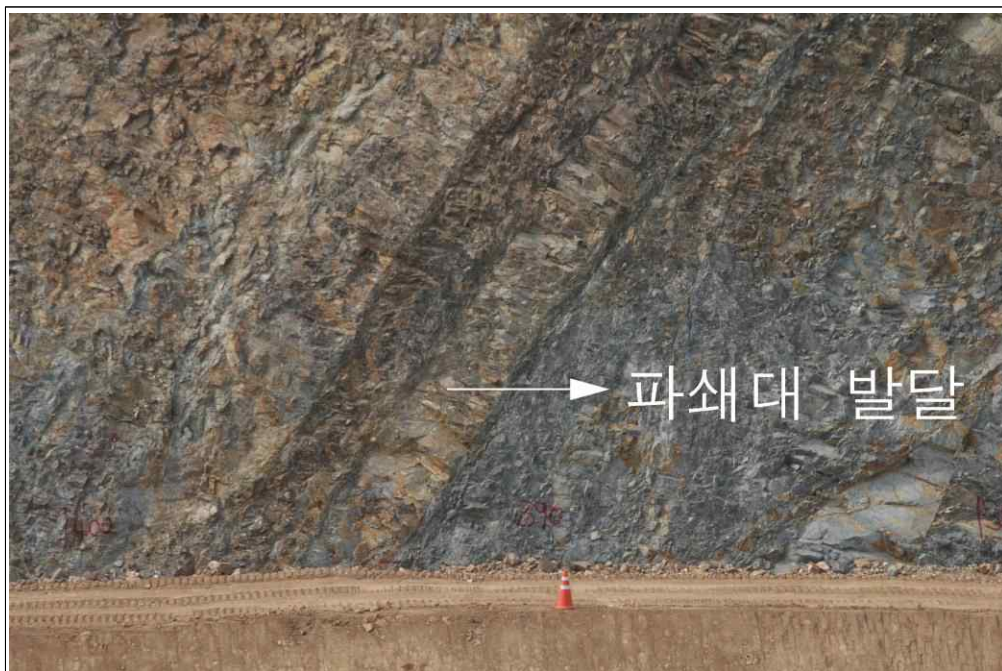
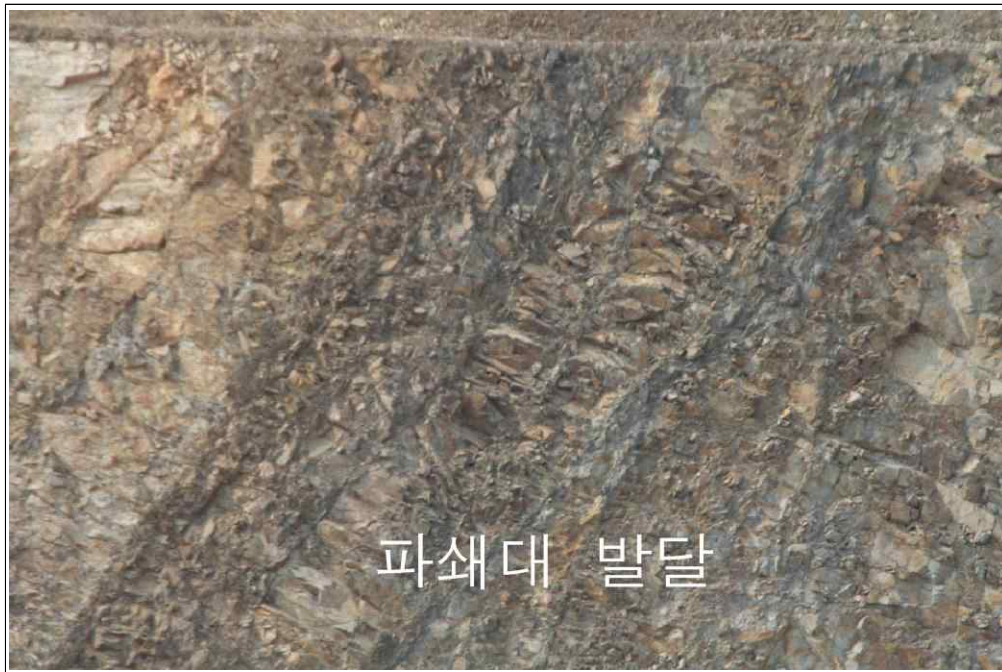
【그림 21】 B 영역 상세사진 (파쇄대 발달)

【그림 22】 B 영역 상세사진 (파쇄대 발달)

【그림 23】 B 영역 상세사진 (파쇄대 발달)

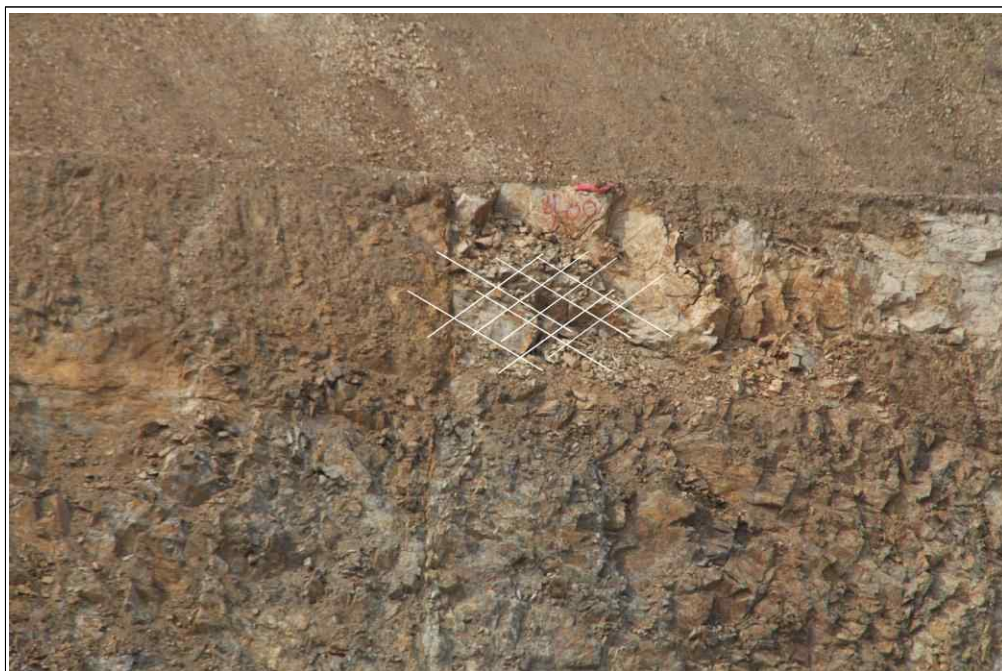
【그림 24】 B 영역 상세사진 (세편화된 암석)

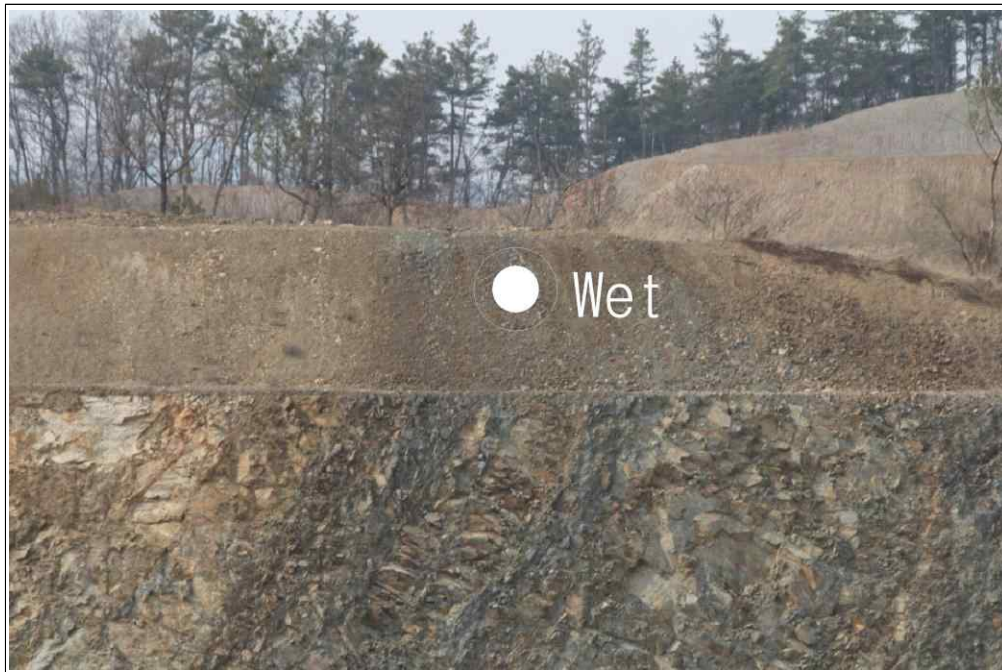
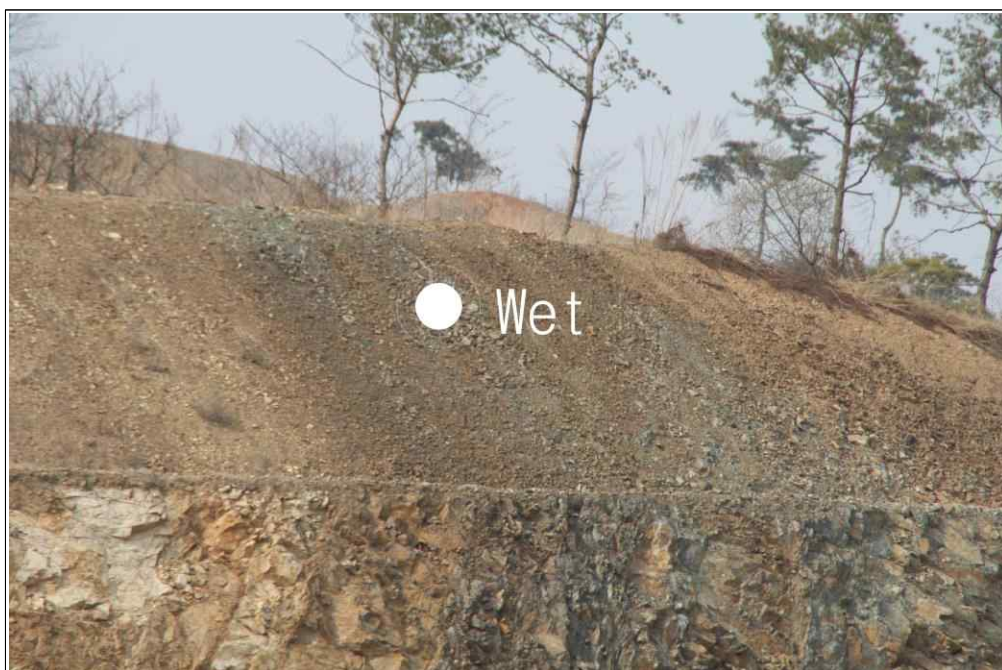
【그림 25】 B 영역 상세사진 (지하수 유출)

【그림 26】 B 영역 상세사진 (지하수 유출)

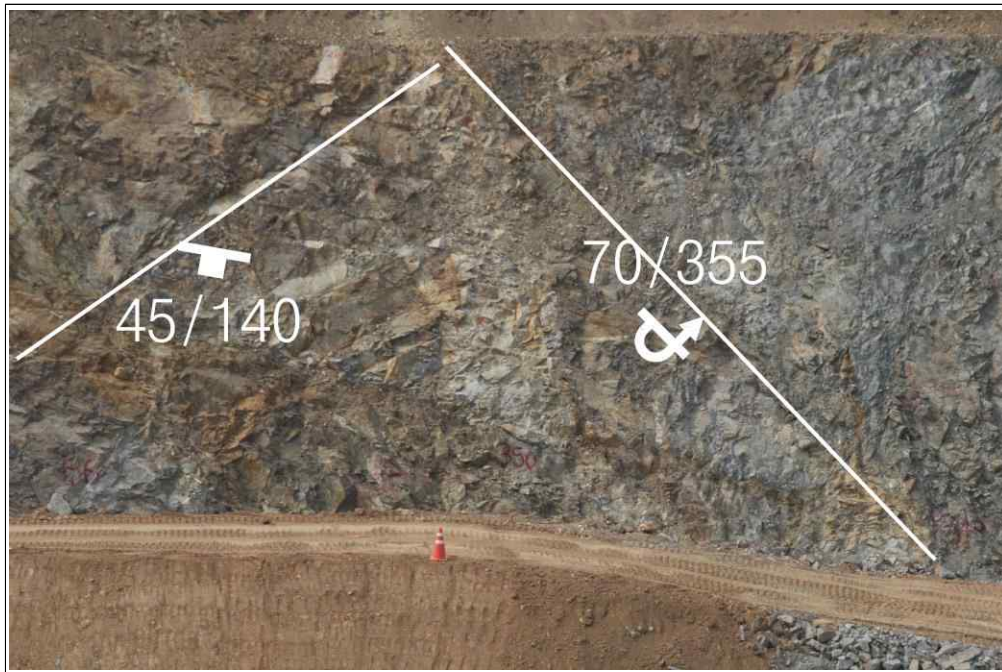
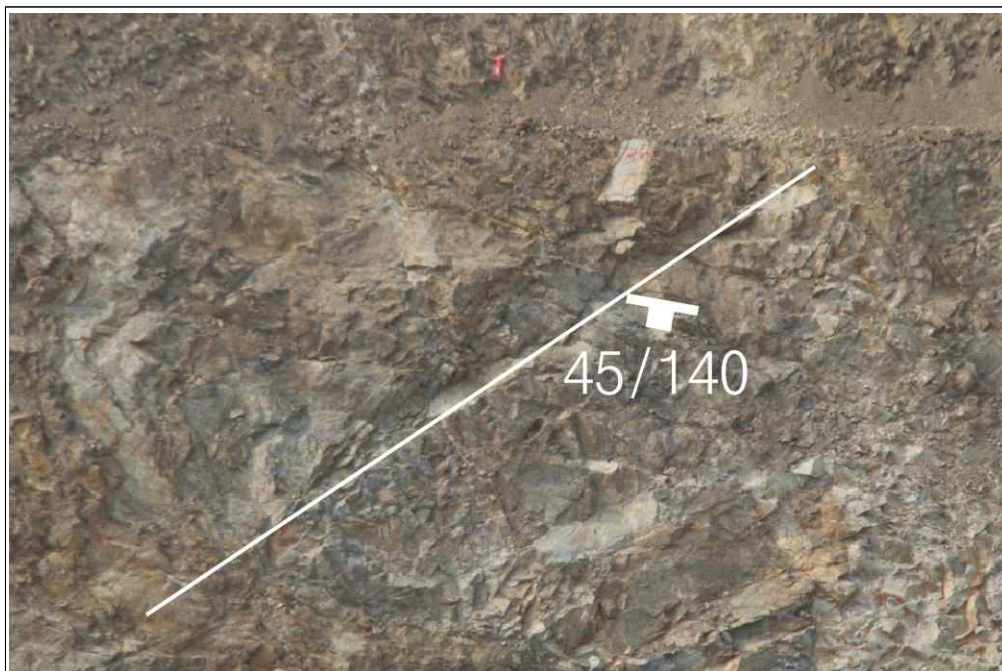
STA.0+340~0+370 구간에 비탈면의 방향은 40~63/130~135이며 구간 내에 C영역은 하단부에 위치하고 비탈면의 방향은 45~63/130~135을 나타내고 있으며, 비탈면을 이루고 있는 주 암종은 호상흑운모편마암으로 발달하고 있으며, 풍화정도는 보통~심한풍화 상태이다. 주변에 발달한 30/115 불연속면 특성은 간극 0.1~1.0mm, 간격 0.06~0.2m, 연장성 10~20m, 거칠기는 약간 거침 상태이며 18.4m×3.5m×0.5m의 규모로 단단한 충전물 5mm 이하 협재, 45/140 불연속면 특성은 간극 1.0~5.0mm, 간격 0.2~0.6m, 연장성 10~20m, 거칠기는 약간 거침 상태이며 13.7m×8.7m×0.5m의 규모로 단단한 충전물 5mm이하 협재, 70/355 불연속면 특성은 간극 0.1~1.0mm, 간격 0.2~0.6m, 연장성 10~20m, 거칠기는 약간 거침 상태이며 10.5m×9.2m×0.5m의 규모로 단단한 충전물 5mm이하 협재되어 있다. 주변에 발달한 불연속면의 방향성 및 특성을 고려한 결과 불연속면 방향성에 의한 평면파괴 양상이 관찰된다. 또한 일부 구간 불연속면을 따라 산성 암맥이 관입되어 있어 차별풍화에 취약할 것으로 판단된다. 장기간 노출시 외부적인 요인에 의해 풍화가 촉진되면 불연속면 상태 악화로 비탈면 안정성에 문제가 발생할 우려가 있다. 따라서, 비탈면의 장기적인 안정성을 유지하기 위한 비탈면 보호공법을 적용해야 할 것으로 판단된다.

【그림 27】 C 영역에 발달한 불연속면

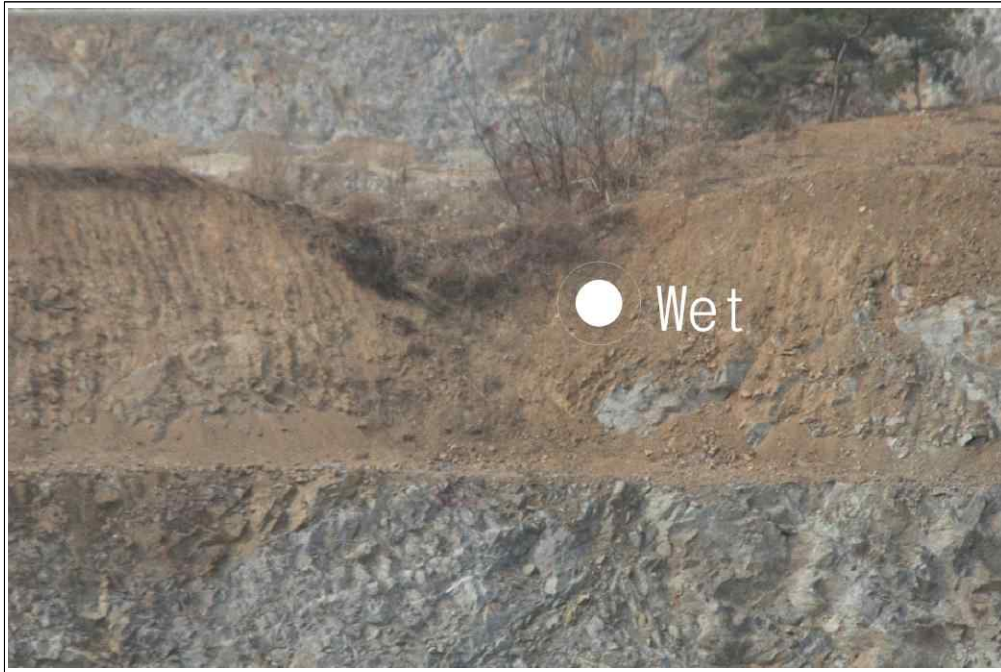
【그림 30】 C 영역 상세사진 (지하수 유출)

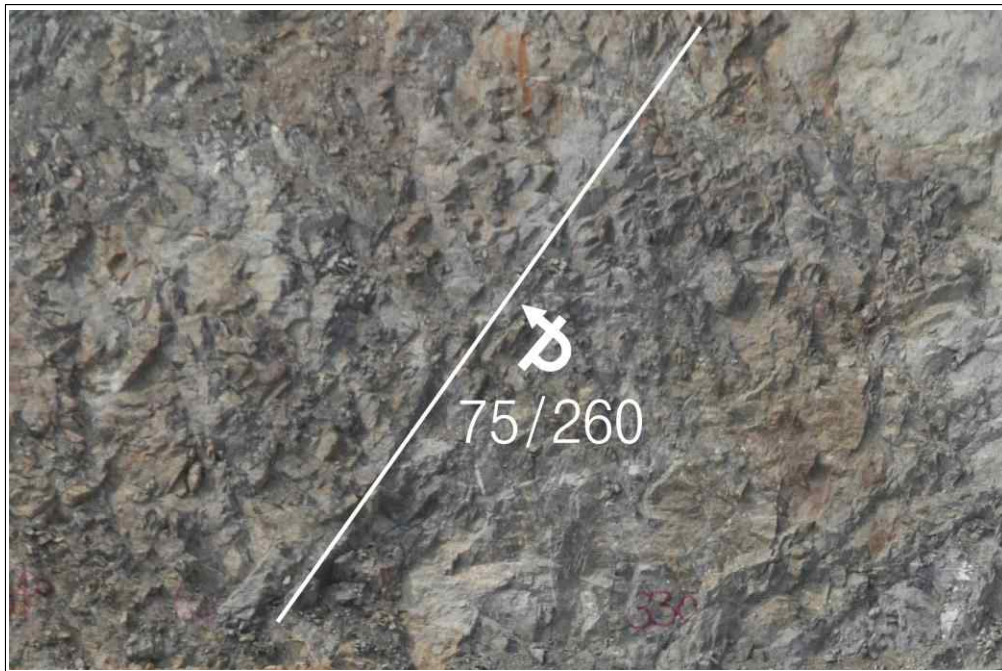
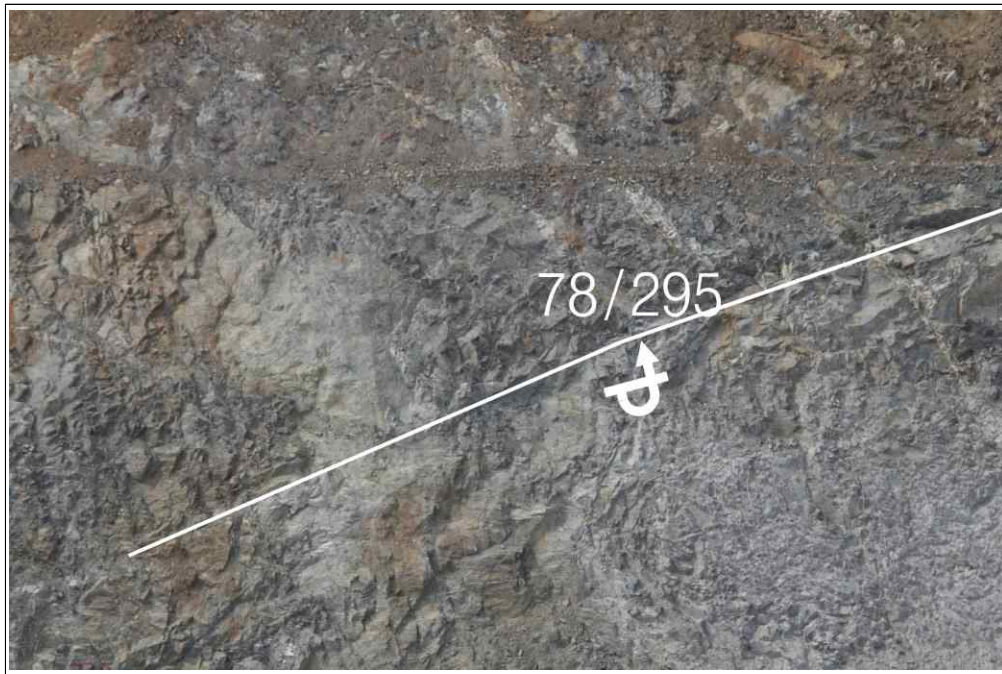
STA.0+240~0+340 구간에 비탈면의 방향은 40~63/91~130이며 구간 내에 D영역이 위치하고 비탈면의 방향은 45~63/91~130을 나타내고 있으며, 비탈면을 이루고 있는 주 암종은 호상흑운모편마암으로 발달하고 있으며, 풍화정도는 보통~심한풍화 상태이다. 주변에 발달한 75/260 불연속면 특성은 간극 0.1~1.0mm, 간격 0.2~0.6m, 연장성 3~10m, 거칠기는 약간 거침 상태이며 5.9m×8.9m×0.5m의 규모로 단단한 충전물 5mm이하 협재, 70/145 불연속면 특성은 간극 1.0~5.0mm, 간격 0.2~0.6m, 연장성 3~10m, 거칠기는 약간 거침 상태이며 2.8m×10.0m×0.5m의 규모로 단단한 충전물 5mm이하 협재, 78/295 불연속면 특성은 간극 1.0~5.0mm, 간격 0.2~0.6m, 연장성 20m 이상, 거칠기는 약간 거침 상태이며 24.2m×7.4m×0.5m의 규모로 단단한 충전물 5mm이하 협재, 70/150 불연속면 특성은 간극 1.0~5.0mm, 간격 0.2~0.6m, 연장성 3~10m, 거칠기는 약간 거침 상태이며 3.1m×8.8m×0.5m의 규모로 단단한 충전물 5mm이하 협재, 65/350 불연속면 특성은 간극 0.1~1.0mm, 간격 0.2~0.6m, 연장성 10~20m, 거칠기는 약간 거침 상태이며 10.3m×10.1m×0.5m의 규모로 단단한 충전물 5mm이하 협재되어 있다. 본 영역 하부 암반 상태는 양호한 편이나, 고각의 불연속면이 조밀하게 발달하고 있으며 일부 구간 세편화된 암석이 관찰된다. 본 비탈면은 영구 비탈면 구간으로 장기간 노출시 풍화가 촉진되면 소규모 낙석이 발생할 우려가 있으므로, 비탈면의 장기적인 안정성을 유지하기 위한 비탈면 보호공법을 적용해야 할 것으로 판단된다.

【그림 31】 D 영역에 발달한 불연속면

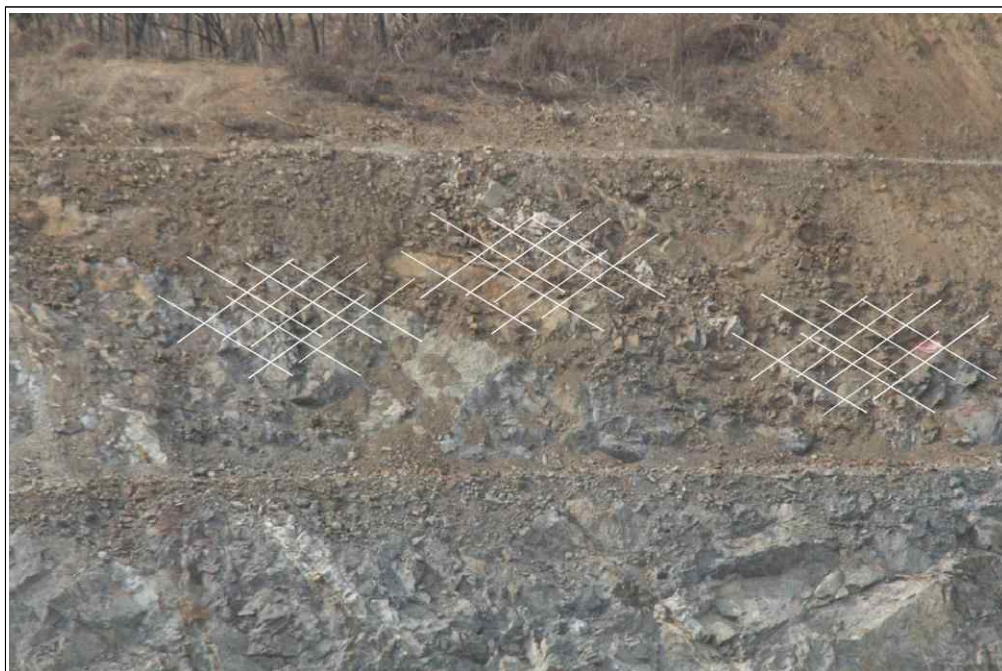
【그림 36】 D 영역 상세사진 (세편화된 암석)

연속면이 발달하여 있으며 풍화정도는 보통~심한풍화 상태임. 본 영역 내에 평면파괴 양상을 보이는 불연속면이 발달한 상태임. 또한, STA.0+390 구간에서 파쇄대가 발달하고 있으며, 상부에서 세편화된 암석이 관찰되어 장기간 노출시 파쇄대 구간 내의 차별풍화 발생 및 소규모 낙석이 발생할 우려가 있음. 따라서, 비탈면의 장기적인 안정성을 유지하기 위한 비탈면 보호공법 및 필요시 비탈면 보강공법을 적용해야 할 것으로 판단됨.
