옥산~오창 고속도로 민간투자사업

# 꺾기비탈면 현황도 보고서

꺾기비탈면 : STA.0+220~0+410 서오창IC Ramp-G 우안

작성기관 : (주)에스알이앤씨

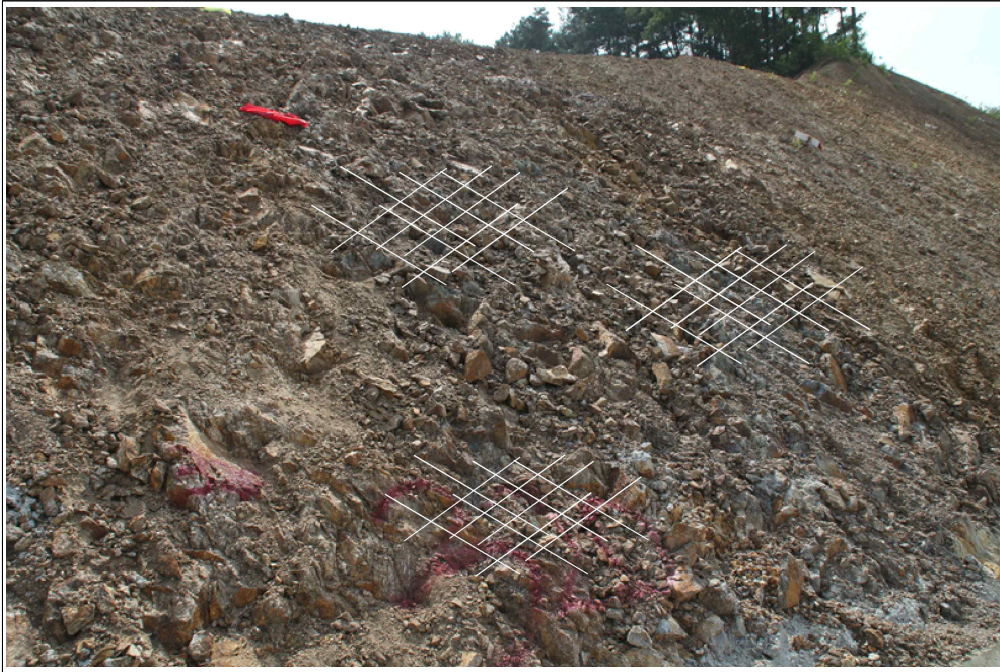
【그림 5】 세편화된 암석 (1)

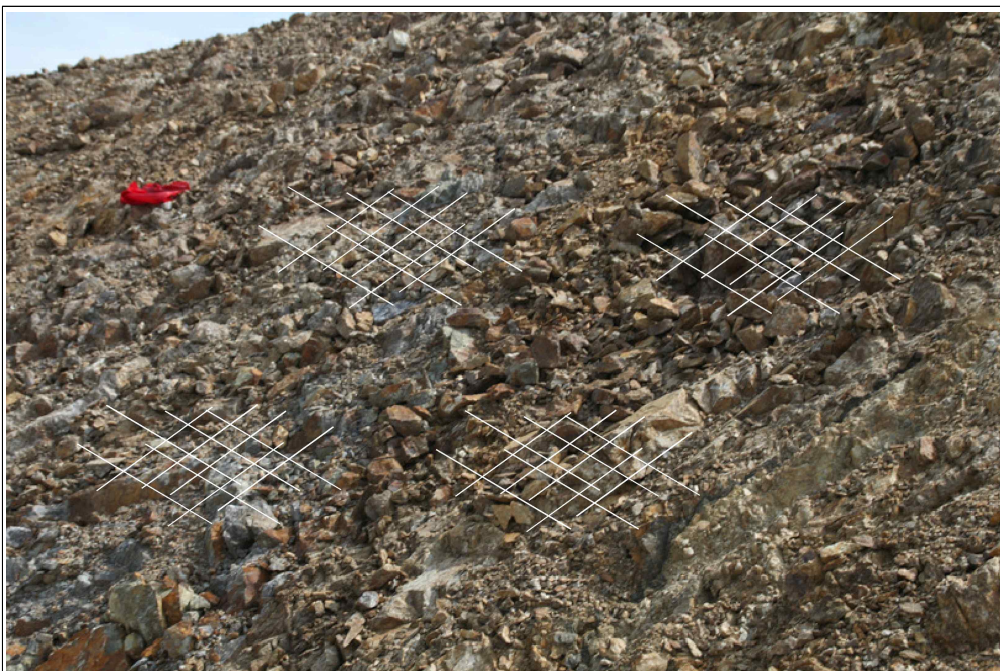
【그림 6】 세편화된 암석 (2)

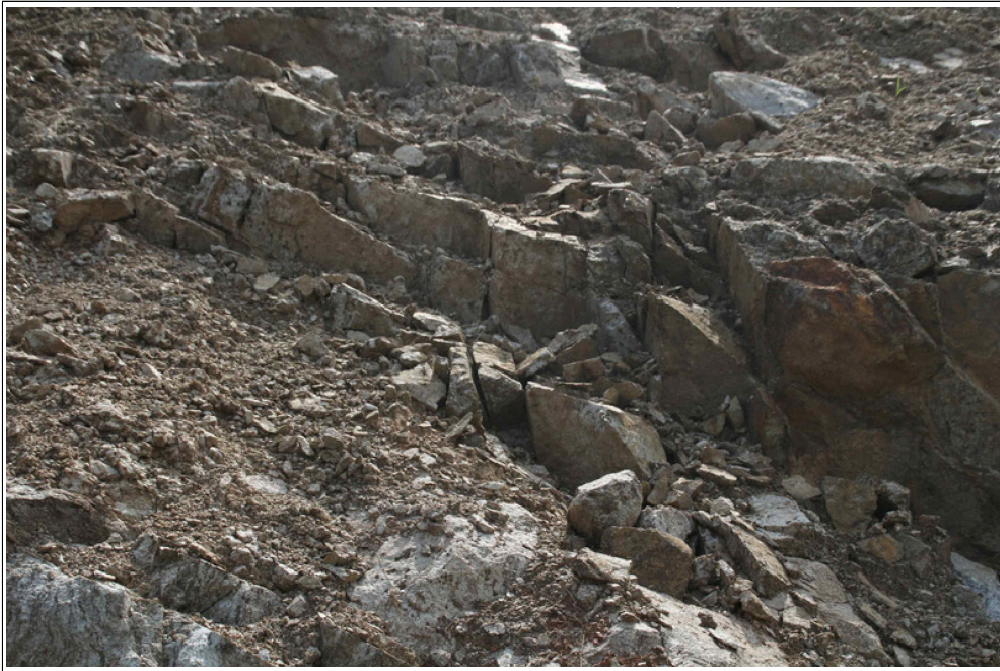
【그림 7】 이완된 암면 (1)

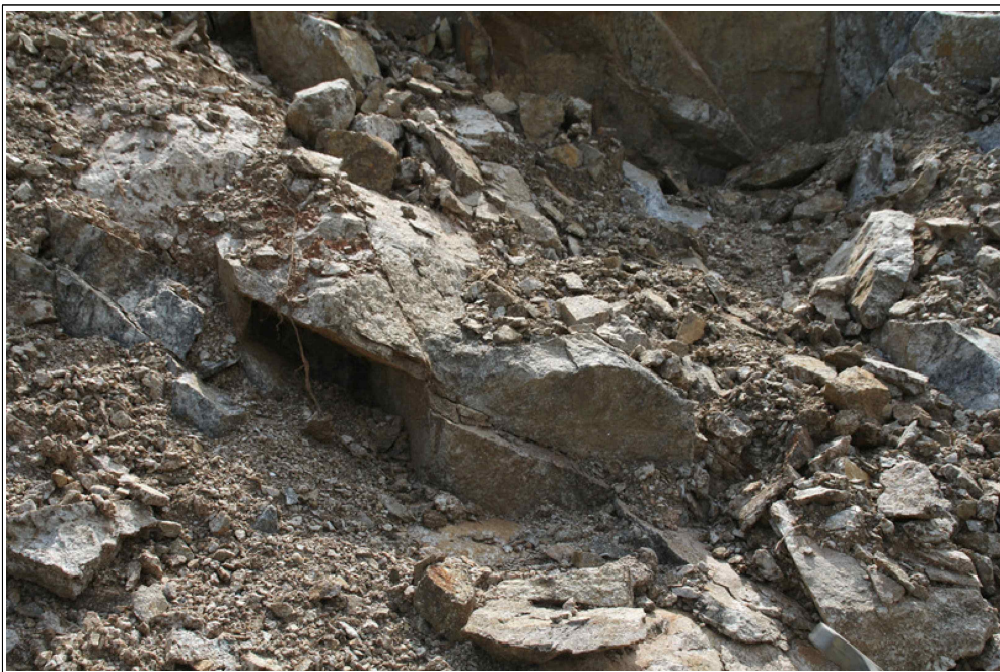
【그림 8】 이완된 암면 (2)

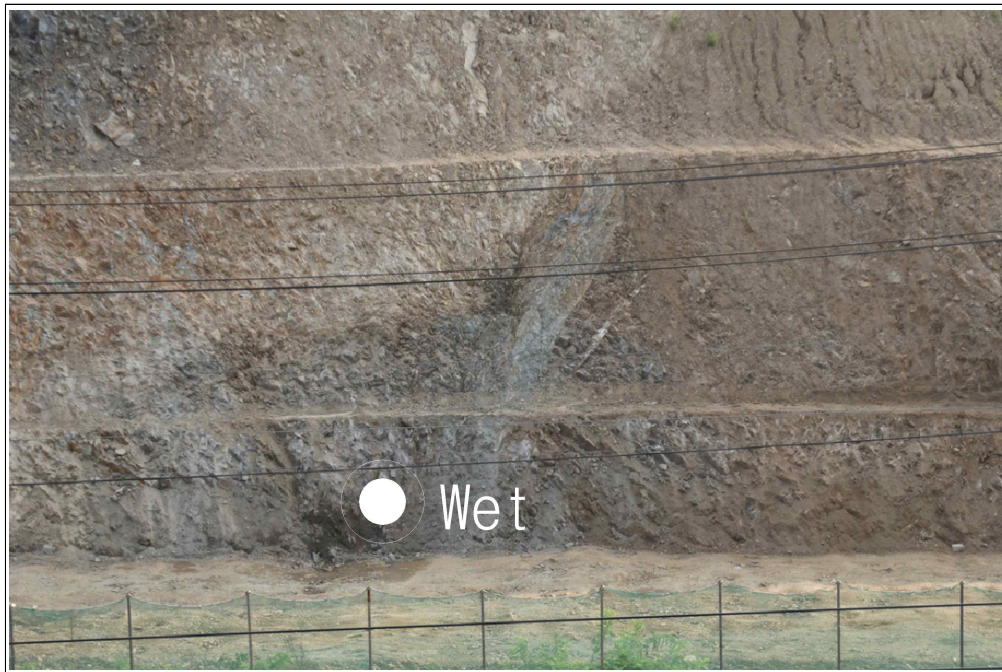
【그림 9】 지하수 유출 (1)

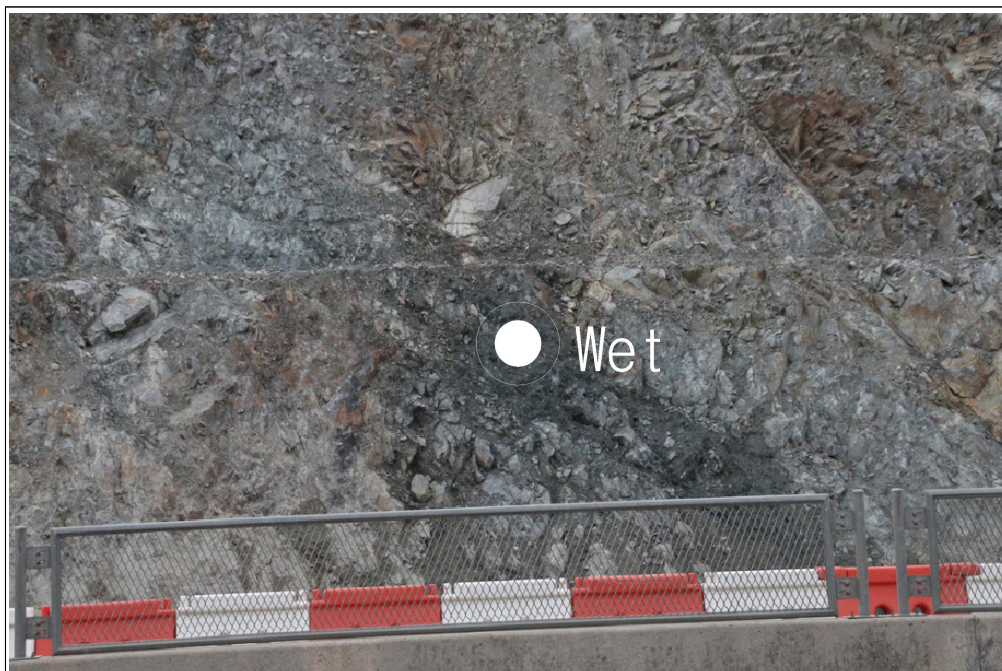
【그림 10】 지하수 유출 (2)

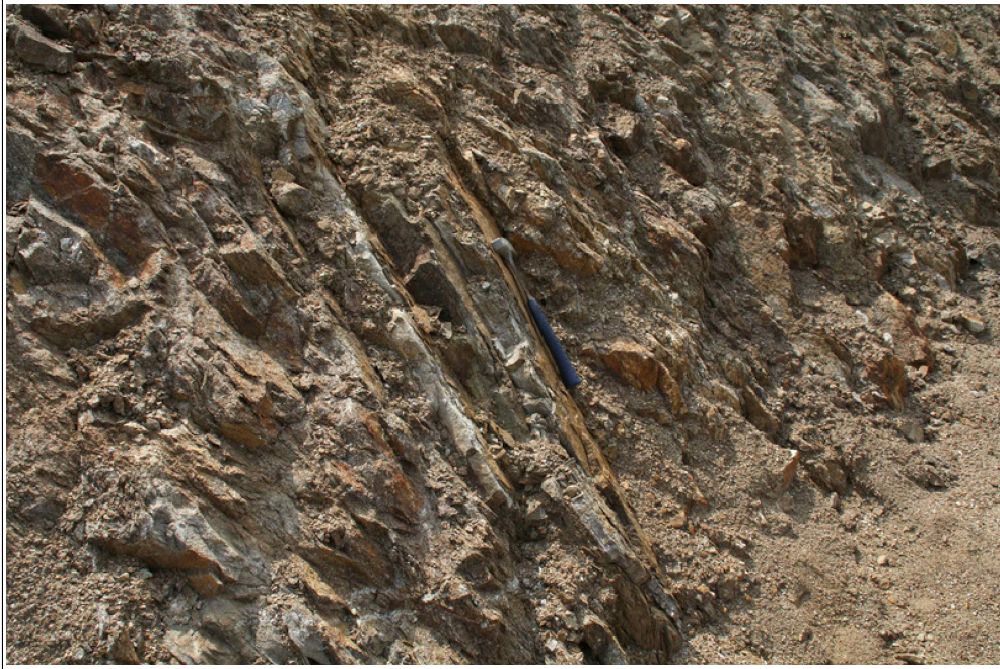
【그림 11】 조밀하게 발달한 불연속면

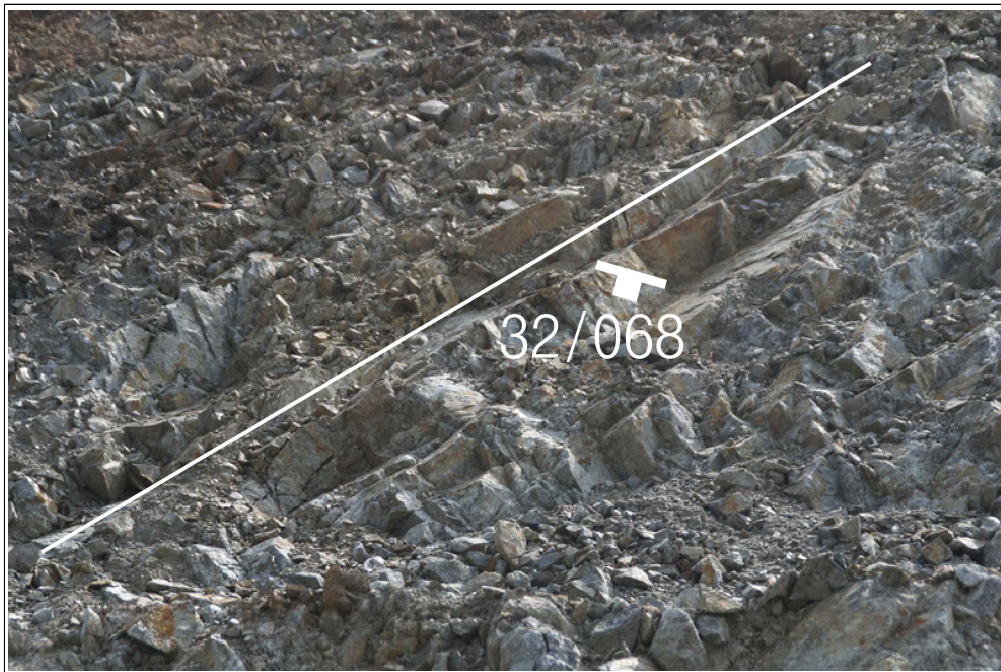
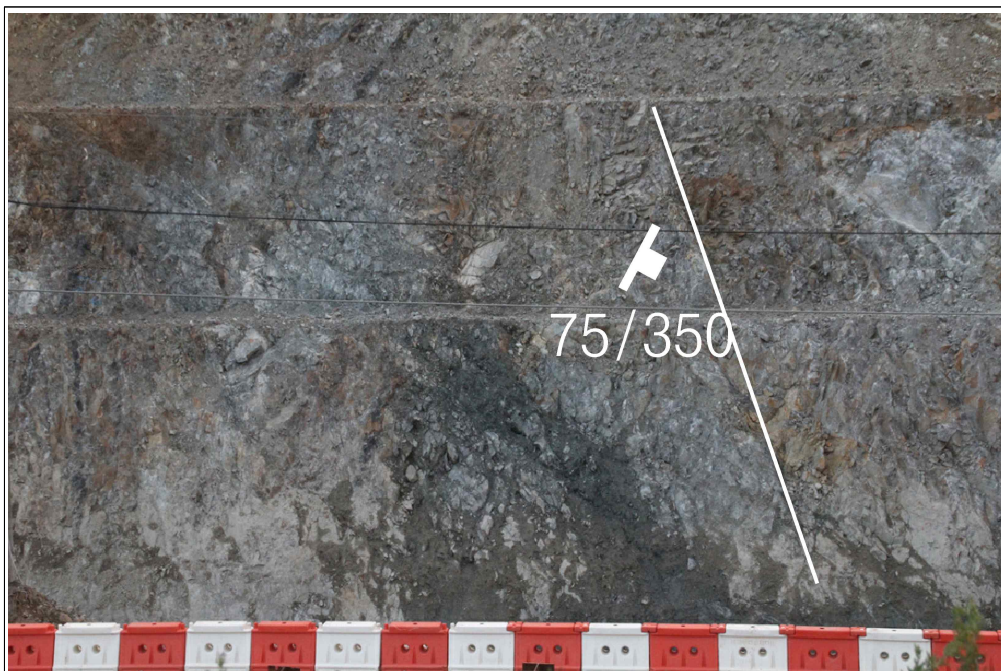
STA.0+330~0+410 구간에서 비탈면의 방향은 40~63/052 이며 구간 내에 A영역이 위치하고 비탈면의 방향은 40~63/052 나타내고 있다. 풍화정도는 보통~심한풍화 상태이며, 비탈면을 이루고 있는 주 암종은 호상흑운모편마암으로 발달하고 있다. 주변에 발달한 32/068 불연속면 특성은 간극 0.1~1.0mm, 간격 0.06~0.2m, 연장성 3~10m, 거칠기는 약간 거침 상태이며 3.6m×3.7m×0.5m의 규모로 단단한 충전물 5mm이하 협재, 75/350 불연속면의 특성은 간극 1.0~5.0mm, 간격 0.2~0.6m, 연장성 3~10m, 거칠기는 약간 거침 상태이며 4.3m×9.0m×0.5m의 규모로 단단한 충전물 5mm이하 협재, 48/035 불연속면 특성은 간극 1.0~5.0mm, 간격 0.2~0.6m, 연장성 3~10m, 거칠기는 약간 거침 상태이며 5.1m×3.9m×0.5m의 규모로 단단한 충전물 5mm이하 협재, 25/060 불연속면 특성은 간극 0.1~1.0mm, 간격 0.2~0.6m, 연장성 3~10m, 거칠기는 약간 거침 상태이며 9.4m×0.7m×0.5m의 규모로 단단한 충전물 5mm이하 협재되어 있다. 주변에 발달한 불연속면의 방향성 및 특성을 고려한 결과 불연속면 방향성에 의한 평면파괴 양상이 관찰된다. 또한, 영역 내 파쇄가 심하여 세편화된 암석이 다량 관찰되며, 하부에서 지하수 유출이 관찰되어 풍화에 취약할 것으로 판단된다. 장기간 노출이 외부적인 요인에 의해 풍화가 촉진되면 소규모 낙석 발생 등 비탈면 안정성에 문제가 발생할 우려가 있으므로, 비탈면의 장기적인 안정성을 유지하기 위한 비탈면 보호공법을 적용해야 할 것으로 판단된다.

【그림 13】 A 영역에 발달한 불연속면

【그림 14】 A 영역에 발달한 불연속면

【그림 15】 A 영역에 발달한 불연속면

【그림 16】 A 영역에 발달한 불연속면

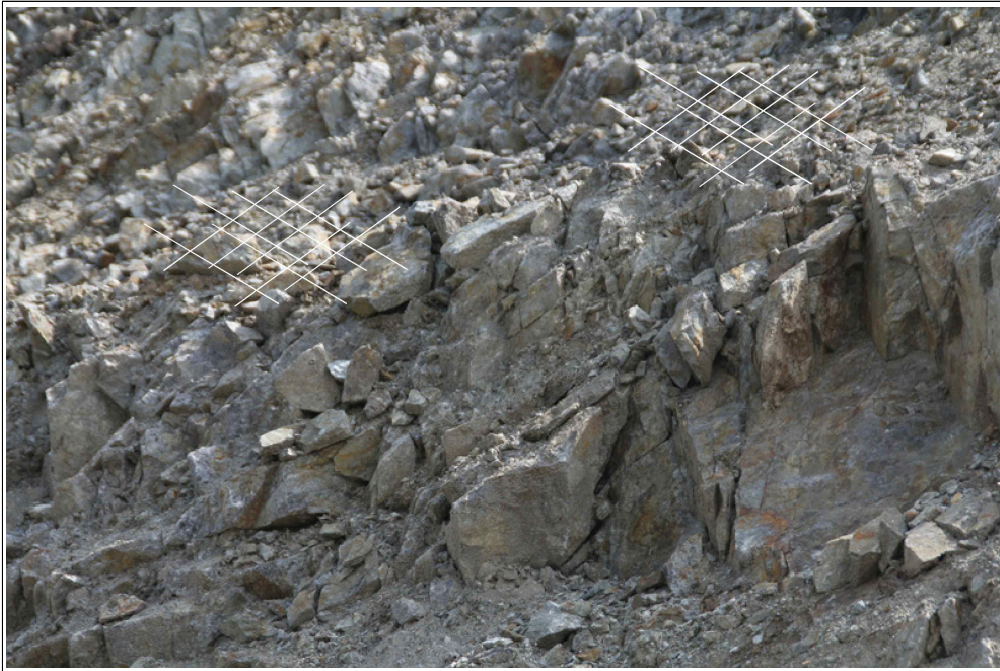
【그림 17】 A 영역 상세사진 (세편화된 암석)

【그림 18】 A 영역 상세사진 (세편화된 암석)

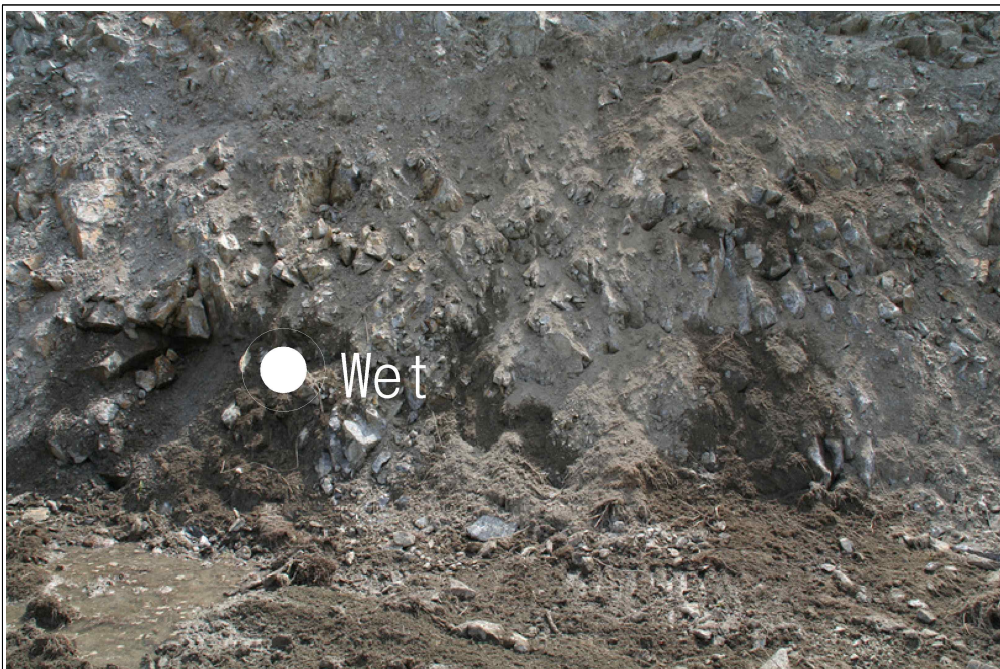
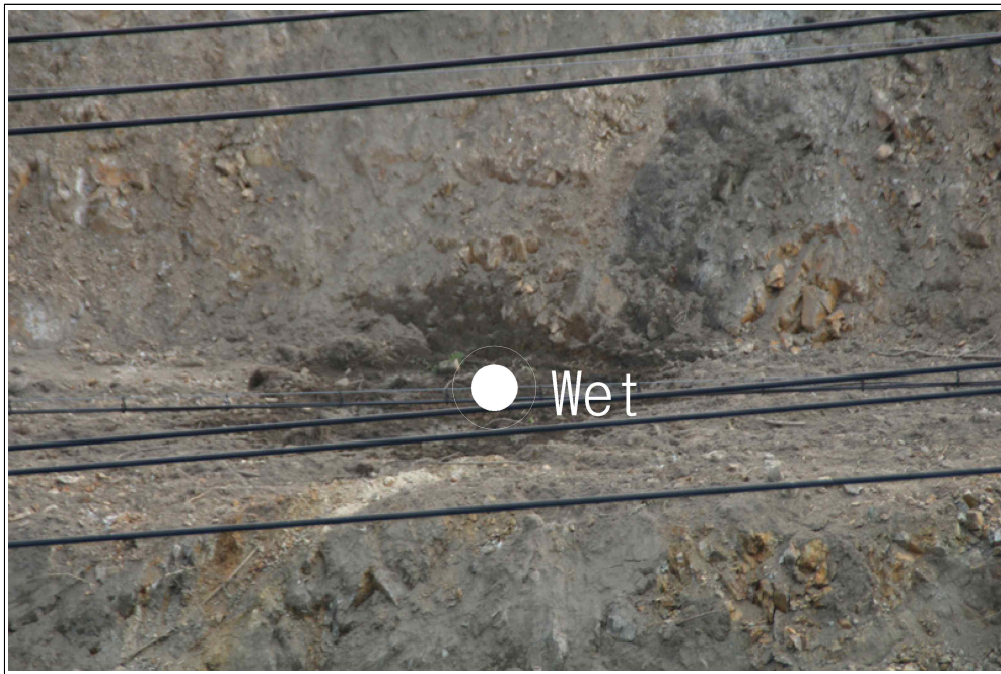
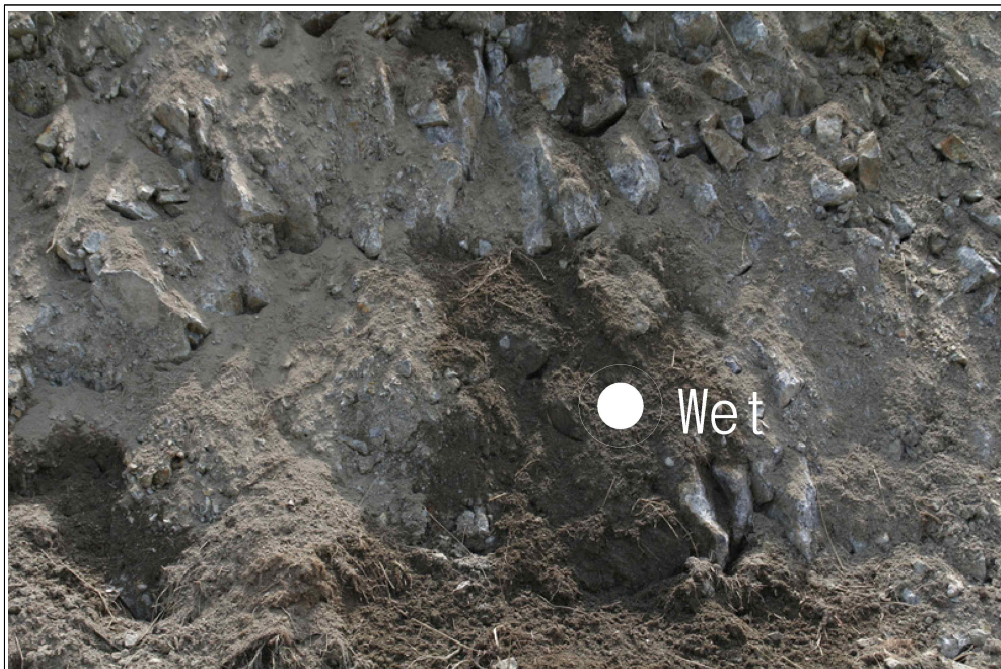
【그림 19】 A 영역 상세사진 (지하수 유출)

【그림 20】 A 영역 상세사진 (지하수 유출)

【그림 21】 A 영역 상세사진 (지하수 유출)

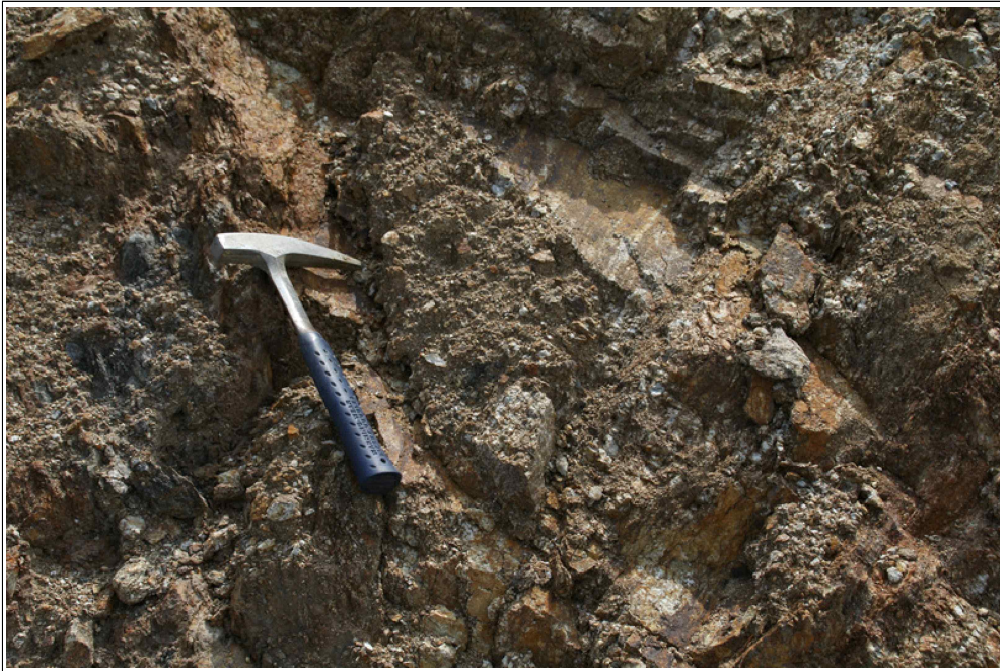
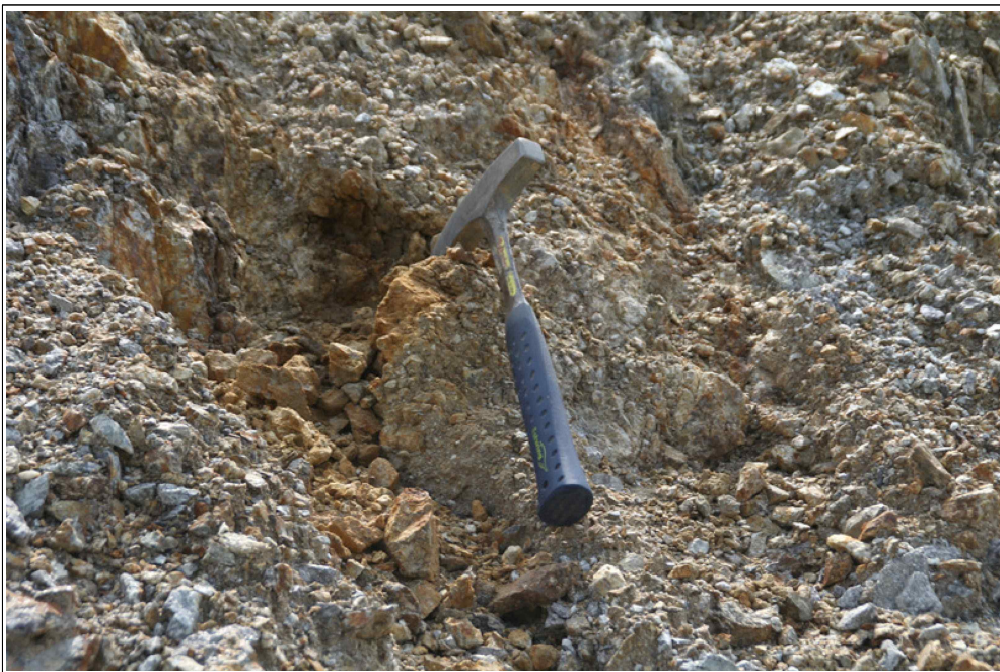
【그림 22】 A 영역 상세사진 (심한 풍화 상태)

【그림 23】 A 영역 상세사진 (심한 풍화 상태)

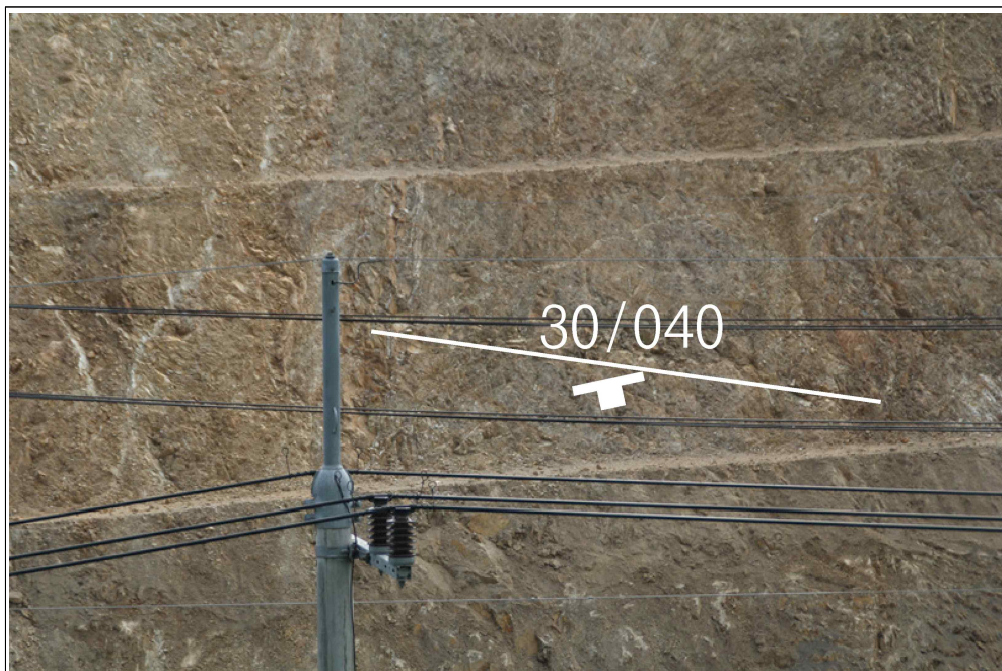
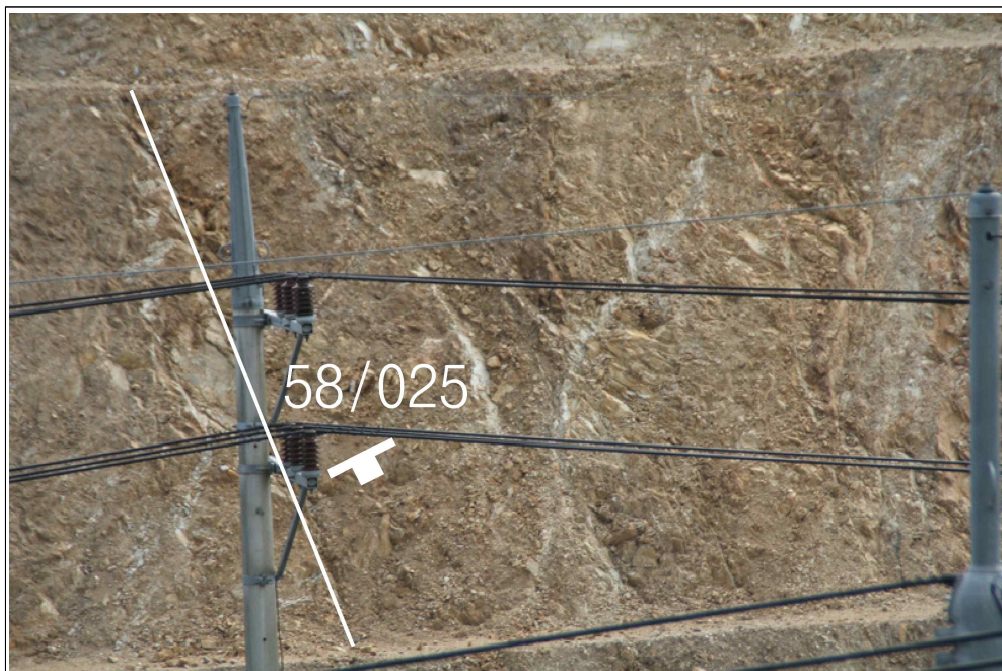
STA.0+290~0+330 구간에 비탈면의 방향은 40~63/052이며 구간 내에 B영역이 위치하고 비탈면의 방향은 45~63/052을 나타내고 있으며, 풍화정도는 보통~심한풍화 상태이다. 비탈면을 이루고 있는 주 암종은 호상흑운모편마암으로 발달하고 있다. 주변에 발달한 72/250 불연속면 특성은 간극 0.1~1.0mm, 간격 0.06~0.2m, 연장성 10~20m, 거칠기는 약간 거침 상태이며 11.6m×3.3m×0.5m의 규모로 단단한 충전물 5mm이하 협재, 87/170 불연속면의 특성은 간극 1.0~5.0mm, 간격 0.06~0.2m, 연장성 10~20m, 거칠기는 약간 거침 상태이며 5.0m×14.4m×0.5m의 규모로 단단한 충전물 5mm이하 협재, 75/255 불연속면 특성은 간극 0.1~1.0mm, 간격 0.06~0.2m, 연장성 10~20m, 거칠기는 약간 거침 상태이며 11.5m×5.0m×0.5m의 규모로 단단한 충전물 5mm이하 협재, 58/025 불연속면 특성은 간극 1.0~5.0mm, 간격 0.06~0.2m, 연장성 10~20m, 거칠기는 약간 거침 상태이며 2.2m×11.5m×0.5m의 규모로 연약한 충전물 5mm이하 협재, 44/039 불연속면 특성은 간극 1.0~5.0mm, 간격 0.2~0.6m, 연장성 3~10m, 거칠기는 약간 거침 상태이며 4.7m×3.5m×0.5m의 규모로 단단한 충전물 5mm이하 협재, 85/175 불연속면의 특성은 간극 0.1~1.0mm, 간격 0.2~0.6m, 연장성 10~20m, 거칠기는 약간 거침 상태이며 5.6m×14.4m×0.5m의 규모로 단단한 충전물 5mm이하 협재, 30/040 불연속면 특성은 간극 1.0~5.0mm, 간격 0.2~0.6m, 연장성 3~10m, 거칠기는 약간 거침 상태이며 9.5m×1.4m×0.5m의 규모로 연약한 충전물 5mm이하 협재되어 있다. 본 영역 내에 발달한 불연속면의 방향성 및 특성을 고려한 결과 불연속면 방향성에 의한 평면파괴 양상이 관찰된다, 또한 영역 내에 불연속면이 조밀하게 발달하고 있으며 차별풍화가 발생한 구간이 관찰되어 풍화에 취약할 것으로 판단된다. 장기간 노출시 외부적인 요인에 의해 풍화가 촉진되면 차별풍화 발생구간 및 불연속면 상태가 악화되어 비탈면 안정성에 문제가 발생할 우려가 있다. 따라서, 비탈면의 장기적인 안정성을 유지하기 위한 비탈면 보호공법 및 필요시 비탈면 보강공법을 적용해야 할 것으로 판단된다.

【그림 24】 B 영역에 발달한 불연속면

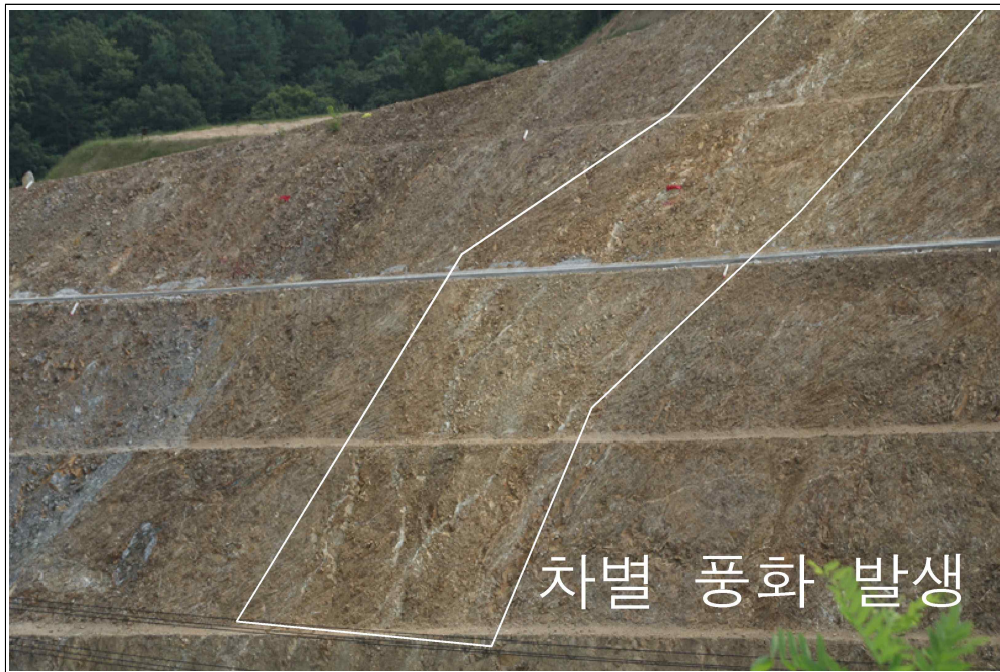
【그림 34】 B 영역 상세사진 (차별 풍화 발생)

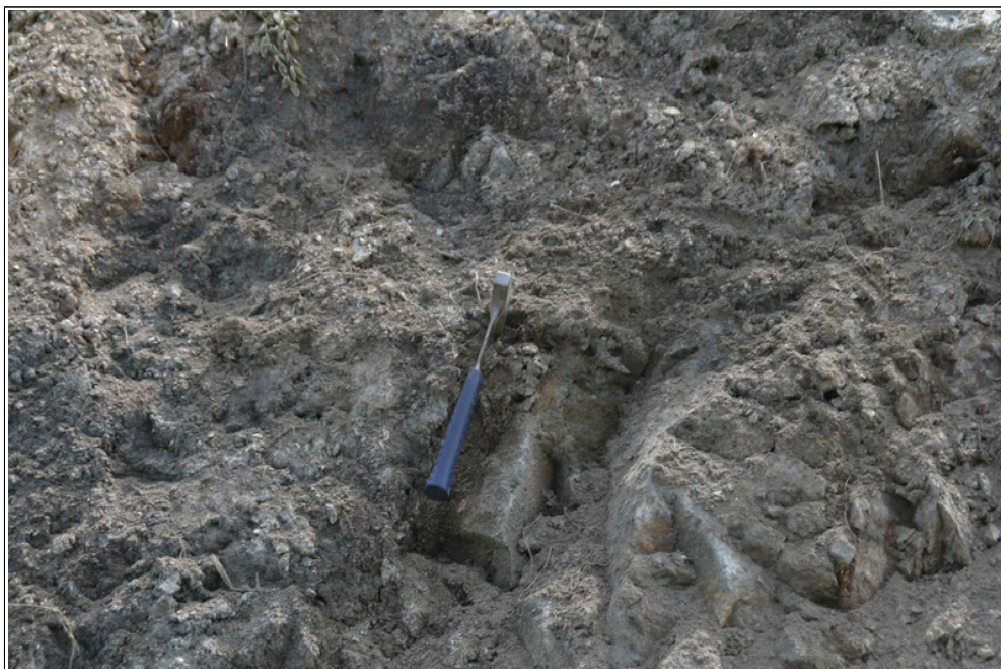
【그림 35】 B 영역 상세사진 (심한 풍화 상태)

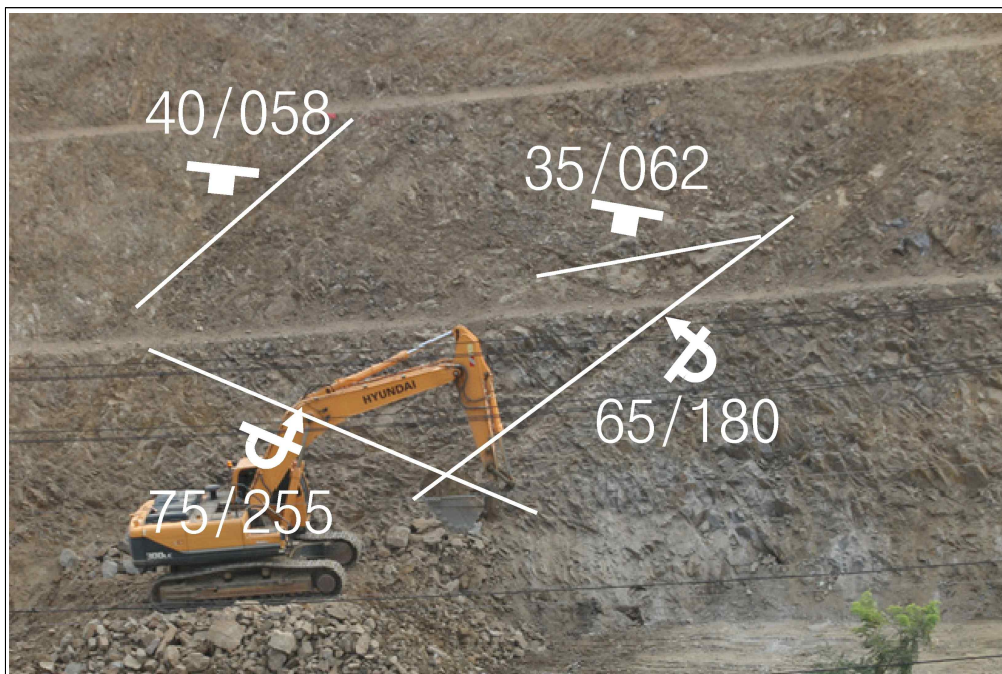
STA.0+270~0+290 구간에 비탈면의 방향은 40~63/052이며 구간 내에 C영역은 하단부에 위치하고 비탈면의 방향은 40~63/052을 나타내고 있으며, 비탈면을 이루고 있는 주 암종은 호상흑운모편마암으로 발달하고 있으며, 풍화정도는 보통~심한풍화 상태이다. 주변에 발달한 40/058 불연속면 특성은 간극 0.1~1.0mm, 간격 0.2~0.6m, 연장성 3~10m, 거칠기는 약간 거침 상태이며 4.1m×4.1m×0.5m의 규모로 단단한 충전물 5mm이하 협재, 75/255 불연속면 특성은 간극 1.0~5.0mm, 간격 0.2~0.6m, 연장성 10~20m, 거칠기는 약간 거침 상태이며 14.6m×9.2m×0.5m의 규모로 단단한 충전물 5mm이하 협재, 65/180 불연속면 특성은 간극 1.0~5.0mm, 간격 0.2~0.6m, 연장성 10~20m, 거칠기는 약간 거침 상태이며 14.0m×13.1m×0.5m의 규모로 단단한 충전물 5mm이하 협재, 35/062 불연속면 특성은 간극 1.0~5.0mm, 간격 0.06~0.2m, 연장성 3~10m, 거칠기는 약간 거침 상태이며 5.2m×0.3m×0.5m의 규모로 단단한 충전물 5mm이하 협재되어 있다. 주변에 발달한 불연속면의 방향성 및 특성을 고려한 결과 불연속면 방향성에 의한 평면파괴 양상을 보인다. 또한, 영역 내에 고각의 불연속면이 조밀하게 발달하고 있는 상태이다. 장기간 노출시 외부적인 요인에 의해 풍화가 촉진되면 불연속면 상태가 악화되어 비탈면 안정성에 문제가 발생할 우려가 있다. 따라서, 비탈면의 장기적인 안정성을 유지하기 위한 비탈면 보호공법을 적용해야 할 것으로 판단된다.

【그림 36】 C 영역에 발달한 불연속면

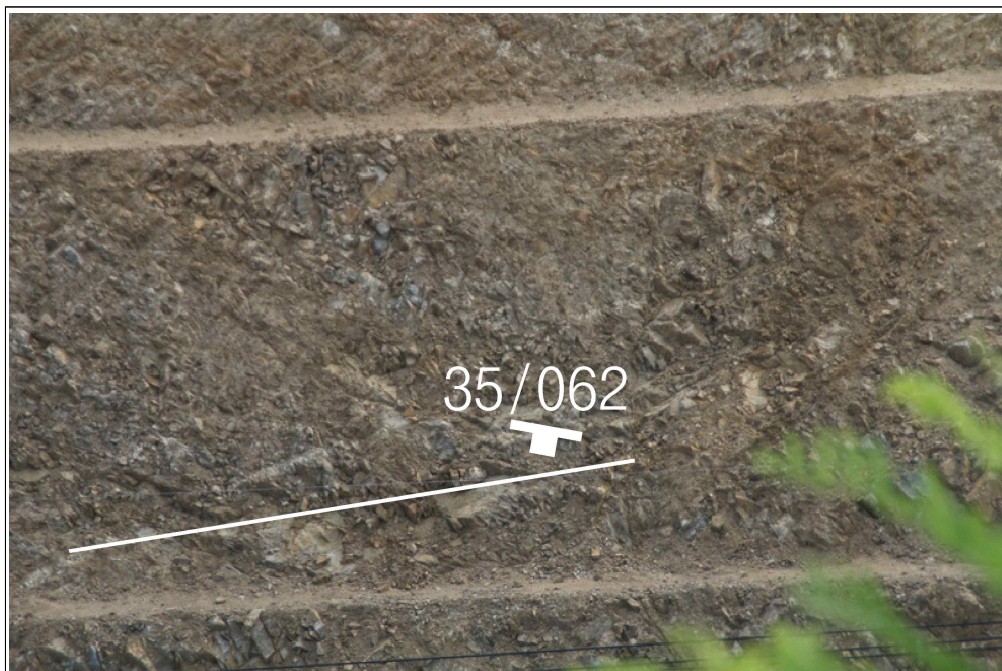
【그림 38】 C 영역에 발달한 불연속면

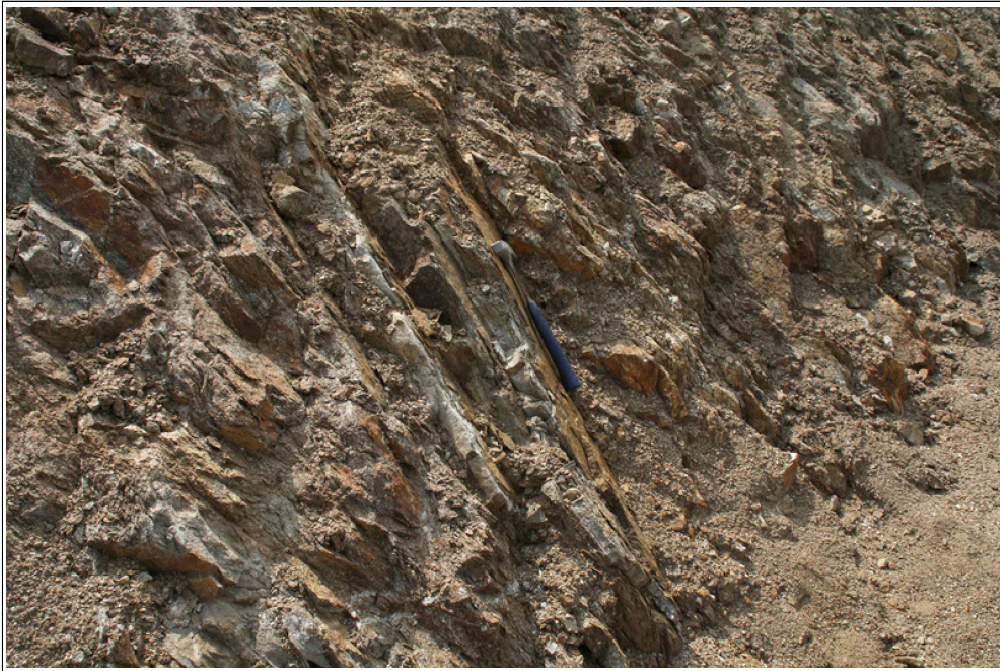
【그림 39】 C 영역 상세사진 (조밀하게 발달한 불연속면)

- C영역은 STA.0+270~0+290 에 위치하여 40/058, 75/255, 65/180, 35/062 방향성의 불연속면이 발달하여 있으며 풍화정도는 보통~심한풍화 상태임. 주변에 발달한 불연속면의 방향성 및 특성을 고려한 결과 불연속면 방향성에 의한 평면파괴 양상을 보임. 또한, 영역 내에 고각의 불연속면이 조밀하게 발달하고 있는 상태임. 장기간 노출시 외부적인 요인에 의해 풍화가 촉진되면 불연속면 상태가 악화되어 비탈면 안정성에 문제가 발생할 우려가 있음. 따라서, 비탈면의 장기적인 안정성을 유지하기 위한 비탈면 보호공법을 적용해야 할 것으로 판단됨.
- D영역은 STA.0+220~0+270 에 위치하여 80/350, 70/005, 30/085, 78/250 방향성의 불연속면이 발달하여 있으며 풍화정도는 보통~완전풍화 상태임. 본 영역 하부 암반 상태는 양호한 편이나, 고각의 불연속면이 조밀하게 발달하고 있으며 일부 구간 세편화된 암석이 관찰됨. 본 비탈면은 영구 비탈면 구간으로 장기간 노출시 풍화가 촉진되면 소규모 낙석이 발생할 우려가 있으므로, 비탈면의 장기적인 안정성을 유지하기 위한 비탈면 보호공법을 적용해야 할 것으로 판단됨.
- 위 내용을 종합하여 보면 비탈면 내에 발달한 불연속면에 의한 평면파괴 양상이 관찰되며, 고각의 불연속면이 조밀하게 발달하고 있는 상태임. 비탈면 내에 지하수 유출이 관찰되며 일부 구간 차별풍화가 발생한 상태임. 장기간 노출시 외부적인 요인에 의해 풍화가 촉진되면 불연속면 및 차별풍화 구간의 상태가 악화되어 비탈면 안정성에 문제가 발생할 우려가 있으므로, 비탈면의 장기적인 안정성을 유지하기 위한 비탈면 보호공법 및 필요시 비탈면 보강공법을 적용해야 할 것으로 판단됨.

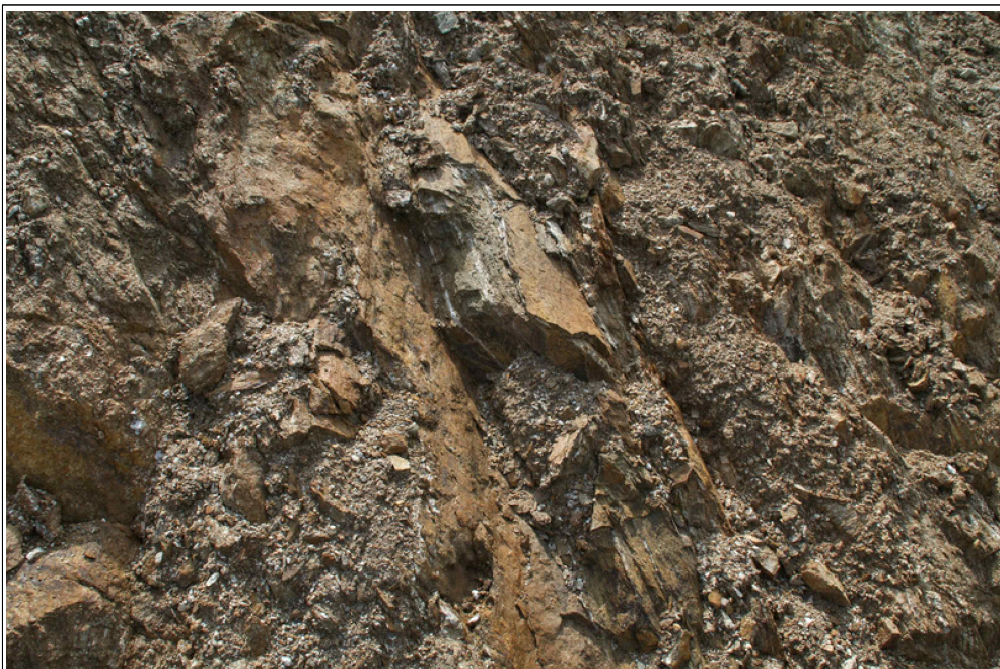
【그림 40】 C 영역 상세사진 (조밀하게 발달한 불연속면)

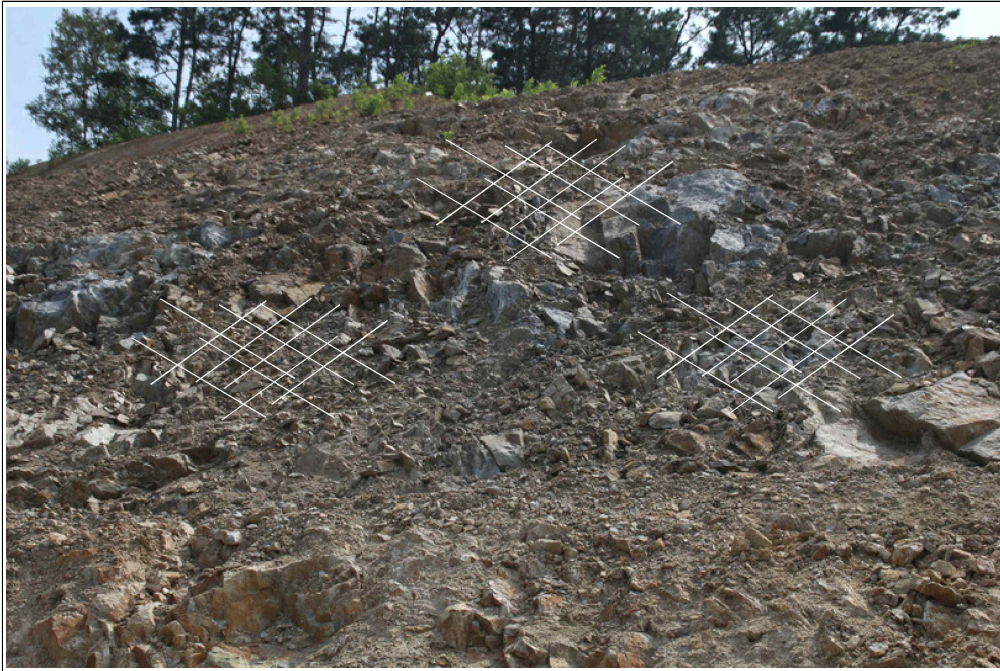
【그림 44】 D 영역 상세사진 (세편화된 암석)

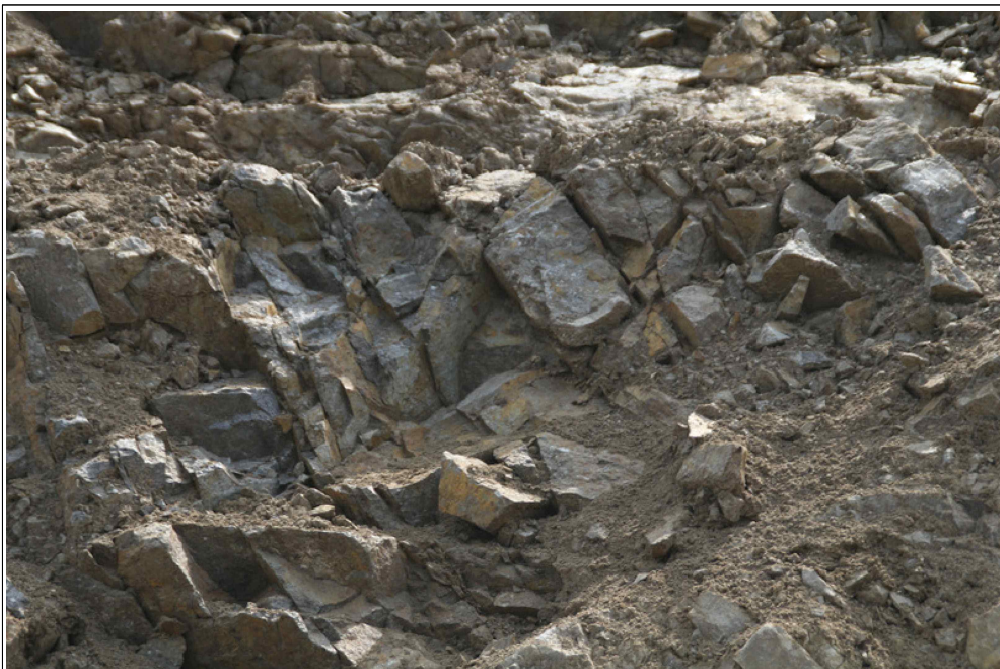
【그림 45】 D 영역 상세사진 (이완된 암편)

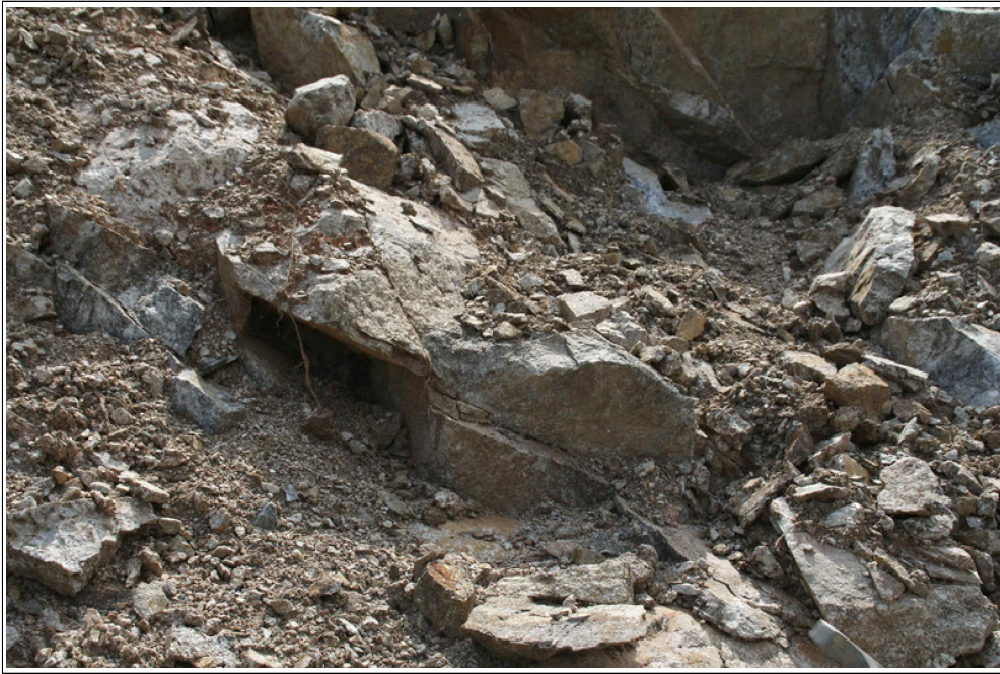
【그림 46】 D 영역 상세사진 (이완된 암편)

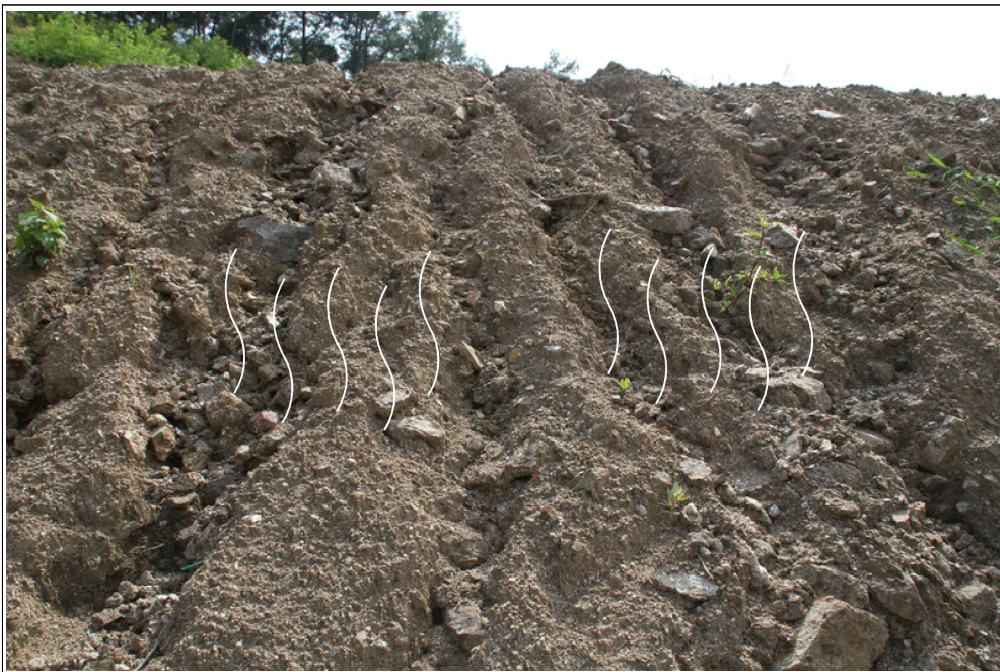
【그림 47】 D 영역 상세사진 (토사유실 및 우류침식)

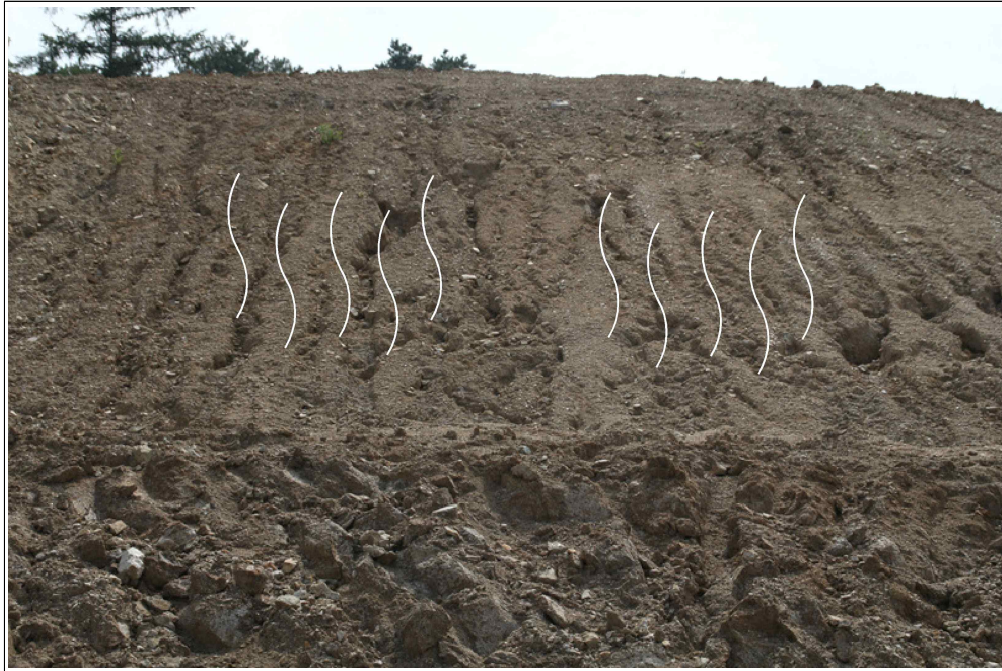
【그림 48】 D 영역 상세사진 (토사유실 및 우류침식)

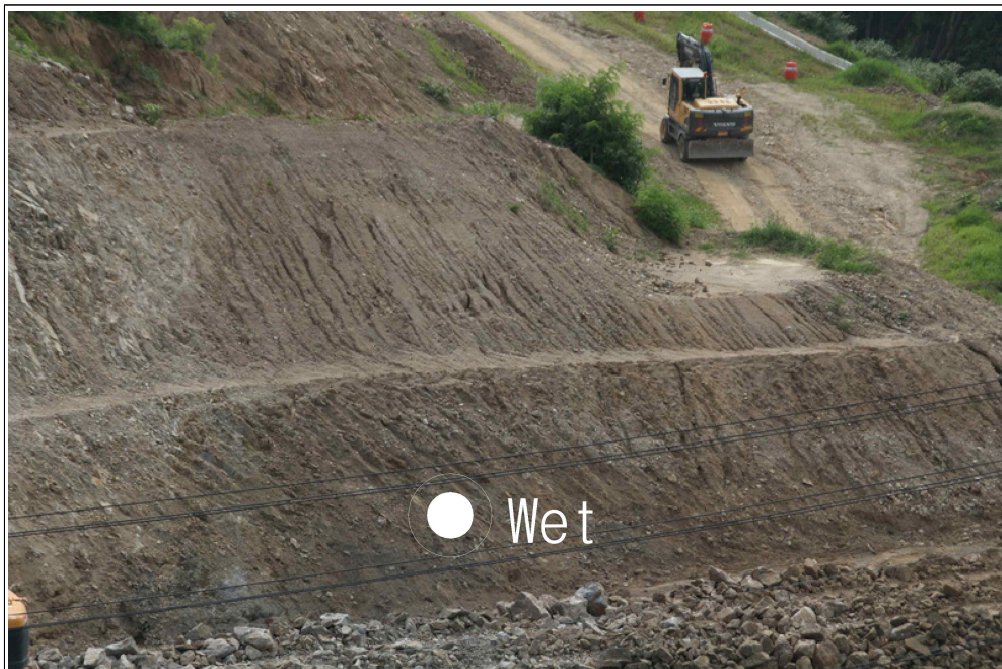
【그림 49】 D 영역 상세사진 (지하수 유출)
