옥산~오창 고속도로 민간투자사업

# 꺾기비탈면 현황도 보고서

꺾기비탈면 : STA.3+650~3+980 좌안, 옥산방향

작성기관 : (주)에스알이앤씨

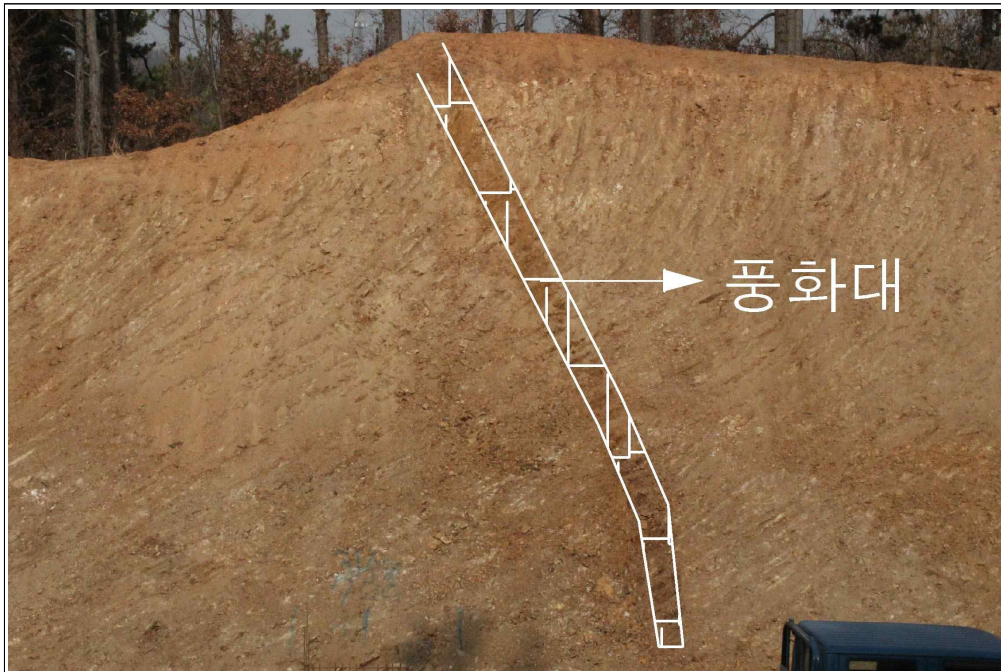
STA.3+650~3+800 구간에서 비탈면의 방향은 34~45/158 이며 구간 내에 A영역이 위치하고 있다. 암반의 풍화정도는 심한풍화~완전풍화 상태이며, 비탈면을 이루고 있는 주 암종은 호상흑운모편마암으로 발달하고 있다. 비탈면 상단에서 하단의 사선으로 STA.3+670~680, STA.3+700 구간에 약2.0m~0.5m 폭으로 풍화대가 발달하여 있다. 비탈면의 안정성에는 크게 영향을 미치지 않을 것으로 보이나, 풍화가 진행됨에 따라 풍화대의 차별풍화로 풍화가 가속화될 것으로 예상된다. 따라서 비탈면의 풍화를 늦추고 비탈면의 표면을 보호할 수 있는 적절한 비탈면 보호공법이 적용되어져야 할 것으로 판단된다.

【그림 10】 A 영역 발달한 풍화대(STA.3+700)

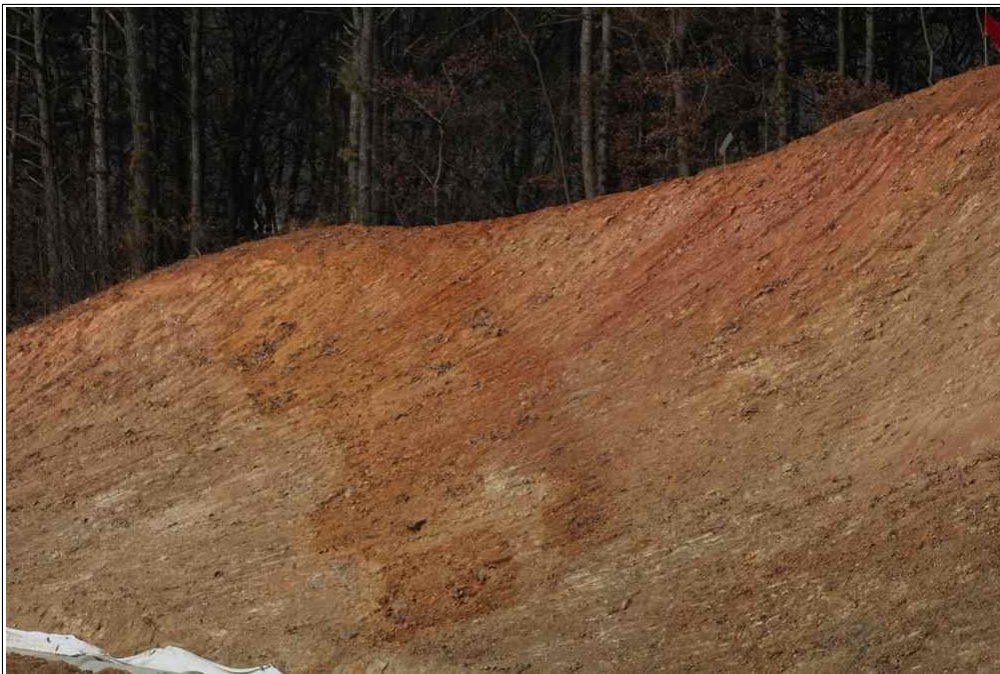
【그림 11】 A 영역 풍화대 상세사진

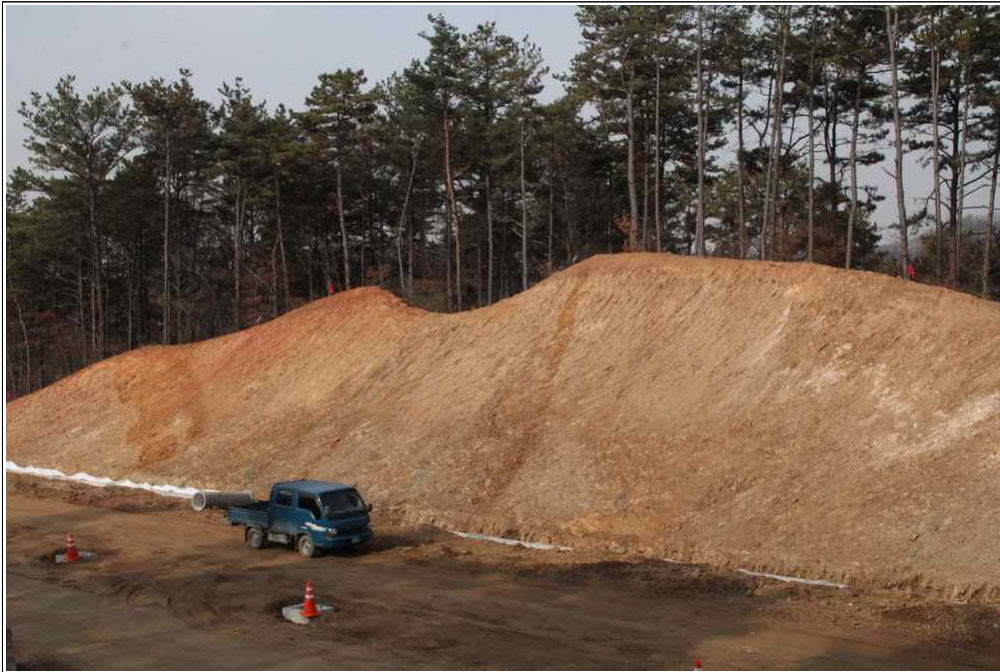
【그림 12】 A 영역 전경사진

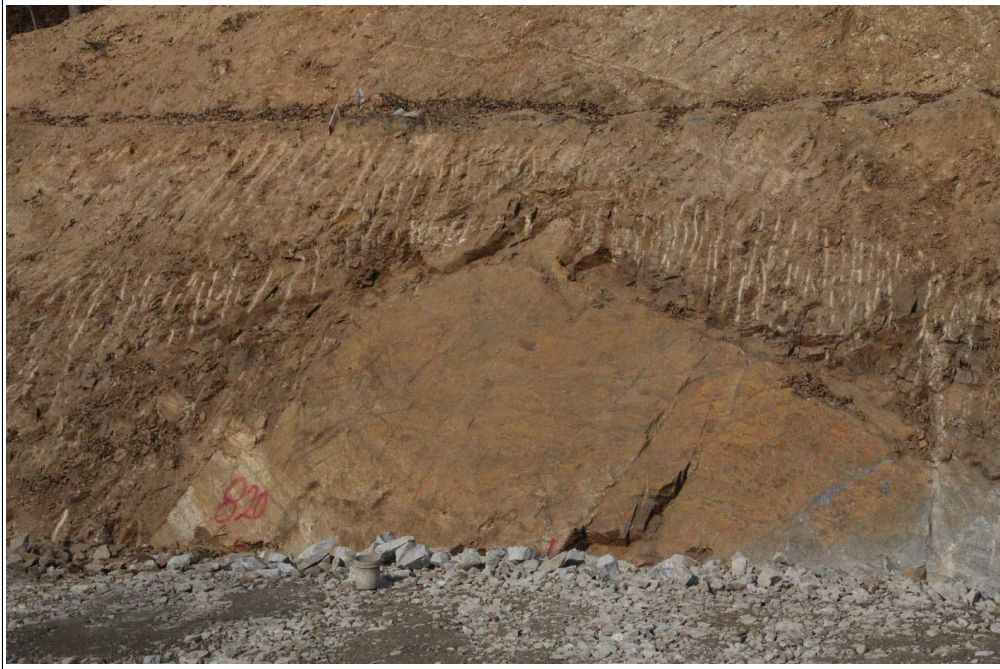
STA.3+800~3+880 구간에서 비탈면의 방향은 34~45/158을 나타내고 있다. 암반의 풍화 정도는 보통~심한풍화 상태이며, 비탈면을 이루고 있는 주 암종은 호상흑운모편마암으로 발달하고 있다. 주변에 발달한 43/154 불연속면 특성은 간극 0.1~1.0mm, 간격 0.2~0.6m, 연장성 3~10m, 거칠기는 약간거침의 상태이며 3.0m×3.0m×1.0m의 규모로 단단한 충전물 5mm이하로 협재되어 있고, 80/262 불연속면 특성은 간극 0.1~1.0mm, 간격 0.2~0.6m, 연장성 3~10m, 거칠기는 약간거침의 상태이며 0.3m×0.3m×0.3m의 규모로 단단한 충전물 5mm이하로 협재되어 있으며, 24/356 불연속면 특성은 간극 0.1~1.0mm, 간격 0.2~0.6m, 연장성 3~10m, 거칠기는 약간거침의 상태이며 0.3m×0.3m×0.3m의 규모로 단단한 충전물 5mm이하로 협재되어 있다. 비탈면 상단 토사구간에 우수에 의한 세굴 및 토사유실이 관찰되었다. 비탈면 방향으로 발달하여 있는 43/154 방향성의 절리로 인한 평면파괴가 예상되며, 사선의 고각으로 발달한 80/262 방향성의 절리와 저각의 사선으로 교차하며 발달하는 24/356 방향성의 절리로 인해 암반이 세편화되었고, 암편의 이완으로 인한 낙석이 예상된다. 따라서 비탈면의 장기적인 안정성을 유지하기 위한 적절한 비탈면 보호 및 보강공법이 적용되어야 할 것으로 판단된다.

【그림 15】 B 영역 하부 전경사진

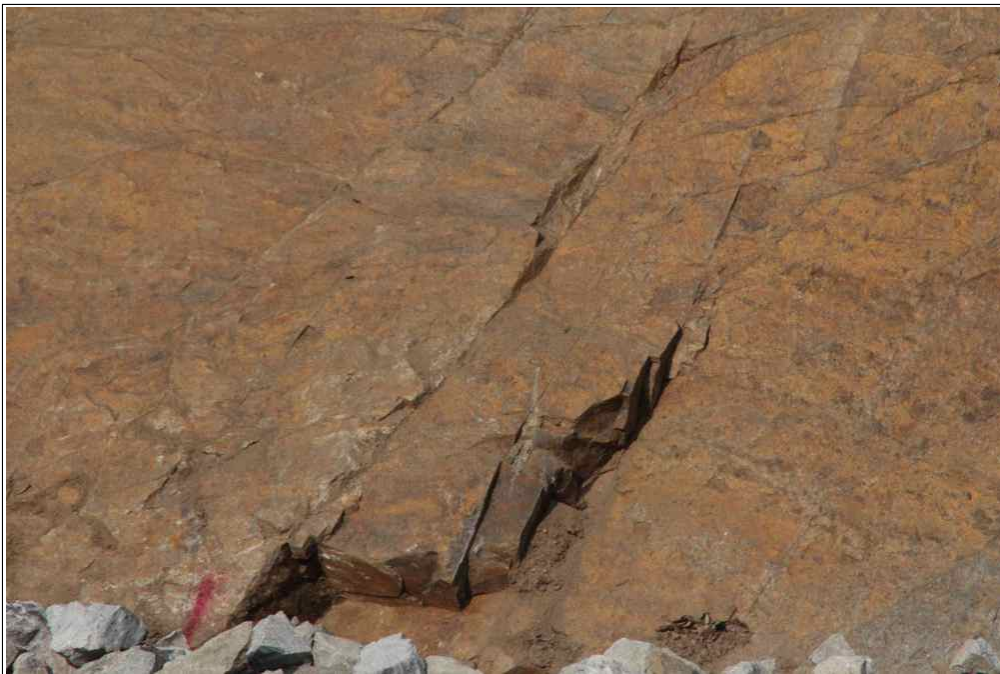
【그림 16】 B 영역 상세사진1

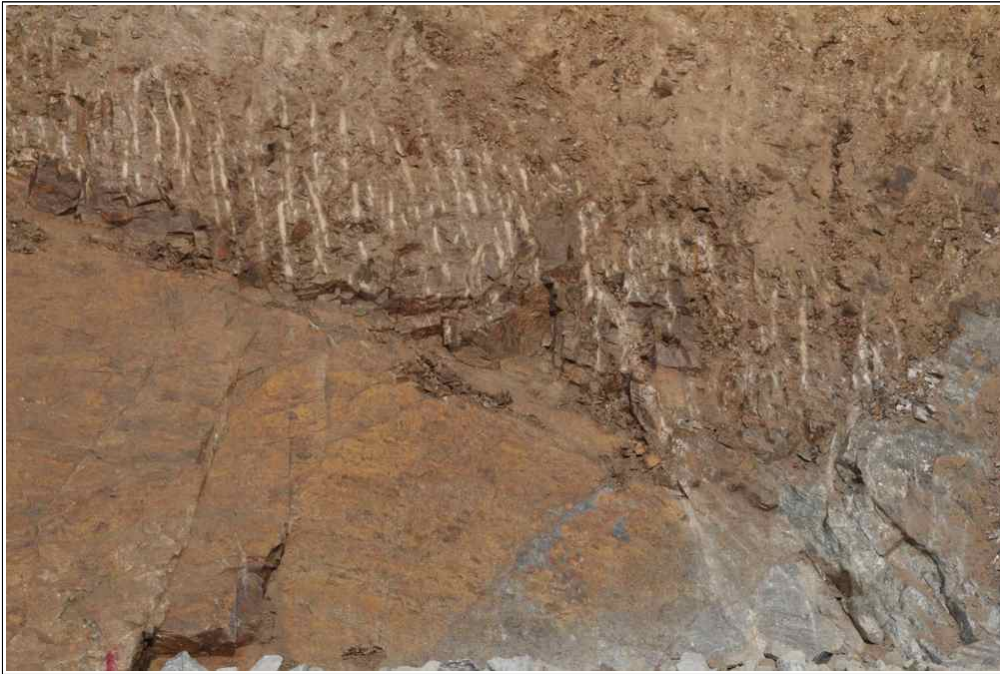
【그림 17】 B 영역 상세사진2

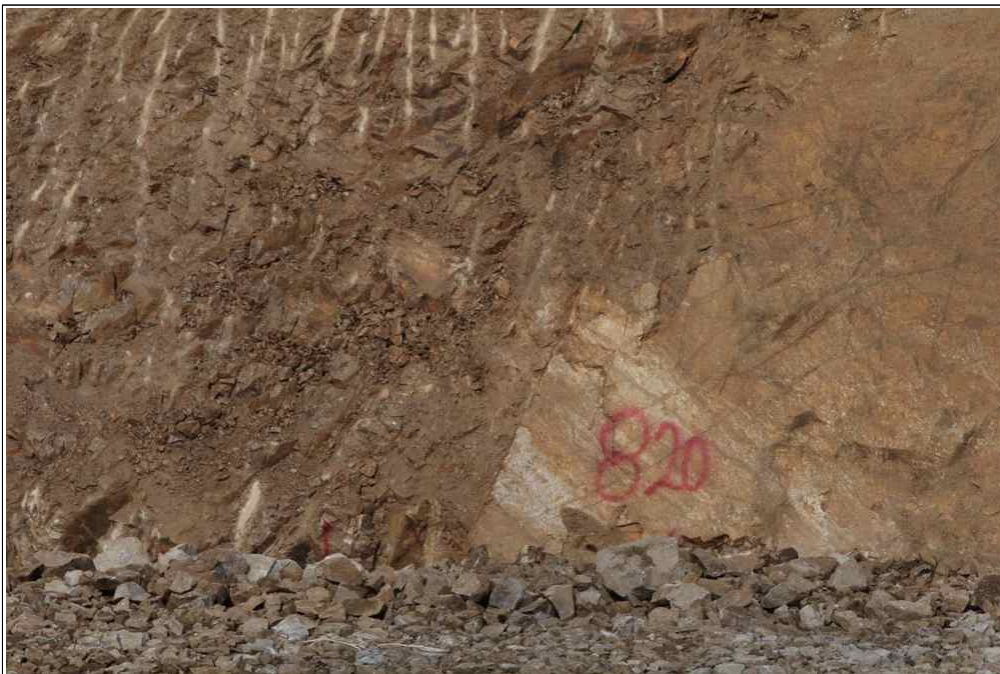
【그림 18】 B 영역 세편화된 암석

- B영역은 STA.3+800~3+880 구간에 위치하며 85/180, 43/154, 80/262, 24/356 방향성의 불연속면이 발달하여 있으며 암반의 풍화정도는 보통~심한풍화 상태임. 비탈면 상단 토사구간에 우수에 의한 세굴 및 토사유실이 관찰됨. 비탈면 방향으로 발달하여 있는 43/154 방향성의 절리로 인한 평면파괴가 예상되며, 사선의 고각으로 발달한 80/262 방향성의 절리와 저각의 사선으로 교차하며 발달하는 24/356 방향성의 절리로 인해 암반이 세편화되었고, 암편의 이완으로 인한 낙석이 예상됨. 따라서 비탈면의 장기적인 안정성을 유지하기 위한 적절한 비탈면 보호 및 보강공법이 적용되어야 할 것으로 판단됨.
- C영역은 STA.3+880~3+980 구간에 위치하며 78/260, 76/072, 24/356 방향성의 불연속면이 발달하여 있으며 암반의 풍화정도는 심한풍화~완전풍화 상태임. 불연속면의 방향성은 비탈면의 안정성에 크게 영향을 미치지 않을 것으로 보이나, 여러 방향성의 절리가 서로 교차하며 발달하고 있어 암반이 세편화 됨. 비탈면의 풍화가 진행됨에 따라 세편화된 암석의 이완으로 인한 낙석이 예상됨. 따라서 비탈면의 장기적인 안정성을 유지하기 위한 적절한 비탈면 보호공법이 적용되어야 할 것으로 판단됨.
- 위 내용을 종합하여 보면 비탈면 전체적으로 풍화가 심한 상태이며, 부분적으로 우수에 의한 세굴 및 토사유실이 관찰됨. 암반구간에 발달한 불연속면으로 인해 부분적으로 평면파괴가 예상되며, 교차하면 발달하는 절리로 인해 암반이 세편화됨. 암반의 풍화가 진행됨에 따라 세편화된 암석이 이완되어 낙석이 발생할 것으로 예상됨. 따라서 비탈면의 장기적인 안정성을 유지하기 위한 적절한 비탈면 보호 및 보강공법이 적용되어야 할 것으로 판단됨.

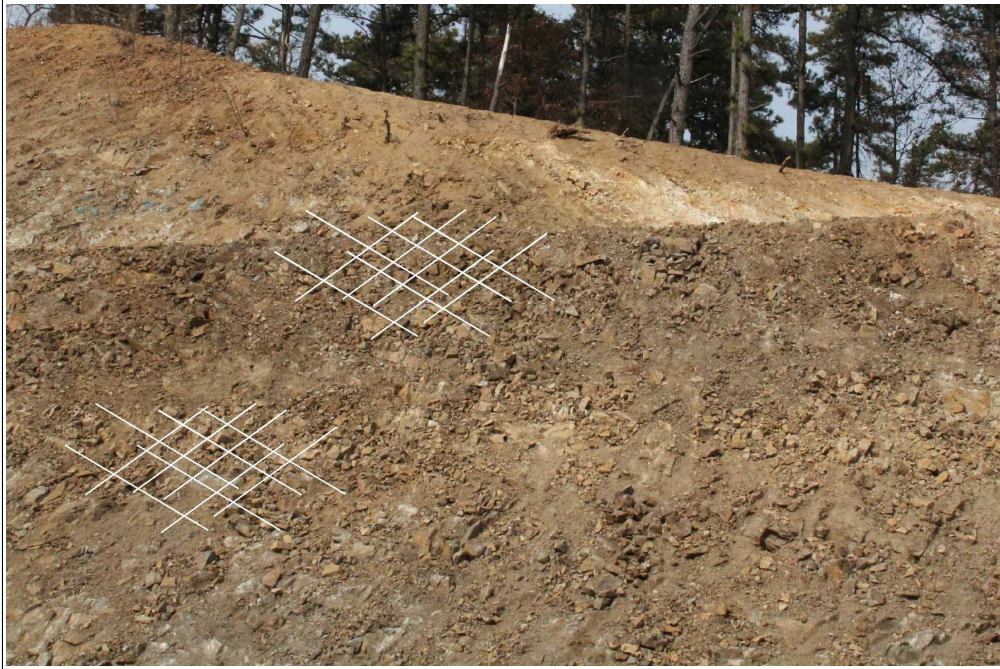
STA.3+880~3+980 구간에서 비탈면의 방향은 34~45/158을 나타내고 있다. 암반의 풍화 정도는 심한풍화~완전풍화 상태이며, 비탈면을 이루고 있는 주 암종은 호상흑운모편마암으로 발달하고 있다. 주변에 발달한 78/260 불연속면 특성은 간극 0.1~1.0mm, 간격 0.2~0.6m, 연장성 3~10m, 거칠기는 약간거침의 상태이며 0.3m×0.3m×0.2m의 규모로 단단한 충전물 5mm이하로 협재되어 있고, 76/072 불연속면 특성은 간극 0.1~1.0mm, 간격 0.2~0.6m, 연장성 3~10m, 거칠기는 약간거침의 상태이며 0.3m×0.3m×0.2m의 규모로 단단한 충전물 5mm이하로 협재되어 있으며, 24/356 불연속면 특성은 간극 0.1~1.0mm, 간격 0.2~0.6m, 연장성 3~10m, 거칠기는 약간거침의 상태이며 0.3m×0.3m×0.2m의 규모로 단단한 충전물 5mm이하로 협재되어 있다. 불연속면의 방향성은 비탈면의 안정성에 크게 영향을 미치지 않을 것으로 보이나, 여러 방향성의 절리가 서로 교차하며 발달하고 있어 암반이 세편화 되어있다. 비탈면의 풍화가 진행됨에 따라 세편화된 암석의 이완으로 인한 낙석이 예상된다. 따라서 비탈면의 장기적인 안정성을 유지하기 위한 적절한 비탈면 보호공법이 적용되어야 할 것으로 판단된다.

【그림 22】 C 영역 세편화된 암석

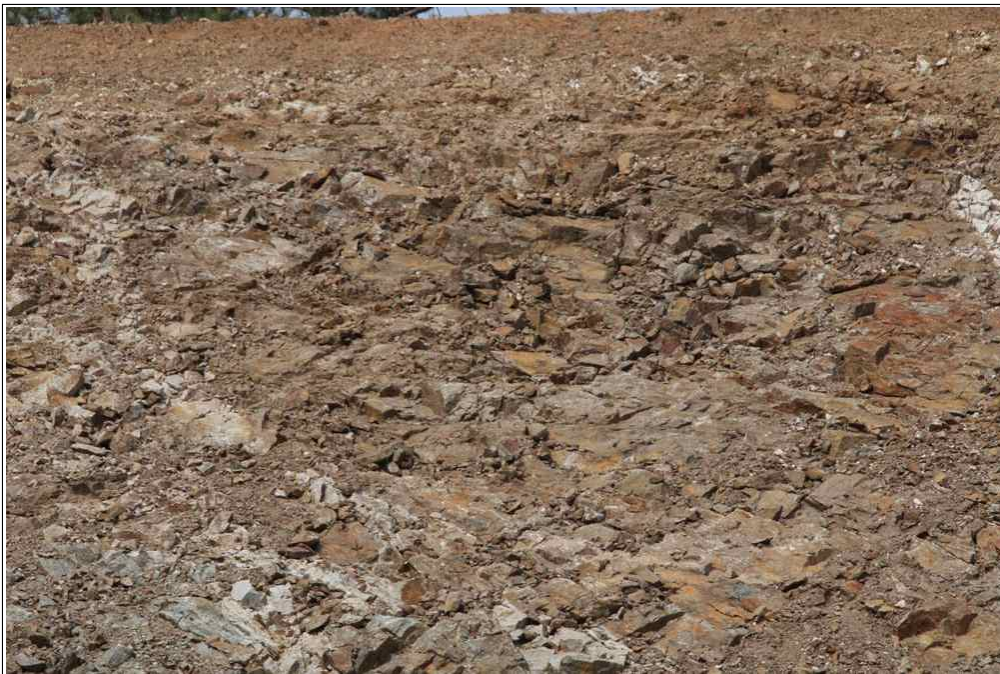
【그림 23】 C 영역 상세사진1

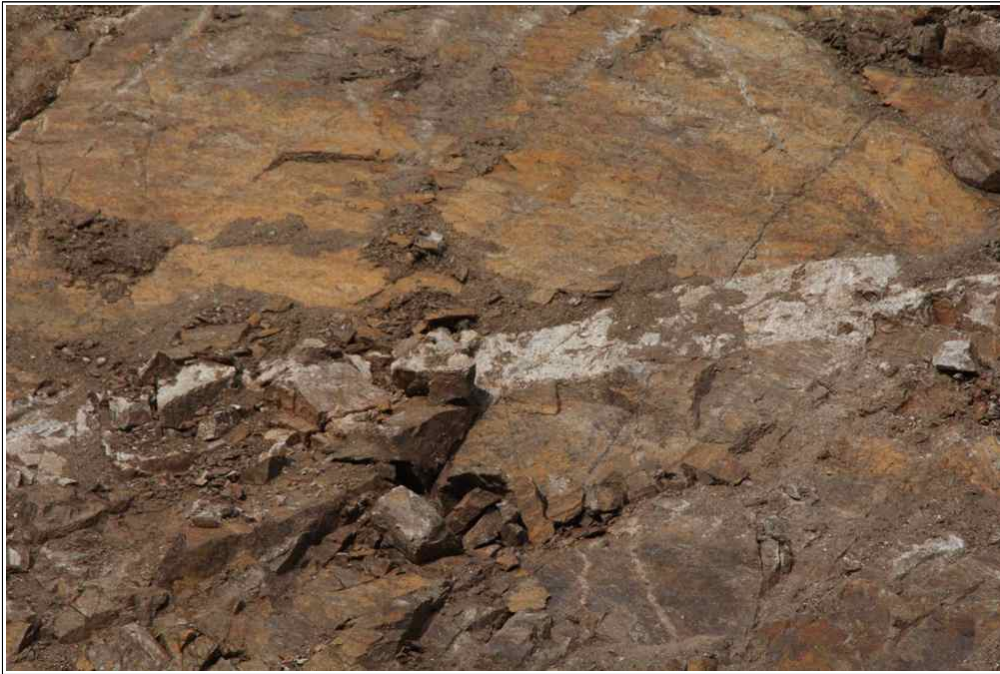
【그림 24】 C 영역 상세사진2

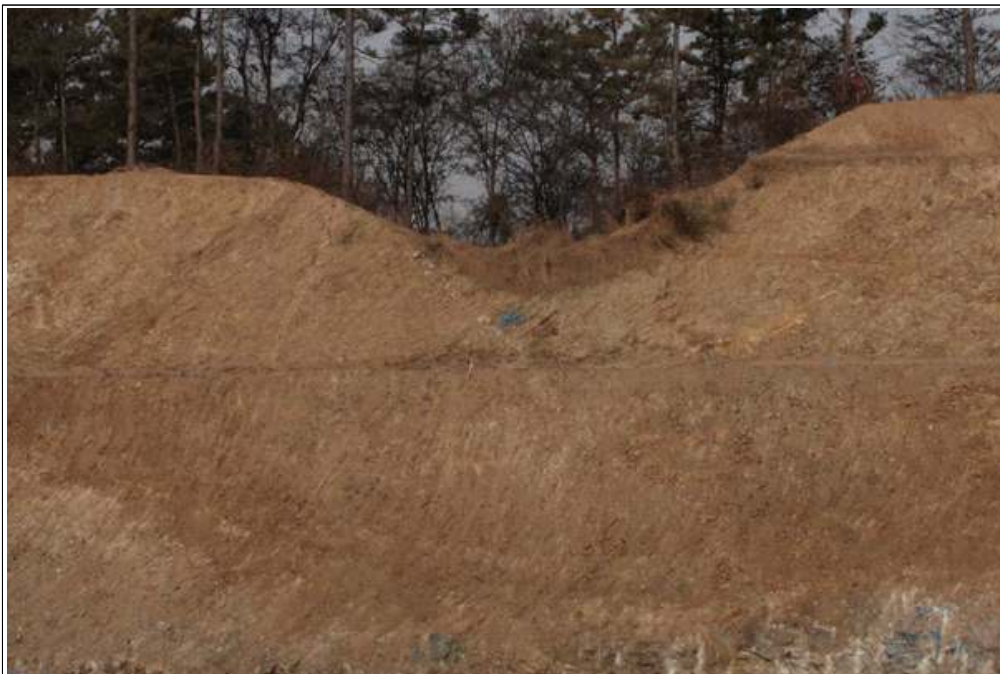
【그림 25】 C 영역 계곡부 전경사진 (STA.3+880)
