옥산~오창 고속도로 민간투자사업

# 꺅 기 비 탈 면 현 황 도 보 고 서

꺅기비탈면 : STA.3+670~3+990 우안, 오창방향

2017. 12.

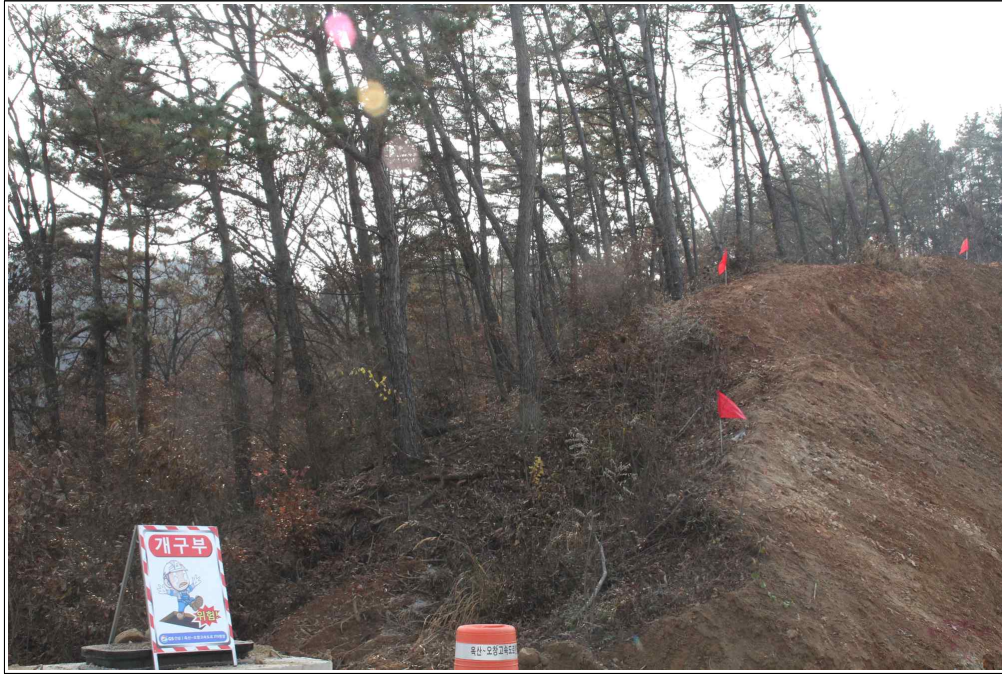
【그림 5】 상부자연비탈면

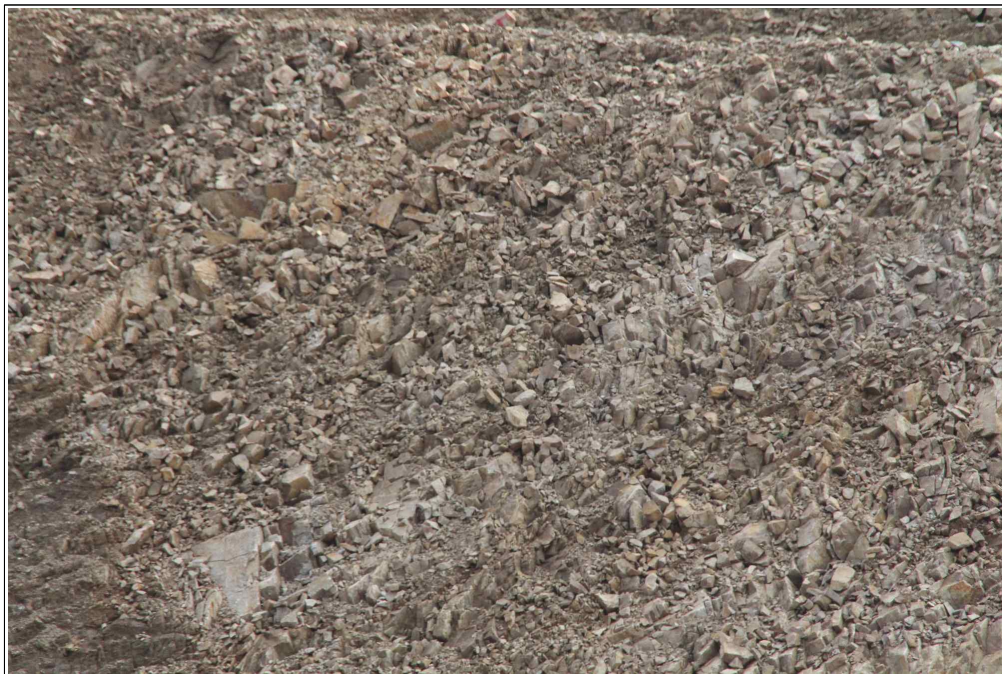
【그림 6】 새편화된 암석

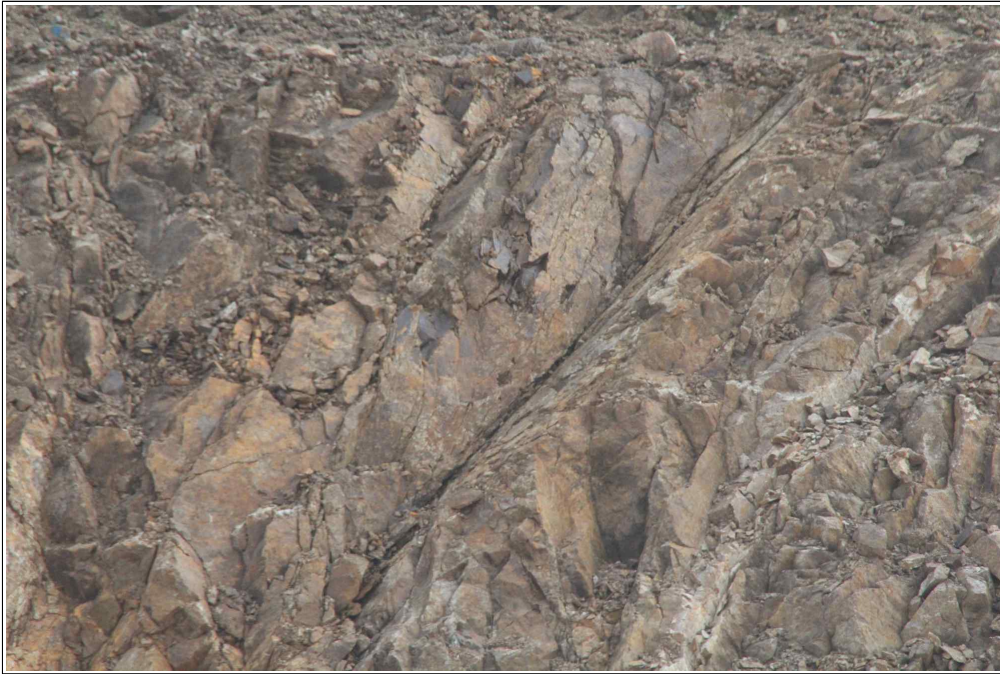
【그림 7】 깨기파괴 양상

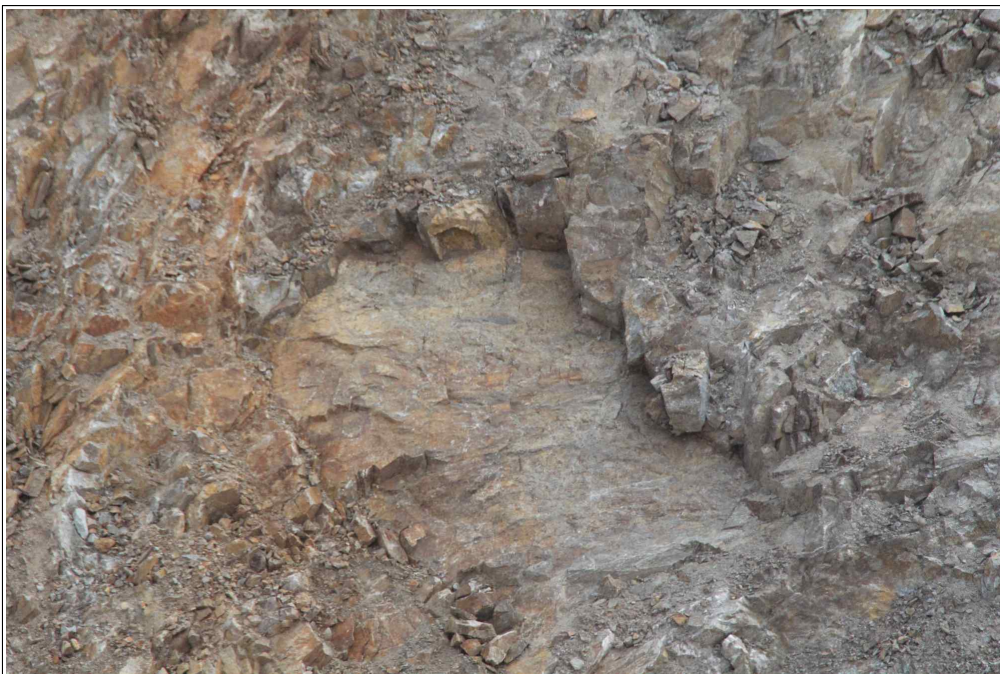
【그림 8】 평면파괴 양상

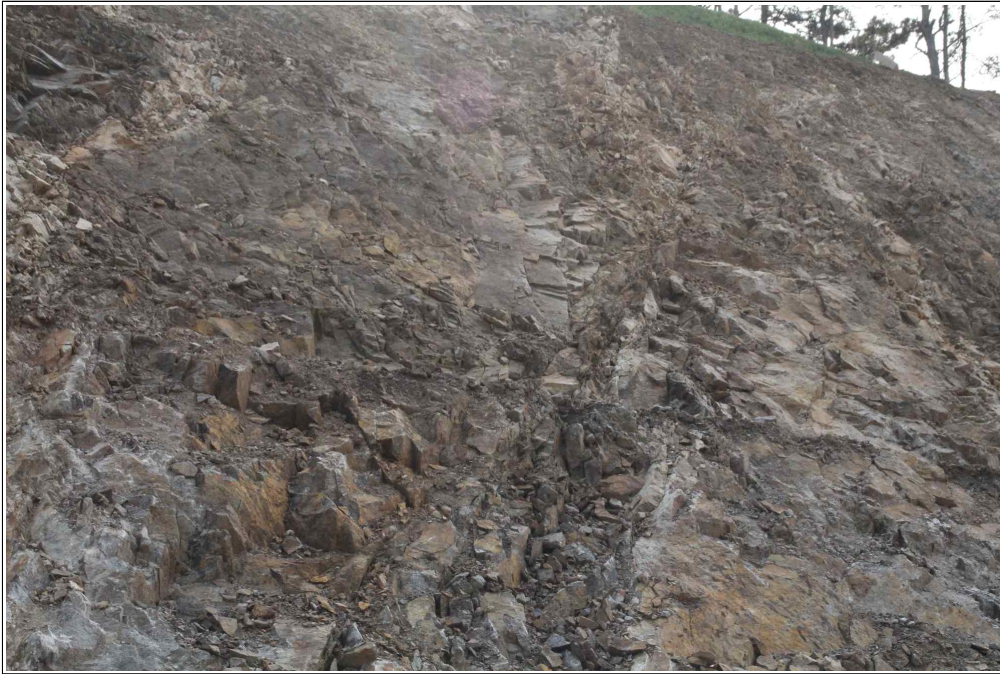
【그림 9】 불연속면 발달1

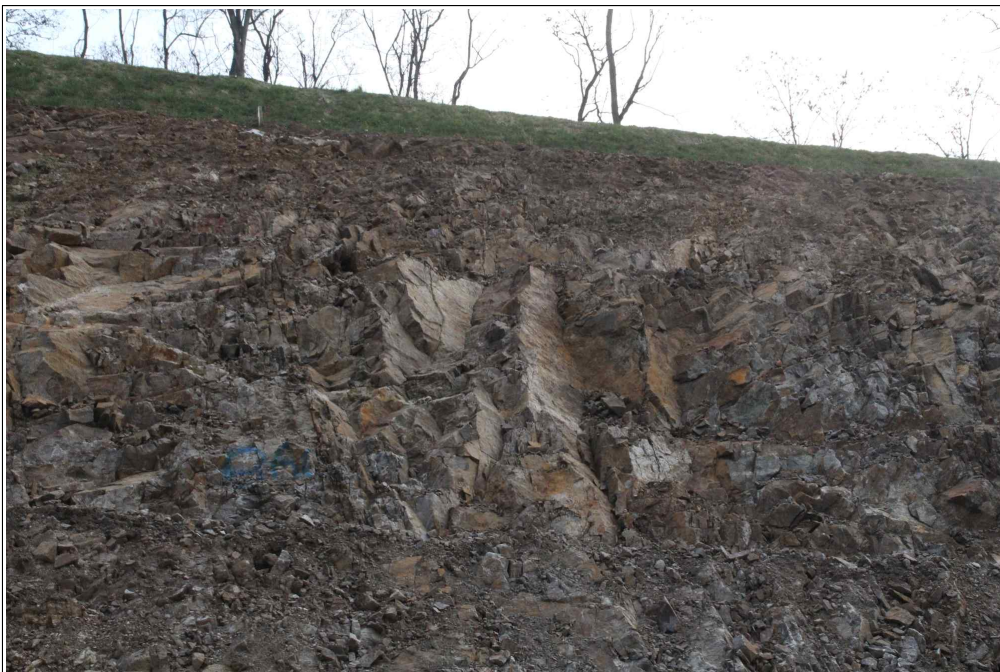
【그림 10】 불연속면 발달2

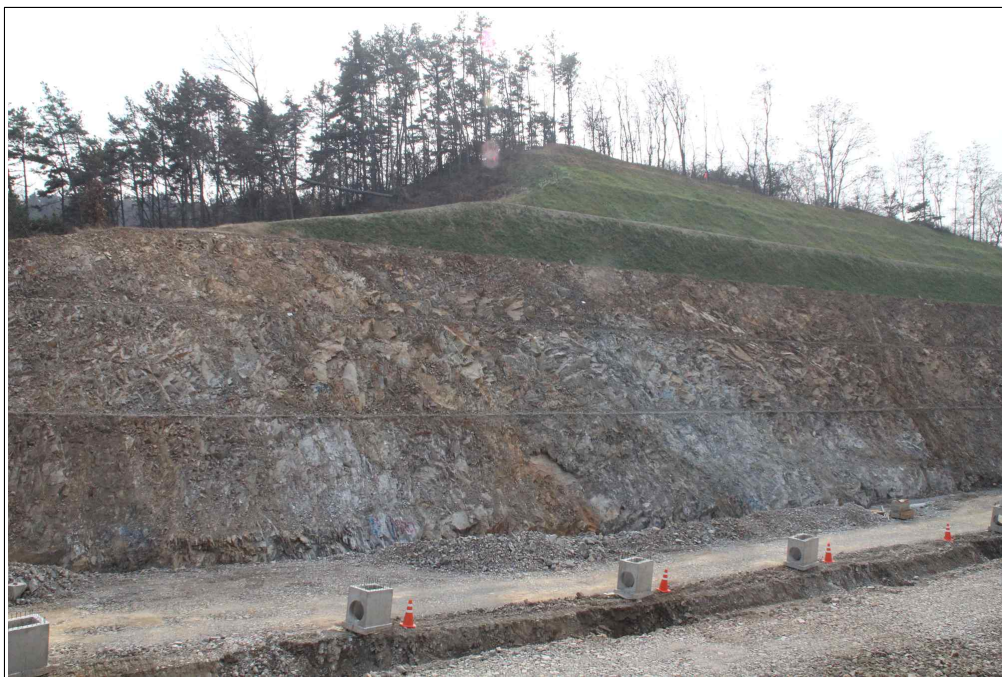
STA.3+890~3+990 구간에서 비탈면의 방향은 34~45/338을 나타내고 있다. 암반의 풍화정도는 보통풍화~심한풍화 상태이며, 비탈면을 이루고 있는 주 암종은 호상흑운모편마암으로 발달하고 있다. 주변에 발달한 42/330 불연속면 특성은 간극 0.1~1.0mm, 간격 0.2~0.6m, 연장성 3~10m, 거칠기는 약간거침의 상태이며 0.4m×0.4m×0.4m의 규모로 단단한 충전물 5mm이하로 협재되어 있고, 72/072 불연속면 특성은 간극 0.1~1.0mm, 간격 0.2~0.6m, 연장성 10~20m, 거칠기는 약간거침의 상태이며 0.4m×0.4m×0.4m의 규모로 단단한 충전물 5mm이하로 협재되어 있으며, 74/216 불연속면 특성은 간극 0.1~1.0mm, 간격 0.2~0.6m, 연장성 10~20m, 거칠기는 약간거침의 상태이며 0.4m×0.4m×0.4m의 규모로 단단한 충전물 5mm이하로 협재되어 있다. 비탈면 방향으로 발달하여 있는 43/330 방향성의 절리로 인한 평면파괴가 예상되며, 사선의 고각으로 발달한 72/072, 74/216 방향성의 절리가 교차하며 발달하여 암반이 세편화되었고, 암편의 이완으로 인한 낙석이 예상된다. 따라서 비탈면의 장기적인 안정성을 유지하기 위한 적절한 비탈면 보호 및 보강공법이 적용되어야 할 것으로 판단된다.

【그림 13】 A 영역 전경사진

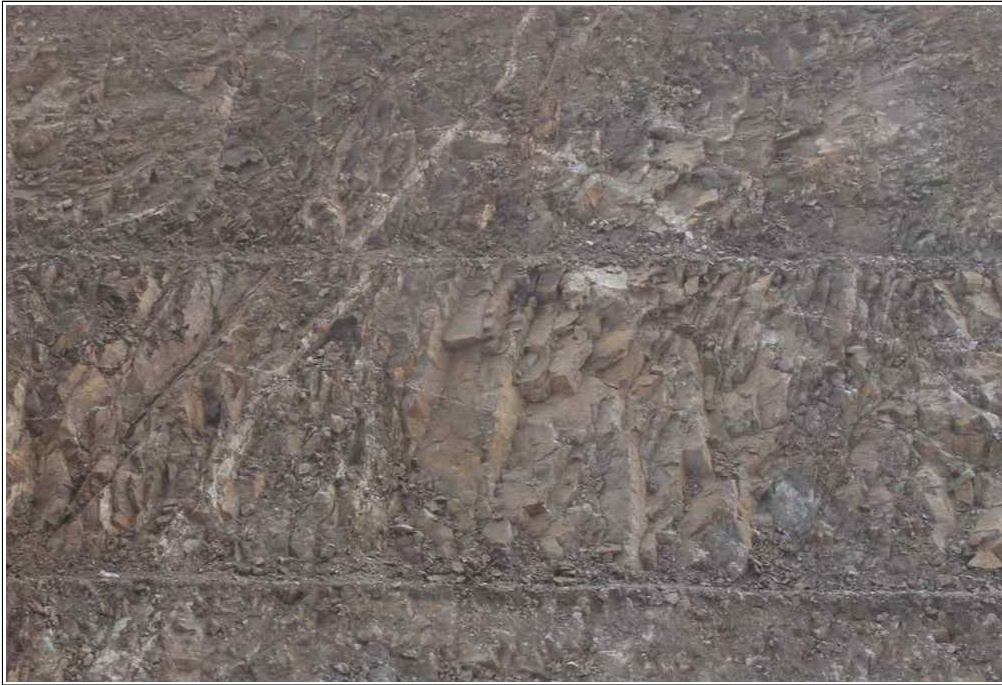
STA.3+890~3+990 비탈면 하단부에서 비탈면의 방향은 34~45/338을 나타내고 있다. 암반의 풍화정도는 보통풍화~심한풍화 상태이며, 비탈면을 이루고 있는 주 암종은 호상흑운 모편마암으로 발달하고 있다. 주변에 발달한 74/216 불연속면 특성은 간극 0.1~1.0mm, 간격 0.2~0.6m, 연장성 10~20m, 거칠기는 약간거침의 상태이며 0.3m×0.3m×0.3m의 규모로 단단한 충전물 5mm이하로 협재되어 있고, 52/328 불연속면 특성은 간극 0.1~1.0mm, 간격 0.2~0.6m, 연장성 10~20m, 거칠기는 약간거침의 상태이며 0.3m×0.3m×0.3m의 규모로 단단한 충전물 5mm이하로 협재되어 있다. 20/006 불연속면 특성은 간극 0.1~1.0mm, 간격 0.2~0.6m, 연장성 10~20m, 거칠기는 약간거침의 상태이며 0.3m×0.3m×0.3m의 규모로 단단한 충전물 5mm이하로 협재되어 있고, 46/044 불연속면 특성은 간극 0.1~1.0mm, 간격 0.2~0.6m, 연장성 20m이상, 거칠기는 약간거침의 상태이며 0.3m×0.3m×0.3m의 규모로 단단한 충전물 5mm이하로 협재되어 있다. 부분적으로 산성 암맥의 관입이 관찰되며, 74/216 방향성의 절리와 52/328 방향성의 절리가 고각의 켜기형태로 발달하고 있고, 여러 방향성의 절리가 서로 교차하며 암반이 세편화 되어 있다. 풍화가 진행됨에 따라 켜기파괴 및 세편화된 암편의 이완으로 인한 낙석이 예상된다. 따라서 비탈면의 장기적인 안정성을 유지하기 위한 적절한 비탈면 보호 및 보강공법이 적용되어야 할 것으로 판단된다.

【그림 15】 B 영역 상세사진 (산성 암맥 관입)

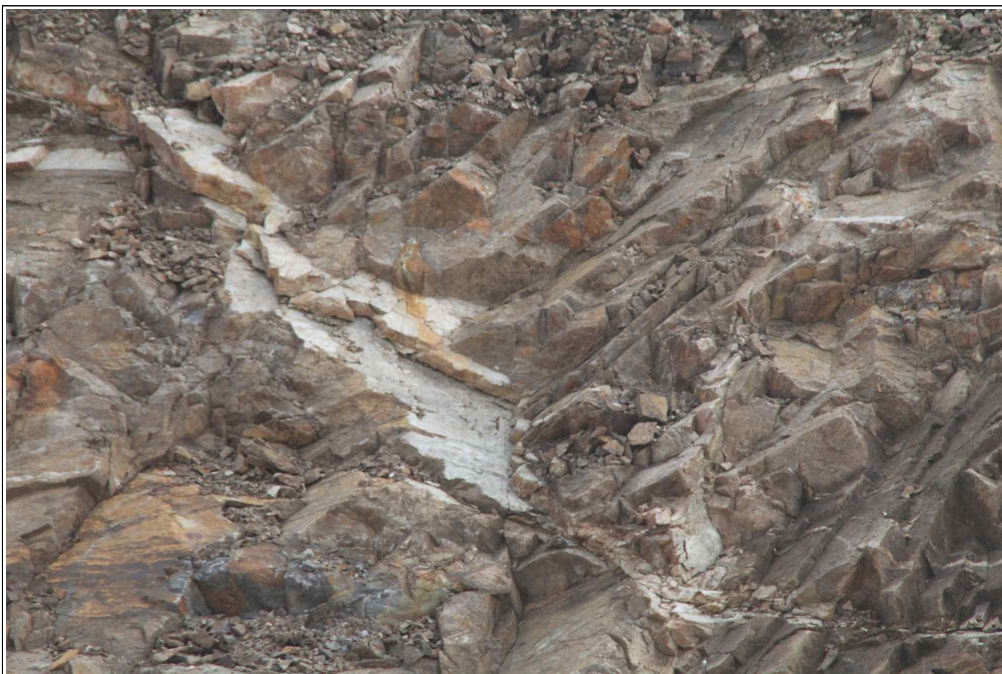
【그림 16】 B 영역에 발달한 불연속면 (깨기파괴 양상)

암맥의 관입이 관찰되며, 74/216 방향성의 절리와 52/328 방향성의 절리가 고각의 썩기형태로 발달하고 있고, 여러 방향성의 절리가 서로 교차하며 암반이 세편화 됨. 풍화가 진행됨에 따라 썩기파괴 및 세편화된 암편의 이완으로 인한 낙석이 예상됨. 따라서 비탈면의 장기적인 안정성을 유지하기 위한 적절한 비탈면 보호 및 보강공법이 적용되어야 할 것으로 판단됨.

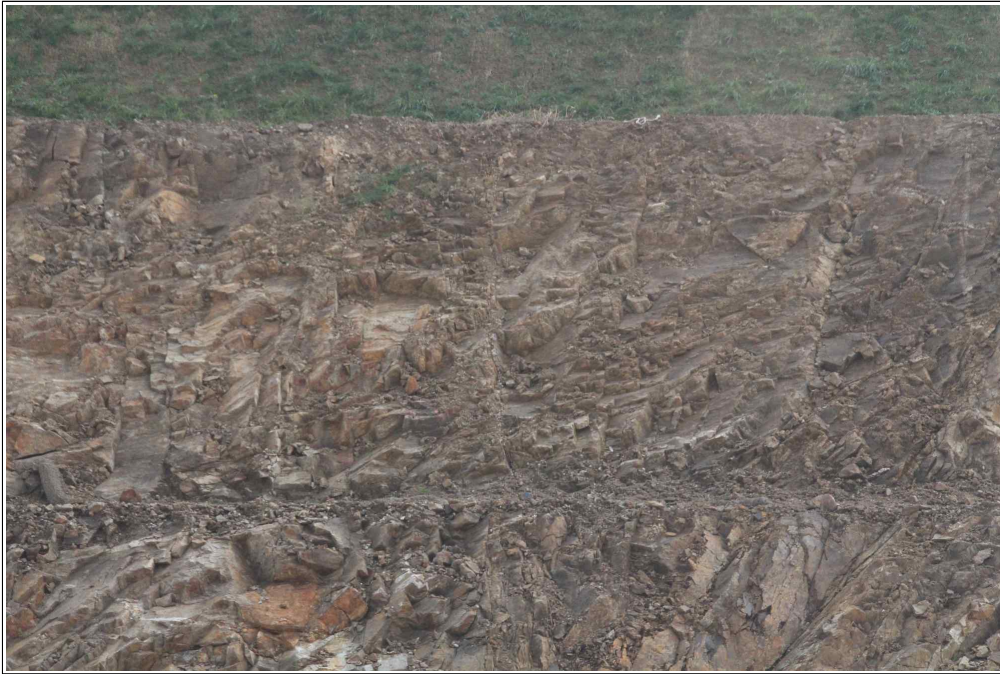
【그림 17】 B 영역 상세사진 (세편화된 암석)

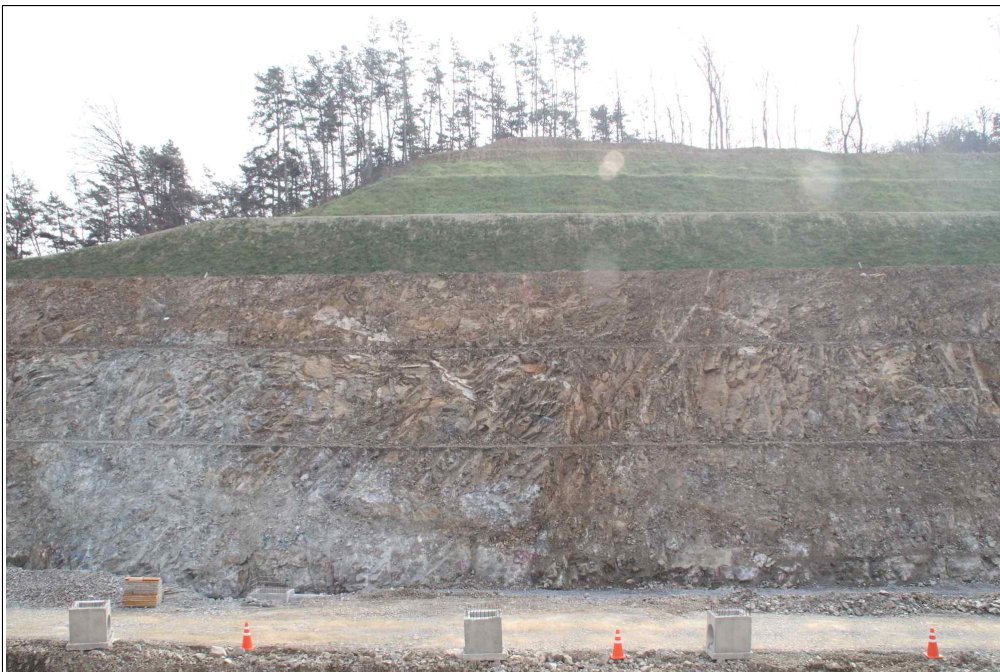
【그림 18】 B 영역 전경사진

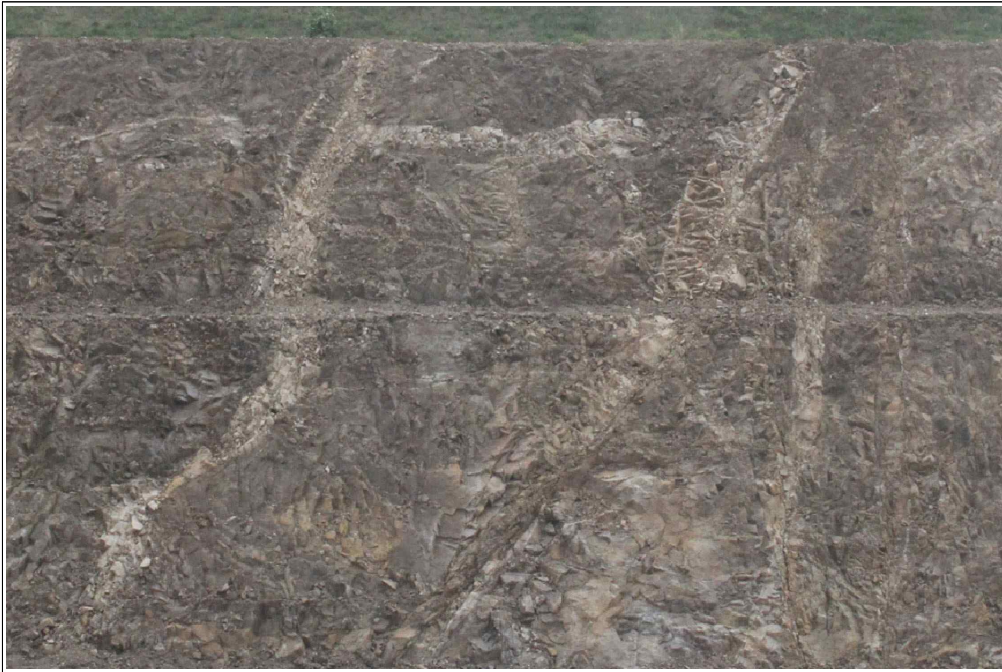
STA.3+780~3+830 비탈면 하단부에서 비탈면의 방향은 34~45/338을 나타내고 있다. 암반의 풍화정도는 보통풍화~심한풍화 상태이며, 비탈면을 이루고 있는 주 암종은 호상흑운 모편마암으로 발달하고 있다. 주변에 발달한 60~70/050~056 불연속면 특성은 간극 0.1~1.0mm, 간격 0.2~0.6m, 연장성 10~20m, 거칠기는 약간거침의 상태이며 0.4m×0.4m×0.3m의 규모로 단단한 충전물 5mm이하로 협재되어 있고, 74/226 불연속면 특성은 간극 0.1~1.0mm, 간격 0.2~0.6m, 연장성 10~20m, 거칠기는 약간거침의 상태이며 0.3m×0.3m×0.3m의 규모로 단단한 충전물 5mm이하로 협재되어 있다. 비탈면 상단부에서 사선으로 산성 암맥의 관입이 관찰되며, 고각의 절리가 서로 교차하며 발달하여 암반이 세편화 되어 있다. 풍화가 진행됨에 따라 세편화된 암편의 이완으로 인한 낙석이 예상된다. 따라서 비탈면의 장기적인 안정성을 유지하기 위한 적절한 비탈면 보호공법이 적용되어야 할 것으로 판단된다.

【그림 20】 C 영역 상세사진 (산성 암맥 관입)

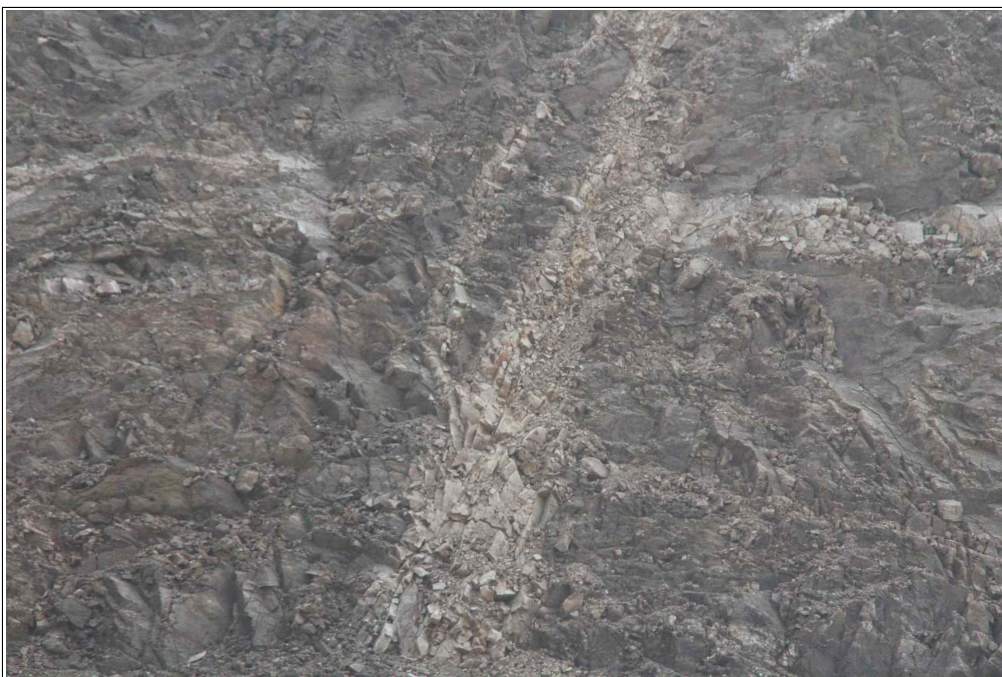
【그림 21】 C 영역 상세사진 (산성 암맥 및 세편화된 암석1)

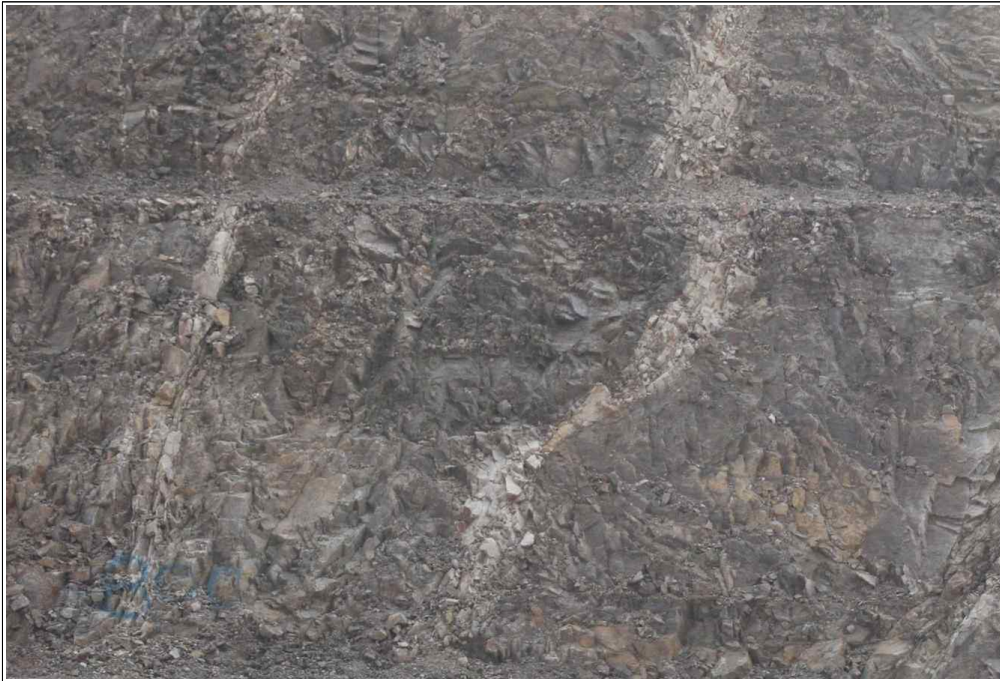
【그림 22】 C 영역 상세사진 (산성 암맥 및 세편화된 암석2)

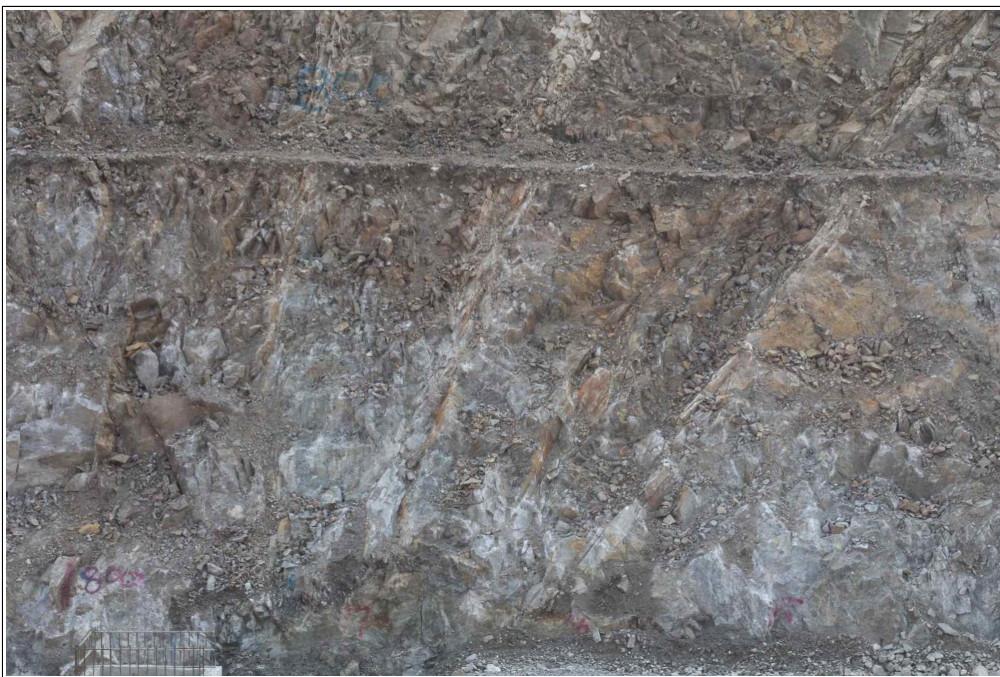
【그림 23】 C 영역 상세사진 (비탈면 하단부)

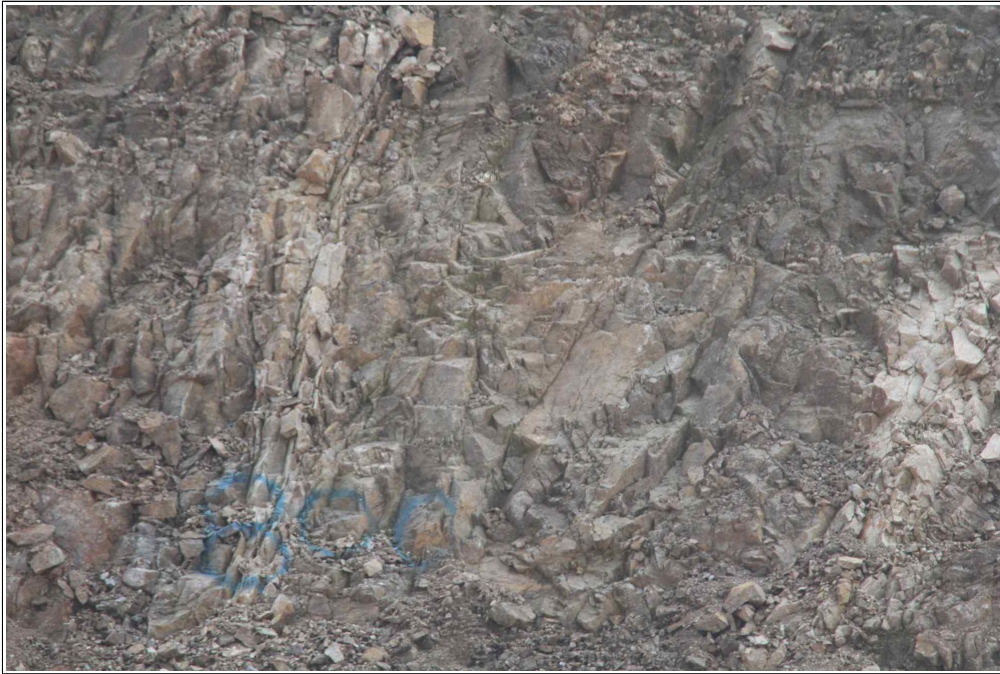
【그림 24】 C 영역 상세사진 (세편화된 암석)

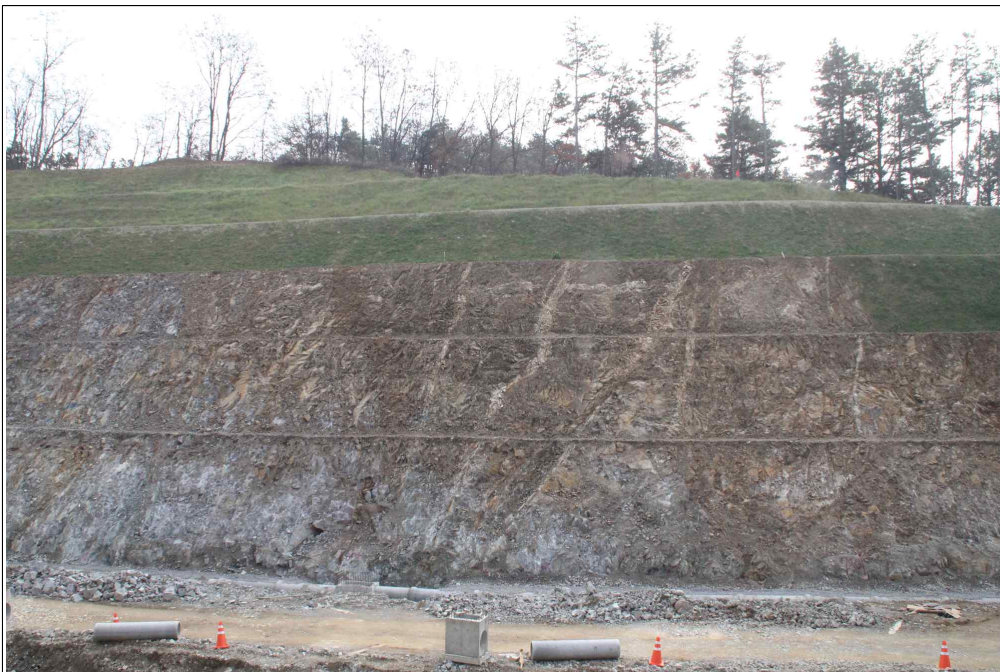
【그림 25】 C 영역 전경사진

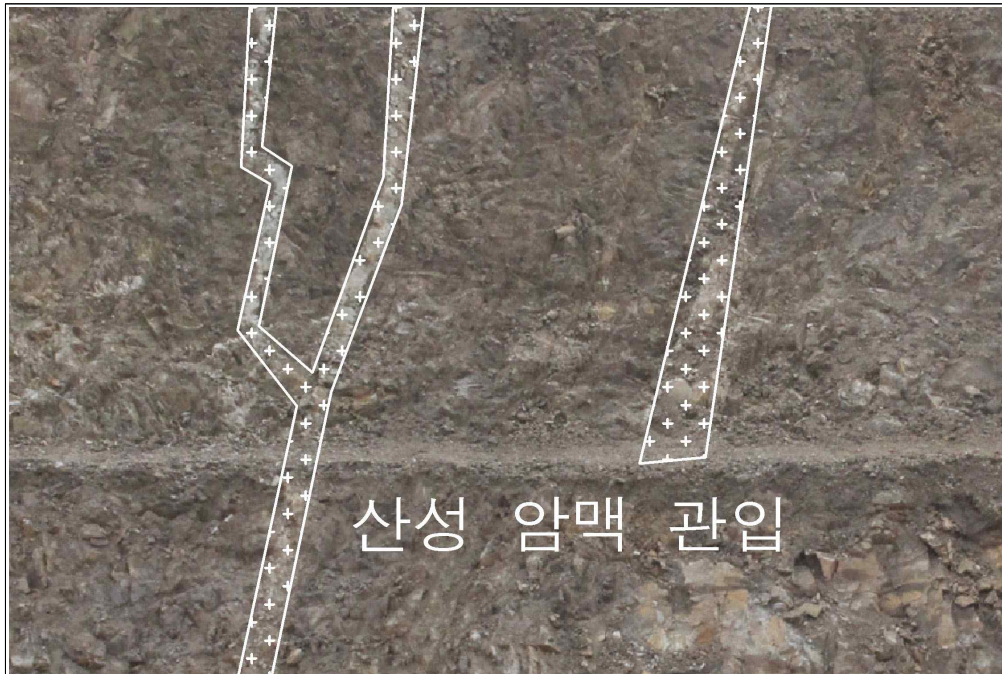
STA.3+670~3+780 비탈면 하단부에서 비탈면의 방향은 34~45/338을 나타내고 있다. 암반의 풍화정도는 보통풍화~완전풍화 상태이며, 비탈면을 이루고 있는 주 암종은 호상흑운모 편마암으로 발달하고 있다. 주변에 발달한 74/080 불연속면 특성은 간극 0.1~1.0mm, 간격 0.2~0.6m, 연장성 10~20m, 거칠기는 약간거침의 상태이며 0.4m×0.4m×0.3m의 규모로 단단한 충전물 5mm이하로 협재되어 있고, 62/270 불연속면 특성은 간극 0.1~1.0mm, 간격 0.2~0.6m, 연장성 10~20m, 거칠기는 약간거침의 상태이며 0.4m×0.4m×0.3m의 규모로 단단한 충전물 5mm이하로 협재되어 있다. 부분적으로 풍화대 및 산성 암맥의 관입이 관찰되며, 고각의 절리가 서로 교차하며 발달하여 암반이 세편화 되어 있다. 풍화가 진행됨에 따라 세편화된 암편의 이완으로 인한 낙석이 예상된다. 따라서 비탈면의 장기적인 안정성을 유지하기 위한 적절한 비탈면 보호공법이 적용되어야 할 것으로 판단된다.

【그림 27】 D 영역 상세사진 (산성 암맥 관입)

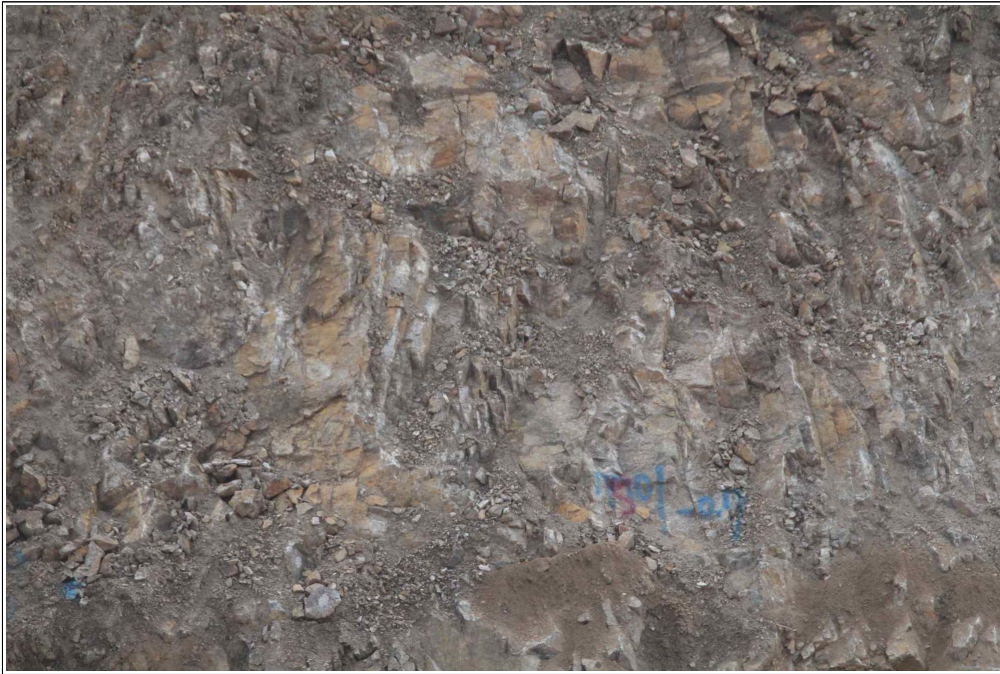
【그림 29】 D 영역 상세사진 (세편화된 암석)

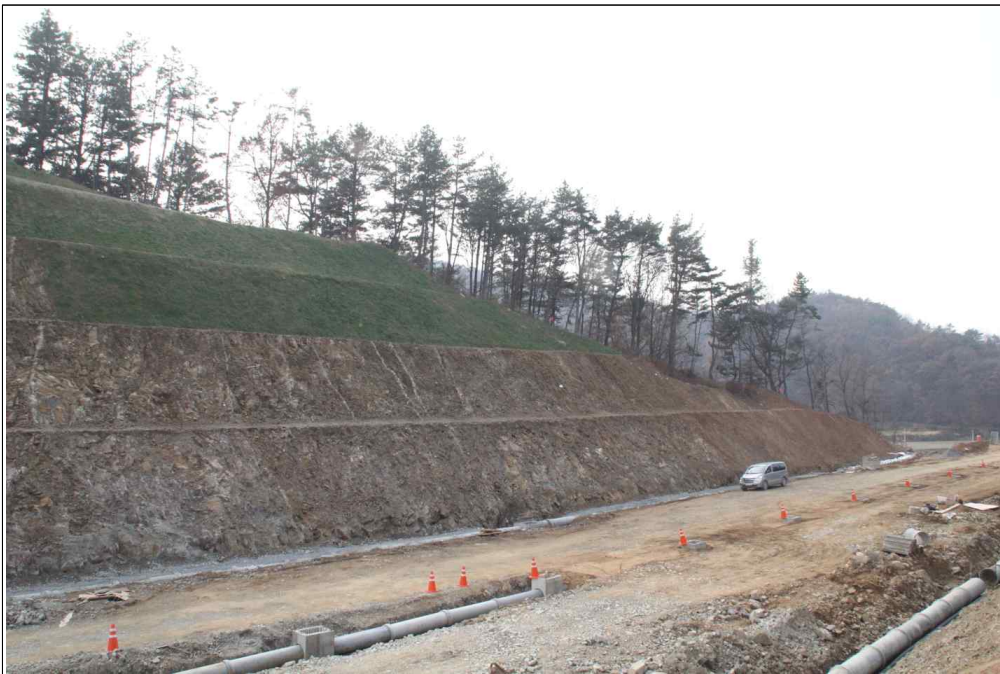
【그림 30】 D 영역 전경사진
