옥산~오창 고속도로 민간투자사업

# 깎기비탈면 현황도 보고서

깎기비탈면 : STA.0+430~0+600 옥산JCT 리도202호선-1 우안

작성기관 : (주)에스알이앤씨

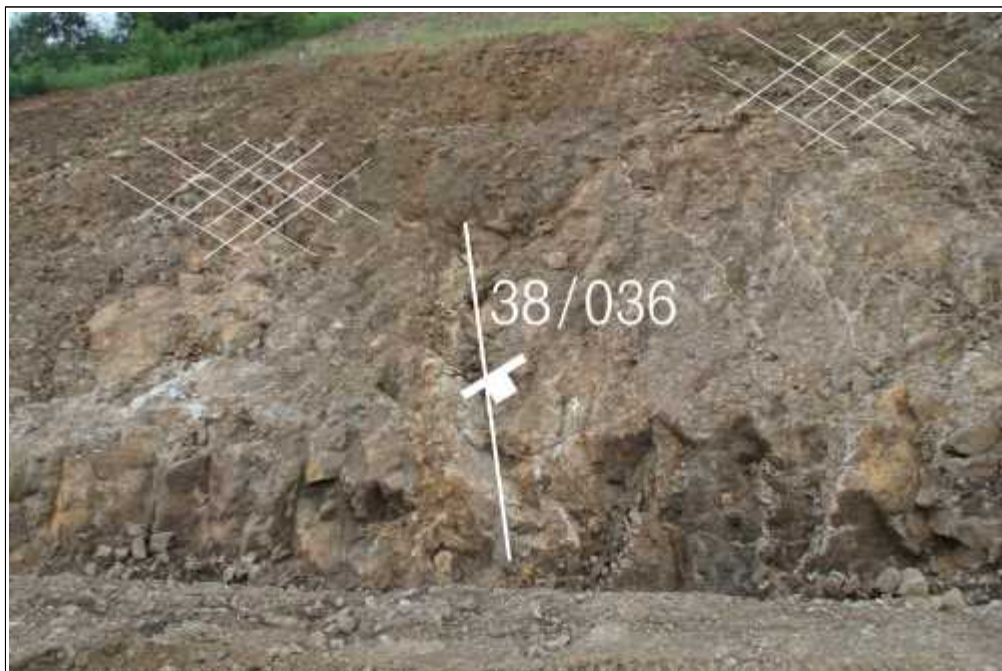
STA.0+550~0+600 구간에서 비탈면의 방향은 29~40/48~68 이며 구간 내에 A영역은 비탈면 하단부에 위치하고 비탈면의 방향은 29~40/48~68을 나타내고 있다. 풍화정도는 심한풍화 상태이다. 비탈면을 이루고 있는 주 암종은 호상흑운모편마암으로 발달하고 있다. 주변에 발달한 61/280 불연속면 특성은 간극 0.1~1.0mm, 간격 0.2~0.6m, 연장성 3~10m, 거칠기는 약간 거침 상태이며 6.6m×3.7m×0.5m의 규모로 단단한 충전물 5mm이하 협재, 38/036 불연속면의 특성은 간극 0.1~1.0mm, 간격 0.6~2.0m, 연장성 3~10m, 거칠기는 약간 거침 상태이며 1.2m×3.0m×0.5m의 규모로 단단한 충전물 5mm이하 협재되어 있다. 주변에 발달한 불연속면의 방향성 및 특성을 고려한 결과 불연속면 방향성에 의한 파괴양상이 관찰되지 않으며, 세편화된 암석이 곳곳에서 관찰된다. 장기간 노출시 외부적인 요인에 의해 풍화가 촉진되면 세편화된 암석이 소규모 낙석으로 이어질 우려가 있다. 따라서, 비탈면의 장기적인 안정성을 위해 비탈면 보호공법을 적용해야 할 것으로 판단된다.

【그림 13】 A 영역에 발달한 불연속면

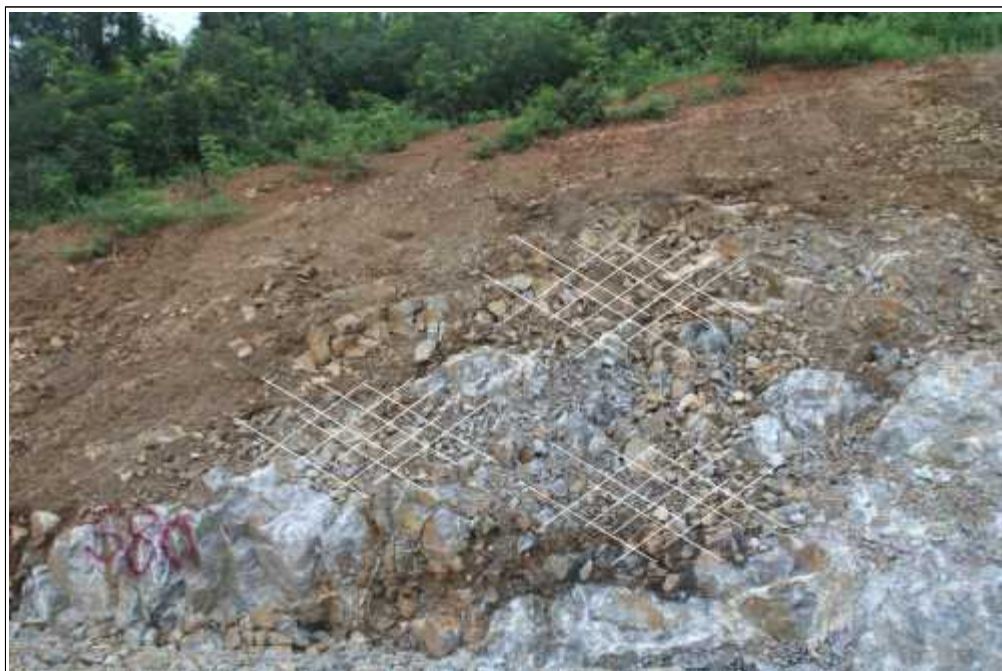
【그림 15】 A 영역 상세사진 (세편화된 암석)

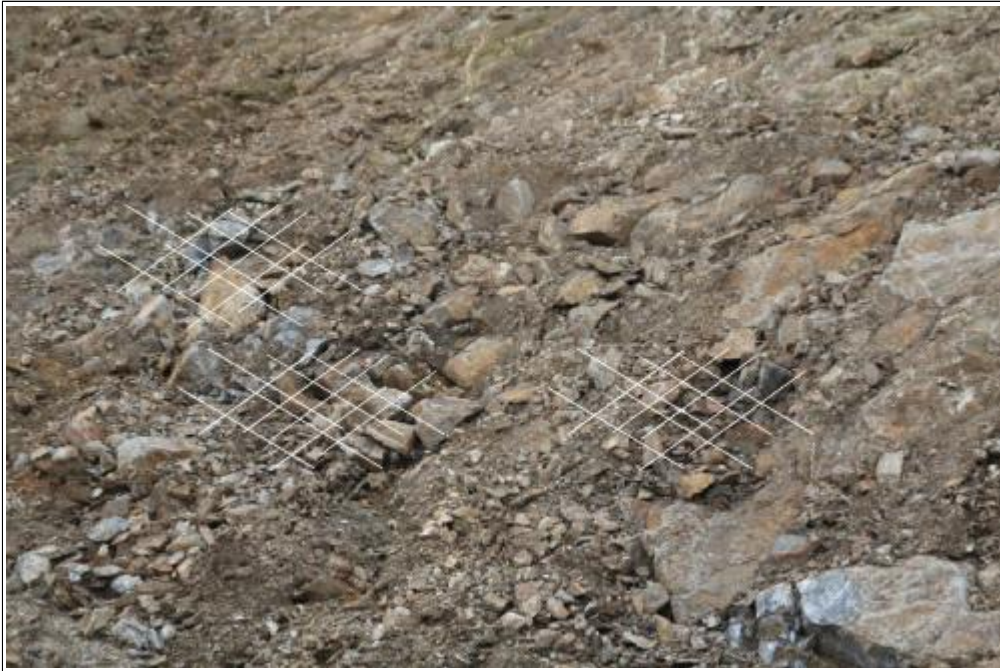
STA.0+520~0+550 구간에 비탈면의 방향은 29~40/48~68이며 구간 내에 B영역은 비탈면 하단부에 위치하고 비탈면의 방향은 34~45/48~68을 나타내고 있으며, 풍화정도는 심한풍화 상태이다. 비탈면을 이루고 있는 주 암종은 호상흑운모편마암으로 발달하고 있다. 주변에 발달한 33/352 불연속면 특성은 간극 0.1~1.0mm, 간격 0.06~0.2m, 연장성 3~10m, 거칠기는 약간 거침 상태이며 4.9m×2.3m×0.5m의 규모로 연약한 충전물 5mm이하 협재, 43/006 불연속면의 특성은 간극 0.1~1.0mm, 간격 0.6~2.0m, 연장성 3~10m, 거칠기는 약간 거침 상태이며 8.0m×8.4m×0.5m의 규모로 연약한 충전물 5mm이하 협재, 36/079 불연속면의 특성은 간극 0.0~0.1mm, 간격 0.6~2.0m, 연장성 3~10m, 거칠기는 약간 거침 상태이며 4.6m×0.8m×0.5m의 규모로 단단한 충전물 5mm이하 협재되어 있다. 주변에 발달한 불연속면의 방향성 및 특성을 고려한 결과 불연속면 방향성에 의한 파괴양상이 관찰되지 않으며, 불연속면 주변으로 세편화된 암석이 다량 관찰된다. 장기간 노출시 풍화가 촉진되면 불연속면 상태 악화로 소규모 낙석으로 이어질 우려가 있다. 따라서, 비탈면의 장기적인 안정성을 유지하기 위한 비탈면 보호공법을 적용해야 할 것으로 판단된다.

【그림 19】 B 영역 상세사진 (세편화된 암석)

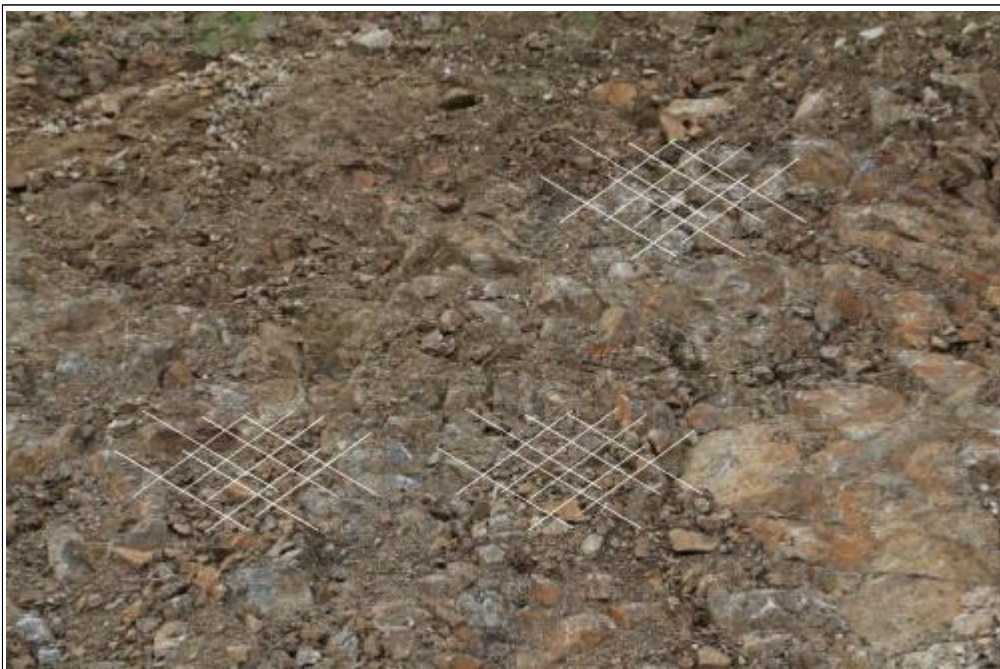
【그림 20】 B 영역 상세사진 (세편화된 암석)

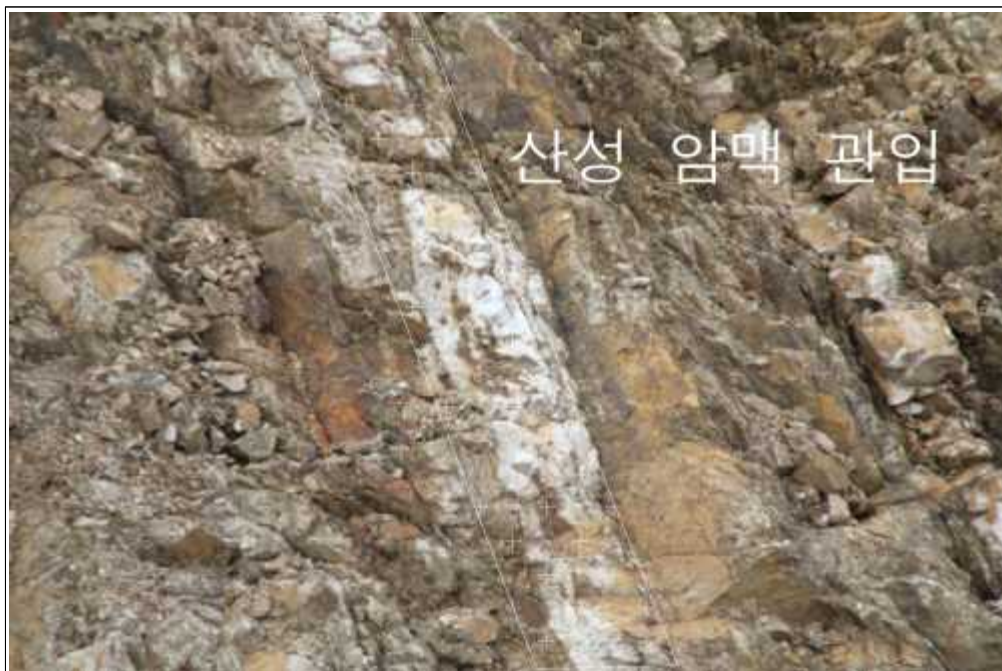
【그림 23】 C 영역 상세사진 (산성암맥 관입)

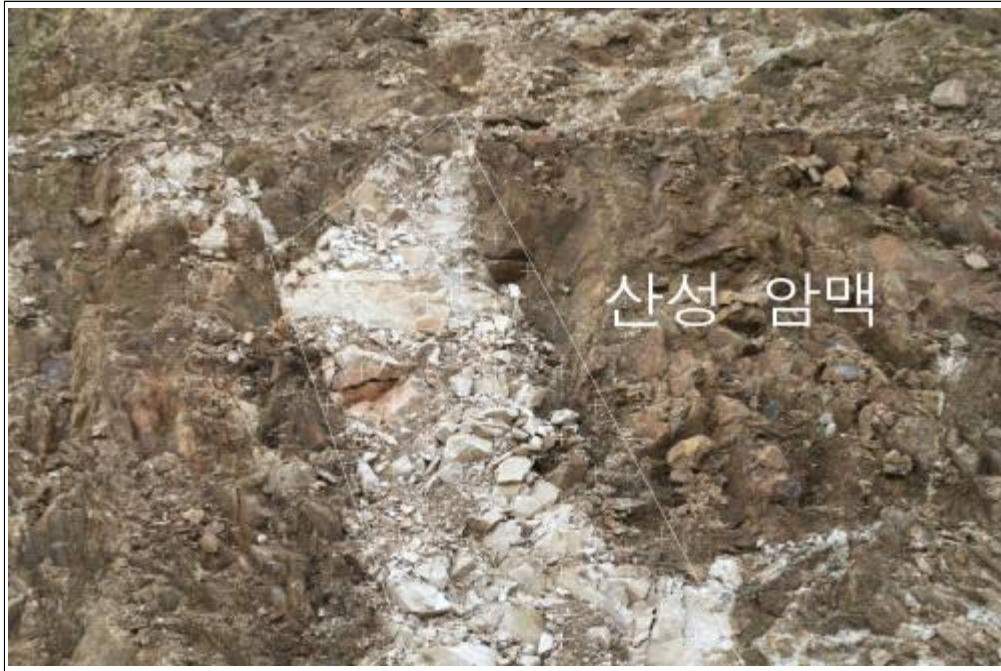
【그림 24】 C 영역 상세사진 (산성암맥관입)

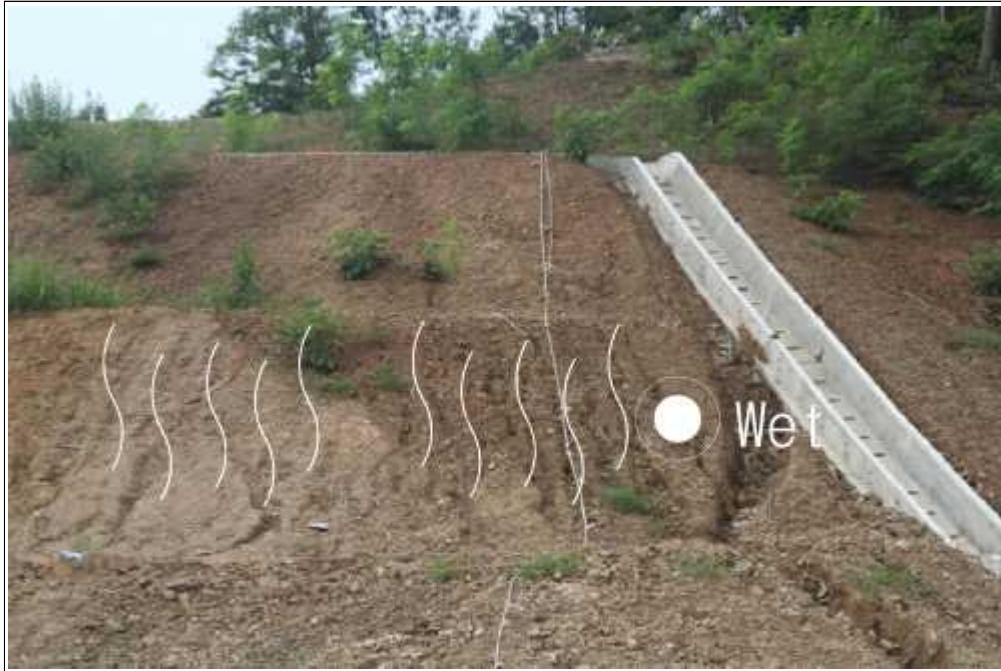
【그림 27】 D 영역 상세사진 (토사유실 및 우류침식)

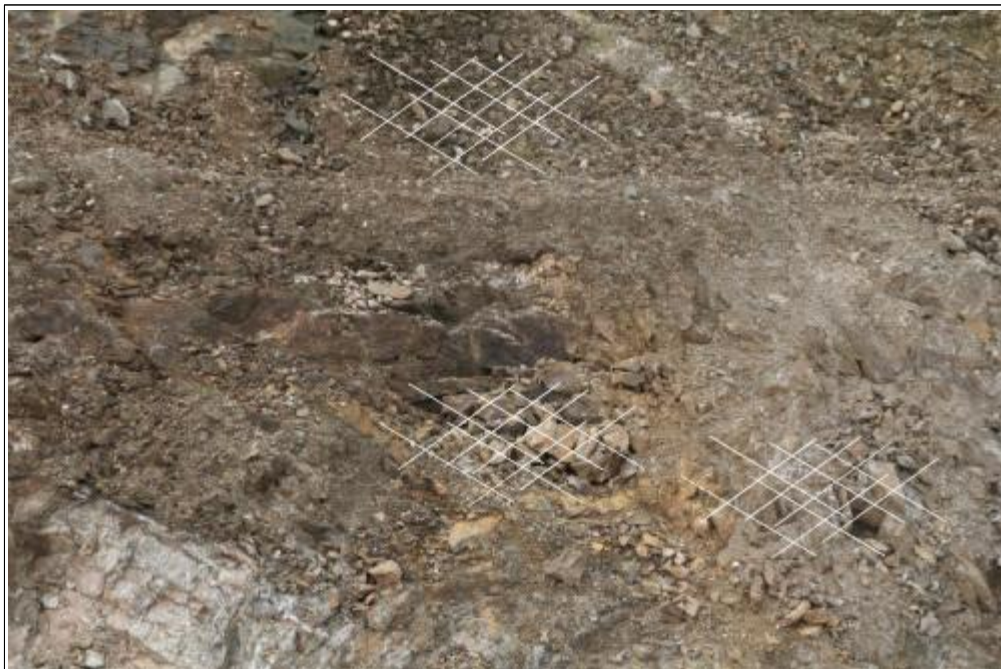
【그림 28】 D 영역 상세사진 (세편화된 암석)
