상주영천고속도로 2024~2025년 시설물 안전점검 용역  
(2024년 상반기 정기안전점검)

# 외 관 조 사 망 도

양지교

2024.06

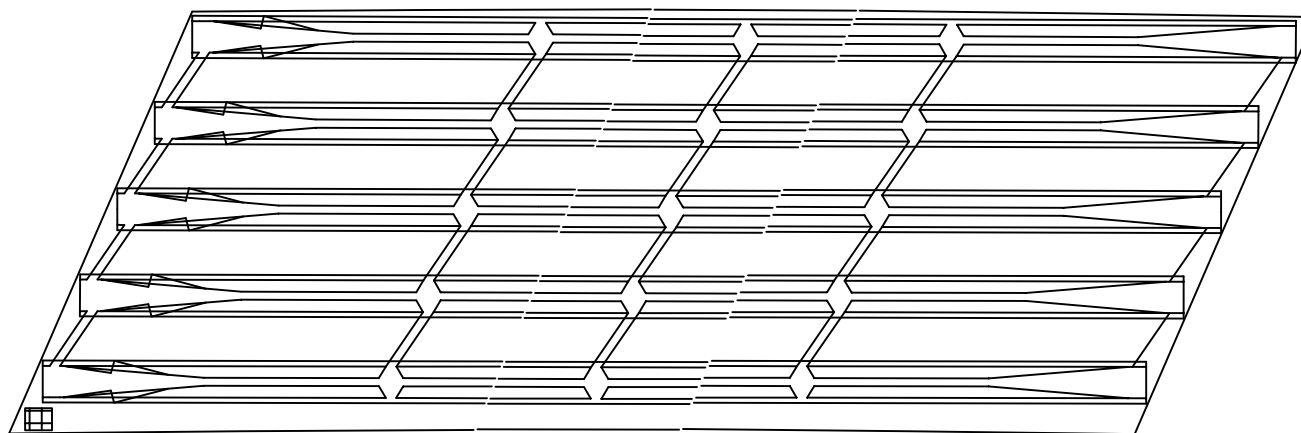
A1

① 파손  
0.3X0.5
