상주영천고속도로 2024~2025년 시설물 안전점검 용역  
(2024년 상반기 정기안전점검)

# 외 관 조 사 망 도

금매교

2024.06

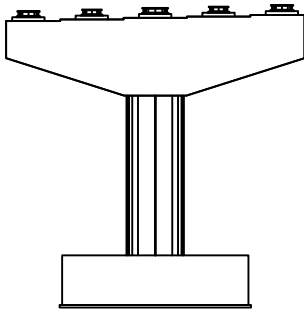
배면

① 볼트 부식  
20EA
