서부간선지하도로 정기 , 정밀안전점검 용역

## 외관조사망도

( 서부간선지하도로 (성산방향) )-2공구

서서울도시고속도로(주)

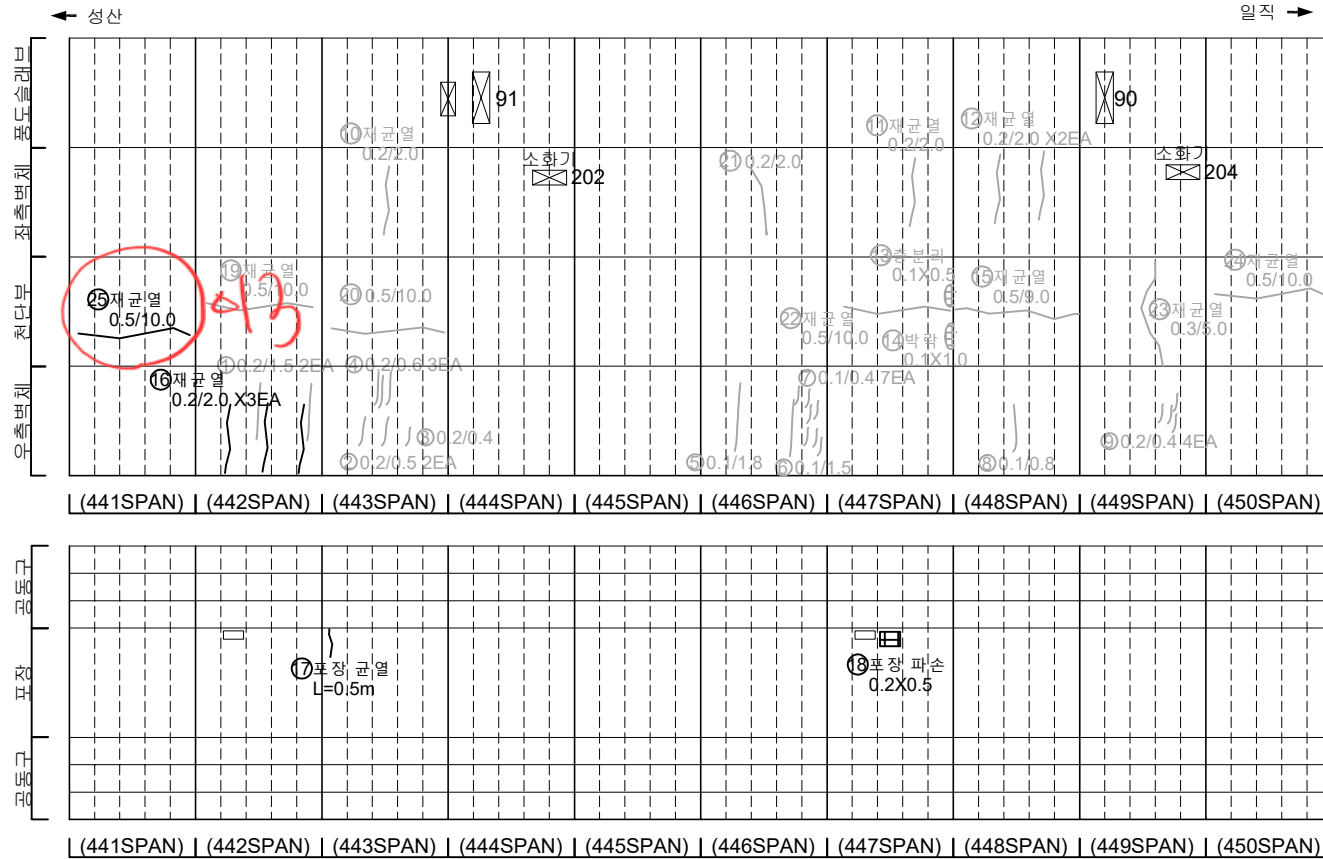
손 상 물 량 표

| 번호 | 발생<br>년도 | 부재 | 손상내용 | 손상현황 | | | | | | | 비 고 |
|---|---|---|---|---|---|---|---|---|---|---|---|
| 1 | 21하 | 측벽부 | 균열(폭0.2mm) | 0.2 | 0.6 | - | 0.60 | m | 12 | 7.20 | 22'상 보수 |
| 2 | 21하 | 측벽부 | 균열(폭0.2mm) | 0.2 | 3.0 | - | 3.00 | m | 1 | 3.00 | 22'상 보수 |
| 3 | 21하 | 측벽부 | 균열(폭0.2mm) | 0.2 | 2.0 | - | 2.00 | m | 1 | 2.00 | 22'상 보수 |
| 4 | 21하 | 측벽부 | 망상균열 | - | 1.0 | 2.0 | 2.00 | m <sup>2</sup> | 1 | 2.00 | 22'상 보수 |
| 5 | 21하 | 측벽부 | 망상균열 | - | 2.0 | 2.0 | 4.00 | m <sup>2</sup> | 1 | 4.00 | 22'상 보수 |
| 8 | 21하 | 측벽부 | 망상균열 | - | 2.5 | 4.0 | 10.00 | m <sup>2</sup> | 1 | 10.00 | 22'상 보수 |
| 16 | 23상 | 천단부 | 재균열(폭0.5mm) | 0.5 | 10.0 | - | 10.00 | m | 1 | 10.00 | 23'하 보수 |
| 24 | 23상 | 공통구 | 공통구 균열(폭0.2mm) | 0.2 | 1.0 | - | 1.00 | m | 1 | 1.00 | 23'하 보수 |
