서부간선지하도로 정기 , 정밀안전점검 용역

## 외관조사망도

( 서부간선지하도로 (성산방향) )-2공구

서서울도시고속도로(주)

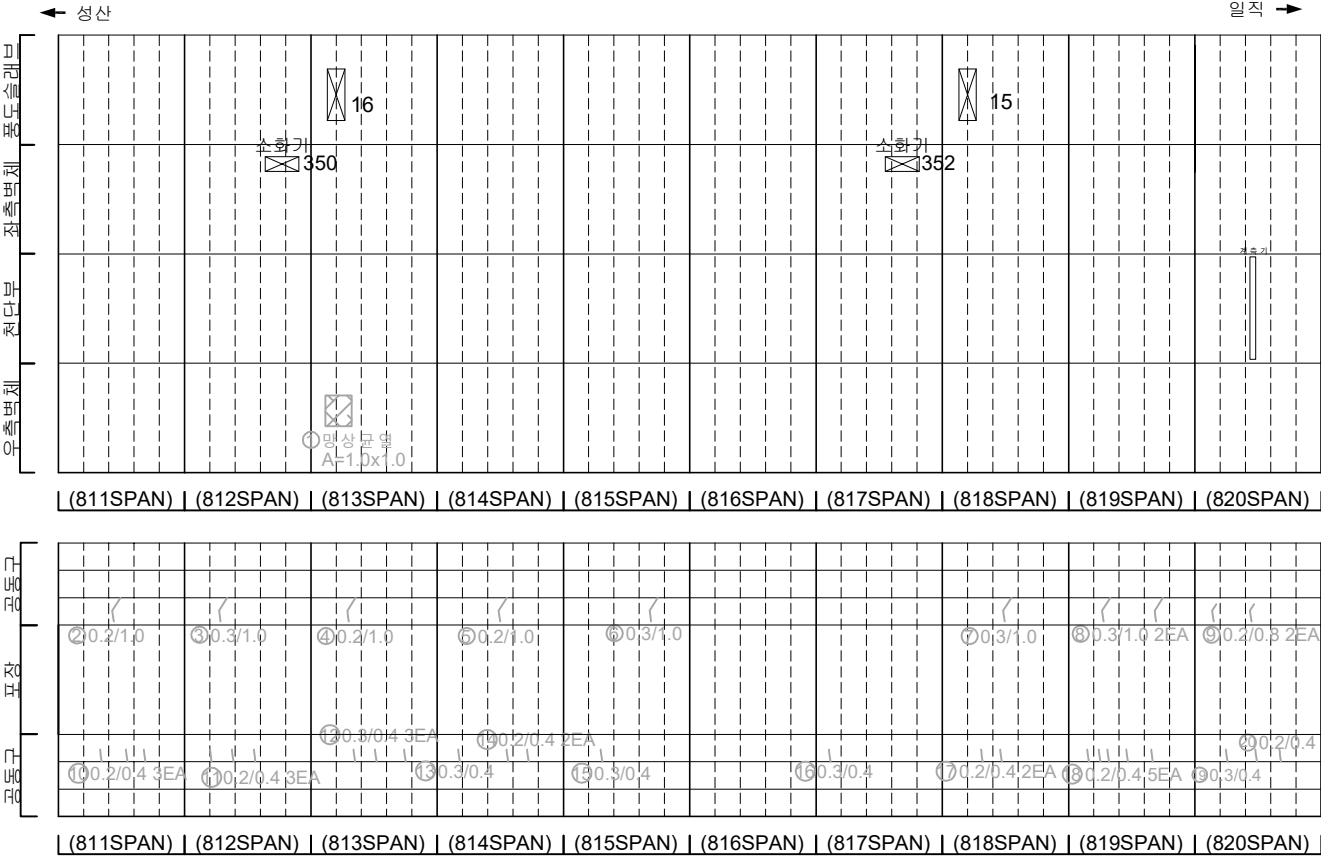
소화전354~356사이  
포장부 신축이음부 파손
