남창천교(부산) 교면포장 S1

2023년 부산울산고속도로 정밀안전점검 및 성능평가용역

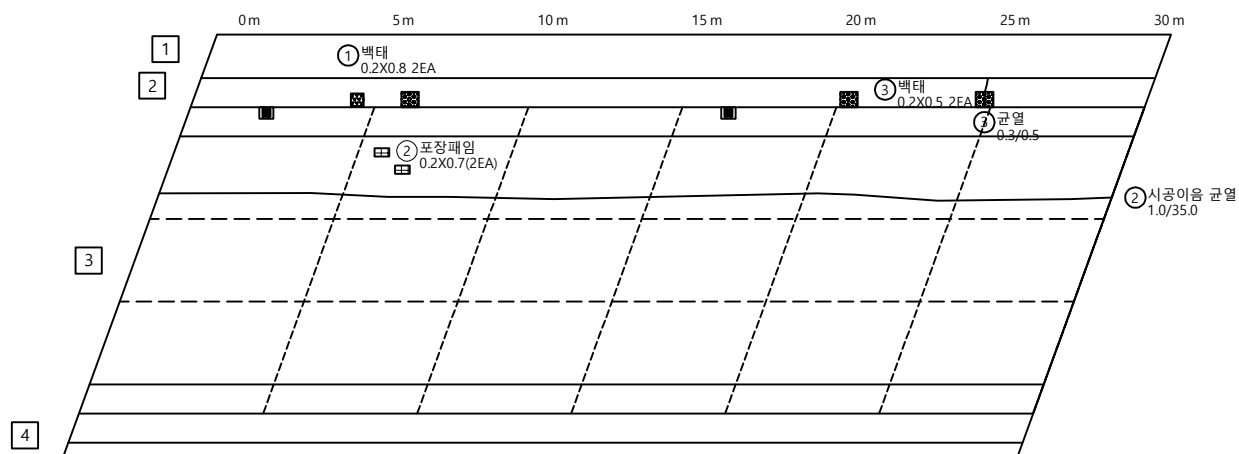
교면포장
