용소교(울산) 교면포장 S1

| 용역명 | | 2023년 부산울산고속도로 정밀안전점검 및 성능평가용역 | | | |

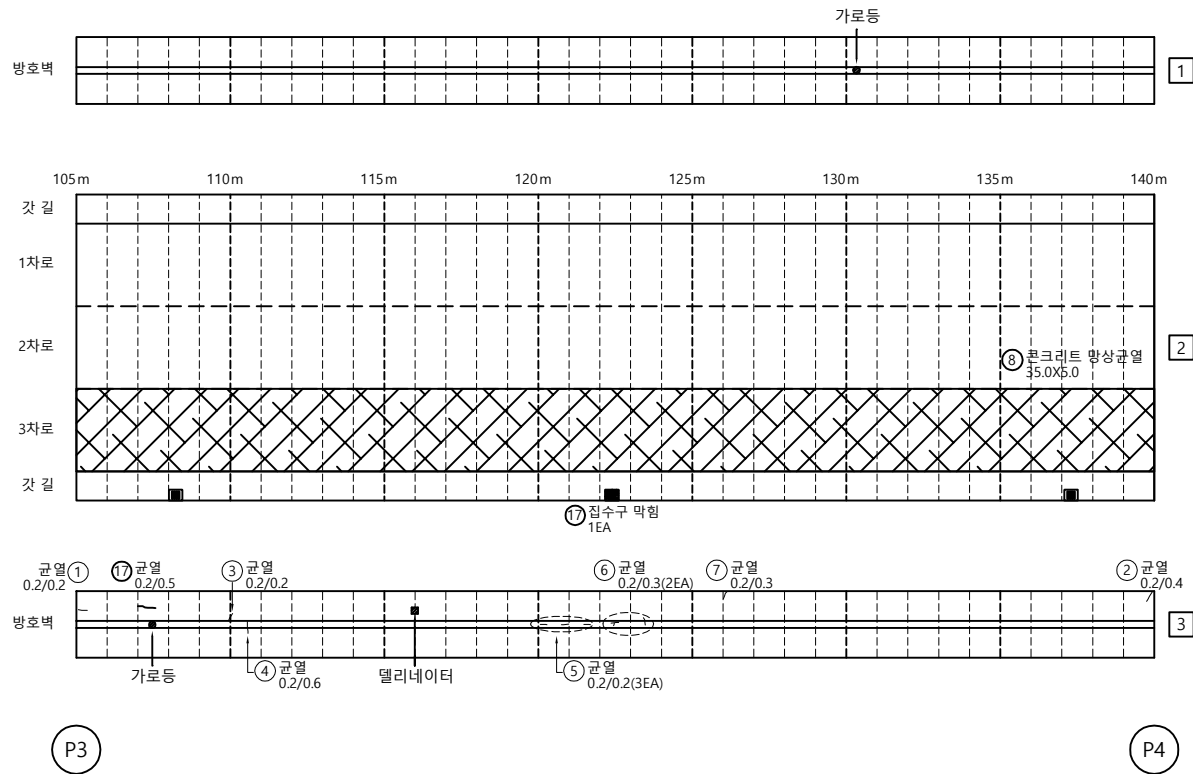
## 용소교(울산) 교면포장 S4

| 번호 | 신/구 | 부재명 | 손 상 현 황 | 손 상 규 모 | | | | | | 비고 |
|---|---|---|---|---|---|---|---|---|---|---|
| 1 | 구 | 방호벽 | 균열 | 0.2 | 0.4 | | 1 | m | 0.40 | |
| 2 | 구 | 방호벽 | 균열 | 0.2 | 1.0 | | 2 | m | 2.00 | |
| 3 | 구 | 방호벽 | 균열 | 0.3 | 1.0 | 2.0 | 1 | m | 2.00 | |
| 4 | 구 | 방호벽 | 균열 | 0.3 | 35.0 | 5.0 | 1 | m | 175.00 | |
| 5 | 신 | 교면포장 | 포장균열 | 0.5 | 7.0 | | 2 | m | 14.00 | |
| 6 | 신 | 방호벽 | 균열 | 0.2 | 0.4 | | 1 | m | 0.40 | |

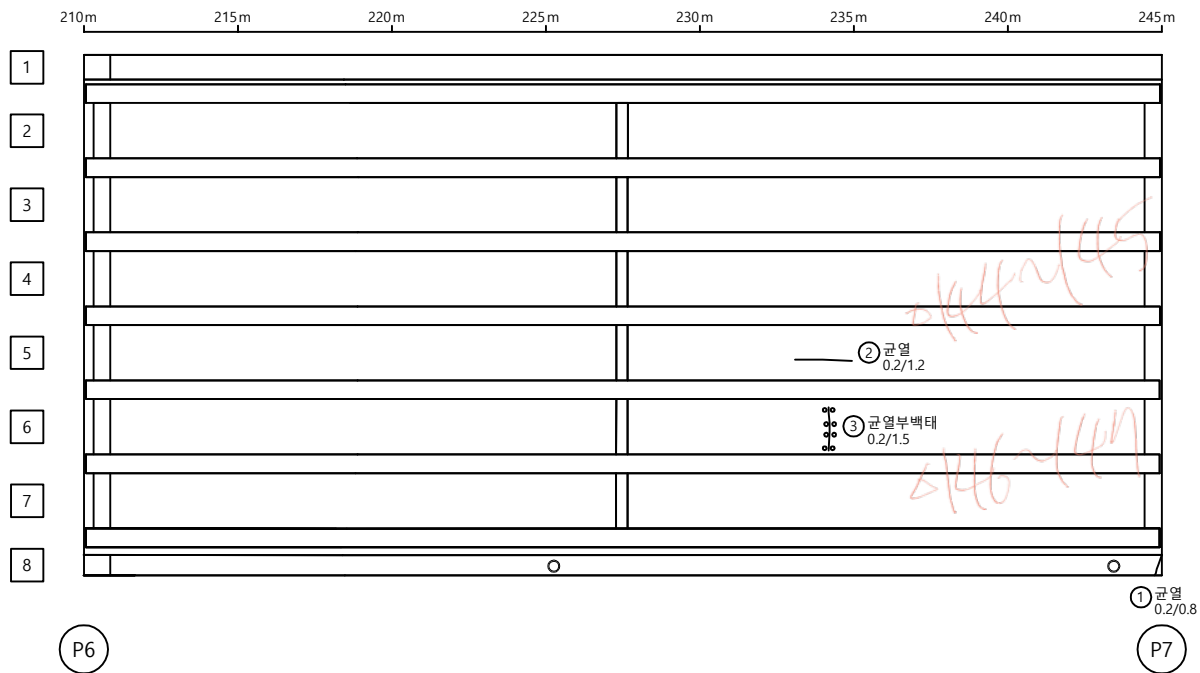
## 손상물량표

## 바닥판

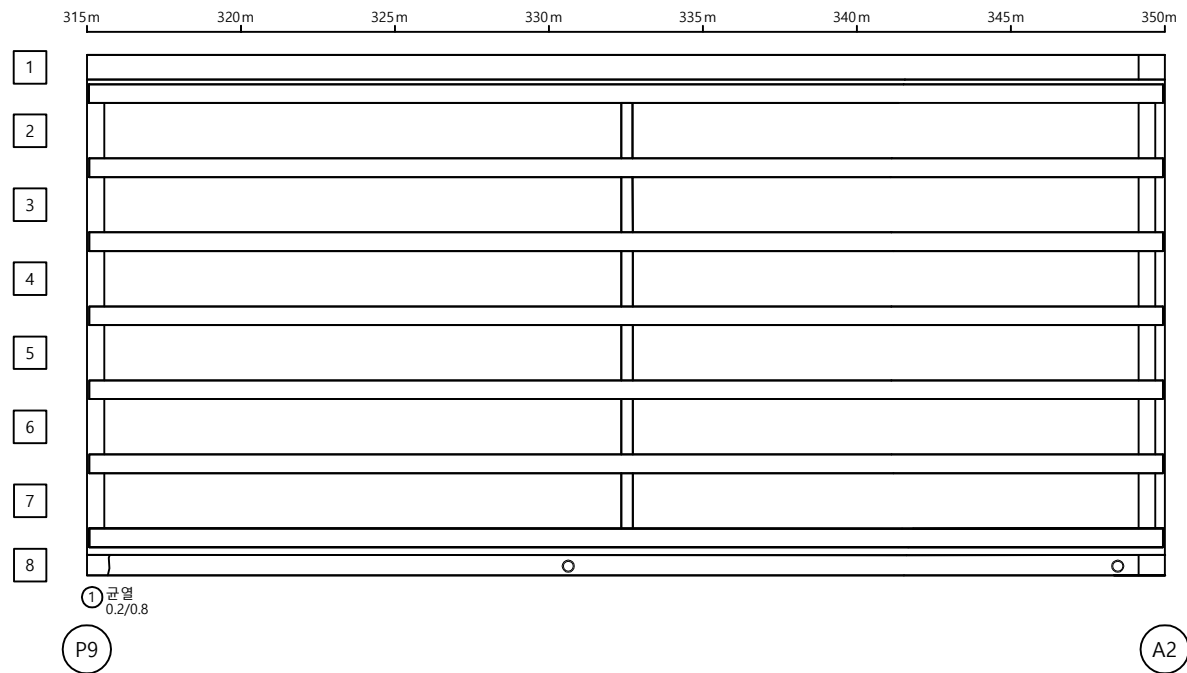
손 상 물 량 표

| 바닥판 | | | | | | | | | | |
| 1 | 구 | 바닥판 | 균열 | 0.2 | 0.8 | | 1 | m | 0.80 | |

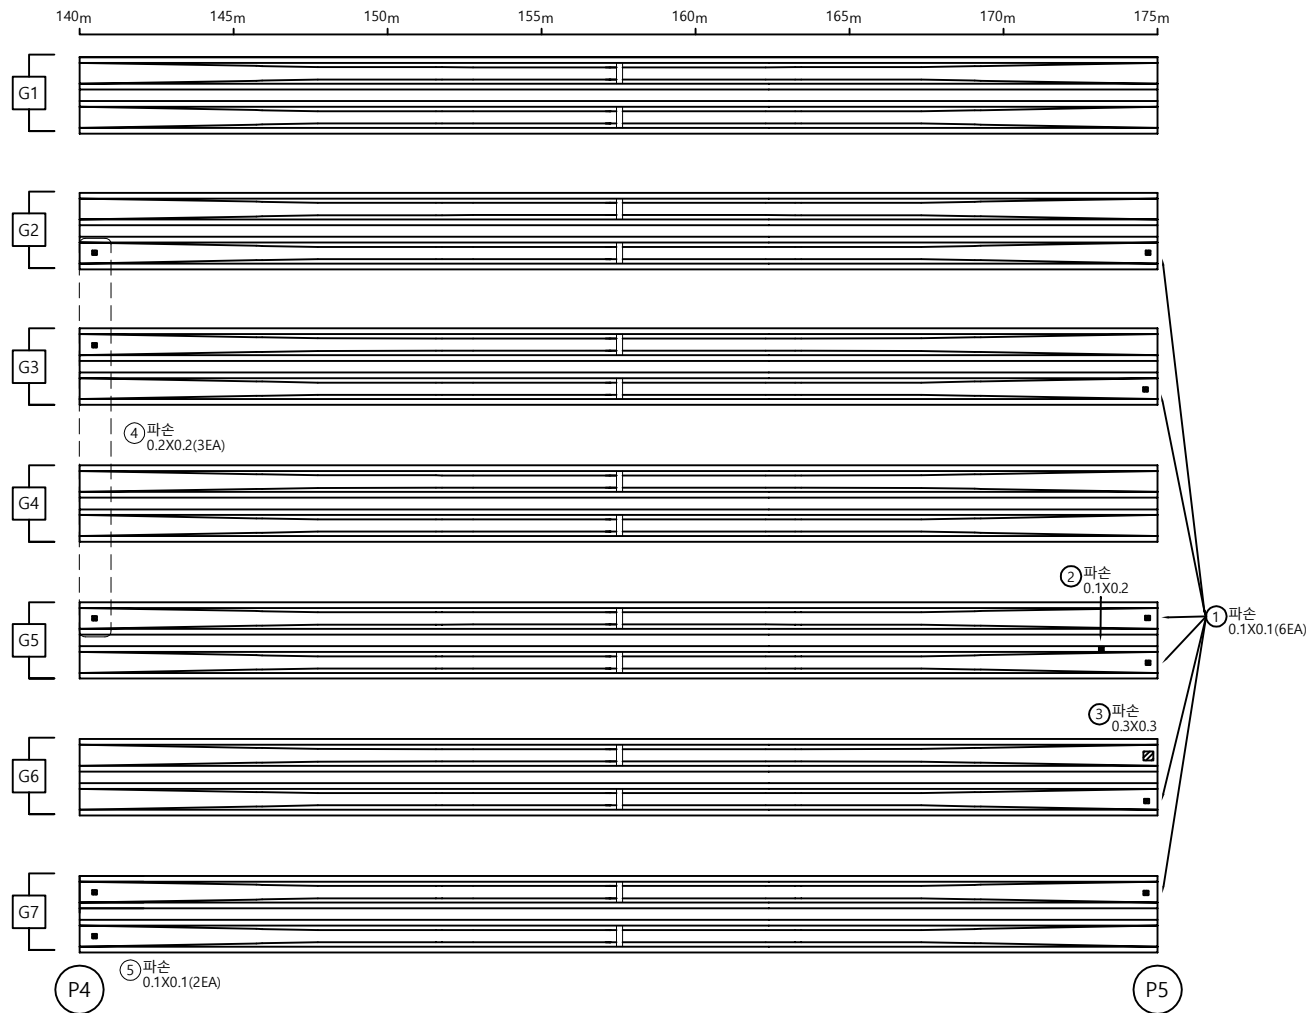
## 손 상 물 량 표

| 거더 S5 | | | | | | | | | |

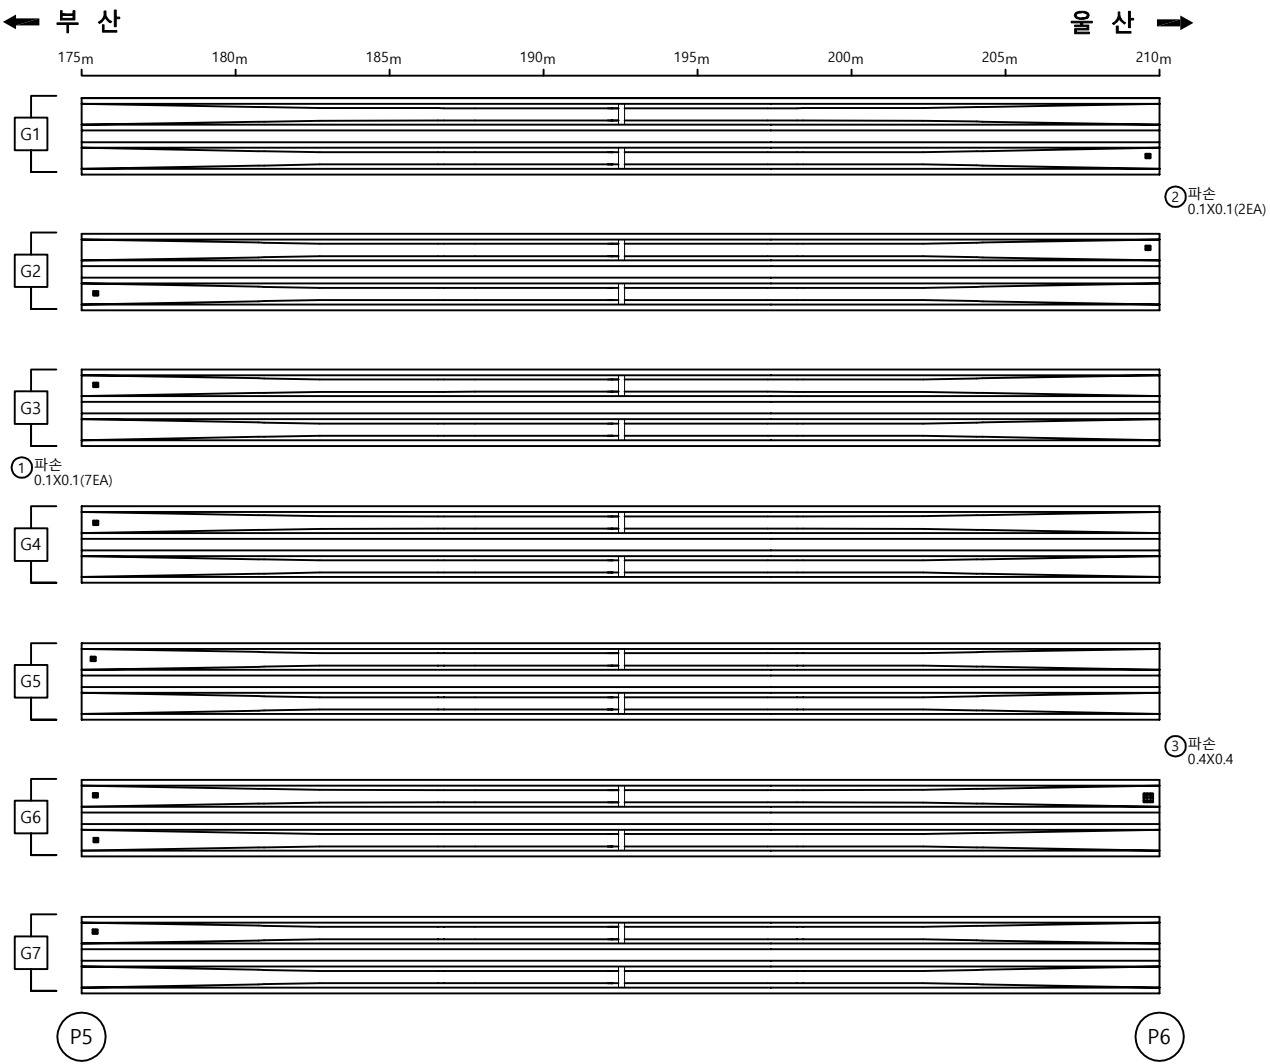
용소교(울산) 거더 S6

손 상 물 량 표

| 거더<br>S6 | | | | | | | | | |

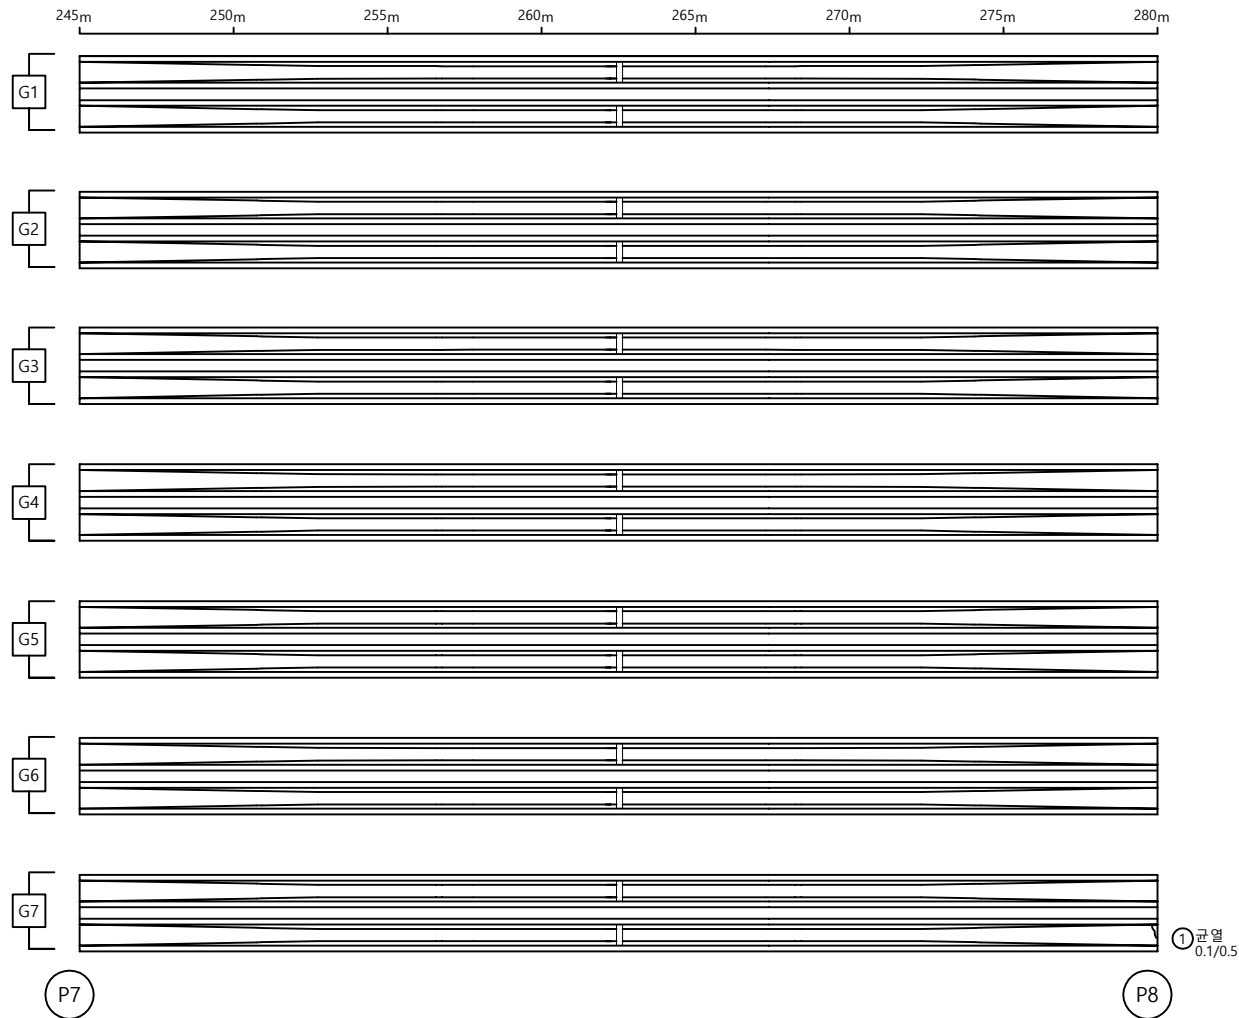
## 손 상 물 량 표

| 거더 | | | | | | | | | | |
| 1 | 구 | 거더 | 균열 | 0.1 | 0.5 | | 1 | m | 0.50 | |

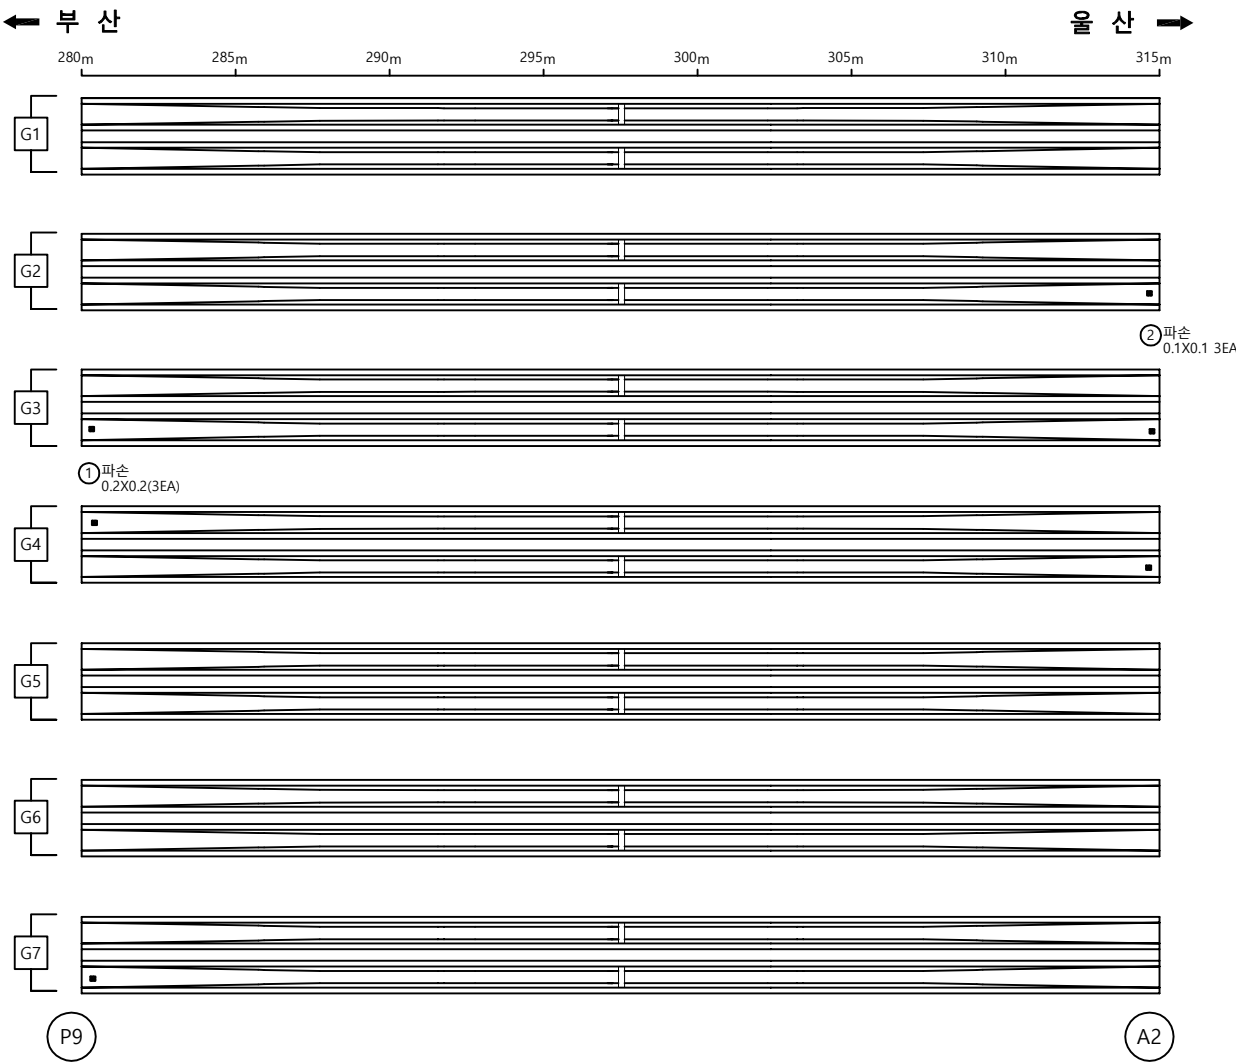
용소교(울산) 거더 S10

손 상 물 량 표

| 거더 | | | | | | | | | | |

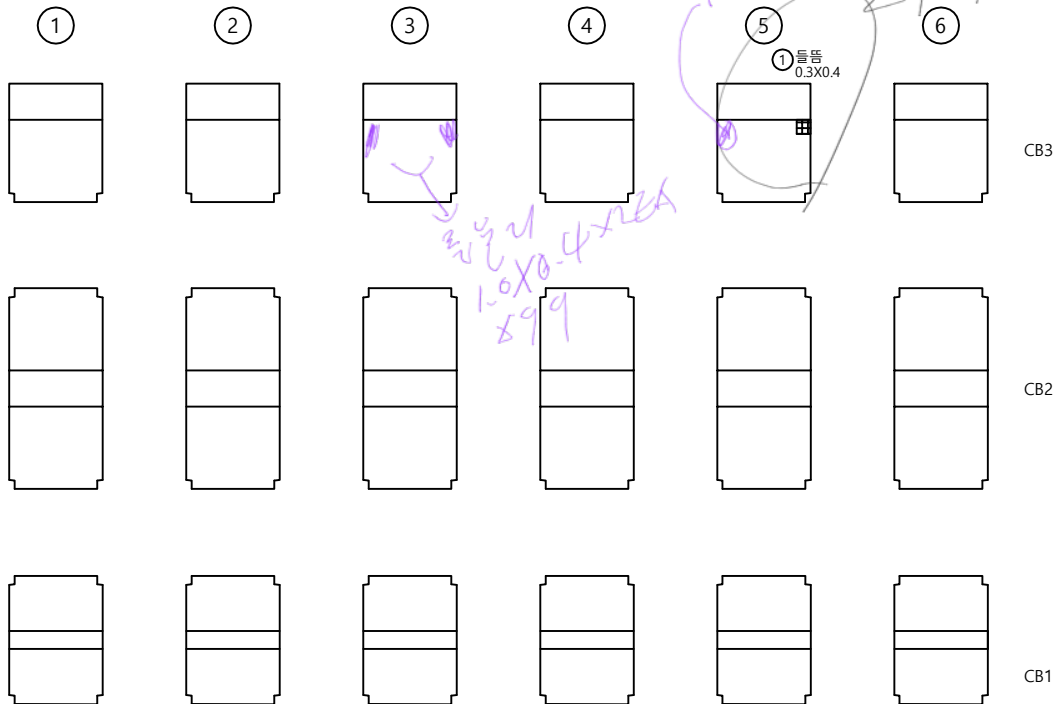
용소교(울산) 가로보 S7

손 상 물 량 표

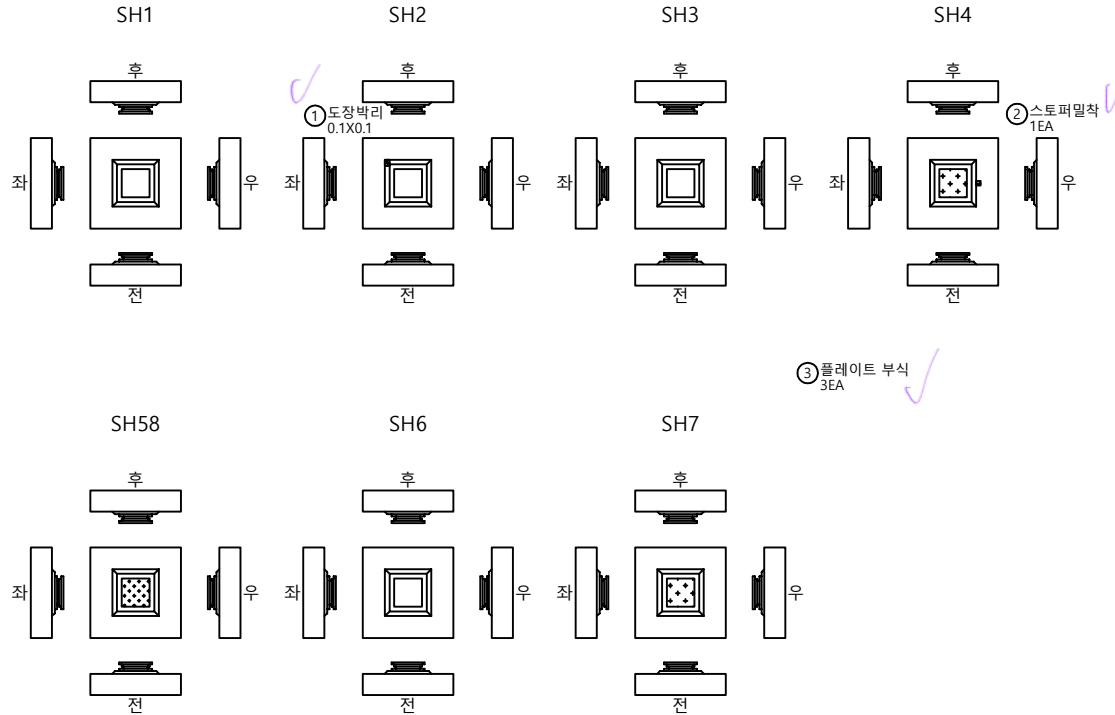
용소교(울산) 받침장치 A1

| 변호 | 선/구 | 부재명 | 손상현황 | 손상규모 | | | | | 비고 |
|---|---|---|---|---|---|---|---|---|---|
| 3 | 신 | 교량받침 | 플레이트 부식 | | | | 3 | EA | 3.00 |

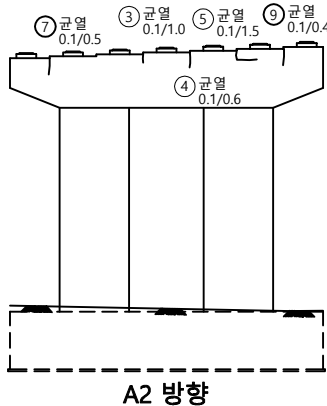
| 교각 | | | | | | | | | | |
|---|---|---|---|---|---|---|---|---|---|---|
| P6 | | | | | | | | | | |

| 교각 | | | | | | | | | | |
|---|---|---|---|---|---|---|---|---|---|---|
| 2 | 구 | 교각 | 균열 | 0.1 | 0.3 | | 1 | m | 0.30 | |
| 3 | 구 | 교각 | 균열 | 0.1 | 1.0 | | 1 | m | 1.00 | |
| 4 | 구 | 교각 | 균열 | 0.1 | 0.6 | | 1 | m | 0.60 | |
| 5 | 구 | 교각 | 균열 | 0.1 | 1.5 | | 1 | m | 1.50 | |
| 6 | 구 | 교각 | 균열 | 0.1 | 0.3 | | 1 | m | 0.30 | |
| 7 | 구 | 교각 | 균열 | 0.1 | 0.5 | | 1 | m | 0.50 | |
| 9 | 구 | 교각 | 균열 | 0.1 | 0.4 | | 1 | m | 0.40 | |

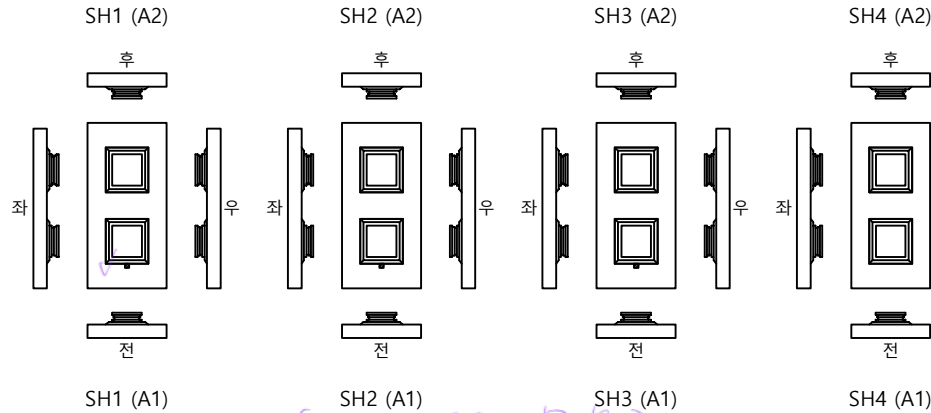
0100 ~ 119 P7-SH1~7(A1) 2개

② 스토퍼밀착  
6EA
