## 2. 외관조사망도

# I D : 울산JCT4교 - 바닥판상면(S1)

| 용역명 | | 2023년 부산울산고속도로<br>정밀안전진단용역 |

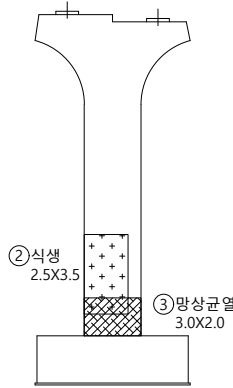
전면

① 망상균열  
2.0X2.0  
(보수완료)

③ 망상균열  
3.0X2.0
