용역명 2023년 부산울산고속도로  
정밀안전진단용역

I D : 회야대교(부산) - 바닥판상면 - S2

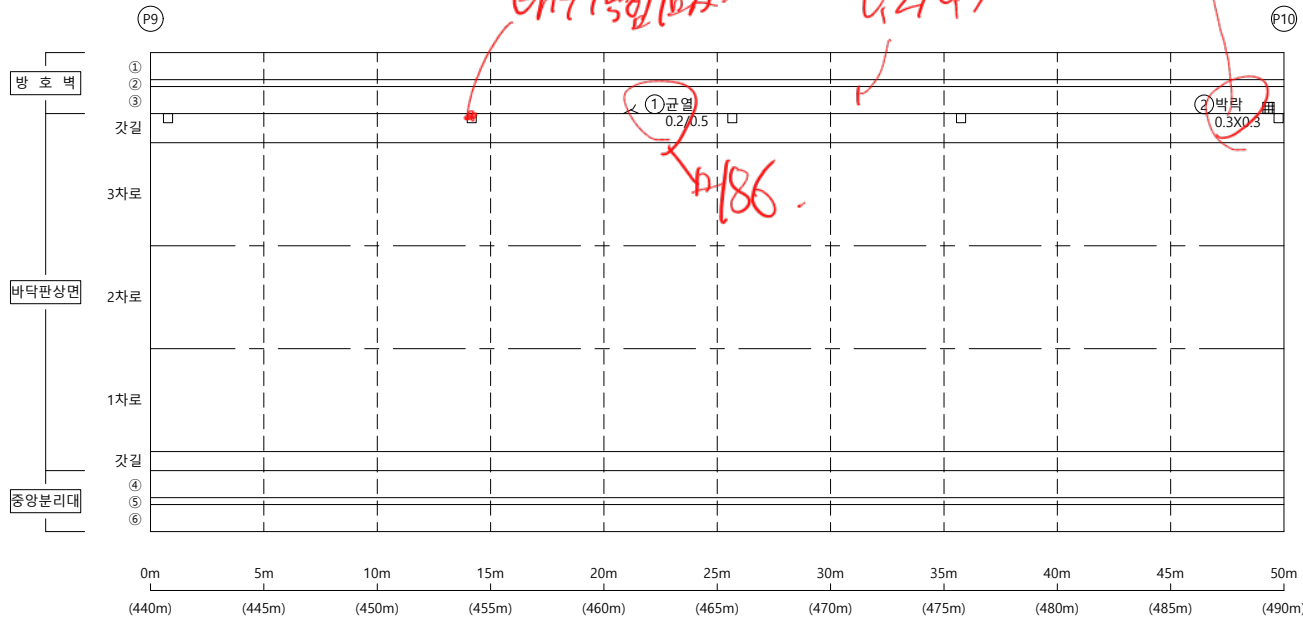
② 박락 0.3X0.3

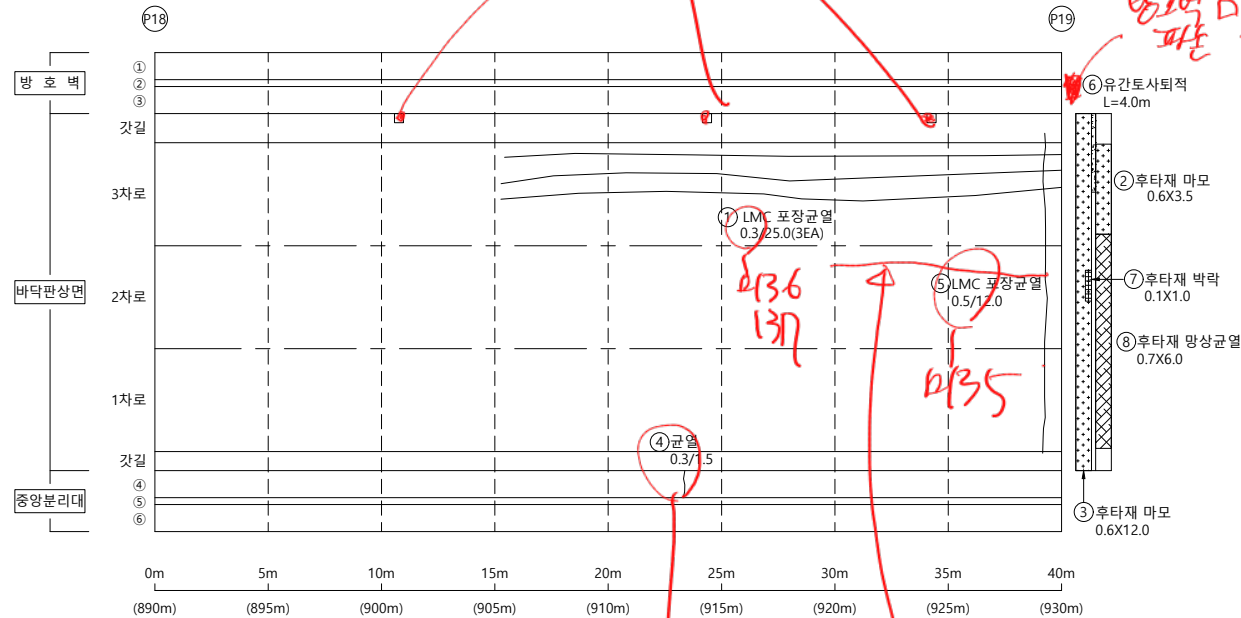
포장권역 신규  
0.3/10.0 미40

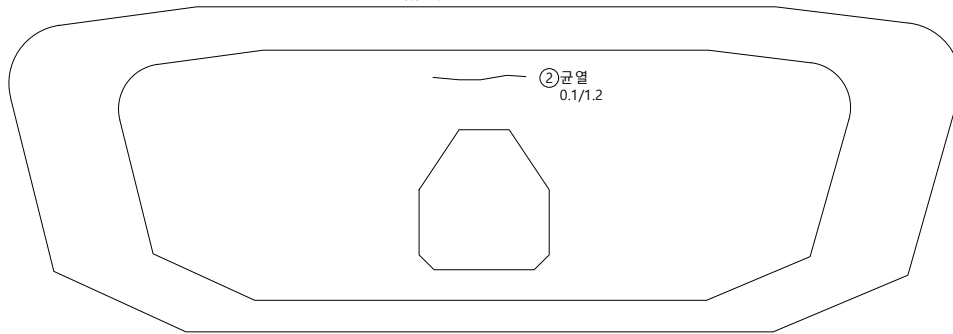
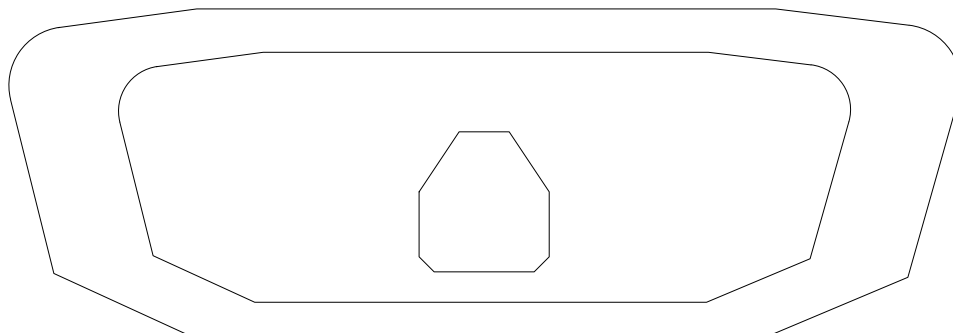
① 망상균열  
0.6X1.2

②균열  
0.1/1.2

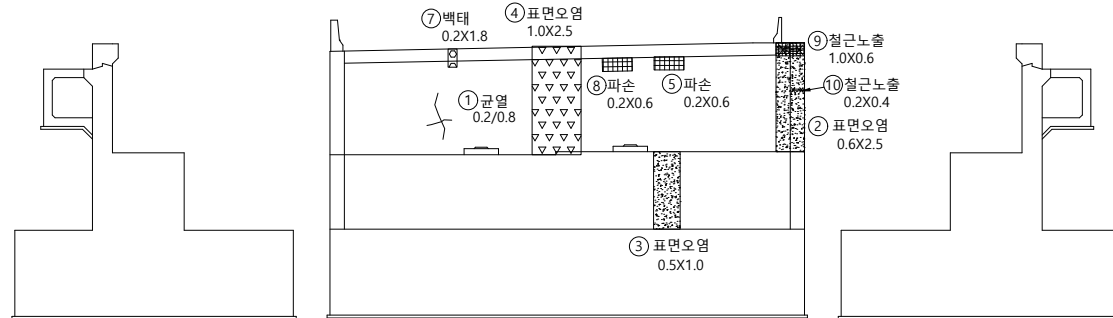
⑥ 받침콘크리트  
0.1/0.2

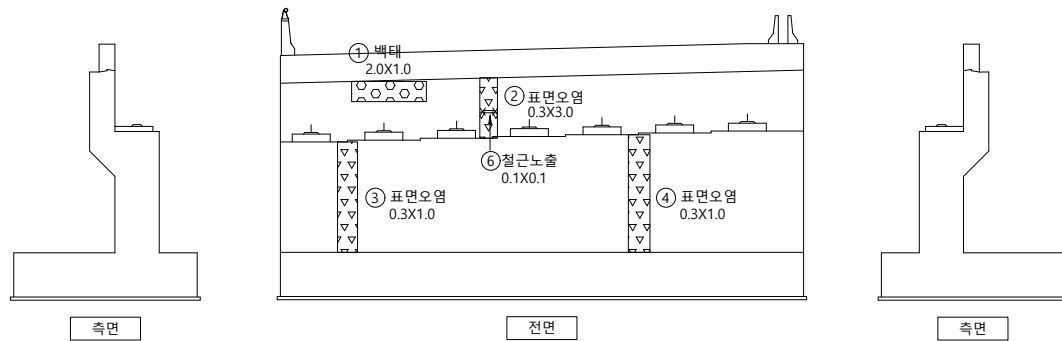
⑤ 플레이트 부식  
1EA
