I D : 회야대교(부산) - 바닥판상면 - S2

| 용역명 | 2023년 부산울산고속도로<br>정밀안전진단용역 |

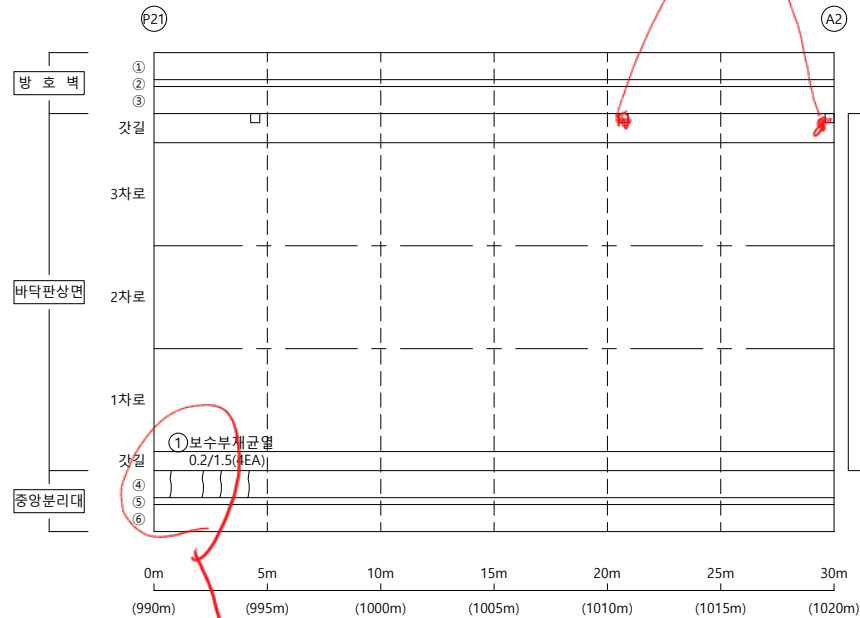
②바라  
4.0x0.3  
t=30mm

③망상공열  
8.0x14.0  
cw=0.3mm

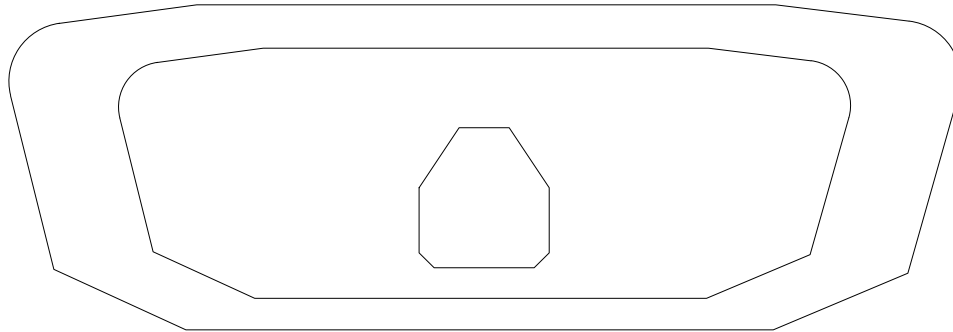
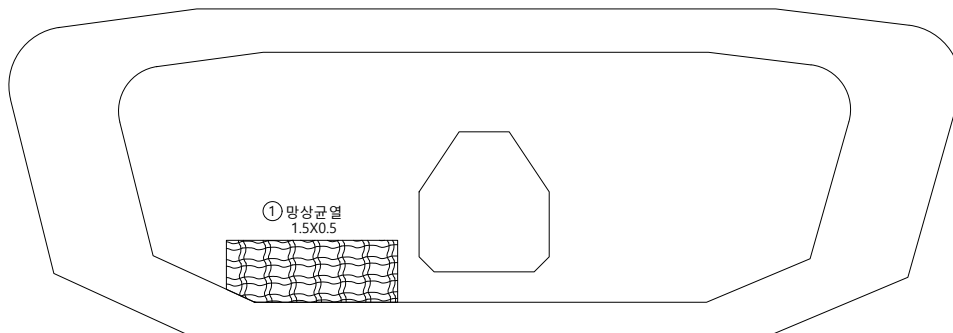
① 망상균열  
1.5X0.5

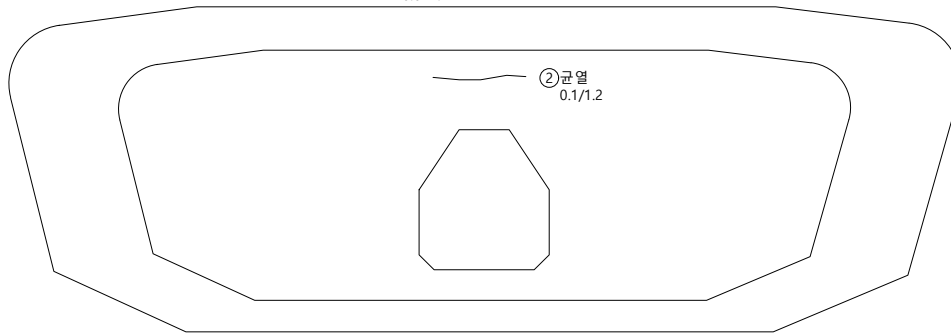
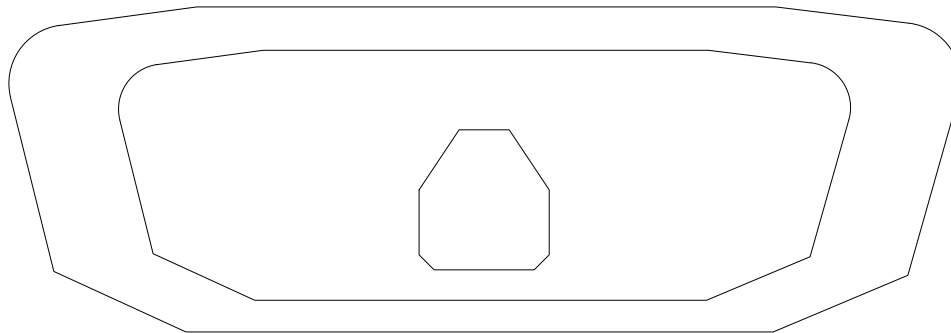
① 망상균열  
0.6X1.2

②균열  
0.1/1.2

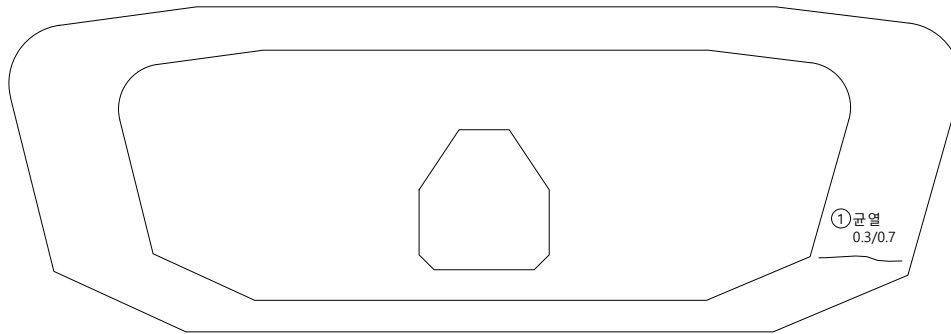
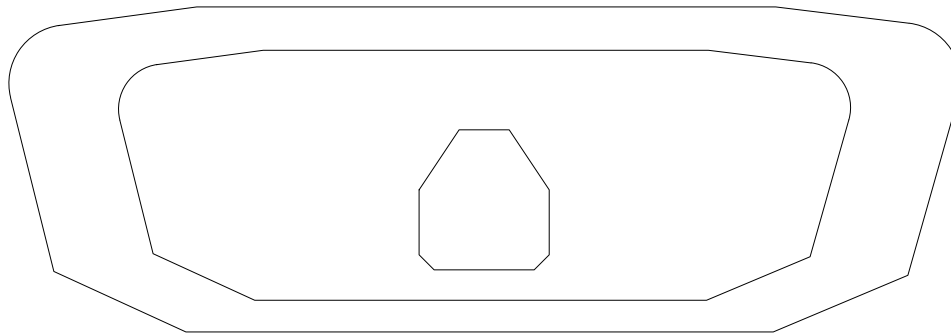
①균열  
0.3/0.7

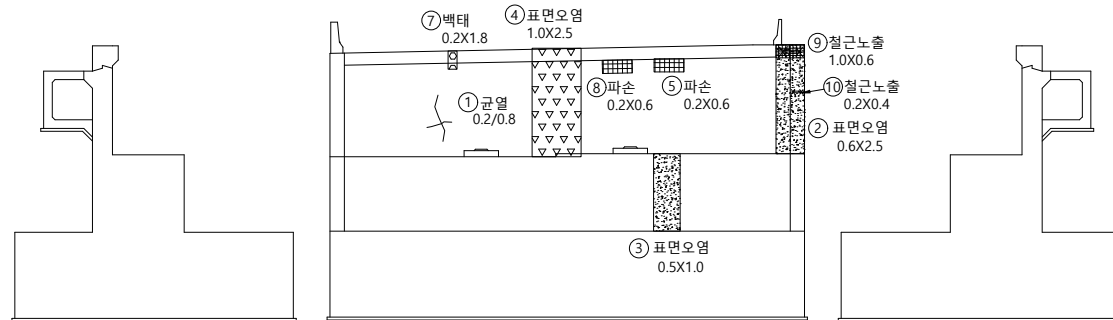
⑥ 받침콘크리트  
0.1/0.2

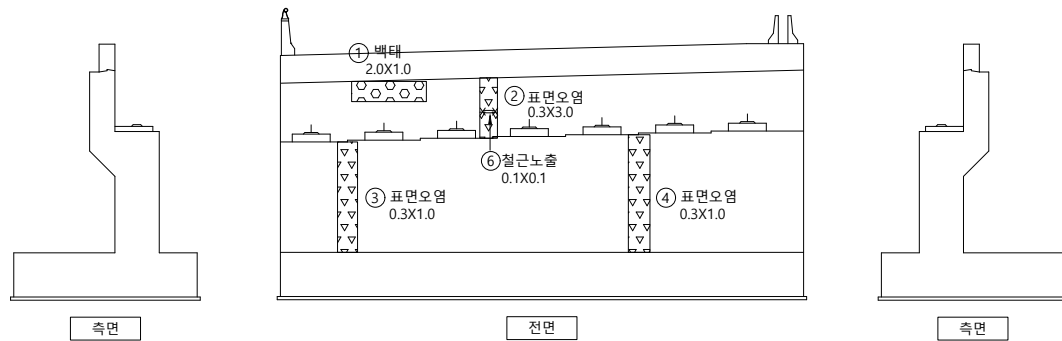
⑤ 플레이트 부식  
1EA
