I D : 회야대교(부산) - 바닥판상면 - S1

2023년 부산울산고속도로  
정밀안전진단용역

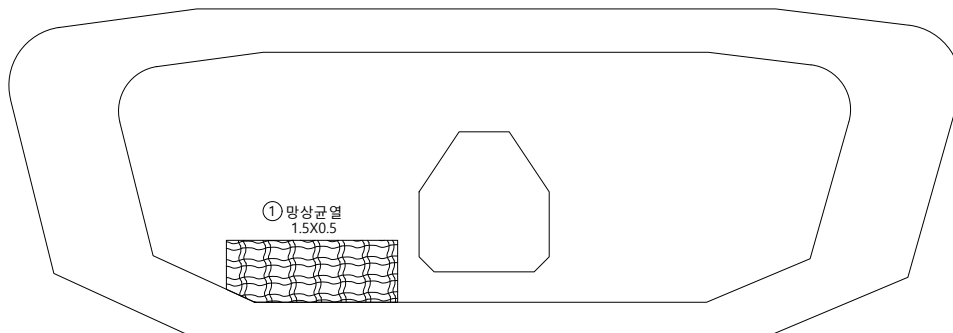
① 망상균열  
1.5X0.5

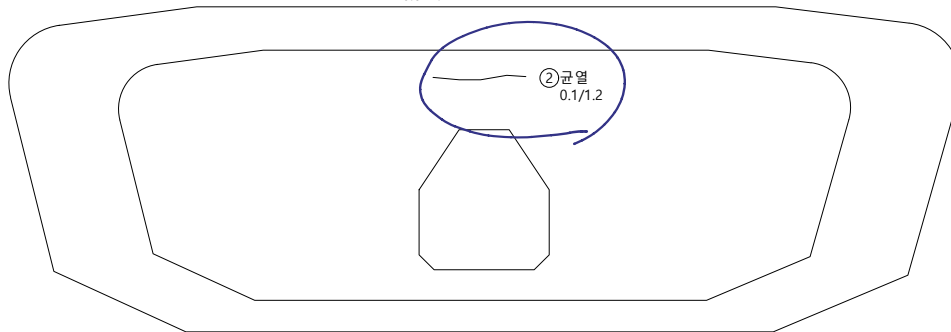
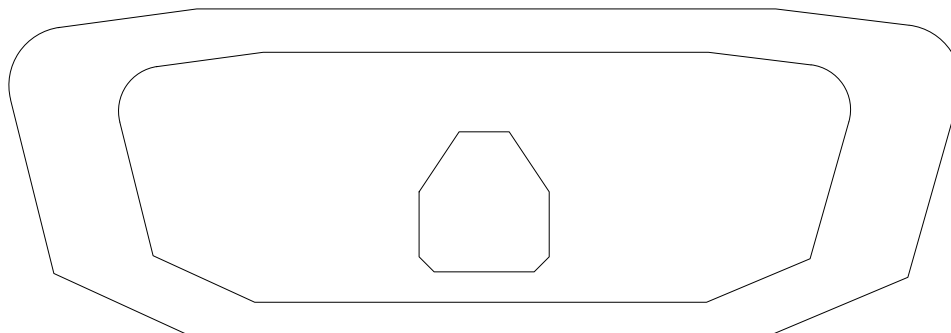
① 망상균열  
0.6X1.2

②균열  
0.1/1.2

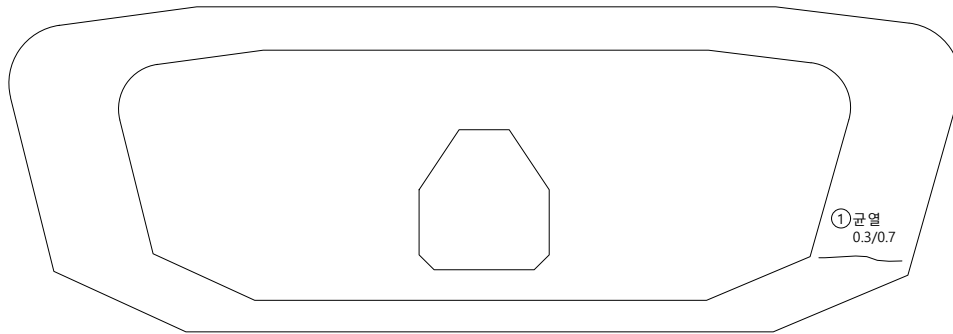
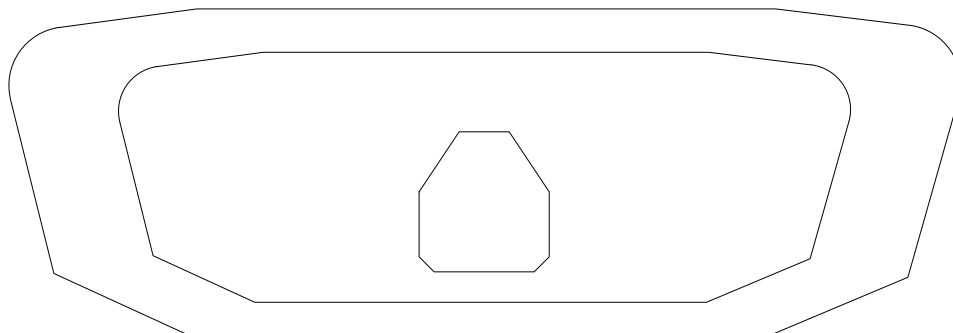
①균열  
0.3/0.7

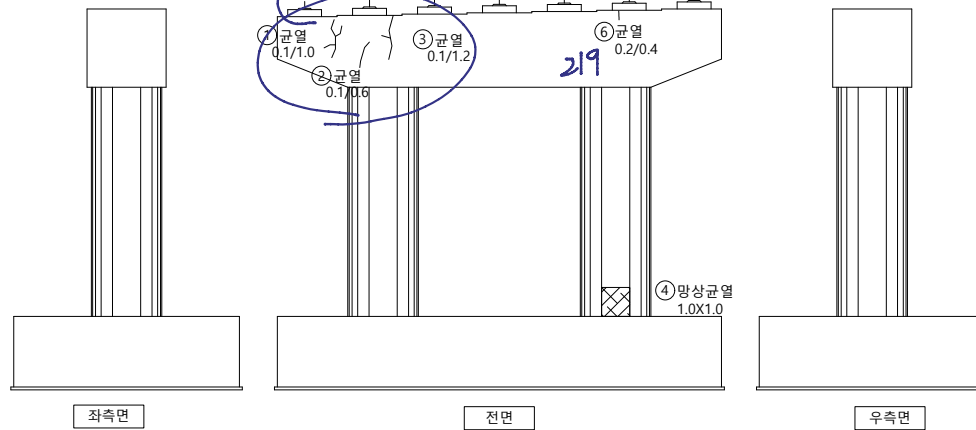
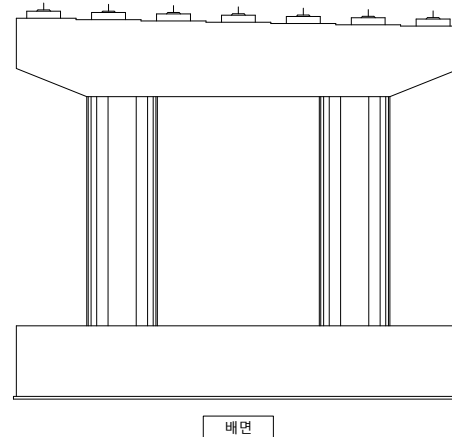
I D : 회야대교(부산) - 교각 - P21

⑦ 받침콘크리트 균열  
0.2/0.2(6EA)

⑤ 받침물갈 균열  
1/0.2 2EA

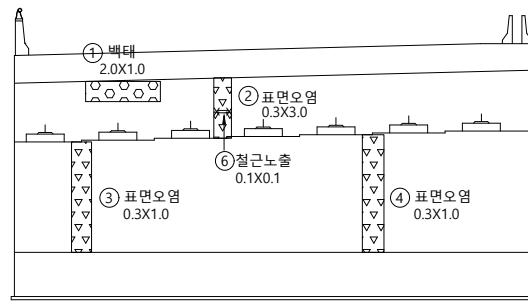
⑤ 플레이트 부식  
1EA
