ID : 오전터널(하) 천단부 SPAN 1 ~ SPAN 3

용역명 국토42호선 길천교 등 4개소 정밀안전점검 및 내진성능평가용역

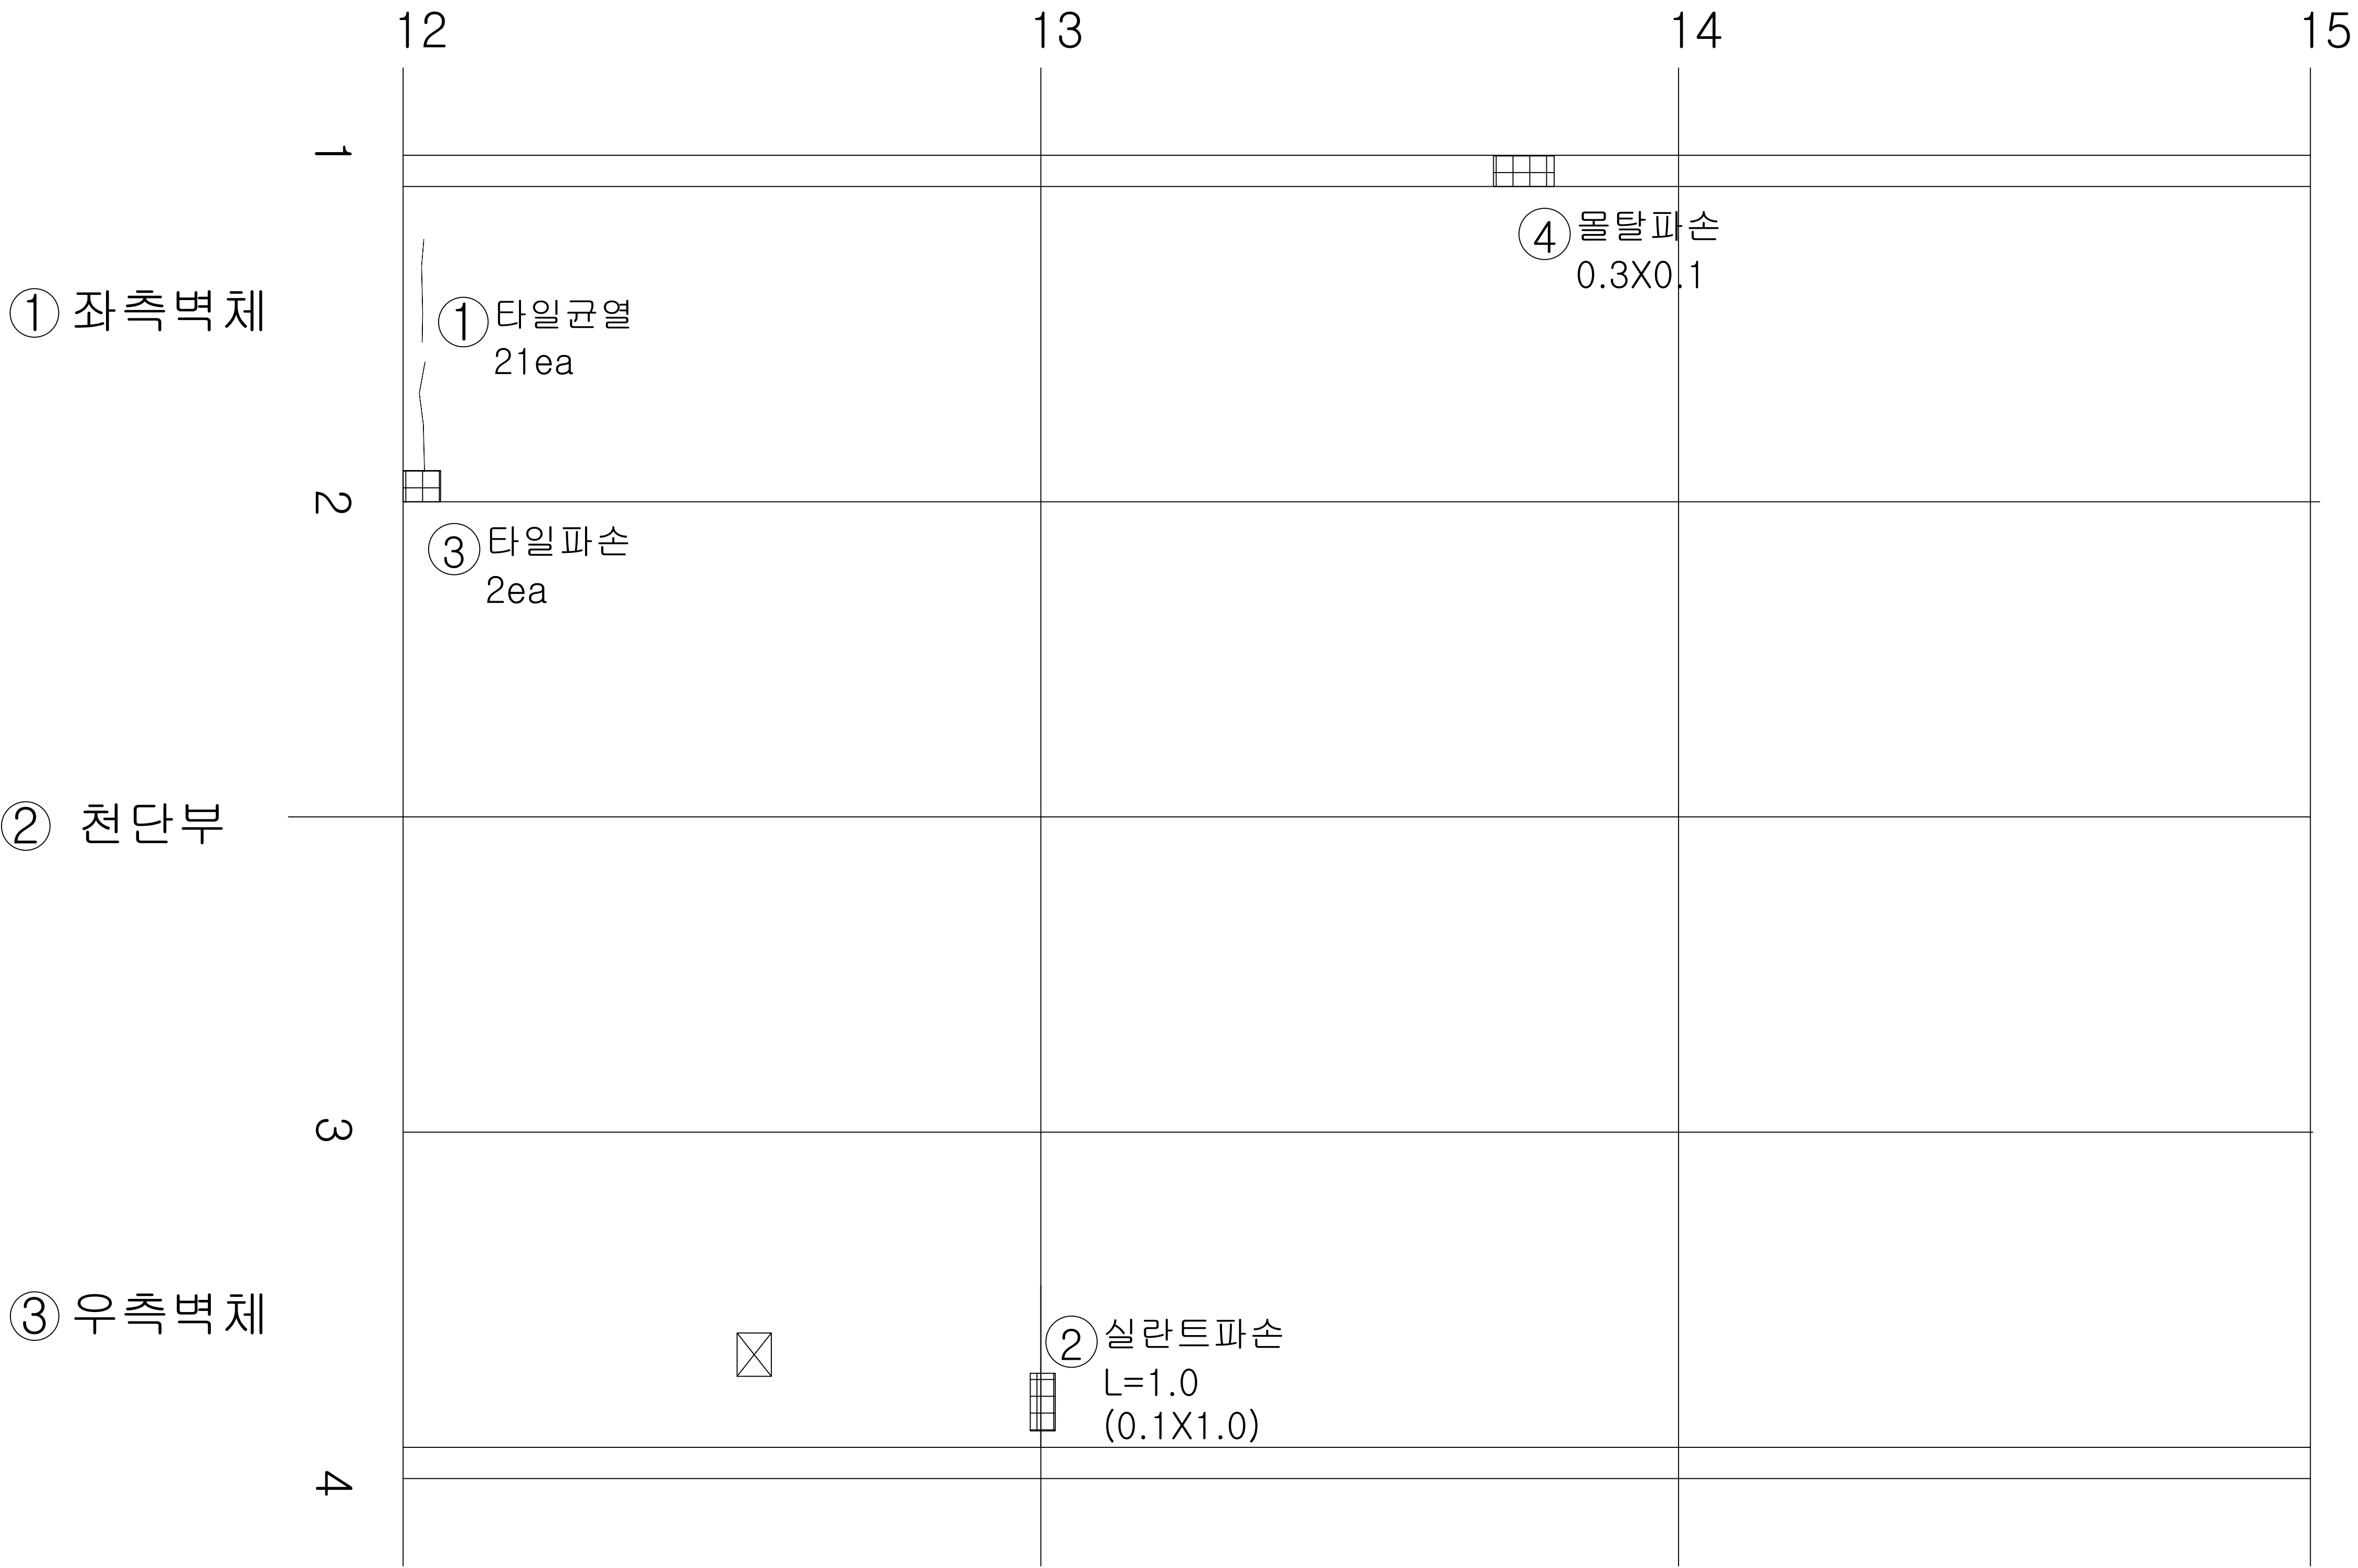
| 번호 | 내용 | 손상물량 | | | | | | 비고 |
|---|---|---|---|---|---|---|---|---|
| 1 | 타일균열 | | | | 21 | 21.00 | EA | 기존 |

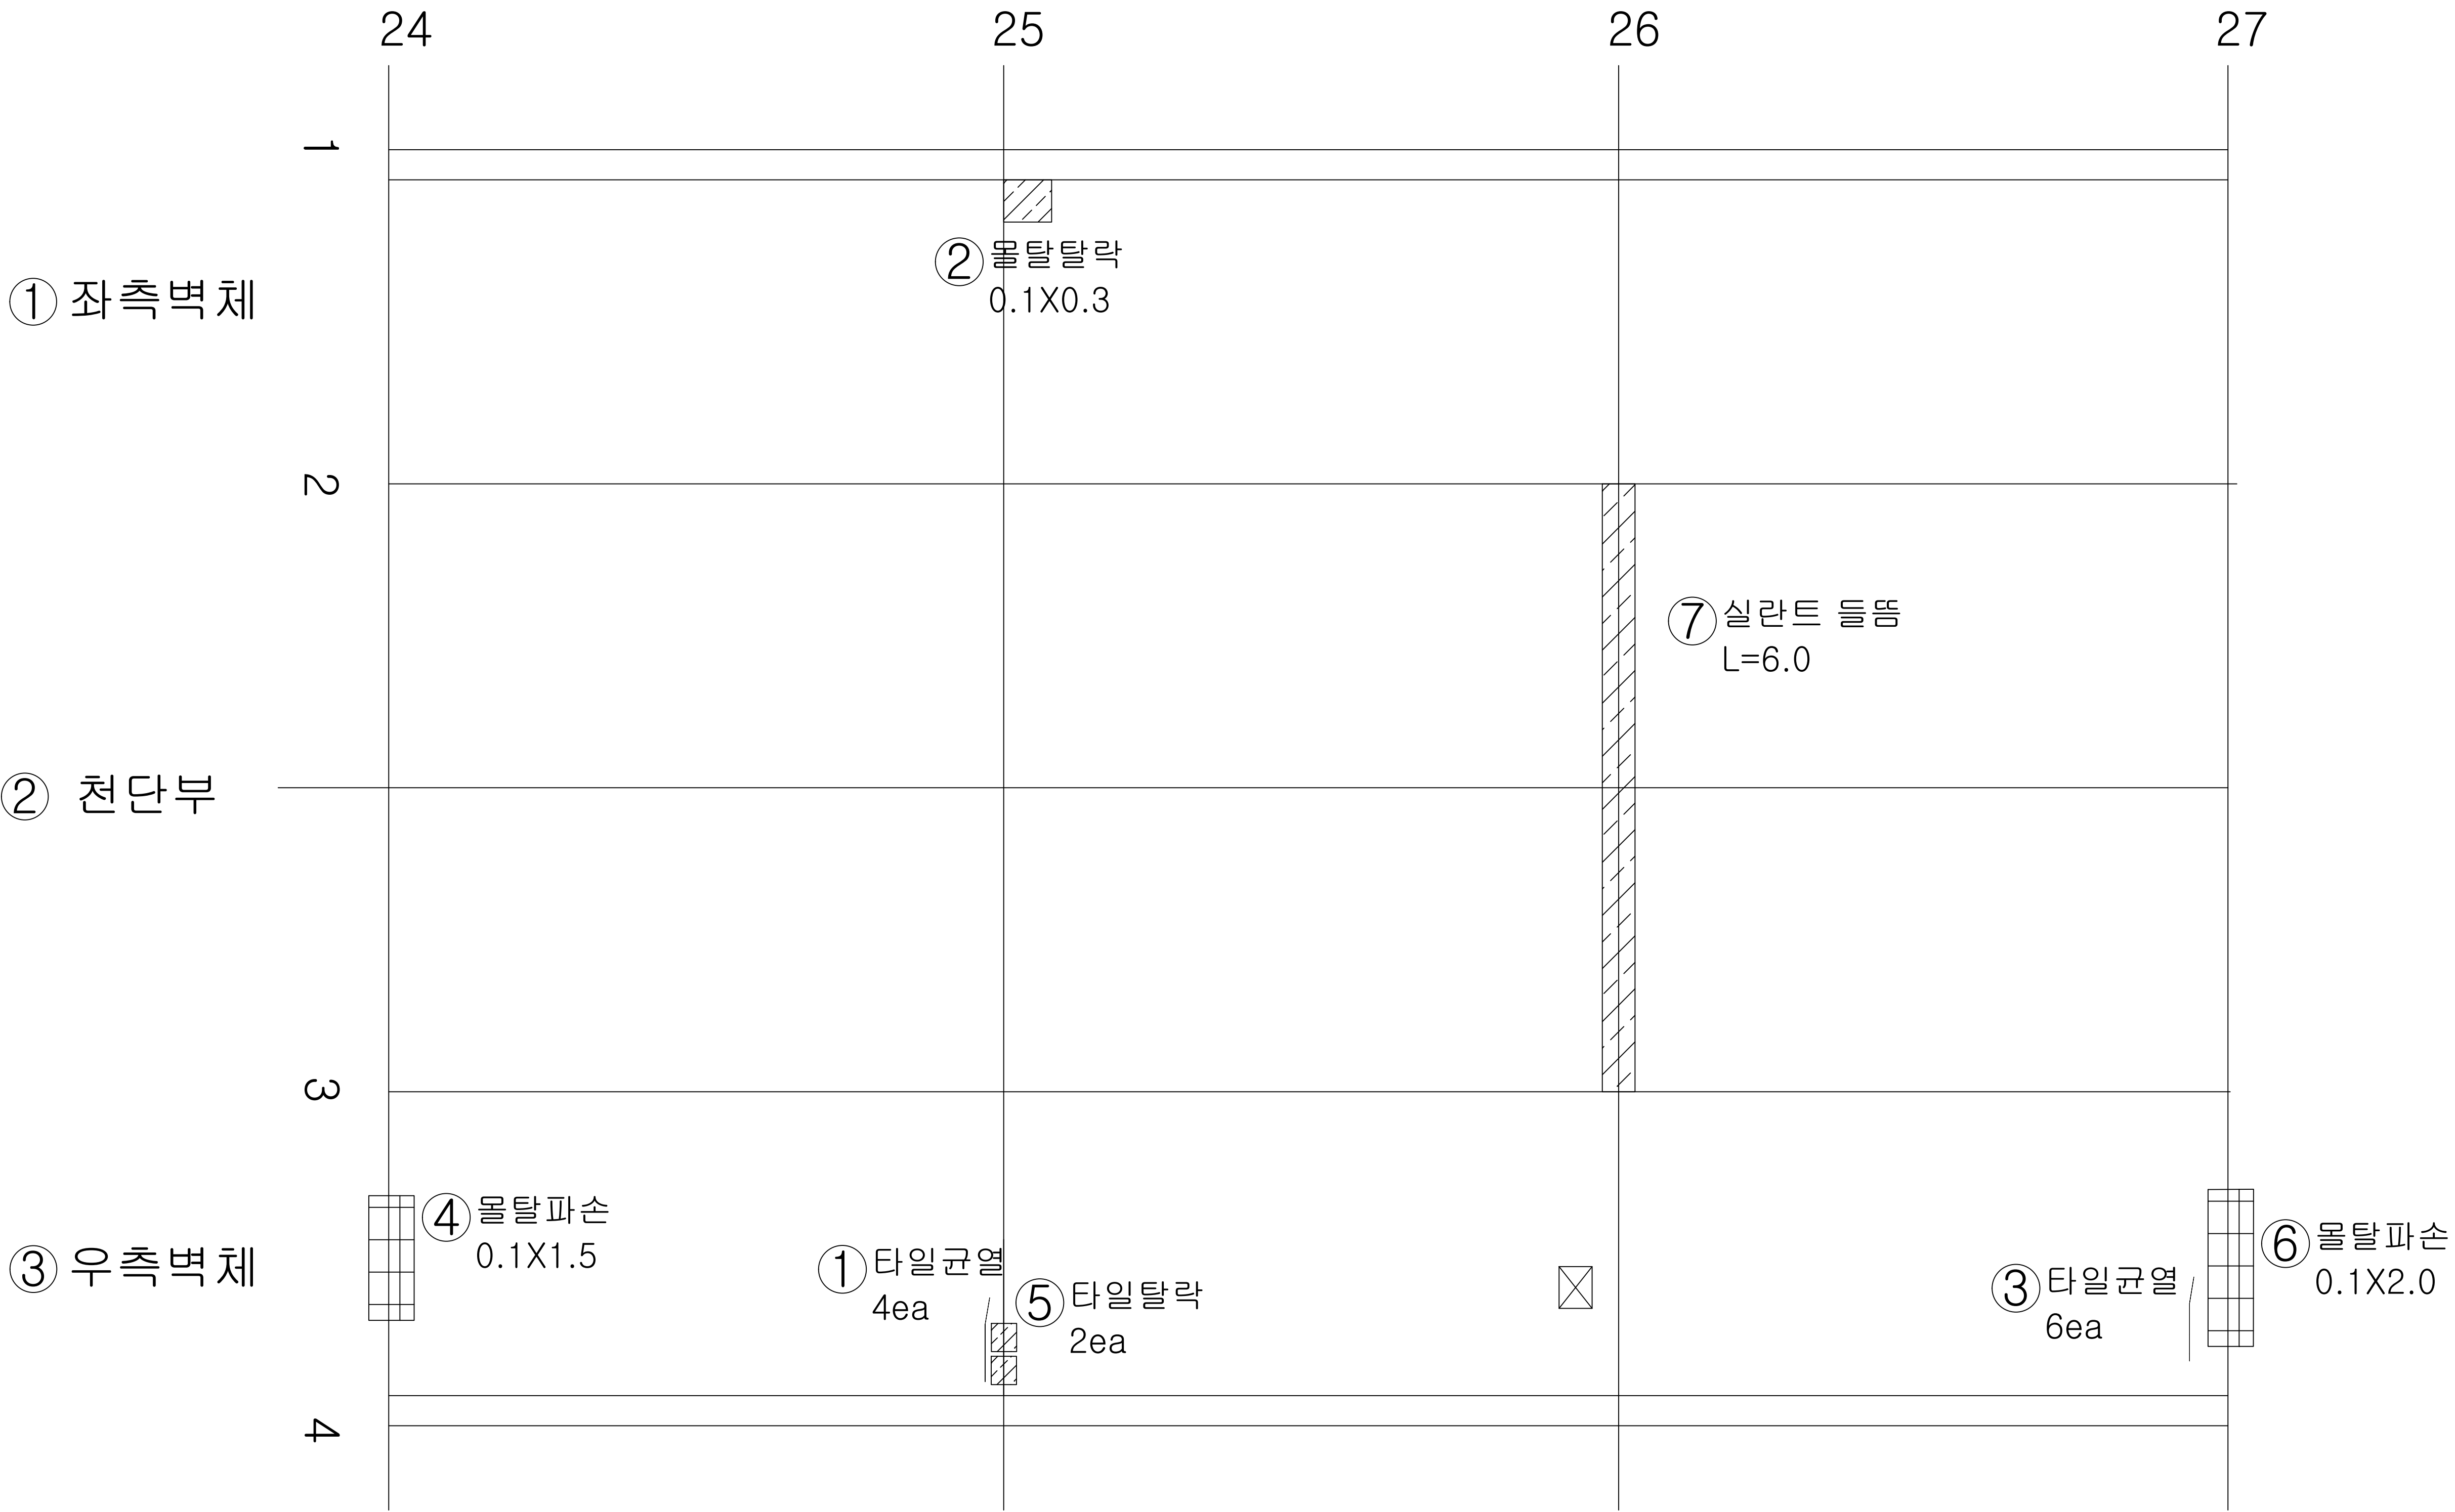
| 번호 | 내용 | 손상물량 | | | | | | 비고 |
|---|---|---|---|---|---|---|---|---|
| 1 | 타일균열 | | | | 4 | 4.00 | EA | 기존 |
| 3 | 타일균열 | | | | 6 | 6.00 | EA | 기존 |

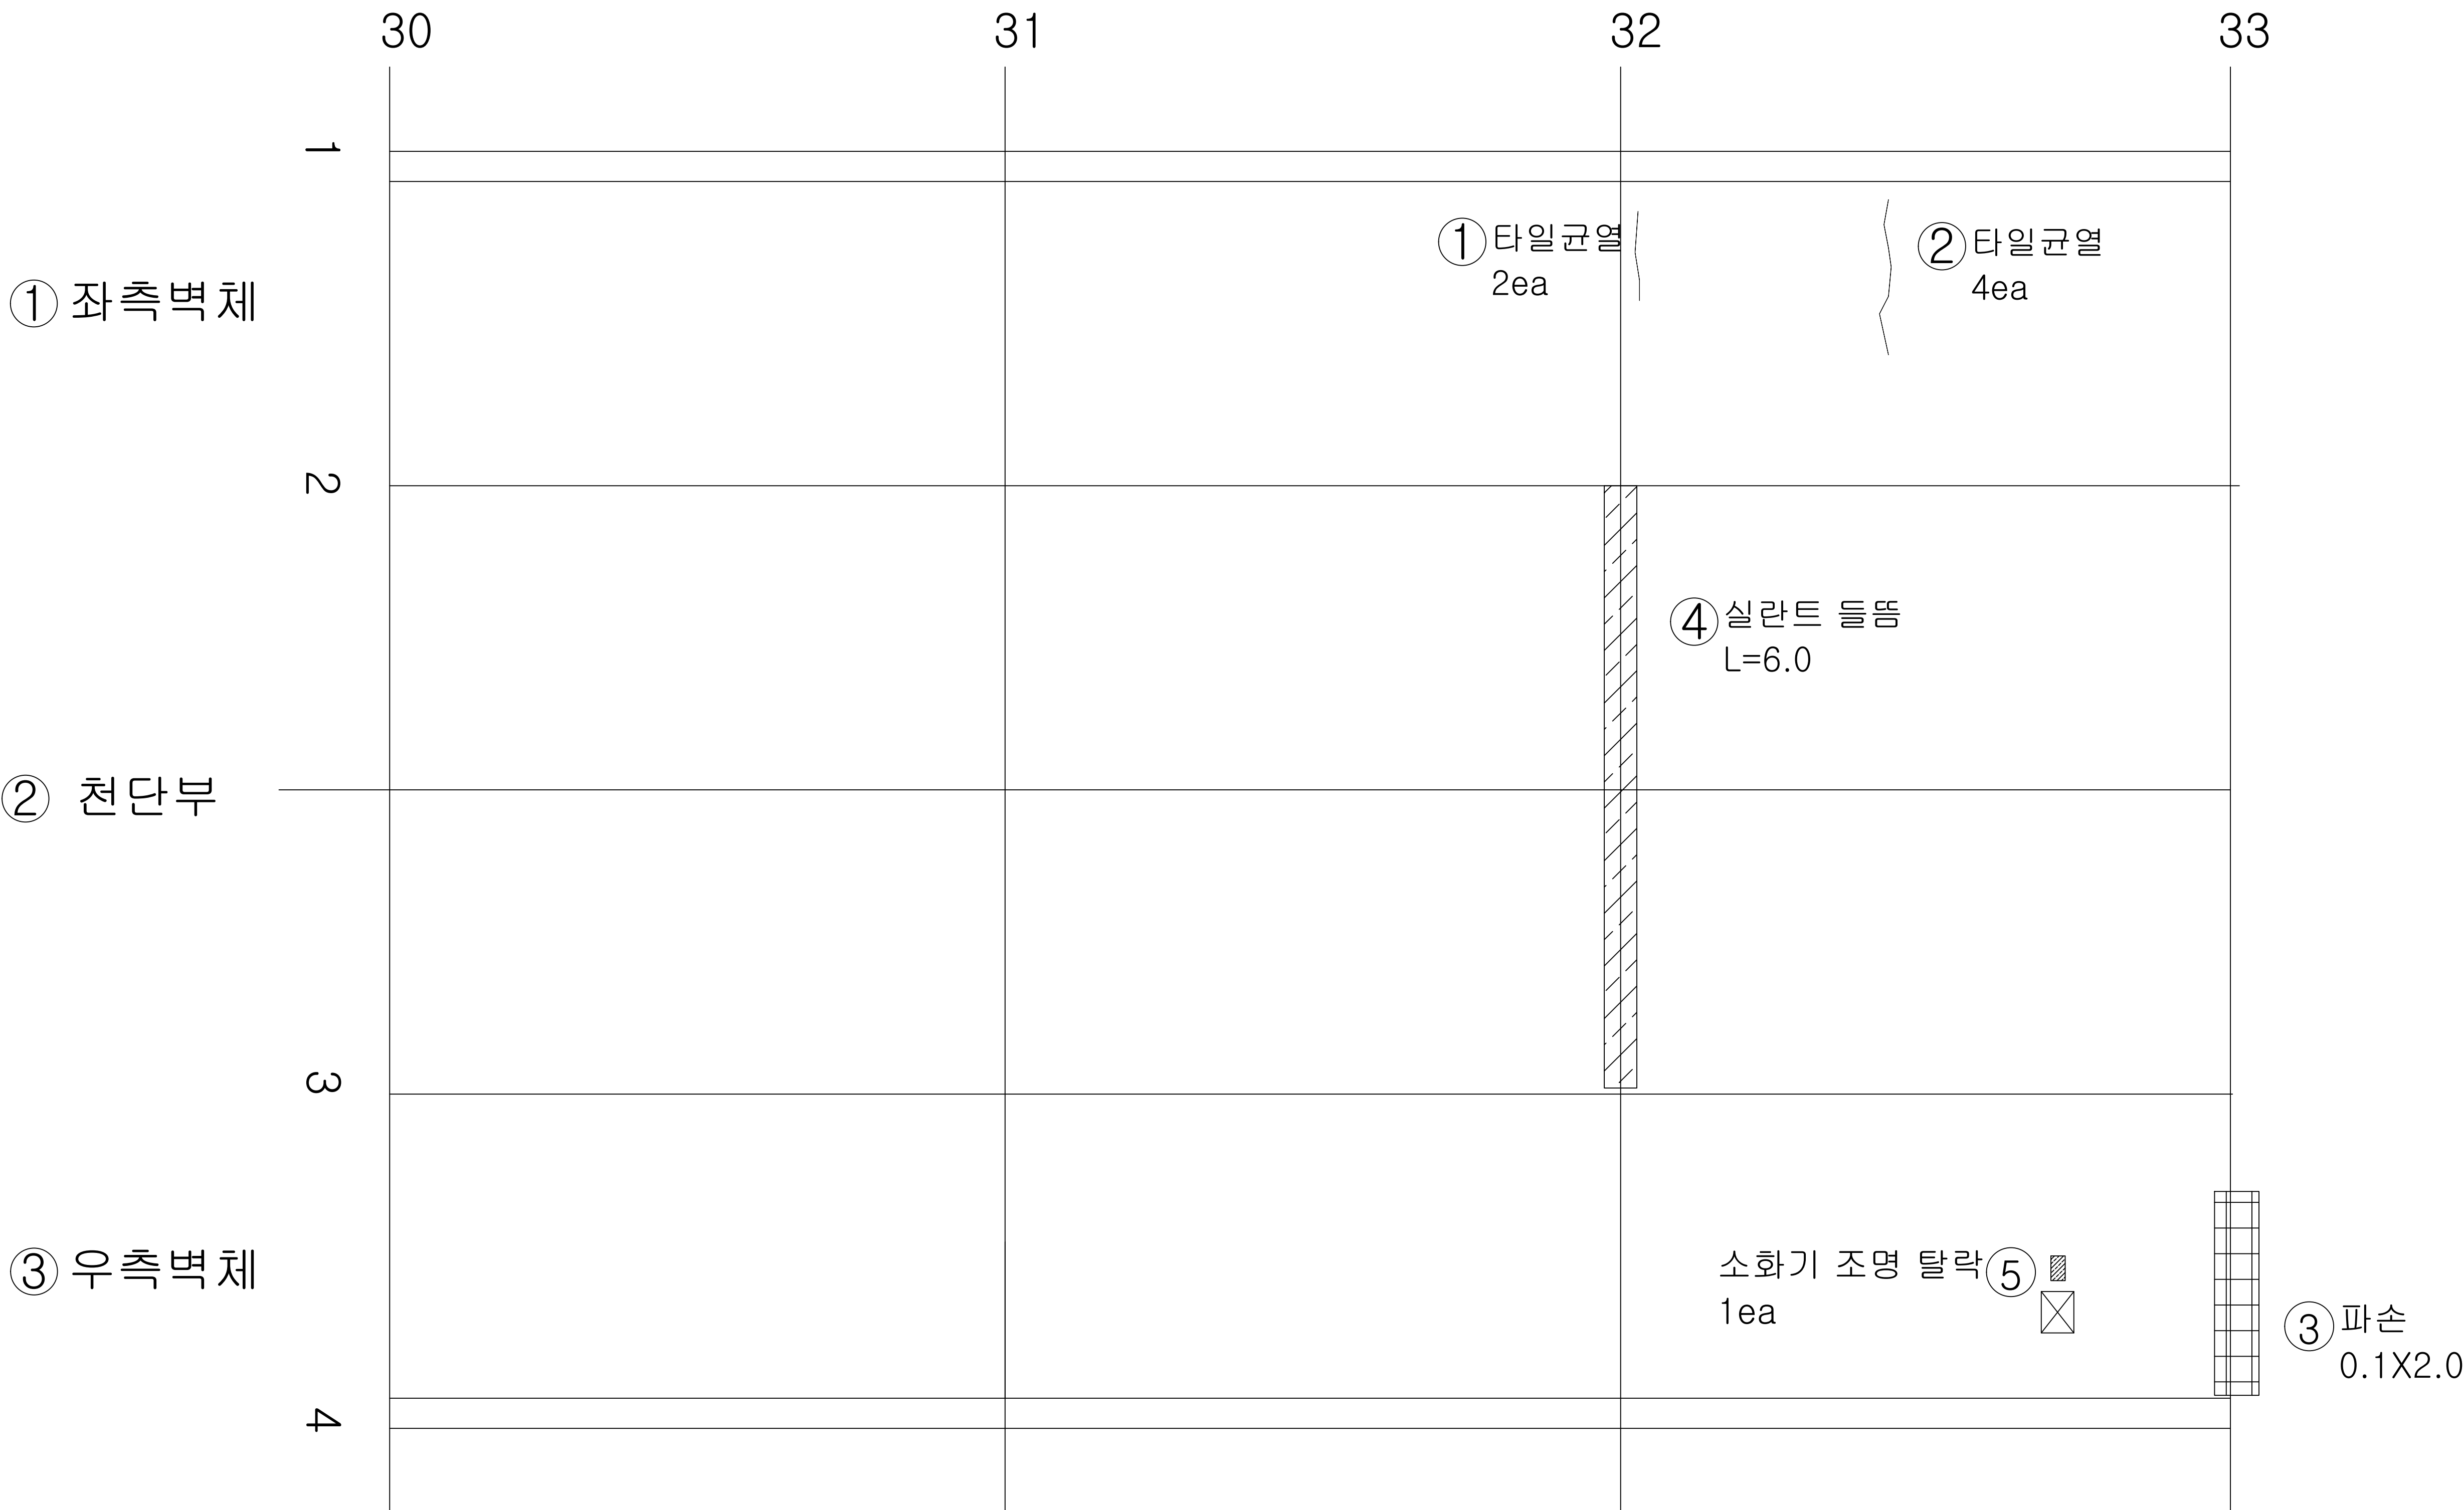
| 번호 | 내용 | 손상물량 | | | | | | 비고 |
|---|---|---|---|---|---|---|---|---|
| 1 | 타일균열 | | | | 2 | 2.00 | EA | 기존 |
| 2 | 타일균열 | | | | 4 | 4.00 | EA | 기존 |

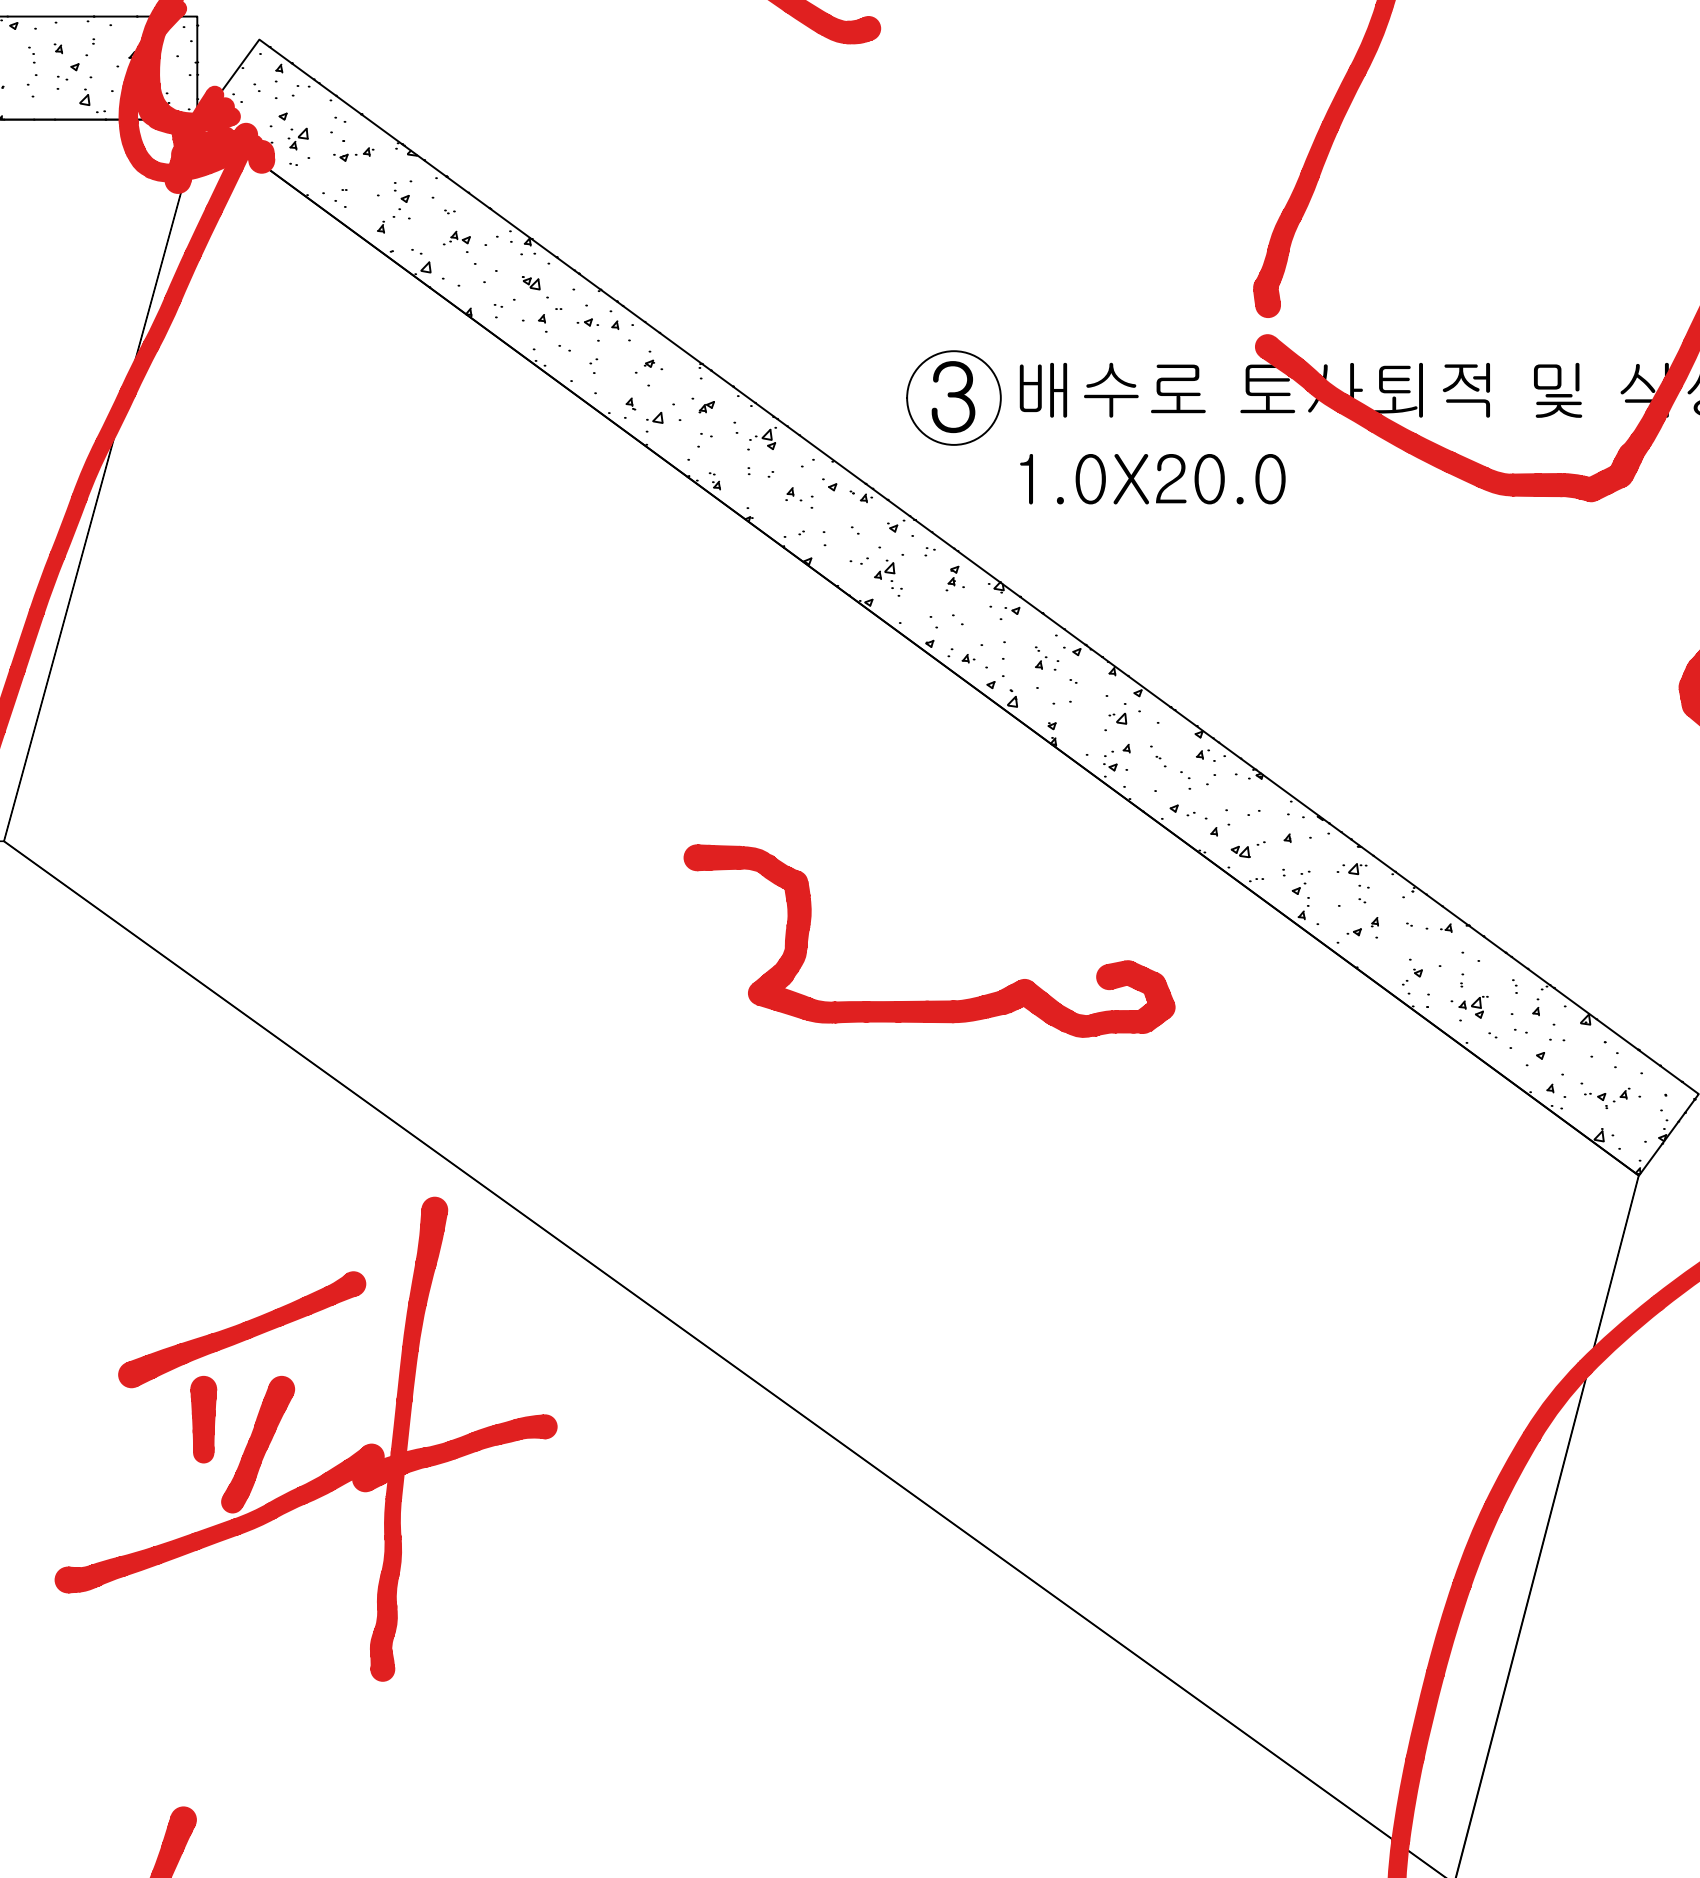
③ 배수로 토사퇴적 및 식생  
1.0X20.0

갯배파  
0.5X1.0  
X2EA
