# 미시령터널 외관조사망도

## (상행선)

# 미시령터널 상행선 외관조사망도

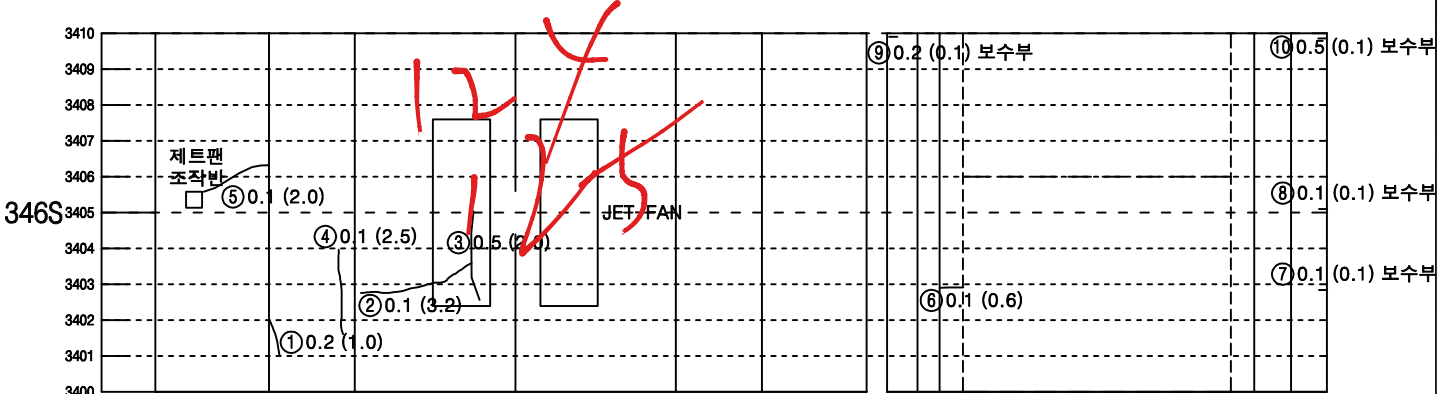
미시령터널 상행선 외관조사망도

| ① 0.2 | 균열 | 망상균열 |
| ④ 0.1 | 누수, 누수흔적 | 배수구막힘 |

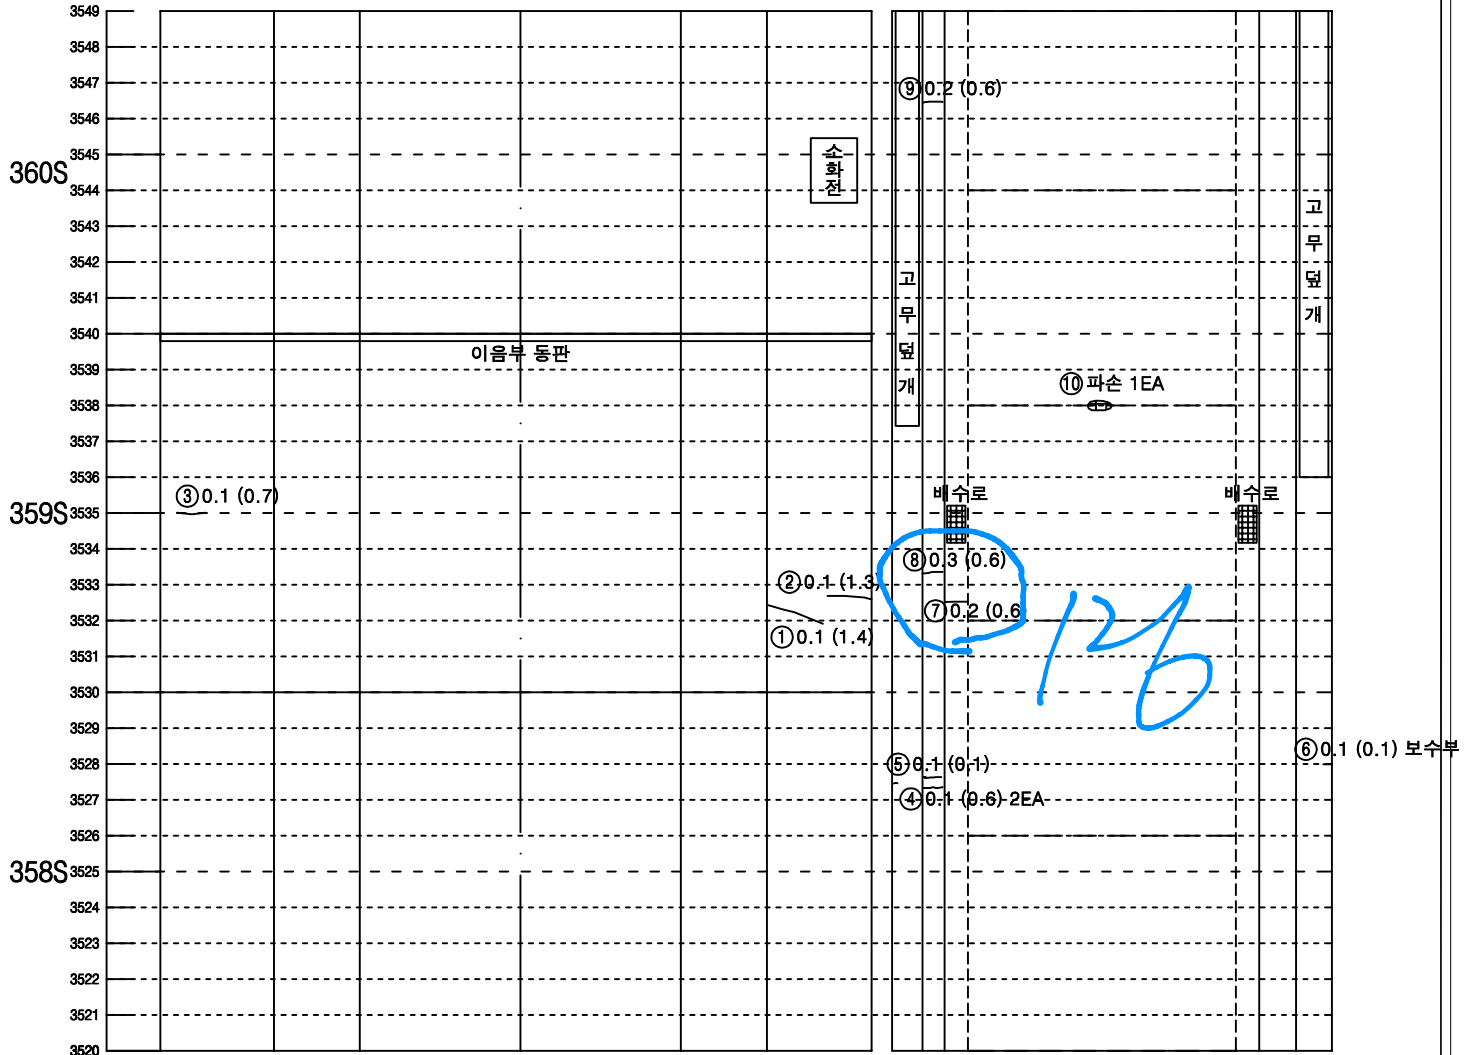
# 미시령터널 상행선 외관조사망도

\* S358~S360 라인링 도색

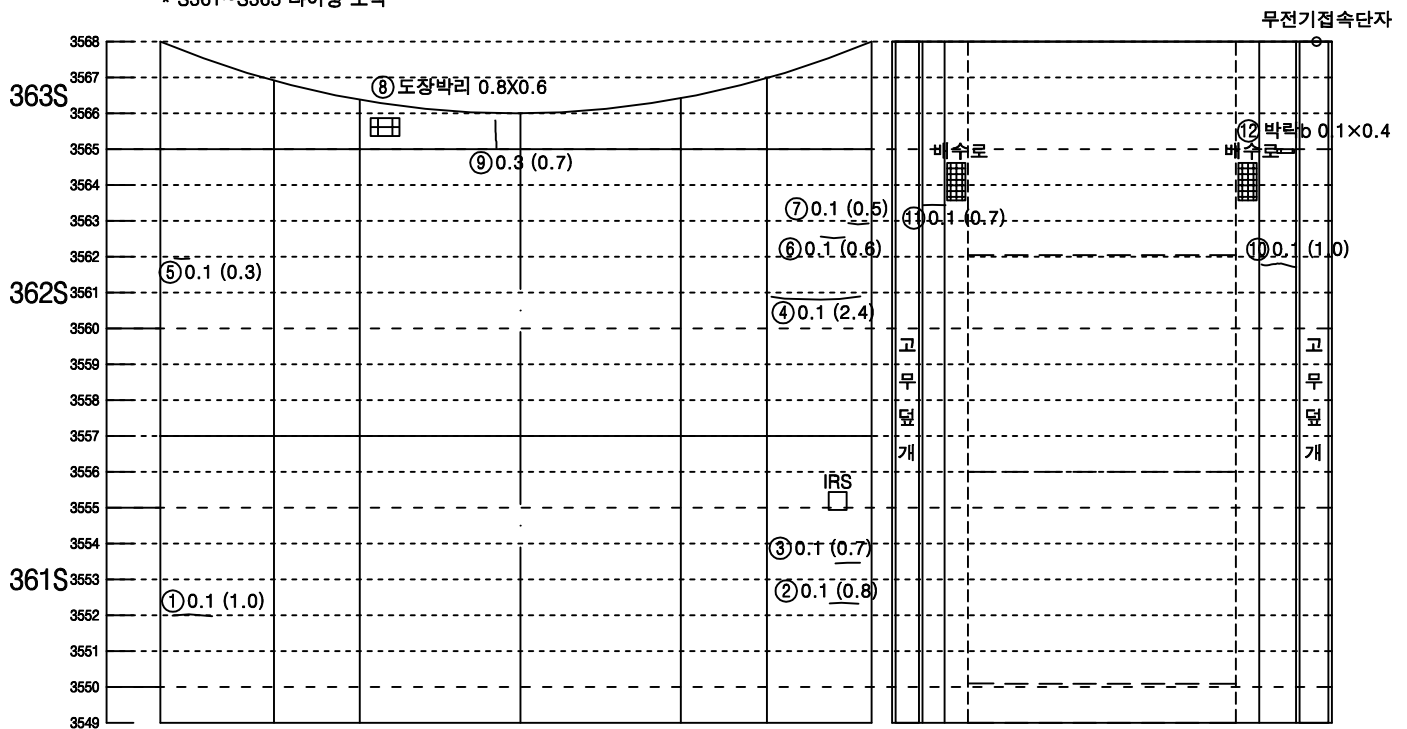
# 미시령터널 상행선 외관조사망도

\* S361~S363 라이닝 도색

| 범 례 | 범 례 | 범 례 | 범 례 |
|---|---|---|---|
| ① 0.1 (1.0) | 균열 | ② 0.1 (0.8) | 망상균열 |
| ⑦ 0.1 (0.5) | 누수, 누수흔적 | ⑧ 도창박리 0.8X0.6 | 배수구막힘 |
