상주영천고속도로 2024~2025년 시설물 안전점검 용역  
(2025년 상반기 정기안전점검)

# 외 관 조 사 망 도

반정교

2025.04

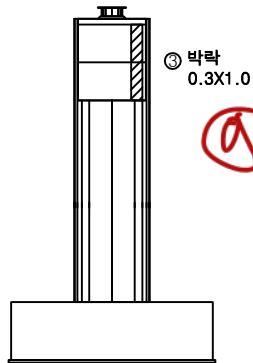
견장  
0.2/2.0  
(1)(2)

③ 박락  
0.3X1.0

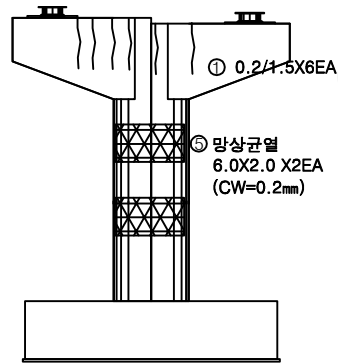
㉑ 망상 P3 지  
 ㉒ 망상 " "  
 ㉓ 망상 P4 지  
 ㉔ 망상 " "  
 ㉕ 망상 P1 지  
 ㉖ 망상 " "
