상주영천고속도로 2024~2025년 시설물 안전점검 용역  
(2025년 상반기 정기안전점검)

# 외 관 조 사 망 도

오실교

2025.04

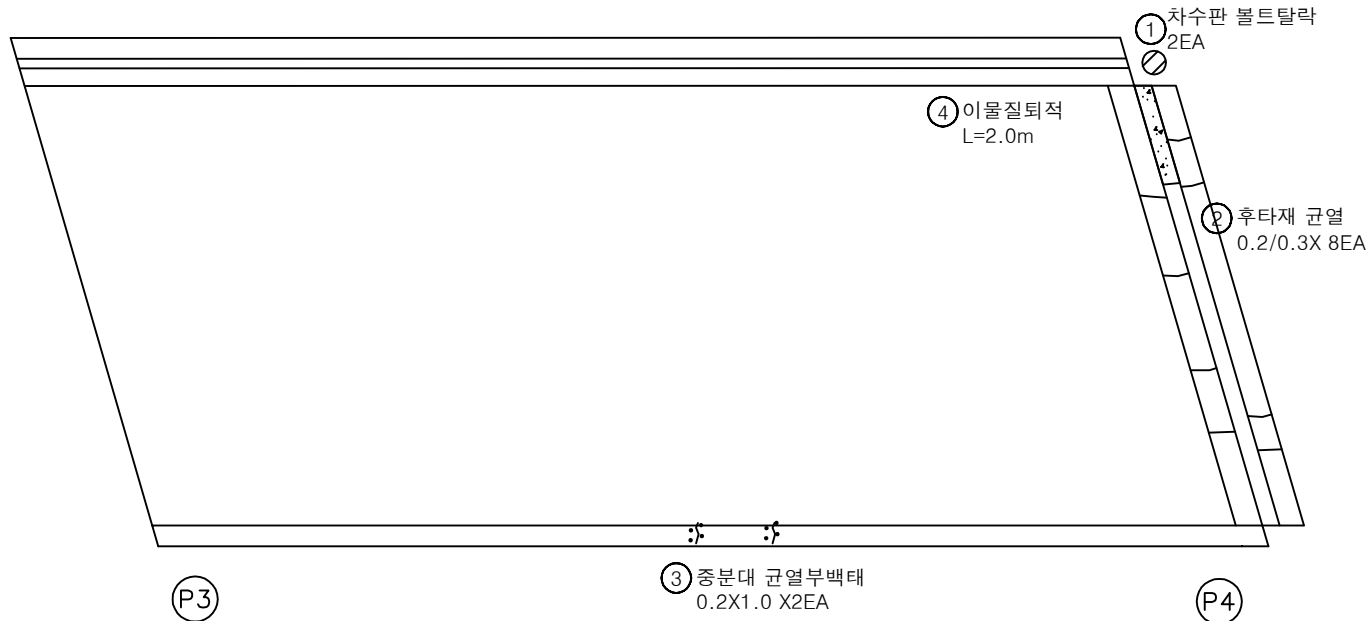
| 번호 | 구분 | 부재 | 손상내용 | 손상현황 | | | | | | 비고 |
|---|---|---|---|---|---|---|---|---|---|---|
| 2 | 19하 | 신축이음 | 후타재 균열 | 0.2 | 0.3 | | 2.40 | m | 8 | |
| 3 | 21하 | 중분대 | 균열부백태 | | 0.2 | 1.0 | 0.40 | m <sup>2</sup> | 2 | 22'상 보수 |

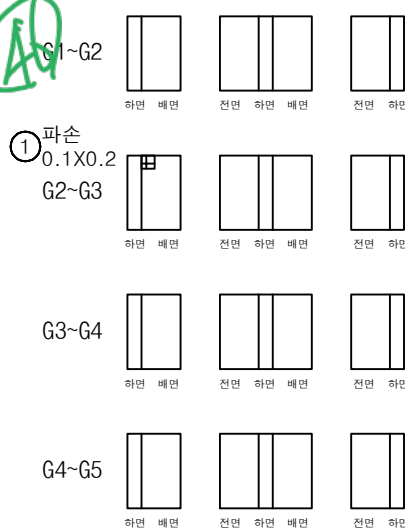
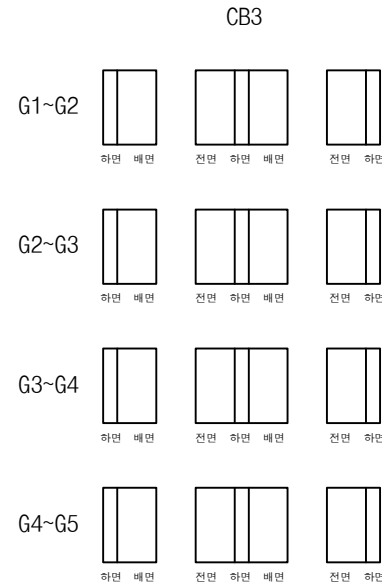
① 파손  
0.1X0.2

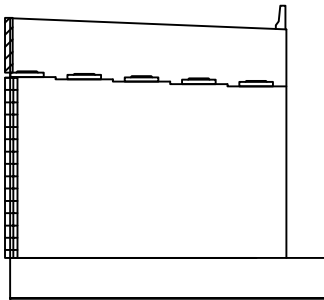
③ 실란트미시공  
L=2.0m

④ 실란트 파손  
L=6.0m

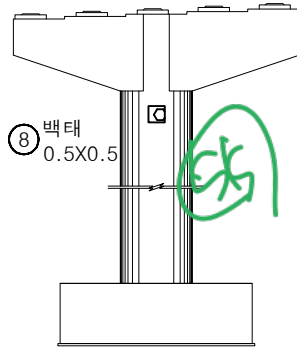
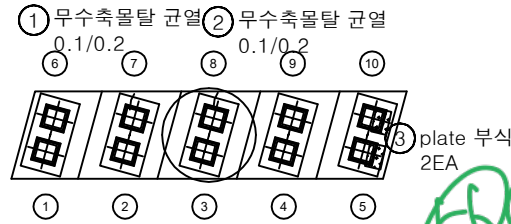
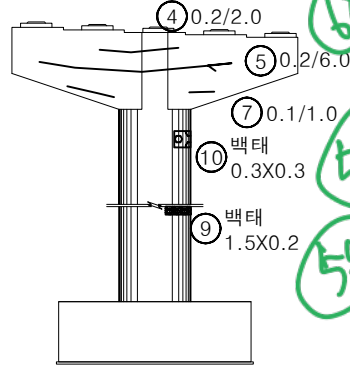
| 번호 | 구분 | 부재 | 손상내용 | 손상현황 | | | | | | 비고 |
|---|---|---|---|---|---|---|---|---|---|---|
| 1 | 19하 | 교량받침 | 무수축물탈 균열 | 0.1 | 0.2 | | 0.20 | m | 1 | |
| 2 | 19하 | 교량받침 | 무수축물탈 균열 | 0.1 | 0.2 | | 0.20 | m | 1 | |
| 3 | 19하 | 교량받침 | plate 부식 | | | | 2.00 | EA | 2 | |
| 4 | 19하 | 교각 | 균열(0.3mm미만) | 0.2 | 2.0 | | 2.00 | m | 1 | |
| 5 | 19하 | 교각 | 균열(0.3mm미만) | 0.2 | 6.0 | | 6.00 | m | 1 | |
| 6 | 19하 | 교각 | 균열(0.3mm미만) | 0.2 | 3.0 | | 3.00 | m | 1 | |
| 7 | 19하 | 교각 | 균열(0.3mm미만) | 0.1 | 1.0 | | 1.00 | m | 1 | |

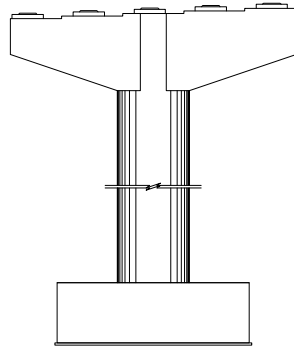
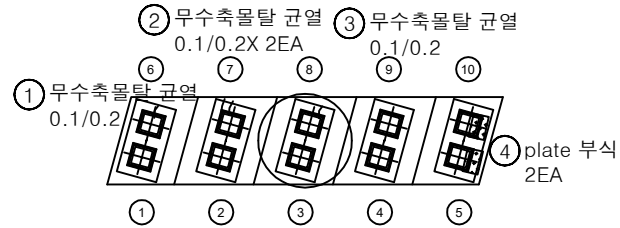
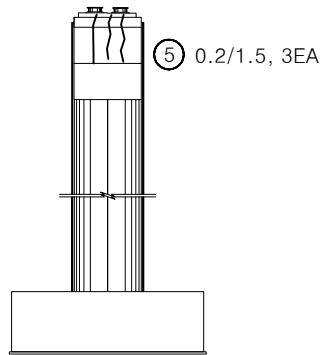
| 번호 | 구분 | 부재 | 손상내용 | 손상현황 | | | | | | 비 고 |
|---|---|---|---|---|---|---|---|---|---|---|
| 1 | 19하 | 교량받침 | 무수축물탈 균열 | 0.1 | 0.2 | | 0.20 | m | 1 | |
| 2 | 19하 | 교량받침 | 무수축물탈 균열 | 0.1 | 0.2 | | 0.40 | m | 2 | |
| 3 | 19하 | 교량받침 | 무수축물탈 균열 | 0.1 | 0.2 | | 0.20 | m | 1 | |
| 4 | 19하 | 교량받침 | plate 부식 | | | | 2.00 | EA | 2 | |
| 5 | 19하 | 교각 | 균열(0.3mm미만) | 0.2 | 1.5 | | 4.50 | m | 3 | |
| 6 | 19하 | 교각 | 망상균열 | 0.2 | 10.0 | 1.5 | 15.00 | m <sup>2</sup> | 1 | |

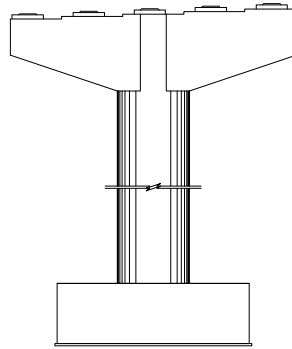
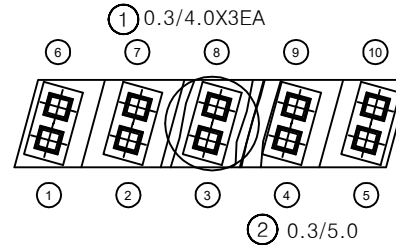
| 번호 | 구분 | 부재 | 손상내용 | 손상현황 | | | | | | 비고 |
|---|---|---|---|---|---|---|---|---|---|---|
| 1 | 19하 | 교각 | 균열(0.3mm이상) | 0.3 | 4.0 | | 12.00 | m | 3 | |
| 2 | 19하 | 교각 | 균열(0.3mm이상) | 0.3 | 5.0 | | 5.00 | m | 1 | |
| 4 | 19하 | 교각 | 망상균열 | 0.2 | 3.0 | 1.5 | 4.50 | m <sup>2</sup> | 1 | |

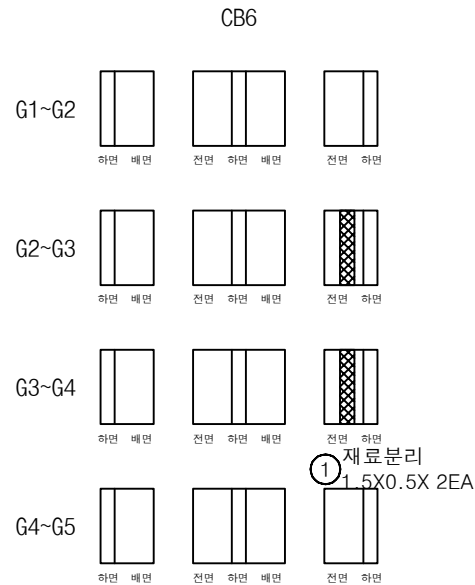
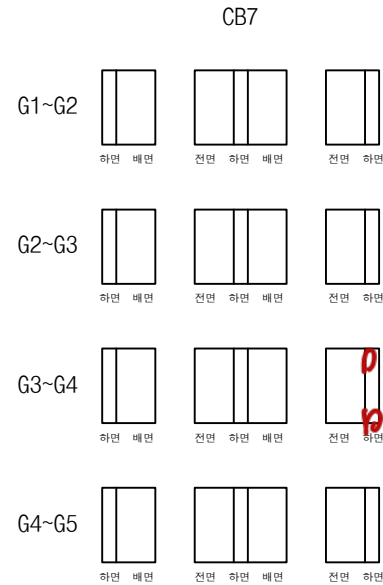
Handwritten notes in red ink: "B. B.", "재료분리 0.3m x 0.5m x 2", and "0.3m x 0.5m x 2".

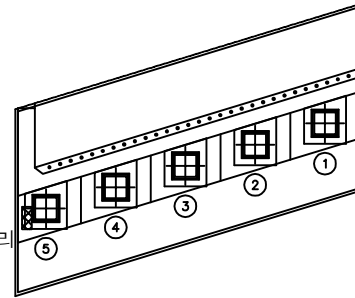
① 받침콘크리트 재료분리  
0.2X0.5
