상주영천고속도로 2024~2025년 시설물 안전점검 용역  
(2025년 상반기 정기안전점검)

# 외 관 조 사 망 도

오실교

2025.04

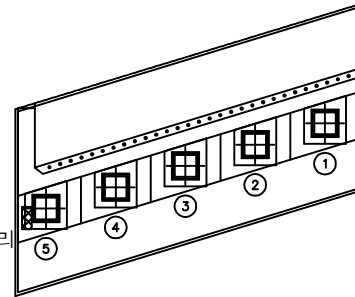
① 받침콘크리트 재료분리  
0.2X0.5
