| 균열 | 망상균열 | 전철, 공동 | 용역명 | 2025년 북삼교 등 98개소 정기안전점검 용 |

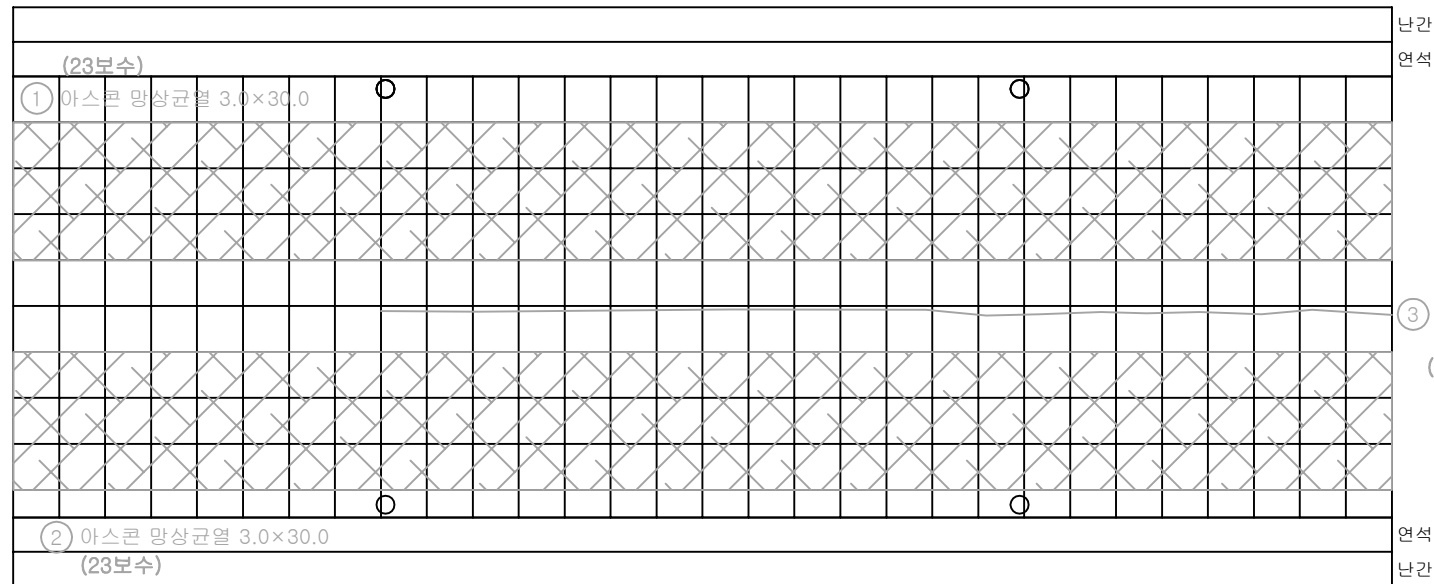
P16

P17 ③ 계단 부분부식 발생 1ea

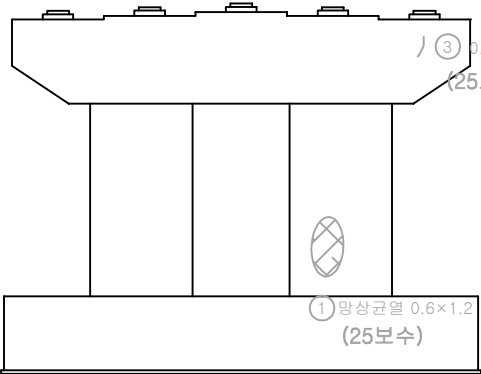
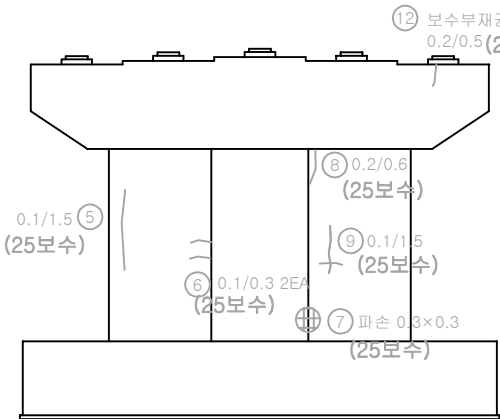
(2) 망상균열 1.8x2.0 (25보수)

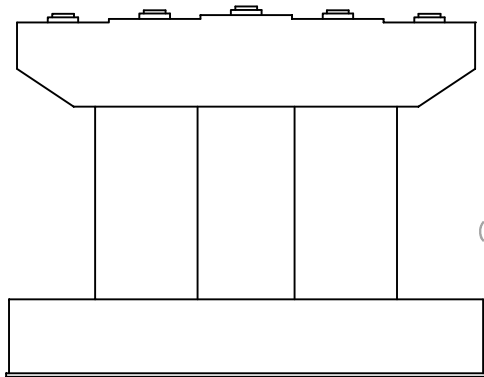
전 면

(25보수) ⑦  
받침콘크리트 균열  
0.1/0.3

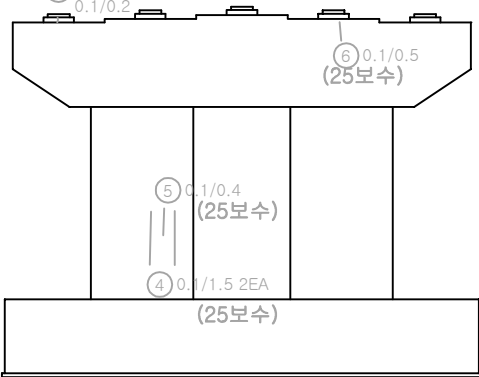
배 면

③ 받침콘크리트 균열  
0.1/0.2

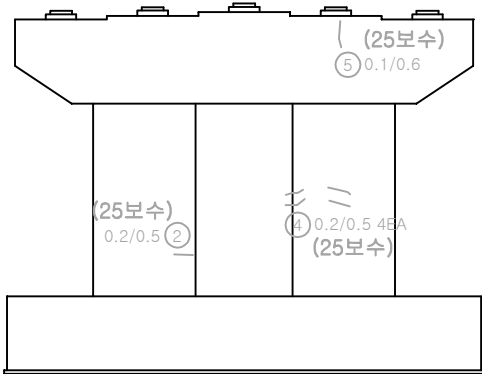
전 면

(25보수)  
받침콘크리트 균열 ①  
0.1/0.3(2EA)

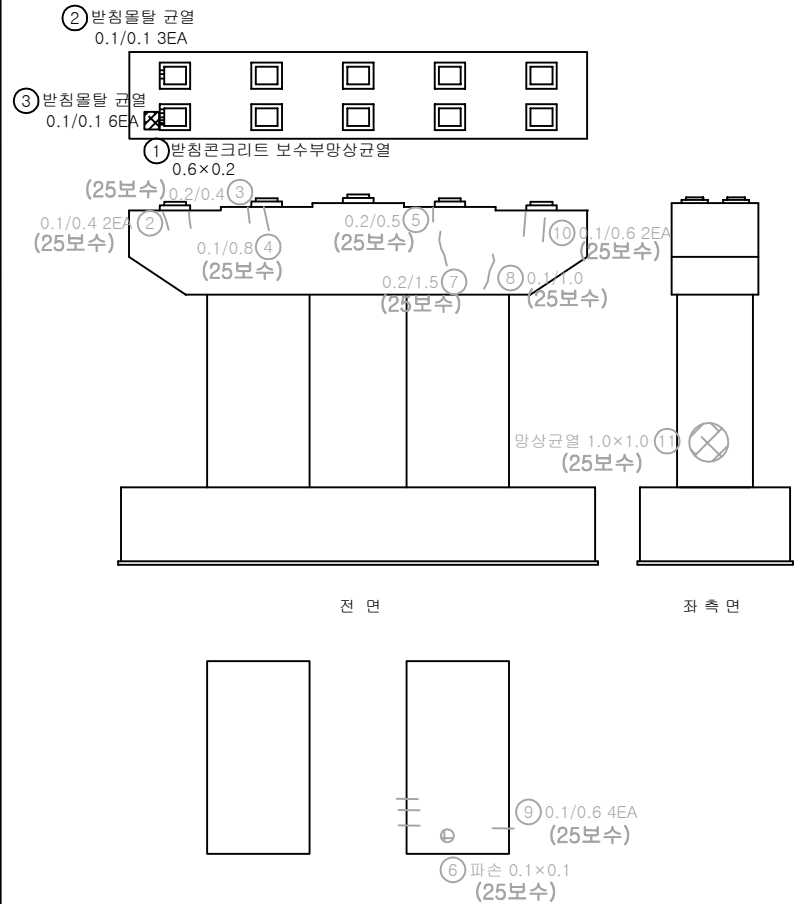
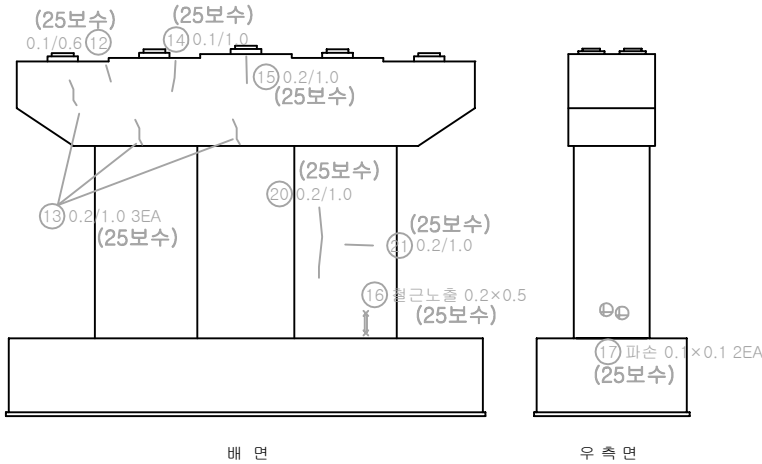
교각(P8)

| 번호 | 손상내용 | 손상물량 | | | 비고 |
|---|---|---|---|---|---|
| 1 | 받침콘크리트 보수부양상균열 | 0.6 | 0.2 | 1 | |
| 2 | 받침물탈 균열 | 0.1 | 0.1 | 3 | |
| 3 | 받침물탈 균열 | 0.1 | 0.1 | 6 | |

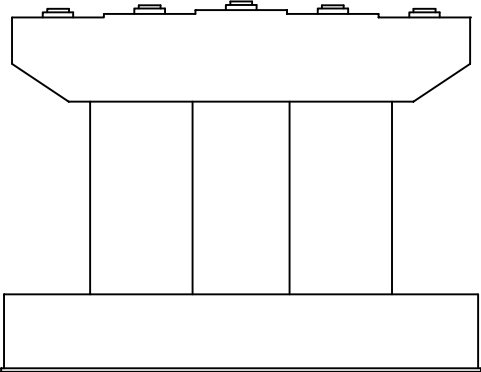
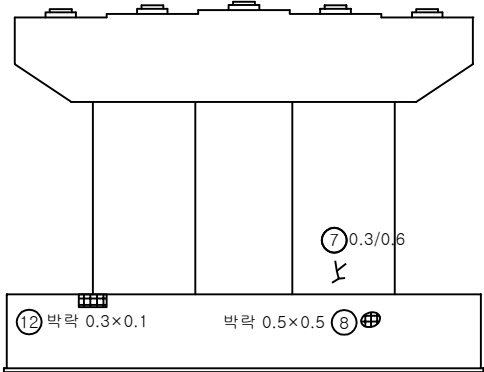
① 받침콘크리트 균열 0.1/0.4 3EA  
② 받침콘크리트 균열 0.2/0.1  
⑪ 받침물탈 균열 0.1/0.1 4EA

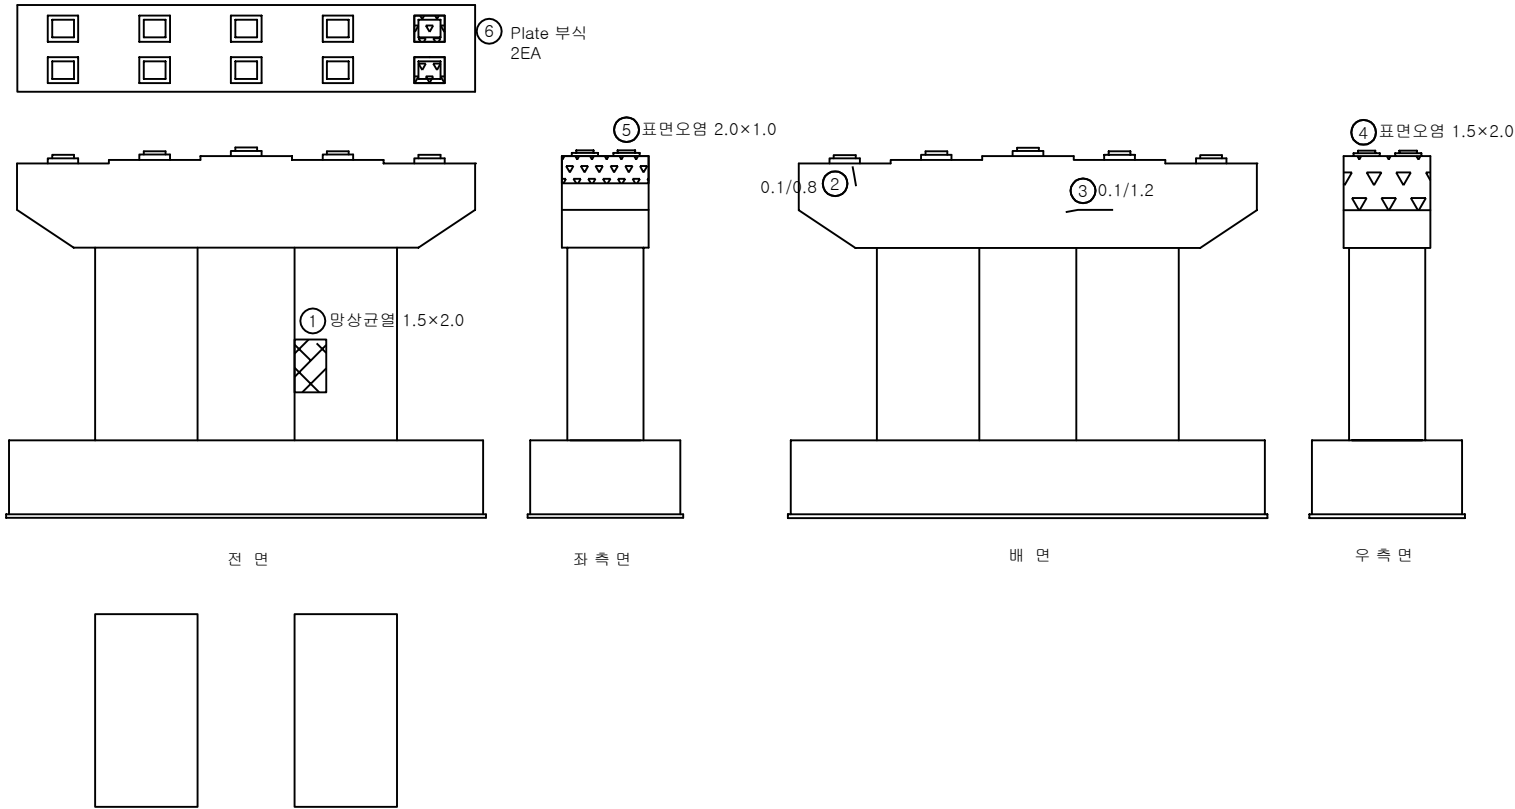
| 번호 | 손상내용 | 손상물량 | | | 비고 |
|---|---|---|---|---|---|
| 1 | 망상균열 | 1.5 | 2.0 | 1 | |
| 2 | 균열 (0.3mm미만) | 0.1 | 0.8 | 1 | |
| 3 | 균열 (0.3mm미만) | 0.1 | 1.2 | 1 | |
| 6 | Plate 부식 | - | - | 2 | |

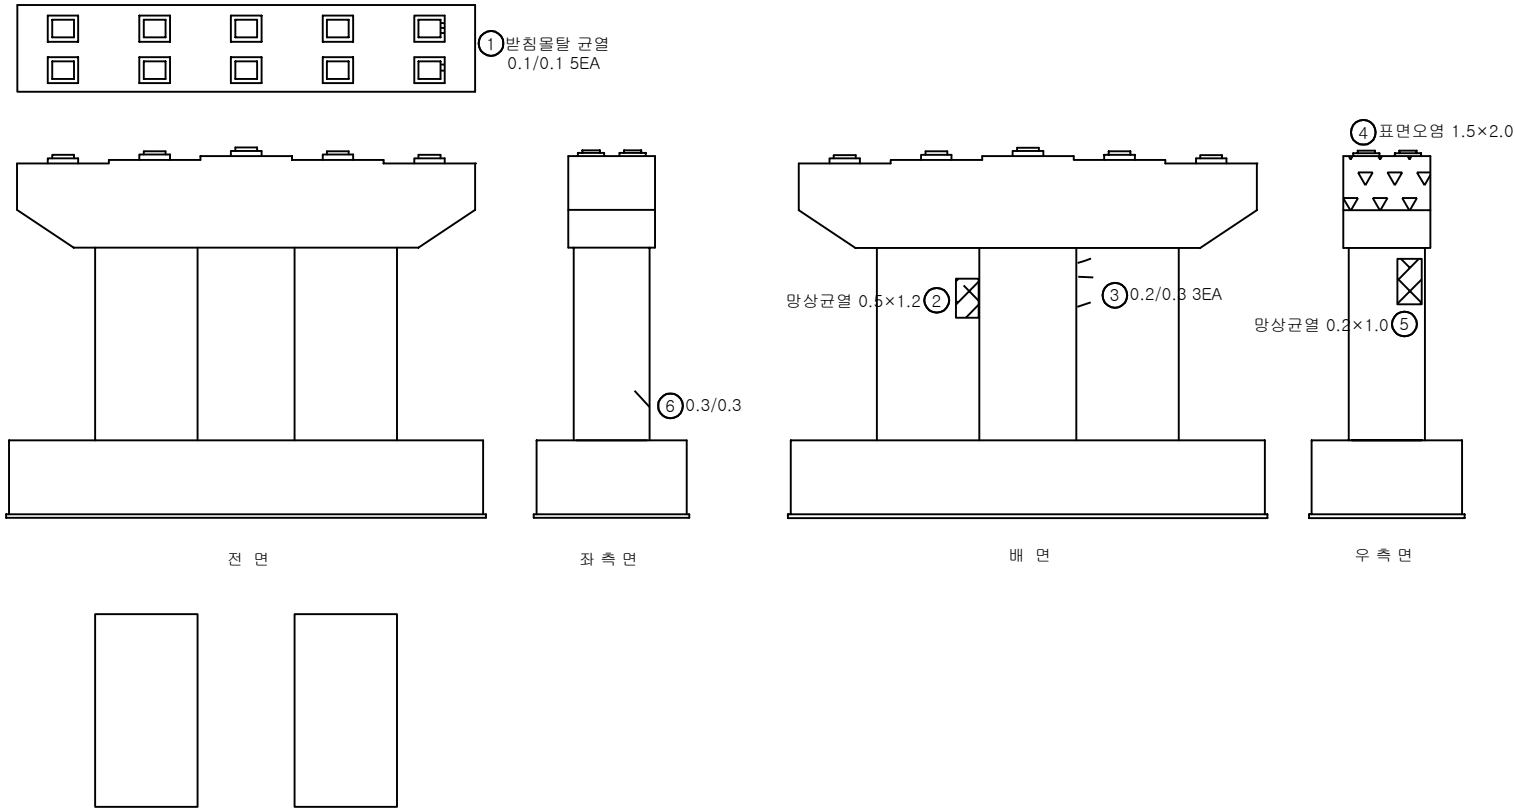
| 번호 | 손상내용 | 손상물량 | | | 비고 |
|---|---|---|---|---|---|
| 1 | 받침몰탈 균열 | 0.1 | 0.1 | 5 | |
| 2 | 망상균열 | 0.5 | 1.2 | 1 | |
| 3 | 균열 (0.3mm미만) | 0.2 | 0.3 | 3 | |
| 5 | 망상균열 | 0.2 | 1.0 | 1 | |
| 6 | 균열 (0.3mm이상) | 0.3 | 0.3 | 1 | |

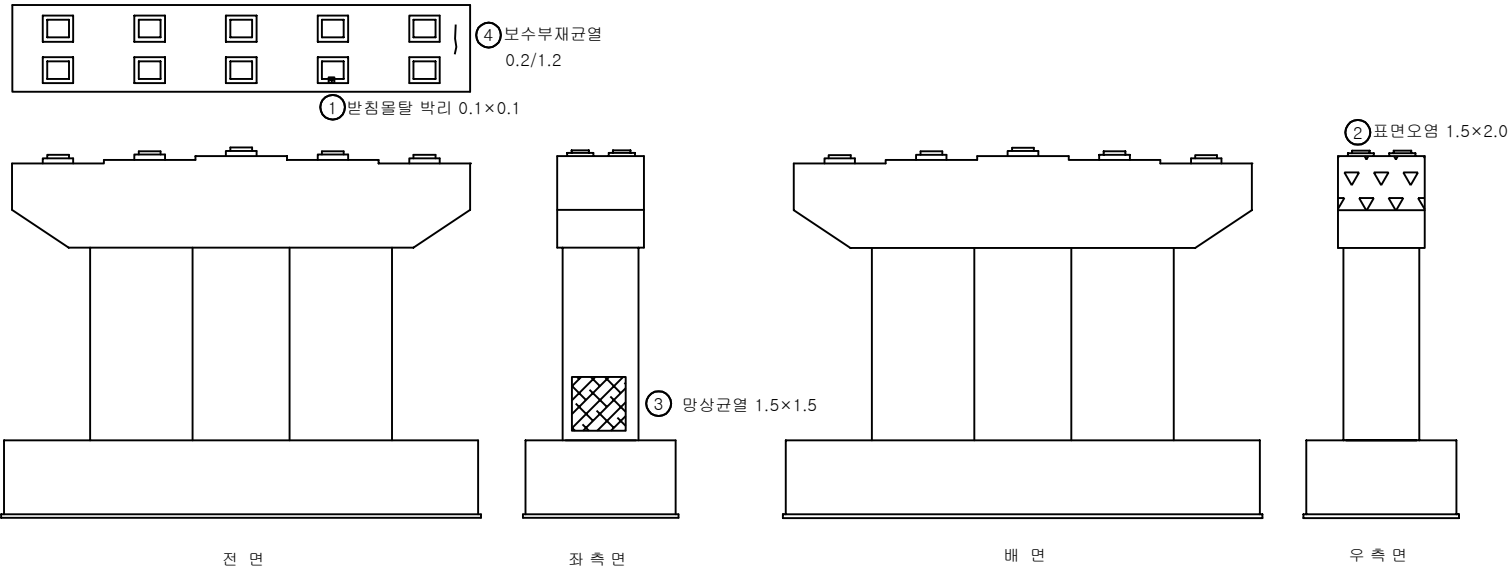
| 번호 | 손상내용 | 손상물량 | | | 비고 |
|---|---|---|---|---|---|
| 3 | 망상균열 | 1.5 | 1.5 | 1 | |
| 4 | 보수부재균열 | 0.2 | 1.2 | 1 | |

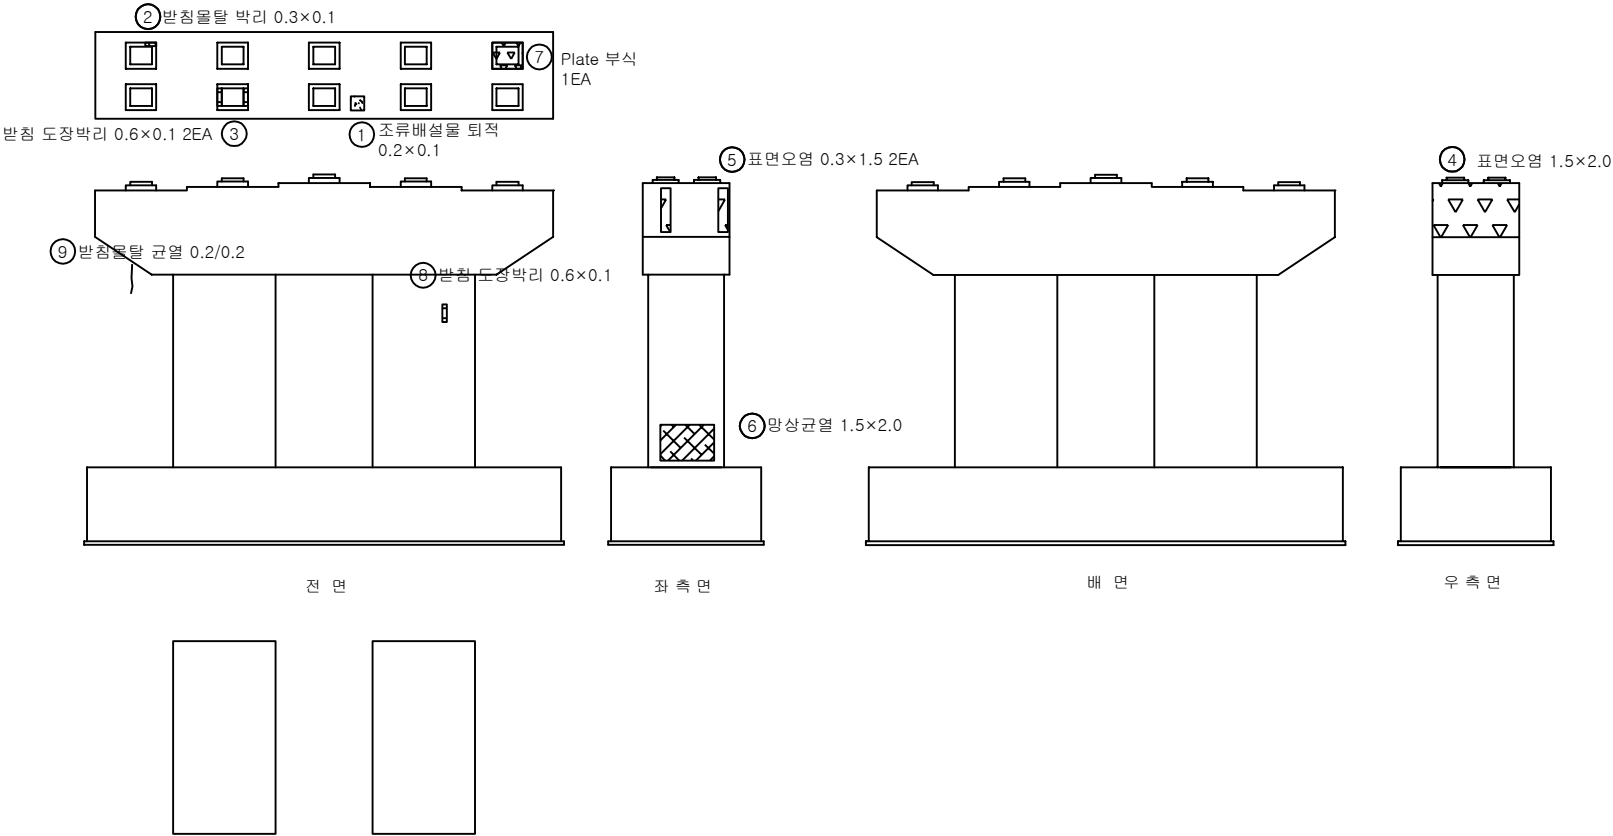
| 번호 | 손상내용 | 손상물량 | | | 비고 |
|---|---|---|---|---|---|
| 6 | 망상균열 | 1.5 | 2.0 | 1 | |
| 7 | Plate 부식 | - | - | 1 | |
| 9 | 받침물탈 균열 | 0.2 | 0.2 | 1 | |

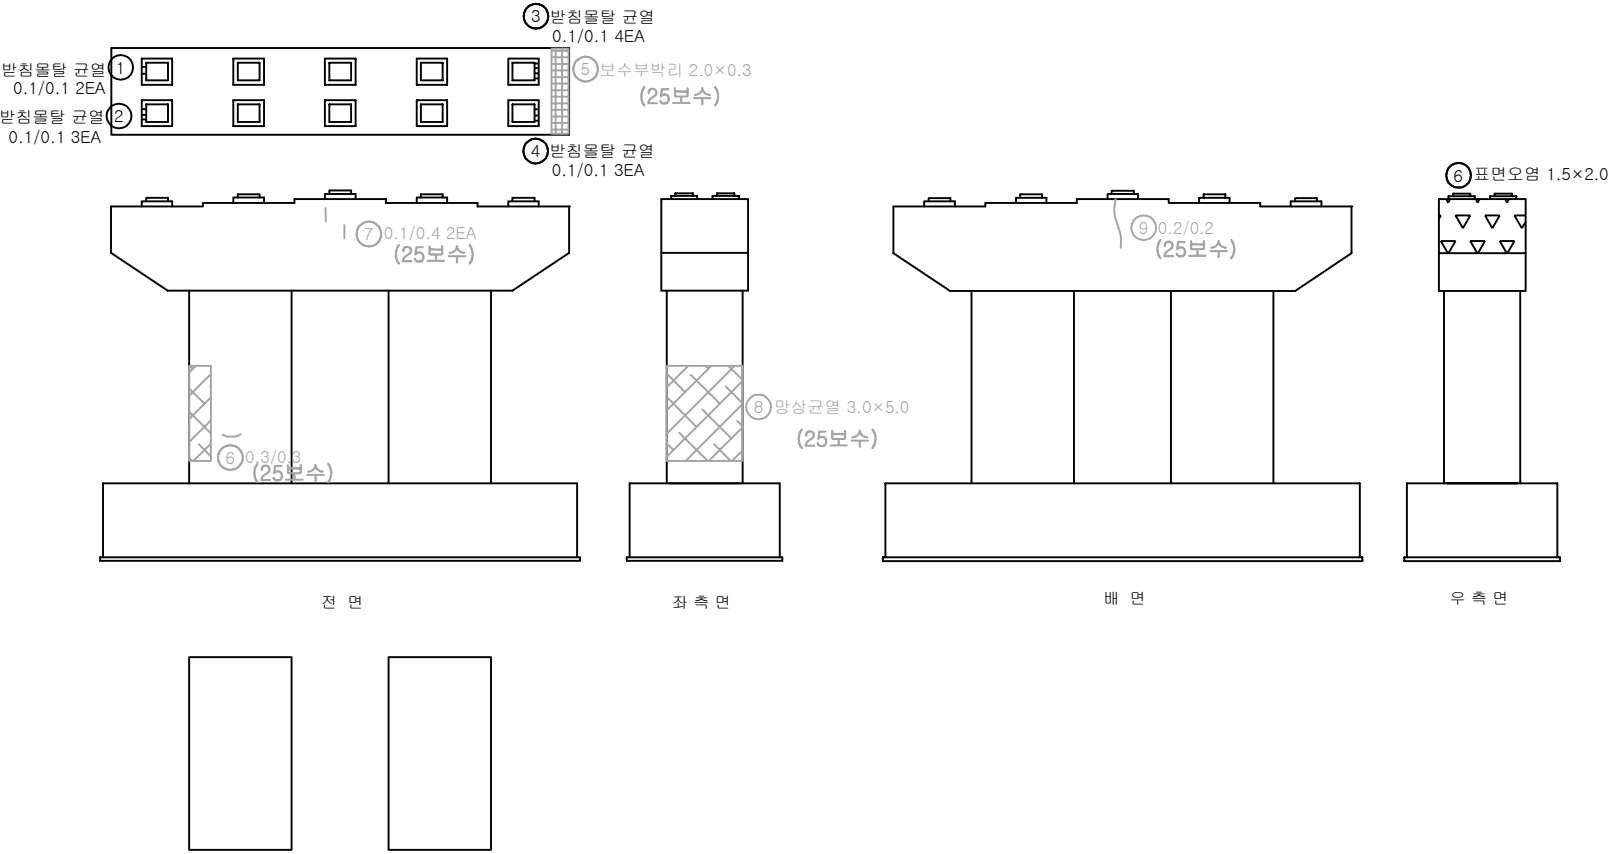
| 번호 | 손상내용 | 손상물량 | | | 비고 |
|---|---|---|---|---|---|
| 1 | 받침물탈 균열 | 0.1 | 0.1 | 2 | |
| 2 | 받침물탈 균열 | 0.1 | 0.1 | 3 | |
| 3 | 받침물탈 균열 | 0.1 | 0.1 | 4 | |
| 4 | 받침물탈 균열 | 0.1 | 0.1 | 3 | |

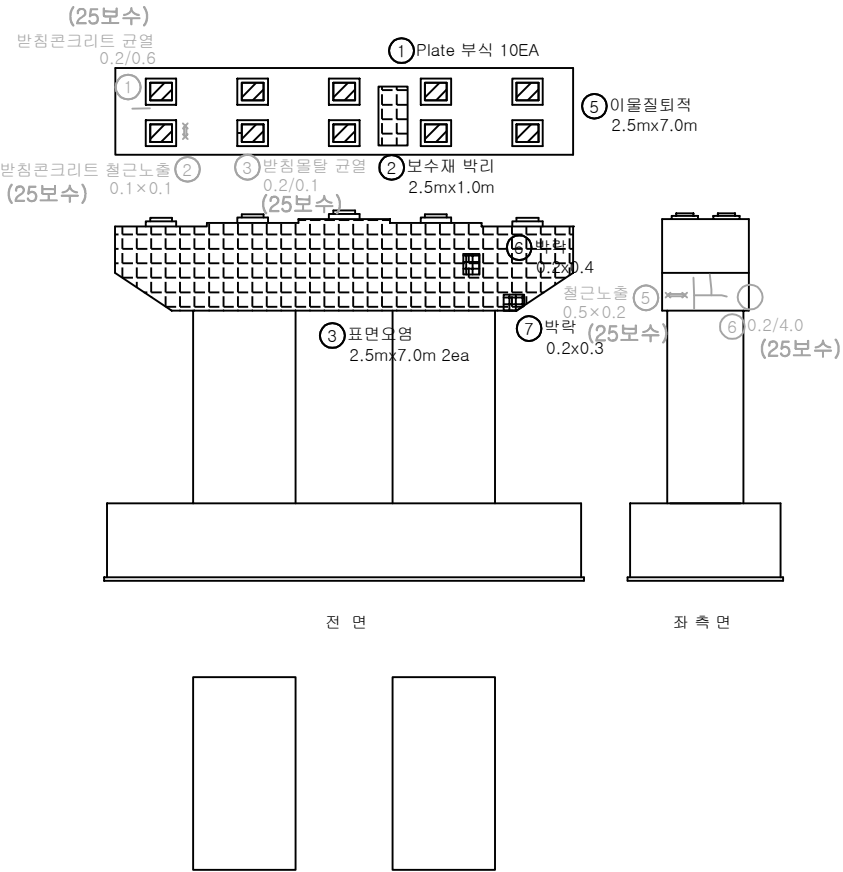
| 번호 | 손상내용 | 손상물량 | | | 비고 |
|---|---|---|---|---|---|
| 1 | 받침부식 | - | - | 10 | |

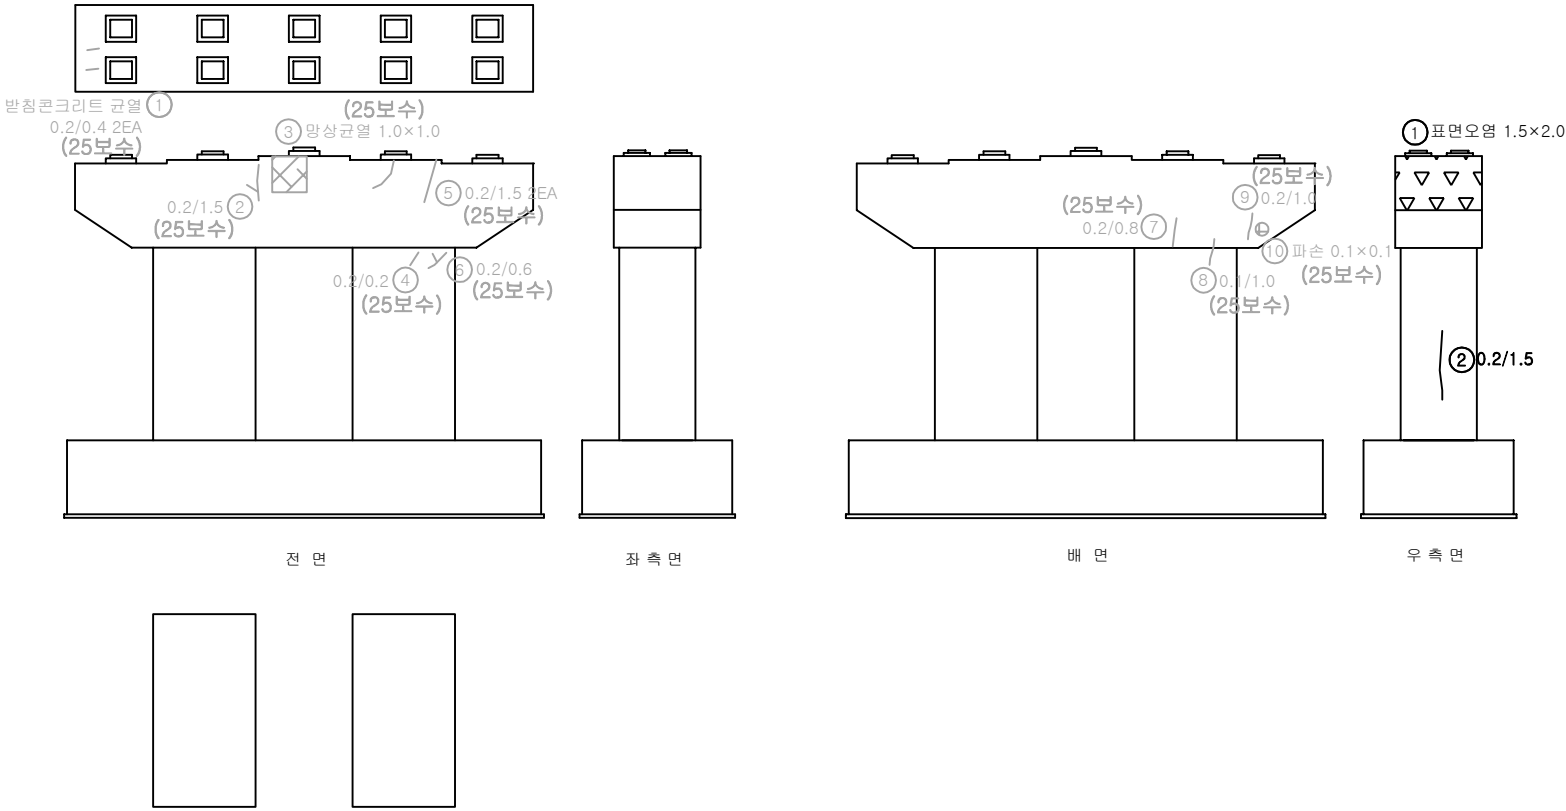
| 번호 | 손상내용 | 손상물량 | | | 비고 |
|---|---|---|---|---|---|
| 2 | 균열 (0.3mm미만) | 0.2 | 1.5 | 1 | |
